Title	阪神・淡路大震災における避難所の研究
Author(s)	柏原, 士郎; 上野, 淳; 森田, 孝夫
Citation	
Version Type	VoR
URL	<a href="https://hdl.handle.net/11094/20789">https://hdl.handle.net/11094/20789</a>
rights	
Note

# 避難所としての学校

## 第8章 学校施設の物理的被害の状況

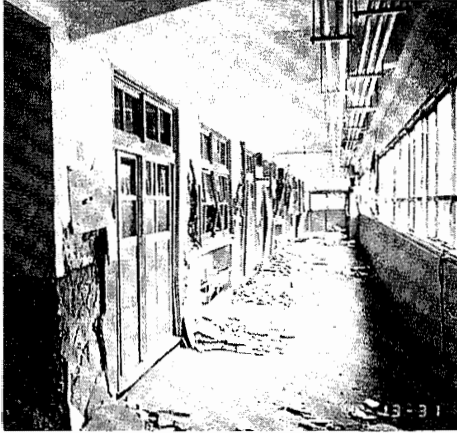
図 8.2 飛松中学校・5号館の被害状況

5棟の校舎があったなか、1961年建設の5号館が倒壊と判定され、取り壊された。RC造\*3 4階建ての校舎で、ラーメン構造\*4の比較的単純な構造形式の校舎建築である。1階の柱計22本のうち、21本がせん断破壊\*5をしている。1階が最も被害が大きい、沈下、傾斜はみられていない。図8.2に示すように甚大な被害を受けているが、全体が層崩壊したというわけではなく、直後その構造的な原型は辛うじてとどめていたといえる。

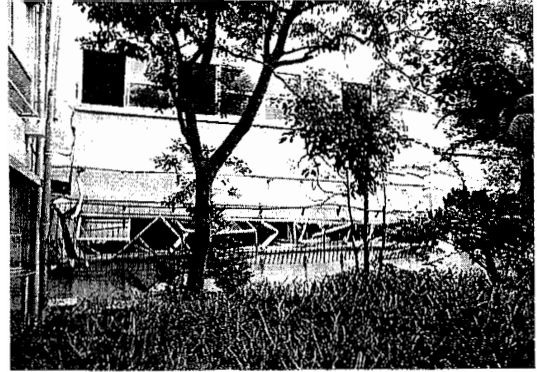
図 8.3 御影中学校西校舎

1960-69年にかけて竣工した地上4階建RCラーメン構造の片廊下型校舎・1階部分の南北両端部分が層崩壊を起こした。南側、北側とも1階が数十cm縮んでいた。この棟以外では、南校舎の壁や柱にひび割れが散見されたものの、そのほかの校舎棟、体育館には外観上被害はなかった。この事例のように、校地内にいくつかの棟があるうち、特定の1, 2棟が著しい被害を受け、ほかは比較的軽微であった、などのケースは多かったようである(図8.3)。

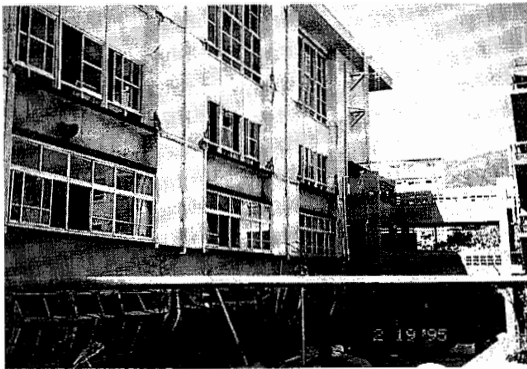
図 8.4 神戸商業高校管理棟

管理棟1階のすべての柱が耐震壁のない桁行方向にせん断破壊し、約10度傾斜の層破壊を起こした。2階床が15cmほど沈下したが、2階以上では著しい被害は見られていない(図8.4)。

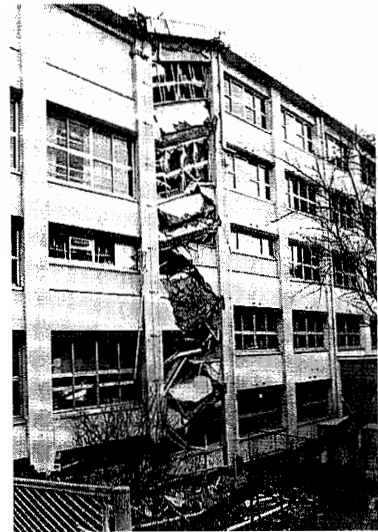
図 8.5 西宮高校1階東側

A棟1階東側の3スパンが層破壊し、150cm程度落階した。西側の杭の損傷の可能性もあり、また建物全体が南に3cmほど沈下した。その後、校舎は改築された(図8.5)。

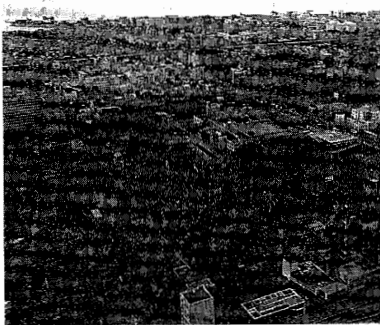
図 8.7 大火のなか残った千歳小学校  
[口絵参照]

千歳小学校自体は火災による被害は免れているが、周辺一帯が火災により大きな被害をうけたなかで唯一残った校舎として特異な事例といえる。テレビや新聞により大きく報道された長田区・須磨区の大火の中の学校である。図8.7にも示すとおり、学校周辺は焼け野原と化した。その中であって火災による被害も受けずに、無事に残っていた。広域火災の中での緩衝帯としての役割の可能性を感じさせるが、奇跡的に火災を免れたともいえる。実際、放射熱によりカーテンが焼けたとも報告されている。

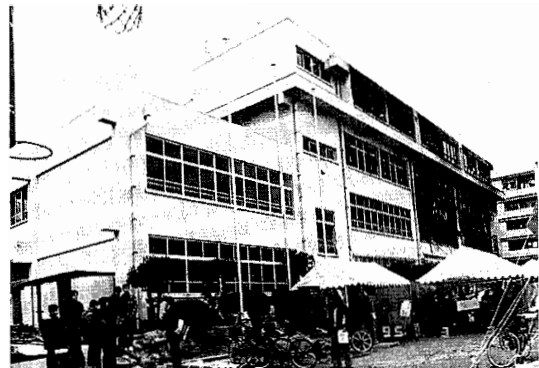
図 8.6 全焼した烏帽子中学校の本館

烏帽子中学校は、今次の大震災で校舎が全焼した唯一の事例である。管理諸室、特別教室、体育館の入った1967年竣工の本館の理科室付近から出火し、建物の2階以上が焼失した。この本館・西棟は構造的被災度でも倒壊と判定されており、被害の大きさがうかがわれる。

理科室の薬品の入った瓶の破損により、薬品が化学反応を起こしたのが出火原因とされている。消火活動に当たったのは緊急時に備えて鍵を預けていた学校付近の店の人であったと伝えられる。ホースを持ち出したものの水が出ず、消火器で消火活動にあたらうとしても役立たなかったといわれる（図8.6）。

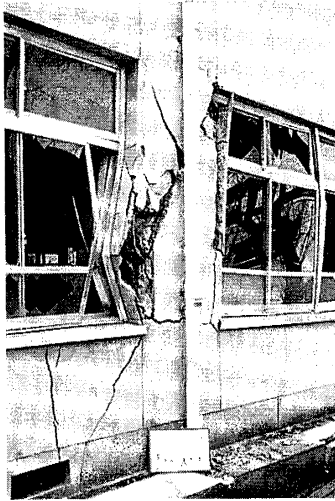
さまざまな要因が考えられるが、その一つとして窓枠サッシの性能があげられる。古い校舎でも大規模改修によって新しい性能のアルミサッシに付け替えた学校では、窓ガラスの破損はほとんど見られなかったケースも多く、逆に構造的被害がほとんど見られない場合でも、旧式のスチールサッシであった場合にはかなりのガラス破損がみられたケースもある、などである。また、たとえば玄関ホールの大きなはめ殺しガラスなどは破損の被害を受けやすかったことが調査結果にも現れている。図8.8は柱のせん断破壊により、2階から上が数センチメートル沈んだために窓枠も変形し、ガラスが破損してしまったものである。いずれにせよ、このように構造的な圧力で窓枠が大きく変形した場合にはガラスの破損は免れない。

図 8.8 柱のせん断破壊により破損したガラス窓  
(神戸市立鷹匠中学校東館)  
〔写真提供：東京都立大学 北山研究室〕

変形に対してある程度追従できる性能をもったサッシを用いること、また万一破損してもごく小さい破片になる性質をもつ学校用強化ガラスを採用すること、などが防災対策として考えられる。

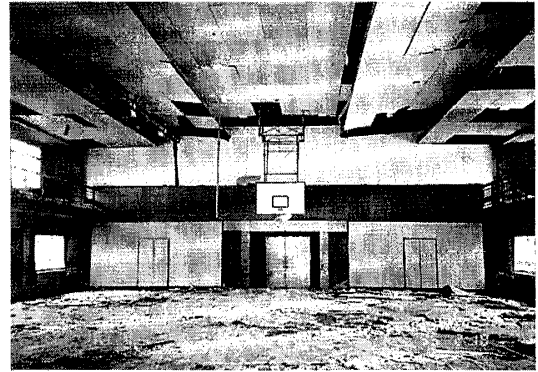
表8.4はアンケート調査による天井の破損状況を示したものである。また、図8.9は地震の被害により天井材の一部が落下した神戸市立原田中学校の講堂の様子を示している。

被害は回答を寄せた学校のうちおよそ半分の学校において見られる。図8.9の事例のように、体育館・講堂の天井落下はそのうちの11校で見られており、講堂の天井全体が落下した被害の大きいケースもある。

図 8.9 天井が落下した講堂(神戸市立原田中学校)  
〔写真提供：東京都立大学 北山研究室〕
