| Title | 都市高速道路鋼構造物の保全技術に関する研究 |
| Author(s) | 中村, 一平 |
| Citation | 大阪大学, 1998, 博士論文 |

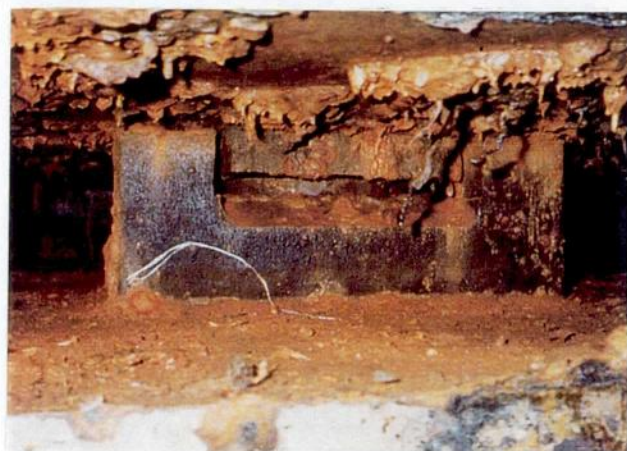
写真－3. 2. 1 鋳鋼製支承の腐食

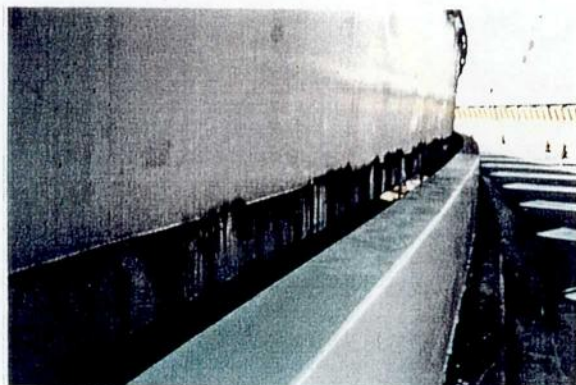
写真－3. 2. 2 鋼製高欄の腐食

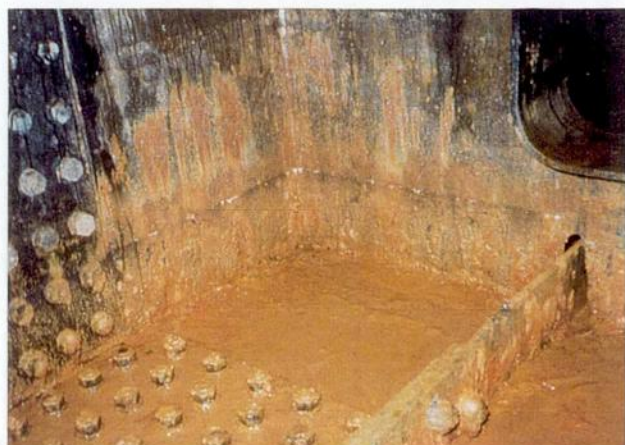
写真－3. 2. 3  
鋼製フーチングの腐食

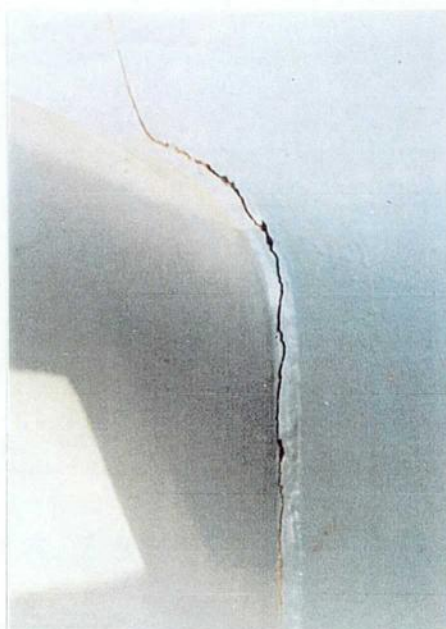
写真－3. 2. 4  
鋼桁腹板切欠き部の亀裂

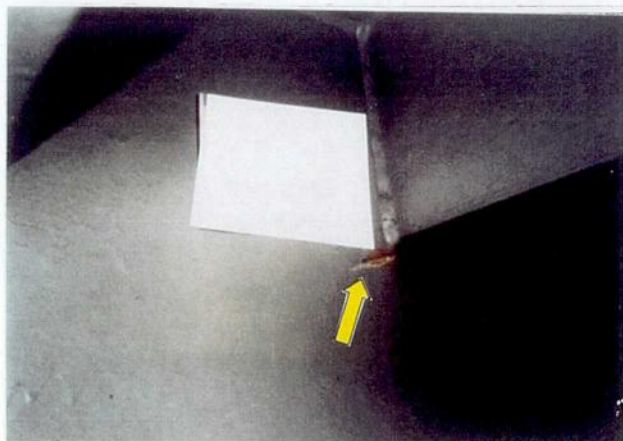
写真－3. 2. 5  
鋼床版横リブと縦リブ交差部の亀裂

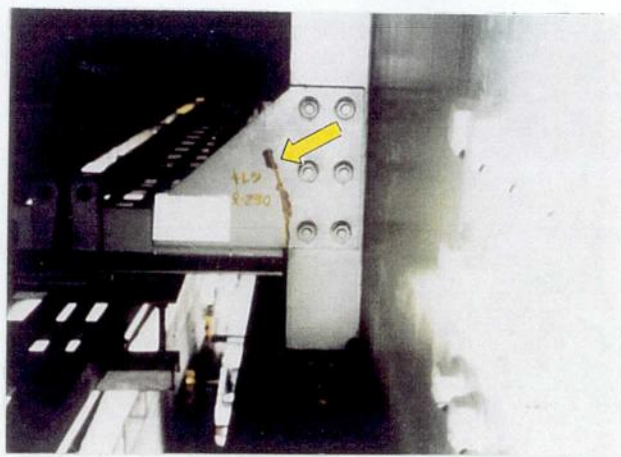
写真－3. 2. 6  
対傾構ガセットの亀裂

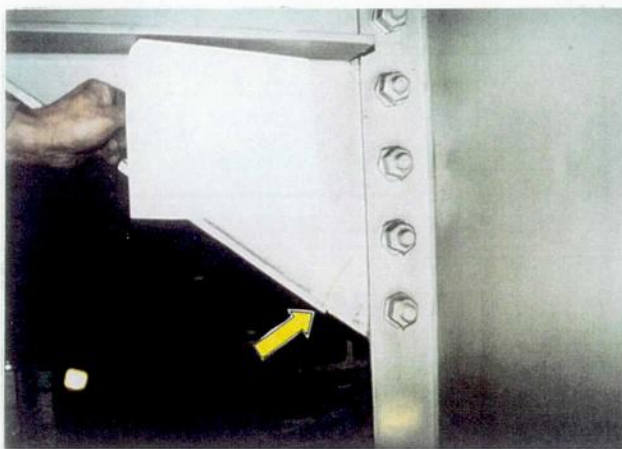
写真－３．２．７  
端横桁ニーブレース下端部の亀裂

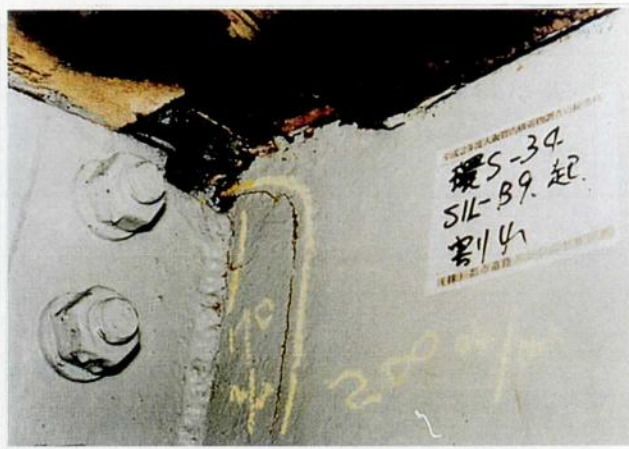
写真－３．２．８  
桁間連結材取付部の亀裂

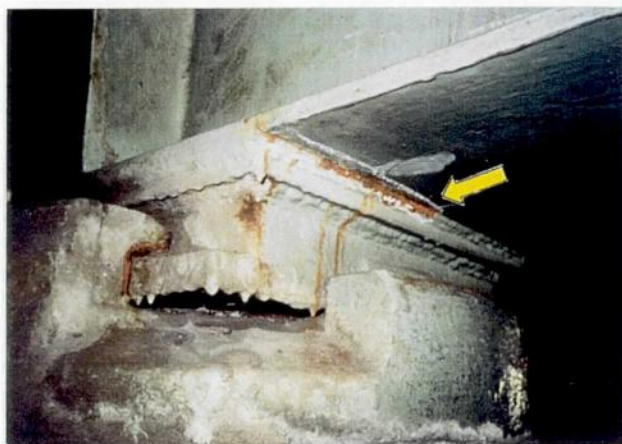
写真－３．２．９  
ソールプレート溶接部の亀裂

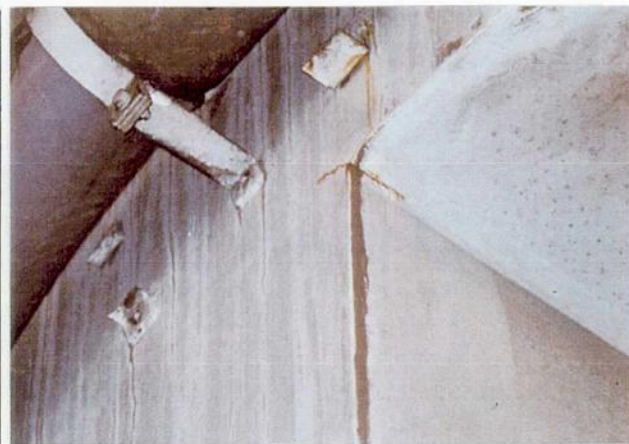
写真－３．２．１０  
鋼製Ｔ型橋脚隅角部の亀裂

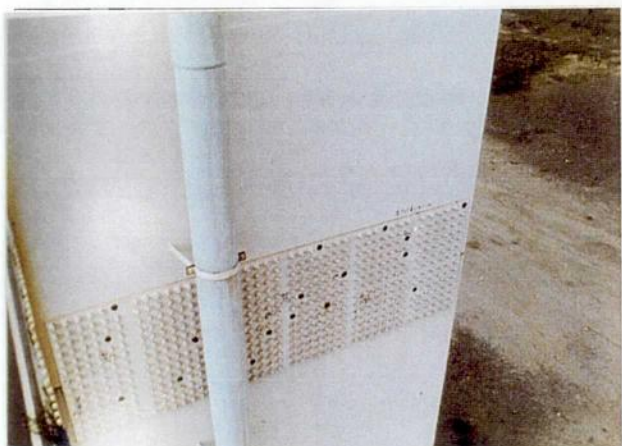
写真－３．２．１１  
高力ボルトの遅れ破壊

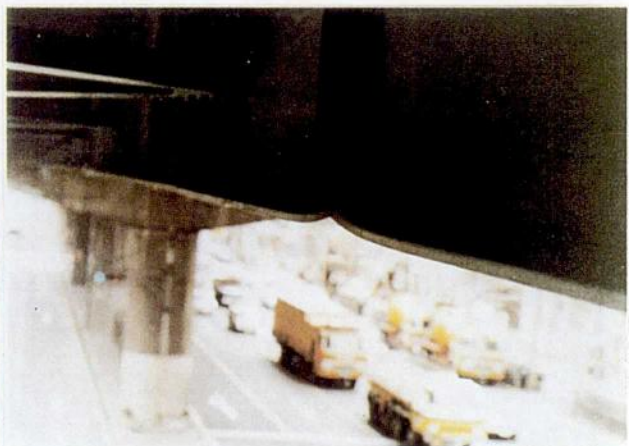
写真－３．２．１２  
桁や標識板への衝突

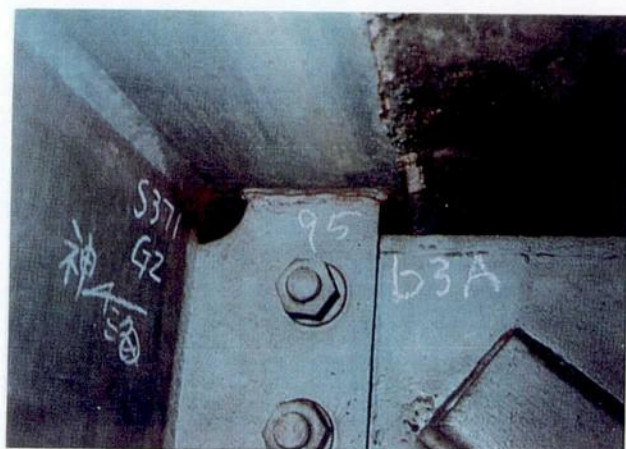
これらウェブギャップ部において亀裂が発見されている。当該亀裂はその発生部位により 4 種類のタイプに区分される。タイプ1の損傷はウェブギャップ板と主桁上フランジまたは横桁上フランジとのすみ肉溶接部に発生する亀裂、タイプ2の損傷はウェブギャップ板の母材に発生する亀裂、タイプ3の亀裂はウェブギャップ板と主桁腹板とのすみ肉溶接部に発生する亀裂である。また、タイプ4の損傷は主桁の腹板に発生する亀裂で、上フランジとのすみ肉溶接止端部に発生する亀裂およびウェブギャップ板のスカラップ部の回し溶接止端部に発生する亀裂の 2 種類がある。

写真－3. 3. 2 タイプ1の損傷

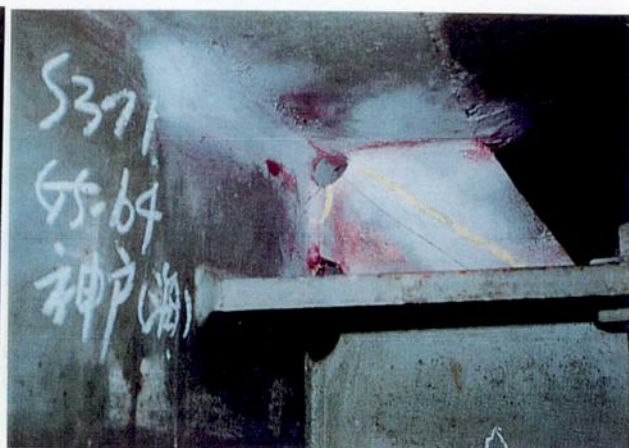
写真－3. 3. 3 タイプ2の損傷

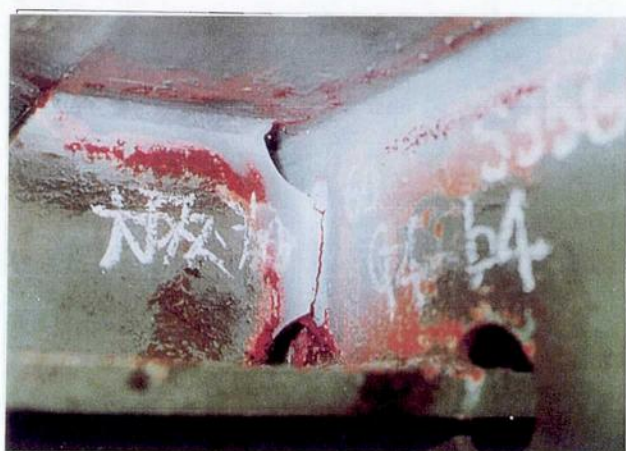
写真－3. 3. 4 タイプ3の損傷

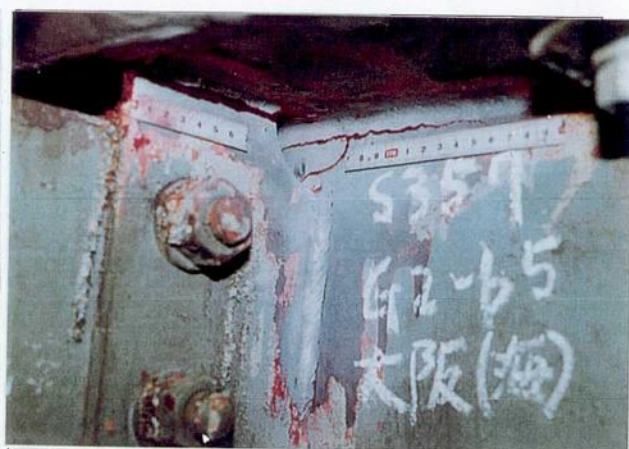
写真－3. 3. 5 タイプ4の損傷

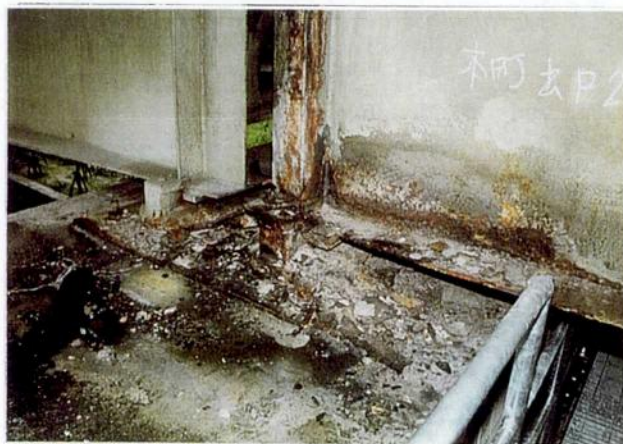
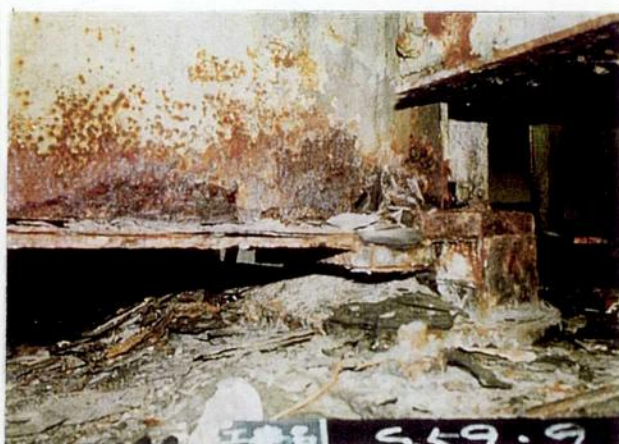
写真-4.2.1 桁端部の腐食損傷状況

点検・調査の結果、損傷部の鋼板は錆びて外皮は雲母状に剥離し、腐食はかなり進行していることが確認された。

支承から約1mの範囲の主桁腹板と下フランジとの接合部付近の損傷が特に著しく、板厚12mmのフランジが最小6mm程度まで断面欠損しており腹板下端では腐食孔が認められた。また、支承本体はもちろん、アンカーボルトなどの支承付属品まで完全に腐食していた。

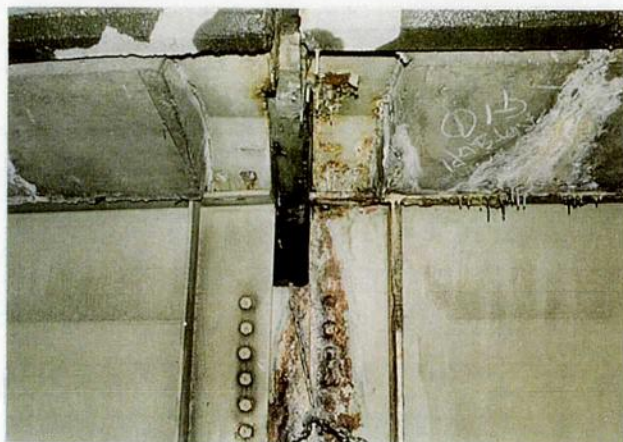
写真－４．２．２

損傷の発見、損傷状況の把握に続き、損傷原因を究明するための調査を実施した。調査の結果、写真－４．２．２に示すように伸縮装置および建設時に伸縮装置を設置するために床版端部から1mほどはコンクリートを後で打設したために生じた打継目からの漏水が原因であり、コンクリート床版打継目から流出した遊離石灰が鋼桁表面に付着し、当該損傷部は常に湿潤状態にあったため、腐食が急速に進行した。

桁端部の床版打継目からの漏水

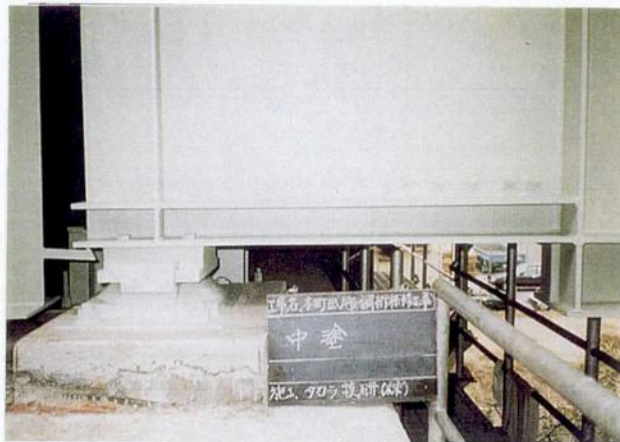
写真－４．２．３ 桁端部腐食損傷補修後の状況

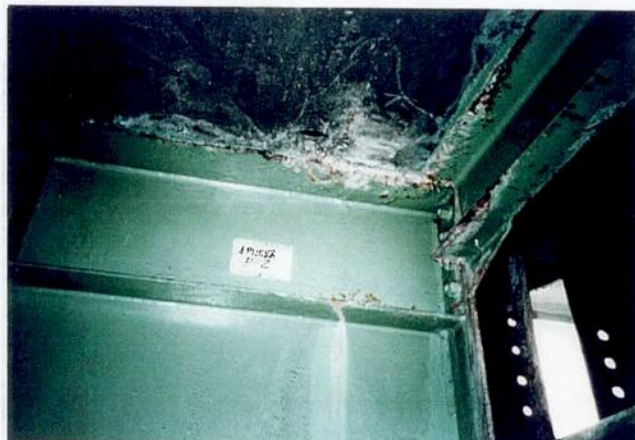
写真－４．２．５ 補修箇所の上部および床版

写真－４．２．５からわかるように、腐食の原因となる伸縮継手部の止水については、その対策が万全とは言えず、降雨時に漏水が見られ、補修後、再び腐食が進行している。

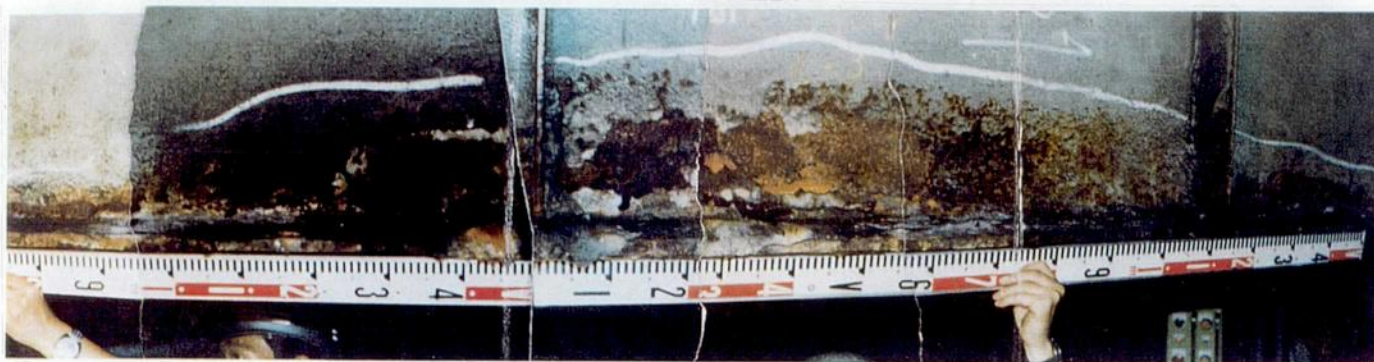
写真-4. 3. 1

図-4. 3. 1 に示す2径間連続非合成I桁橋のスパン中央付近における外桁の腹板、垂直補剛材下端および下フランジに写真-4. 3. 1に示すような腐食損傷が発見された。

桁中央部での腐食損傷

損傷状況を把握するため、および損傷原因を究明するため、損傷箇所接近し、点検・調査したところ、腹板、垂直補剛材および下フランジの腐食は著しく進行していることが確認された。そこで、これらの部材の腐食の進行具合および残存板厚を求めるため、超音波探傷による板厚測定を行った。その結果、設計板厚 9 mm の腹板は 3.8 mm に、19 mm の下フランジは 13.6 mm に減少していることがわかった。

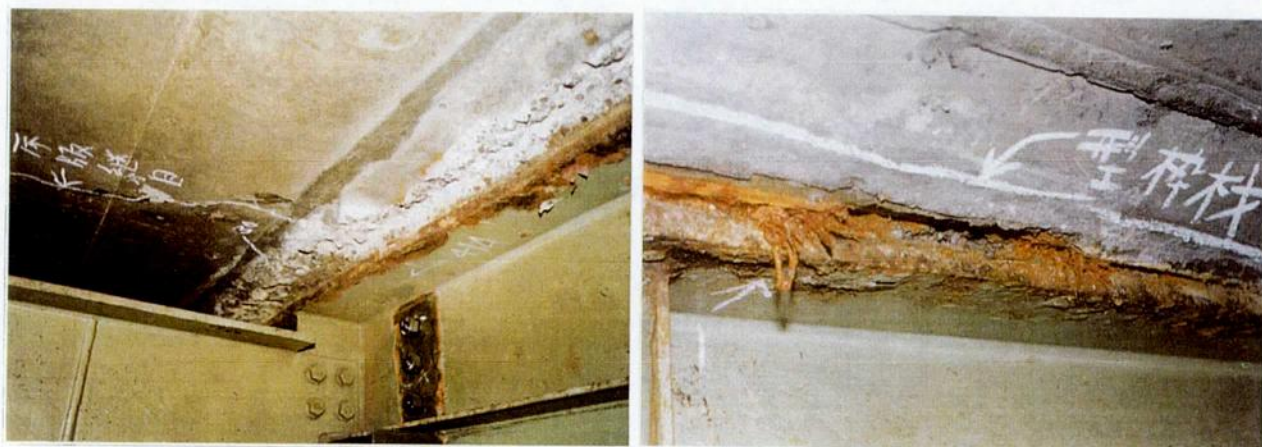
損傷状況の把握に続き、損傷原因の究明を行った。当該損傷部の腐食が急速に進行したのは、この部位が常に湿潤状態にあるためであり、これは、写真－4. 3. 2 に示すようにコンクリート床版の打継目やその存置型枠材からの漏水によるものと判明した。

(a) 床版打継目からの漏水

(b) 存置型枠材からの漏水

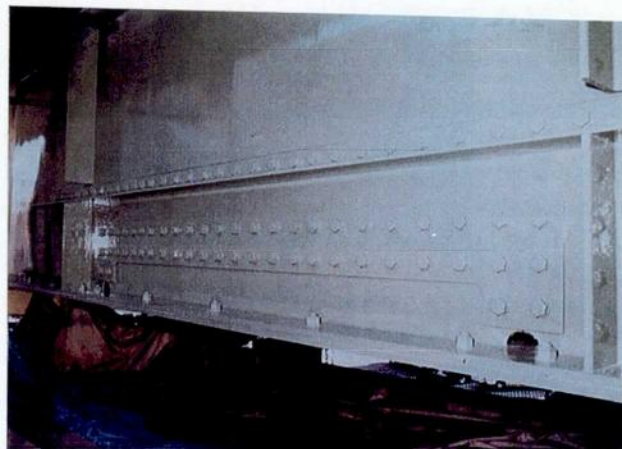
写真－4. 3. 3 桁中央部腐食損傷補修後の状況

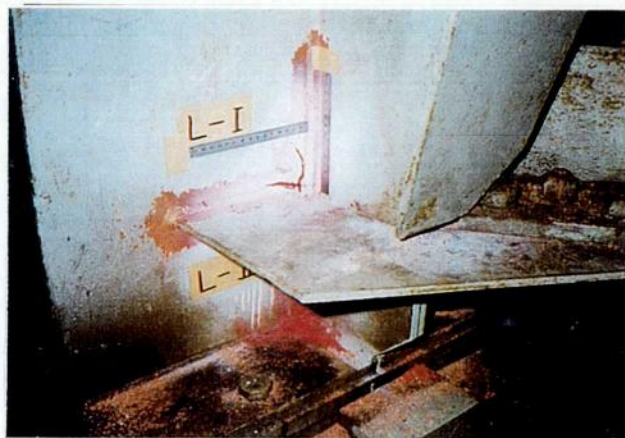
写真－5.2.1に示すように鋼Ⅰ桁橋の支点部（桁端部）にある横構取付けガセットプレート（以下、「ガセット」という）の取合部近傍に亀裂が発見されている。

写真－5.2.1 桁端部横構  
取付けガセット近傍の損傷状況

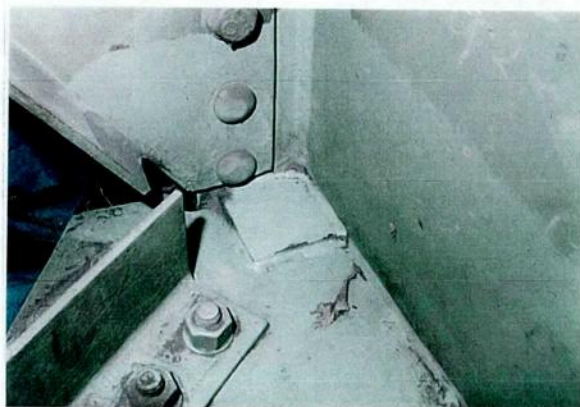
写真－5. 2. 3 接近状況

接近外観調査からは、塗装面にひび割れ損傷等は認められず、健全である。

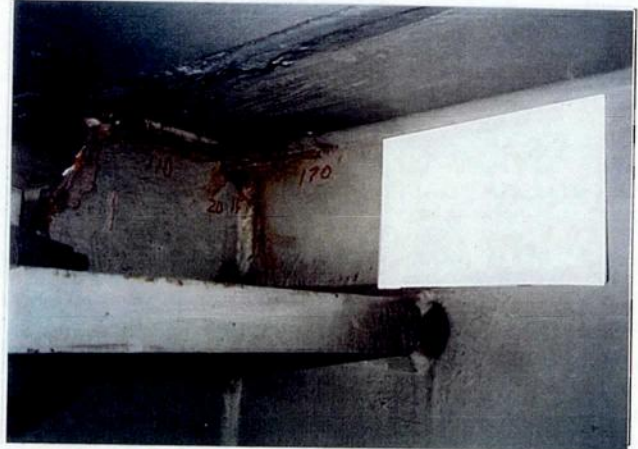
写真－5．3．1

R C床版を有する鋼 I 桁橋には、荷重分配横桁が主桁に直交して取り付けられている。このような主桁と横桁の取合い部の補剛材（ウェブギャップ板）の上端部において写真－5．3．1に示すような亀裂が発生している。

ウェブギャップ部の亀裂損傷例
