| Citation | 大阪大学, 1998, 博士論文 |

# 都市高速道路鋼構造物の 保全技術に関する研究

平成10年6月

中 村 一 平

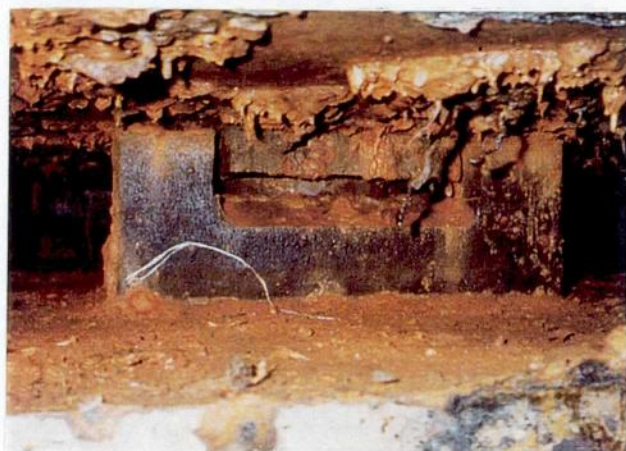
写真－3. 2. 1 鋳鋼製支承の腐食

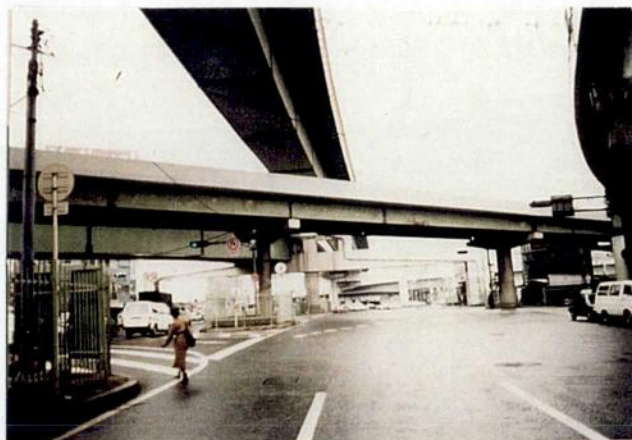
写真-4. 3. 1

図-4. 3. 1 に示す2径間連続非合成I桁橋のスパン中央付近における外桁の腹板、垂直補剛材下端および下フランジに写真-4. 3. 1 に示すような腐食損傷が発見された。

桁中央部での腐食損傷

損傷状況を把握するため、および損傷原因を究明するため、損傷箇所接近し、点検・調査したところ、腹板、垂直補剛材および下フランジの腐食は著しく進行していることが確認された。そこで、これらの部材の腐食の進行具合および残存板厚を求めるため、超音波探傷による板厚測定を行った。その結果、設計板厚 9 mm の腹板は 3.8 mm に、19 mm の下フランジは 13.6 mm に減少していることがわかった。
