He 移送管の製作に関するコメント

基礎工学部 天谷 喜一 (豊中 4678)

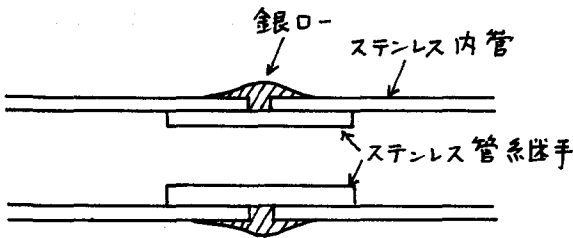
図 1

No. 34 (1981年4月)で「簡易型液体ヘリウム移送管の製作」について書いた。結論から先に述べると、その製作手順通りに作った移送管は旨く働かない。我々の試作品は thermal oscillation によると思われるトラブルにより甚だ不安定であった。原因は、製作手順①の内容の「継ぎ」にあった。即ち、全く同じ長さ(各1.75 m)のステンレス管2本を図1のように「内継ぎ」をすると、継ぎ目を節とする様な共振が極めて起りやすいと、(今では)考えられるのであるが、実際そうであつたらしく、いずれか片側の管を10 cm ばかり短かく切って非対称性を与えた結果、移送は極めて快調となった。
