## He 移送管の製作に関するコメント

基礎工学部 天 谷 喜 一（豊中 4678）

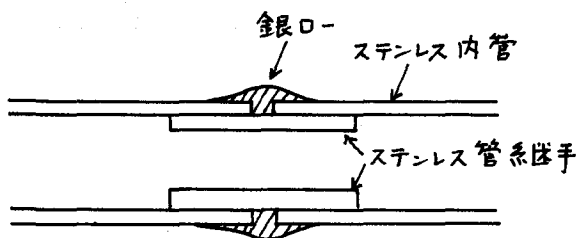
図 1

No. 34（1981年4月）で「簡易型液体ヘリウム移送管の製作」について書いた。結論から先に述べると、その製作手順通りに作った移送管は旨く働かない。我々の試作品は thermal oscillation によると思われるトラブルにより甚だ不安定であった。原因は、製作手順①の内容の「継ぎ」にあった。即ち、全く同じ長さ（各 1.75 m）のステンレス管 2 本を図 1 のように「内継ぎ」をすると、継ぎ目を節とする様な共振が極めて起りやすいと、（今では）考えられるのであるが、実際そうであったらしく、いずれか片側の管を 10 cm ばかり短かく切って非対称性を与えた結果、移送は極めて快調となった。

実は、No. 34 の記事を書いていた当時、記事の手順通りに作った（対称型）“NEW” 移送管は、その原型である殆んど同寸の（非対称型）“OLD” 移送管が極めて順調であるのに対し、トラブル続きなのであった。その時点では、ベローズやバルブ等の真空もれ（実際に見つかった）によるものと考えていた。しかるに、その後半年間、徹底したもれ探しや分解点検をくり返したにもかかわらず、thermal oscillation が起きやすい、或いは強い oscillation が感じられないのに移送中急にロスがふえる、（もれもないのに）移送管（外管）がつかぬ……等々苦情があいついだのである。折しも快調の“OLD”も酷使により凸凹が目立ち始め「移送出来ているのが不思議」と製作者自らも認める状態にあって、急拠スペアを準備すべく必要にも迫られてきた。事、ここに至って、筆者は“NEW”のトラブルの結着をつけるべく最後の（つもりで）点検——といっても“OLD”と結局どこが違うか——を行ったのである。その結果が、前述の処置となったのである。「継ぎ目なし」又は図 2 の様な「外継ぎ」をやればトラブルは起きないのかも知れないがまだ試みてはいない。とりあえず“記事通り”に試作された方には、（多分同様の支障があったのではないと思われるので）、この一文をもっておわびをかねた改訂版にかえさせて頂く次第です。
