ヘリウム液化装置更新直後に発生した ヘリウム純度低下トラブル

基礎工学研究科 伊藤 義浩

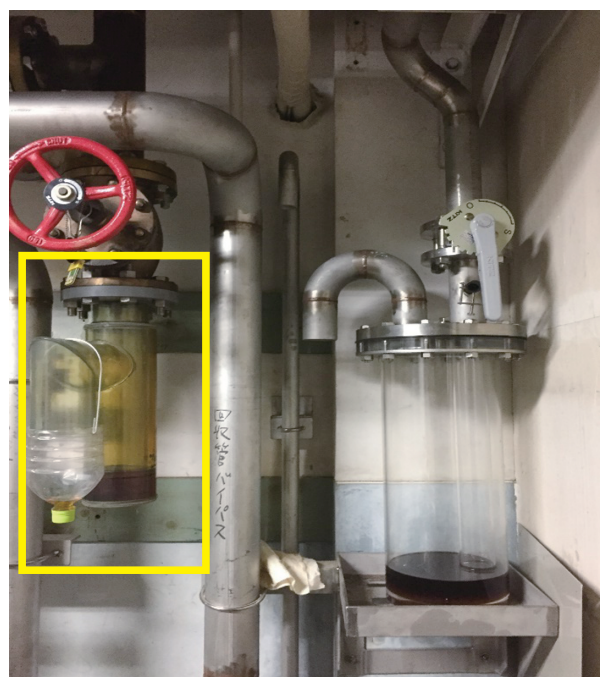
センター内にはオイルバフラーと呼ばれる安全器がガスバッグ直下に2つ設置されている。これはヘリウムガスの回収量が突発的に増加した時に、ガスバッグの破裂を防ぐ役割を担っている。また回収配管の内圧の上昇を防ぐことで、ユーザーの装置へのバック圧が加わることも防いでいる。回収配管の圧力が上がると、オイル面が押されてガスが空気中外部へと逃される仕組みである。作動することは非常に稀であり、ガスが噴いた後にオイルが飛び散った跡を目視により確認することができる。

この安全器上部のハンドルを開け閉めすると、オイル面が上下動した。閉じた時にオイル面が下がり、開けた時に上がった。これによりガス

図2. ガスバッグ直下に設置された2つの安全器。

バッグ内部が負圧であると判明した。つまり回収系に漏れがあればどこからでも空気が流入することになる。しかし、回収系は全般気密検査を行っていたため振り出しに戻された気持ちになった。

この調査の経過はセンター専任の竹内先生にも報告し、適宜指示を仰いでいた。ある時、竹内先生が古い安全器のオイル交換を提案された。13年以上オイルを交換していなかったため、真っ黒になって液面の確認が困難なほどであったからである。オイルを交換し、翌日純度計を確認すると、ヘリウム純度が100%まで回復していた。安全器のオイル面が下がっていて、そこから空気を吸入していたのだと気づいたが、オイルを交換する前には露ほども予想しなかった。それでは何故、安全器の漏れに気づけなかったのか。古い安全器だけは回収系の入り口にあり、そこは切り分けて気密検査が出来なかったためである。今後、オイル面下がりを早期に発見できるよう安全器の視認性を改良した。

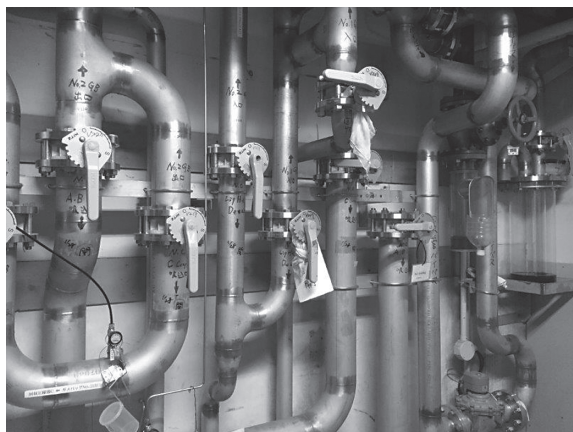
今回のガス漏れ調査を通じて分かったことは、センター内の配管はほとんど溶接されており、バルブで止められないため、ライン毎に切り分けて純度測定あるいは気密試験をすることが難しいという点である。ただし、ガスバッグ周辺の配管はバルブとアクセスポートが複数備わっている。これは前回の更新時に改良されたものであり、今回のガス漏れ調査におおいに役立った。

図3. ガスバッグ直下の配管とバルブ.
