# 豊中分室のヘリウム液化装置の更新について

低温センター 竹内 徹也

# はじめに

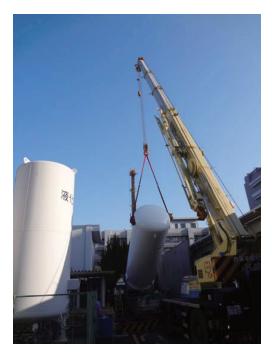
るヘリウム中圧タンク.

ある。タンクのあたまとおしりを2台のラフターで吊り 上げ、器用にあたまを持ち上げている様子が図4の写真 である。最終的には1台のラフターであたまを吊り上げ、 あらかじめ準備されたアンカーボルトに足が固定された。

できるだけ移動距離が少なくなるように、間口ギリギリ までクレーンで運ばれた。重量が6 tもある装置である。 図4:2台の25 tラフターで吊り上げられ 少しでも段差があると人力ではにっちもさっちもいかなく なるので、あらかじめきれいに敷かれた薄い鉄板の上に置

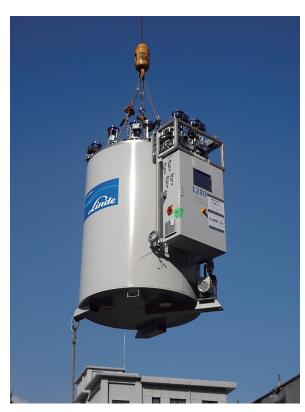
そうこうしているうちに、ご本尊のヘリウム 液化装置本体がトラックに積まれて運ばれてき た。液化能力としては先代の液化装置と同じ 200リットル/時だが、操作パネルなどが一体と なり、全体的に少しコンパクトになったようだ。 図6 はラフターに吊り上げられて、ヘリウム液化

室横のスペースまで運ばれる途中の、空飛ぶヘリウム液化装置である。背景に真っ青な空が映ってい るが、その日は寒くはあったが風もなく穏やかな日で、機器の搬入にはもってこいの天候であった。

図6: 空飛ぶヘリウム液化装置. ラフターで吊り上げられ, ヘリウム液化室前まで運ばれる新しい液化装置. 晴天で良かった.

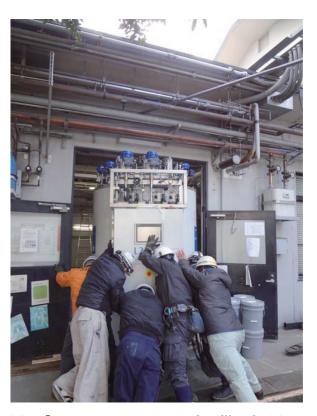
さて、話しを戻して搬入の続きをお話ししよう。 ヘリウム液化室前に降ろされた液化装置本体は、 液化用圧縮機と同様に人力で部屋の中へと運び込まれた。先の液化用圧縮機ほど重量はないものの、 やはり6、7人がかりで「うんしょ、うんしょ」と 声をかけながら格闘していた。特にヘリウム液化 室の入り口には扉のための段差があり、これを超えるのに相当苦労していた。まさにその様子が図7の写真に写されている。部屋に入った後は、既存のヘリウム貯槽と液化装置本体との間のトランスファーチューブに合わせるため最終的な位置決めを行い設置が終了した。

図7:「せ~の・そぉ~れ」と声を掛け合いながら横にずらして搬入されるヘリウム液化装置.

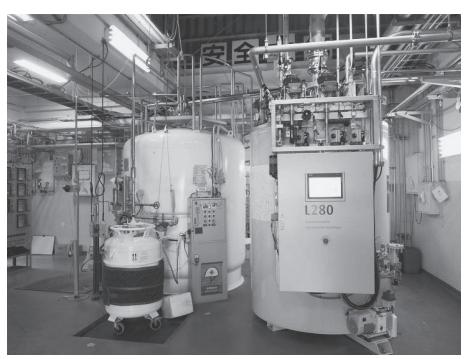
図8: 新しいヘリウム液化装置(手前)と既存の4000リットルの液体ヘリウム貯槽(奥)

- ・液体窒素貯槽 (CE) (利用量を考慮し、一回り大きくする予定)
- ・液体ヘリウム貯槽

これらの低温寒剤の貯槽は、ひとたび断熱真空が悪くなると液体窒素や液体へリウムの急激な蒸発を招き大変危険であるばかりでなく、稀少で大変高価なヘリウムを大気中に大量に放出してしまうことになる。そうなると学内の教育研究活動に与える影響は甚大である。また次の機器も傷みがひどくなっているので、早期の更新が必要である。
