| Title | 発掘調査成果からみる太田城と太田城水攻めの実態 |

# 発掘調査成果からみる太田城と太田城水攻めの実態

大 木 要

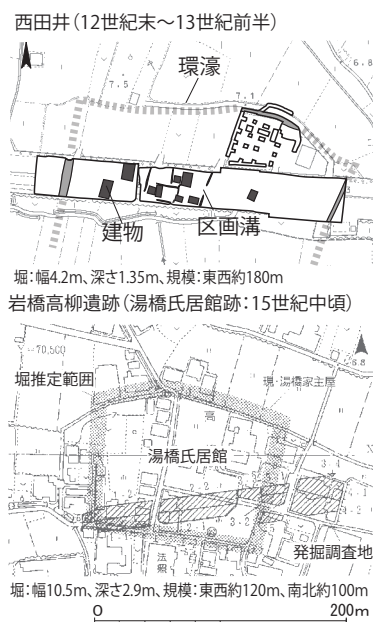
図５ 居館・環濠集落類型

紀の川下流域の環濠集落や居館と太田城の居住域の規模を比較すると、湯橋氏居館と西田井遺跡の環濠集落の規模が太田城における１単位の居住域の規模が概ね一致することが分かる（図５）。また県内の事例では藤並城跡が南北 87 m×東西 75 m、高田土居城が 160 m×220 m となっており、他の事例と比較して太田城として把握されている範囲の大きさが際立っていることがわかる。

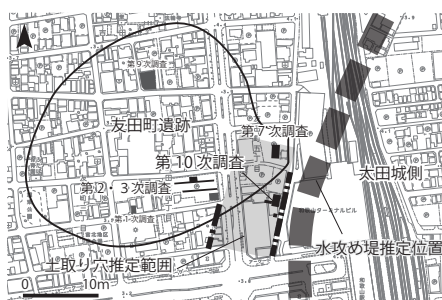
図10 推定される土取り穴の規模

以上の調査内容から、検出した土取り穴は中世末に掘削され、近い時期に発生した洪水の影響で土取り穴内に流入した水が抜けずにヒシが生える池状のくぼみとなった状況が復元できる。土取り穴の初期に堆積した洪水砂（自然堆積層3）は、水攻め終結後に堤を決壊させた際の堆積であり、土取り穴の上層は水攻め堤本体を切り崩した土を用いた可能性が高い。上層に17世紀中～後半の遺物を含むことから、水攻め後江戸時代に入ってもしばらくの間は、堤は残っており、土取り穴も埋められず放置されていたことが分かる。土取り穴の規模については、第7次調査でも同様の土取り穴を埋め立てた地層を検出しており、土取り穴の大きさが幅20m以上、長さ100m以上にわたることが明らかになっている（図10）。2・3次調査では土取り穴はなく、10次調査地周辺に残された土地区画が土取り穴の掘削幅と対応している可能性がある。土地区画から想定される土取り穴の掘削幅は約80mで、平均の深さが1.15mであることから、出水堤（地点①）の規模から推定できる土量とほぼ一致する。そのため⑤～⑧地点以外にも水攻め堤の周囲に土取り穴が存在している可能性がある。今後事例を積み重ねることで堤の規模や総延長などを検討できるものと考えられる。
