Title	子宮頸癌の腰筋リンパ節転移
Author(s)	今, 結賀; 斎田, 幸久; 黒崎, 喜久 他
Citation	日本医学放射線学会雑誌. 1990, 50(10), p. 1237-1242
Version Type	VoR
URL	https://hdl.handle.net/11094/17291
rights	
Note

子宮頸癌の腰筋リンパ節転移

Psoas Lymph Node Metastasis in Patients with Carcinoma of the Uterine Cervix

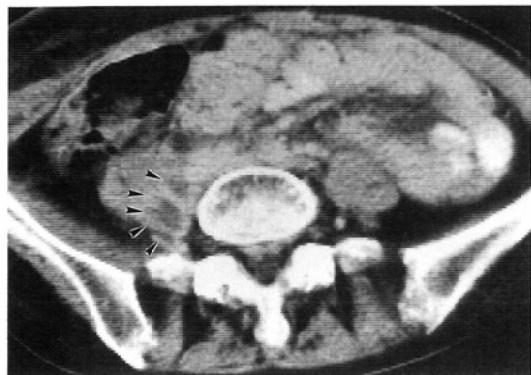
A

Fig. 1 Patient No. 3. (A) Psoas nodes are swollen at L5/S1 level continuing to the internal iliac lymph nodes. (arrow head)
 (B) Psoas nodes are swollen at L4/L5 level. (arrow)

右側の内腸骨、総腸骨リンパ節と連続するようL5/S1の高さで腰筋と椎体との間に低濃度のリンパ節が認められた(Fig. 1A)。この腰筋リンパ節の腫大はL4/L5の高さまで連続して認められた(Fig. 1B)。旁大動脈リンパ節の腫大は認められなかつた。椎体の破壊も認められなかつた。

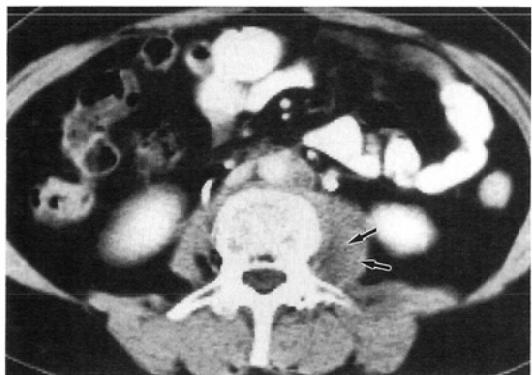
A

Fig. 2 Patient No. 10. (A) Psoas nodes are swollen at L3/L4 level on the left. (arrow) Left paraaortic nodes are swollen at the same level.
 (B) Lateral portion of the vertebral bodies are destructed and collapsed L3, L4 level on the plain film. (arrow head)

手術・放射線治療後の経過観察のCTで、L3/L4からL4/L5の高さで左腰筋リンパ節の腫大が認められた(Fig. 2A)。その高さでは旁大動脈リンパ節も腫大していた。L5/S1の高さでは腰筋リンパ節の腫大は認められず、内腸骨、総腸骨領域のリンパ節の腫大も認められなかつた。3カ月後の

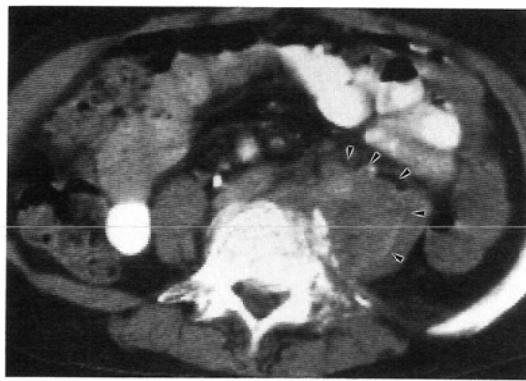
A

Fig. 3 Patient No. 14. (A) Psoas nodes are enlarged and accompanied by bony destruction. (arrow head)

症例2と同様、経過観察のCTでL3からL5/S1の高さに連続的に腰筋リンパ節、傍大動脈リンパ節の腫大が認められた(Fig. 3A)。内腸骨、総腸骨領域にはリンパ節腫大は認められなかった。

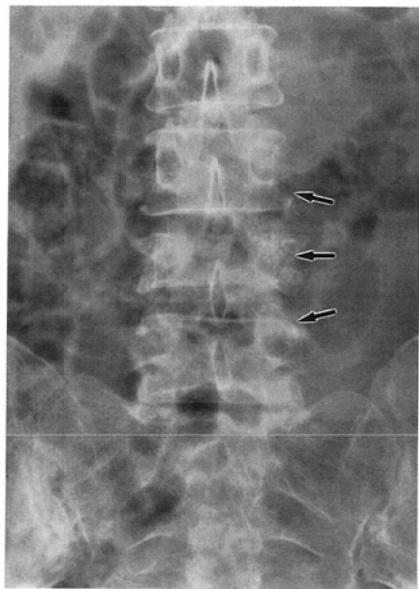
B

(B) Plain radiograph reveals collapse of L4 and blurred lateral margin of L3 & L5 vertebral bodies, indication of direct invasion. (arrow)

L3からL5の椎体の外側縁に破壊が認められた(Fig. 3B).

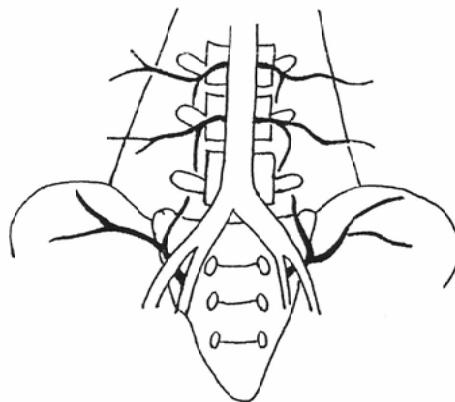
Fig. 4 Schematic drawing of lumbar arteries and iliolumbar arteries

腸腰動脈はFig. 4に示すように腰筋の内側で腸骨枝と、腰枝の2本に分れ、腰枝は椎体に沿って腰筋の後方を上行し、腰筋および腰方形筋に分布し、腸骨枝は腸骨稜に沿って外側に向かい腸骨筋に至る³⁾⁴⁾。Table 3に示したように腸腰動脈の内腸骨動脈からの分岐の位置はS1/S2の高さが多く、腰枝は全例でL5/S1の椎間孔に向かって分布していた。腰動脈はL1からL4の高さに通常4対みられ、それぞれ、各椎体の高さで大動脈の外

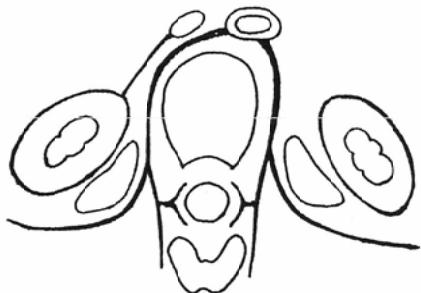
Fig. 5 Shematic drawing of lumbar artery in axial section

側後方より分岐し、腰筋と椎体の間を走り背枝と脊髄枝に分かれる³⁾⁴⁾(Fig. 5)。腸骨動脈の腰枝とL4の高さの腰動脈の末梢における吻合枝について検討したところ、20本のうち明らかに吻合枝が認められたものは16本であった(Fig. 6)。

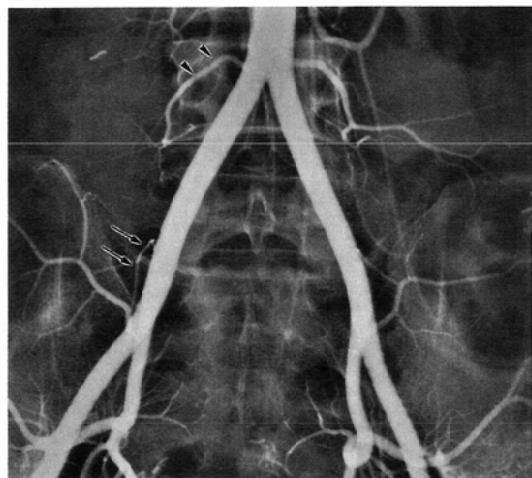
Fig. 6 Angiography shows the distribution of lumbar arteries (arrow head) and lumbar branches of iliolumbar arteries. (arrow)

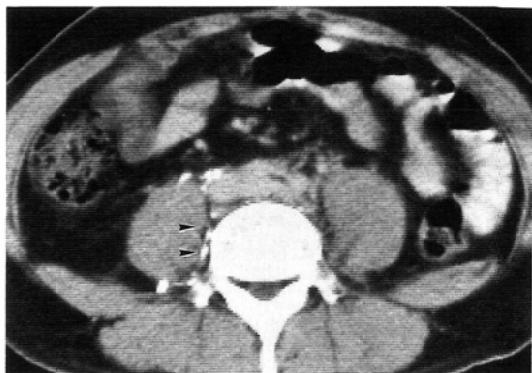
Fig. 7 Normal psoas nodes can be seen between psoas muscle and vertebral body after lymphography. (arrow head)

38症例中1例のみにL1からL4/L5の高さの腰筋リンパ節が認められ、6例でL5からS1/S2の高さの腰筋リンパ節が確認された(Fig. 7)。その大きさはすべて直径5mm以下であった。

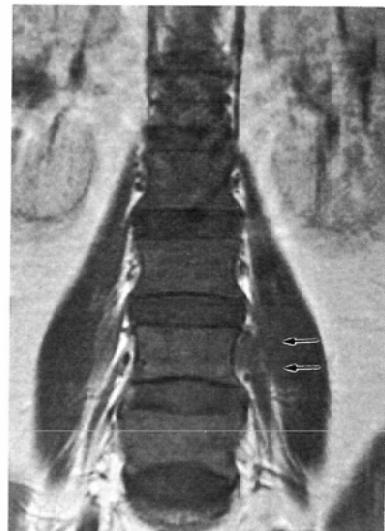
Fig. 8 Coronal MR image demonstrates the exact location of psoas node. (arrow)

性リンパ腫の1例で経験されたように冠状断のMRが有効である(Fig. 8)。
