# 職業性急性放射線障害の一例

## A Case of Acute Radiation Injury

A case of acute radiation injury was reported. A 23-year old Japanese man had received unexpectedly about 1,000 to 4,000 R of soft X-ray of 40 Kv over his left hand, during his occupational work of X-ray fluorescent analysis.

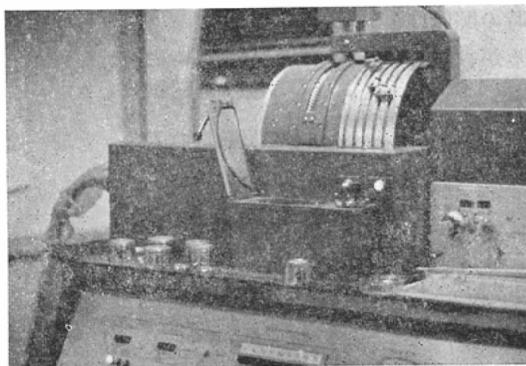
Fig. 1 X線蛍光分析装置

1) 装置：被曝した装置は，某社製X線蛍光分析装置で，正常では作業中不用意にサンプル出入口の蓋を開けてもX線を被曝しないように，サンプル出入口の蓋を開けるとX線照射口のシャッターが自動的に閉鎖し，X線を遮断するようになっている。従つて，分析作業中X線の電源を切らずにサンプル出入口の蓋を開けても，X線を被曝することはない。通常，作業中はX線の電源を切ら

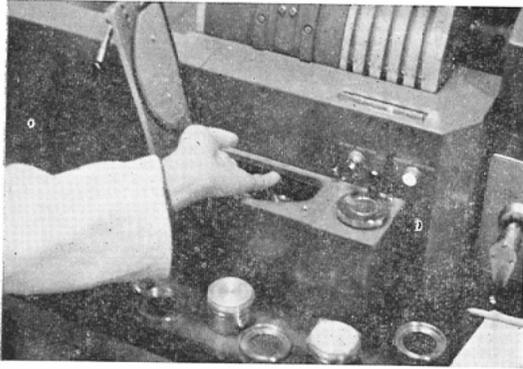
Fig. 2

気付いたので、作業を中断し、サンプルの状態を調べる為、通常の如く、X線の電源を切らずにサンプル出入口の蓋を開け点検したところ、サンプルは装填筒にはなかつた。そこで、サンプルを探す為、サンプル出入口より左手を挿入した。サンプルは凝集し（たまたま、それが新サンプルであつた為、患者はそれがX線照射で凝集し易い性質を知らなかつたのであるが）、X線照射口とシャッターの間にはさまり、為にシャッターが途中でさえぎられ、完全に閉じずシャッターとX線照射口との間に間隙が生じ、そこからX線が漏れ被曝した訳である。

装置の内部は狭く、サンプル出入口からX線照射口までは狭い回廊状になつており、手全体を挿入して、ゆうに指先が照射口に達する程度で、挿入時の手の状態は図3の如くであつた。X線照射口は円形で、直径はほぼ10円銅貨大である。被曝時の照射口とシャッターとの間隙の幅は不明であるが、照射口の広さはシャッターがある程度閉じて、少くも正常のそれよりは狭かつたと考えられる。しかるに、被曝時の照射口の広さ、管球一照

本例の事故発生は、装置の日常操作過程で安全性における入念さを欠いているということにサンプルが凝集し、それが不幸にして照射口とシャッターとの間にはさまるといふ不測事故が重なって起つたものである。即ち、操作過程でサンプル出

し入れの際、めんどろでも一旦、X線の電源を切つてからサンプル出入口の蓋を開けるようにしておれば、たとえこの様なサンプルが凝集し、それが照射口とシャッターの間にはさまるといふ不測事故が起つてもX線を被曝することはなく、この災害は防止できたはずである。

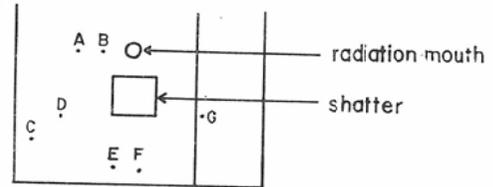
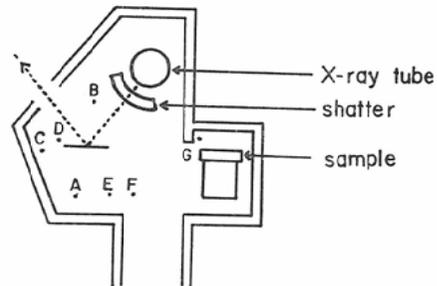
Fig. 4 測定部位概略

線量測定には、シーメンスのミゼットチェンバーを使用、チェンバーをサンプル出入口より挿入し、ほぼA～G点までの7カ所で測定してみた。測定部位は分析器の内部が狭く、チェンバーの位置を直接確認できなかつたが、挿入したチェンバーの長さから推定した。

A, B 点は、X線の真影内にある点と考えられる。被曝時のX線は40Kv, 25mAであつた。又、被曝時の照射口シャッターの開閉程度を再現することは困難な為、シャッターは全開にして測定した。

この結果、X線の真影内にあると考えられるA点及びB点では、2500R/minで、挿入時間を仮りに4分とすると、被曝線量は約10000Rとなる。しかし、このA, B点からわずか数cm離れたC, D, E点では、線量率はすぐ10分の1の230～250R/minとなり、これらの点で考えると、被曝線量は約1000Rということになる。即ち、本症の被曝線量は1000R～10000Rと推定される。しかし、局所症

状の経過即ち、比較的早く潰瘍の治癒をみた点、測定時、被曝時の状況を正確に再現できなかつたこと、又被曝時サンプルを探す為に手を相当動かしていたこと、及び心理学テストの結果ある持続時間に対する記憶は常に40%の不正確さを伴うということ<sup>1)</sup>等を考慮し、高々3000~4000Rと考え、被曝線量は恐らく1000R~3000Rないし4000Rと推定した。

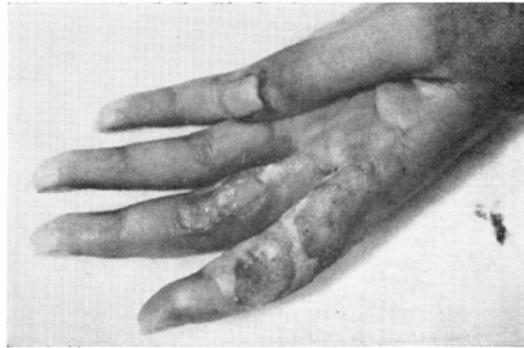
Fig. 6 10月21日(第19病日)

当科受診時の局所所見は、第I指末筋背面爪根部に水泡形成と一部皮膚の褐色変色、第II・III指の基節、中節及び末節の掌側及び両指側部に軽度腫脹と一部表皮剝離、皮膚の黒褐色変色、II指の中手指関節部に軽度の潰瘍形成をみ、IV指基節撓側部の一部皮膚の褐色変色がみられた。爪の脱落はみられなかつた。10月26日、2回目当科受診時では、第I指の水泡はほとんど消失し、III指の潰瘍も乾燥化の傾向がみられ、全体の腫脹も軽度となり、治癒傾向がみられた(第24病日)。局所症状は次第に軽快し、11月に入つてからは第II指に一部糜爛面を残すのみとなり、これも次第に縮少し、瘢痕性治癒をみた。12月中旬現在、瘢痕形成による左手II・III指の軽度運動制限がみられる。内科的にも全く異常なく、被曝時より現在に

治療的には、水泡穿刺を行い、その後局所にはクロロフィル軟膏塗布。局所発赤腫脹時、鎮痛剤、抗生剤、副腎皮質ホルモン剤、蛋白融解酵素の投与を行つた。以後、副腎皮質ホルモンは11月中旬、抗生剤は11月下旬まで持続投与した。12月初旬からは局所にヒルドイド軟膏とレスタミンコーチゾン軟膏の塗布のみ、又、当初患部に皮膚移植を考慮したが、瘢痕形成による運動制限も軽度である為、皮膚移植は見合せ経過観察中である。

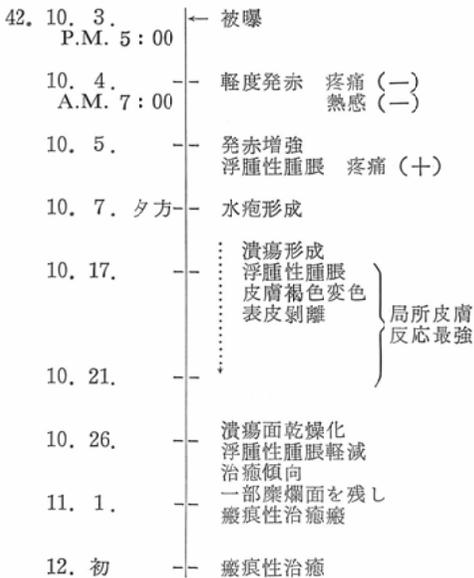
Fig. 5. 局所の経過

Early erythema appeared at about 14 hours after the exposure, edema at 1st to 2nd day and blisters at the 4th day. On the 14th day the most severe local skin reaction consisting of third degree of dermatitis, edematous changes and ulcerative process was seen, and on the 21st day tendency to recovery had appeared. From 30th to 45th day after the exposure it was cured with a slight scar.
