Title	阪神・淡路大震災における避難所の研究
Author(s)	柏原, 士郎; 上野, 淳; 森田, 孝夫
Citation	
Version Type	VoR
URL	https://hdl.handle.net/11094/20789
rights	
Note

第4章 避難所の使われ方

4.1 灘区・東灘区における避難所の使われ方の実態

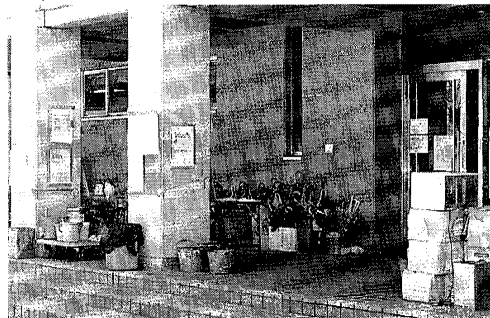
図 4.8 多目的なスペースとして利用された
ピロティ（神戸高校，4月20日）

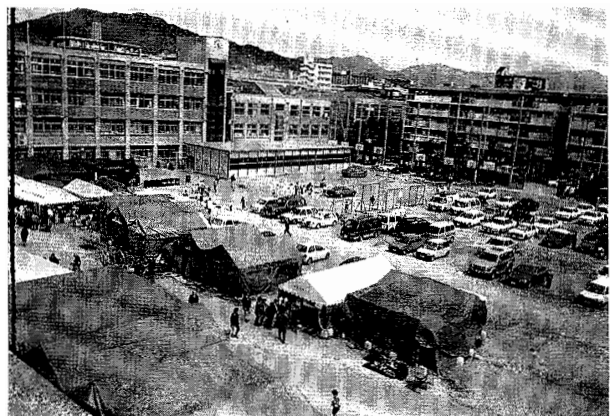
図 4.20 鷹取中学校の運動場(1995年4月2日)

4月2日に鷹取中学校を訪問した(図4.20)。長楽小学校と比較すると学校規模が大きい。そのために、運動場の3分の1を駐車スペースにあて、3分の1のスペースに配給物資などのテントスペースをとっても、空きスペースがある(図4.21)。

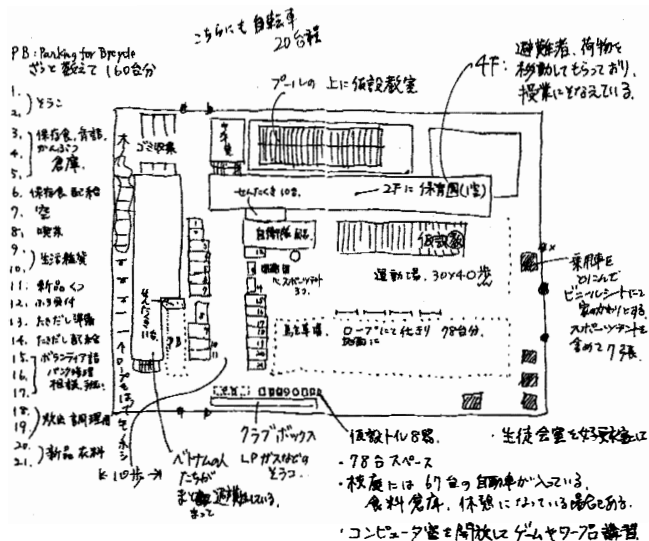
図 4.21 鷹取中学校の運動場の使われ方(1995年4月2日)

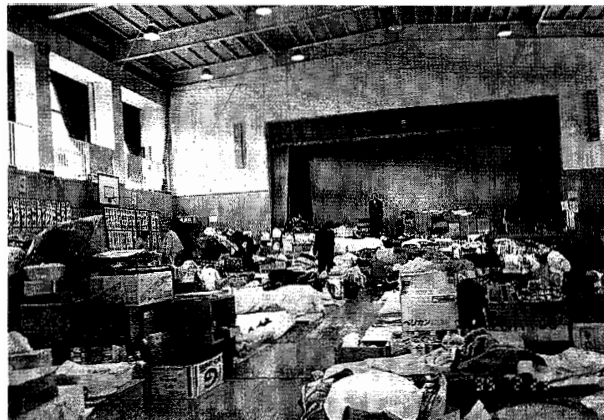
長楽小学校の体育館は、1階に職員室、2階に音楽室などの特別教室がある建物の3階にある。体育館フロアは、間口約18.8m×奥行24mの広さで、奥行4mのステージがついている。

家族や知人どうしでつくる1グループごとに、90cm前後の高さまで積み上げたダンボール箱や、収納ボックスで区画している。開きが低いので、起きているときの視線はさえぎることはできないが、寝ているときには視線よけになる。もちろん、テリトリーを確保する役割もある。図4.22にはステージ上にダンボール箱がみえる。これはステージで就寝する人がつくった視線よけの囲いである。

図4.22 長楽小学校の体育館(1995年2月23日)

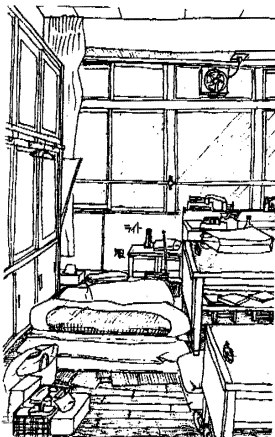
図 4.23 理科室内のようす

理科室(図4.23)や家庭科室は机が大きく移動がむずかしいために、机を移動させずに寝床を設けている。机の上を物置きに利用して、机と机の間に寝床を敷く。机の上には、電子レンジ、コーヒーマーカー、ラジカセといった電気製品も置かれている。

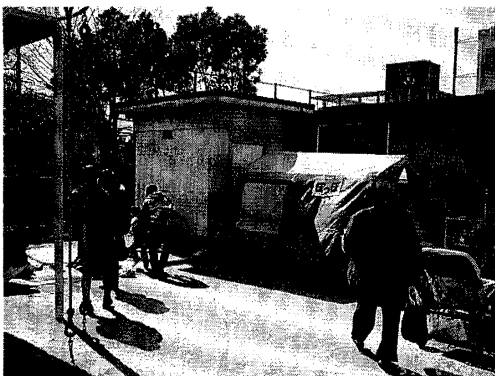
図 4.27 運動場に設けられた青空保育所
(長楽保育所, 1995年2月23日)

長楽小学校の敷地の北角には長楽保育所がある。ここも避難所に使われていた。そのために、運動場の一隅にある遊具付近に「ぼっぼ」の看板を掲げたテント小屋を張り、地面にシートを広げて青空保育所を開設している(図4.27)。

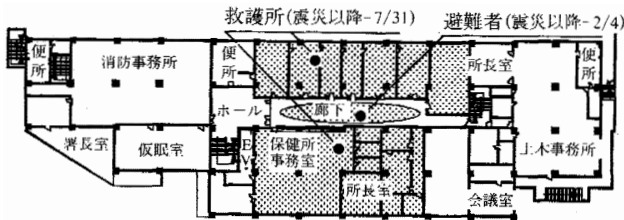
図4.39 須磨区役所の使われ方

須磨区役所の地震による被害は、内壁・外壁などへの亀裂、窓ガラス破損、排水設備などの損傷であった。

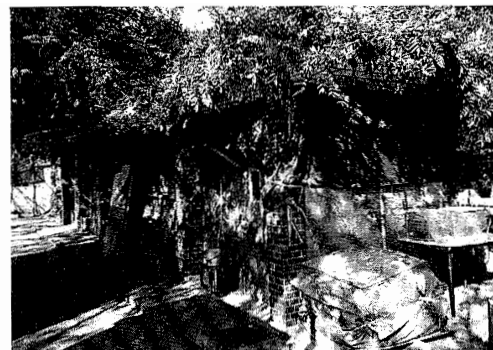
図4.55 公園のパーゴラを用いた住居
(都賀川公園, 阪急線-JR線間, 1995年11月9日)

- (i) 木造小屋(図4.51)
- (ii) テント(図4.52)
- (iii) ブルーシート(図4.52)
- (iv) プレハブ(図4.53)
- (v) 建設用・船舶用コンテナ(図4.54)
- (vi) 既存の構造物(公園のパーゴラ・東屋・遊具など)を骨組みとして用いたもの(図4.55)

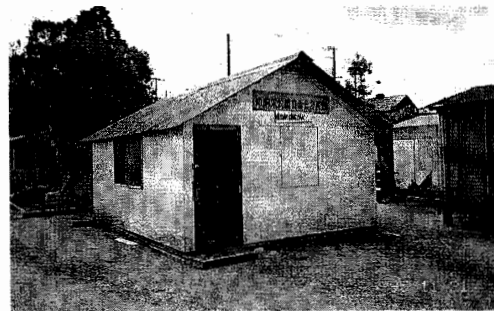
図4.56 仮設の共用施設・設備

機能面から見ると、テント村につくられている仮設建物の大半は避難者用の住居および物置である。そのほかに、仮設の共用施設・設備として便所、手洗い・洗面所、流し台、炊事場、洗濯場、シャワーハウス・風呂場、救援物資倉庫、集会所、テント村本部(図4.56)が見られた。特殊な施設として、飲食店などの店舗が仮設建物を設けて営業を再開しているもの(図4.57)、また日本人以外にベトナム人避難者もいるテント村では、ベトナム人のための日本語教室(図4.58)などもつくられている。
