Title	阪神・淡路大震災における避難所の研究
Author(s)	柏原, 士郎; 上野, 淳; 森田, 孝夫
Citation	
Version Type	VoR
URL	<a href="https://hdl.handle.net/11094/20789">https://hdl.handle.net/11094/20789</a>
rights	
Note

# 第5章 避難所における高齢者と障害者

5.2 事例研究：高齢者ケアセンターながた<sup>\*11</sup>

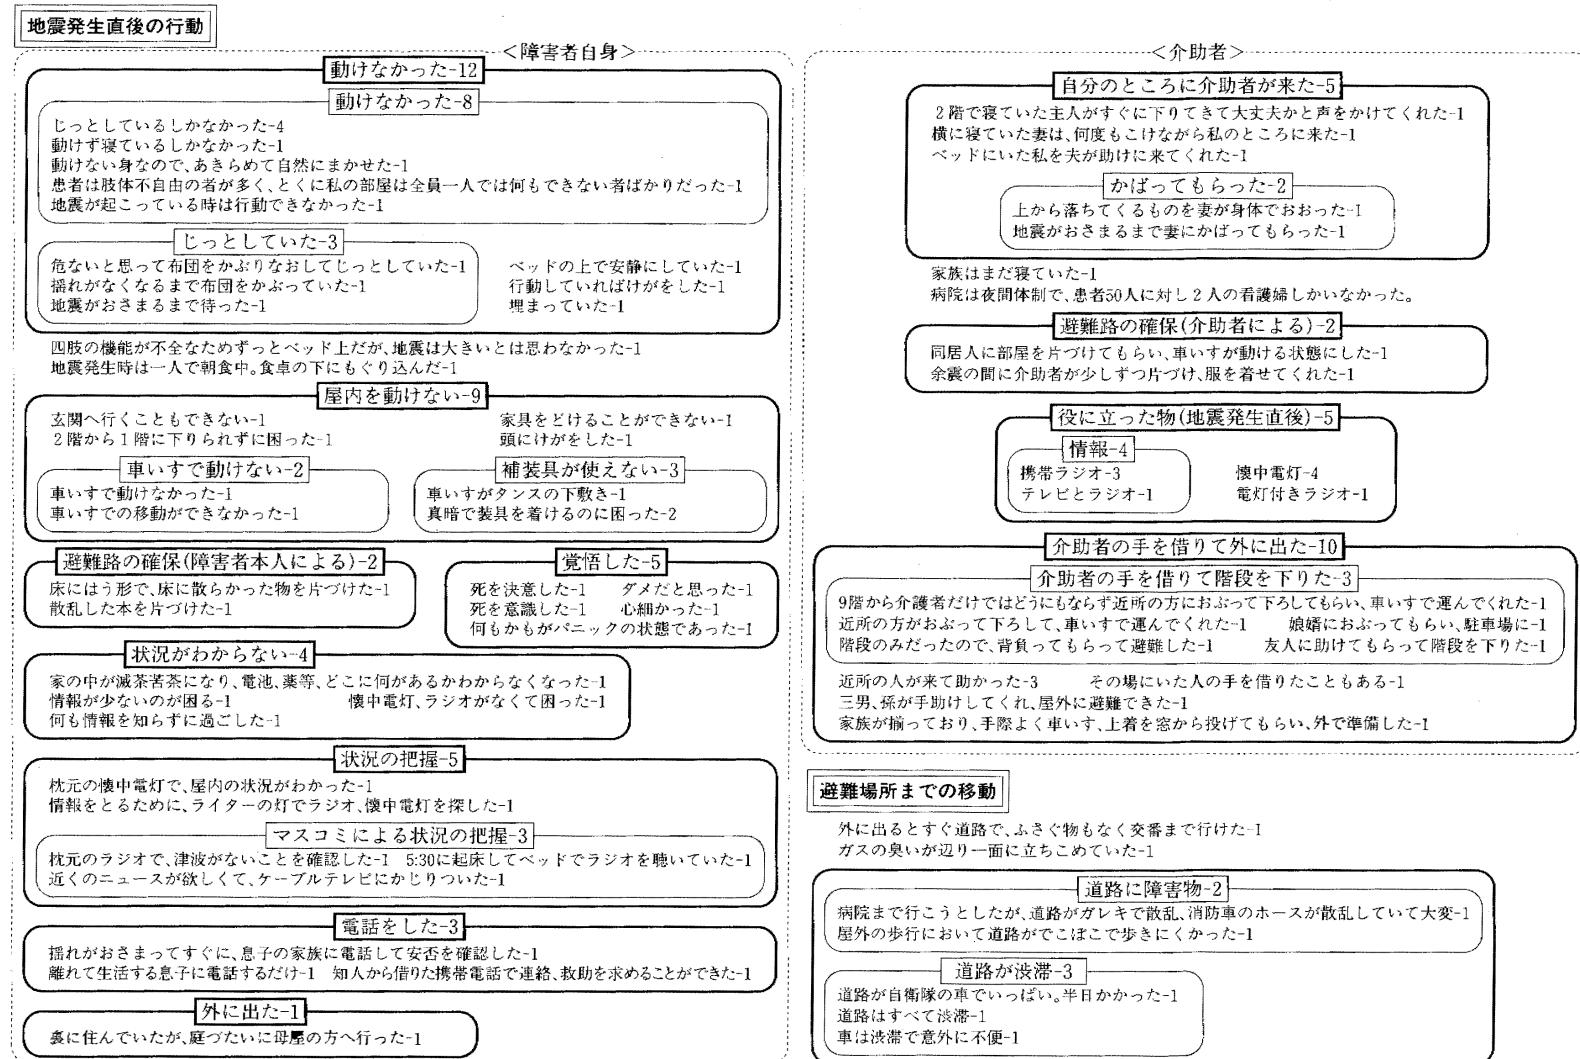
図 5.13 地震発生直後の避難行動(自由記入回答より)

図5.13は、地震発生時の屋外への避難のときや避難所まで移動する間に困ったことをどのように克服したか、今回の地震で役に立ったもの、そのほか気づいた意見を、分類・整理したものである。地震発生直後の避難では、屋内が散乱により補助器具が使えず、動けなかったことや介助者が障害者のもとへ駆けつけたこと、家族や近所の人などが手助けして外に出た事例がある。障害者自身が独力で屋外へ出ることがむずかしく、介助者の存在が非常に重要であったことがわかる。

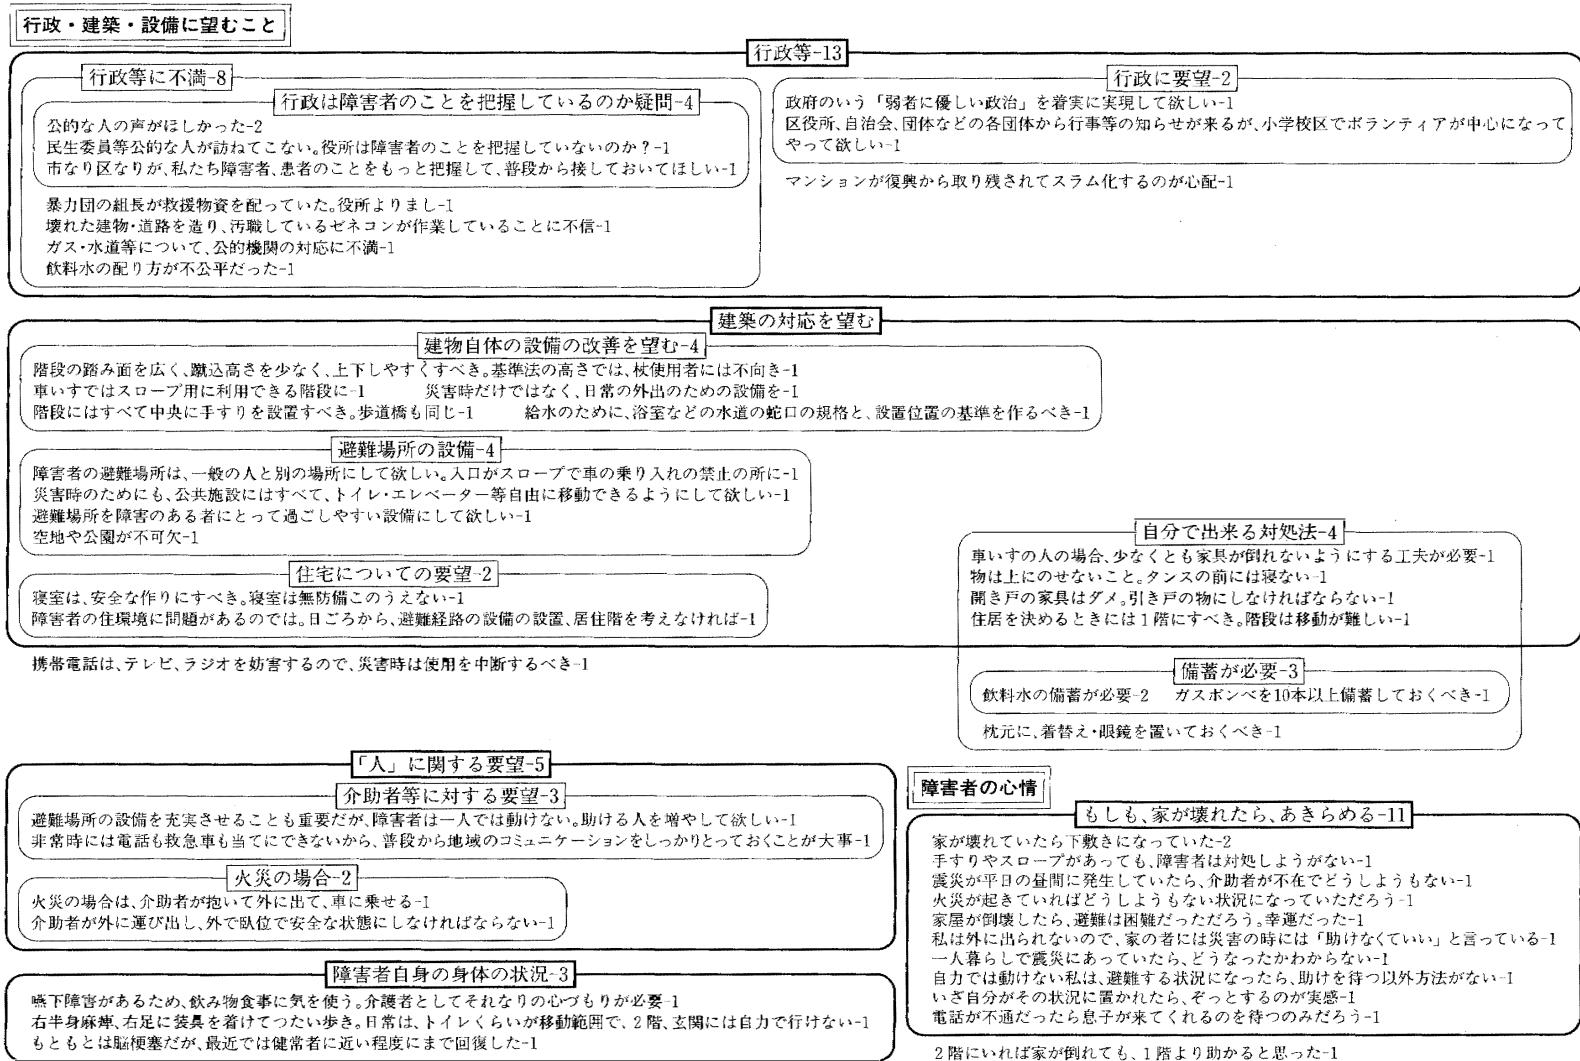
図 5.14 震災を通じての要望

図5.14は、障害者から行政や建築に対する要望で、行政の障害者の把握が不十分という不満やスロープ・エレベーターなどの建築設備の設置要望があった。災害時のためだけでなく、日常時からあることが大事であるという意見がみられ、住居については、自分でできる範囲で対処し、安全な空間にしておくという意見がみられた。

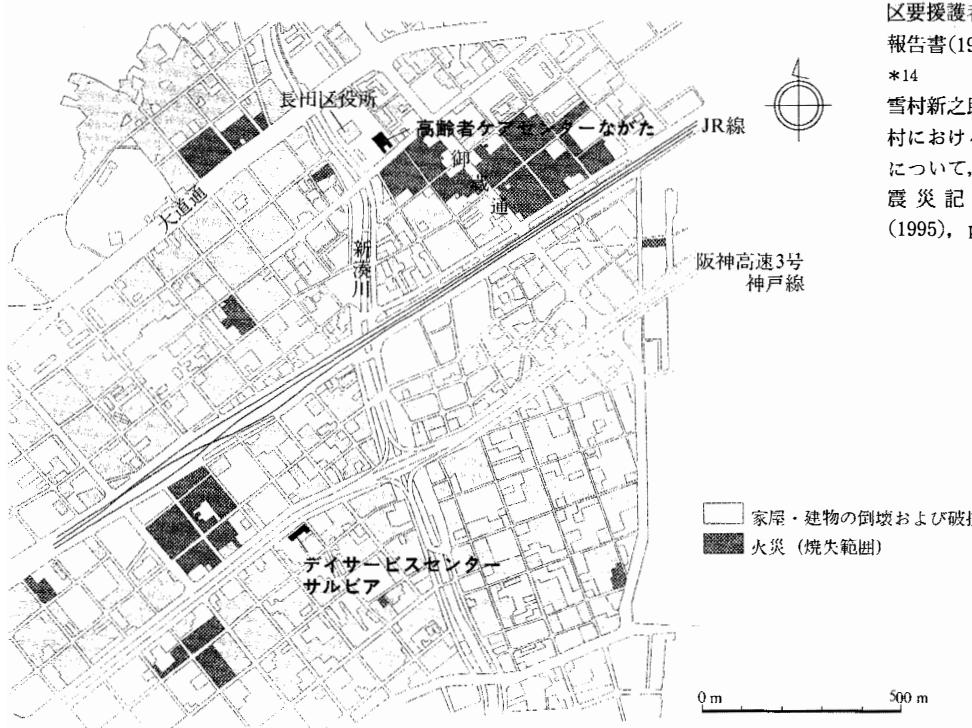
図 5.19 「高齢者ケアセンターながた」の立地

調査の対象は、図5.19に示す神戸市長田区の高齢者総合福祉施設「高齢者ケアセンターながた」とそれに関連する人びと(入所者、職員、周辺地域からの避難者、ボランティアなど)の行動である。調査対象の選定理由は、

施設ではデイサービス利用登録者名簿をもとに、ボランティアを動員して在宅の要介護老人の安否の確認、および避難所での要介護老人の確認を行った。その結果、小・中学校など一般避難所に収容された要介護老人が極度に衰弱しており、高齢者専用に避難所を開設して緊急介護する必要性が明白となった。そこで 2 月始め施設長は「ながた支援ネットワーク」というボランティアグループを組織し、高齢者緊急避難所を近隣のデイサービスセンター「サルビア」(図 5.19 参照)に開設・運営した。以来、施設は全国から集まつたボランティアグループの情報収集・宿泊拠点にもなった。

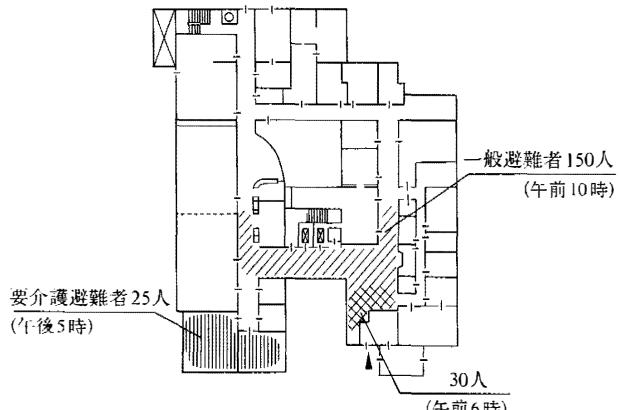
図 5.20 地震当日の周辺地域からの避難者の人数と空間

施設の立地する長田区は木造住宅が多い。道路ひと筋隔てた施設の南側はとくに木造住宅が密集しており、午前 6 時頃にはすでに火の手が上がっていた。したがって午前 6 時以降は、家屋を失い傷ついた近隣の住民が次々に敷地内に避難してきた。施設玄関は施錠されていたが、ガラス張りで外部から内部の無事な様子がよく見えた。近隣住民が施設に避難したいとの強い要求があり、夜勤職員の判断で 1 階玄関ホールに避難者を受け入れた。その後避難者数は増加し、午前 10 時までに 150 人以上になった。

自宅から 2 時間かけて午前 9 時過ぎに到着した施設長は避難者のケガなどの応急手当をし、1 階に備蓄していた行事用飲料を周辺地域からの避難者に提供した。その後夕方まで約 10 時間、施設は一時的に一般の避難所として機能した。午後 5 時に施設長は要介護者やケガ人など移動困難者 25 名を除いた避難者に隣接する区役所への移動を要請した。理由は、地域の高齢者・ケガ人などの要介護者に対し優先して施設の空間とケアを提供するためと、今後必要とされるボランティアの拠点空間を確保するためであった。

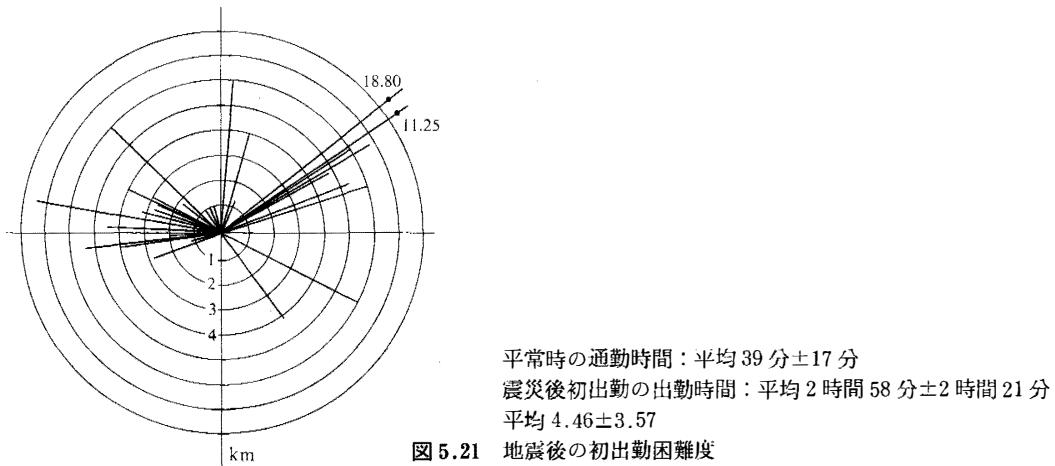
職員の約半数が 10 km 以内に住んでいた。各職員の施設への平均通勤所要時間は平常時で約 40 分、震災後で約 3 時間かった。初出勤は交通網の制限・復旧状況など個々の条件で違うが、通常の平均の約 4.5 倍もの時間を要した。とくに北東方向では通常の 11 倍から 19 倍もの通勤時間がかった(図 5.21)。

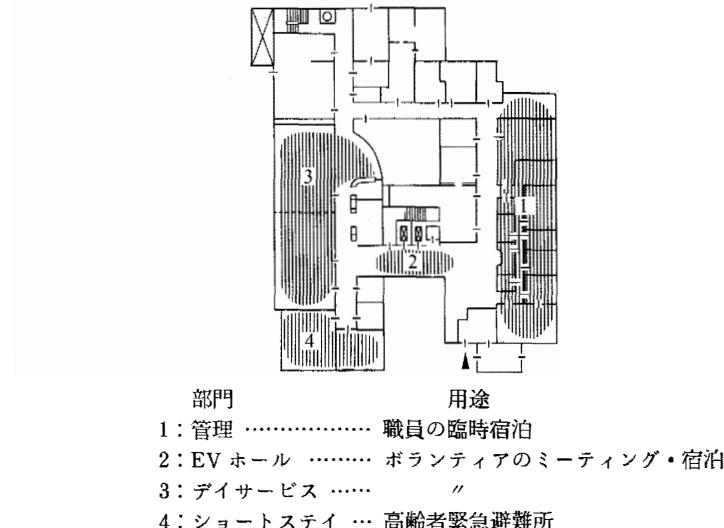
図5.22 地震後2か月間の施設開放状況(1階平面図)

地震発生当日から施設1階のショートステイ部門が緊急避難した周辺地域の要介護老人25人のケアの場に提供された。また宿直室やクラブ室などの管理部門の和室が通勤困難な職員の臨時宿泊空間に提供された。さらに1月末からは全国から集まったボランティアの宿泊・情報拠点としても利用され、多目的室やエレベーターホールなど比較的広い空間が提供された。それぞれの空間は分節されていたが動線が交錯し、おのの活動の内容や時間帯が異なることから、多少トラブルがあった。
