Title	阪神・淡路大震災における避難所の研究
Author(s)	柏原, 士郎; 上野, 淳; 森田, 孝夫
Citation	
Version Type	VoR
URL	<a href="https://hdl.handle.net/11094/20789">https://hdl.handle.net/11094/20789</a>
rights	
Note

## 第7章 避難路の安全性および 避難所の生活環境の問題

### 7.1 避難所までの避難路の安全性

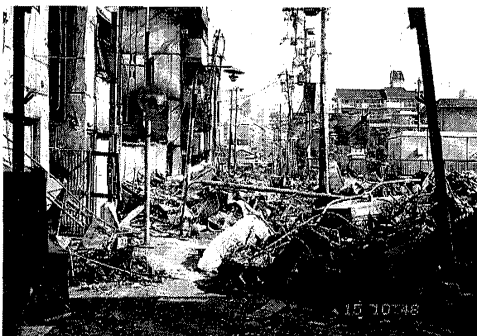
図7.12 完全に閉塞した火災跡の道路  
(長田区, 2月15日)

宮城県沖地震(1978年)ではブロック塀、石塀、門柱などの転倒が多かったが、家屋の倒壊による道路被害はほとんど報告されていない。しかし、阪神・淡路大震災の激震地では沿道を構成する家屋そのものが倒れ込み、より人的被害発生の危険性があったことは明らかである。住宅地以外の観察調査でここに特記しておくべきことは、ビルやアーケードの倒壊、鉄骨造の外壁や高層ビルからのガラスの落下などである。中心街での転倒落下物には住宅地のものに加えてさらに危険要素が数々存在した(図7.12, 13)。

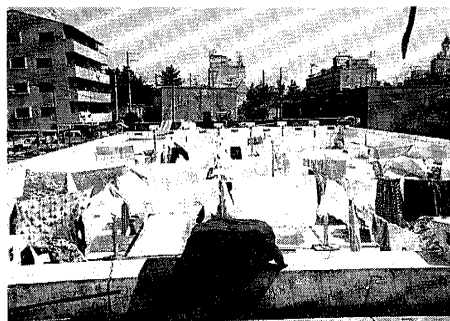
図 7.32  
洗濯物干し場(鷹匠中学校)

鷹匠中学校では、震災から1か月ほどたって洗濯機が2台持ち込まれ、さらにその1か月後に神戸市から3台が貸与された。洗濯物干しについては、空のプール槽の中にロープを張り、そこを物干し場として利用した(図7.32)。

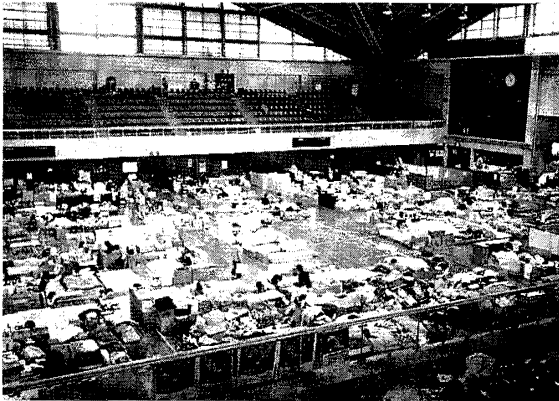
図 7.33 立花西小学校の避難状況(2月中旬)

立花西小学校では、地震から1週間後くらいに体育館の出入口の外側に電話が設置された(図7.33,34)。当初はダイヤル式の黒電話3台、緑電話1台で、のちにファックス電話が1台設置された。避難者数が10名前後になったころには、このファックス電話1台だけになった。この学校でも新聞は出入口の入口のところに置かれ、毎日新聞が朝夕刊ともに入っていた。テレビは早くから2台設置されていた。
