Title	阪神・淡路大震災における避難所の研究
Author(s)	柏原, 士郎; 上野, 淳; 森田, 孝夫
Citation	
Version Type	VoR
URL	<a href="https://hdl.handle.net/11094/20789">https://hdl.handle.net/11094/20789</a>
rights	
Note

## 序章 阪神・淡路大震災の特性

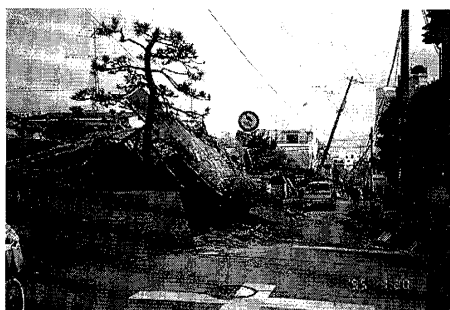
図0.3 木造住宅の倒壊の様子

とくに、古い木造住宅の密集した地域においては、多数の住宅が倒壊し(図 0.3)、兵庫区、長田区などでは火災が同時多発した(図 0.4)。この地震によるも

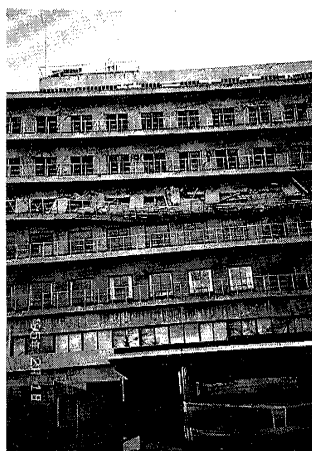
図 0.11 公立病院の被害の様子  
(5階部分が押しつぶされる形で全壊した神戸市立西市民病院)

市役所や病院、消防署などにも倒壊したものがあり(図0.11)、そのほか市場、商店街、工場、オフィスビルなどの倒壊、焼失により、生活基盤、経済基盤が崩壊した。とくに、小規模な商店、銭湯などは、古くからの木造建物が多く、全壊などの大きな被害を受け、図0.12、図0.13に示すように被災の割合も高く、また復旧速度も遅く、地域住民の生活に大きな影響を与えた\*6。

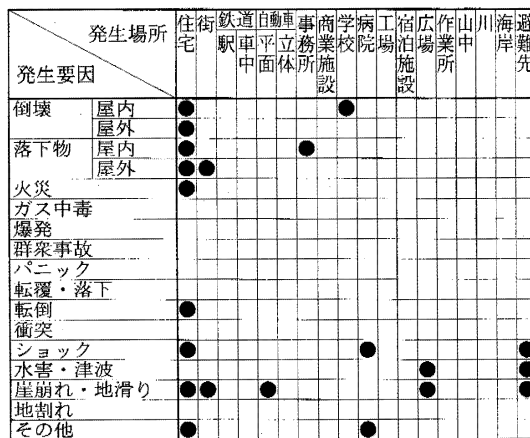
図0.17 十勝沖地震における  
人的被害の発生場所と発生要因

これらは崖崩れ、土砂崩れの被害が目立った地震である。今後崖崩れ、土砂崩れによる被害が起こりやすい地域については対策が必要である。

人的被害の発生場所と発生要因を図0.14から図0.21<sup>\*9</sup>に示す。新聞記事により死者が一人でも確認できれば図中に丸印が付されている。
