Title	阪神・淡路大震災における避難所の研究
Author(s)	柏原, 士郎; 上野, 淳; 森田, 孝夫
Citation	
Version Type	VoR
URL	https://hdl.handle.net/11094/20789
rights	
Note

序章 阪神・淡路大震災の特性

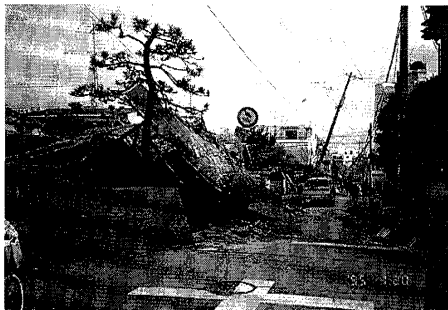
図0.3 木造住宅の倒壊の様子

とくに、古い木造住宅の密集した地域においては、多数の住宅が倒壊し(図0.3)、兵庫区、長田区などでは火災が同時多発した(図0.4)。この地震によるも

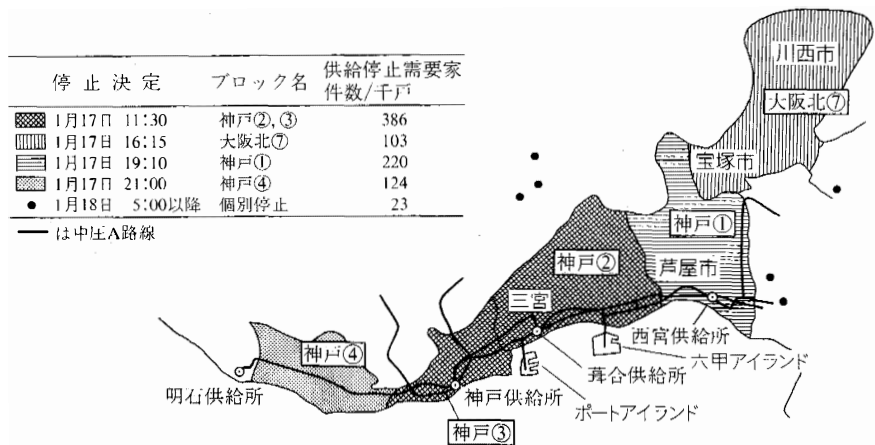
図0.8 大阪ガスの供給停止の概要

都市ガスは、大阪ガス(株)管内で約 86 万戸で供給が停止した(図 0.8)。地中埋設部が多いことや漏洩などによる二次災害防止のために工事が遅れ、水道、電気よりも復旧に時間を要した。

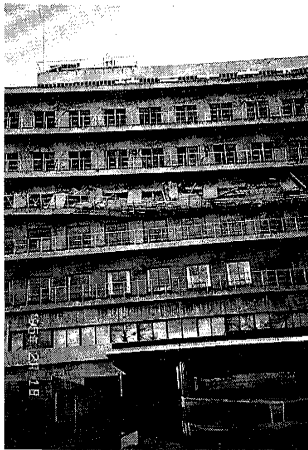
図 0.11 公立病院の被害の様子
(5階部分が押しつぶされる形で全壊した神戸市立西市民病院)

市役所や病院、消防署などにも倒壊したものがあり(図0.11)、そのほか市場、商店街、工場、オフィスビルなどの倒壊、焼失により、生活基盤、経済基盤が崩壊した。とくに、小規模な商店、銭湯などは、古くからの木造建物が多く、全壊などの大きな被害を受け、図0.12、図0.13に示すように被災の割合も高く、また復旧速度も遅く、地域住民の生活に大きな影響を与えた*6。
