Title	発電用耐熱鋼の高音性質とクリープ寿命評価に関する研究
Author(s)	増山, 不二光
Citation	大阪大学, 1988, 博士論文
Version Type	VoR
URL	<a href="https://hdl.handle.net/11094/2625">https://hdl.handle.net/11094/2625</a>
rights	
Note

**発電用耐熱鋼の高温性質と  
クリープ寿命評価に関する研究**

**増山 不二光**

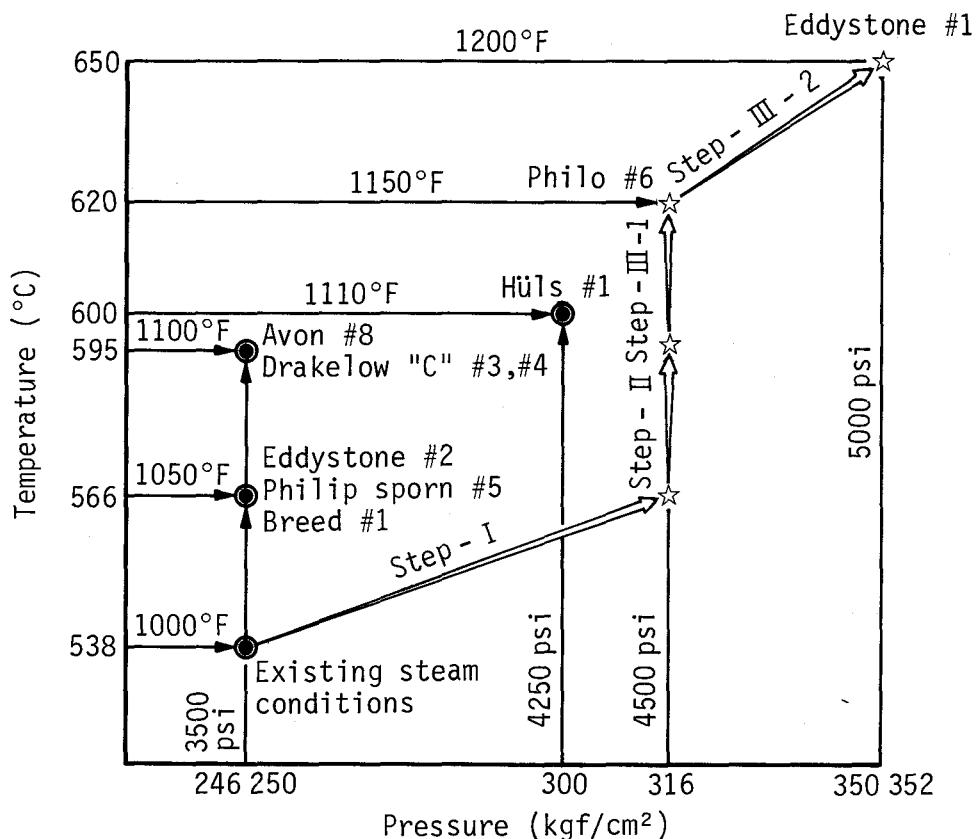
Fig. 1-2 Steam condition of existing ultra supercritical pressure plants and steps for development

る<sup>5)</sup>。Fig.1-2は超高温高圧化の開発ステップ<sup>6)</sup>を示すが、これから開発しようとするプラントと過去に建設されたものとは発電容量および運用条件に大きな差異がある。最終目標としている蒸気条件は、現在も米国で運転されているフィラデルフィア電力エディストン1号機の設計条件と同じ350kgf/cm<sup>2</sup>, 650°Cである。Fig.1-3は開発ステップとそれに対応する耐圧部の材料区分を示す。Step-Iは近く国内において建設されようとしているプラント<sup>7)</sup>に採用された蒸気条件であり、これには現有の技術で十分対応できる。これに対しStep-IIでは蒸気温度が595°Cと我が国においては過去に経験のない条件となり、ボイラの高温耐圧部材料については高温強度、高温腐食および水蒸気酸化に対して十分な配慮が必要とされる。さらにStep-IIIでは圧力および温度が一段と高い316~350kgf/cm<sup>2</sup>g, 620~650°Cの蒸気条件となるが、これに対する新規な高強度材料の採用およびそれに対する溶接、加工などの生産技術の確立が必要になってくる。すなわち過熱器管には18Cr-8Ni系鋼の他に15Cr-15Ni系の高強度オーステナイト鋼が、また管寄せ、主蒸気管、バルブ等には現用の2½Cr-1Mo鋼では極厚肉とな

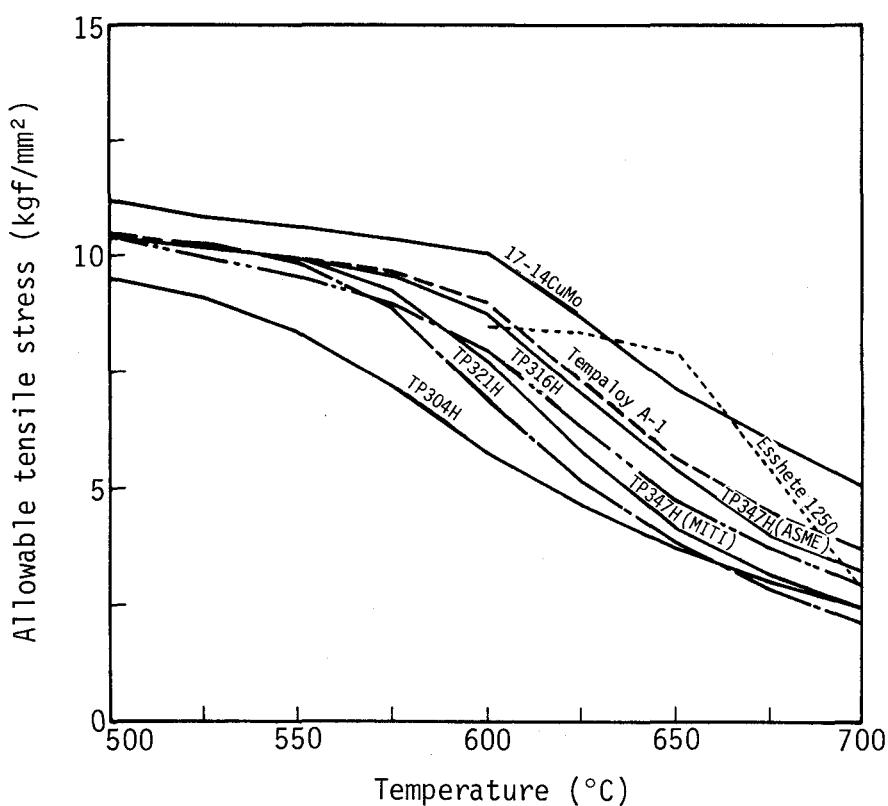
Fig. 1-5 Comparison of allowable stresses for 18Cr-8Ni steels and 15Cr-15Ni steels

である。これらを代表する 17-14CuMo および Esshete 1250 の化学成分は Table 1-1 に示したが、これらの他に AN31(15Cr-15Ni-1.5Mo-V-Nb-N)<sup>25)</sup>, 15-15N(15Cr-15Ni-1.5Mo-1.5W-Nb-N)<sup>26)</sup> および Sandvik 12R72 (15Cr-15Ni-1.2Mo-Ti-B)<sup>27)</sup> もよく知られた 15Cr-15Ni 系鋼であり、高い高温強度を有している。これらの 15Cr-15Ni 系鋼の中では 17-14CuMo が化学成分の最適化および製造プロセスの改良によって安定した高温強度を有しているために超高温高圧発電プラント用ボイラ鋼管として最も有望視されている。

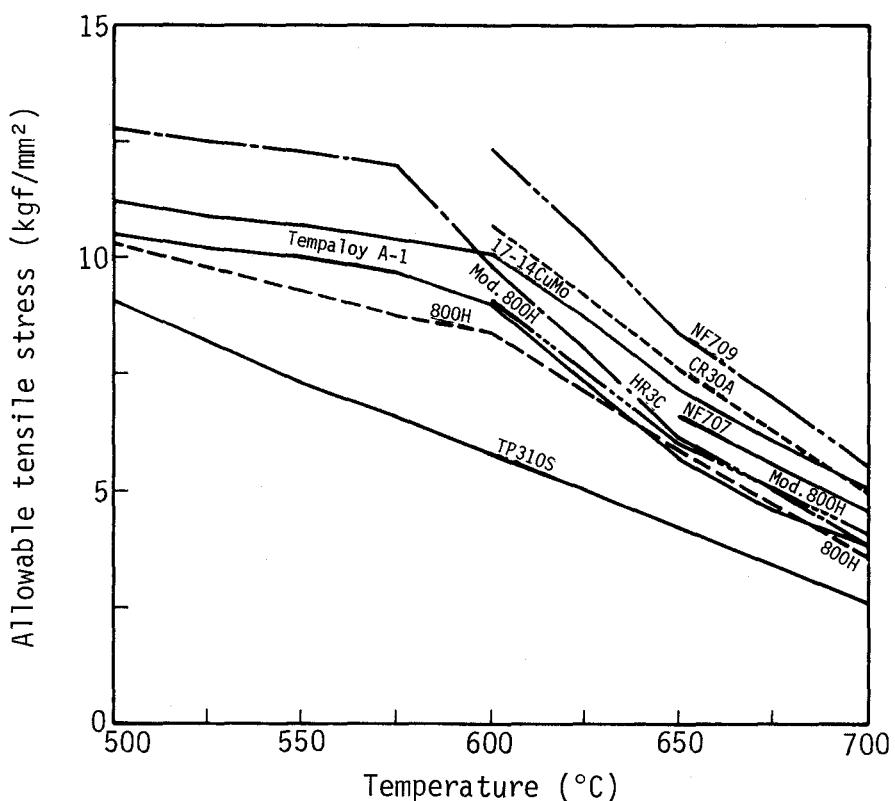
Fig. 1-6 Comparison of allowable stresses for 20-25Cr austenitic steels and high Cr-high Ni steels

20-25Cr オーステナイト鋼や CR 30A<sup>28)</sup>, Grade II<sup>29)</sup> のような高Cr-高Ni鋼は他の鋼種に比べて著しく優れた耐高温腐食性および耐水蒸気酸化性を有しているが、許容応力に比較して高価であるのが欠点である。しかし Table 1-1 に示したように最近開発された材料、特に 20-25Cr オーステナイト鋼はその優れた高温強度と比較的低コストである点から興味あるものであり、従来から知られている Alloy 800H の代替材として使用できる可能性がある。これらの 20-25Cr オーステナイト鋼および高Cr-高Ni鋼の許容応力を比較して Fig. 1-6 に示す。

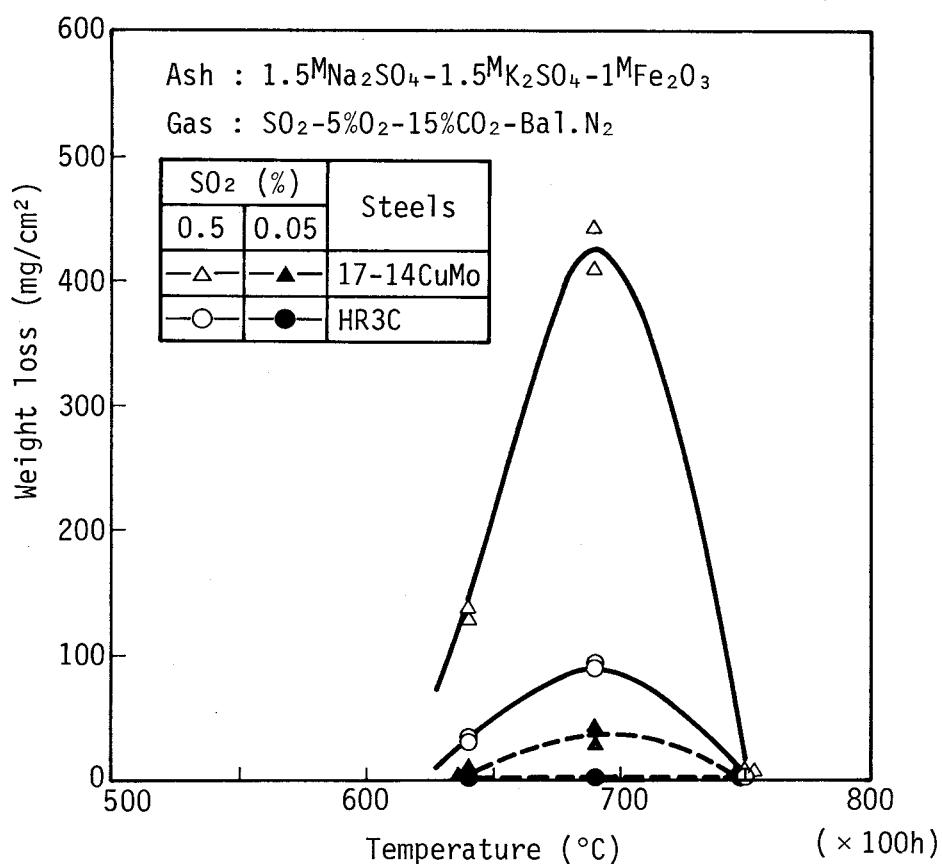
Fig. 1-7 Effect of temperature and SO<sub>2</sub> Content on hot corrosion loss in 17-14CuMo and HR3C

ボイラ用鋼管の高温腐食は機器の耐久性を低下させる重要な因子である。一般に材料中のCr量が多くなる程耐食性は良好であり、Cr量が約20%を越えると著しく耐食性が向上する。石炭による高温腐食に関しては温度と雰囲気ガス中のSO<sub>2</sub>が重量減少に大きな影響を及ぼす。Fig.1-7<sup>34)</sup>は17-14CuMoとHR3Cの重量減少に及ぼす温度とSO<sub>2</sub>量の影響を示したものである。

このように 25% Crを含む HR3Cは 0.5% のSO<sub>2</sub>を含む最も厳しい腐食環境でも十分な耐食性を有しているが、Cr量の少ない 17-14CuMoでは 700°C付近で大きな腐食を生じることが分る。

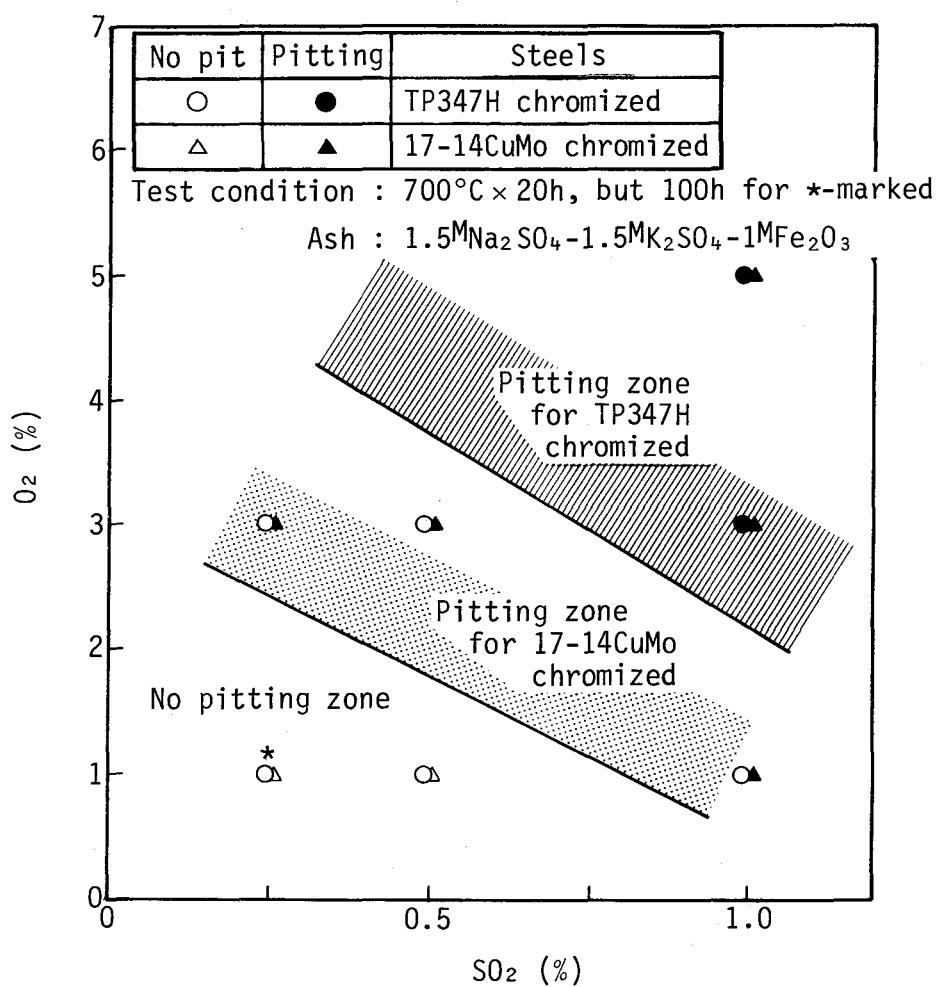
Fig. 1-8 Pitting corrosion zone in terms of SO<sub>2</sub> and O<sub>2</sub> content for 17-14CuMo chromized and TP347H chromized

一般に、クロマイズ管は高温腐食に対してすぐれた抵抗を有しているが、条件によってはクロマイズ層にピッティング腐食を生じることがある。Fig.1-8<sup>35)</sup>は17-14 CuMoクロマイズ管とTP347Hクロマイズ管の溶融灰腐食によるピッティング発生領域を  $\text{SO}_2$  と  $\text{O}_2$  の変化に対して示したものである。これから分るように母地が17-14 CuMoの場合にクロマイズ層にピッティングが発生しやすい。

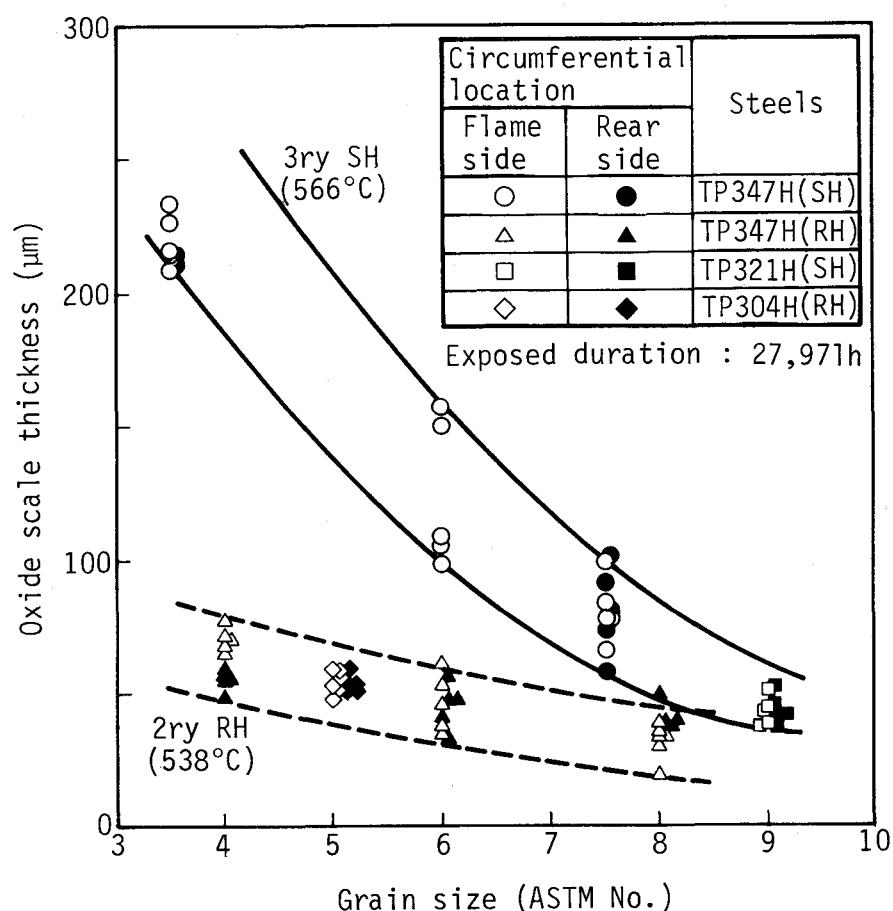
Fig. 1-9 Relation between grain size of 18Cr-8Ni steels and the steam oxidation scale thickness after 27,971h exposure

Fig. 1-9<sup>3,4)</sup>は実機において3年間使用した18Cr-8Ni系鋼の水蒸気酸化スケール厚さと結晶粒度との関係を示したものであるが、水蒸気酸化スケールの厚さは細粒になる程薄く、耐水蒸気酸化性が優れていることが分る。18Cr-8Ni系鋼の水蒸気酸化スケールは経験的に約200 μmの厚さに成長した時に剥離することが知られているが、この図から18Cr-8Ni系鋼においてボイラの寿命(30年、200,000 h)中に剥離を生じないためには結晶粒度はASTM No. 8より細粒であることが必要である。

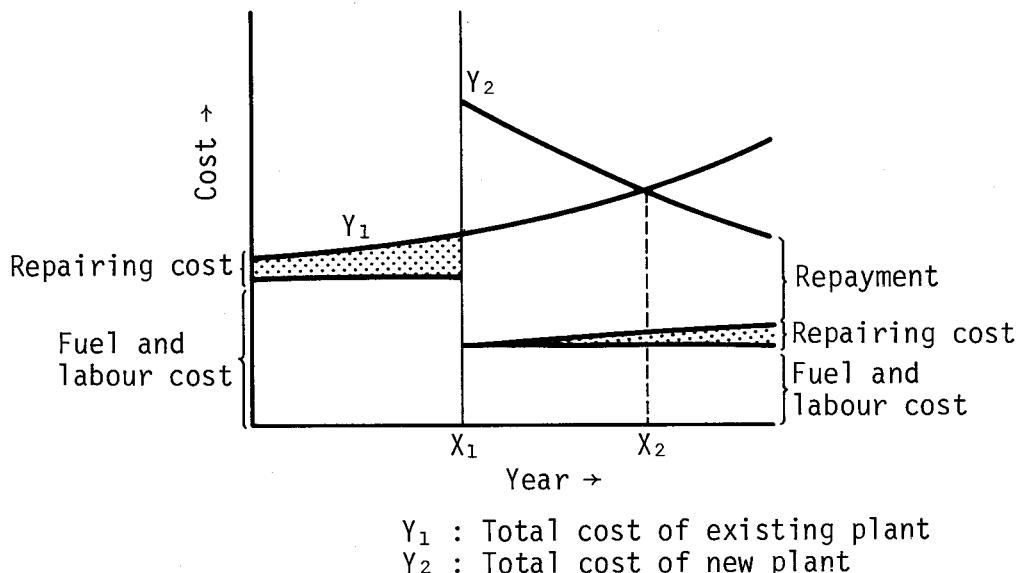
Fig. 1-12 Operating cost of power plant

- 工事により、今後の補修費や運転費が大幅に安くなる
- 工事費が安いで総コスト  $Y_1$  が安い
- $Y_1$  と  $Y_2$  とのバランスの見合う時期での工事実施

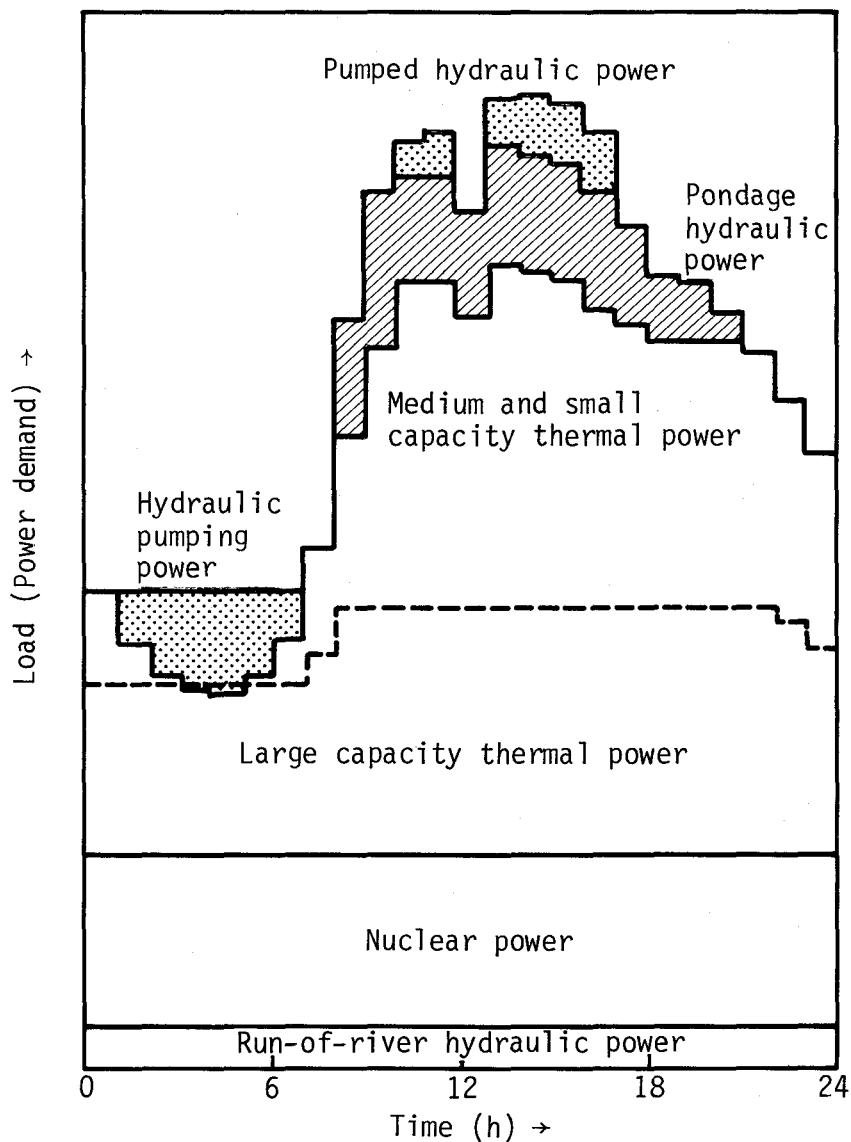
Fig. 1-13 Power demand variation in a day and the roll of power systems

一方Fig.1-13<sup>38)</sup>は火力発電プラントが担っている最近の役割を示すが、原子力が基底負荷用として大きな位置を占めるために、火力発電プラントは大容量プラントも含め発停回数や負荷変化の多い運用パターンになってきており、クリープのみでなく疲労が重畳した損傷も増加する傾向にある。またFig.1-14は米国において30年以上運転されるプラントの将来を見通したものである<sup>39)</sup>が、30年に達するプラントの数は1985年頃にピークに達し、2000年頃の発電量は大半が30年以上経過したプラントでまかなわれる。このような傾向は我が国においても、いずれおとずれるものであり、このような老朽プラントに上記の過酷な運転を強いることになると思われる。

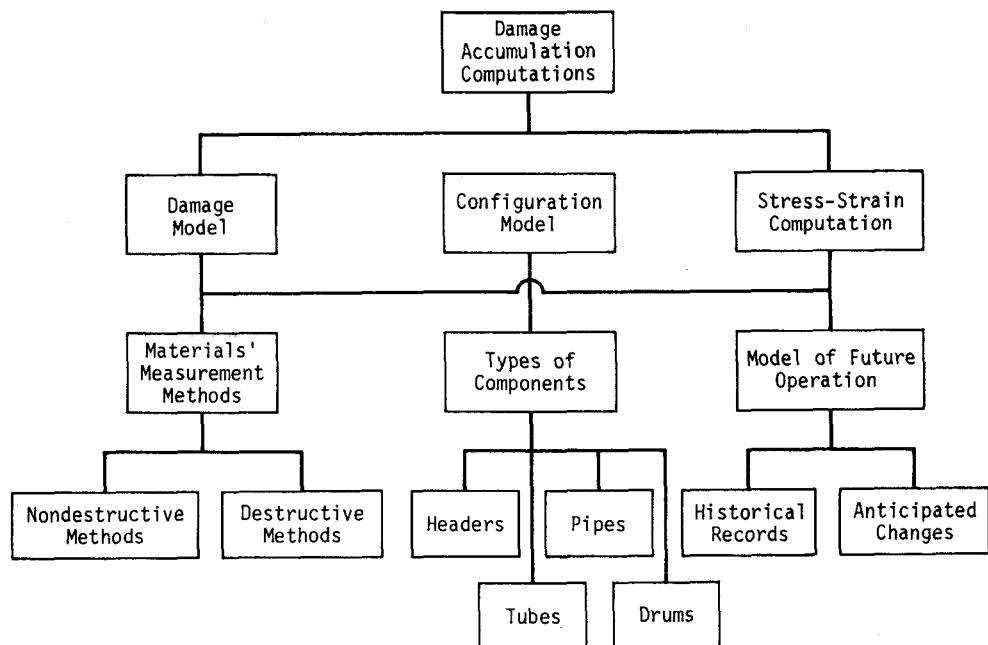
Fig. 1-15 Systematic boiler life-assessment methodology

既設火力発電プラントの寿命評価技術に関する研究は国内外の研究機関において活発に行なわれており、特にプラントメーカー、電力関係研究機関において盛んである。中でも米国の電力研究所(EPRI), Combustion Engineering(CE)社, Babcock and Wilcox(B&W)社, Battelle Columbus 研究所等では Fig.1-15<sup>42)</sup> に示すような総合的な寿命評価システム試作のための研究が行なわれている。

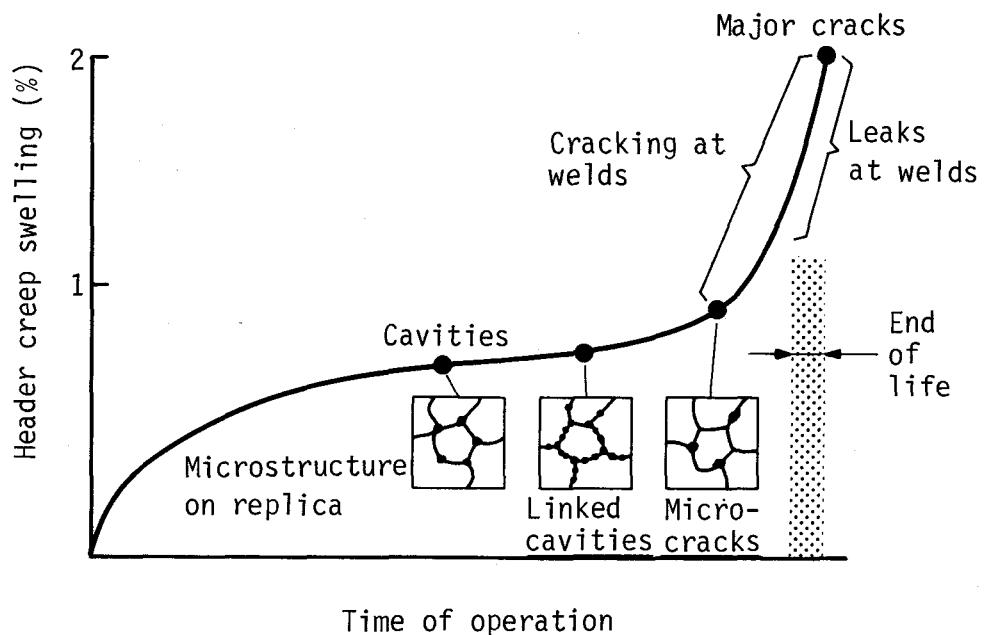
Fig. 1-16 Creep swelling and microstructural changes occurring during life of headers and piping systems

を行なって、(2)の検査結果からクリープ空孔の生成によるスウェーリング量を、また(4)の検査結果からクリープ空孔の生成状況を調査し、Fig.1-16に示すような図<sup>48)</sup>を作成して損傷状態を評価している。

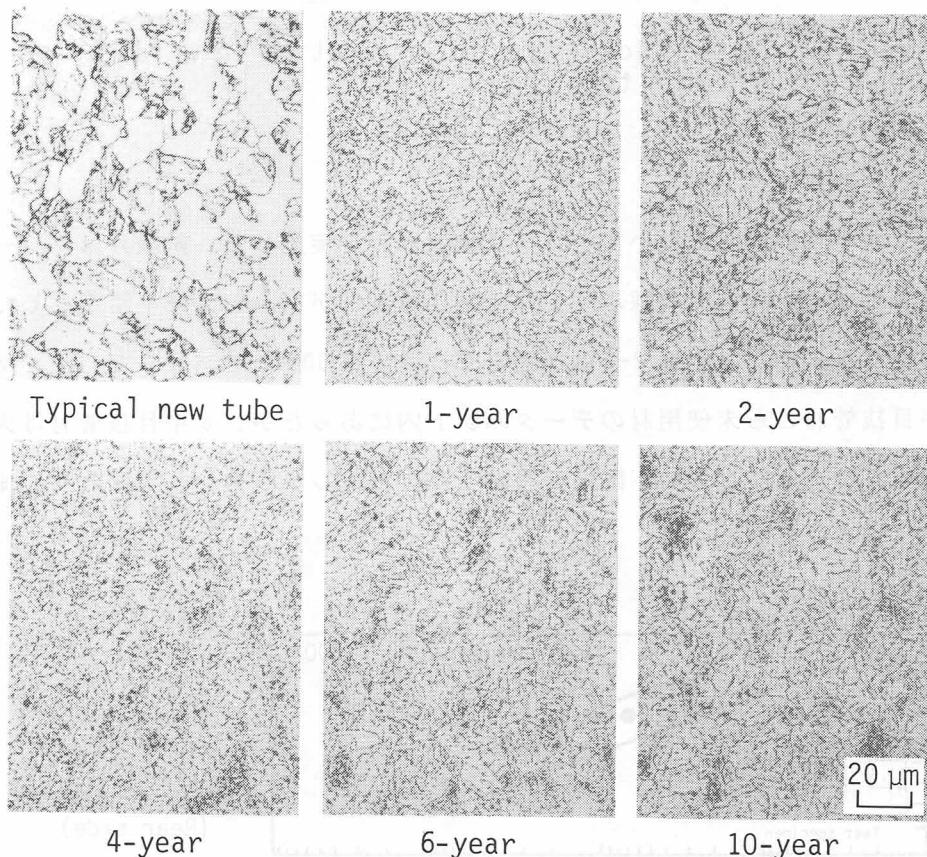
Fig. 2-8 Microstructures of 9Cr-2Mo superheater tubes at various service durations

顕微鏡組織をフレーム側の管横断面の管厚中央部について観察した。Fig.2-8 は10年目までの光学顕微鏡組織の変化を示すが、これから1年目以降の組織には大きな変化は認められず、フェライト粒内および焼戻しマルテンサイト粒内に多数の析出物が生成しているのが観察された。Fig.2-9は9Cr-2Mo鋼の微視組織の長時間使用による変化を透過電子顕微鏡で観察したものである。長時間使用によって析出物の数が増加し、またフェライト粒内および焼戻しマルテンサイト粒内の転位密度は著しく減少して焼戻しマルテンサイト粒内には回復と再結晶が生じているのが観察された。電子線回折による析出物の同定を行なったところ、未使用材ではほとんど全ての析出物が  $M_{23}C_6$  であったが、長時間使用によって塊状あるいは棒状に生成した析出物は  $M_{23}C_6$  および  $M_6C$  と同定された。また使用材には一部に  $Fe_2Mo$  の析出物が生成しているのが同様の解析によって確認された。Table 2-3 は電解抽出によって分離した抽出残渣をX線回折および化学分析して析出物の種類とその多寡を調査した結果である。これから分るように、未使用材に現われる析出物は  $M_{23}C_6$  であったが、1～2年の使用により  $M_6C$  が析出し、さらに  $Fe_2Mo$  も使用時間が長くなるに従いその数が増加する傾向が認められた。

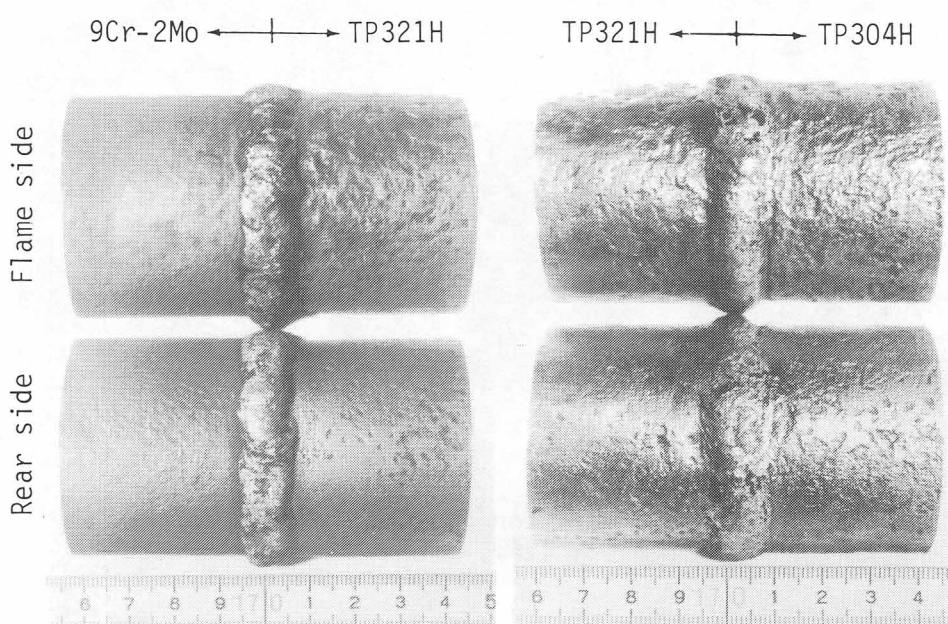
Fig. 2-10 External appearance of 6-year service reheater tubes after descaling

抜管材は燃焼灰が付着したまま過熱器および再熱器から取外したので、その外表面状況を観察するために付着灰とスケールを除去した。その結果、Fig.2-10に示すように最初の6年間の使用によってTP304HおよびTP321Hには外表面に肌荒れが生じ、局部的な高温腐食が認められたが、9Cr-2Mo鋼には顕著な腐食は認められなかった。このような状況は2次再熱器管において顕著であり、TP321HよりもTP304Hにおいて高温腐食の程度は激しいものであった。Fig.2-11は10年後の管外面状況を示すが、Fig.2-12に示した管横断面のマクロ組織からも明らかなよう

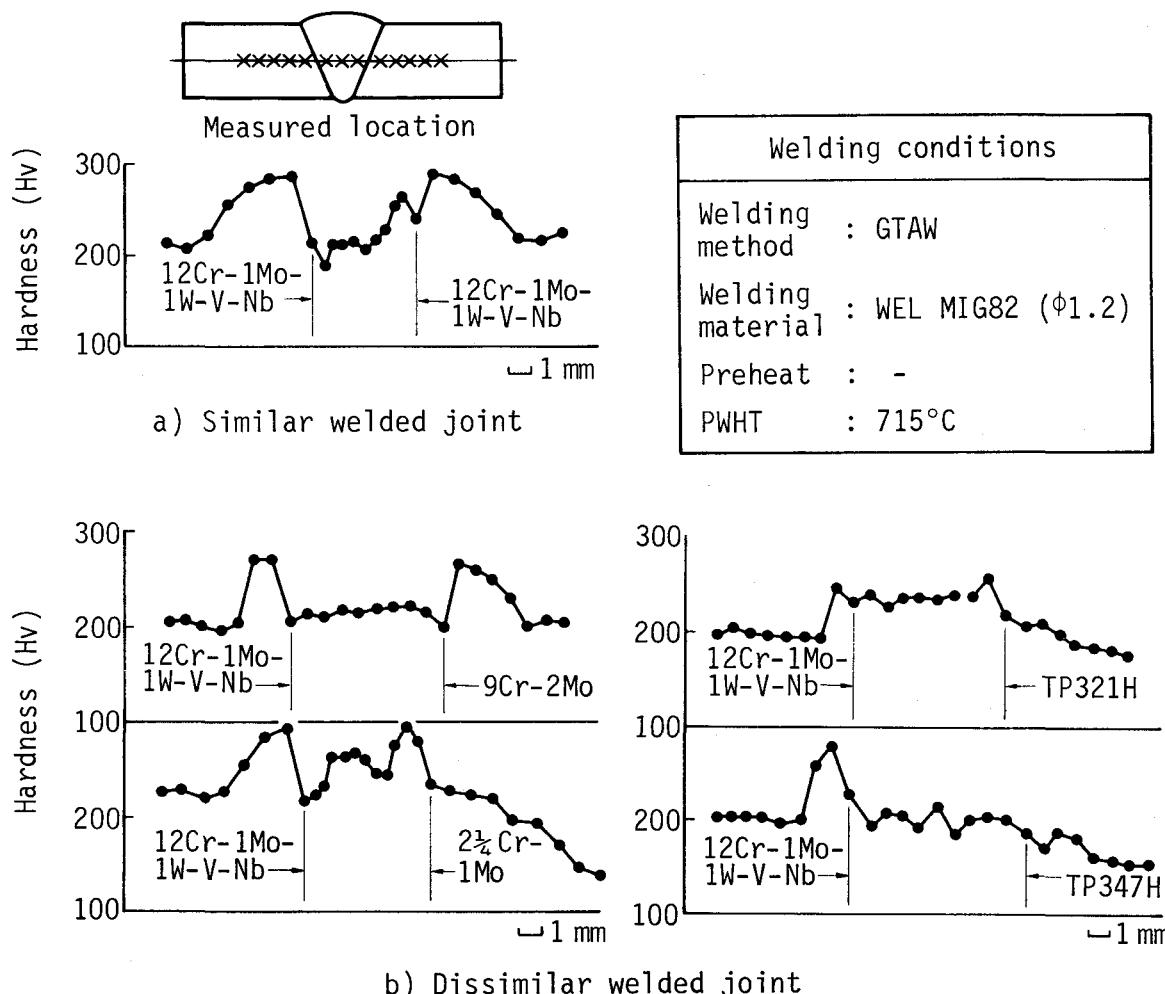
Fig. 2-18 Cross-weld hardness distribution in weldments after 1-year service exposure

Fig. 2-18は溶接継手断面中央部における硬さ分布を示したものである。12Cr-1Mo-1W-V-Nb鋼の母材部の硬さは1年使用後も未使用材のそれとほぼ同様で変化はみられなかつた。また熱影響部の硬さはHv 250～300の範囲の値であったが、これは溶接後の熱処理として行なった715°Cでの応力除去焼鈍に対応する硬さであった。

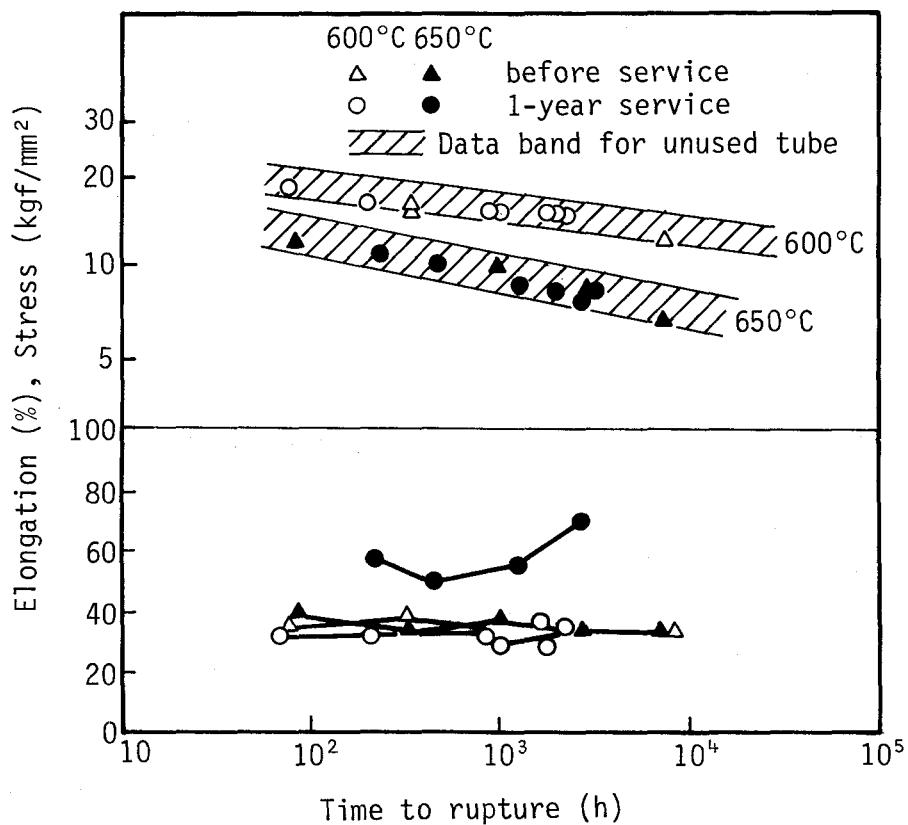
Fig. 2-19 Creep rupture properties of 12Cr-1Mo-1W-V-Nb steel tubes before and after 1-year service (flame side)

未使用材および1年使用後抜管材のフレーム側の管厚部からそれぞれ25mmの標点間距離(GL)を有する丸棒平滑型のクリープ破断試験片を管軸方向に採取し、試験に供した。応力は平行部直徑を変えて変化させ、600°Cおよび650°Cで試験を行なった。試験結果をFig.2-19に示すが、1年使用後のクリープ破断強度は未使用材のデータバンド内にあり、また破断伸びも30%以上と未使用材と同等であった。Fig.2-20は試験結果をラーソン・ミラーパラメータ [P=T(C+log tr)]、ここでT: 温度(K), tr: 破断時間(h), C: 定数] で整理して示したものである。これによって推定される10<sup>5</sup>h強度は未使用材のデータバンド内にあり、1年間の使用によってもクリープ破断強度はほとんど低下しないことが認められた。

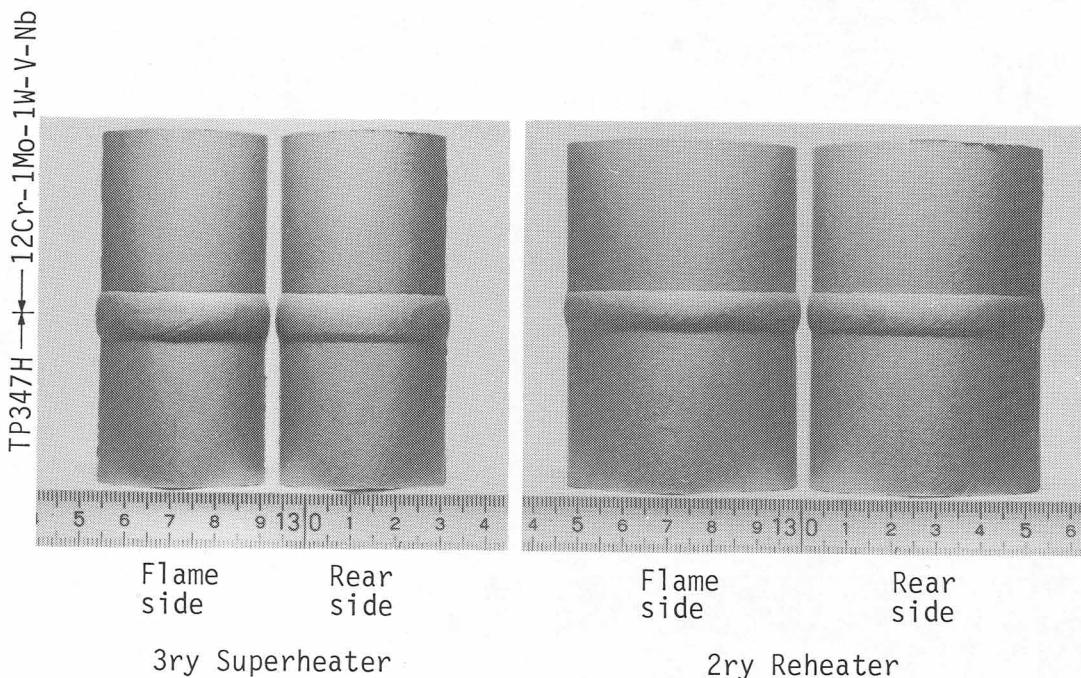
Fig. 2-23 External appearances of 12Cr-1Mo-1W-V-Nb steel and TP347H tubes after descaling

1年使用後の12Cr-1Mo-1W-V-Nb鋼の管外面の高温腐食状況を他鋼種と比較するために3次過熱器上段および2次再熱器から抜管したTP347Hとの溶接継手について付着灰およびスケールを除去し、管外表面を観察した。Fig.2-23にスケールを除去した管の外表面状況を示す。両鋼種とも高温腐食による減肉および肌荒れは全くみられず、燃焼灰による腐食はほとんど生じていなかった。またFig.2-24はTP347HおよびTP321Hと比較して管横断面のマクロ組織を示すが、これからも分るようにいずれの鋼種とも高温腐食による減肉および肌荒れはみられなかった。

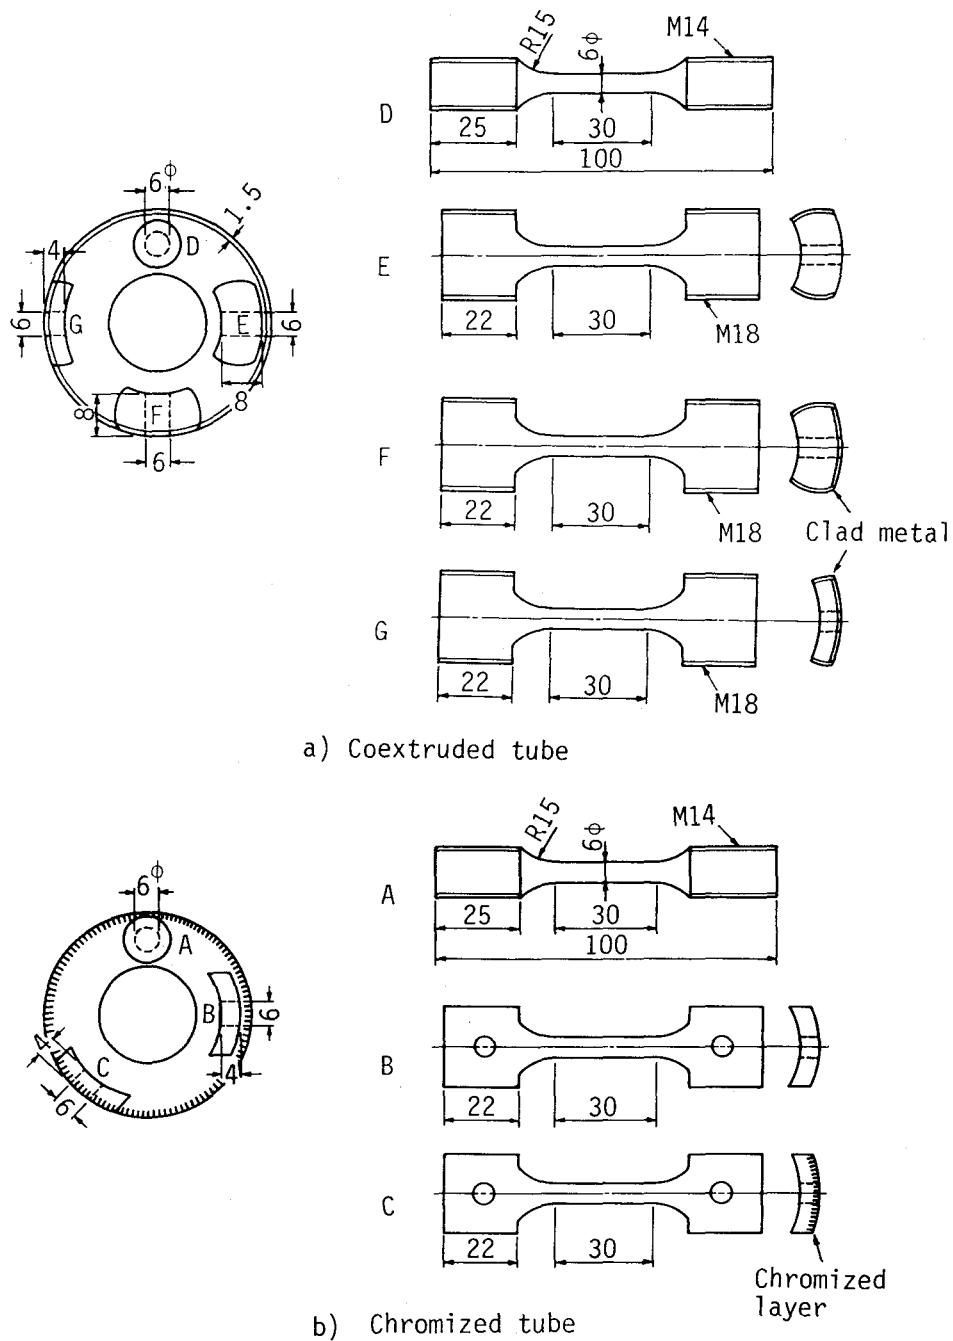
Fig. 3-3 Test specimens for chromized tube and coextruded tube

まず高温強度特性については(1)二重管あるいはクロマイズ管の製造プロセスが母材(17-14CuMo)の材料特性に影響を及ぼさないか、また(2)二重管における外管あるいはクロマイズ管におけるクロマイズ層が母材(17-14CuMo)の材料特性および工作性に影響を及ぼさないかについて調査することにし、二重管あるいはクロマイズ管からFig.3-3に示すように、外管あるいはクロマイズ層を付したまま、またはこれを除去した試験片を採取した。試験片は管軸

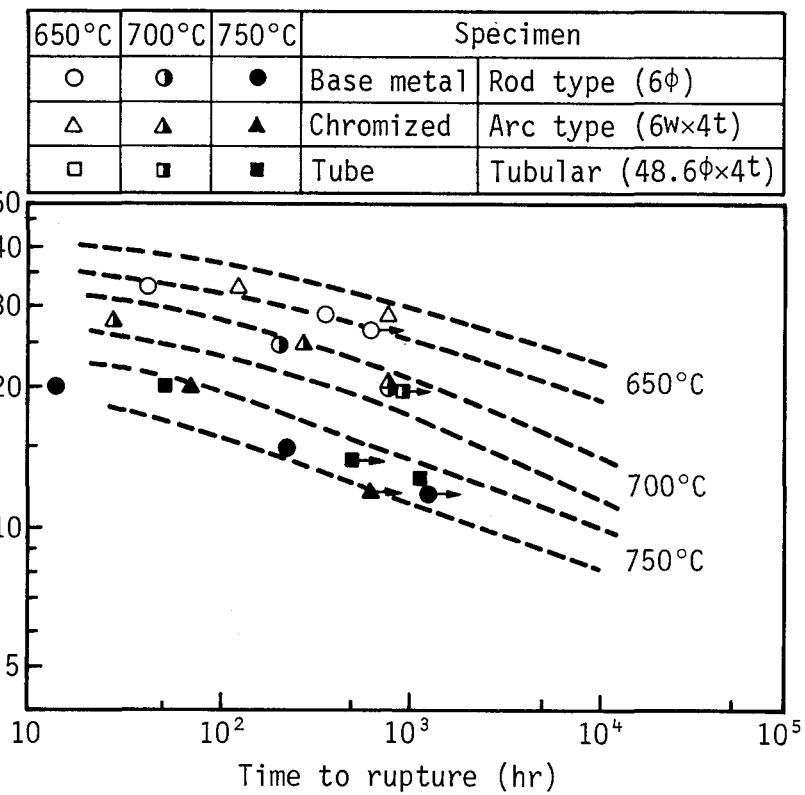
Fig. 3-8 Creep rupture properties for  
17-14CuMo/TP310S coextruded tube

クリープ破断試験は前述の丸棒状および弧状の試験片の他、管厚13.7mmを内径側から削って4mmの厚さにした管状試験片を用いて、650°C、700°Cおよび750°Cで内圧クリープ破断試験を実施した。二重管およびクロマイズ管の試験結果をそれぞれFig.3-8およびFig.3-9に示す。図中には17-14CuMo単一管のデータバンド<sup>4)</sup>を点線で併記したが、外管あるいはクロマイズ層の有無および試験片の形状によってクリープ破断強度に差はみられず、またクリープ破断強度は単一管のデータバンド内にあった。

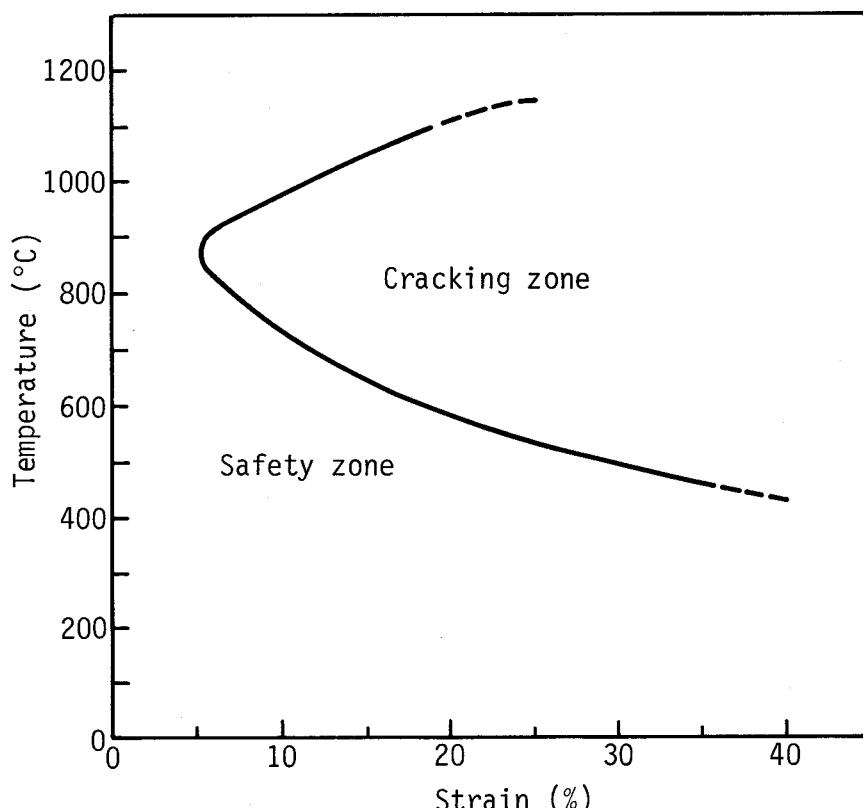
Fig. 3-13 Temperature-strain relationship for the occurrence of the surface cracking

以上の知見をもとに、熱間曲げにおいて大きな引張歪が発生する管の曲げ外側、すなわち引張側の温度を約500°C以下になるようにすればき裂は発生しないと考えた。すなわち曲げ半径1.5D(D:管外径)の熱間曲げにおいては最大加工歪は幾何学的に約25%と推定されるので、Fig. 3-13から歪発生限界温度は約500°Cとなる。そこで実際に管を高周波誘導コイルで加熱する時、加熱部の反対側、すなわち引張側の温度を500°C以下になるように制御しながら熱間曲げ加工を行なったところ、表面き裂の発生はみられず、Fig. 3-16およびFig. 3-17に示すように3種類の曲げ加工条件において健全な曲げ加工管が得られた。
