ヘリウム液化装置更新完了と稼働状況

低温センター吹田分室 牧山 博美 (内線7985)

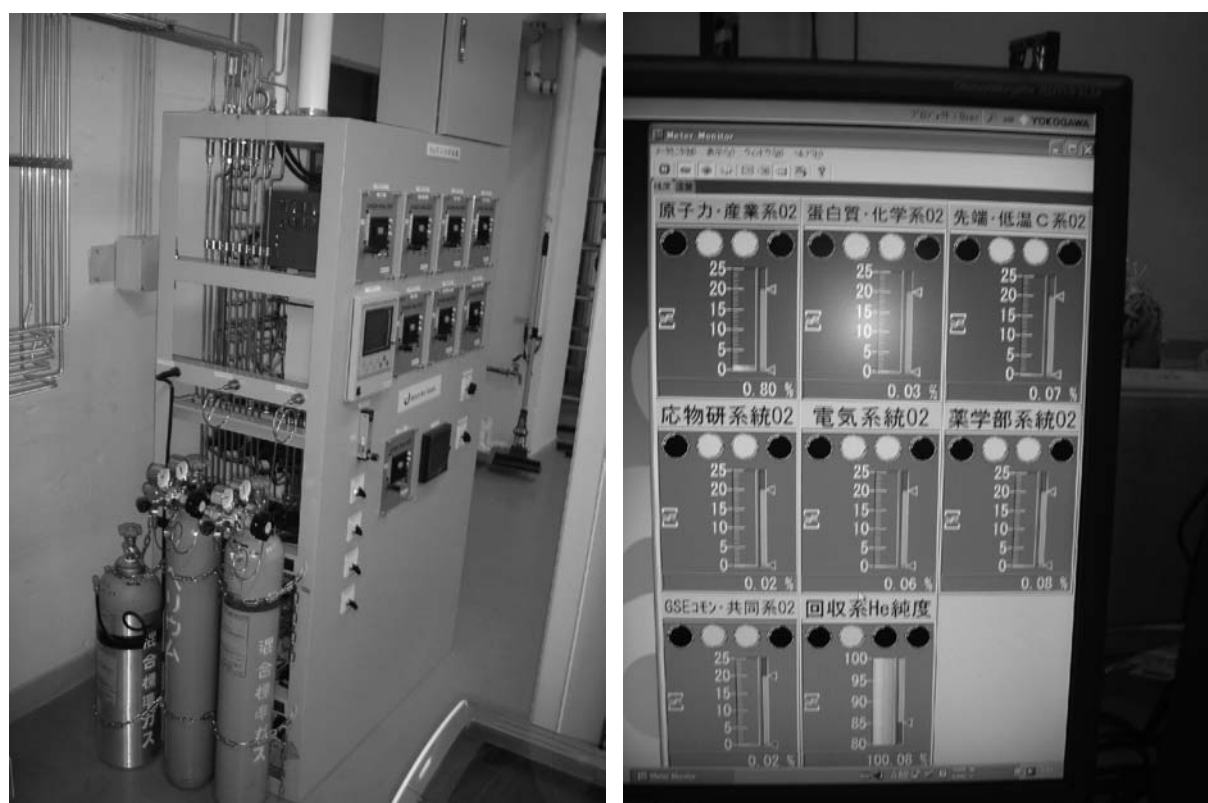
図 - 2 は回収ガスを監視する7つの酸素分析計と系統切換ができる1台の熱伝導度式のヘリウムガス純度計です。監視モニターと連動して、純度が悪くなった日時をトレンドで確認できるもので

す。日頃の苦勞をいち早く察知してくれる優れものです。

そこで今回の工事でセンターは各ユーザー（GSEコモン / 薬学部 / 産業科学研究所 / 工学部原子力系 / 工学部電気電子工学系 / 低温センター共同利用 / 蛋白質研究所 / 工学部分析センター化学系 / 工学部応用物理系）から送られてくる回収ガスを一元管理（7系統のみの管理）できるシステムを設置しました。

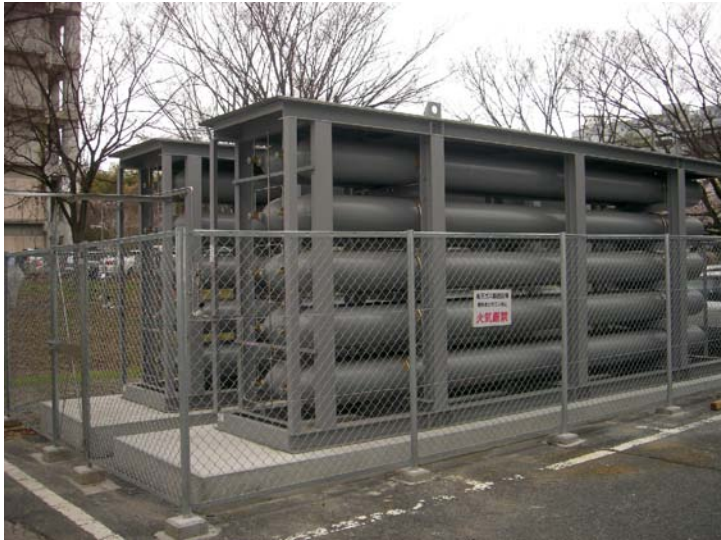
図 - 3

回収系は以前と同様のシステムを設置しました。増設したのはセンターの北側駐車場（設置計画の際は関係者のご協力があった、実現できたことを感謝しております。）に500L×10本組長尺ポンベ（図 - 3）を2基設置し、低温脆性室東側の古い長尺ポンベは撤去処分しました。既設高圧ポンベユニット1,020m³と合わせて2,520m³分のガスを回収できます。将来はもう少し必要

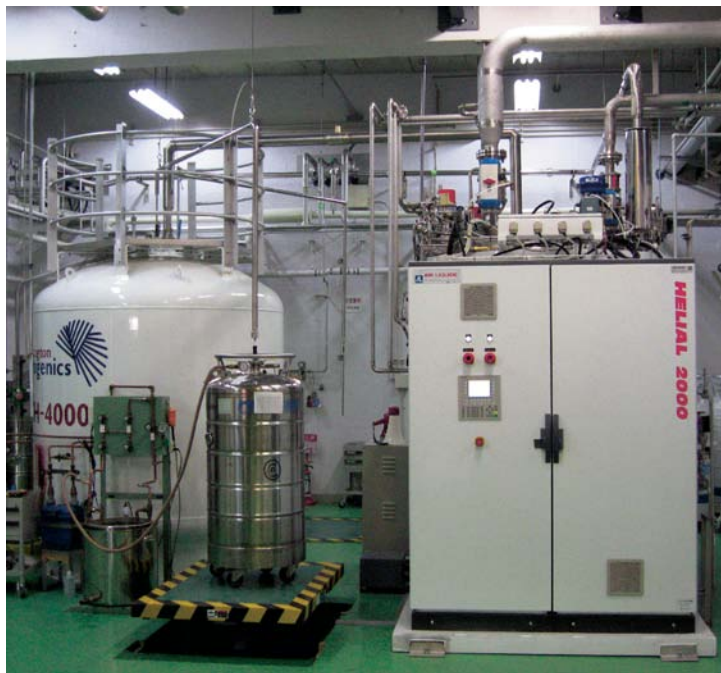
図 - 4 は液化機本体と液体ヘリウム貯槽です。液化機本体（Air Liquide社製 HELIAL 2000⁺）は右側の白色の装置で、左側の白いタンクが容量4000リットルの液体ヘリウム貯槽です。本液化機の特徴は静圧ガスベアリング方式を採用している点が挙げられます。停電・ユーティリティーの不良・緊急停止などによって液化機に

瞬時停止が発生した場合でも、タービン本体へ損傷を与えずに停止させることができます。また、タービンホイールのベアリングガスを液化プロセスから供給するため、液化機本体への汚染物質の混入も防止することができます。

そして、本更新の目玉となるヘリウム液化機（HELIAL-2000⁺）です。本液化機は過去にも実績のある装置ですが、このタイプの内部精製器は今回が初めてのケースであり、温度、圧力、バルブの調整、制御パラメータの設定などすべての調整において慎重を期すほうが良いと考えました。その後、細部にわたる微調整、諸々の確認作業を経て、現在、純度100%のヘリウムガス使用時に200リットル/時、純度99%のヘリウムガス使用時に170リットル/時の液化能力を有し稼働しています。

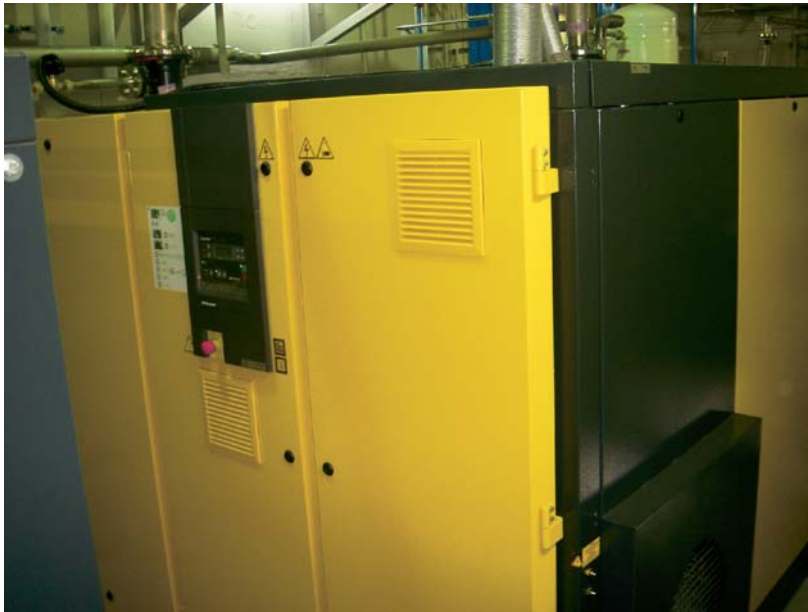
図 - 5 は液化機とペアーで重要な機器、振動の少ないスクリー式圧縮機を2基設置致しました。2基の圧縮機になった理由としては1基の大型圧縮機よりも電力（6600Vを降圧しAC400V 3 160kW×圧縮機2

基)の低減ができ、圧縮機1基に不具合が生じた場合は容量50%の能力としてスペア的な液化運転も可能です。

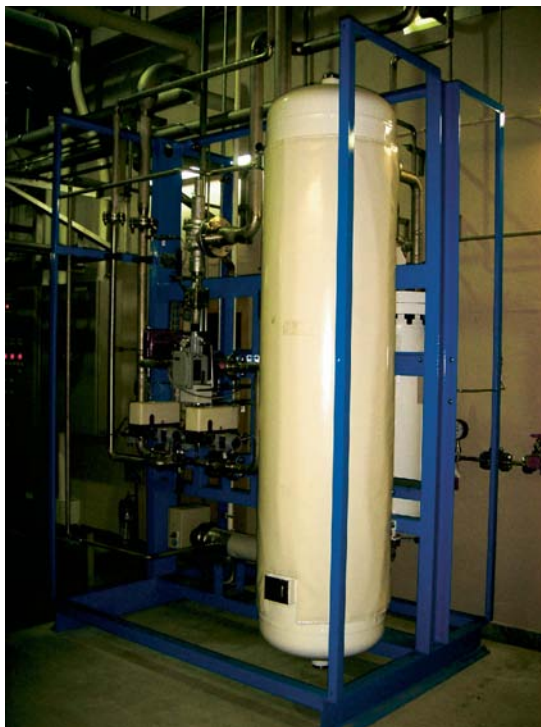
図 - 6 は液化用圧縮機のオイル除去用の除油器です。圧縮機内にもオイルセパレーターがありますが、ガス中のオイル分をタービン内に入れなかったための最終保護器です。これにより液化機内の汚染もなく、安心して運転ができます。液化機関係に万一のトラブルが生じた場合は国内での技術サポートやモデム、インターネット接続(海外のAir Liquide社でもアクセス可能)によるリモートアクセス(運転診断、設定変更、プログラム更新)で早期診断や対処が可能です。今後の課題として少し気になる点は、初めて経験するタービン独特の高音の回転音でしょう。旧液化機は車のピストンと同じように上下に動くレシプロタイプの物でしたから、ピストンやフライホイールとカムフロアの擦れる音に馴染み過ぎたのかもしれませんが。健康面を考えた騒音問題もあり、タービンの音に限らず、液化機関連機器から発せられる様々な音(経験のない音)の騒音測定を行い、騒音を下げる工夫にも取り組みたいと考えています。また、工事期間中の騒音や振動、工事車両が
