### 再訪磨盤街： 1953年出版「南京市五百分一房地産平面図」の現場を歩く

荒武 達朗

今回の目的は中華人民共和国初期に作製された「南京市五百分一房地産平面図」（1950測量開始、1953年4月出版、南京市檔案館所蔵）の“第3地籍区の第326段の平面図”1枚（以下、本図と略す）を基に、そこに描かれている土地片それぞれの家屋の現況を把握することにある。地図上の幾つかの特徴的な地点を抽出し、その箇所の撮影を行った。

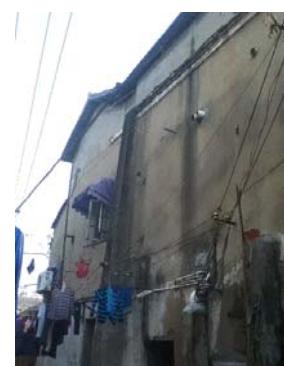
北半分、地図中に丸で囲んだ部分は取り壊されず健在である。北側の棟と中央の棟の間の中庭に孝順里に面して入り口があり、文物保護単位のプレートがはめ込まれていた（右上写真）。右写真の中央がその入り口であり、建物の構造も2階建てであった。また北側の棟の屋根の形状も看取できる。地図上においても丁度“中式一楼”となっている。

入り口より内部をのぞき込むと、中庭はそのまま残っており両側の建物の保存状況もまことに良好であった。人目があったので内部の写真は撮れなかった。

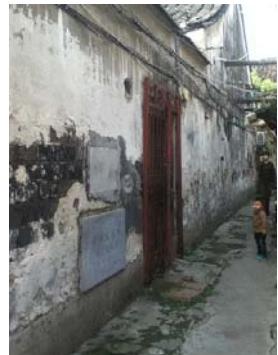
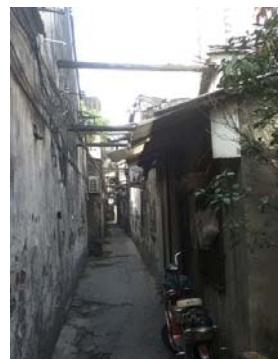
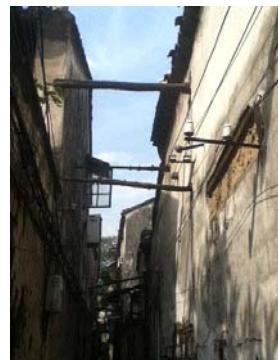
この土地片の真ん中に東西方向に走る小さな路地がある(右写真)。その両側に中式平房と中式一楼が立ち並んでいるのが特徴と言える。だがこの情報は左図からは窺い知ることが出来ない。右図上で筆者が実線で囲んだ部分が、この小さな路地に相当する。

この路地には中式平房と同じ様な網掛けが施されている。筆者はこれを作図上の誤りと考えていた。写真には屋根のない路地が写っているが、子細に観察すると建物と建物の間に梁が渡してあることが分かった。すなわち、1953 年時点ではこの梁の上に屋根があったのだが、その後消失したと考えられるだろう(右写真並びに右上写

真）。路地を奥に進むと 2 階建ての中式一楼が現れる。これも地図に描かれた通りである。この路地の奥、突き当たりの壁の向こうは再開発区域である。

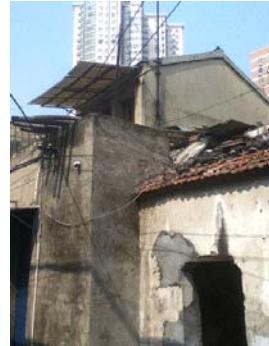
稿を結ぶに当たり、最後に一つ留意したい点を述べることとする。今一度 1953 年の平面図を見ると、この地区には白色で画かれた空地が多いことに気付く。例えば右の写真は劉芝田故居を出て南へ、さらに鳴羊里の交差点を鳴羊街方面へ西進した地点で撮影した（地図上の○印）。1953 年時点では空地だったが、その後に 2 階建ての住居が建てられていた。現在のように住居が密集する街区も、中華人民共和国建国直後には案外空間が広かつたようだ。その観点に立って街区を見直すと、我々は古民居ばかりに目がいくのだけれども、伝統的な住居と住居の間に 2 階建ての古びたアパートが散在することに気付くのである。例えば孝順里の曾靜毅故居を北に進むと道の西側にそのような住居を見ることが出来る。これらは 1953 年以降に空地を埋めるようにして建てられていったと考えられる。

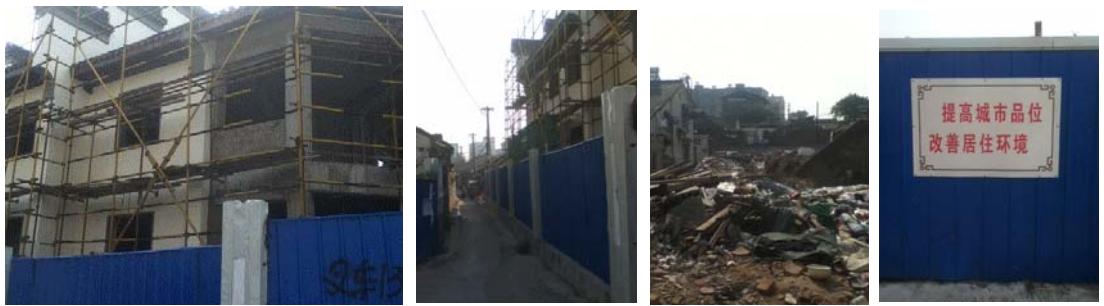
私の調査はこれら第4区第11幅図及び第3地籍区第326段図の北西の角、殷高巷と鳴羊街の交差点から始まった。昨年の調査でも鳴羊街の東側が再開発対象地区として徵収され住民の移転が進んでいることが分かっている。鳴羊街を南下すると、伝統的様式を模した新しい住宅・商店が建設されつつあるのが見えた。次ページの写真4枚のうち、左2枚は鳴羊街と鳴羊里の角、伝統的建築を屋根にあしらった2階建ての建物（建築中）である。この鳴羊街を挟んだ向かい側に胡家花園という庭園がある。この建物はいずれは商店・食堂かオフィスに供されるのであろう。その一方で取り壊されたが何も建設されていない空地もあった。左から3枚目の写真はこの新しい建築物の南側、学智坊と鳴羊街の交差点近くである。破壊は進んだが、実際の建築はまだこれからなのだろう。予想に反して再開発が進んでいない印象を受ける。再開発地区を指し示す青色の屏には所々に標語が掲げられている。右端の写真には「都市の品位を高め、居住環境を改善する」とあった。

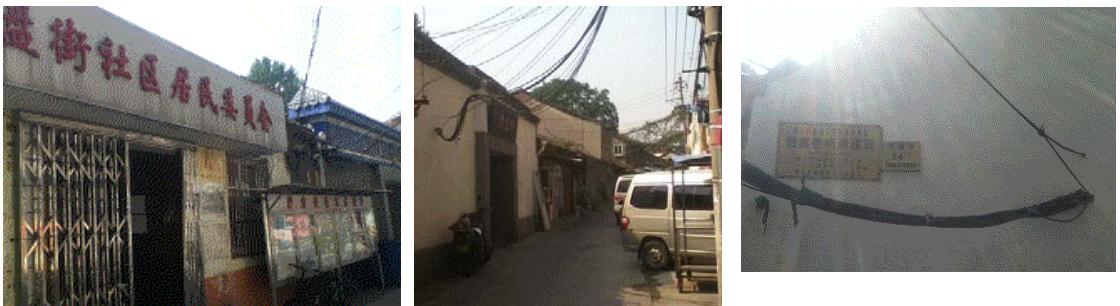
左：2014年10月撮影（奥が公安局） 中：2015年10月撮影 右：公安局壁の文物保護単位プレート

五福里の角を東へ、古民居群の中へと足を進める。この一年で街の雰囲気が大きく変わった様には見受けられない。1936年「南京市地籍図」の地番1936番の建物は1984年という早期に「南京市秦淮区文物保護単位」に指定されている。現在は公安局がその中に入っている。この一年で公安局の建物は、その概観がより“美麗”になっていた。おそらくはこの建物は南京市でも数少ない太平天国以前からの建築物である。きれいに漆喰で塗り固められた外壁に、保護単位である事を示すプレートが付け直されていた。

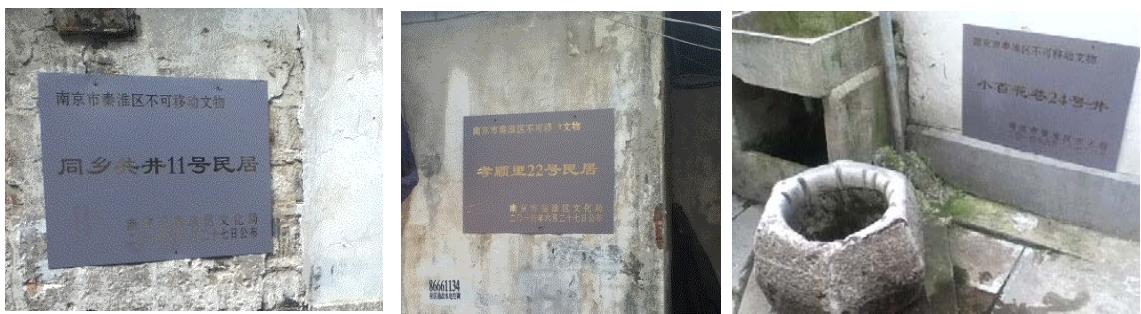
しかし一方で大きな変化もあった。保護すべき建物などが南京市秦淮区文物局によって「南京市秦淮区不可移動文物」（2014年6月27日公布）に指定されていた（下の写真3枚）。指定自体は2014年6月であるから、2014年10月の調査に先立つ時点のことである。その調査時に際しては目にすることがなかったので、プレートが設置されたのはその

後のことであると考えられる。建物のみならず、古井戸も保護対象となっていた。近年はメディア・ネット上に当地の文物に関する記事が掲載される機会が多い。一般の人びとがネット上に文章や写真を載せることもある。許可を得ているかどうか定かではないが、民
