Title	奈良県十津川村神納川地区における、水害に関する経験知と実際の被害情報を統合した防災マップの作成
Author(s)	藤村, 香奈
Citation	平成28年度学部学生による自主研究奨励事業研究成果報告書. 2017
Version Type	VoR
URL	https://hdl.handle.net/11094/60310
rights	
Note

平成28年度学部学生による自主研究奨励事業研究成果報告書

1. 研究の概要

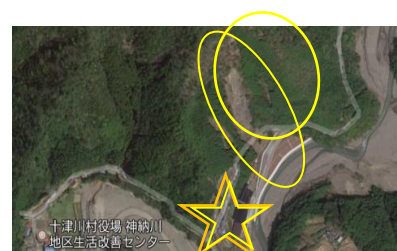
写真2 県道733号線沿いの土砂崩れ
google2016

県道733号線は集落間を結ぶほか、都市部への移動にも必要で、本地域での生活に欠かせない道路である。紀伊半島大水害の際、右図の円の部分で大規模な土砂崩れが起こった。写真2の星印の部分に住む五百瀬集落住民の話では、土砂崩れが起こる前から、木の根の部分からはがれるようなバリバリという音が聞こえ、土のおいがしていたという。土砂崩れによって道路がふさがれる被害があった。現在では、もとの道路より川側に新しく道路が造られている。

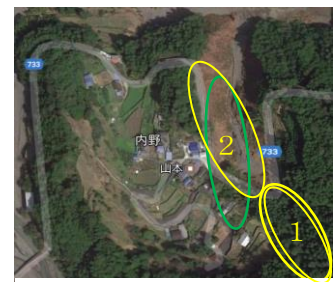
写真4 内野 google2016

- ・五百瀬集落…集落内には土砂崩れ危険箇所は見当たらない。災害用の備蓄倉庫がある点でも、比較的安全であり、避難場所としてふさわしいと言える。ただ、トンネル向かいにある、杉清集落の三田谷が崩れた場合、トンネルから土石流が流れ込むのではないかと懸念されている。
- ・内野集落…民家のある辺りは傾斜が緩く、神納川地区では比較的安全と言われている地区であるが、写真4の1の谷は傾斜がきつく、土砂崩れの危険がある。また、棚田の直下に位置する民家は大雨の際の棚田崩壊に注意が必要である。県道下の2の部分は崖になっており、道路ごと崩れる可能性があったため、現在は熊野川流域の上昇した川床の土で埋め立て補強してある。
- ・山天集落…本集落では至る所から地下水が噴き出しており、全体的に土砂崩れの危険がある。また、大雨が降ると辺り一面が川のようなため避難も困難である。ディスカッションの結果、両側を谷に挟まれている本集落において、比較的なだらかで峰の部分に位置する写真5枠内の家が、一時的な避難場所に良いとされた。
- ・三浦集落…本集落は傾斜が緩やかであり、役場の調査でも、写真6の1にあたる、人の住んでいる辺りは安全だと言われている。しかし、2の部分は傾斜の急な谷であることから土砂崩れの可能性が考えられ、谷の真上に位置している民家は注意が必要である。
