Title	奈良県十津川村神納川地区における、水害に関する経験知と実際の被害情報を統合した防災マップの作成
Author(s)	藤村, 香奈
Citation	平成28年度学部学生による自主研究奨励事業研究成果報告書. 2017
Version Type	VoR
URL	<a href="https://hdl.handle.net/11094/60310">https://hdl.handle.net/11094/60310</a>
rights	
Note

## 平成28年度学部学生による自主研究奨励事業研究成果報告書

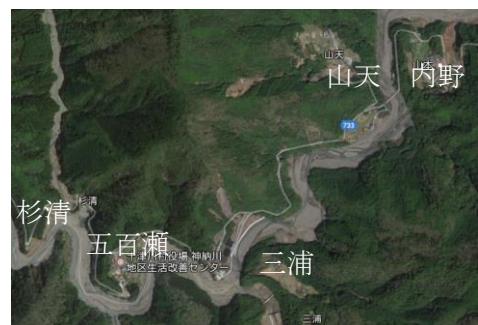
写真1 神納川地区 google2016

9月から11月にかけて、地域住民の方へのヒアリング調査の目的で、各1泊2日、計3回の神納川地区訪問を行った。当地区には五百瀬集落、内野集落、山天集落、三浦集落、杉清集落という5つの集落が存在し、大阪大学非公認サークルとつぶろ。の活動場所であり、住民との信頼関係が築かれている前者4集落を研究対象として訪問した。杉清集落は、地域住民との話し合いによる防災マップ作りを進められるほど深い交流関係を築けていた

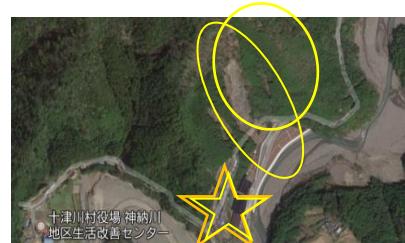
写真2 県道733号線沿いの土砂崩れ

県道733号線は集落間を結ぶほか、都市部への移動にも必要で、本地域での生活に欠かせない道路である。紀伊半島大水害の際、右図の円の部分で大規模な土砂崩れが起こった。写真2の星印の部分に住む五百瀬集落住民の話では、土砂崩れが起こる前から、木の根の部分からはがれるようなバリバリという音が聞こえ、土のにおいがしていたという。土砂崩れによって道路がふさがれる被害があった。現在では、もとの道路より川側に新しく道路が造られている。

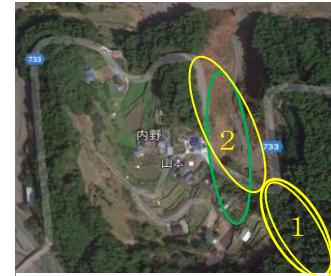
写真4 内野 google2016

- ・五百瀬集落…集落内には土砂崩れ危険箇所は見当たらない。災害用の備蓄倉庫がある点でも、比較的安全であり、避難場所としてふさわしいと言える。ただ、トンネル向かいにある、杉清集落の三田谷が崩れた場合、トンネルから土石流が流れ込むのではないかと懸念されている。
- ・内野集落…民家のある辺りは傾斜が緩く、神納川地区では比較的安全と言われている地区であるが、写真4の1の谷は傾斜がきつく、土砂崩れの危険がある。また、棚田の直下に位置する民家は大雨の際の棚田崩壊に注意が必要である。県道下の2の部分は崖になっており、道路ごと崩れる可能性があったため、現在は熊野川流域の上昇した川床の土で埋め立て補強してある。
- ・山天集落…本集落では至る所から地下水が噴き出しており、全体的に土砂崩れの危険がある。また、大雨が降ると辺り一面が川のようになるため避難も困難である。ディスカッションの結果、両側を谷に挟まれている本集落において、比較的なだらかで峰の部分に位置する写真5枠内の家が、一時的な避難場所に良いとされた。
- ・三浦集落…本集落は傾斜が緩やかであり、役場の調査でも、写真6の1にあたる、人の住んでいる辺りは安全だと言われている。しかし、2の部分は傾斜の急な谷であることから土砂崩れの可能性を考えられ、谷の真上に位置している民家は注意が必要である。
