Title	奈良県十津川村神納川地区における、水害に関する経験知と実際の被害情報を統合した防災マップの作成
Author(s)	藤村, 香奈
Citation	平成28年度学部学生による自主研究奨励事業研究成果報告書. 2017
Version Type	VoR
URL	<a href="https://hdl.handle.net/11094/60310">https://hdl.handle.net/11094/60310</a>
rights	
Note

## 平成28年度学部学生による自主研究奨励事業研究成果報告書

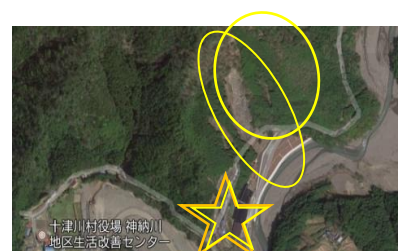
写真2 県道733号線沿いの土砂崩れ  
google2016

県道733号線は集落間を結ぶほか、都市部への移動にも必要で、本地域での生活に欠かせない道路である。紀伊半島大水害の際、右図の円の部分で大規模な土砂崩れが起こった。写真2の星印の部分に住む五百瀬集落住民の話では、土砂崩れが起こる前から、木の根の部分からはがれるようなバリバリという音が聞こえ、土のおいがしていたという。土砂崩れによって道路がふさがれる被害があった。現在では、もとの道路より川側に新しく道路が造られている。
