非破壊試験を用いたコンクリートダム堤体の  
性能評価に関する研究

市 川 滋 己

2020年6月

大阪大学大学院工学研究科

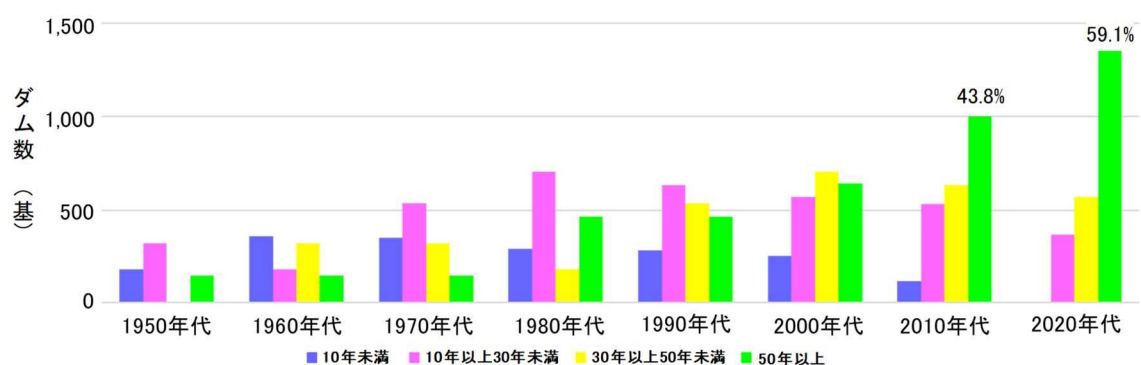
図-2.2.1 既設ダムの完成後経過年数区分の経年推移<sup>2)</sup>

我が国において、ダムとは水の貯留を目的として設置された、基礎地盤から堤頂までの高さが15m以上の構造物のことを示すことが一般的である。2013(平成25)年3月末時点における我が国のダムの総数は、約2,600基となっている<sup>1)</sup>。我が国の既設ダムの完成後経過年数区分についての経年推移を図示したものを図-2.2.1に示したが、完成後50年以上経過したダムは、現時点において全体のおよそ6割に及ぶことがわかる。また、ダムには、堤体材料の種類により、コンクリートダムとフィルダムの二つに大別され、コンクリートダムは重力式コンクリートダムやアーチ式コンクリートダム等に、フィルダムはロックフィルダムやアースダム等に細別される。ダム全体に対する型式別で、アースダムが46%、コンクリートダムが38%、ロックフィルダムが11%を占めている。完成後50年以上経過したコンクリートダムの基数を図-2.2.2に示す。現在、およそ500基のコンクリートダムが完成後50年以上経過している状況であるが、40年後には1000基をやや下回る程度のコンクリートダムが完成後50年以上経過しているような状況になる。ダムの堤体に対しては、基本的に供用年数という概念がなく、設置目的を失い、撤去された事例も我が国においては荒瀬ダムの事例がある程度であり、完成後の長時間が経過したダムの数は減ることはなく、増加していくことになる。また、我が国ではダム建設に適したダムサイトはほとんど枯渇した状況にあり、新規のダム建設事業は非常に少なくなっており、完成後、長時間が経過したダムの比率が増加する状況にある。このような状況において、重要な社会インフラ施設であるダム機能の長寿命化を図るためには、適切な維持管理が必要となっている。

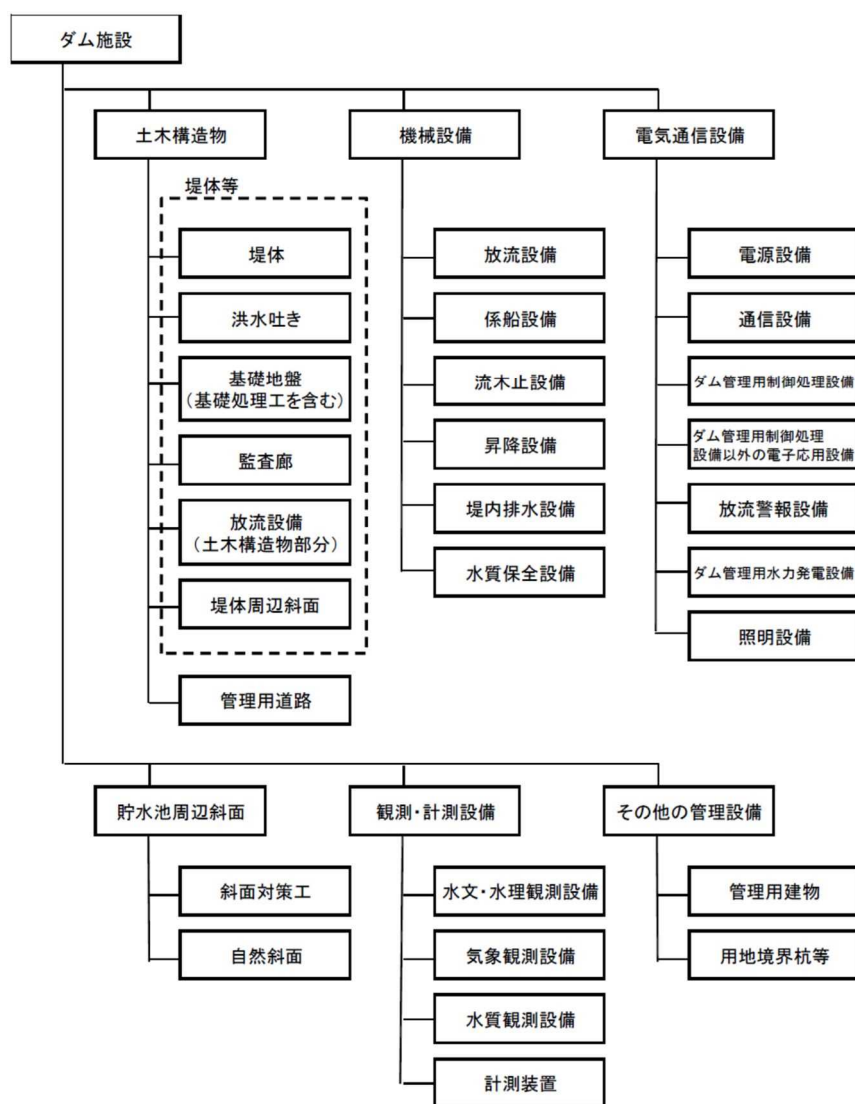
図-2.2.3 ダム施設の一般的な構成<sup>6)</sup>

なお、これらの法令におけるダムとは、図-2.2.3に示すように、堤体や洪水吐き等の土木構造物、放流設備等の機械設備及び電気通信設備というダム施設を直接構成するもののほかに、管理用道路、貯水池の周辺斜面、観測・計測設備あるいは管理用建物等を含む、ダムの設置目的を発揮するための複数の設備から構成されるものである。

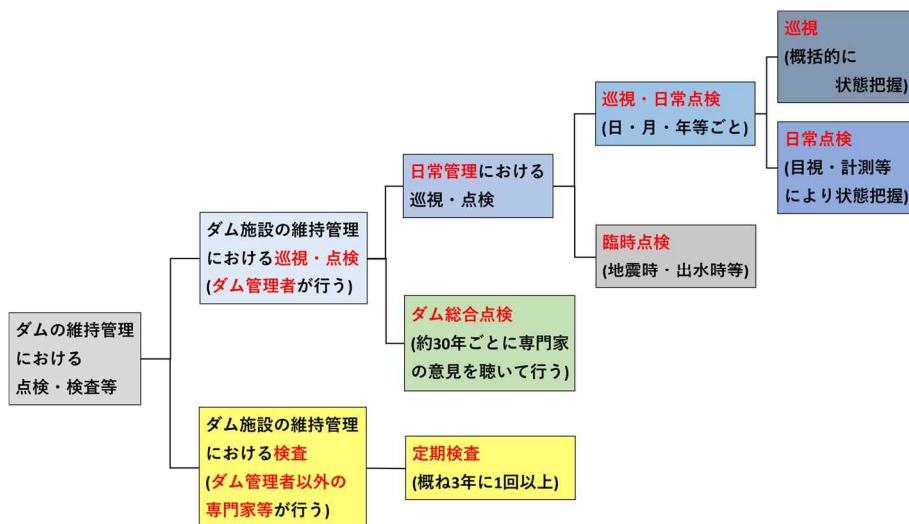
図-2.2.4 ダム施設の維持管理における点検・検査等の構成<sup>6)</sup>

また，ダム施設に対して実施する点検・検査については，図-2.2.4 に示すような構成に整理されるが，このうち，ダム施設の状態把握を目的として日常管理の中で行われている巡視・点検を表-2.2.2 に示す。また，日常の点検以外には表-2.2.3 に示すような，ダム管理者が30年に1回以上の頻度で専門家の意見を聴きながら実施するダム総合点検とダム管理者以外の専門家が3年に1回以上の頻度で実施する定期検査の2種類のダム状態の状態評価を行うシステムが整備されている。

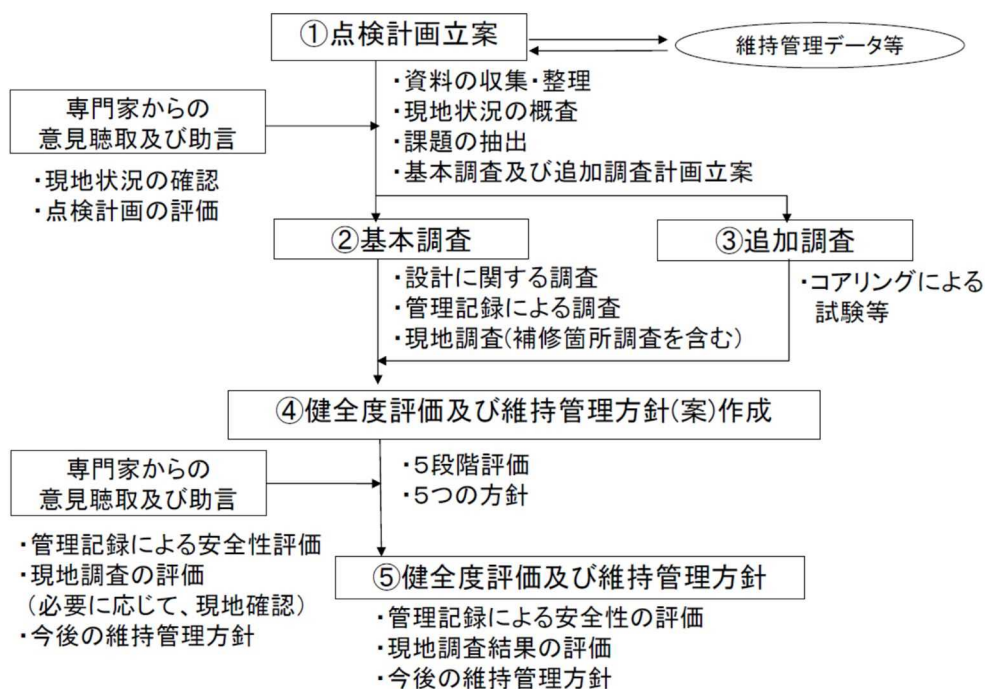
図-2.2.5 ダム総合点検の実施基本フロー<sup>7)</sup>

ダム総合点検	<ul style="list-style-type: none"> <li>・専門家の意見を聴きながら，ダム管理者が30年に1回以上の頻度で実施する。</li> <li>・長期的な経年変化の状況や構造物の内部の状態等に着目し，ダムの健全度について総合的に調査及び評価し，効果的・効率的な維持管理を目的とする。</li> <li>・図-2.2.5に示す基本フローで実施する。</li> </ul>
定期検査	<ul style="list-style-type: none"> <li>・ダム管理者以外の視点から，ダム施設及び貯水池の機能が良好な状態に保持されているかを定期的に確認することを目的として実施する。</li> <li>・3年に1回以上の頻度で行うことを基本とし，次回の検査時期については検査結果を踏まえて決定することを基本とする。</li> <li>・定期検査の結果を踏まえ，必要に応じて，日常点検における点検項目や頻度，管理基準値，臨時点検における経路や計測項目等について見直しを行うことを基本とする。</li> <li>・検査結果はA，B1，B2，Cの4段階で総合判定する。（表-2.2.4）</li> </ul>

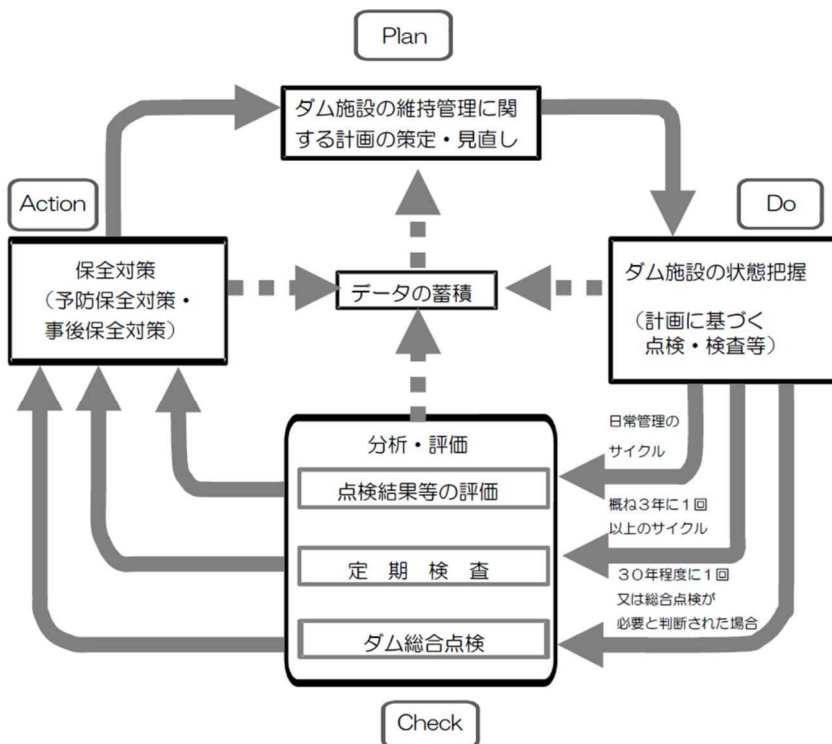
図-2.2.6 ダム施設の維持管理におけるマネジメントサイクル<sup>6)</sup>

ダム施設の維持管理のマネジメントサイクルとして、図-2.2.6に示すPDCAサイクルが河川砂防技術基準には示されている。すなわち、Plan：ダムの維持管理に関する計画の策定を行い、Do：計画に基づく点検や検査を行い、状態を把握し、Check：点検や検査結果に基づく分析や評価を行い、Action：分析・評価結果に基づく保全対策を実施し、再びPlan：状態、分析・評価結果及び保全対策実施状況に基づく維持管理計画の見直しの実施というサイクルでダム施設の維持管理は行われている。

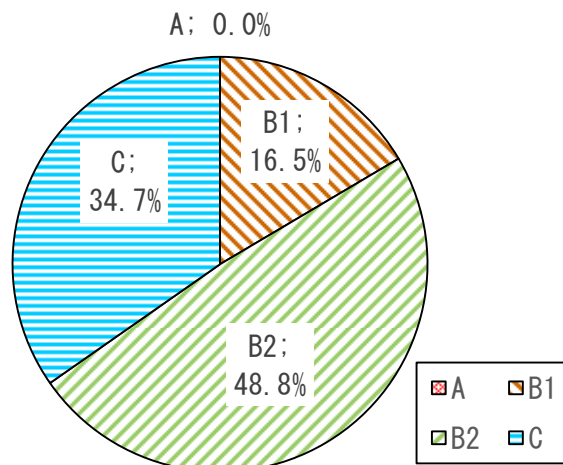
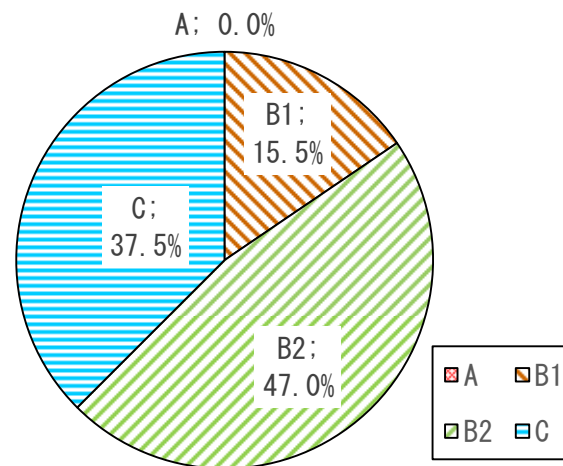
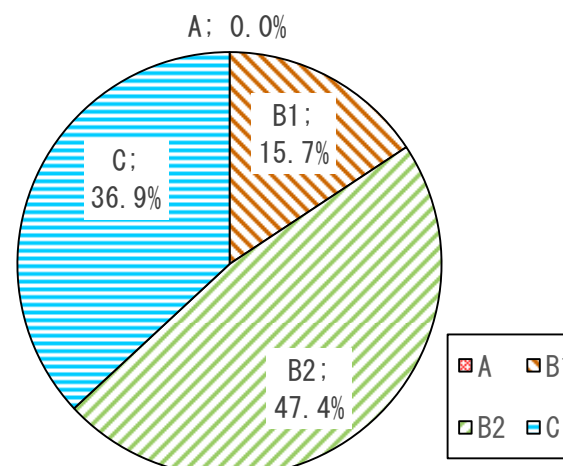
図-2.2.7 定期検査による健全度の判定比率

我が国におけるダム施設の健全度について、ダム定期検査の結果<sup>9)</sup>を基に概観することとする。図-2.2.7に、国土交通省所管の558ダムに対する平成31年3月時点における最新の定期検査でのA, B1, B2, Cの4段階の判定区分の比率を整理した結果を示す。また、図-2.2.8に国土交通省の直轄管理(水資源機構管理を含む)の123基のダムに対する判定区分の組織別比率を、図-2.2.9に都道府県の管理する435基のダムに対する判定区分の組織別の比率を示す。

これらの結果によると、我が国のダムの健全度は、国土交通省の直轄管理(水資源機構管理を含む)ダムと都道府県管理ダムとの間で大きな違いは無く、判定Aの所謂、直ちに措置を講じる必要があるダムは存在しないが、判定B1の所謂、速やかに措置を講じる必要があるダムは全体の15%強となっている。すなわち、速やかに措置を講じないと、ダムの安全性や機能に影響が及ぶようなダムが全体の15%強は存在していることを示している。なお、各ダム管理者別の判定区分比率に差が生じているが、これは管理者によってダムの健全度自体に差があるのではなく、同一の状態に対する判定に差があるためと推察されるものである。

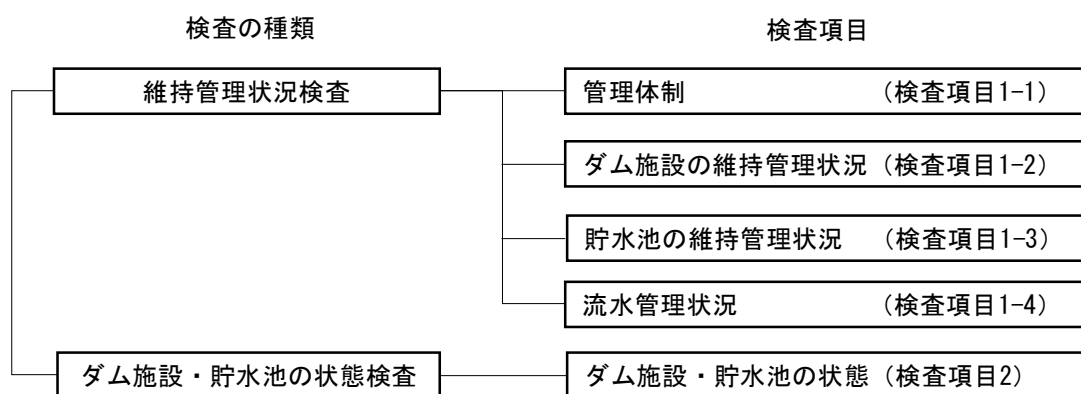
図-2.3.1 ダム定期検査における検査の種類及び検査項目<sup>8)</sup>

我が国の供用中のコンクリートダム堤体に生じている変状について、完成年が1967年～2013年、堤高が24m～156m、堤体積が52千m<sup>3</sup>～1,750千m<sup>3</sup>、型式が重力式とアーチ式という様々な完成後の経過年数、規模、及びダム型式である17基のコンクリートダムに対して定期検査と同様の着眼点で分析整理を行うこととする。なお、定期検査は、ダム施設及び貯水池が適切に維持管理され、良好な状態に保持されているか、また流水管理が適切に行われているかについて確認するため、3年に1回以上の頻度で実施されるものであり、**図-2.3.1**に示すような検査の種類及び検査項目で実施される。このうち、維持管理状況検査は定められた計画に基づく維持管理の実施状況等の主にソフト面に対する検査であり、一方、ダム施設・貯水池の状態検査が施設の健全性に対する検査である。ここではダム施設・貯水池の状態に対する検査である検査項目2と同様の区分で分析整理することとする。検査項目2の内容は、土木構造物の状態に関するものにも限定しても計測結果、基礎地盤、あるいは堤体周辺斜面等の多岐に亘るが、コンクリートダム堤体に生じている変状が対象となる**表-2.3.1**に示す、堤体（コンクリートダム）と洪水吐き（土木構造物部分）を対象とした。なお、定期検査では、各項目に対して**表-2.3.2**に示すa, b1, b2, cの4段階での判定を行うことになっている。

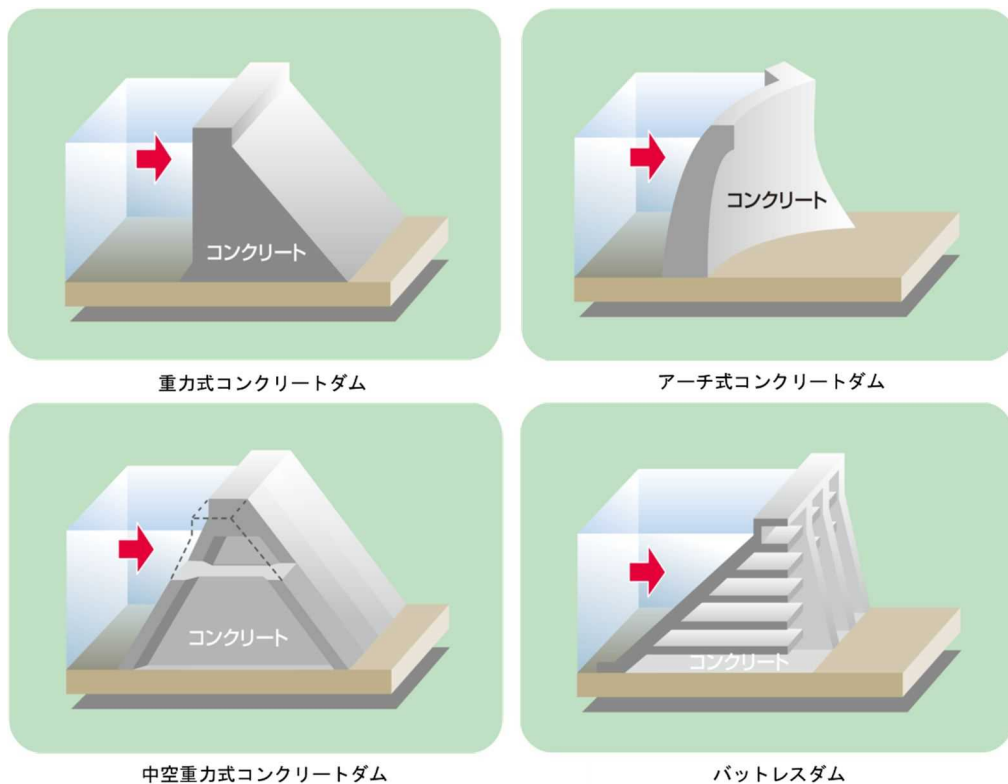
図-3.2.1 コンクリートダム型式<sup>2)</sup>

一般的なコンクリート構造物は鉄筋コンクリート構造として設計されているが、中空重力式コンクリートダム型式やバットレスダム型式を除いては、コンクリートダムの堤体は重厚な無筋コンクリート構造として設計されている。コンクリートダムの型式を図-3.2.1に示す。

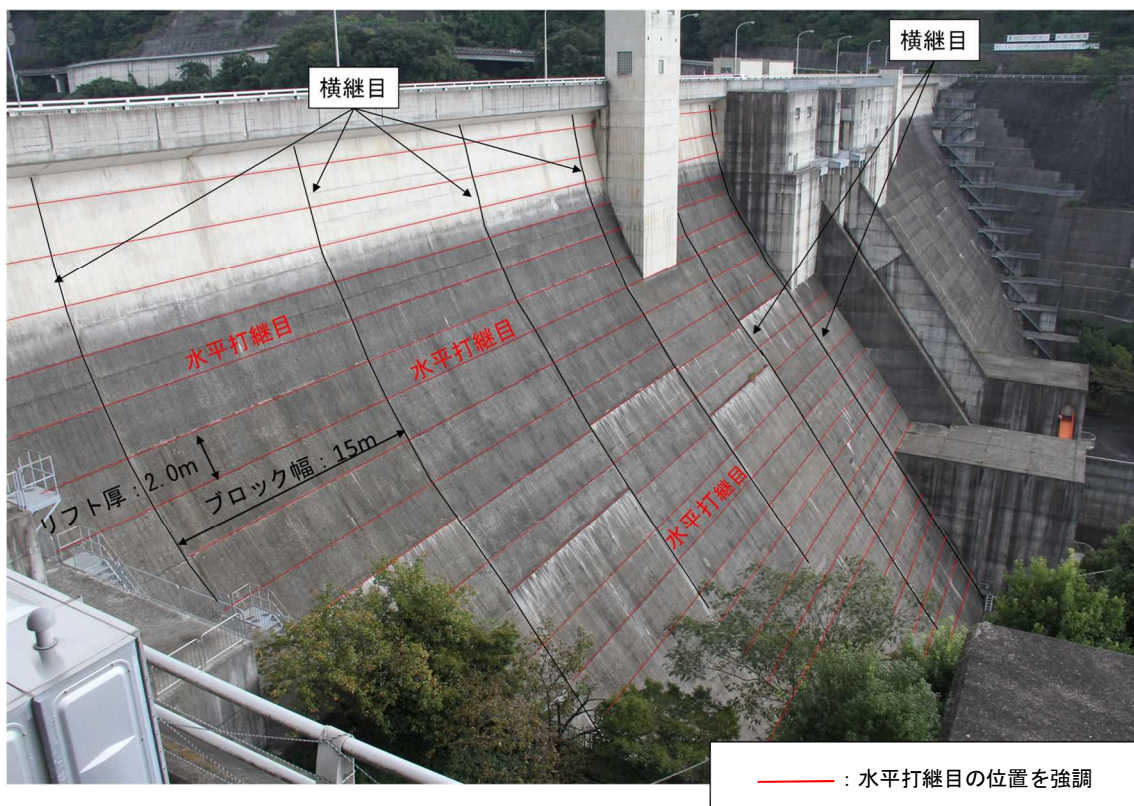
図-3.2.2 コンクリートダムの打設ブロック割の事例  
(横継目間隔 15m, 水平打継目間隔(リフト厚)2.0m)

コンクリートダムは、大規模なマスコンクリート構造物であることから温度応力によるひび割れを抑制するため、堤体の構築にあたっては、左右岸（ダム軸）方向には10～15m程度、上下流方向には5～150m程度、厚さ0.75～2m程度の薄層の矩形ブロックを積み重ねるようにコンクリートを打設する。コンクリートダムの堤体下流面の写真に打設ブロック割を記入したものを参考に図-3.2.2として示す。なお、左右岸方向の10～15m間隔（図-3.2.2では15m間隔）に設置された継目を横継目、高さ0.75～2m間隔（図-3.2.2では2.0m間隔）に設置された打継目を水平打継目という。

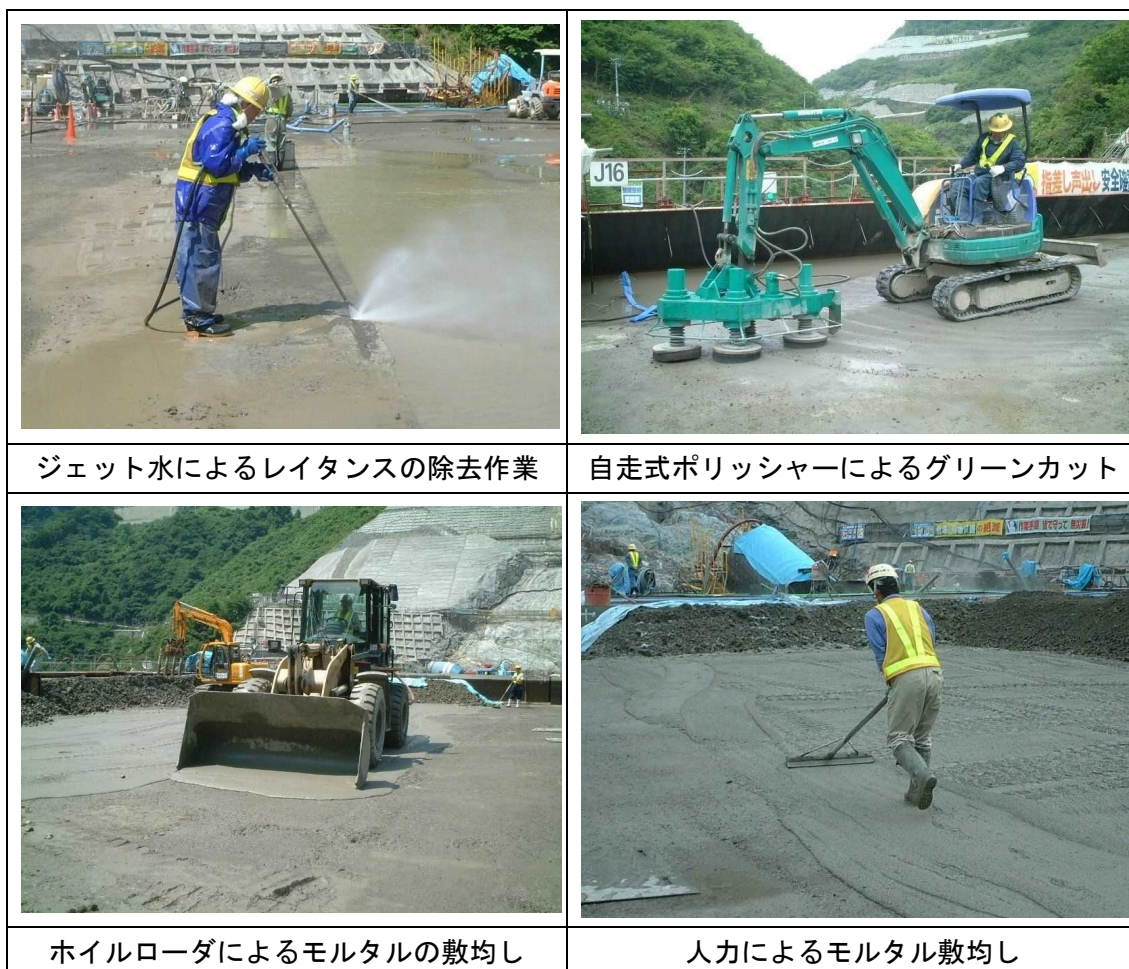
図-3.2.3 グリーンカット作業状況とモルタルの敷き込み状況<sup>6)</sup>

一方、新旧コンクリート間となる水平打継目に対しては、水平打継目に生じたレイタンスを圧力水や電動ブラシを用いて除去するグリーンカットという作業を行った上で、1.5cmの厚さでモルタルを敷き込み、コンクリートを打設することが繰り返されることで、コンクリートダム堤体が構築される。このグリーンカットは、作業実施のタイミングが早過ぎると骨材を緩めたり、コンクリート表面を余分に取り除くおそれがある一方で、遅すぎると十分な処理ができなくなる。そのため、グリーンカットはコンクリートダムの構造の安全性および水密性を確保する上では非常に重要な作業となっている。また、一般的なコンクリートでは規定されていない<sup>4)</sup>、モルタルの敷き込みを「標準」としている<sup>5)</sup>ことも、コンクリートダムの構築方法における特徴の一つとなっている。グリーンカットおよびモルタルの敷き込み作業の状況の事例を図-3.2.3に示す。

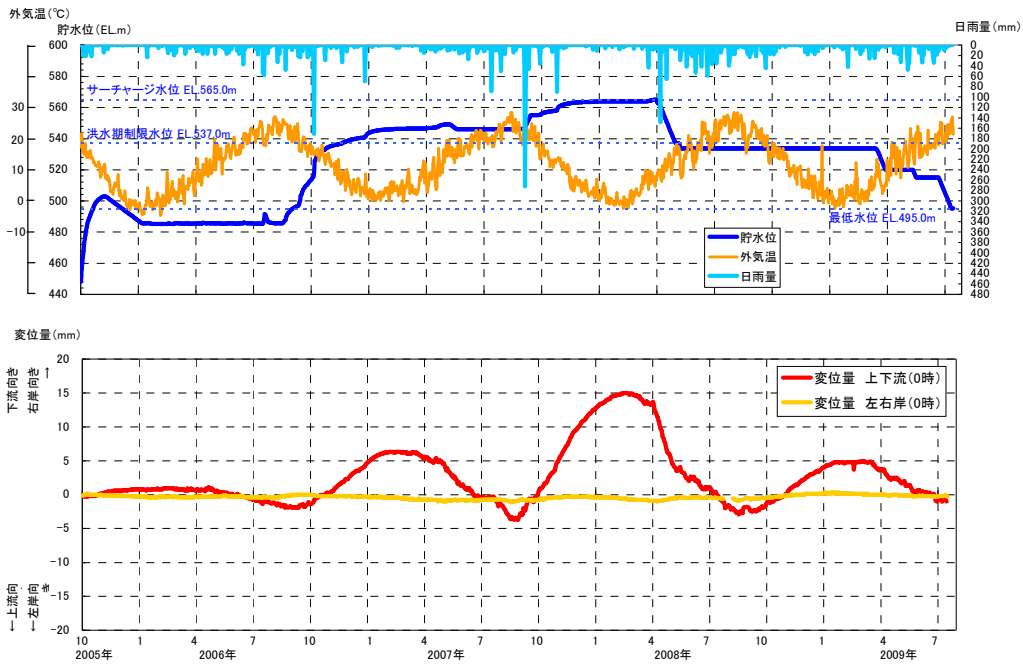
図-3.3.1 コンクリートダム の 堤 体 ( 堤 頂 部 ) の 変 形 量 の 経 年 変 化 傾 向 の 事 例 <sup>7)</sup>

コンクリートダムの堤体は、貯水位の変化、すなわち作用外力の変化、ならびに外気温の変化によって、変形する挙動を示す。コンクリートダムの変形挙動の事例として、**図-3.3.1** 及び **図-3.3.2** に堤高 132.0m の重力式コンクリートダムにおけるプラムラインによる堤体頂部の上下流方向への変形量の計測結果を示したが、堤体頂部は貯水位上昇時には下流側に変形し、外気温上昇時には上流側に変形する挙動を示している。このダムにおいては上下流方向には約 18mm の幅で年周期の変形挙動が生じている。このような貯水位あるいは外気温の変化に対する堤体の変形挙動は、変形量に大小はあるとしてもすべてのコンクリートダムにおいて生じている現象である。このように、堤体が上下流の方向に変形することで、堤体の上下流端部にはひずみが生じ、引張ひずみ、すなわち引張応力が発生することとなる (**図-3.3.3(a)**)。この貯水位や外気温の変化による堤体の変形挙動は年周期の大きな変化であるが、これとは別により短い周期、例えば昼夜で生じる温度変化に伴うコンクリート収縮によっても堤体表面に引張応力が発生する (**図-3.3.3(b)**)。この昼夜の温度変化による引張応力の発生については、発生する引張応力は年周期の変形で生じる応力に比較すると小さいが、その発生頻度は遙かに多い。このように、堤体の上下流端部に引張応力が発生するような時、相対的に強度が低い水平打継目が存在すると、水平打継目にひび割れが発生する場合がある。この堤体の変形、すなわち引張応力は繰り返し発生するため、水平打継目のひび割れはミシン目が入ったように堤体深部へと進展し、水平打継目が剥離したような変状が生じることになる。

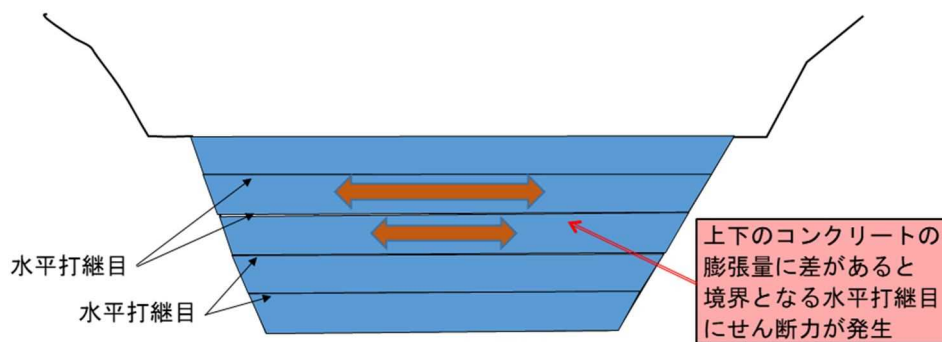
図-3.3.4 堤体コンクリートの膨張による水平打継目へのせん断力作用の模式図

コンクリートダム堤体において、アルカリシリカ反応等によるコンクリートの膨張が発生した場合、鉛直方向、あるいは上下流方向については膨張が拘束されることは無い。しかし、左右岸方向（ダム軸方向）への膨張については、左右岸の地山（アバットメント）で拘束されることから変形が抑制されることになる。その際、堤体全体の膨張量が均一であれば、左右岸方向の圧縮ひずみも均一となるが、アルカリシリカ反応の場合、その位置によって劣化度が異なるのが一般的であるため、堤体全体が均一の膨張量を示すことは稀であり、そのため、水平方向のひずみは高さ方向で見れば、差異が生じるのは普通である。例えば、上下2層のコンクリートリフトを考えた場合、上層コンクリートと下層コンクリートの膨張量に差があると、この境界にあたる水平打継目にはせん断力が発生する。このとき、水平打継目の強度が一般部に比較して小さければ、水平打継目にひび割れ等の変状が生じることになる。そして、コンクリートの膨張現象が継続すれば、この水平打継目の変状については経時的に進展することになる。

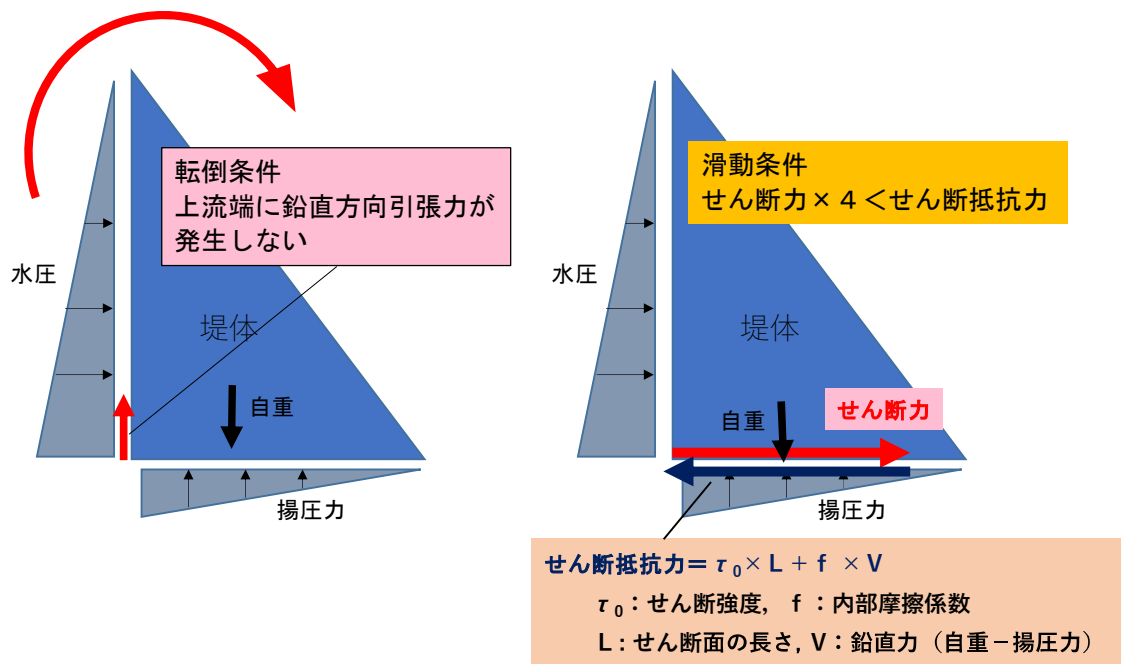
図-3.3.5 構造安定の条件（転倒条件・滑動条件）の模式図

この構造安定の条件のうち、転倒条件及び滑動条件の模式図を図-3.3.5に示す。

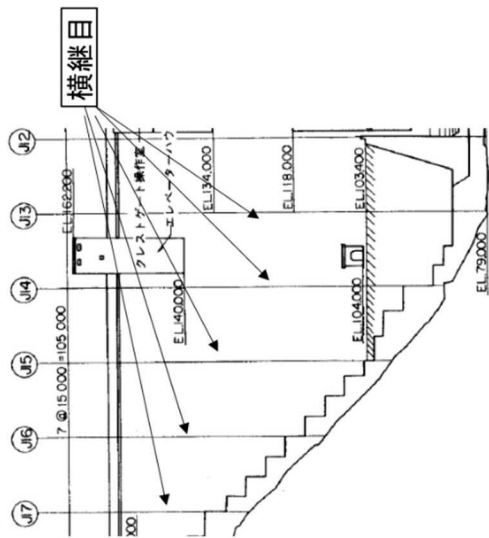
図-3.3.6 横継目の配置事例 (堤体下流面)

コンクリートダム堤体には、コンクリートの収縮によるひび割れを防止する目的で、堤体の左右眼方向に等間隔で設置された横継目が設置されているが、この横継目は気温の変化の変化に応じて開閉するため、堤体の上流面から1~2m程度の位置に止水板を設置してダム貯留水が下流に漏れることを防いでいる。図-3.3.6に、重力式コンクリートダムの横継目の配置図を、図-3.3.7に横継目への止水板の配置を上部から見た平面図を、図-3.3.8に止水板設置状況を事例として示す。堤体の上流面からこの止水板よりも深部まで水平打継目の変状が進展した場合には図-3.3.9に示すようにダム貯留水が上流面から止水板の下流側に浸入して、横継目を經由して堤体下流面に到達したところで再び下流面付近の水平打継目のひび割れに沿って下流面漏水として確認されることもある。このような形態で下流面漏水が確認される場合には、現時点においては水平打継目の変状は堤体の深部まで進展していないことから、①の堤体の構造安定性への影響は少ない。

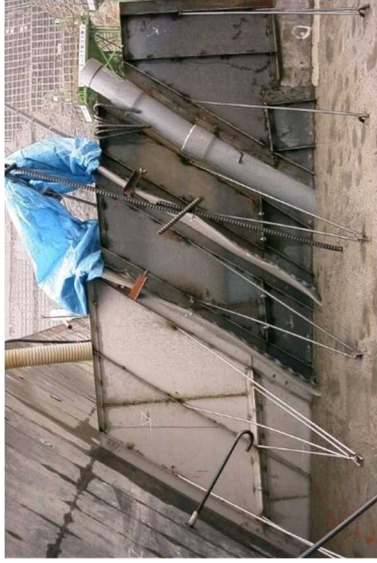
図-3.3.8 横継目止水板設置状況<sup>9)</sup>

横継目は温度変化によるコンクリートの容積変化に伴って開閉するため、上流端には打設時に、塩ビ製あるいは銅製等の止水板が埋設され、貯留水が開口した横継目を通り、堤体下流面に流下することを防ぐ構造となっている。

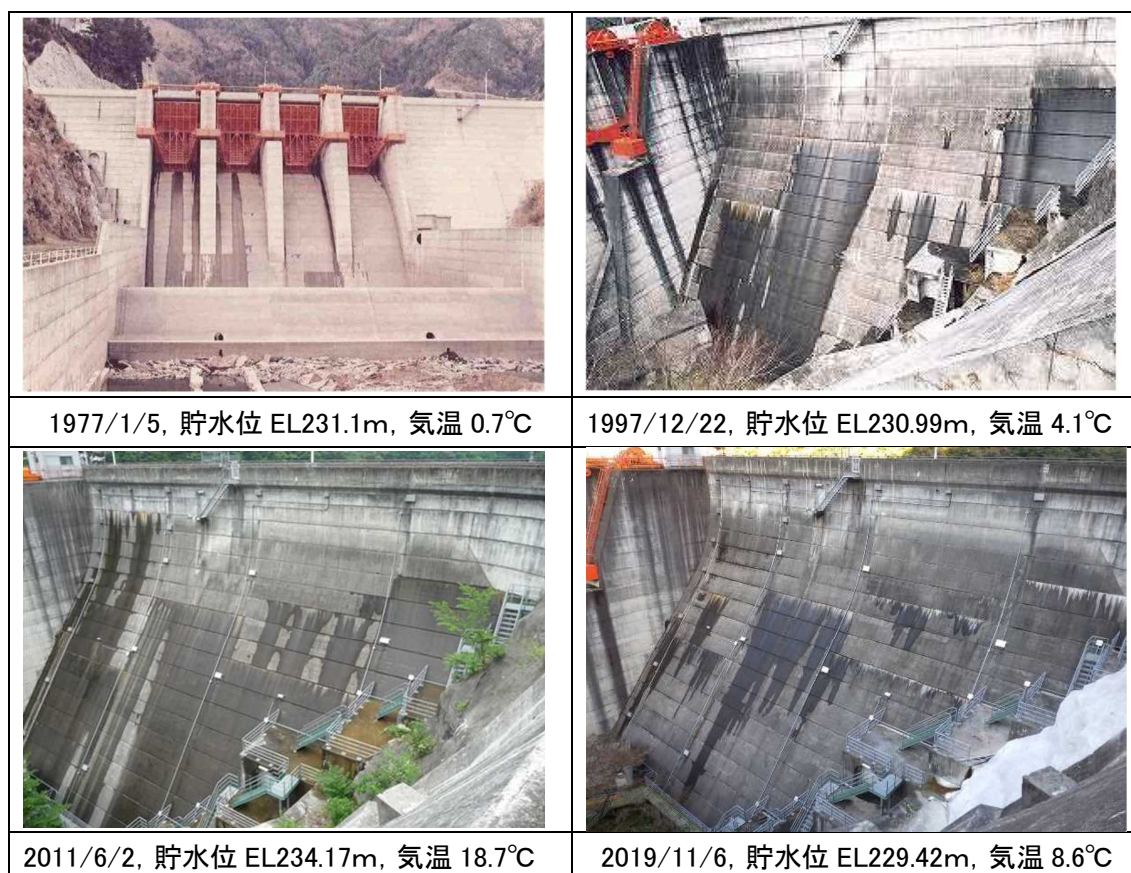
図-3.3.10 堤体下流面の漏水状況写真

1975年に完成、管理に移行した堤高42mの重力式コンクリートダムである。このダムにおいては、管理移行後15年経過した時期までは堤体下流面に漏水は確認されなかったが、管理開始後23年経過した1997年には堤体左岸側の水平打継目からの漏水が確認された。その後、漏水箇所及び漏水量が増加したため、2011年6月から2012年8月にかけて、開口した水平打継目にセメントミルクを注入する漏水対策を行っている。この漏水対策後、しばらくの間、漏水の状況については安定していたが、2016年3月以降、新たな箇所からの漏水が確認されるようになっており、水平打継目の変状が継続して進展しているものと評価できる。図-3.3.10に、1977年1月、1997年12月、2011年6月、及び2019年11月の堤体下流面の状況写真を示す。また、図-3.3.11に2019年に作成した漏水箇所図を示す。

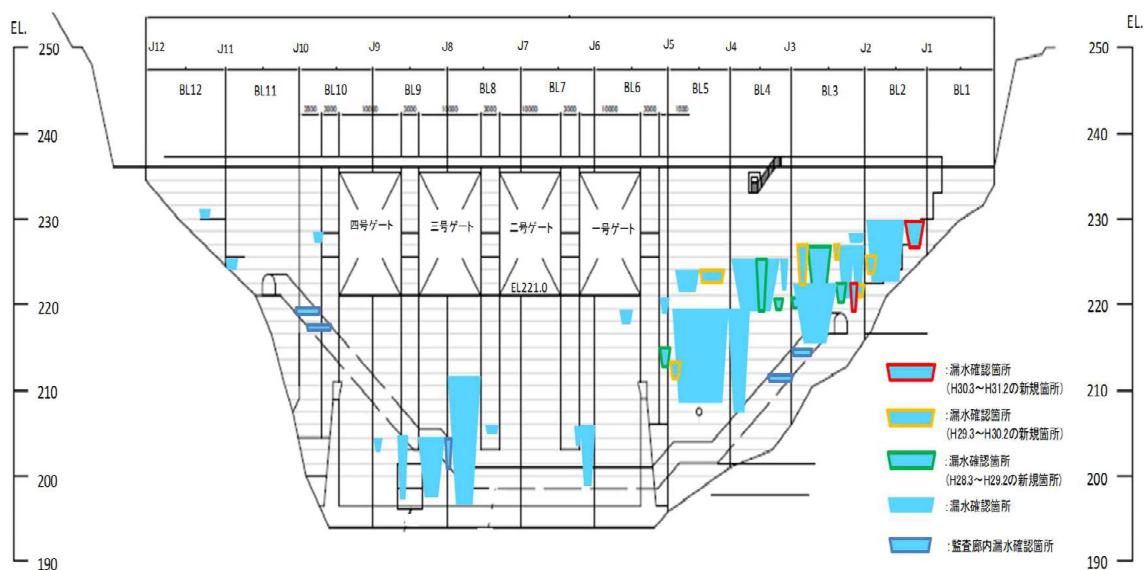
図-3.3.11 堤体下流面の漏水箇所

本ダムにおいては水平打継目のひび割れ範囲を確認するため、堤体上流面及び下流面から対象とする水平打継目に対しての斜めボーリング、堤頂部（天端）からの鉛直ボーリングを行った。その結果、上流面から下流面まで水平打継目が開口している箇所が存在することを確認している。

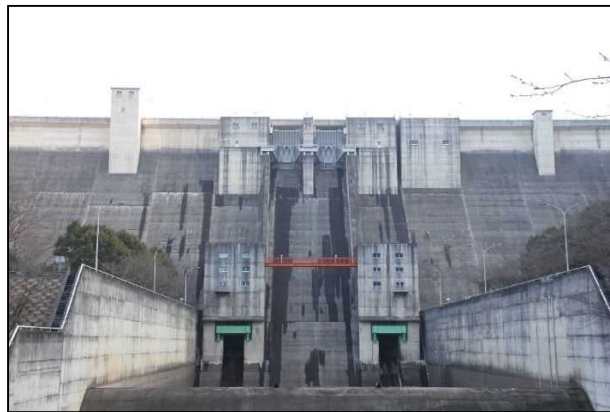
図-3.3.12 堤体下流面の漏水状況 (2013/1/31)

1984年に完成、管理に移行した堤高75mの重力式コンクリートダムである。このダムでは気温が低下し、貯水位が上昇した時期に多くの水平打継目からの漏水が確認されるが、下流面漏水がいつから確認されるようになったのかは不明である。2013年1月に撮影した堤体下流面の漏水状況を図-3.3.12に、堤体下流面の漏水箇所図を図-3.3.13に示す。本ダムにおいては漏水、水平打継目変状の状態について把握する目的で堤体下流面の漏水状況に関する点検を2013年4月以降、1回/月の頻度で実施しているが、漏水箇所、漏水量は特段増加する傾向は確認されておらず、漏水、ひいては水平打継目の変状については進展傾向が無く、状況としては安定しているものと評価されている。漏水の状況としては堤体の中央付近が多い傾向がある。また、図-3.3.13の漏水の状況からわかるように、漏水は水平打継目の横継目付近で主に確認され、ブロックの中央付近では確認されないという状況であることから、漏水が確認される水平打継目においても変状の範囲は全面に及んでいないものと推察される状況にある。

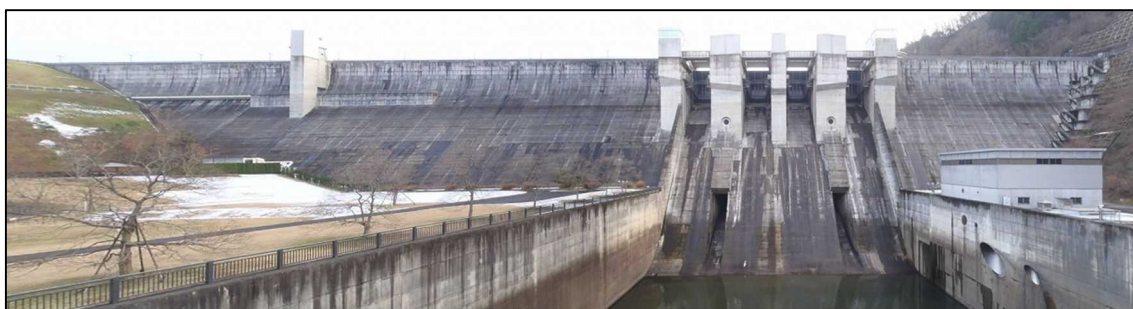
図-3.3.14 堤体下流面の漏水状況(2012年12月)

このダムは、1998年に完成、管理に移行した堤高67.4mの重力式コンクリートダムである。気温が低下し、貯水位が上昇した時期に多くの水平打継目からの漏水が確認される。このダムの堤体下流面漏水については、管理移行直後から確認されている。2012年12月に撮影した堤体下流面の漏水状況を図-3.3.14に示す。本ダムの下流面漏水は、漏水箇所が中位の限られた標高の水平打継目のみで確認され、漏水のある水平打継目においては横継目から横継目までのブロック全幅で漏水が確認されることである。したがって、各水平打継目において変状が生じている範囲は広いと推察される。また、本ダムにおいては漏水、水平打継目変状の状態について把握する目的で堤体下流面の漏水状況に関する点検を冬期以外は1回/月、冬期は1回/週の頻度で実施しているが、漏水箇所、漏水量は特段増加する傾向は確認されておらず、漏水、ひいては水平打継目の変状については進展傾向が無く、状況としては安定している。

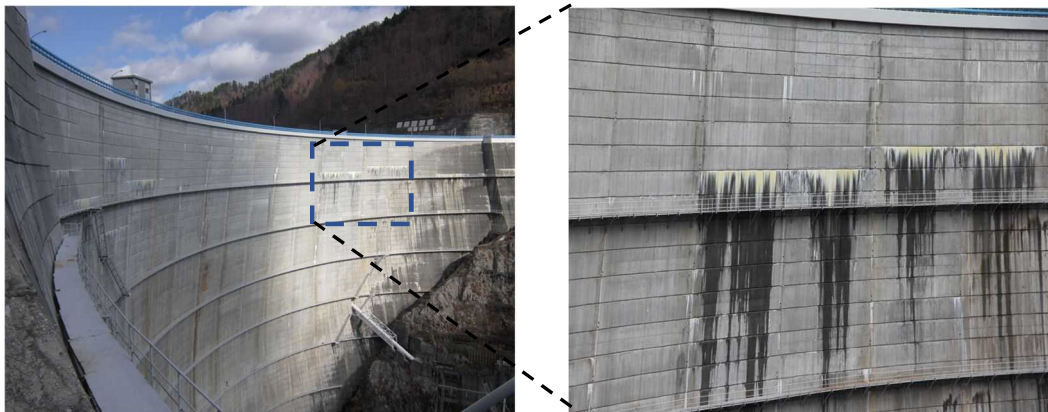
図-3.3.15 堤体下流面の漏水状況(2014年11月)

本ダムは、1967年に完成、管理に移行した堤高131mアーチ式コンクリートダムである。本ダムにおいては、貯水位が上昇した時期に高標高部の水平打継目からの漏水が確認される。本ダムの堤体下流面漏水については、いつ頃から確認されるようになったか明らかではない。2014年11月に撮影した堤体下流面の漏水状況を図-3.3.15に示す。また、図-3.3.16に、堤体下流面でエフロレンス析出あるいは漏水が確認される、すなわち変状箇所を示したが、水平打継目の変状については高標高部に限られていることがわかる。また、漏水のある水平打継目においては横継目から横継目までのブロック全幅に近い広い範囲で漏水が確認されており、各水平打継目において変状が生じている範囲は広いと推察される。また、漏水が発生する時期として、コンクリートダムにおいては気温が高い夏期には貯水位が上昇したとしてもコンクリート膨張により水みちが閉塞するため、漏水が確認されないことが一般的であるが、本ダムにおいては夏期においても下流面漏水が確認されている。

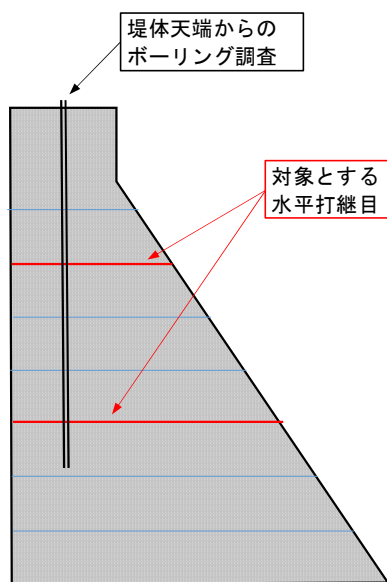
図-3.4.1(1) 堤体天端からのボーリング調査模式図

コンクリートダム堤体の水平打継目の状態を把握する手法として、現在、一般的に用いられている調査手法は、ボーリング調査である。このボーリング調査による状態把握手法は、堤体からボーリングコアを採取し、水平打継目の位置によるコアの状態を確認し、変状の有無、状態を評価する方法である。また、ボーリング調査の方法としては、堤体天端（堤頂部）から削孔する調査、上下流面から削孔する調査がある。堤体天端から削孔する調査、及び堤体上下流面から削孔する調査の模式図を図-3.4.1に示す。なお、堤体上下流面から変状が懸念される水平打継目に対して、変状が生じた深さを把握するため、超音波法あるいは衝撃弾性波法を用いて打継目が開口している範囲の計測を行っている事例も存在するが、その精度は必ずしも高くない。

堤体天端からのボーリング調査は1本のボーリングで複数の水平打継目に対する調査が可能であるが、調査に要する機材が大がかりで、調査にも時間を要し、上下流端付近

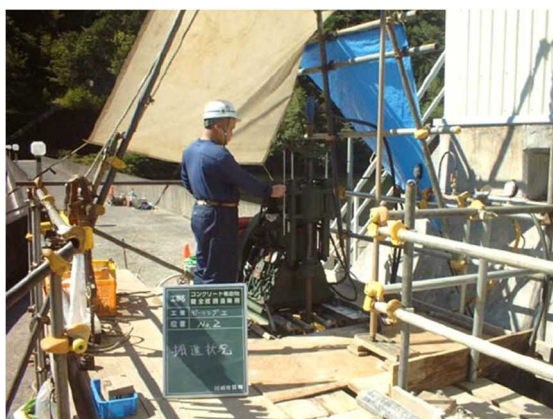
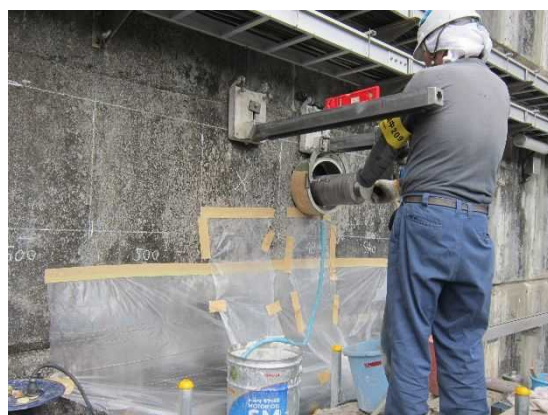
に対する調査ができない。一方、上下流面からのボーリング調査は端部付近の調査が可能で、ボーリング削孔機材自体は簡易なもので実施可能、削孔深さが短いため、調査時間も短時間という利点はあるが、一部を除き調査箇所へのアクセスには仮設が必要、上下流面から離れた位置の調査が困難、上流面からの調査は貯水位によっては実施不可という適用上の制約がある。そのため、これらの方法を組み合わせてボーリング調査が実施される。堤体天端からの調査ボーリングの実施状況の写真、及び堤体下流面からの調査ボーリングの実施状況の写真を図-3.4.2に示す。また、堤体天端からの調査に用いられる機材の構成事例を図-3.4.3に、堤体上下流面からの調査に用いられる機材の事例を図-3.4.4に示す。

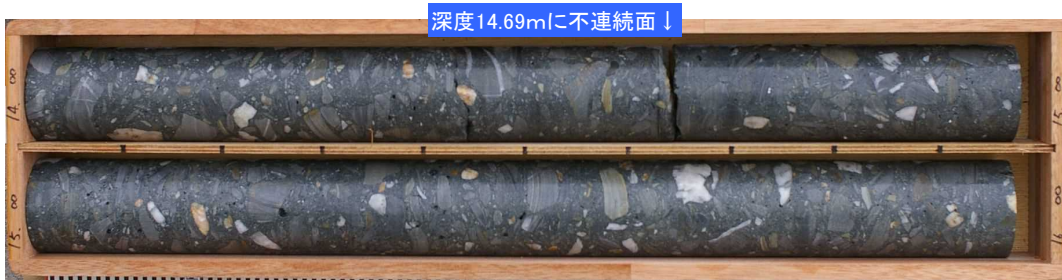
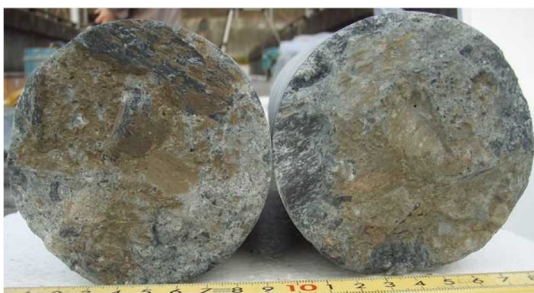
コンクリートダム堤体天端からのボーリング調査で採取されたボーリングコア写真の例を図-3.4.5～図-3.4.6に示す。この例ではボーリングコアは深度14.69mに上下で一体化していない不連続面を有し、その面は茶褐色に変色していることが確認される。また、このボーリング孔の孔壁をボアホールカメラで撮影した画像を図-3.4.7に示すがこの孔壁画像でも不連続面の存在が確認できる。図-3.4.8には、堤体上流面から水平打継目に対して斜め上向きのボーリング調査を行った孔壁の画像を示すが水平打継目が分離開口している変状が確認できる。このように、ボーリング調査を行うことでコンクリートダム堤体の水平打継目の変状を把握することが可能となる。

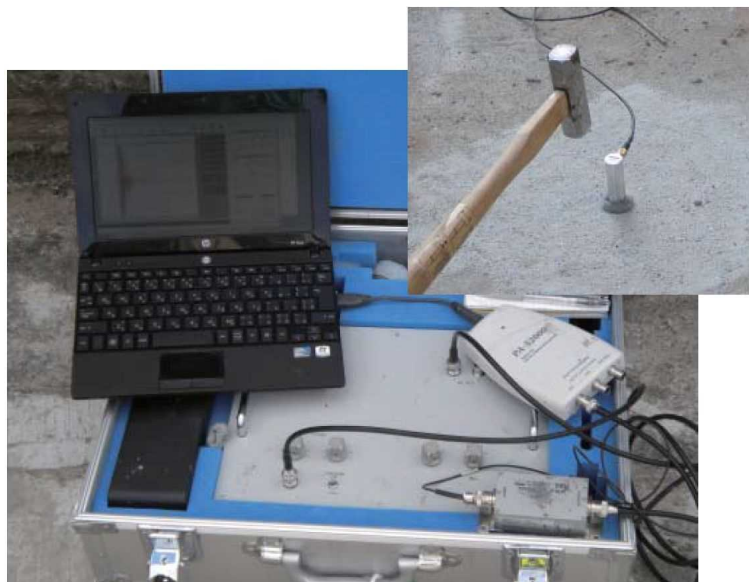
図-4. 2. 1 調査装置の構成(装置本体, 受信センサ, 鋼製ハンマー)

このシステムは、高周波成分を多く含む弾性波を調査対象物に入射して、受振センサとして共振周波数 140kHz の AE センサを用いて反射波の高周波成分を受振し、さらに HPF（ハイパスフィルタ）をかけて特定範囲の高周波成分を抽出できるシステムである。この測定システムの仕様を表-4.2.1 に、調査装置の構成を図-4.2.1 に示す。調査方法の概念図を図-4.2.2 に示す。杭など一般の構造物においては、反射波が得られる時間から距離を算定し、ひび割れ等変状の位置を算出する。

<b>■測定装置本体</b>	
・周波数特性	1kHz～2MHz (-3dB)
・フィルタ特性	HPF(ハイパスフィルタ) : THRU, 50kHz 以下 カット～500kHz 以下カットの可変式
<b>■デジタルオシロスコープ</b>	
・サンプリングレート	100M Sample/sec MAX
・サンプリングタイム	10ns～10ms
・メモリ長	100kPoint/ch
<b>■受振センサ (AE センサ)</b>	
・共振周波数	140kHz, 感度-10dB 以上
・形状, 寸法	直径 12mm, 高さ 40mm
<b>■プリアンプ</b>	
・周波数特性	2kHz～1. 2MHz (-3dB)
・入力形式	不平衡, BNC 接栓
<b>■鋼製ハンマー</b>	
・両口玄能	ヘッド重量 225g～460g

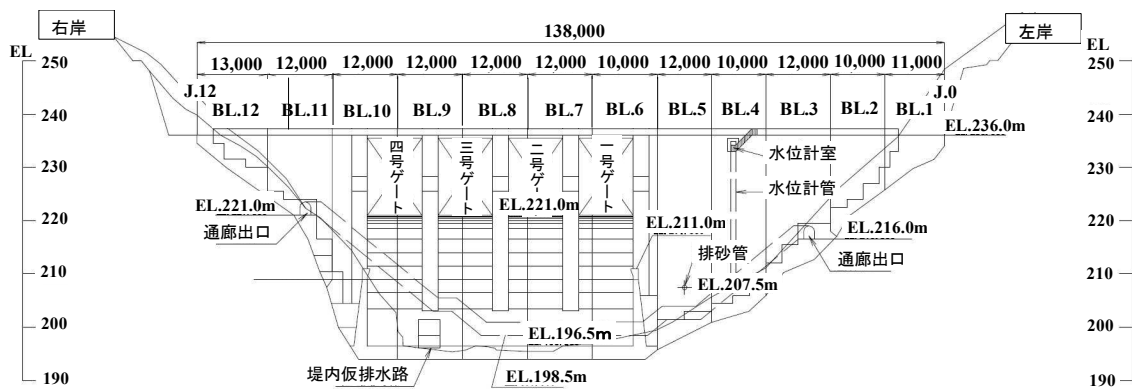
図-4.2.3 Aダムの堤体下流面図

Aダムの堤体コンクリートの打設方法は、柱状工法で行われており、1ブロック（ダム軸方向10～13m、上下流方向4.5～35.57mの広がりを持つ区画）毎に高さ1.5mでコンクリート打設を行い、硬化後にグリーンカット及びモルタル敷均しの打継面処理を行い、更に上部にコンクリートを高さ1.5mで打設することを繰り返して堤体が構築されているダムである。よって、Aダムの堤体の水平打継目は高さ1.5m毎に設けられている。

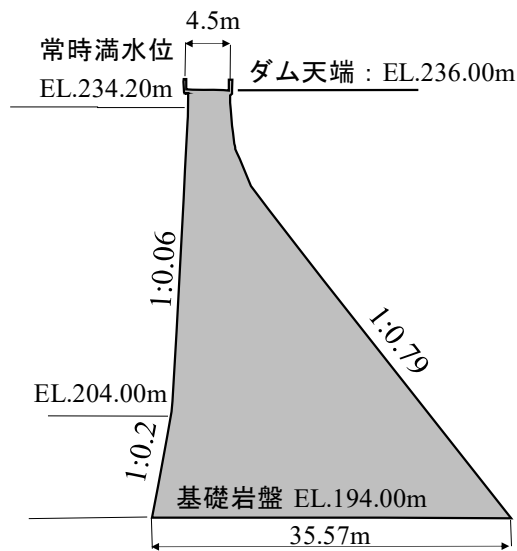
図-4.2.4 Aダムの標準断面図

計測の対象とするモデルダムは、四国地方に位置する、1974年に完成した堤高42m、堤頂長138mの重力式コンクリートダムである、Aダムとした。堤体の下流面図を図-4.2.3に、標準断面図を図-4.2.4に示す。このダムでは貯水位が上昇した際に、図-4.2.5のように下流面漏水が生じ、水平打継面の劣化が懸念され、状態の把握が必要となっていた。

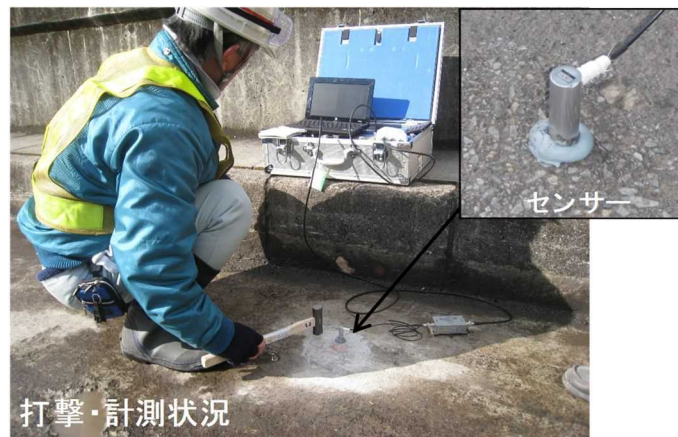
図-4.2.6 コンクリートダム天端での計測状況<sup>8)</sup>

図-4.2.6にダム天端打撃点での打撃及び計測の状況を示す。また、図-4.2.7にダム天端の打撃点と状態推定を行う水平打継目、状態推定箇所(点)との関係の模式図を示した。この模式図は、ダム天端で打撃し、反射波を受振することで、打撃点鉛直下部の打継目の面内の点の情報が得られることを示したものである。

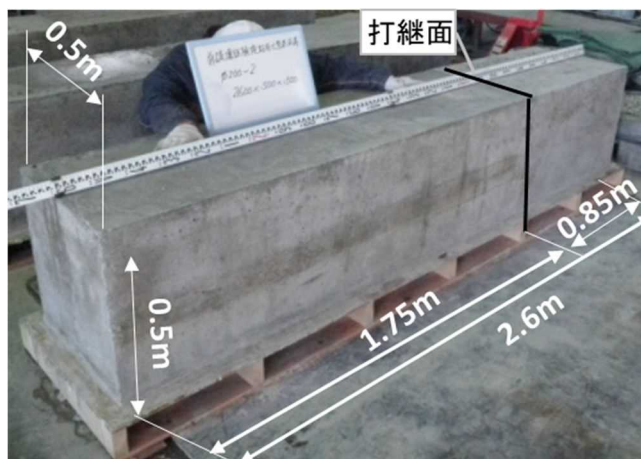
図-4.3.1 大型供試体の形状寸法<sup>10)</sup>

供試体は、**図-4.3.1**に示した0.5×0.5×2.6mの直方体で作製した。供試体は一旦0.5×0.5×1.75mの供試体として打設し、硬化させたのち、最も早い場合、中2日程度で打継ぐ、ダムでの施工と同等の3日後に長さ0.85m分の供試体を打継いで完成させた。なお、打継目については実際のダムで実施しているグリーンカットを模擬したワイヤーブラシによる目粗しで表面のモルタルを除去したのち、モルタルを塗布する他、内部欠陥を模擬する**表-4.3.2**に示す形状寸法の樹脂シートを貼付する処理を行った後に打設を行った。検討を行った内部欠陥のシリーズは、樹脂シートの厚み(欠陥の幅)に着目したシリーズと、樹脂シートの大きさ(欠陥の範囲)に着目したシリーズとに分けられる。なお、樹脂シートは力を受けると変形する性状のため、樹脂シートの厚みは分離面の厚さという視点でなく、接触している面積の割合が少なくなるという考え方で、厚みを変化させたシリーズを設定した。

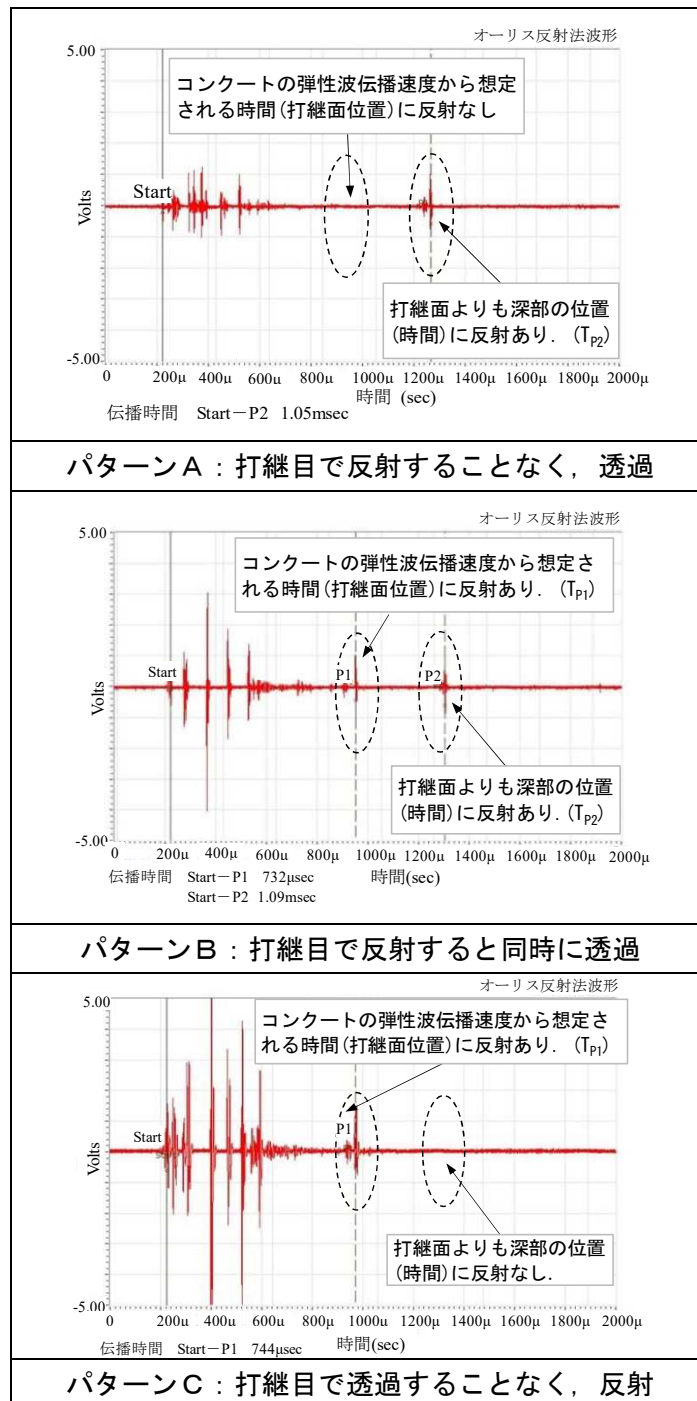
図-4.3.3 計測された波形パターン<sup>10)</sup>

計測された代表的な波形データを図-4.3.3に示す。打継面での反射・透過の有無から3種類の波形パターンに大別される。

シリーズ1及びシリーズ2の各供試体に対する10回の計測波形を基に、 $t_1$ ：打継目で反射して戻ってくるまでの経過時間、 $t_2$ ：供試体端部で反射して戻ってくるまでの経過時間、 $V_{P1}$ ：打撃面(計測面)から打継目までの弾性波伝播速度 ( $V_{P1}=2\times L_1\div t_1$ )、 $V_{P2}$ ：打撃面(計測面)から供試体端面までの弾性波伝播速度 ( $V_{P2}=2\times L_2\div t_2$ ) を算定した結果を表-4.3.3及び表-4.3.4に示す。なお、 $L_1$ は打撃面(計測面)から打継目までの実際の長さ、 $L_2$ は打撃面(計測面)から打継目を挟んで供試体端部までの実際の長さである。

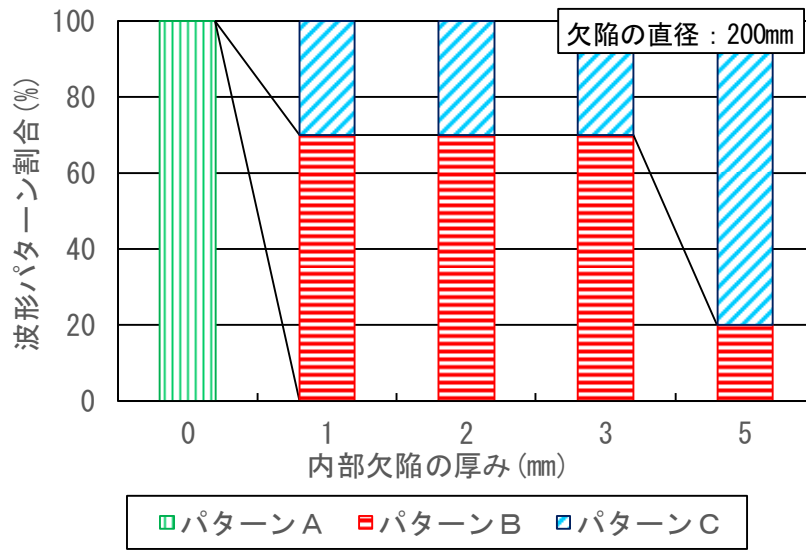
図-4.3.4 内部欠陥の厚みと波形パターン比率の関係<sup>10)</sup>

つぎに、表-4.3.5及び表-4.3.6に示した内部欠陥の各ケースの波形パターンの比率を図化したものを、図-4.3.4及び図-4.3.5に示す。また、伝播速度の変動係数をシリーズ毎に比較したものを図-4.3.6及び図-4.3.7に示す。

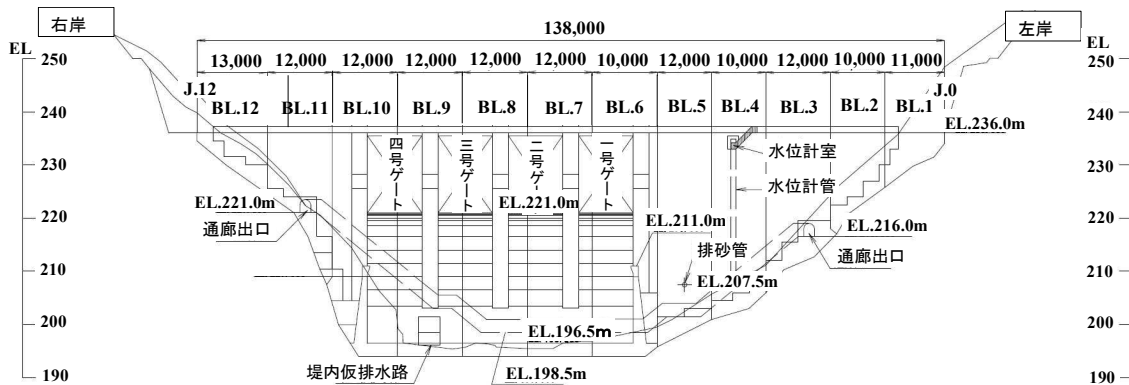
図-4.2.3 Aダムの堤体下流面図(再掲)

計測は、ダム非越流部 (BL. 2~BL. 5, BL. 11~BL. 12) については堤体天端に、あるいはダム越流部 (BL. 6~BL. 10) については越流頂部において、ダム軸 (左右岸) 方向に 2m 間隔で、上下流方向に 1m 間隔で、格子状に設置した測点で鉛直下方に対して反射波を計測した。Aダムの堤体下流面図(図-4.2.3)、測点の配置模式図(図-4.2.4)を再掲する。各測点においては、再現性の高い反射波形が 20 回程度計測されるまで計測した。各ブロックに設置した測点の数は、表-4.4.1 に示すとおりであり、全体で 150 測点を設置した。

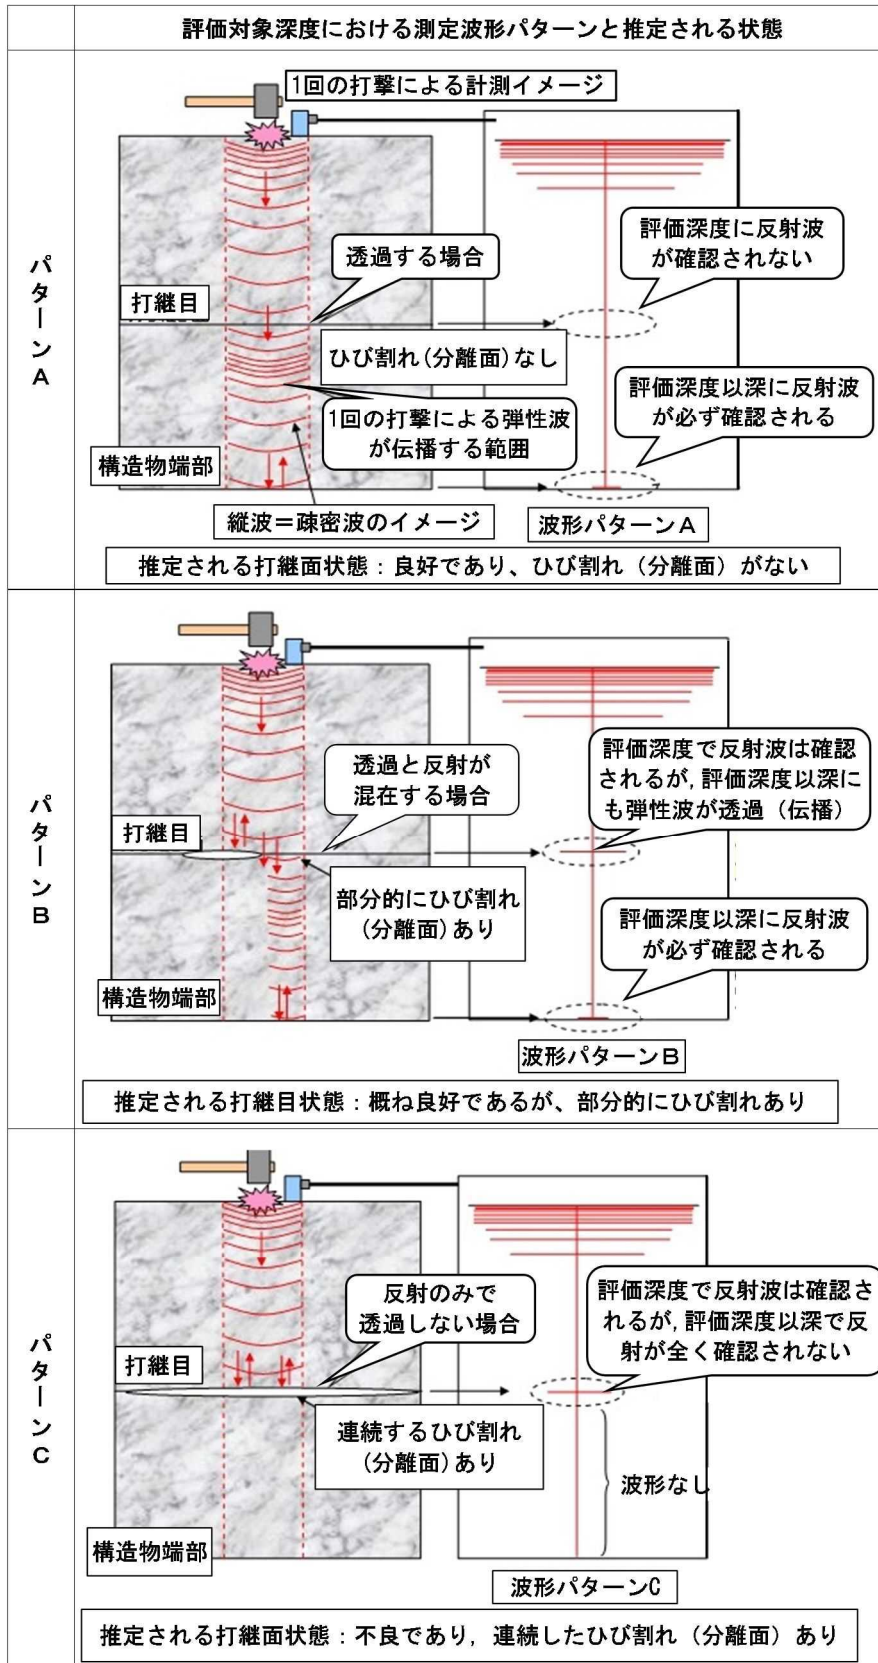
図-4.5.1 評価対象深度における測定波形パターン<sup>8)</sup>

コンクリートダム堤体において計測される波形は、ある深度（打継目までの深さ）に着目して見ると、図-4.5.1に示すように、A：想定深度において反射波が確認されず、ほとんど透過していくもの（より深部で反射波を確認）、B：想定深度において反射波が確認されるが、一部、透過もしているもの（より深部でも反射波を確認）、C：想定深度で明瞭な反射波が確認され、より深部の情報（反射波）がないもの、の3つのパターンに分けられる。このうち、Aのパターンは想定深度において弾性波の反射を生じさせるひび割れ等の劣化が無い状態であると推察され、一方、Cのパターンは想定深度にはより以深に波を伝播させないひびわれ等の劣化が存在していると推察される。また、Bのパターンは波を反射させるひび割れ等の劣化が部分的に存在し、透過する部分も存在していることを示している。また本調査で用いた衝撃弾性波法は高い指向性を有し<sup>4)</sup>、打継面における打撃点直下近傍の限られた範囲内の情報が得られているものと考えられるが、コンクリートの不均質性により、弾性波の伝播経路には、打撃入力ごとにばらつきが生じる。さらに、微細なひび割れの場合には面として完全に分離していないため、部分的に波が透過する。このことから同一の状態推定箇所(点)で複数回計測した場合に計測される波形パターンは必ずしも一つではない。そのため、同一の状態推定箇所(点)で10波形程度を計測し、その得られた波形パターンの割合から、対象箇所の状態を推定（分類）することを試みた。

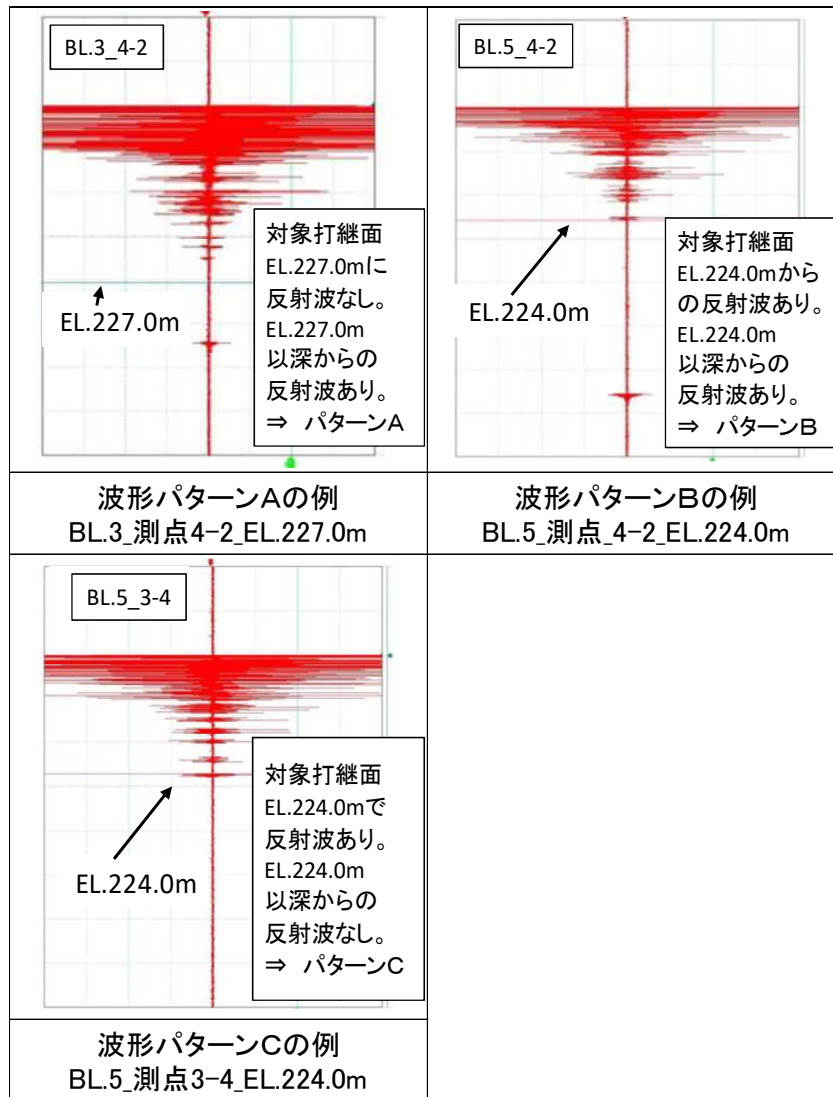
図-4.5.2 衝撃弾性波法による波形計測パターンの1例<sup>9)</sup>

ボーリング調査によって打継目状態が確認された表-4.5.1に示した62の対比箇所(点)について、衝撃弾性波法による計測で得られた波形パターン(図-4.5.1)の比率と関係を整理したものを表-4.5.8に示す。また、計測された3種類の波形パターンの一例を図-4.5.2に示す。
