非破壊試験を用いたコンクリートダム堤体の  
性能評価に関する研究

市 川 滋 己

2020年6月

大阪大学大学院工学研究科

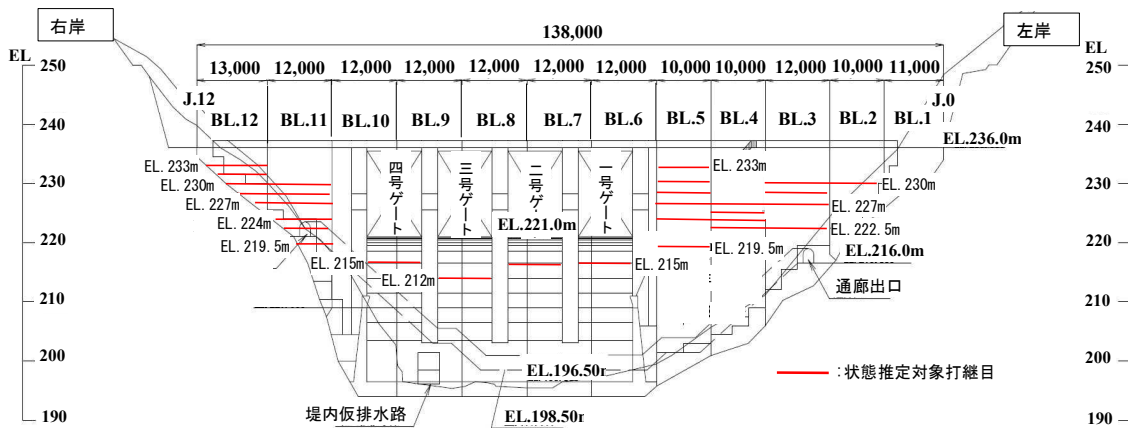
図-4.6.1 状態推定対象とした水平打継目35箇所

衝撃弾性波法による計測の結果（計測結果）と表-4.5.12に示した打継目状態推定の関係指標を用いることで、対象打継目のグリッド各点の状態推定が可能となる。これを基に、モデルダムであるAダムにおいて、下流面で漏水が確認されるなど、打継目の変状が懸念される合計35箇所の水平打継目（図-4.6.1）の状態について、次のように推定した。

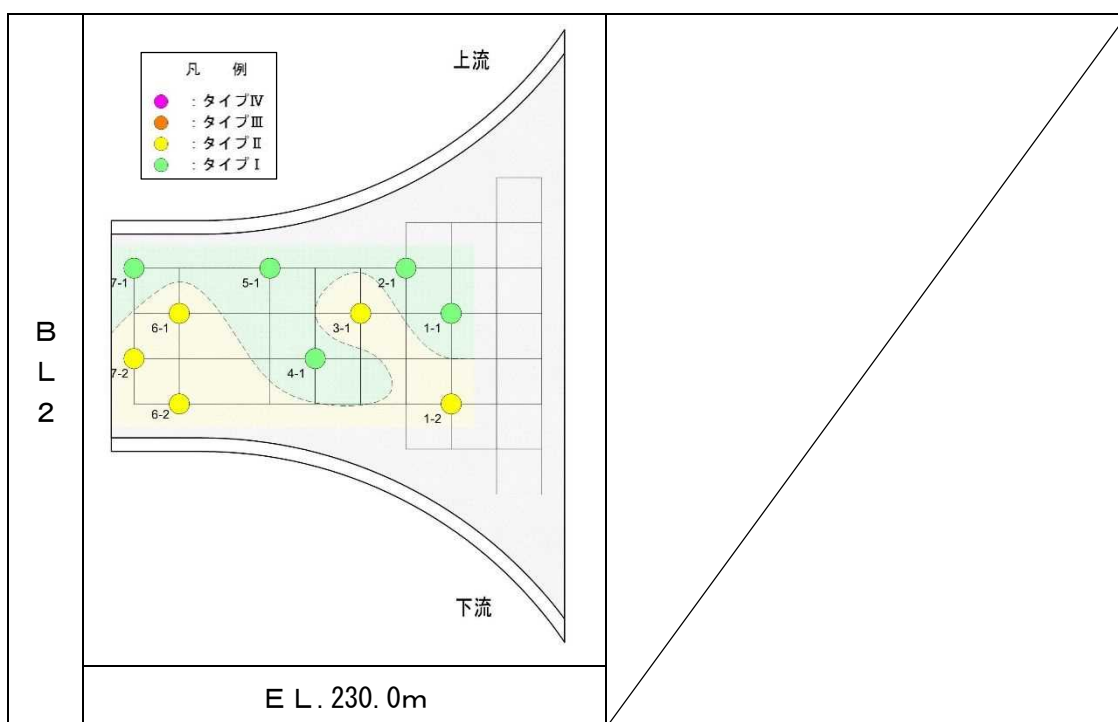
表-4. 6. 12 計測結果に基づく打継目状態推定結果 (BL. 2)

表-4.6.12～表-4.6.19 に示された結果のとおり、コンクリートダム堤体の水平打継目の変状程度の面的な分布状況は、衝撃弾性波法を用いた本手法によって把握することが可能であると言える。

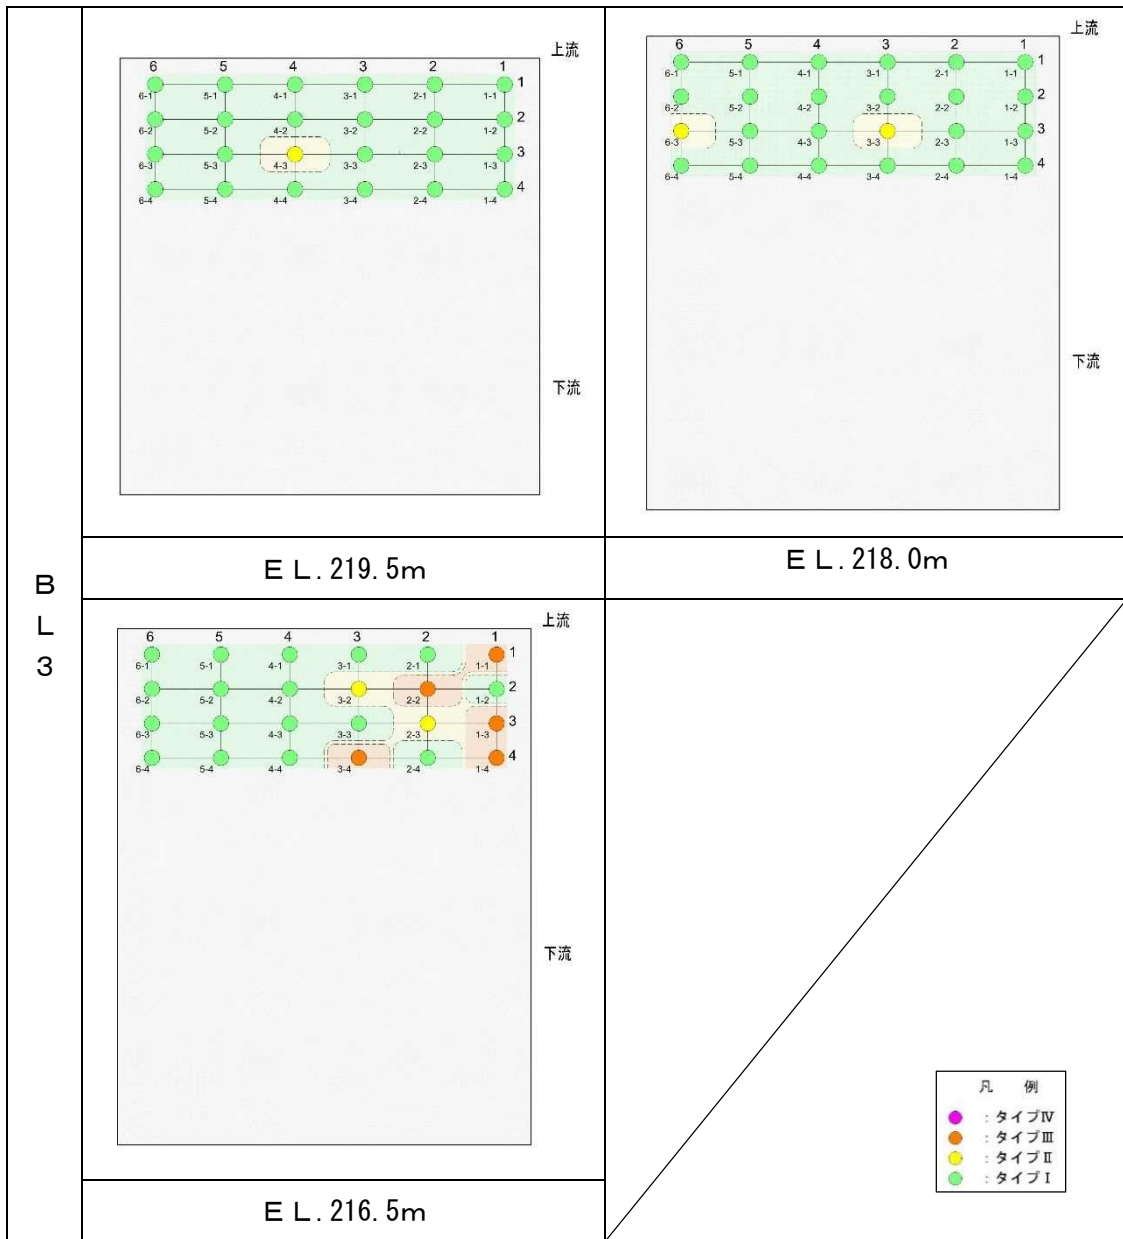
表-4. 6. 13(2) 計測結果に基づく打継目状態推定結果(BL. 3(2))

なお、これらの結果は、同時に、本手法における二つの課題も示唆している。1点目の課題は、堤体天端からの鉛直下方向の計測となるため、天端幅の範囲しか状態が把握できないことである。例えば、表-4.6.13(2)のEL.216.5m打継目では堤体の上流側の1/4程度しか状態が推定されていない。2点目の課題は、変状が進展した打継目が存在し、その面で弾性波が全て反射した場合、その面よりも深部（下位標高）には弾性波が到達しないため、状態を推定することが不可能になることである。例えば、表-4.6.15のBL.5\_EL,224m打継目の測点1-3及びEL.219.5m打継目の測点1-2と測点1-3については、弾性波が届かず、透過反射特性が不明であるため、評価できていない。

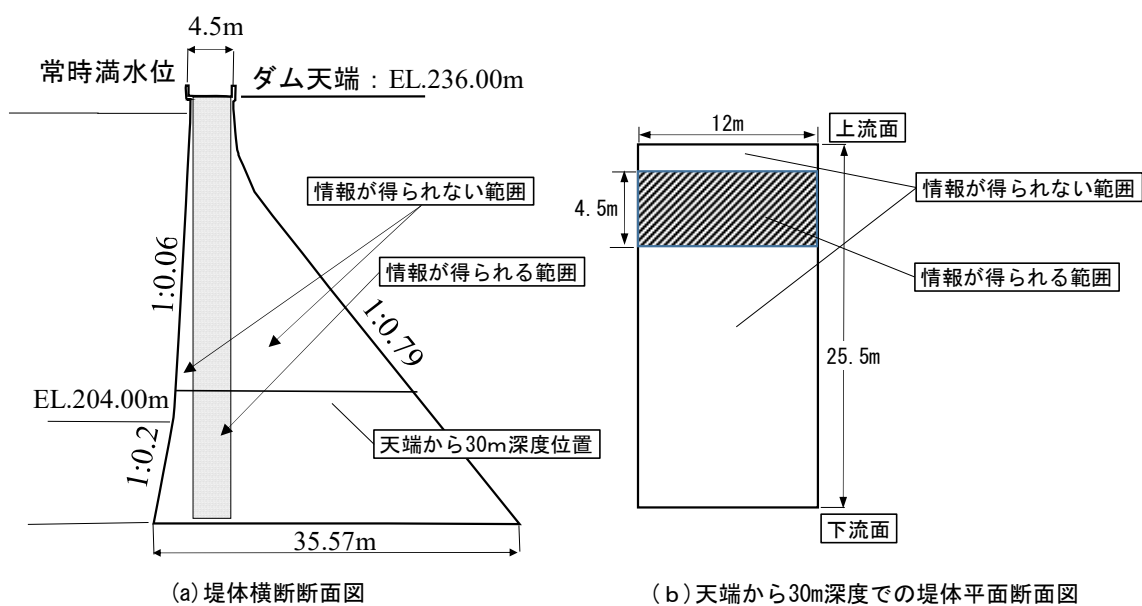
図-4.7.1 天端からの計測で情報が得られる範囲の模式図

このように、堤体天端からの計測を行っているかぎり、情報が得られる範囲に限りがあるという課題がある。

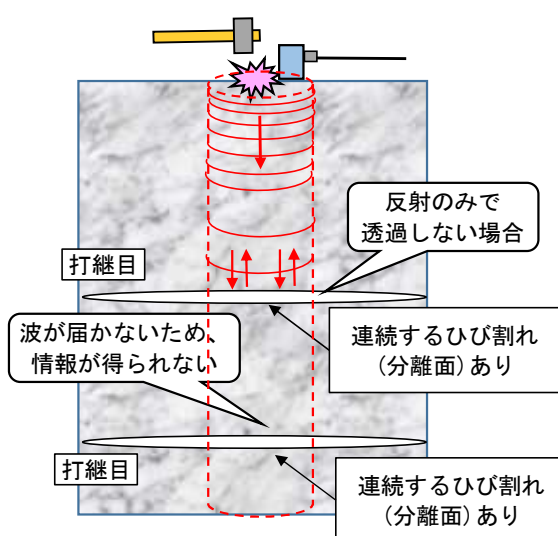
図-4.7.2 上位に開口したひび割れが存在する場合の弾性波の伝播状況の模式図

また、本調査手法は、対象とする打継目での弾性波の透過・反射特性から状態を推定する。そのため、図-4.7.2に示すように、上位の打継目が下方に弾性波を透過させないような状態である場合には、下位の打継目には弾性波が届かず、打継目状態の推定ができない、すなわち、情報が得られる範囲が小さくなってしまふことが起こりうる。

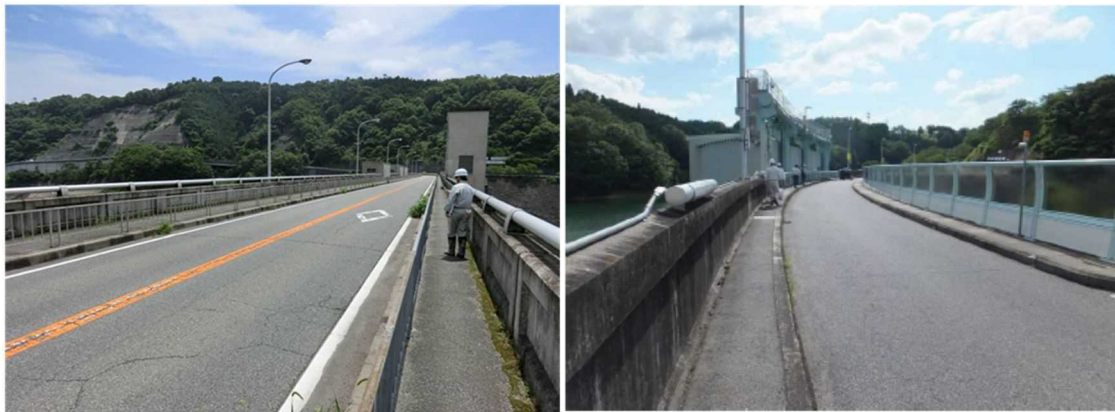
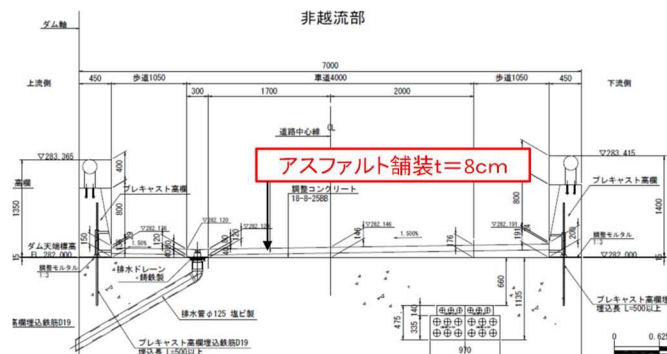
図-4.7.3 コンクリートダム堤体天端のアスファルト舗装の実施事例

コンクリートダムは、道路として一般車両の通行への供用、一般車両への供用がないとしても管理用車両及び一般歩行者の通行に供用されている。そのため、堤体コンクリートの保護を目的としてアスファルト舗装が施工されていることが一般的である。堤体天端のアスファルト舗装の施工事例を図-4.7.3に示す。

(a) Bダム堤体天端のアスファルト舗装

(b) Cダム堤体天端のアスファルト舗装

(c) 堤体天端道路の標準断面図の例<sup>12)</sup>

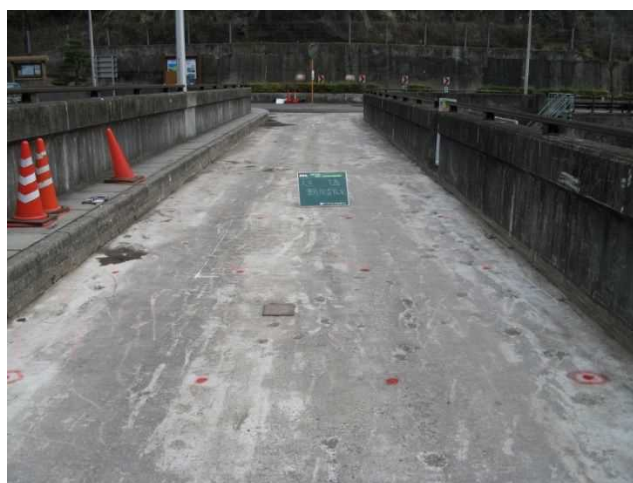
図-4.7.4 アスファルト舗装が撤去されたコンクリートダム堤体天端の状況

そのため、アスファルトコンクリートで舗装されている場合において衝撃弾性波法での計測を行う場合には、舗装を一旦取り壊し除去し、計測を実施した後、再度、舗装を復旧することが、高い精度で調査を行うためには、最良の方法とされている。舗装を撤去した堤体天端の状況を図-4.7.4に示す。この舗装の撤去、復旧は、コスト増に繋がり、堤体天

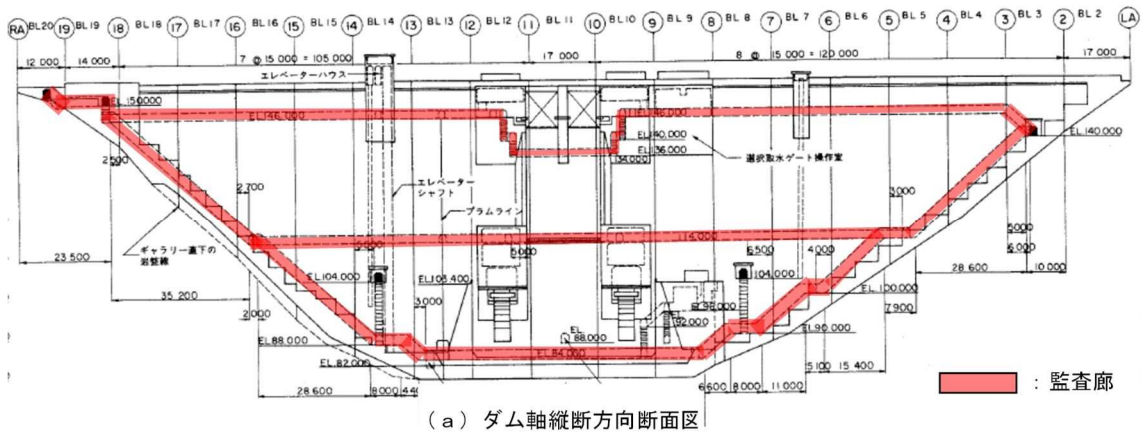
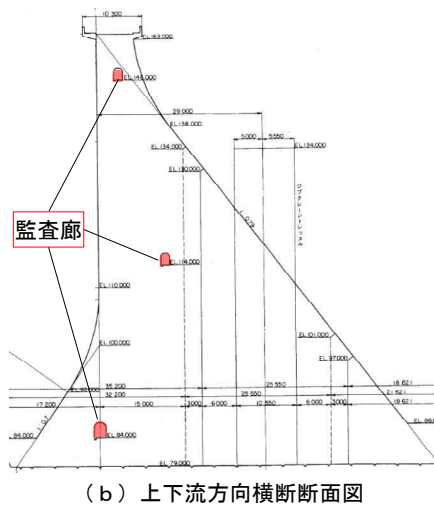
図-4.7.5 重力式コンクリートダムの監査廊の配置事例 (Bダム)

ダム堤体の断面形状及び打継目の開口状態に起因して、堤体天端からの計測では、情報の得られる範囲が限られ、堤体全体の情報が得られないという課題に対する対応として、コンクリートダム堤体の内部に、堤体の健全性の点検、あるいは洪水放流用のゲート設備までのアクセス等に用いられる目的で一般的に設置されている監査廊の内壁から弾性波を入射し、受信し、計測することを検討した。重力式コンクリートダムにおける監査廊の設置事例として、Bダムの事例を図-4.7.5に示す。監査廊を利用した衝撃弾性波法による堤体調査のイメージ図を図-4.7.6に示す。監査廊の配置については、ダムによって相違があり、中段及び上段監査廊が配置されていない事例も多い。

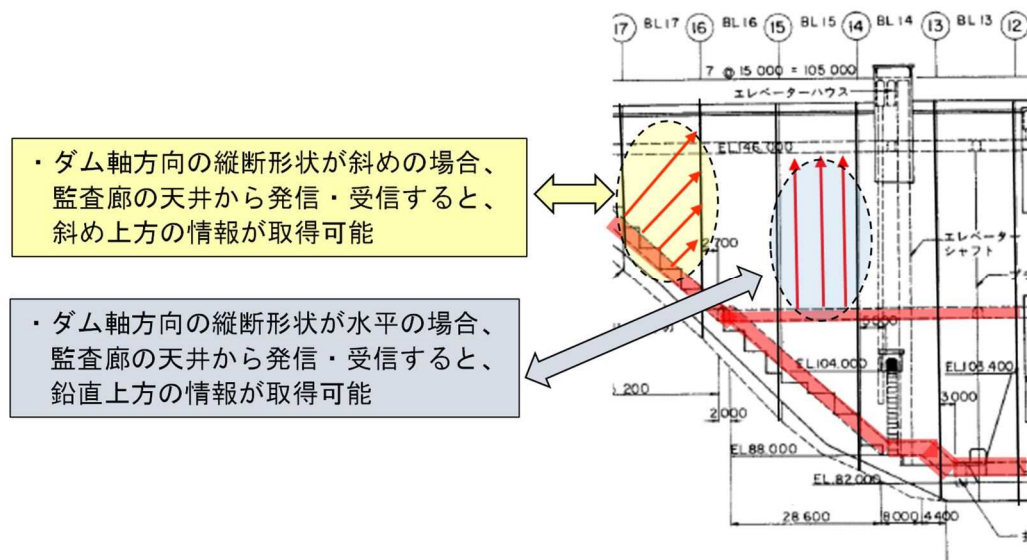
図-4.7.7 監査廊の縦断配置形状による探査可能な範囲のイメージ図

コンクリートダム堤体内部の監査廊は、左右岸のアバットメント付近に配置された基礎監査廊はアバットメント形状に合わせて斜めに設置されている。一方、河床部の基礎監査廊あるいは中段、上段に配置されている監査廊は水平に配置されている。ダム左右岸方向（ダム軸方向）の縦断形状が斜めの場合に、監査廊の上面（天井）から発信・受信することで、斜め上方の範囲の情報が取得可能である。一方、ダム左右岸方向（ダム軸方向）の縦断形状が水平の場合には、監査廊の上面（天井）から発信・受信することで、鉛直上方の情報が取得可能となる。監査廊の縦断配置形状による探査可能な範囲のイメージを図-4.7.7に示した。

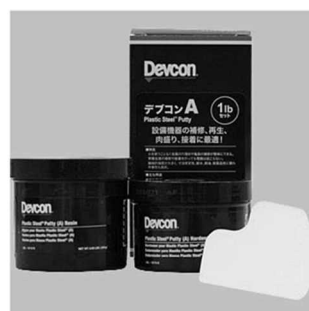
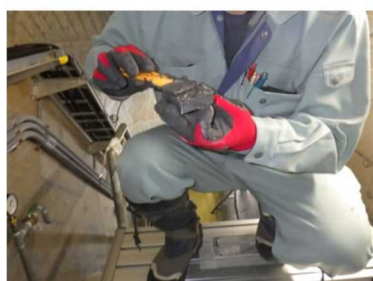
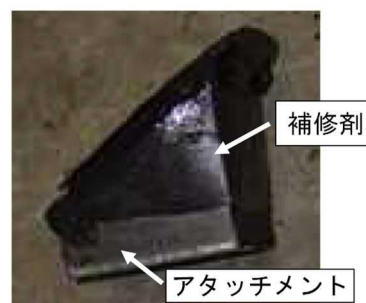
図-4.7.8 アタッチメント

アタッチメント：  
50×50×16mm（材質SS400）

金属補修剤：デブコン

アタッチメント  
への補修剤塗布

補修剤で角度調整  
を行ったアタッチメント

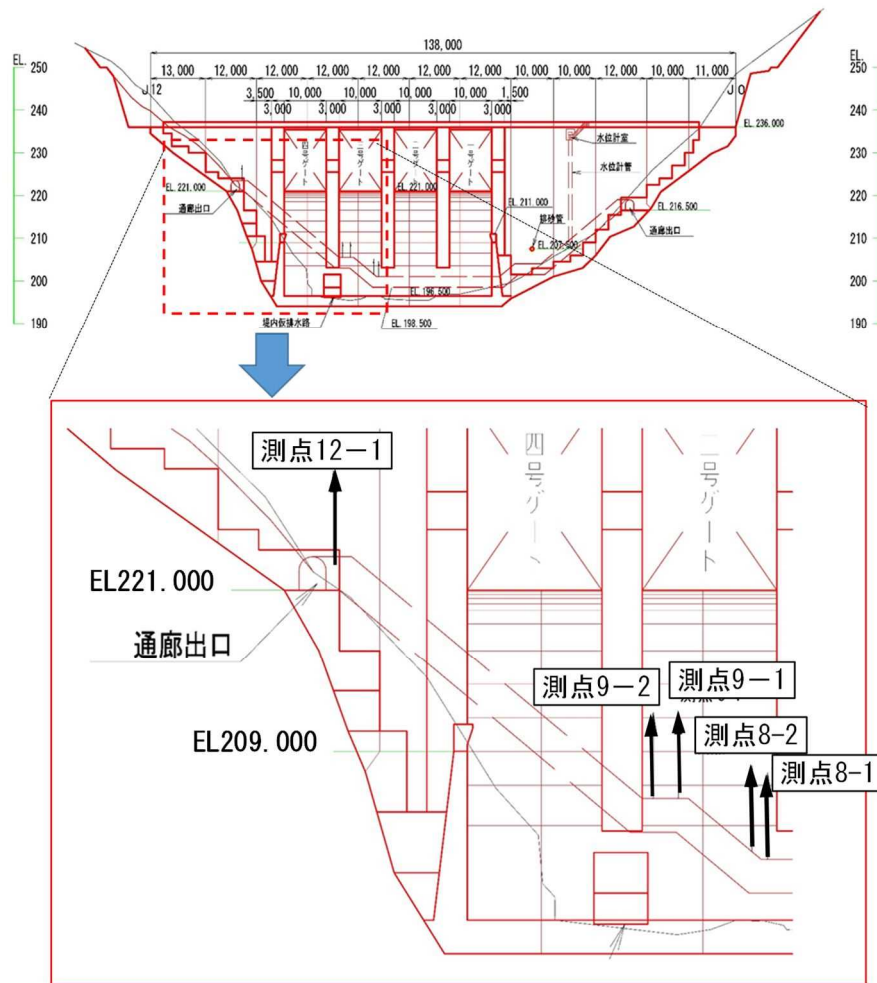
図-4.7.9 モデルダム Aダムの監査廊内からの計測測点5箇所

Aダムにおいて、堤体監査廊の壁面からアタッチメントを使用して任意方向へ弾性波を発信し、堤体内部の水平打継目の状態を把握する調査手法の適用性の確認を実施した。Aダムでは図-4.7.9に示す、5箇所（測点8-1、測点8-2、測点9-1、測点9-2、測点12-1）に測点を設定し、この5箇所において、図-4.7.10に示すように、上下流方向に5度ずつ変化させた4つの方向に対して計測を実施した。なお、5箇所の測点のうち、測点8-2については監査廊の斜路部に位置し、そのままアタッチメントを貼り付けると、図-4.7.7における縦断形状がダム軸方向に斜めになる状態と同じであり、左岸側に傾斜した方向に弾性波が発信されることになるため、金属補修剤を肉盛りしてアタッチメントの方向を調整してダム軸方向に対しては鉛直上方に弾性波が発信されるようにした。その他の4箇所の測点については水平部であるため、ダム軸方向に対する方向調整は実施していない。測点9-2における計測用アタッチメントを用いた計測状況を図-4.7.11に示す。

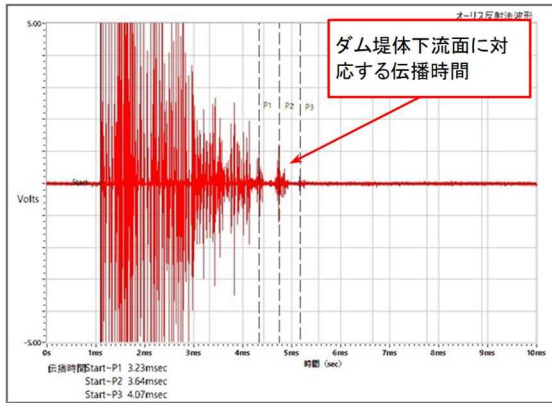
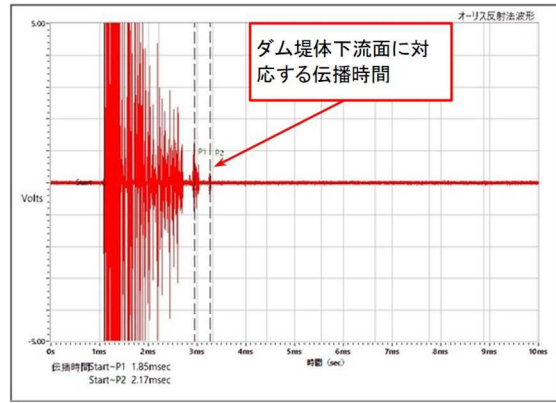
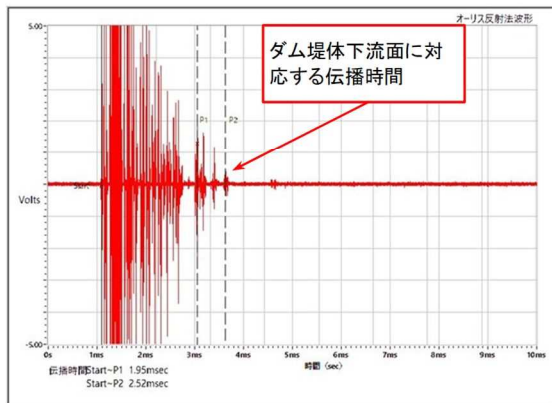
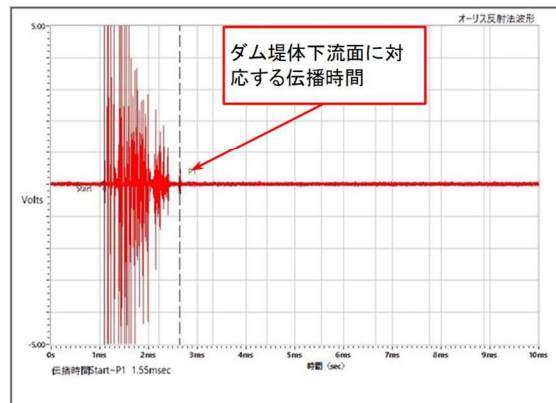
図-4.7.13 測点 12-1-1～測点 12-1-4 における代表的な計測波形

次に, 図-4.7.13に, 測点12-1-1, 測点12-1-2, 測点12-1-3及び測点12-1-4における再現性の高い代表的な計測波形を示す。また, 図-4.7.14に, 測点12-1-1～測点12-1-4からの各測線と堤体下流面が交差されるおおよその標高を示したが, それぞれの測線と堤体下流面と交点の標高を示す伝播時間に反射波を示す波形が確認されることが, 図-4.7.13に示した計測波形から読み取れる。したがって, 監査廊の壁面から任意の方向に対して計測を実施する方法の有効性が確認されたと言える。

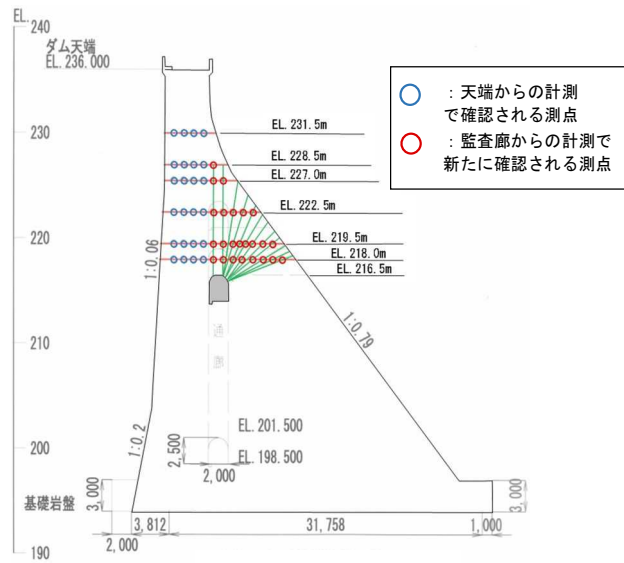
図-4.7.15 監査廊を利用した堤体内部の計測計画事例(Aダム-BL.3)

今回, 限られた計測点での限られた方向に対する計測を実施したのみであるが, コンクリートダム堤体の内部に配置された監査廊の壁面からアタッチメントを用いて様々な方向に対して弾性波を発信・計測することで, 堤体天端からの計測では確認できなかった範囲についても状態が確認できる。例えば, BL. 3に対して監査廊を利用して図-4.7.15のように計測した場合, 新たに情報が得られる範囲は表-4.7.2のようになる。

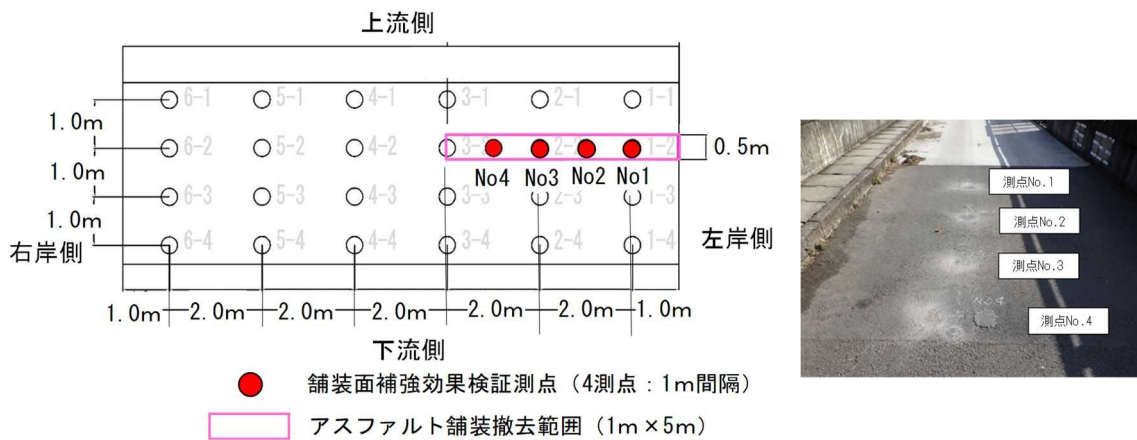
図-4.7.16 計測測点の配置

AダムのBL. 11の天端に図-4.7.16に示す配置で測点を設置して計測した。

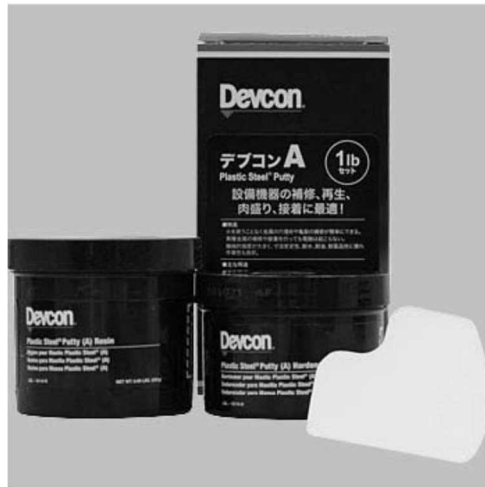
図-4.7.17 使用した金属補修剤（金属含有エポキシ系補修剤）<sup>13)</sup>

主剤と硬化剤を混合すると、化学反応により硬化する（可使用時間：45min/25℃，硬化時間：1～6mm厚みの場合，16hour/25℃）。硬化後は非常に硬質な硬化物となり，金属全般，コンクリートに対する接着力が強いという特徴を有する。<sup>13)</sup>

主な用途は，配管，タンク等の修理，鋳物の穴埋め，肉盛り修正等である。

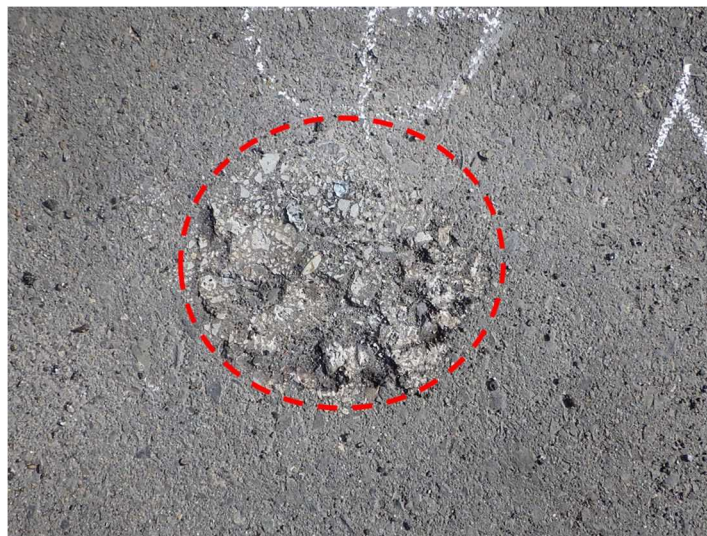
図-4.7.18 ハンマー打撃後のアスファルト舗装面

アスファルト舗装面をそのままハンマーで打撃し、衝撃弾性波法によってダム堤体を計測した。ハンマー打撃後のアスファルト舗装面の状況を図-4.7.18に示すが、ハンマーによる打撃で測定面が崩れ、再現性の高い弾性波を発信させることができない状態となった。また、アスファルト舗装面を直接打撃・計測した波形を図-4.7.19に示す。

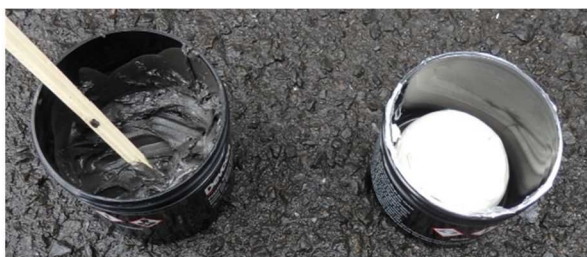
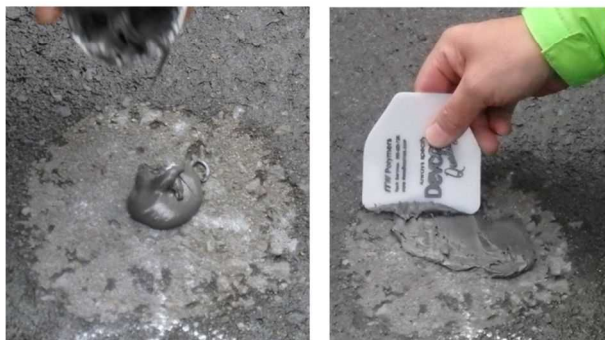
アスファルト舗装面に金属補修剤を塗布，補強し，その面に対してハンマーで打撃し，衝撃弾性波法によってダム堤体を計測した。金属補修剤の塗布状況及び計測状況を図-4.7.20 に示す。

金属補修剤（2剤混合）

金属補修剤の塗布（舗装面の補強）状況

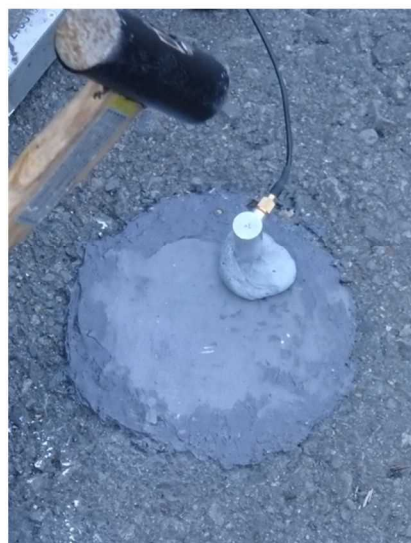
図-4.7.20 金属補修剤の塗布状況及び補強面での計測状況

金属補修剤で補強した面での計測

- ・アスファルト舗装面からの打撃計測では、弾性波は堤体深部まで伝播されない。
- ・金属補修剤を用いて補強したアスファルト舗装面からの打撃で計測される波形は堤体コンクリート面から打撃・計測した波形にほぼ類似しており、堤体深部まで伝播している。波形から、伝播した深度はコンクリート面から打撃・計測したものと同等またはそれ以上である。
- ・金属補修剤を用いたアスファルト舗装面の補強は、ハンマーによる打撃に対する耐久性を有し、計測に特段の支障が生じることも無かった。また、計測後、ノミ等で側方からの力を加えることで容易に金属補修剤を剥離撤去可能であり、撤去後の舗装面には道路供用の支障となるような損傷は生じなかった。

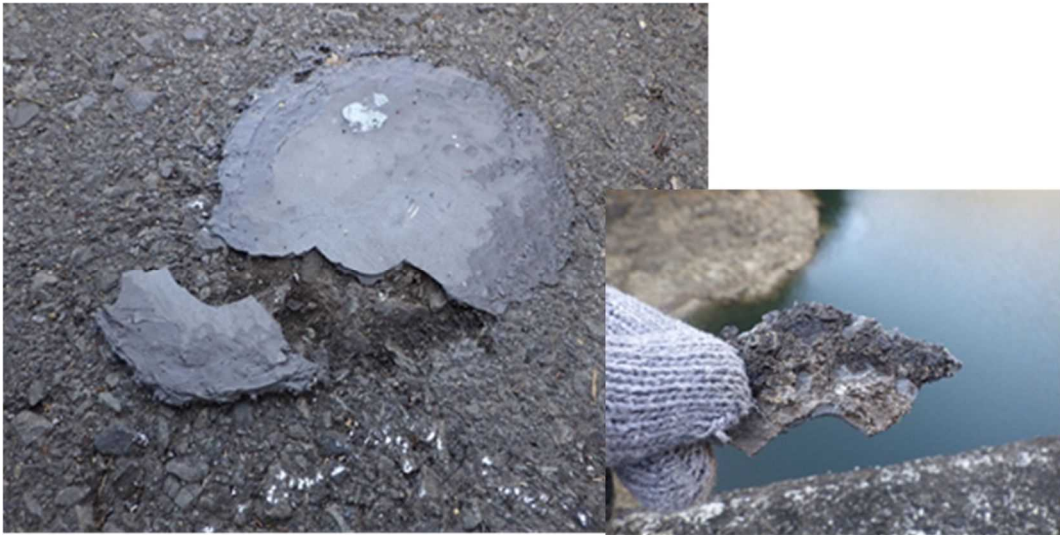
図-4.7.21 計測実施後の金属補修剤の撤去後状況

また、計測後に金属補修剤を剥離除去した状況を図-4.7.21に示す。金属補修剤は、ノミ等で側方から力を加えることで容易に剥離除去が可能であることが確認された。除去後、舗装面も薄層の剥離が生じたが、道路供用には支障が無い程度であり、許容範囲内である。

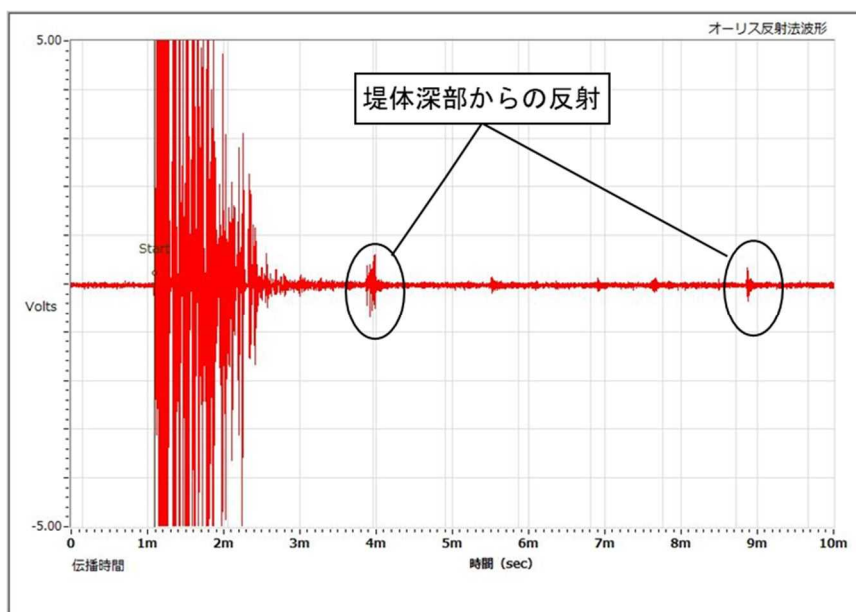
図-4.7.22 補強したアスファルト舗装面から打撃・計測した波形(測点 No. 1)

補強したアスファルト舗装面から打撃・計測した波形を図-4.7.22に示す。

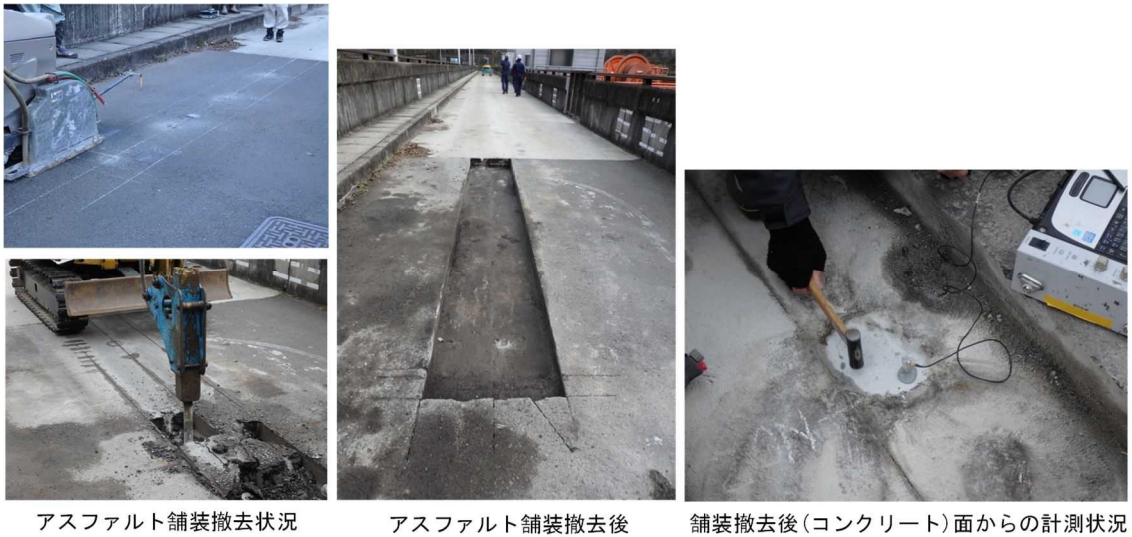
図-4.7.23 アスファルト舗装撤去状況と堤体コンクリート面からの計測状況

測点部分のアスファルト舗装を 0.5m×5mの範囲で撤去し、堤体コンクリートを露出させ、コンクリート面から打撃し、計測を実施した。アスファルト舗装の撤去状況及び堤体コンクリート面からの計測状況を図-4.7.23 に示す。堤体コンクリート面から打撃・計測した波形を図-4.7.24 に示す

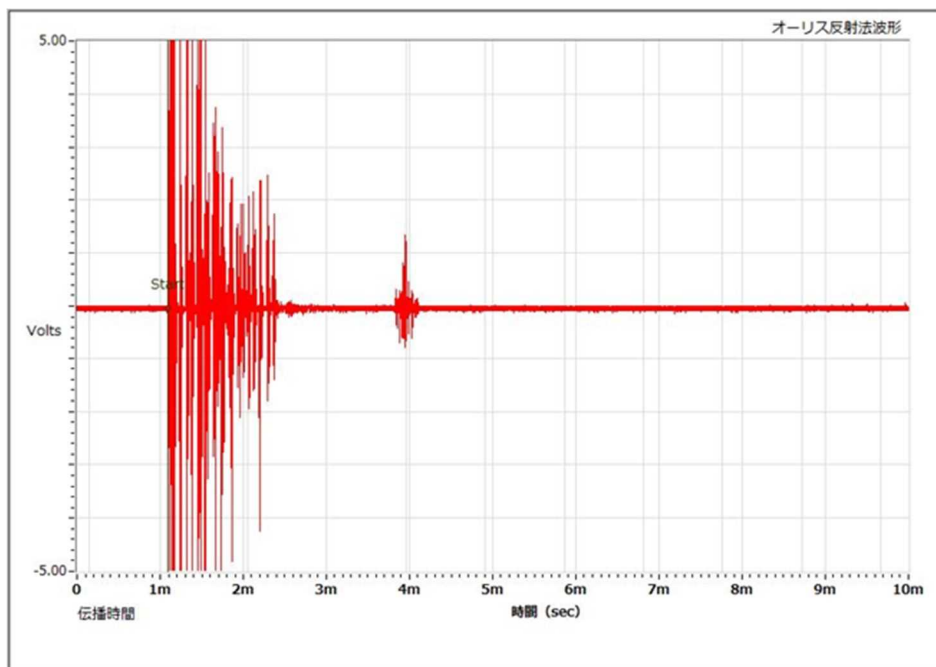
図-4.7.24 舗装を撤去し、堤体コンクリート面から打撃・計測した波形(測点 No. 1)

3条件での計測の結果について、舗装撤去後の堤体コンクリート面からの打撃・計測を基準としてとりまとめると以下のとおり。

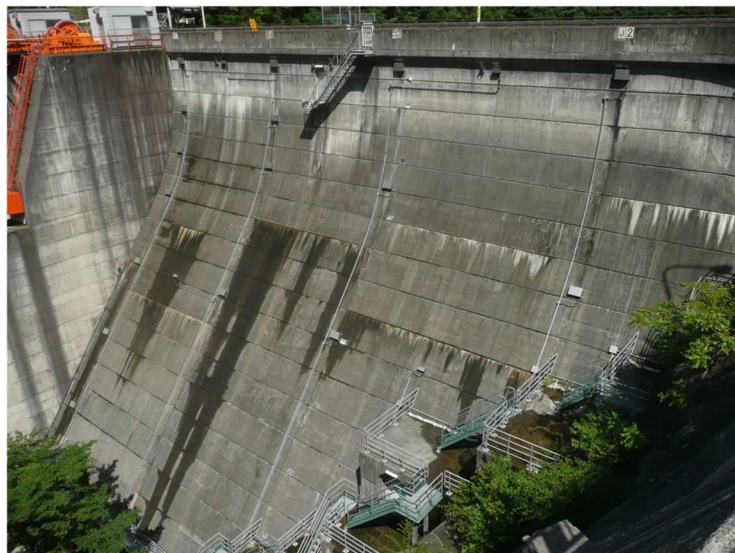
図-5.2.1 Aダムの漏水状況

本検討においてモデルダムとして、赤外線サーモグラフィ法を用いて水平打継目からの漏水部を含めて堤体下流面の表面温度を計測したのは、第4章でモデルダムとした、四国地方に位置する、1974年に完成した堤高42m、堤頂長138mの重力式コンクリートダムである。Aダムの下流面漏水状況写真を図-5.2.1に示す。Aダムの堤体下流面図、堤体平面図及び堤体標準断面図を図-5.2.2～図-5.2.4に示す。このダムの左岸側のBL.2～BL.5の下流面を対象として計測を行った。

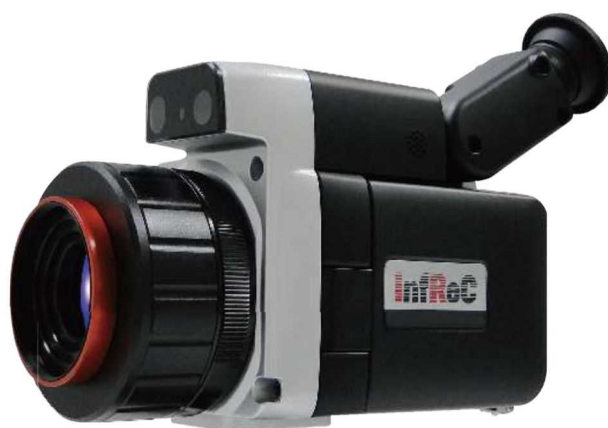
図-5.2.5 使用した赤外線サーモグラフィ計測装置<sup>6)</sup>

項目	仕様
型式	日本アビオニクスR300SR(60Hz)
センサ	2次元非冷却センサ(マイクロポロメータ)
センサ解像度	320(H)×240(V)
温度測定範囲	-40℃～500℃
	R1: -20℃～+60℃ R2: -40℃～+120℃ R3: 0℃～+500℃
測定波長	8.0～14.0μm
温度分解能(NETD) ※[波形ノイズ/10]で定義	R1: 0.05℃(at30℃, 60Hz) 0.03℃(アベレージング: 強の場合) R2: 0.08℃(at30℃, 60Hz) R3: 0.3℃(at30℃, 60Hz)
温度指示精度	R1: 環境温度 10～40℃: ±1℃ 環境温度 10℃未満: ±2℃ 環境温度 40℃超: ±2℃ R2、R3: 環境温度-15～50℃: ±2℃ 又は 読み値の±2%のいずれか大きい方
瞬時視野角	通常熱画像: 1.21mrad
焦点範囲	10cm～∞(標準レンズ搭載時)
視野角	水平22°×垂直17°, 精度: ±10%
フレームタイム	60Hz

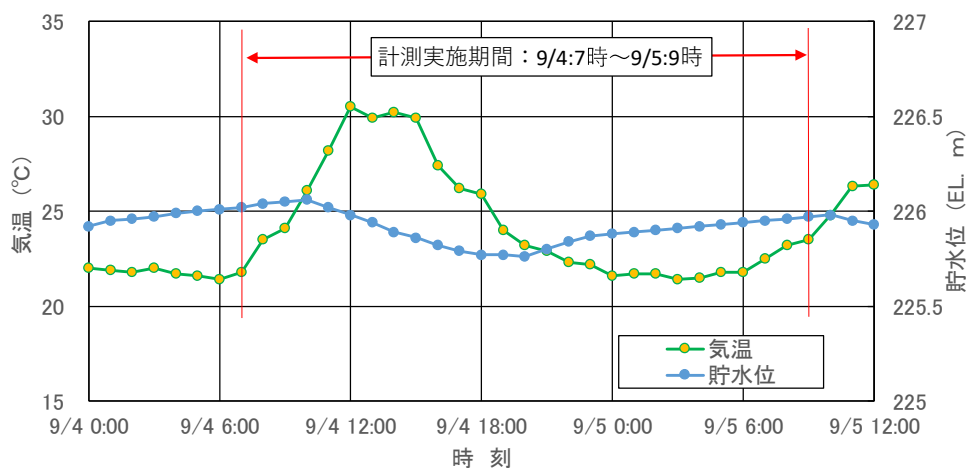
図-5.2.8 計測実施期間の気温と貯水位

夏季計測時における環境条件として、A ダム管理所で計測している外気温とダム貯水位の9/4の0時から9/5の12時までの変化を図-5.2.8に示すが、外気温は21.4～30.5℃の間で、貯水位についてはEL.225.76～226.06mの間で変動した。また、計測時の天候は概ね晴れであったが、計測を開始した9/4の7時の12時間前までにダム地点では累加雨量で6mmの降雨があり、加えて、Aダムでは通常の堤体の維持管理として夏季の晴天日にはBL.4及びBL.5において堤頂部から下流面に対する撒水を概ね10時から17時の間実施しており、堤体が全体的に湿潤な状態から計測を開始している。図-5.2.9に、計測開始時(9/4:7時)における堤体下流面の状況写真を示す。

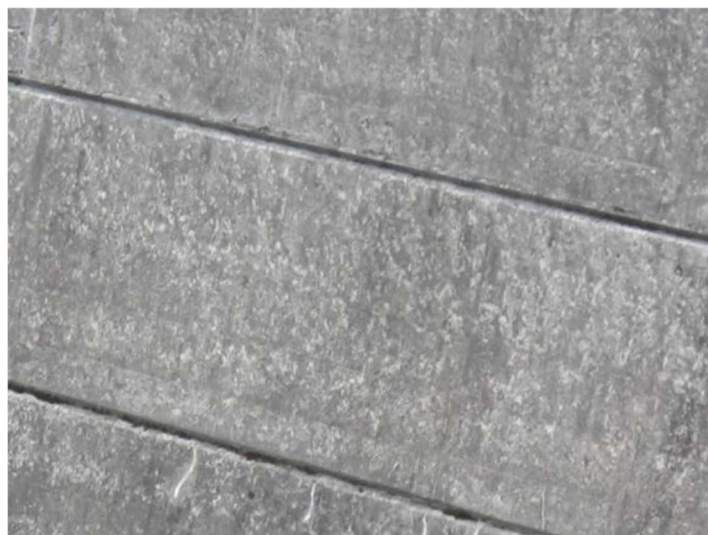
図-5.2.10 面木によって面取りされた堤体下流面と打継目の交点

①の現象が発生するのは、Aダムにおいては図-5.2.10に示すように、下流面と打継目との交点が面木によって三角形に面取りされているため、他の部分に比較して、日射エネルギーが当たりにくく位、放熱しやすいことに起因したものと推察される。一方、②については夏季には堤体表面よりも温度が低い降雨水及びダム貯留水、ならびにダム貯留水が透過する堤体も夏季には表面より内部の方が低温であることに起因したものと推察される。

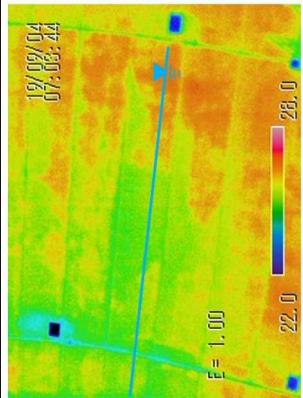
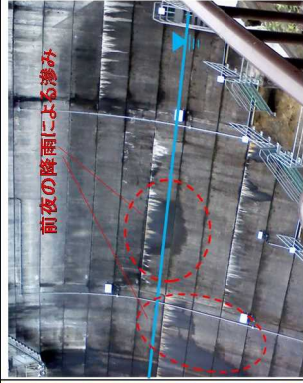
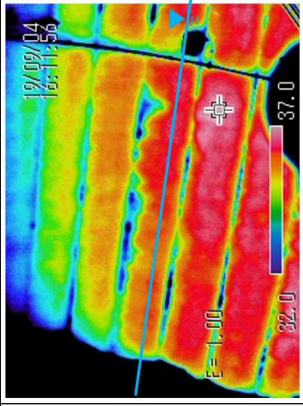
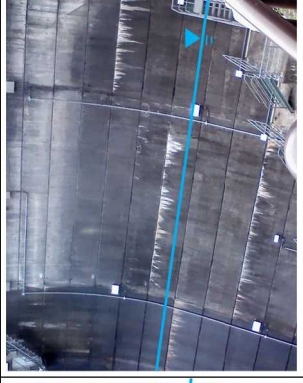
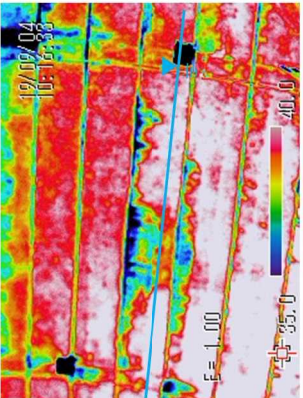
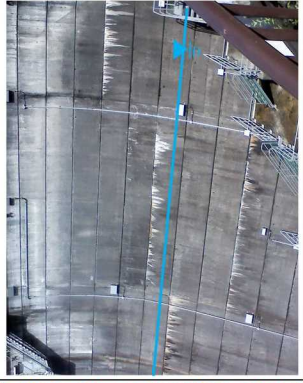
表-5.2.3 BL.3の熱画像と可視画像（夏季計測）

夏季計測の結果として、9/4の7時、10時、13時、16時、18時、及び9/5の6時におけるBL.3、BL.4、及びBL.5のEL.224.0m付近の熱画像とその範囲を含む可視画像を表5.2.3～表5.2.5に示す。

これらの熱画像から、①堤体の水平打継目部は水平打継目の上下の一般部のコンクリート表面に比較して低温である、②漏水による滲みが生じている箇所、あるいは降雨や人工的な撒水によって湿潤状態になっている箇所は、乾いている箇所に比較して明らかに低温である、ということが確認される。

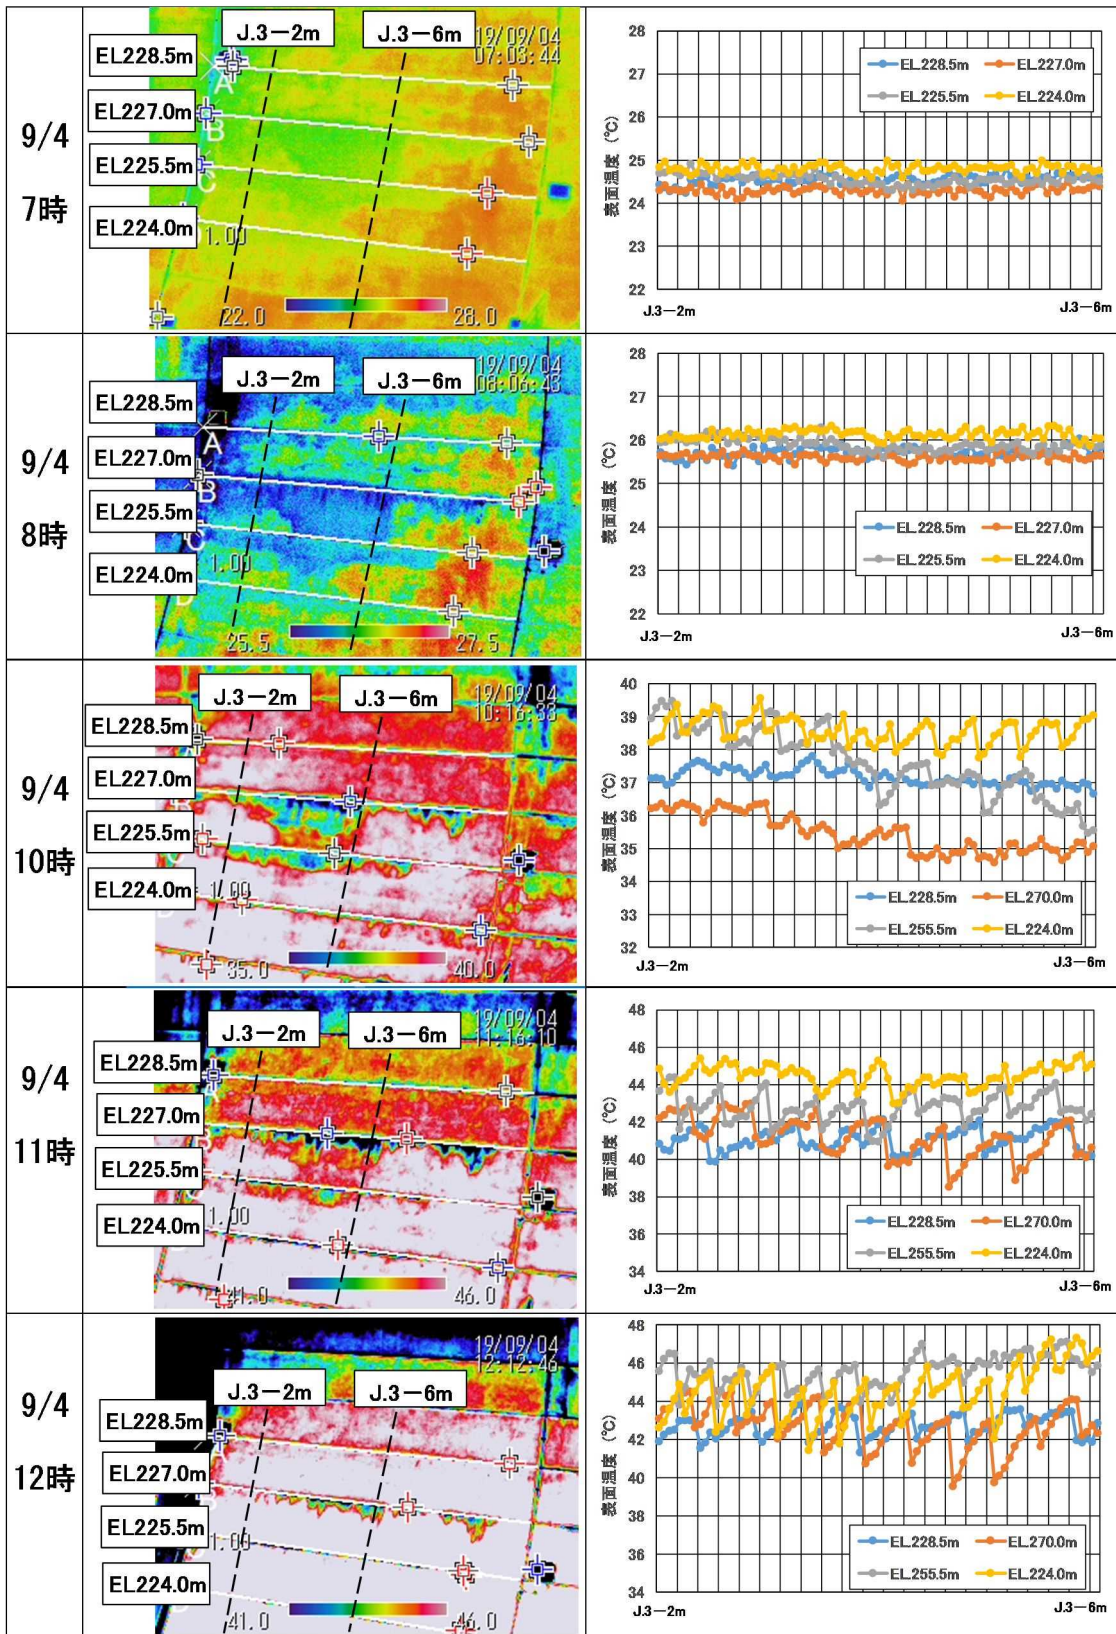
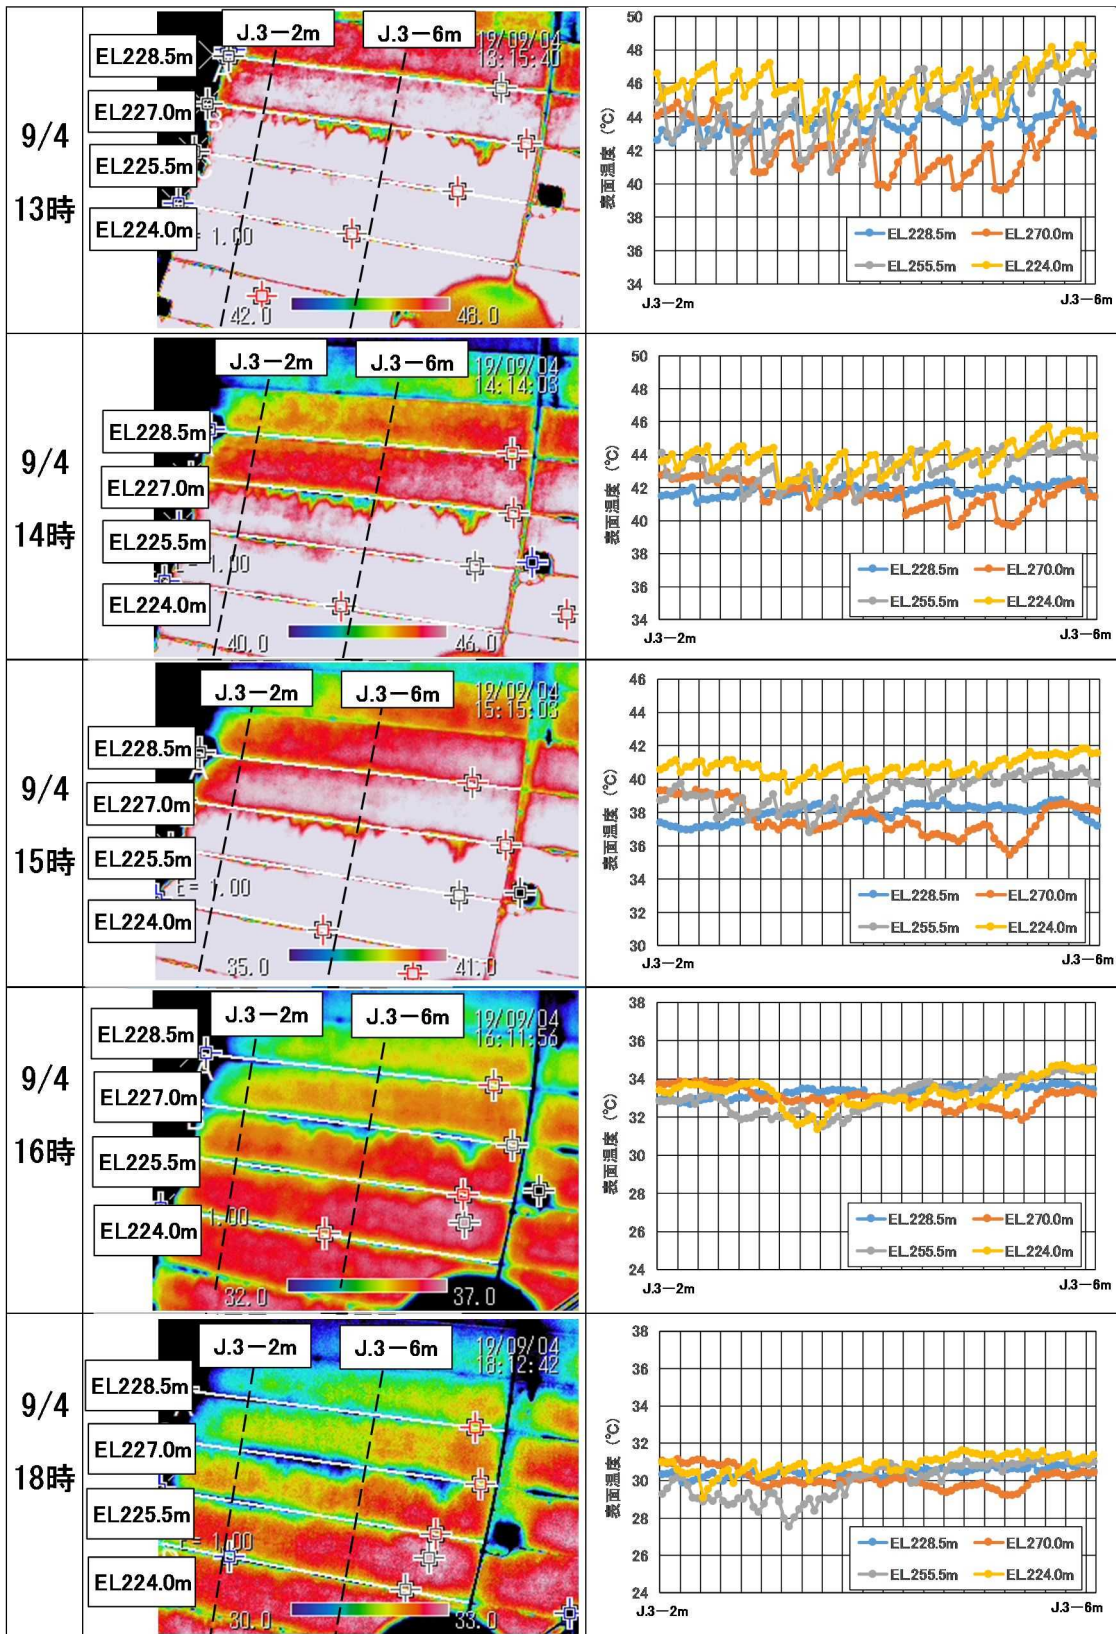
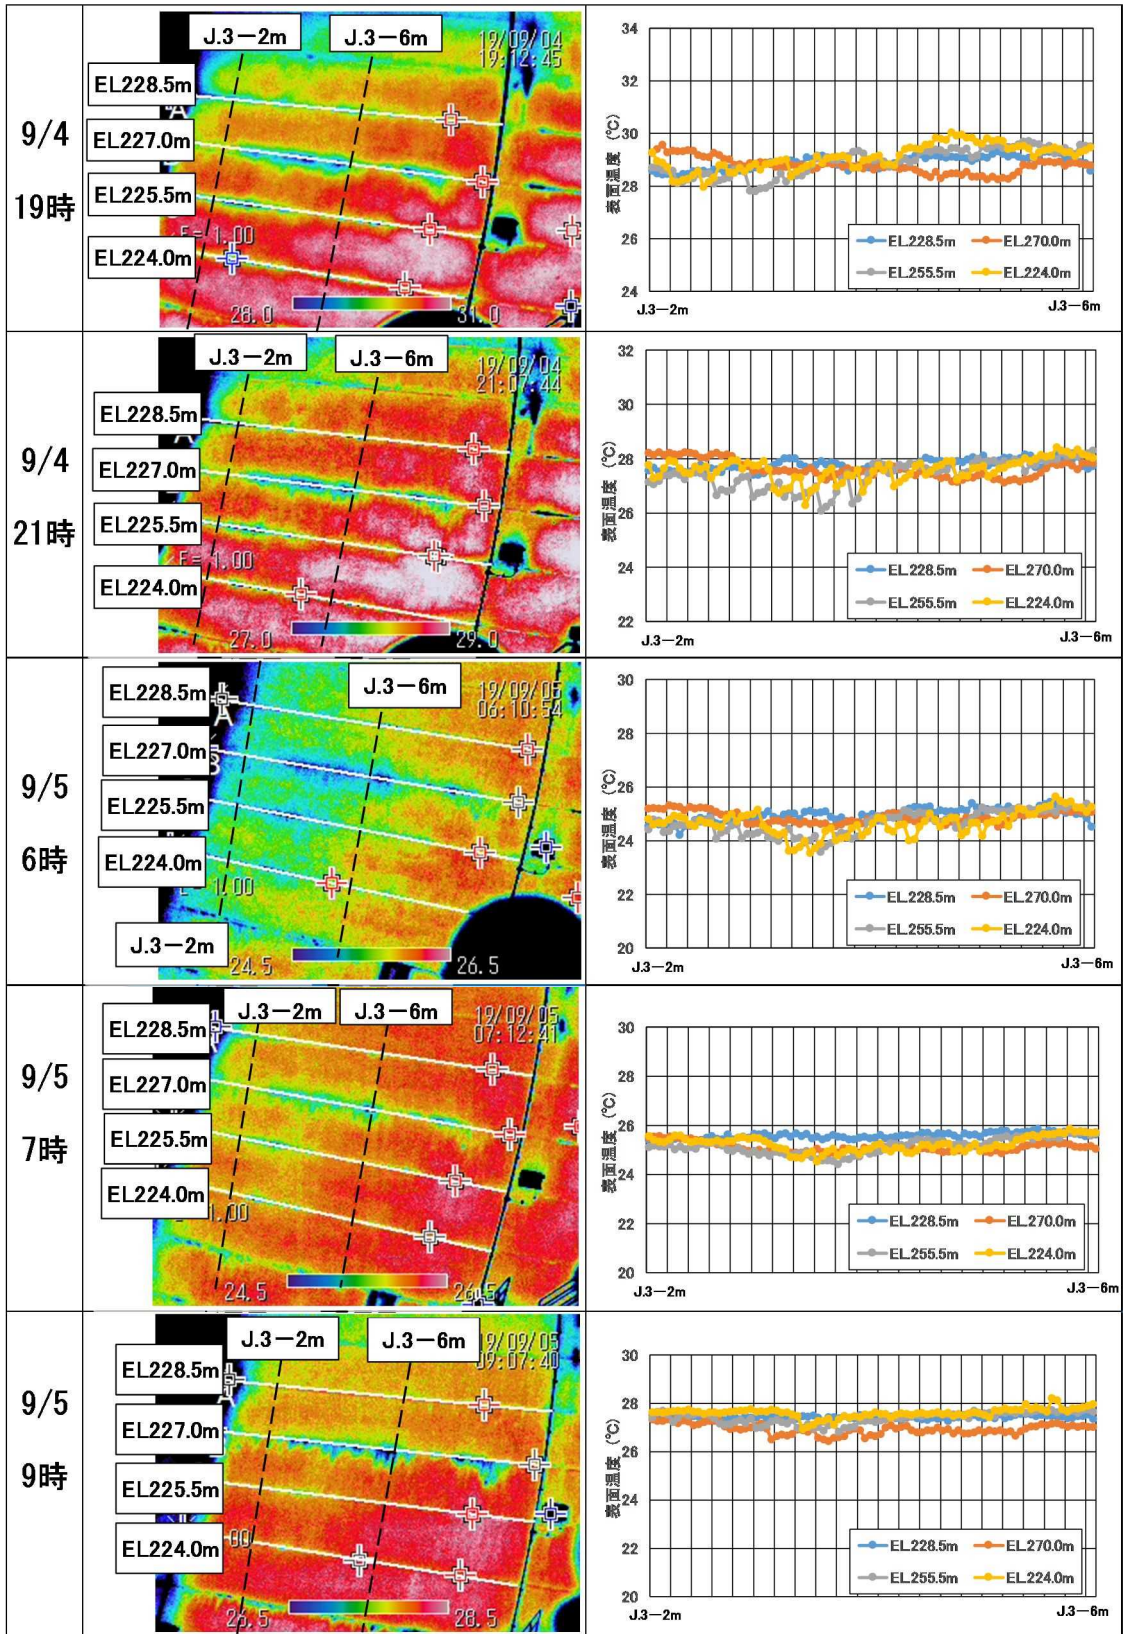
表-5.2.6に、BL.3のEL.224.0m、EL.225.5m、EL.227.0m、EL.228.5m水平打継目の計測時間毎の熱画像と4m区間(J.3-2m~J.3-6m)の表面温度分布を示す。また、図-5.2.11には、各打継目の4m区間(J.3-2m~J.3-6m)における平均温度と最低温度の経時変化を示す。

表-5.2.6(1) BL.3のEL.224.0m, EL.225.5m, EL.227.0m, EL.228.5m水平打継目のJ.3-2m~J.3-6mの表面温度分布(9/4:7時~12時)

- ①可視画像で濡れていると判断される部分については、熱画像においては低温域として計測されている。
- ②可視画像では濡れていると確認されるだけであっても、熱画像では0.1℃オーダーの小さなものであるが濡れている範囲には面的には温度差の発生が確認され、中心から外に向かって温度が高くなる傾向が確認される。
- ③可視画像では濡れている判断ができない範囲の一部には、熱画像ではある程度の広がりを持った低温域として計測される範囲が含まれる。また、この低温域についても中心から外に向かって温度が高くなる傾向が確認される。
- ④打継目部の温度は、気温の上昇・低下に応じて、変化していることが確認される。
- ⑤日射による熱供給に起因するものと推察されるが、9～16時の打継目温度の上昇・下降は、気温の上昇・下降に比して大きく変化している。
- ⑥計測開始時に降雨水による濡れ滲みが最も確認され、最も変状が進んだ打継目であると推察される EL. 227.0m 打継目に着目すると、他の打継目に比較して温度上昇量は小さく、気温低下に伴う温度下降期においては温度下降量が小さく、夜間には最も温度が高くなる傾向が確認される。すなわち、外部からの熱供給に対して遅鈍な変化を示している。この傾向は、一般的なコンクリート構造物において表層部に欠陥がある場合に計測される、欠陥部の表面温度は、周囲に比較して、上昇時には高温であり、下降時には低温であるという特徴<sup>7)8)</sup> (図-5.2.12) と異なるものである。このような温度上昇・下降傾向を示す要因は、明確では無いが、変状部には一般部よりも多く存在していると推察される、比熱がコンクリートの約4倍である水による影響があると考えられる。

つぎに、下流面への撒水の無いBL.3において、計測当日の貯水位よりも高標高に位置するEL.228.5mとEL.227.0mの水平打継目、ならびに貯水位よりも低標高に位置するEL.225.5mとEL.224.0mの水平打継目に着目して、日射及び気温が変化する環境状態における、打継目及びその周辺温度について分析した。なお、9/4の計測開始の時点において、EL.227.0mの打継目及びEL.225.5mの打継目には、前日の降雨によると推定される滲みが可視画像(目視)で確認される状態であった。
