非破壊試験を用いたコンクリートダム堤体の  
性能評価に関する研究

市 川 滋 己

2020年6月

大阪大学大学院工学研究科

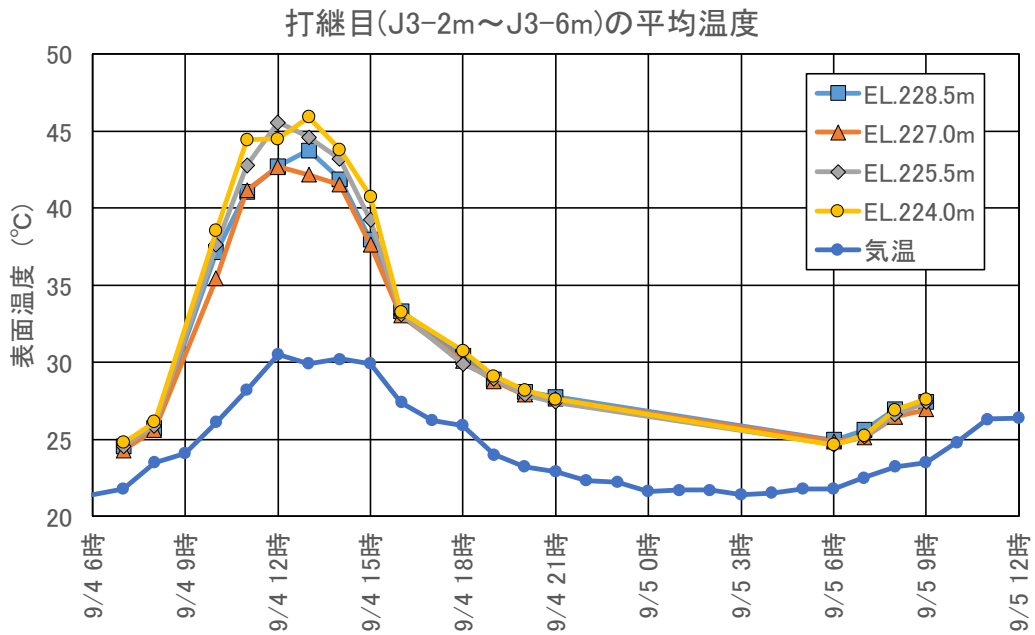
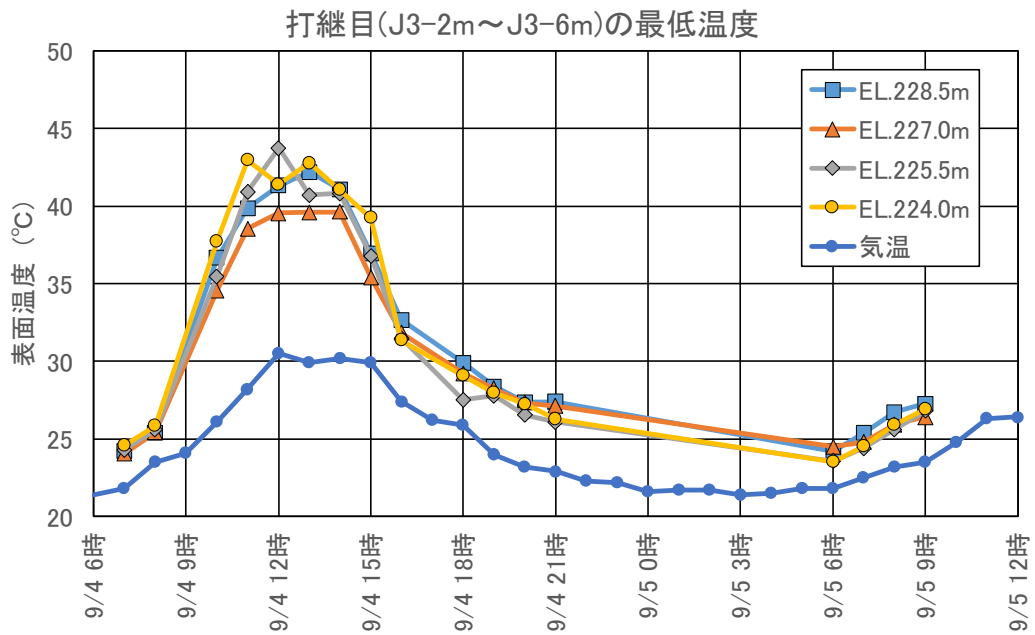
図-5.2.11 BL.3の4つの水平打継目の平均温度及び最低温度の経時変化

表-5.2.6に、BL.3のEL.224.0m、EL.225.5m、EL.227.0m、EL.228.5m水平打継目の計測時間毎の熱画像と4m区間(J.3-2m~J.3-6m)の表面温度分布を示す。また、図-5.2.11には、各打継目の4m区間(J.3-2m~J.3-6m)における平均温度と最低温度の経時変化を示す。

- ①可視画像で濡れていると判断される部分については、熱画像においては低温域として計測されている。
- ②可視画像では濡れていると確認されるだけであっても、熱画像では0.1℃オーダーの小さなものであるが濡れている範囲には面的には温度差の発生が確認され、中心から外に向かって温度が高くなる傾向が確認される。
- ③可視画像では濡れている判断ができない範囲の一部には、熱画像ではある程度の広がりを持った低温域として計測される範囲が含まれる。また、この低温域についても中心から外に向かって温度が高くなる傾向が確認される。
- ④打継目部の温度は、気温の上昇・低下に応じて、変化していることが確認される。
- ⑤日射による熱供給に起因するものと推察されるが、9～16時の打継目温度の上昇・下降は、気温の上昇・下降に比して大きく変化している。
- ⑥計測開始時に降雨水による濡れ滲みが最も確認され、最も変状が進んだ打継目であると推察される EL. 227.0m 打継目に着目すると、他の打継目に比較して温度上昇量は小さく、気温低下に伴う温度下降期においては温度下降量が小さく、夜間には最も温度が高くなる傾向が確認される。すなわち、外部からの熱供給に対して遅鈍な変化を示している。この傾向は、一般的なコンクリート構造物において表層部に欠陥がある場合に計測される、欠陥部の表面温度は、周囲に比較して、上昇時には高温であり、下降時には低温であるという特徴<sup>7)8)</sup> (図-5.2.12) と異なるものである。このような温度上昇・下降傾向を示す要因は、明確では無いが、変状部には一般部よりも多く存在していると推察される、比熱がコンクリートの約4倍である水による影響があると考えられる。

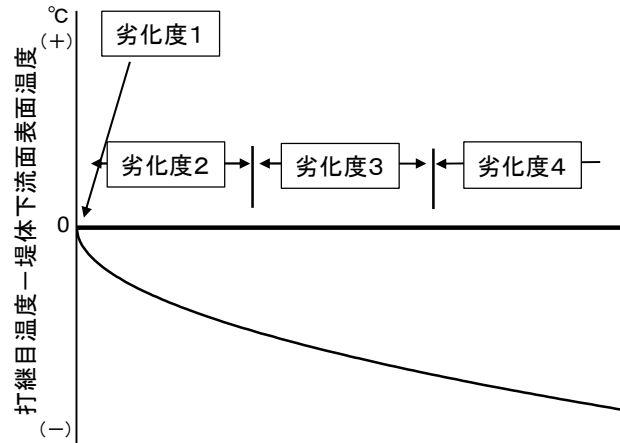
図-5.2.13 夏季における劣化度と温度差(打継目温度-堤体表面温度)との関係(イメージ)

以上に示した夏季計測における、水平打継目の劣化度と堤体下流面の漏水(・滲み)の温度との関係を整理すると、劣化度は、打継目温度-堤体表面温度との間に図-5.2.13に示すような関係にあると考えることができる。

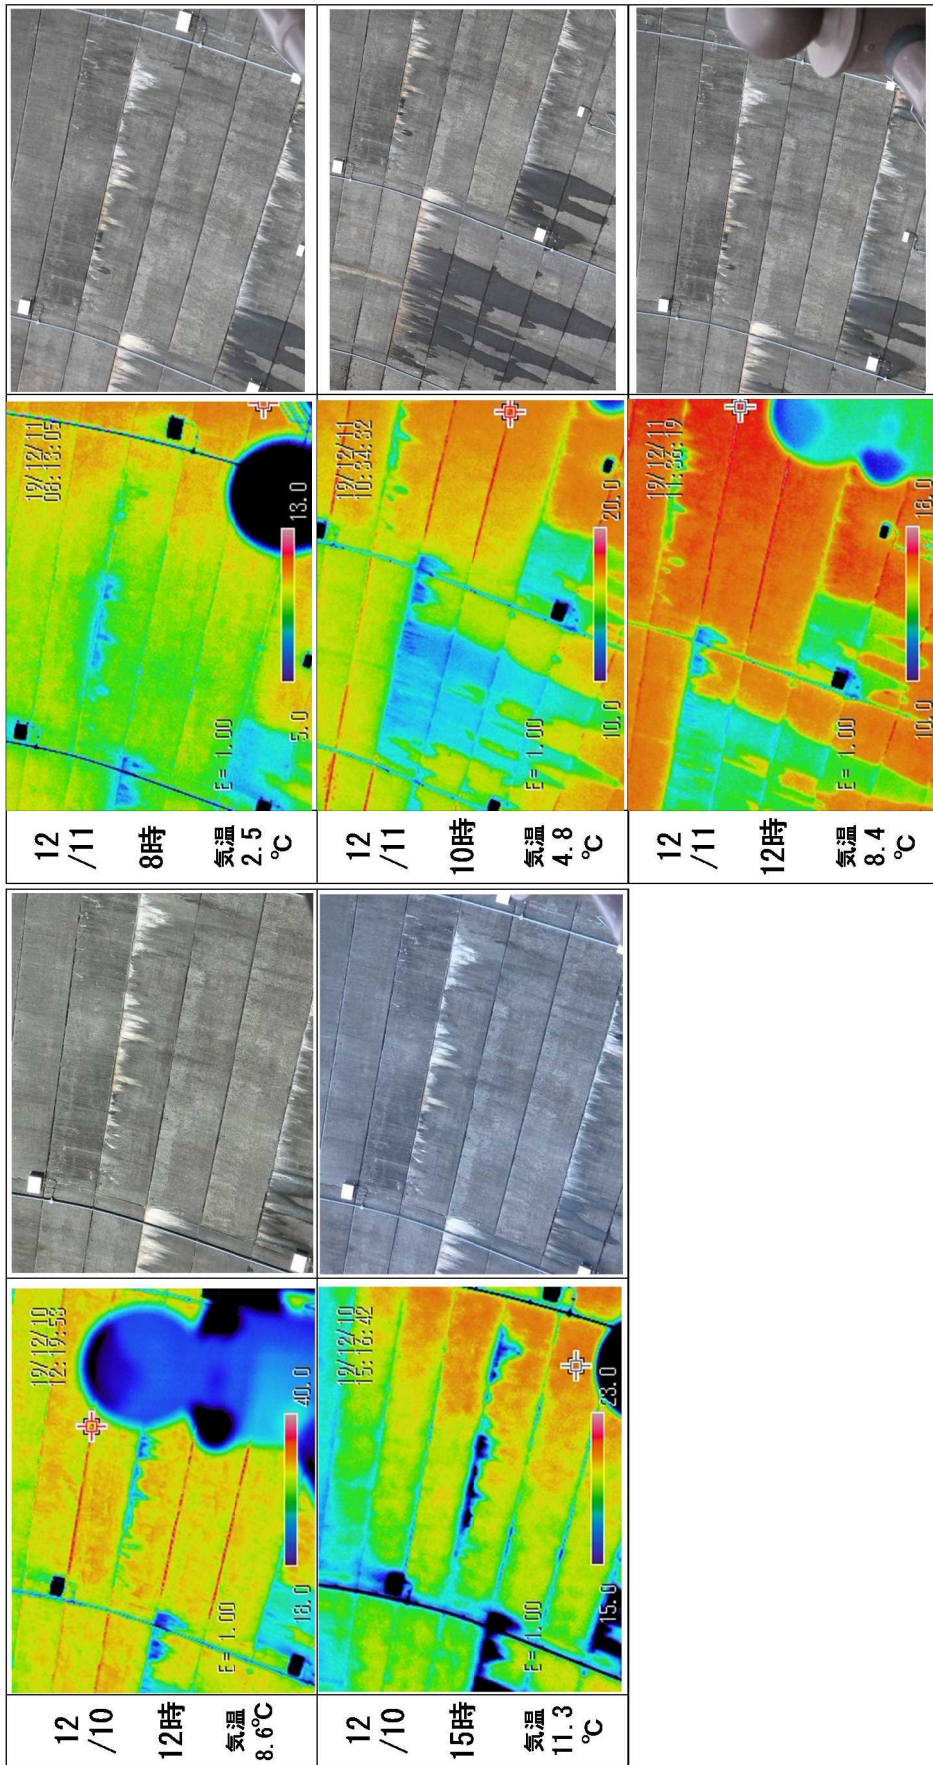
表-5.2.7 BL.3の熱画像と可視画像（冬季計測）

冬季計測の結果として、12/10の12時～12/11の12時におけるBL.3, BL.4, 及びBL.5のEL.224.0m付近の熱画像とその範囲を含む可視画像を表-5.2.7～表5.2.9に示す。

冬季計測において得られた熱画像では、①漏水によって濡れている部分については周辺部に比較して、明確な温度差がある、②漏水で濡れている下流面及び水平打継目は中が低温で外側に広がる（乾いている範囲に向かう）ほど、徐々に温度が上昇する、③熱画像で確認される温度差から、水平打継目の変状の大小が概ね把握できる、という夏季計測で確認された特徴が確認された。

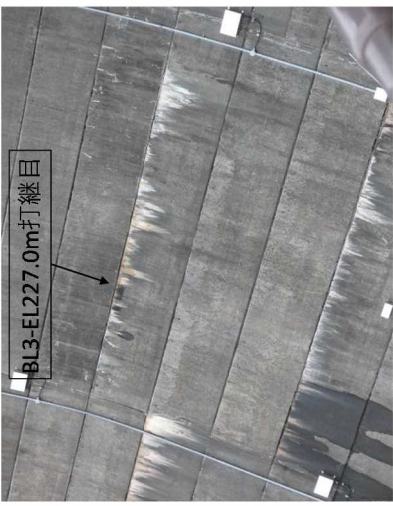
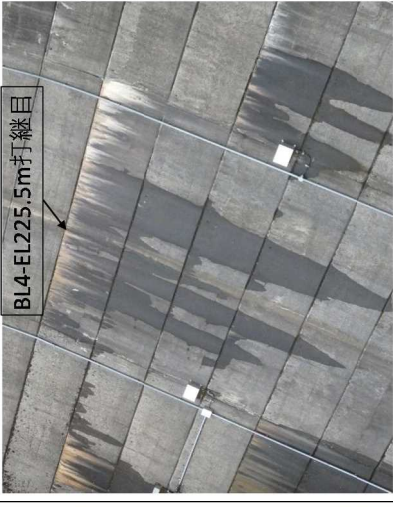
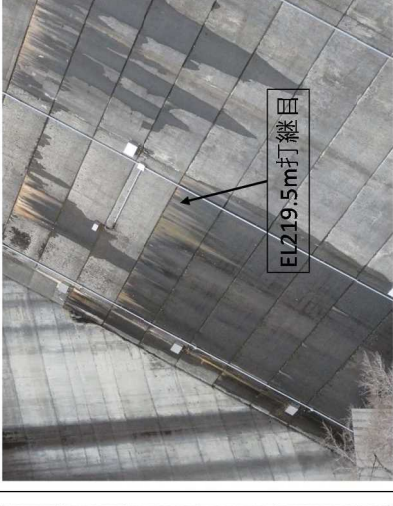
表-5.2.10 漏水の生じた打継目 (BL. 3-EL. 227.0m, BL. 4-225.5m, BL. 5-219.5m) の可視画像, 熱画像並びびに打継目の表面温度(12/11, 8時)

また、漏水が生じている打継目から、BL.3のEL.227.0mの打継目、BL.4のEL.225.5mの打継目、BL.5のEL.219.5mの打継目、の3箇所を抽出し、12/11日の8時の状況について、可視画像、熱画像、及び打継目の温度分布を表-5.2.10に示す。

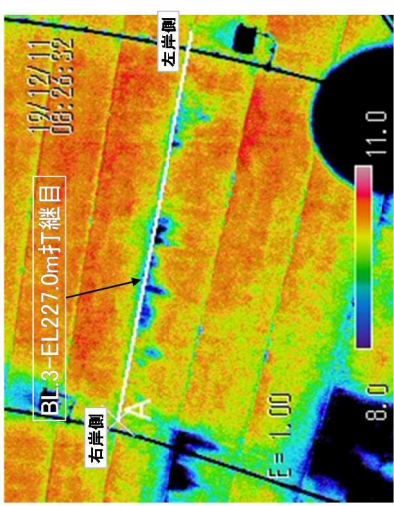
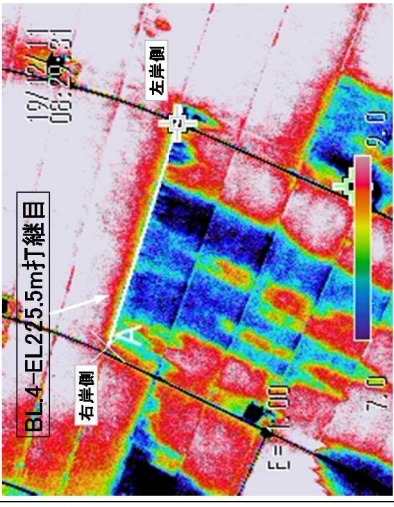
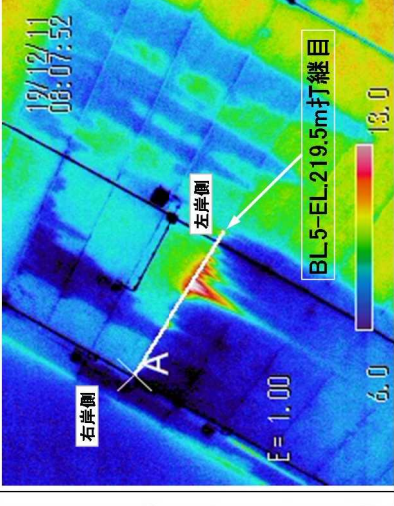
打継目の温度分布

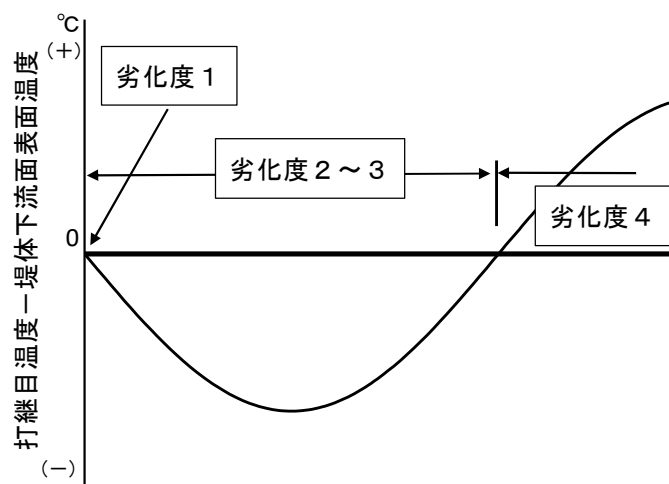
図-5.2.16 劣化度と温度差(打継目温度-堤体表面温度)との関係(イメージ)

以上に示した水平打継目の劣化度と堤体下流面の漏水(・滲み)の温度との関係を整理すると、劣化度は、打継目温度－堤体表面温度との間に図-5.2.16 に示すような関係にあると考えることができる。

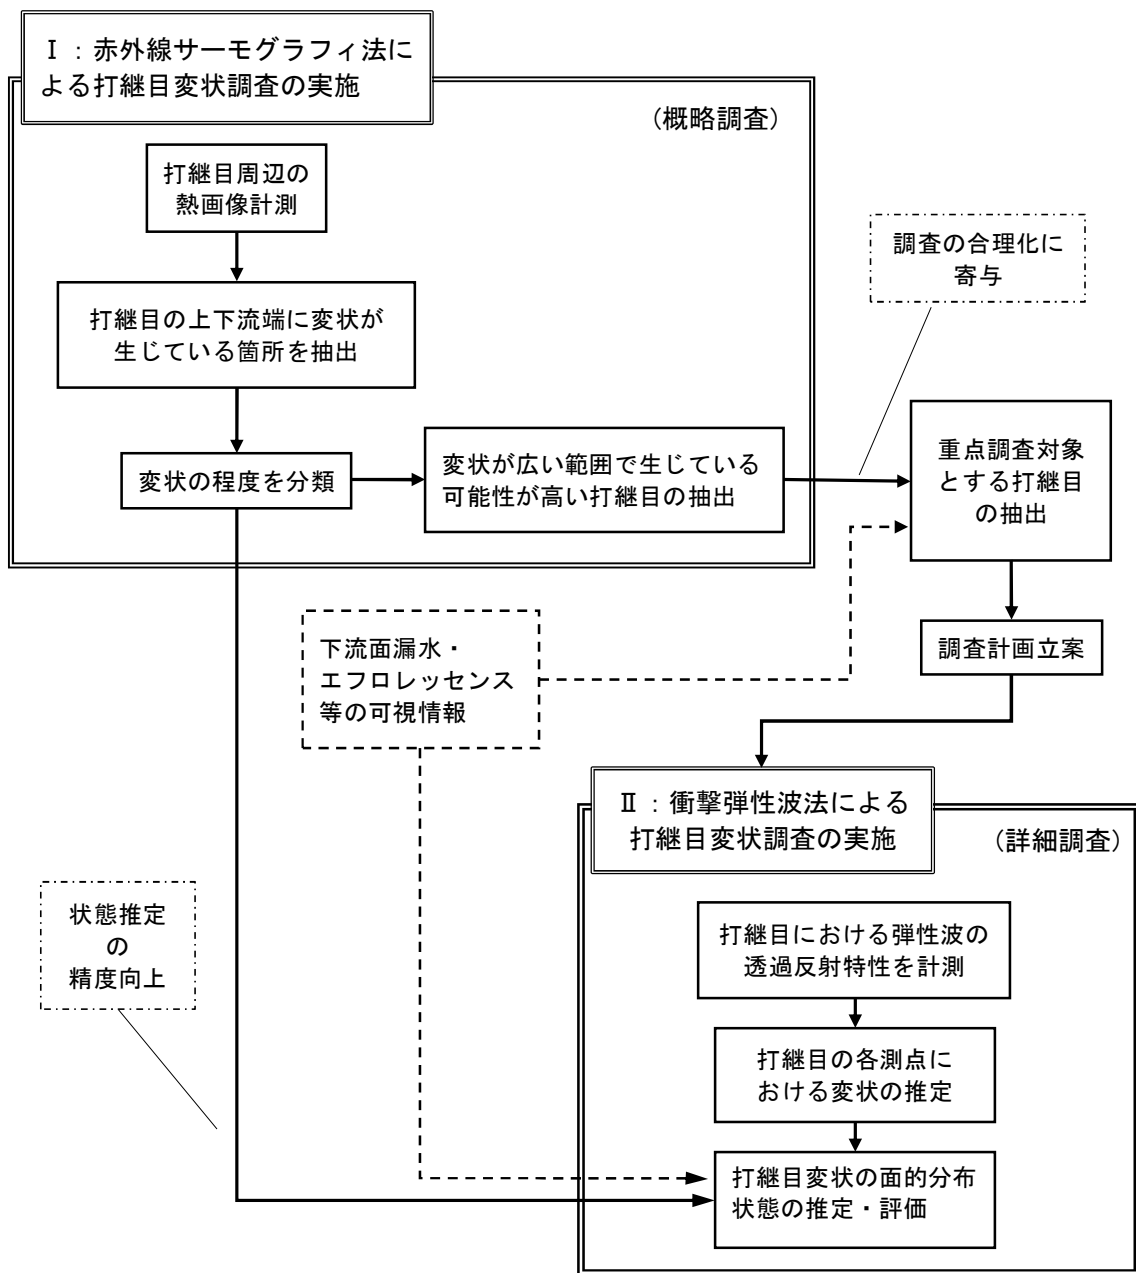
図-6.2.1 非破壊試験を用いたコンクリートダム堤体の水平打継目の状態把握方法(案)

これによって、詳細調査である衝撃弾性波法による調査の合理化と、衝撃弾性波法による調査結果に対して赤外線サーモグラフィ法による調査結果を加味した最終とりまとめを行う事で水平打継目状態推定の精度向上も期待される。

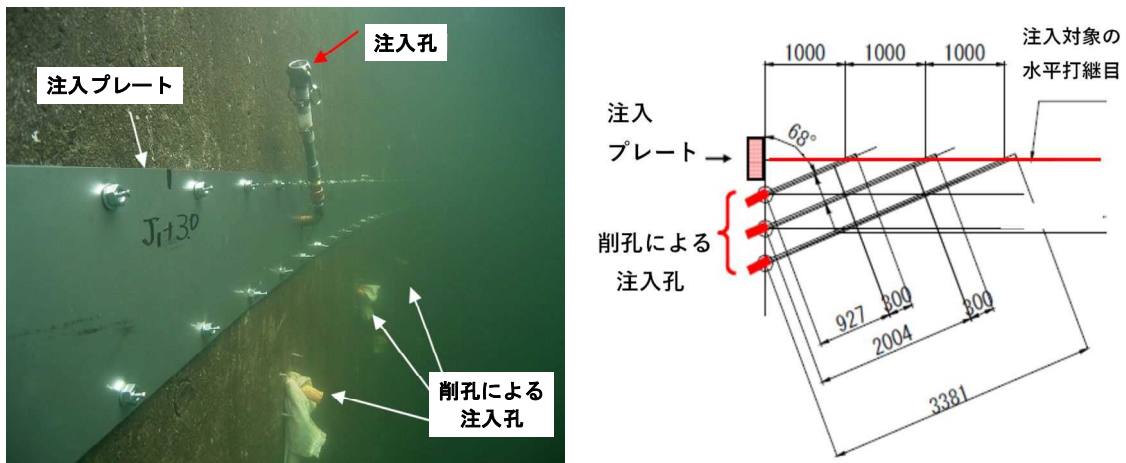
図-6.3.1 堤体上流面の注入プレート・注入孔の事例<sup>4)</sup>

注入は図-6.3.1に示すような、上流面の水平打継目を覆うように設置した注入プレートから実施、またはより確実な注入を行うために対象の水平打継目と交差するように削孔した孔から実施することもある。これらの注入は図-6.3.2に示すように堤体上流面から実施することもあるが、貯水位が高い場合には水中からの作業となるため、図-6.3.3に示すようにダム天端から鉛直方向に削孔して注入することもある。

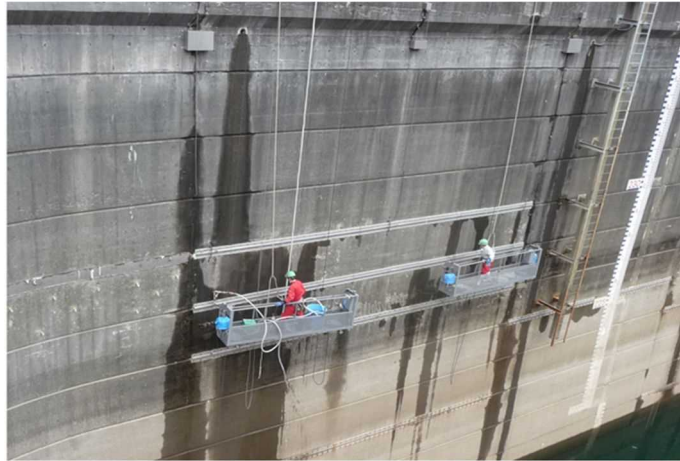
図-6.3.2 堤体上流面からの注入作業状況の事例(ゴンドラからの作業)

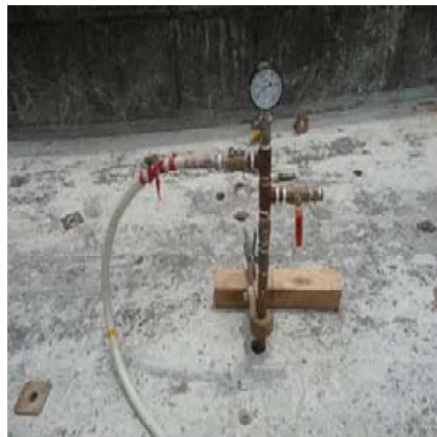
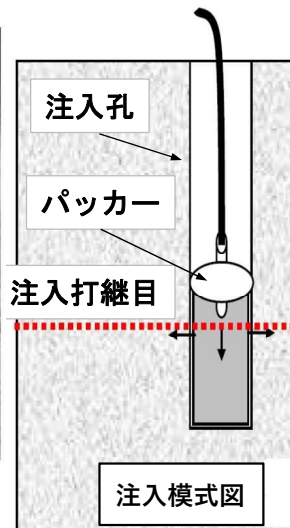
天端注入孔からの注入状況

図-6.3.3 堤体天端からの注入作業状況の事例<sup>4)</sup>

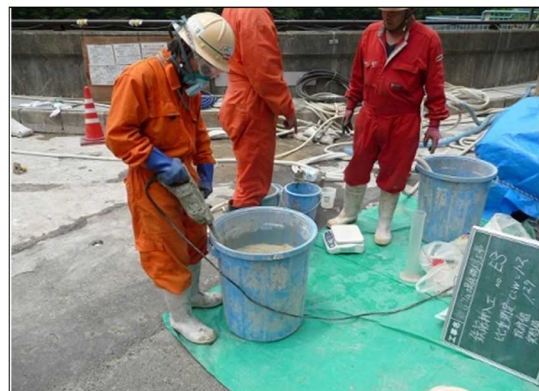
図-6.3.4 注入材の混合の状況例

注入はグラウトポンプを用いて対象とする水平打継目に対して注入材の濃度を少しずつ濃くしながら行う。注入材の配合事例を表-6.3.1に、注入量の管理状況を図-6.3.4に、注入時の圧力管理状況を図-6.3.5に示す。注入時に注入圧力が高すぎると水平打継目に生じている間隙が開く恐れがあることから、この面に作用する堤体自重以下とする必要があり、実際には注入材自重+0.01MPa程度による注入とすることが多い。そのため、間隙が確実に閉塞されないまま、注入を終了してしまう可能性がある。

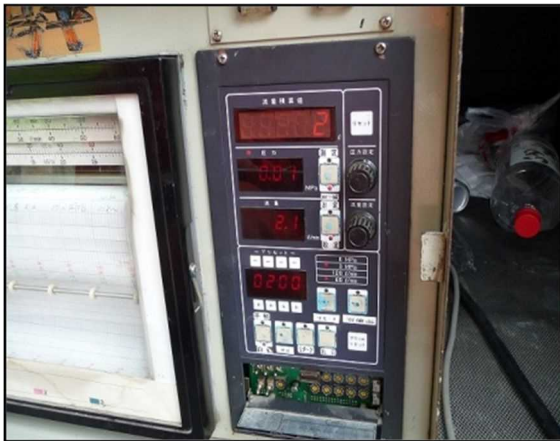
図-6.3.5 注入量管理状況の事例

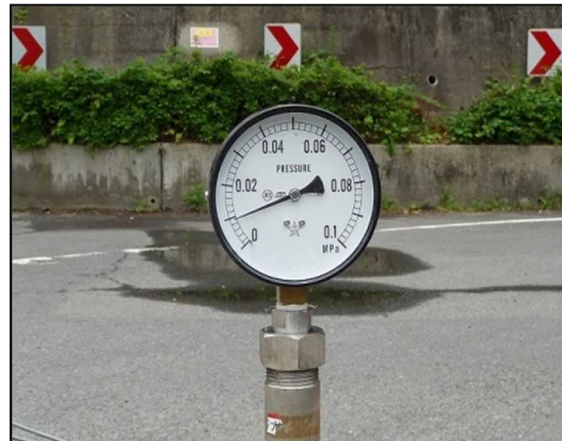
図-6.3.6 注入圧管理状況の事例

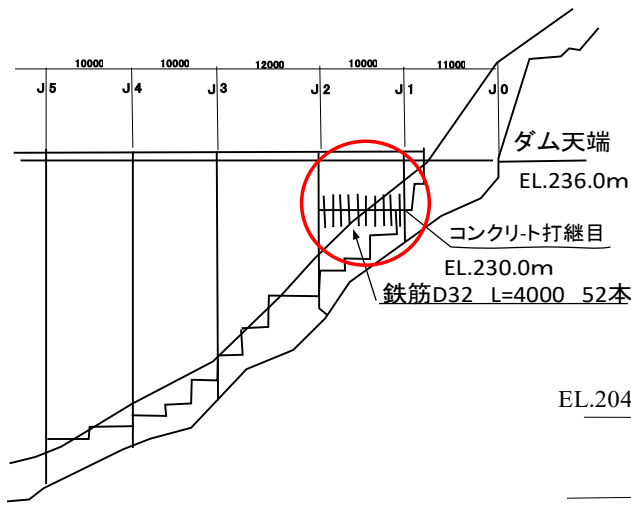
図-6.3.7 BL2 補修工事(下流面図)

鉄筋挿入により補修を行ったダムとして、第4章及び第5章でモデルダムとした、Aダムの事例を示す。Aダムにおいては堤体左岸側のBL.2のEL.230.0m打継目のせん断強度の低下が懸念された。そこで、当該打継目を縫う形でD32、L=4mの鉄筋を52本、堤体に鉛直方向に挿入している。補修工事の概要図として、堤体下流面図(BL1～BL.5)を図-6.3.7に、堤体断面図を図-6.3.8に、鉄筋挿入配置平面図を図-6.3.9に、詳細断面図を図-6.3.10に示す。また、図-6.3.11には鉄筋挿入工の施工フローを図-6.3.12には施工状況を示す。なお、図-6.3.11のフローにおける孔内注水、水位観測、水押し試験、及び超微粒子セメント注入は、鉄筋挿入工に先立って、水平打継目の透水性(水密性)の確認及び補修として行ったものである。

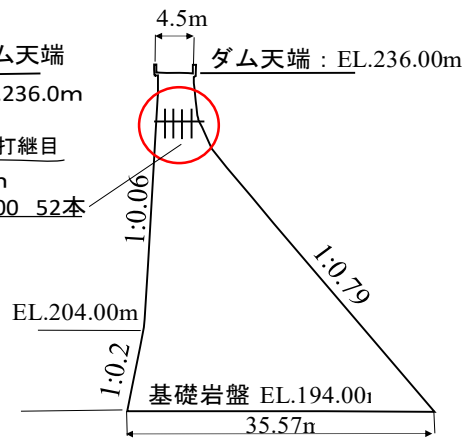
図-6.3.8 BL2 補修工事(堤体断面図)

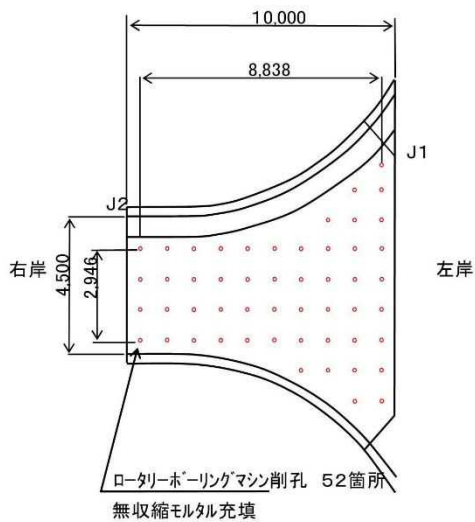
図-6.3.9 鉄筋挿入配置平面図

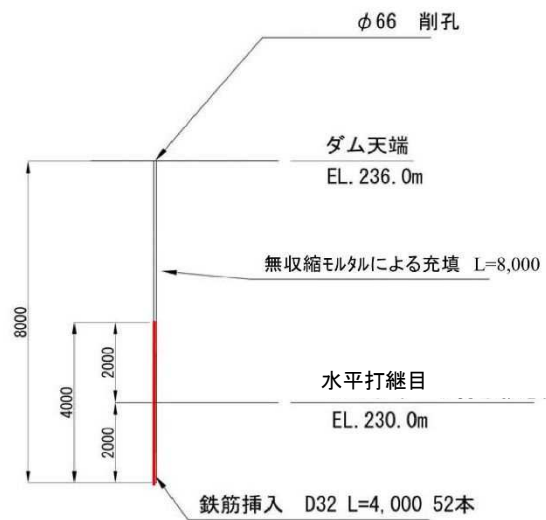
図-6.3.10 鉄筋挿入詳細断面図

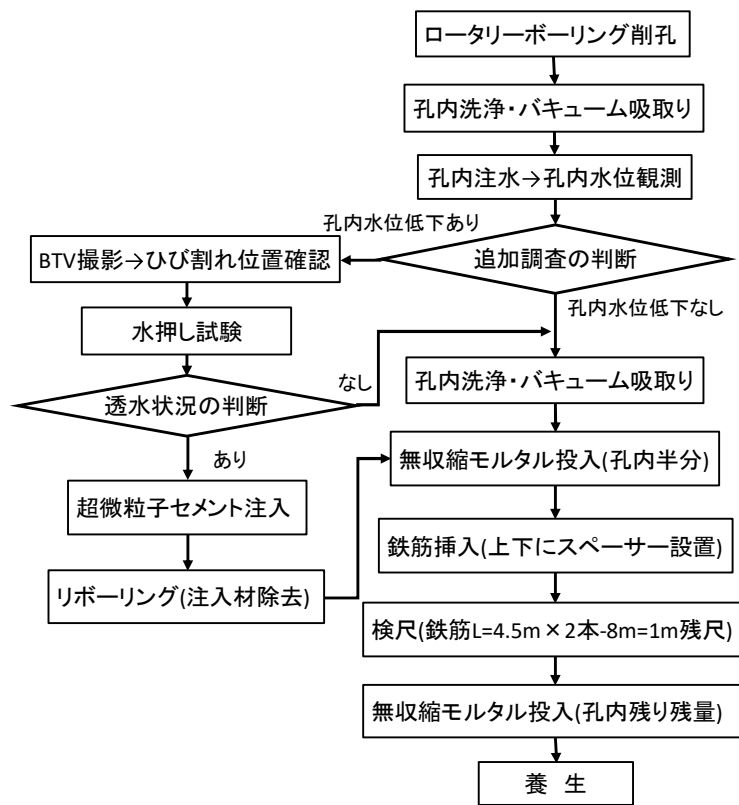
図-6.3.11 鉄筋挿入工の施工フロー

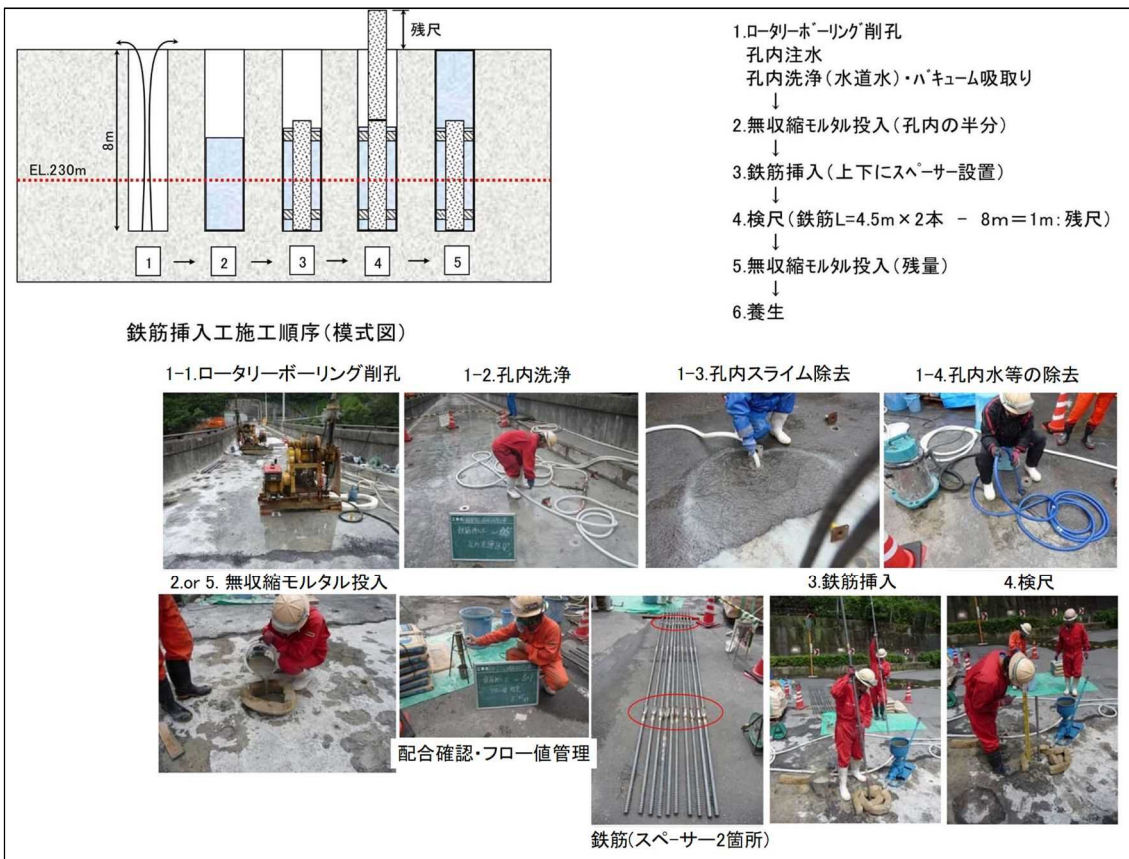
図-6.3.12 鉄筋挿入工施工状況

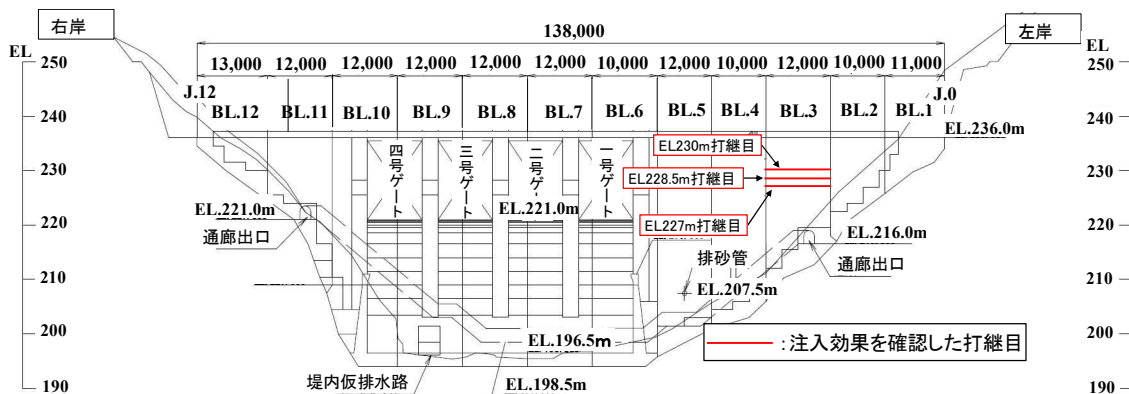
図-6.3.13 衝撃弾性波法を用いた注入効果の検証を行った水平打継目の位置

いては対策前に計測した結果に基づいた3層の打継目の状態を総合的に考慮し、測点1-2、測点2-1、測点3-2、測点4-1、測点4-2、測点5-1、及び測点6-2の7箇所とした。なお、注入孔を設けた測点における注入後の計測については注入孔から少しずらした位置に計測点を設けて計測した。衝撃弾性波法を用いて注入効果の検証を行ったAダムの水平打継目の位置を図-6.3.13に示す。

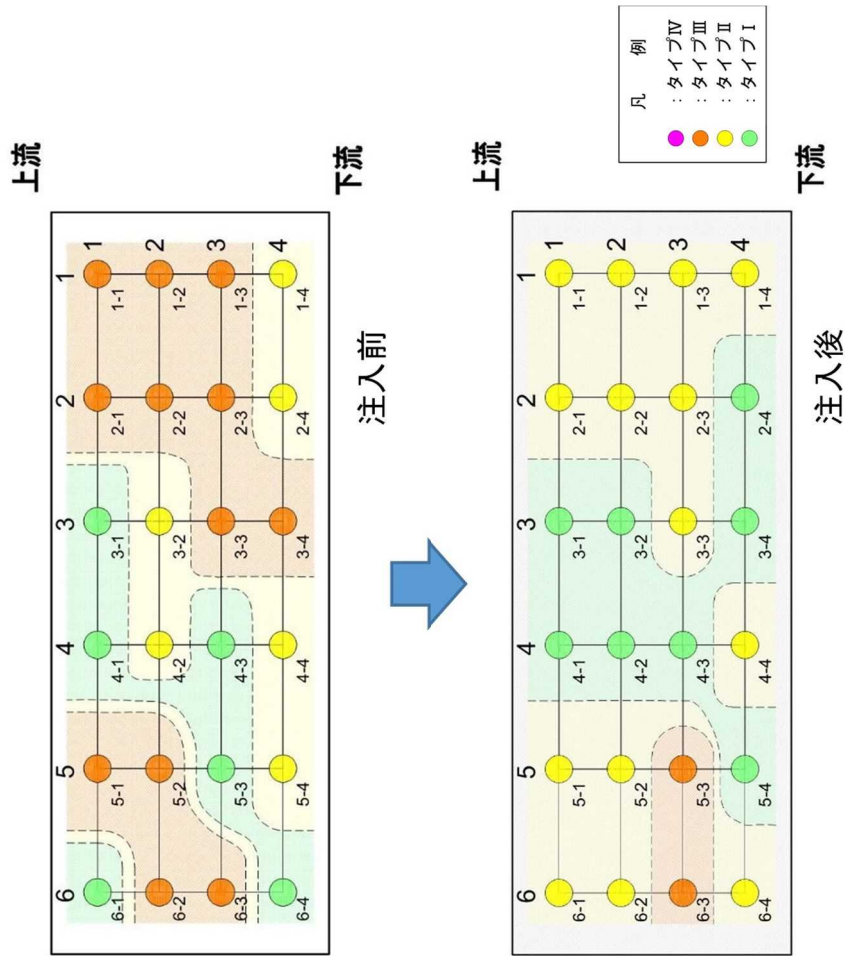
図-6.3.14 注入前後の状態評価の変化 (BL3\_EL.230m)<sup>2)</sup>

対象 打継目	測点	測点の状態評価		備考
		注入前	注入後	
BL3 EL.230m	1-1	Ⅲ	Ⅱ	1ランク改良
	1-2	Ⅲ	Ⅱ	注入孔 1ランク改良
	1-3	Ⅲ	Ⅱ	1ランク改良
	1-4	Ⅱ	Ⅱ	変化なし
	2-1	Ⅲ	Ⅱ	注入孔 1ランク改良
	2-2	Ⅲ	Ⅱ	1ランク改良
	2-3	Ⅲ	Ⅱ	1ランク改良
	2-4	Ⅱ	Ⅰ	1ランク改良
	3-1	Ⅰ	Ⅰ	変化なし
	3-2	Ⅱ	Ⅰ	注入孔 1ランク改良
	3-3	Ⅲ	Ⅱ	1ランク改良
	3-4	Ⅲ	Ⅰ	2ランク改良
	4-1	Ⅰ	Ⅰ	変化なし
	4-2	Ⅱ	Ⅰ	注入孔 1ランク改良
	4-3	Ⅰ	Ⅰ	変化なし
	4-4	Ⅱ	Ⅱ	変化なし
5-1	Ⅲ	Ⅱ	注入孔 1ランク改良	
5-2	Ⅲ	Ⅱ	1ランク改良	
5-3	Ⅰ	Ⅲ	2ランク劣化	
5-4	Ⅱ	Ⅰ	1ランク改良	
6-1	Ⅰ	Ⅱ	1ランク劣化	
6-2	Ⅲ	Ⅱ	注入孔 1ランク改良	
6-3	Ⅲ	Ⅲ	変化なし	
6-4	Ⅰ	Ⅱ	1ランク劣化

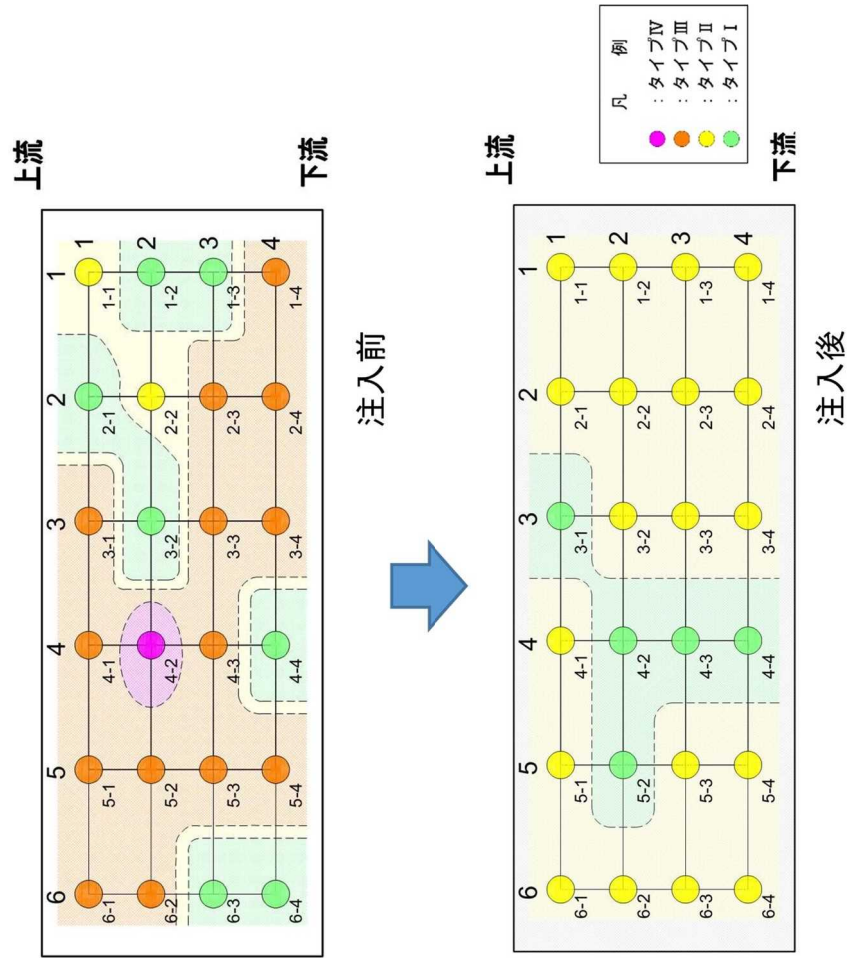
図-6.3.15 注入前後の状態評価の変化 (BL3\_EL. 228.5m)<sup>2)</sup>

対象 打継目	測点	測点の状態評価		備考
		注入前	注入後	
BL.3 EL.228.5m	1-1	II	II	変化なし
	1-2	I	II	1ランク劣化
	1-3	I	II	1ランク劣化
	1-4	III	II	1ランク改良
	2-1	I	II	1ランク劣化
	2-2	II	II	変化なし
	2-3	III	II	1ランク改良
	2-4	III	II	1ランク改良
	3-1	III	I	2ランク改良
	3-2	I	II	1ランク劣化
	3-3	III	II	1ランク改良
	3-4	III	II	1ランク改良
	4-1	III	II	1ランク改良
	4-2	IV	I	3ランク改良
	4-3	III	I	2ランク改良
	4-4	I	I	変化なし
	5-1	III	II	1ランク改良
	5-2	III	I	2ランク改良
	5-3	III	II	1ランク改良
	5-4	III	II	1ランク改良
	6-1	III	II	1ランク改良
	6-2	III	II	1ランク改良
	6-3	I	II	1ランク劣化
	6-4	I	II	1ランク劣化

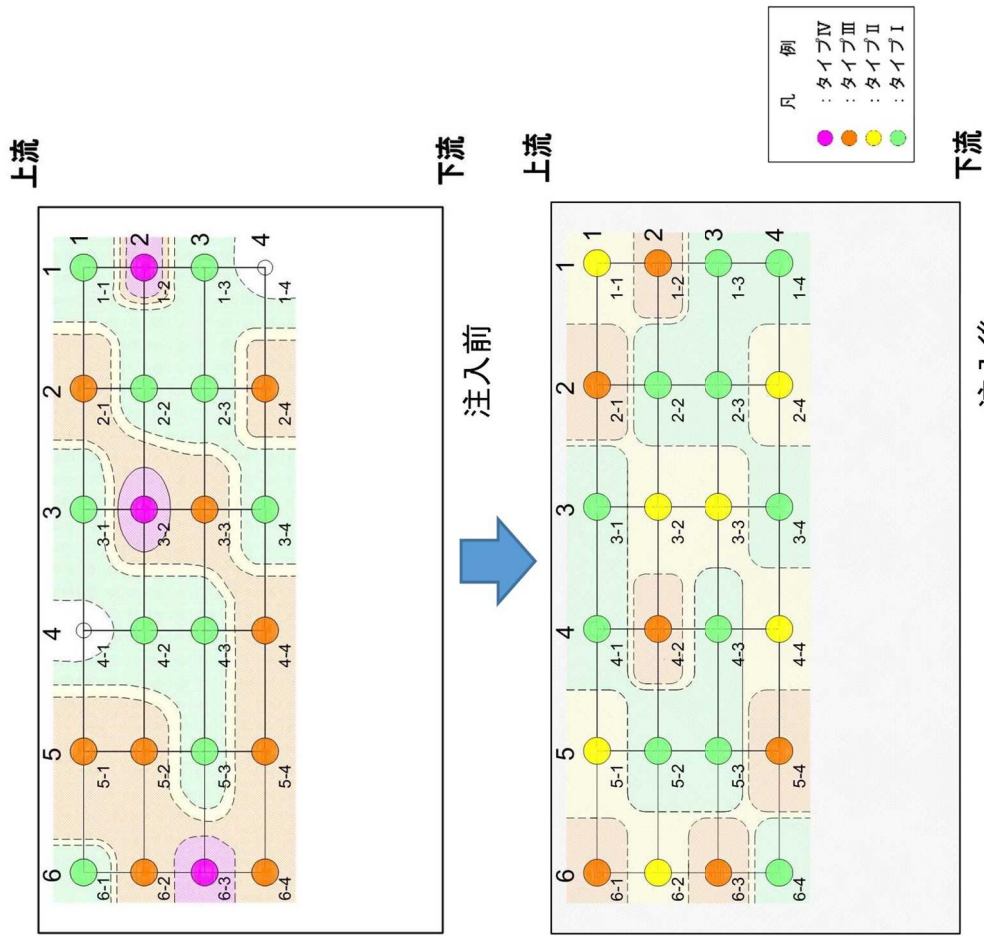
図-6.3.15 注入前後の状態評価の変化 (BL3\_EL.227m)<sup>2)</sup>

表-6.3.2～表-6.3.4及び図-6.3.14～図-6.3.16に示した結果によると、一部の測点を除き、注入によって概ね1～2ランク改良されていることが分かる。状態の改良は注入孔近傍だけでなく、周辺の測点においても改良は確認され、注入の効果が衝撃弾性波法を用いた計測で確認できると言える。一部の測点については変化なし、場合によっては状態が悪くなっていることを示す結果が得られている。変化無しの結果については注入が不十分であること、状態が悪くなった箇所については何らかの要因(例えば注入圧力が過大等)によって劣化したことを示すものであり、これらの情報についても注入の結果の評価、すなわち補修効果の検証、追加施工の判断においても有益なものとなる。

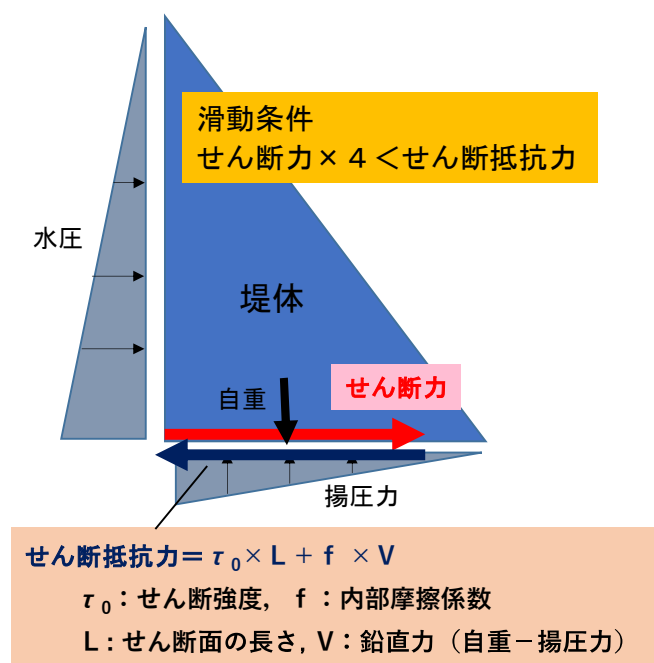
図-7.2.1 ①滑動に対する安定条件

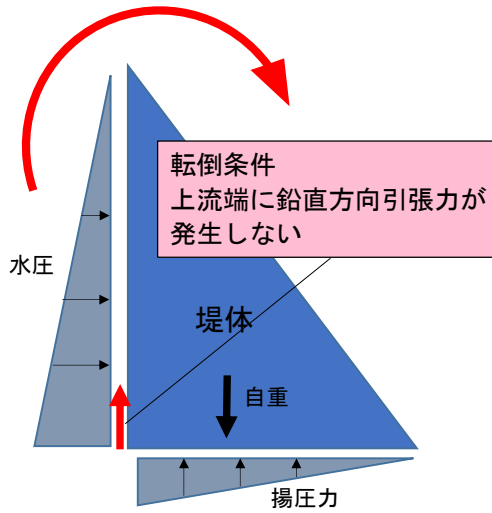
図-7.2.2 ②転倒に対する安定条件

②重力式コンクリートダムの堤体は、その上流面に引張応力を生じないものとする。(図-7.2.2)

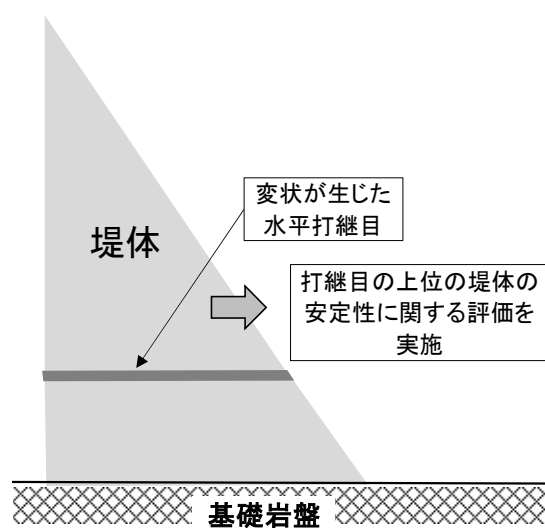
図-7.2.4 堤体安定性に関する構造性能の評価対象

コンクリートダム堤体のある水平打継目に変状が生じ、打継目を境として堤体の一体性が低下した場合を想定すると、このうち③については水平打継目の変状の影響は無い。また、①及び②の条件については、堤体が剛体として一体的に挙動するという前提で堤体と基礎岩盤との関係で設定されたものであるが、ここでは、水平打継目に変状堤体の水平打継目とその上位の堤体との関係で考えるものとする。(図-7.2.4)

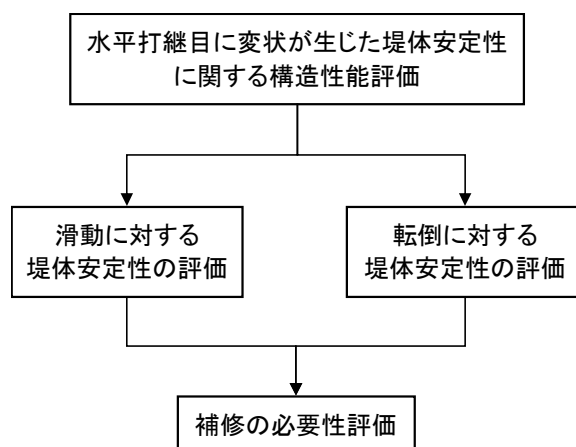
図-7.2.5 水平打継目に変状が生じた堤体安定性に関する構造性能評価のフロー

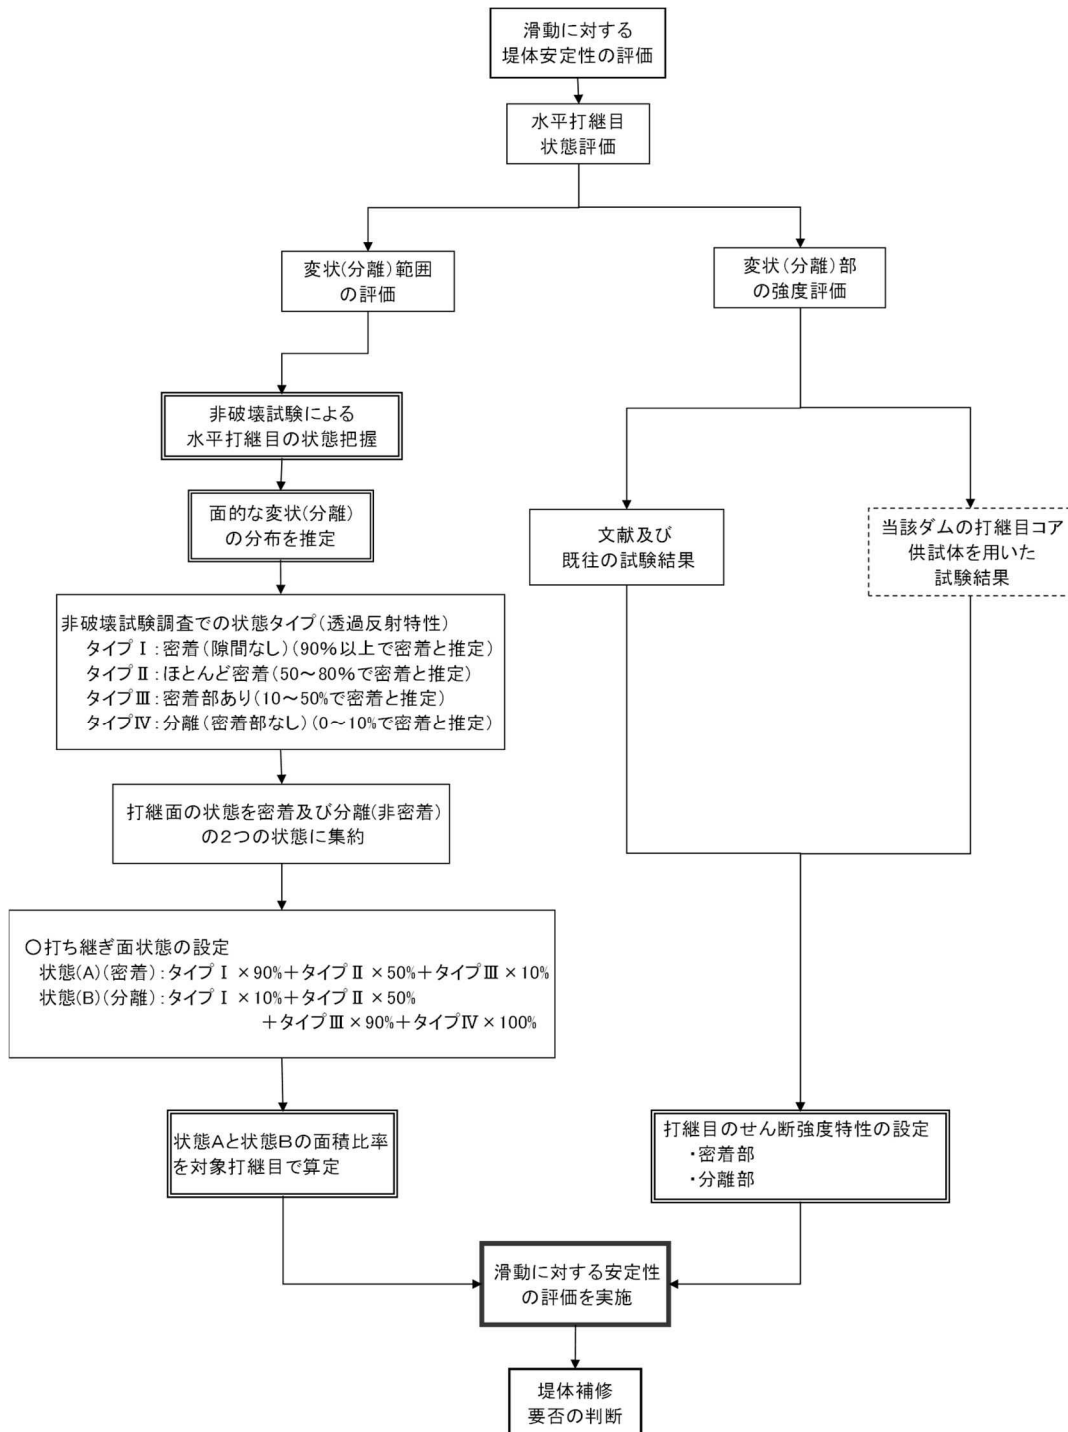
図-7.2.6 水平打継目に変状が生じた堤体の滑動に対する安定性評価フロー

水平打継目に変状が生じたコンクリートダム堤体の滑動に対する安定性に対しては、その変状の範囲と変状の程度、ならびに変状が生じた時の強度特性の変化が影響する。そこで、図-7.2.6 に示す手順で安定性を評価することを提案する。

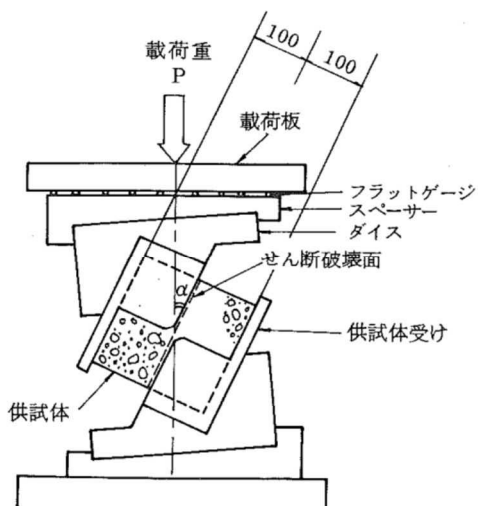
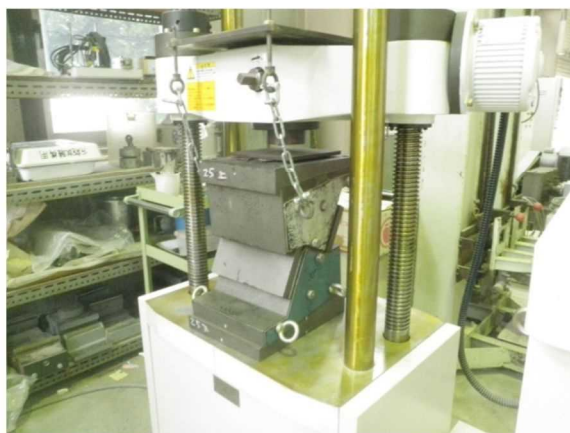
図-7.2.7 簡易一面せん断試験装置の模式図と試験状況

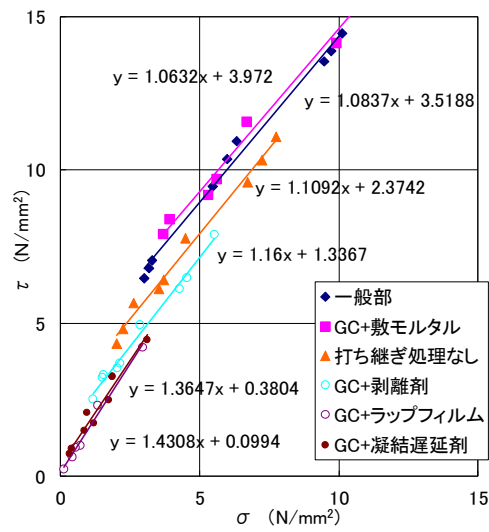
図-7.2.8 試験結果（直応力とせん断応力との関係）

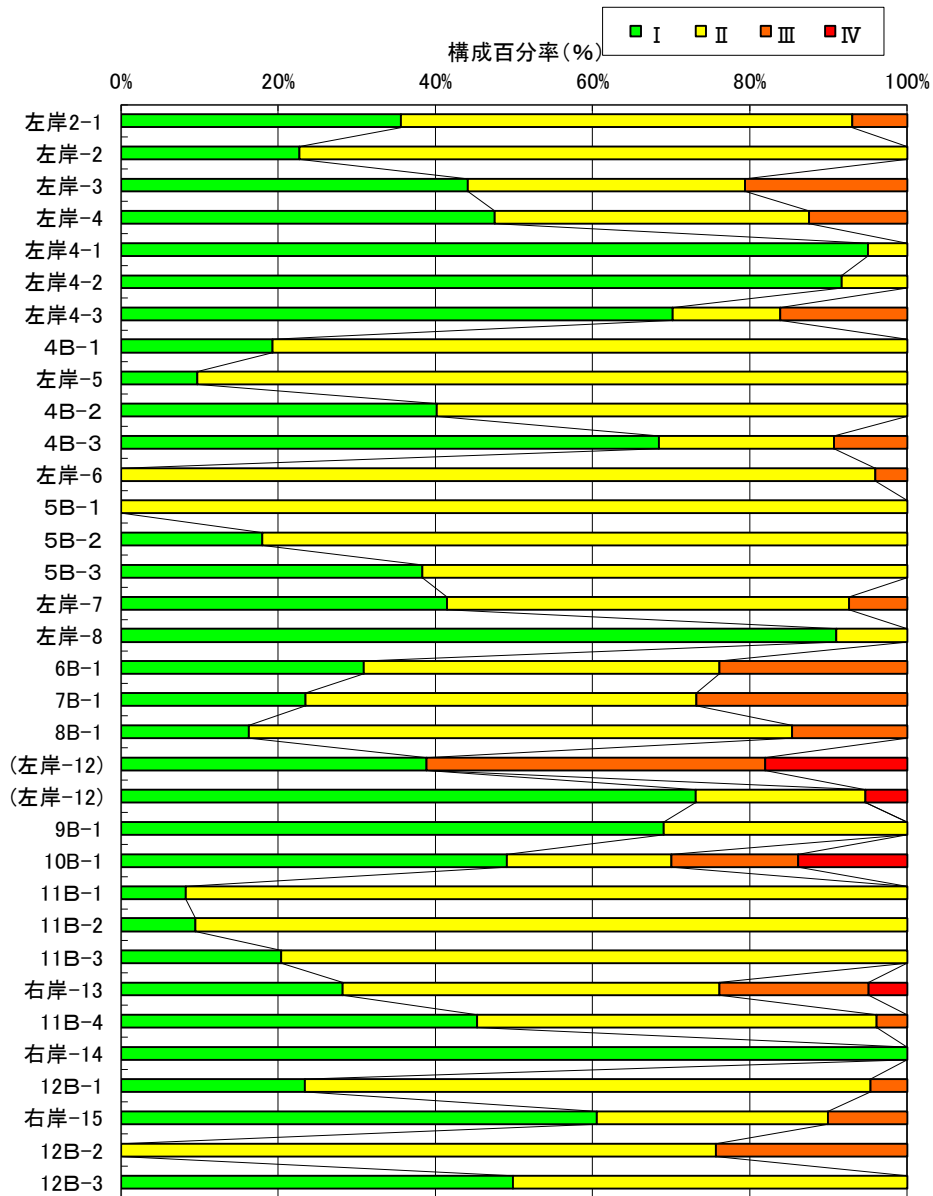
図-7.2.9 水平打継目の状態タイプの面積百分率

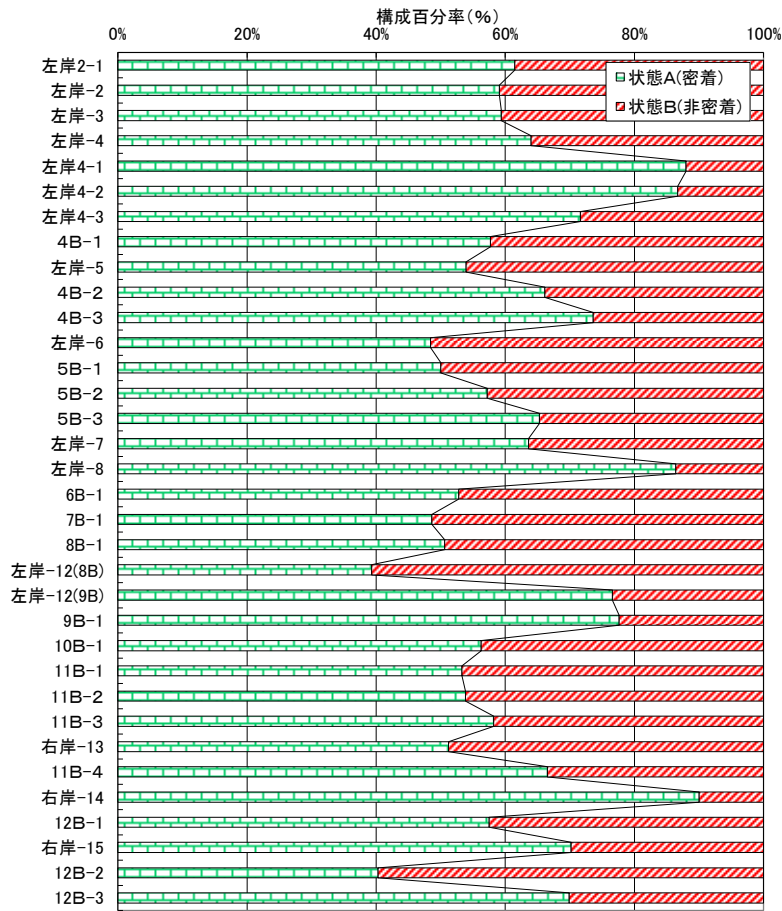
図-7.2.10 水平打継目状態推定(密着・非密着の区分)

次に、表-7.2.4に基づき、打継目の状態を状態(A) (密着)と状態(B) (非密着)の2区分に変換する。変換した結果を表-7.2.15及び図-7.2.10に示す。

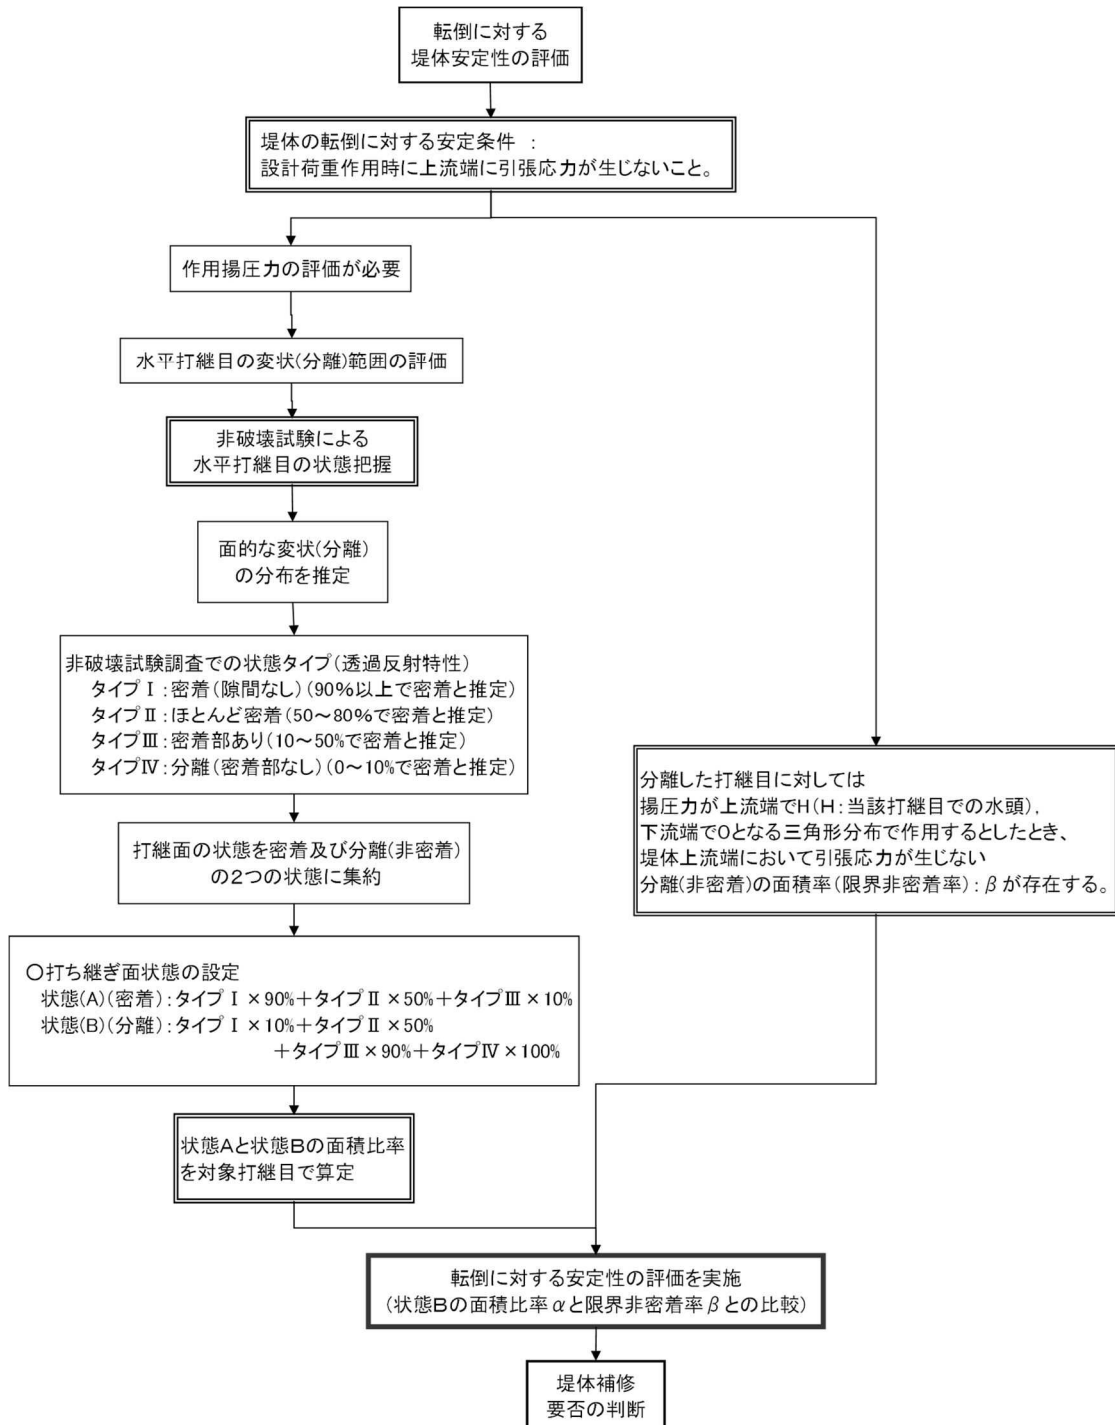
図-7.2.11 水平打継目に変状が生じた堤体の転倒に対する安定性評価フロー

水平打継目に変状が生じたコンクリートダム堤体の転倒に対する安定性に対しては、その変状の範囲と変状の程度が影響する。そこで、図-7.2.11 に示す手順で安定性を評価することを提案する。

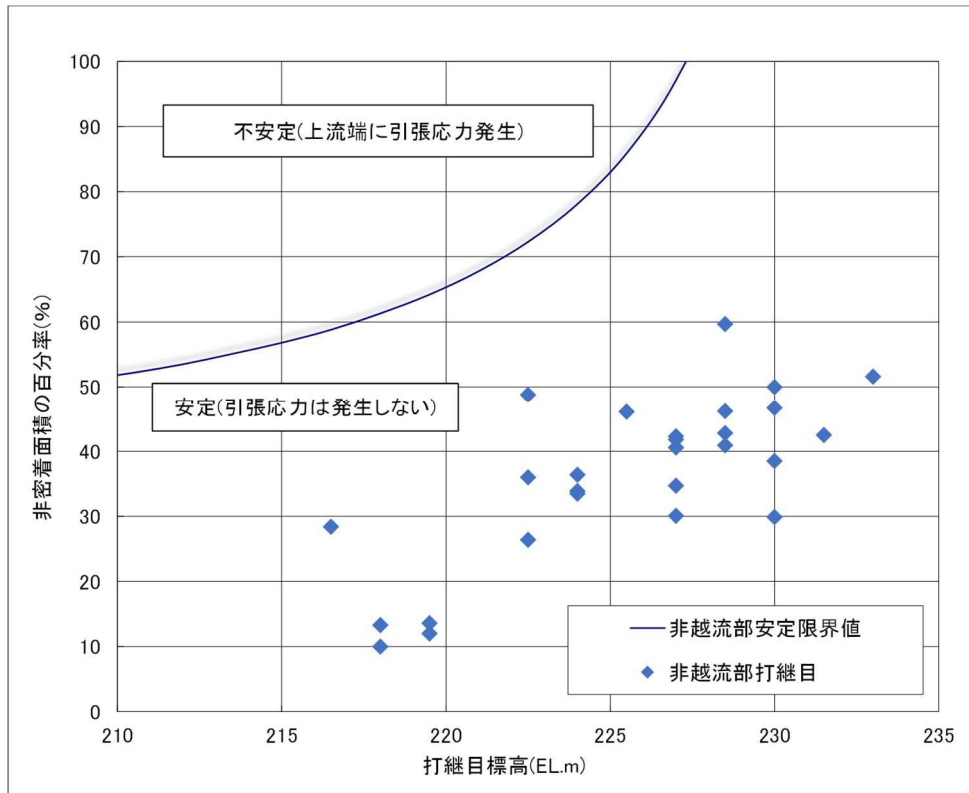
図-7.2.12 転倒条件の検討結果(Aダム非越流ブロック)

ここで、Aダムにおける水平打継目標高毎に上位の堤体に対する断面力から算定された非密着限界面積比率 $\beta$ と、非破壊試験を用いて推定された非密着面積比率 $\alpha$ との関係を、非越流部ブロック (BL. 3～BL. 5, BL. 11～BL. 12)と越流部ブロック (BL. 6～BL. 10)とに分けて示したものを、**図-7.2.12**と**図-7.2.13**に示す。この結果によると、変状が懸念された水平打継目における非密着面積比率 $\alpha$ は、いずれも限界面積比率 $\beta$ を下回っており、Aダム堤体においては転倒に対する安定性に関する構造性能を満足しており、補修の必要は無いと評価される。
