非破壊試験を用いたコンクリートダム堤体の  
性能評価に関する研究

市 川 滋 己

2020年6月

大阪大学大学院工学研究科

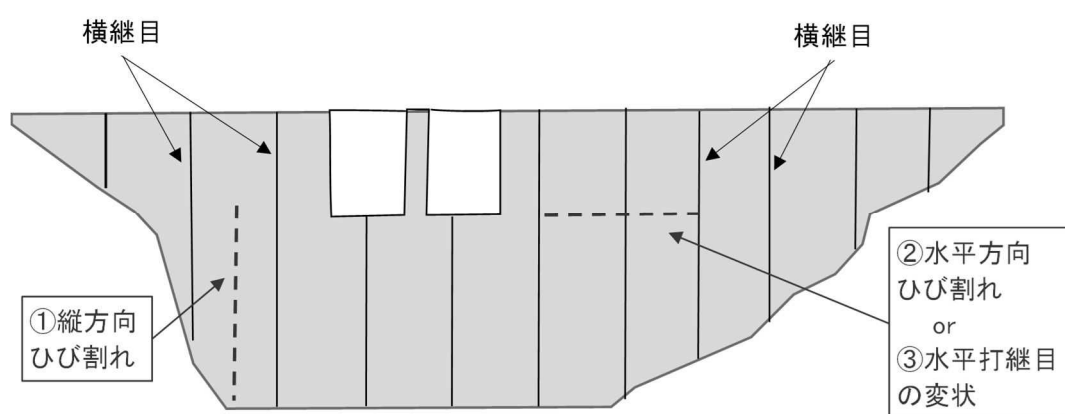
図-7.3.1 漏水発生形態模式図(①～③) (堤体を下流側から見た図)

これらの発生形態のうち、①②③の3形態については、堤体下流面で漏水が滲出～流出という形態で確認される。一方、④及び⑤の形態については、①～③と同様に、堤体下流面で確認される場合もあるが、横継目に設置された継目排水孔で排水される漏水量の増加という形で漏水が確認されることもある。

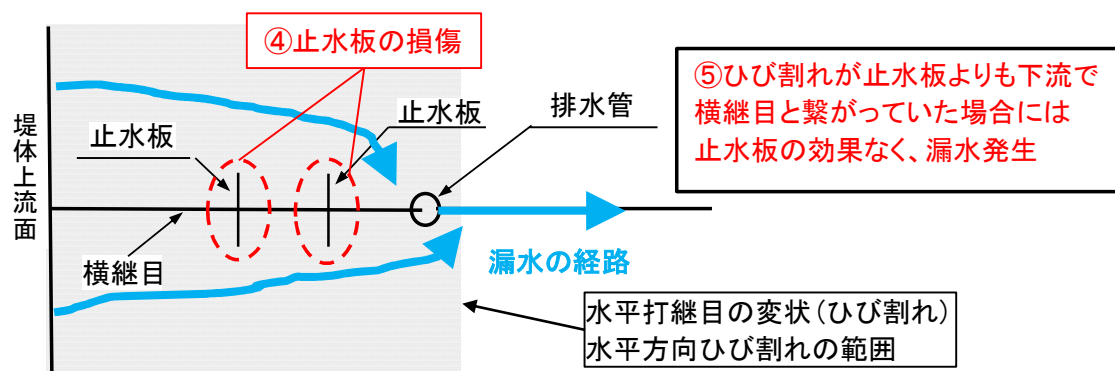
図-7.3.2 漏水発生形態模式図(④~⑤) (横継目止水板付近を上部から見た図)

コンクリートダム堤体に要求される貯水性能とは、堤体の持つ遮水性能によって、水を堤体の下流側に漏らすことなく、貯水する性能である。堤体から下流側に水が漏れる現象は、形態別に分けると次の5つの形態が想定される。漏水現象の形態模式図を図-7.3.1～図-7.3.2に示す。

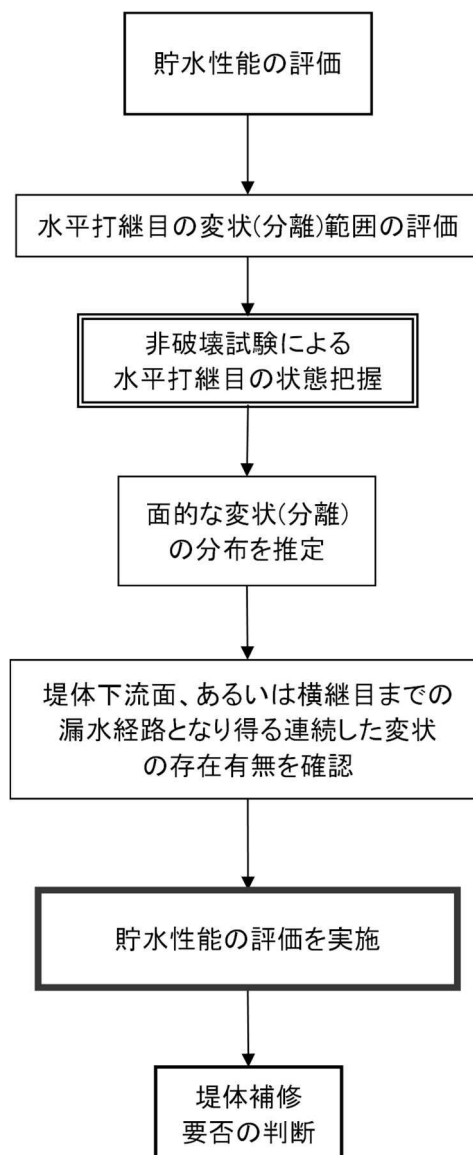
図-7.3.3 水平打継目変状が生じたコンクリートダム堤体の貯水性能の評価手順

水平打継目に変状が生じた場合のコンクリートダム堤体の貯水性能の評価は、基本的には水平打継目に、堤体下流面あるいは止水板の下流側の横継目まで連続した漏水経路が形成されている、あるいは形成されつつあるか、否かという評価を行うことになる。したがって、図-7.3.3に示す手順で貯水性能を評価することについて提案する。

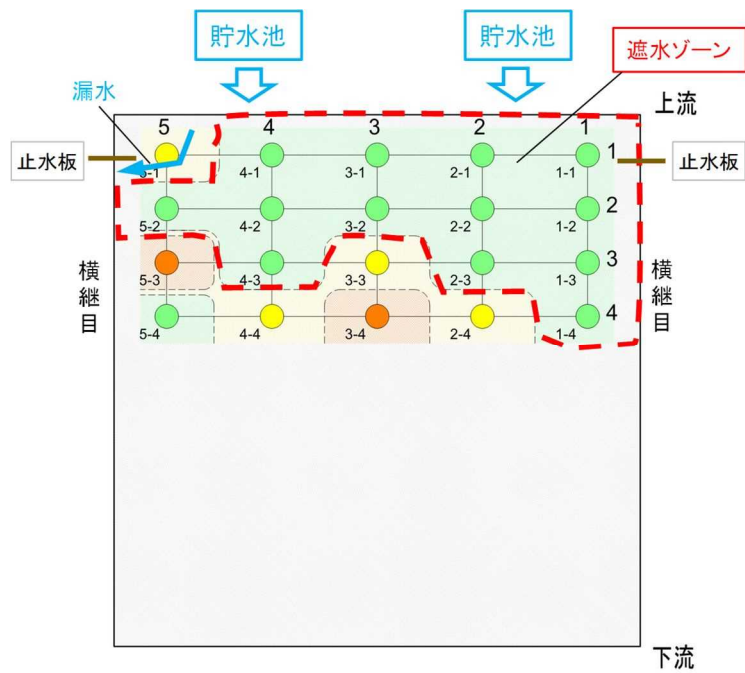
(a) 打継目 (a) の貯水性能の評価 (A ダム\_BL. 4\_EL. 222. 5)

図-7.3.4にモデルダムであるAダムの打継目の貯水性能を事例として示した。タイプⅠからタイプⅣの分布状況から貯水性能は(a)→(b)→(c)の順序で低くなっていると評価できる。このように、非破壊試験の結果を用いて貯水性能を評価することが可能となる。また、これは予防保全対策の実施時期等の判断においても資するものである。

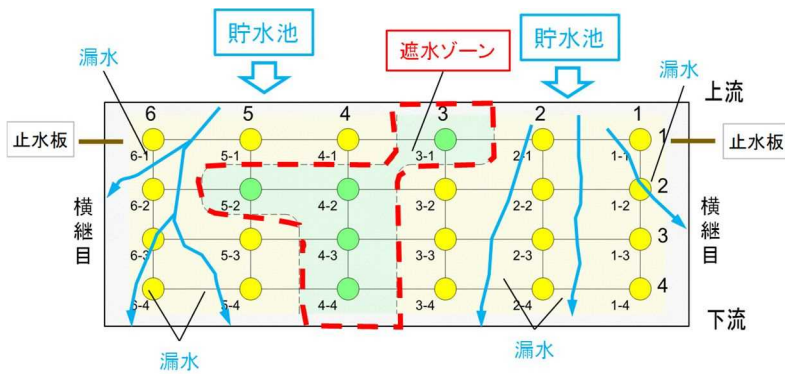
(b) 打継目 (b) の貯水性能の評価 (A ダム\_BL. 3\_EL. 228. 5m (補修後))

図-7. 3. 4 非破壊試験結果に基づく水平打継目の貯水性能の評価事例

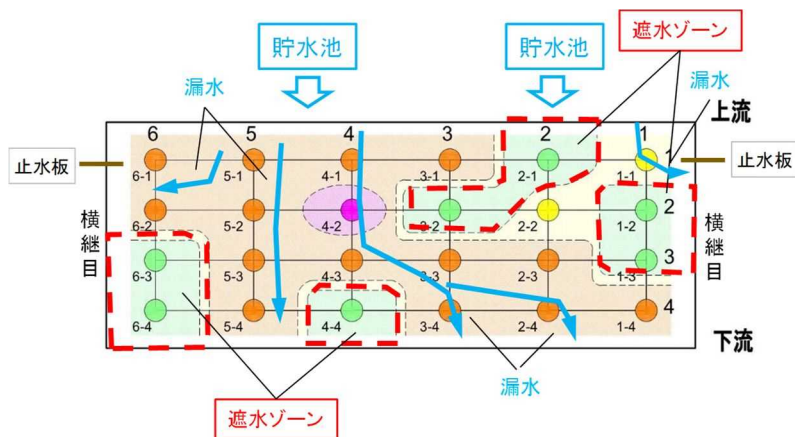
(c) 打継目 (c) の貯水性能の評価 (A ダム\_BL. 3\_EL. 228. 5m (補修前))
