18-8 オーステナイト鋼の疲労挙動
に関する基礎的研究

昭和44年12月

幡 中 憲 治

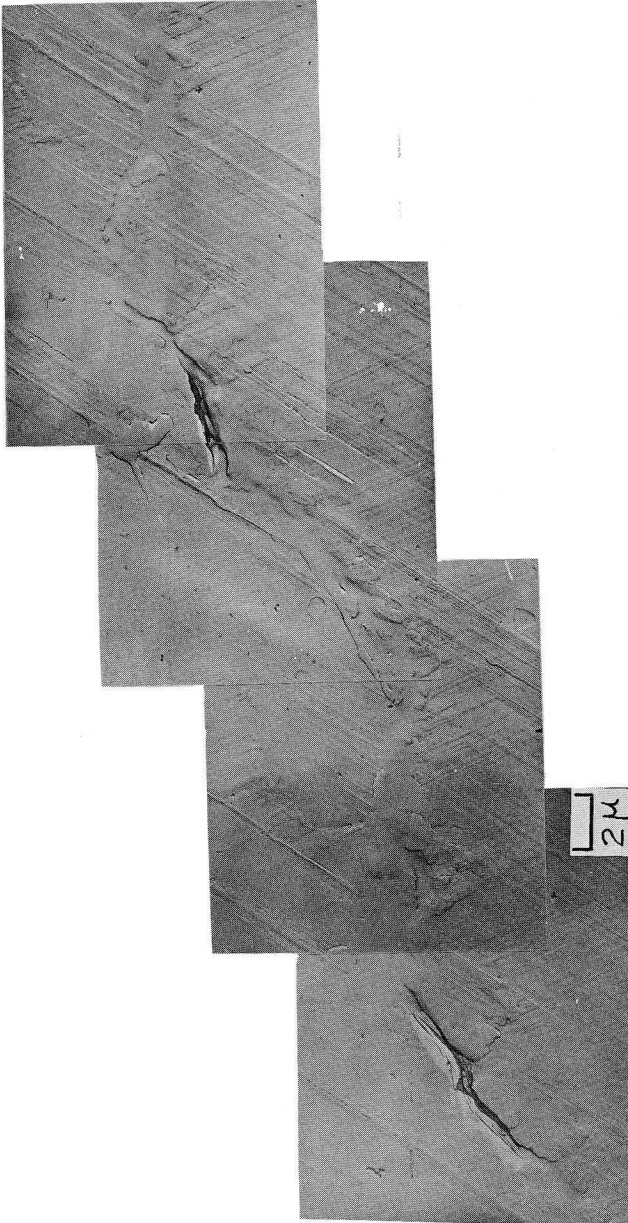
図 2-3-3-17 疲労き裂先端部分の変形組織

図 2-3-17 (a) (b) (c) は疲労き裂先端部分の微視的変形組織を示す。結晶粒界近傍において変形が特に複雑であるということは、これま

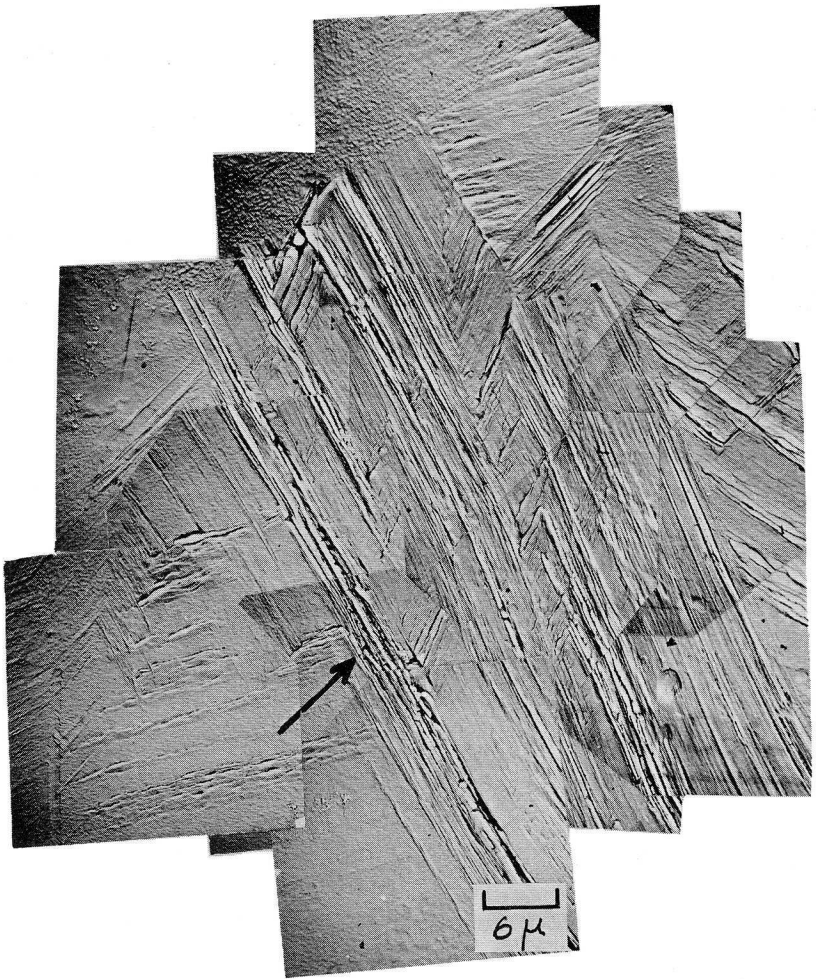
図 2-4-8 結晶粒界近傍に生じた交差すべり

この隣りの結晶粒はその結晶軸方位がおそらく二重すべり発生の向きであると思われる、強度の強いすべりを示さずむしろ二重すべりを含む *Rumple* な様相を呈しており、従って粒内における疲労き裂はすべり線の向きに無関係に進展している。図 2-4-8 は明瞭な交差すべりが観察された例である。高温になると交差すべりが容易になることは第 2-2 章で述べたとおりであるが、この写真はそのことを明瞭に裏付けている。そして交差すべりを含む太いすべり帯内にはかなり明瞭な結晶の微細化構造が認められる。(同図矢印)。こうした微細化構造の形成は特に結晶粒界近傍において顕著である。これは室温試験において粒界近傍において特に複雑な変形形態が観察されたと同じ理由によるものと思われる。図 2-4-9 は結晶粒界に極く近接してき裂が発生した例である。この場合、粒界近傍に認められるすべり線の交叉によって微細化組織が形成され、そこに疲労き裂が発生したものと考えられる。例えば同図において粒界近傍の□部においてすべり線が著しく交叉し、そこに激しい結晶のみだれが観察されるが、疲労き裂はこのような場所に優先的に発生するものと考えられる。なお、この図で結晶粒界そのものにも不連続的にき裂が発生しているのが認められる。しかし 300°C 試験の場合このような粒界き裂は支配的ではない。図 2-4-10 (a) (b) は疲労き裂近傍の変形組織を示し、疲労過程中試験片の同位置から得られたレプリカ電子顕微鏡写真である。すなわち応力 $\sigma = 24 \text{ kg/mm}^2$ で (a) は応力繰返し数 $N = 6.4 \times 10^5$ 、(b) は $N = 9.8 \times 10^5$ のときの変形組織である。すでにき裂が通過した後の写真なのでき裂先端付近の疲労過程中的変化のようすはわからないが、その近傍の変形の繰返し数依存性が明瞭に認められる。すなわち *Primary slip plane* によるものと思われる右下から左上方向に斜めに走っているすべり線は応力繰返し数によってその太さと波状性を増している。このすべり線の数の増加は顕著ではない。*Secondary slip plane* による
