Title	長距離伝播するガイド波による損傷画像化
Author(s)	林, 高弘; 長尾, 将弘; 村瀬, 守正
Citation	日本機械学会論文集 A編. 2006, 72(724), p. 1941-1948
Version Type	AM
URL	<a href="https://hdl.handle.net/11094/84557">https://hdl.handle.net/11094/84557</a>
rights	
Note

# 長距離伝播するガイド波による損傷画像化\*

## Defect imaging with guided waves propagating in a long range.

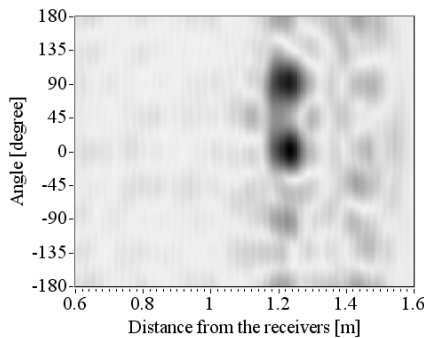
Fig.1 One example of a defect image.

そこで著者らは、軸対称モードとともに非軸対称モードも利用することで、損傷や溶接線などの反射源の画像化を行うことの出来る手法を開発した<sup>①</sup>。円周方向に並べた多数のセンサーで波形を収録し、ソフトウェア内で波形を処理することにより反射源の画像が得られるというものである。図 1 は直径 110mm、厚さ 3.5mm のアルミニウムパイプにあけた直径 10mm の貫通ドリル穴 2 個からの反射波を用いて画像化したものである<sup>①</sup>。受信センサーからの距離 1.2m、0°と 90°の位置に黒い点があり、これはドリル穴の位置に一致している。このようにガイド波を用いて損傷が像になって得られるようになり、少なくとも、損傷の長

本研究では、図 1 のような近距離では可能となった画像化技術を、実用レベルの数m～20m 程度の遠距離で用いる際の影響について、4 mのパイプの両端面での多重反射波を用いた実験とガイド波伝播のコンピュータシミュレーションにより検討する。

このようにして得られた各モードの推定空間波形を足し合わせることによって、図 3 の右下図に示すような空間波形が得られる。この空間波形はその時刻における推定反射波形であり、損傷に入射波が到達する瞬間に損傷部分で大きな強度を示す。このような空間波形は、図 4 に示すように時間ステップごとに得られ、損傷からの反射波が各時刻でどのように伝播しているかを表すことができる。これらの空間波形に対して、入射波の到達位置は分かっている。入射波がちょうど損傷位置に到達した瞬間に反射波の振幅強度が大きくなることから、その領域の振幅強度値を足し合わせることで、1 枚の損傷画像が得られる。図 1 は、図 4 に示される各時刻の空間波形を入射波位置において足し合わせたものである。

受信波形を眺めるだけでは、人工損傷が2つであるかはまったく分からず、長手方向位置が音速から推測できるだけであるが、画像化により2つの損傷が0°、90°の位置に存在していることがはっきり分かる。ただし得られた損傷画像は、空間波形から得ているものであるため、画像の長手方向長さは、発信波の波長と波数の積の分だけ広がり、円周方向長さは検出される円周方向伝播モードの次数に依存している。そのため、ここで用いた入射波（中心周波数 70kHz、波長 44mm、4波）では、長手方向に  $44 \times 4 = 176\text{mm}$  程度の広がりが想定され、4次の円周方向モードまで用いていることから、 $360/5 = 72^\circ$  程度の円周方向の広がりが想定されており、人工損傷の寸法については正確に表すことできていないと考えられる。

方向に一樣な分布関数をかけて表示したものとなっている。(a), (b)の  $T(0,1)$ ,  $T(1,1)$ モードでは4つ濃淡の帯がほぼ全て励起源位置に一致しているが, (c), (d), (e)では次第にずれが見られるようになり, 特に(d), (e)の5 m以上の遠距離位置では矢印で示された真の励起源位置に明瞭な波形の帯が見られない。この高次モードでの励起源画像のずれは, これらの画像を足し合わせた場合に, 画像の劣化となって現れると考えられる。励起源の画像は, あらかじめ配管形状や材料特性より計算された分散曲線を用いて導出されている。このことより, このような各モードのずれは, この理論分散曲線と実際の配管中を伝播するガイド波の分散曲線が異なっていたことが原因と考えられる。図1中では,  $0^\circ$  と  $90^\circ$  の損傷位置以外にも薄い像が得られているが, これも分散曲線のずれによる画像劣化が一因である。

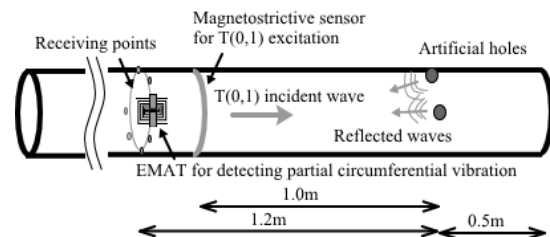
Fig.2 Locations of incident and receiving transducers and defects on a test pipe for a defect image in Fig.1.

画像化技術については、文献(1)に詳しく書かれており、ここではこの文献中の実験結果を用いて、概要を述べる。まず、図 2 のように軸対称ねじりモード ( $T(0,1)$ モード) を発信するセンサーと局所的な円周方向振動を検出する受信センサーからなる検査装置を配管に設置する。文献(1)では軸対称ねじりモードを励起するのに磁歪型センサーを、局所的な円周方向振動を検出するのに電磁超音波探触子 (EMAT) を用いた。長さ 4 m、直径 110mm、厚さ 3.5mm のアルミニウム配管に対して、端面から 0.5mの位置に人工損傷として 2 個の直径 10mmの貫通穴が  $0^\circ$  と  $90^\circ$  に位置にあり、その人工損傷からそれぞれ、1.0m、1.2m の位置に軸対称ねじりモード発信用の磁歪型センサーと受信用 EMAT がある。このとき、円周方向に  $45^\circ$  づつ異なる角度で 8 箇所受信し、それらの波形を処理したときの結果を次に示す。

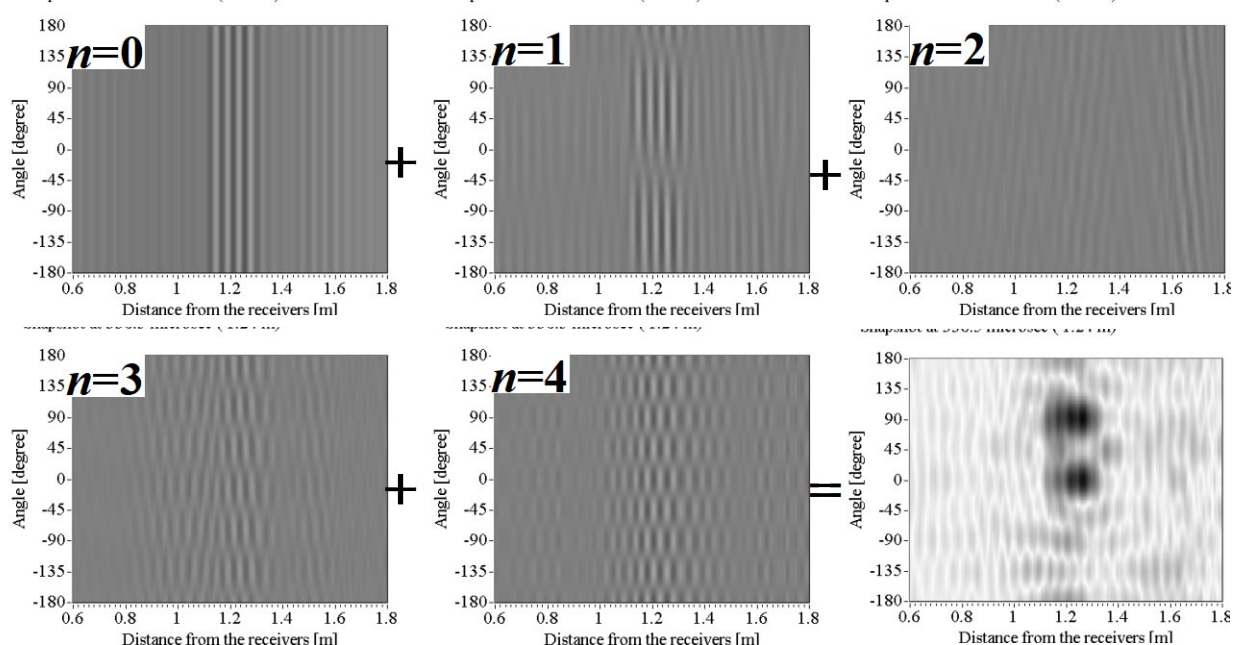
Fig.3 Spatial waveforms for each family and their summation at the moment when an incident wave arrives at the defects.

人工損傷からの反射波形から抽出されたモードごとの波形に、理論分散曲線データを用いて計算された  $318\mu\text{s}$  における各モードの空間波形を図 3 に示す。この時刻は、磁歪型センサーから発信された入射  $T(0,1)$ モードがちょうど人工損傷に到達する時刻 (発信センサーから人工損傷までの距離 1.0m /  $T(0,1)$ モードの音速  $3120\text{m/s}$ ) である。横軸は受信 EMAT からの距離、縦軸は円周方向の角度であり、濃淡が振幅強度を示している。図中の  $n$  は  $n$  次の族に対するモードであることを示し、それぞれ  $T(n,1)$ モードの波動伝播を表示していることに相当する<sup>③</sup>。  $n=0$  は円周方向に一樣な分布を持つ軸対称なモードであるので、直線の縞となり、 $n=1$  は  $\sin\theta$ の分布を持つので、円周方向に節が 2 つの分布になっている。次数が増えるにつれ、節と腹の個数が増え、 $\sin n\theta$ の複雑な分布となる<sup>④</sup>。実際の画像化の信号処理では、 $\sin n\theta$ の分布ではなく、 $\pm\theta$ 方向の回転を考慮した  $\exp(in\theta)$ の分布として取り扱っているが<sup>⑤⑥</sup>、ここでは簡単のため、回転方向の正負については議論していない。図 3 の  $n=1,2,3,4$ の図は、 $+\theta$ 方向回転のモードの分布と $-\theta$ 方向回転のモードの分布の和として表し、 $\sin n\theta$ の分布としている。

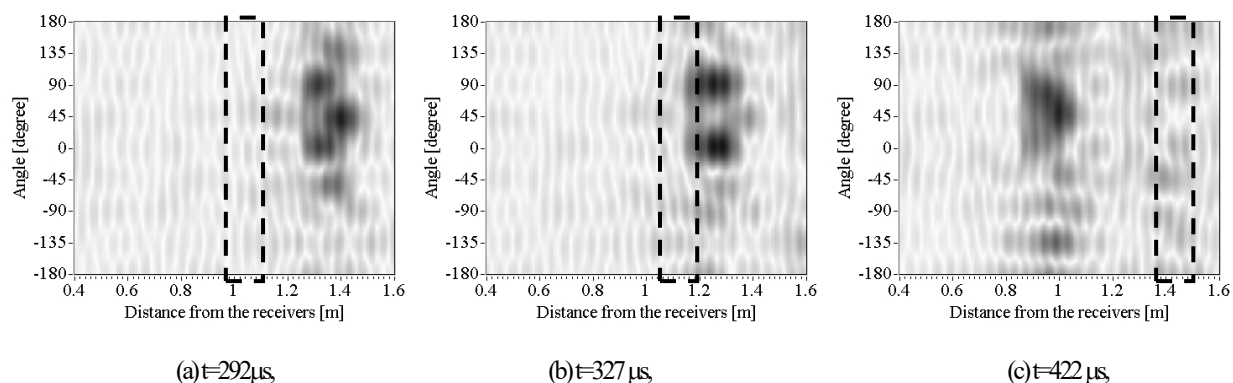
Fig.4 Spatial waveforms at three different time steps.

(a)  $t=292\mu\text{s}$ , (b)  $t=327\mu\text{s}$ , (c)  $t=422\mu\text{s}$   
before incident wave arrives at the defects the moment when incident wave arrives at the defects after incident wave passed away from the defects.

Dashed squares show incident wave regions that are summed up and resulted in one defect image.

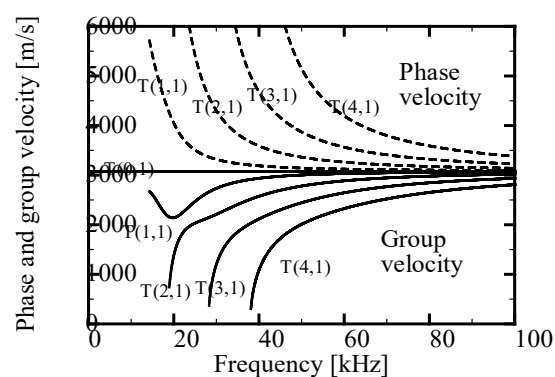
Fig.5 Phase and group velocity for a test pipe.

ガイド波を長距離伝播させて利用する場合における損傷画像への影響を調べるため、4m のアルミニウム配管内での多重反射波を用いた実験を行った。用いた配管は直径 110mm、管厚 4.0mm のアルミニウム配管であり、その配管中を伝播する円周方向の振動（SH 波）が支配的なモード（ねじりモード）の位相速度および群速度分散曲線を図 5 に示す。損傷からの反射波を模擬するために EMAT を配管の上に乗せて、80kHz、4 波の SH 波を与えた。振動が与えられるアクティブ領域はおおよそ 10mm×10mm 程度の領域であり、同程度の大きさの損傷状態からの反射波を模擬している。信号レベルは図 1 の損傷画像を取った場合の受信された反射波とほぼ同じレベルであり、EMAT から発信された波形がおおよそ損傷からの反射波を再現しているといえる。受信には、局所的な SH 波を検出できる磁わい型センサーを用いた。図 6 には配管と発信 EMAT、受信の磁わい型センサーの位置関係を示す。これより受信点に到達する経路を考えると、伝播距離の短い順に A から D のように描ける。実際には A からの経路に加えて、配管の端面間を何往復もする波形が受信されるので、得られる受信波形の経路は、 $14+8N$ 、 $34+8N$ 、 $46+8N$ 、 $66+8N$  (m) となる（ $N$  は往復回数）。左端面から 1.6m にある受信位置において、円周方向の 8 つの異なる点で波形を受信し、発信源の画像化を行った。

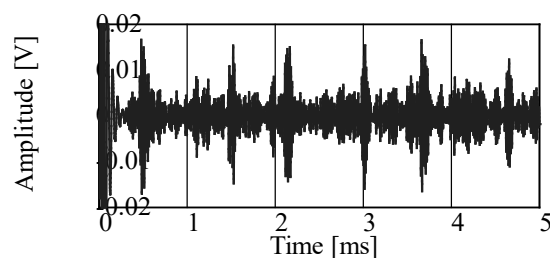
Fig.7 Received signals at the first point.

このときのある 1 つの点で受信された波形を図 7 に、それらの波形を処理した結果得られる 0 から 16m までの励起源画像を図 8 に示す。矢印は図 6 の A から D に示された経路と一往復した経路を通る場合の励起源の位置である。また、図 9 には 8 つの波形の積算平均を示す。横軸として時刻にとともに、軸対称モードの音速と時刻の積として表される伝播距離も示した。この積算平均波形は軸対称モードの波形を表しており、

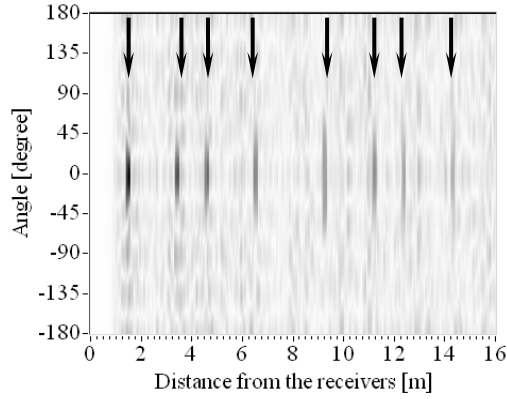
Fig.8 Image of source locations.

従来のガイド波における配管評価に用いられるモードである。図 9 の軸対称モードの速度は横波速度 (3120m/s、実測値) となることから、56m の遠距離間でもおおよそ  $14+8N$ 、 $34+8N$ 、 $46+8N$ 、 $66+8N$  (m) の位置に波形が得られていることが分かる。一方、図 8 の励起源像は、はじめの 4 点 14、34、46、66m 程度までは  $0^\circ$  の位置に像が得られ、正確な位置を示しているが、8m 以上の長距離になると次第にあるべき位置の像が薄れたり、あるべきでない位置に強い強度を示す像が得られている。ただし、波長 38.5mm 程度の低周波を入射波として用いているので、励起源位置が特定できたのはじめの 4 点の場合でも、励起源の寸法は画像中に表されていない。

励起源の画像（図8）では10m程度になるとあるべき位置の像が薄れ、ないはずの位置に像が出てくるというように画像の劣化が起こる。しかし、図9のように分散性がなく波形が崩れない軸対称モードは50m伝播後も大きく受信できていることから、50m程度でも十分励起源からのガイド波信号が得られていると言える。つまり信号は得られるが、処理が不適切で画像劣化が起こってしまうということである。著者らは多数の受信センサーを用いる場合、センサー間の感度差が画像を大きく劣化させることについて、文献(1)の中で述べている。その中で、あるセンサーの受信波形に位相が反転する程度の誤差を与えた場合に特に大きな画像劣化が得られた。しかし、今回の場合、近距離の励起源画像は得られていることから、伝播距離によらず影響のあるセンサー固有の誤差であるということは考えにくい。

誤差要因を調べるために、図8の励起源画像を得る前の各モードの空間波形を図10に示す。 $n=0$ の抽出波形から得た軸対称モードの画像が(a)、 $n=1$ の非軸対称モードの画像が(b)、以下順に(c) $n=2$ 、(d) $n=3$ 、(e) $n=4$ の画像である。図3同様に濃淡は空間波形の強弱を表している。 $n=0$ 次モードの画像(a)は、8つの測定波形を足し合わせた図8の軸対称モードの波形をそのまま円周

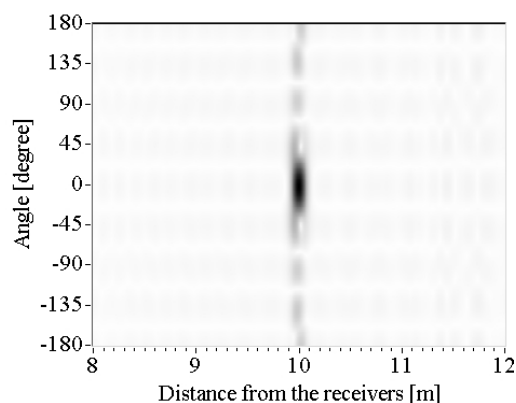
Fig.11 Ideal image of an excitation region using simulation data with Pipe Wave.

この理論分散曲線のずれによる画像の劣化度合いを検証するため, 我々が開発した PipeWave<sup>®</sup>によりガイド波伝播のコンピュータシミュレーションを行った。 $0^\circ$  の位置から発信された中心周波数 80kHz の波形を 10m 離れた円周方向 8 点で受信した。その時の波形と PipeWave 内の計算で用いられる理論分散曲線データを画像化に用いると, 分散曲線誤差がない理想的な励起源画像が 10 m,  $0^\circ$  の位置に得られる。図11はこのときの励起源画像である。次に分散曲線データに誤差を与えるために, ここでは配管の直径の誤差を考える。市販の配管は, 同じ公称値の直径や管厚の配管であってもメーカーや用途によって, 直径や管厚にばらつきがある。実際, 実験に用いた試験配管も, 公称値は直径 110mm, 管厚 3mm であったが, 直径は 110~111mm 程度でばらつきがあり, 管厚は 3.5mm~4mm 程度となっていた。そこで, ここでは直径が 1mm 大きく 111mm のアルミニウム配管に対する分散曲線を求め, それを基に画像化を行った。図12がその時の励起源画像である。図11の画像に比べ大きく円周方向に画像が伸び, 励起源画像が劣化している様子が分かる。図13にこの配管の分散曲線を示す。実線が直径 110mm として計算した分散曲線であり, 破線が直径 111mm として得た分散曲線である。中心周波数近辺の  $T(1,1)$ ,  $T(2,1)$ モードの位相速度を拡大して示した。高次のモードになるにつれて, これらの位相速度差が大きくなる事が分かる。

これらのずれを補正した高精度な分散曲線を導出することにより, 図11のような理想的な励起源画像に近い画像が得られると考えられる。しかし, 実験的に

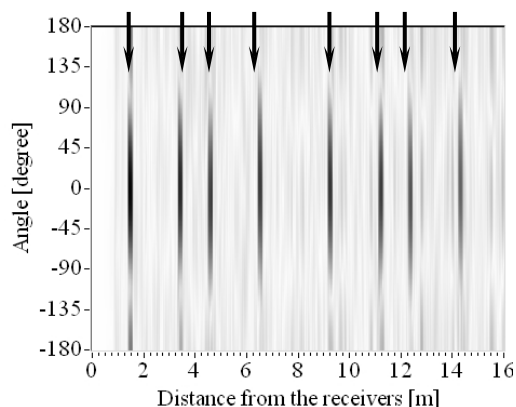
Fig.14 Image of excitation regions

そこで、位相速度のずれの大きい高次のモードは無視し、比較的ずれの小さい低次モード  $T(0,1)$  と  $T(1,1)$  のみを用いて、同様の励起源の画像化を行うことにより、この画像劣化の補正を行った。図 14、図 15 にその時の励起源画像を示す。図 14 は 0 から 16m の範囲、図 15 は 16 から 32m の範囲であり、図 7 同様、矢印の位置の  $0^\circ$  部分が励起源となっている。

図 7 の励起源画像に比べ、図 14 の画像は 14m 程度の遠距離でも劣化が小さくはっきり励起源位置が  $0^\circ$  付近であることが特定できる。また、さらに遠距離の図 15 でも 20m 程度まではおおむね励起源の位置が像となって現れている。さらに遠距離の 20m から 32m では、 $T(0,1)$  および  $T(1,1)$  モードの理論分散曲線のずれが顕著に現れ、画像が劣化したり、それら 2 つが分離したりする様子が分かる。

一方、励起源画像の円周方向長さは、図 14 の方が、図 7 に比べはるかに長くなっており、実際の励起源領域と大きく異なることが分かる。これは、図 14 では円周方向に分布の異なるモードを、 $T(0,1)$  と  $T(1,1)$  の低次の 2 つのみを用いたが、図 7 では  $T(0,1)$ 、 $T(1,1)$ 、 $T(2,1)$ 、 $T(3,1)$ 、 $T(4,1)$  の 5 つを用いていることが原因であり、より円周方向の分布が複雑で高次のモードを用いる方が円周方向の励起源長さを正確に表すことが示されている。
