# 蚊の防除事例

財団法人 大阪防疫協会  
第一事業部 技術開発室

これからの防除を考える上での情報として、閉鎖空間におけるチカイエカ防除と開放空間におけるヒトスジシマカ防除についての事例を紹介する。

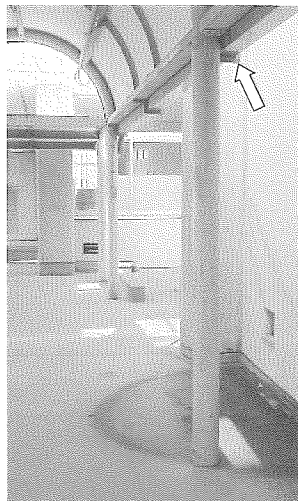
写真13. 渡り廊下樋にボウフラ大量発生(100匹以上)

| 作業年月日 | 発 生 状 況 | 処 置 | 備 考 |
|---|---|---|---|
| H20, 9, 16 | ・渡り廊下樋にてボウフラ大量発生（100匹以上）<br>（水漏れしていたため、樋に水が溜まっていることがわかった） | ・殺虫剤処理 | 写真13 |

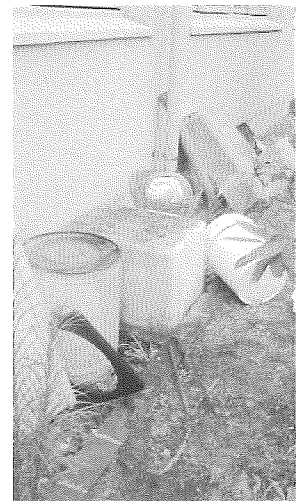
写真14. プラスチック容器裏やバケツ裏にボウフラ発生

| 作業年月日 | 発 生 状 況 | 処 置 | 備 考 |
|---|---|---|---|
| H22, 7, 16 | ・校舎前のプラスチック容器裏やバケツ裏にボウフラ発生<br>・メダカの池にボウフラ大量発生（100匹以上）<br>（カエルが進入し、メダカがすべて食べられてしまった） | ・溜まり水を捨てた<br>・メダカの導入 | 写真14 |
