公共建築の保全履歴の実態と
計画的保全の実施方策に関する研究

2000年
八木康夫

本研究は、地球規模で直面している、資源・エネルギーの節減、CO₂の削減、建築廃材の処理等による環境汚染などの様々な深刻な問題に、建築生産行為が多大に関与していることことから、スクラップ・アンド・ビルドの体質を見直し、フローよりもストックを重要視し、これまでの建築におけるパラダイムを乗り越えた建築の長寿命化へ向けた新たな方向性を見出す一つの方策として、建築物の性能を維持するための行為として、保全の実態および保全の意識の確認と、合理的でより客観性の高い保全システムの手法の提案を行うことを目的とする。

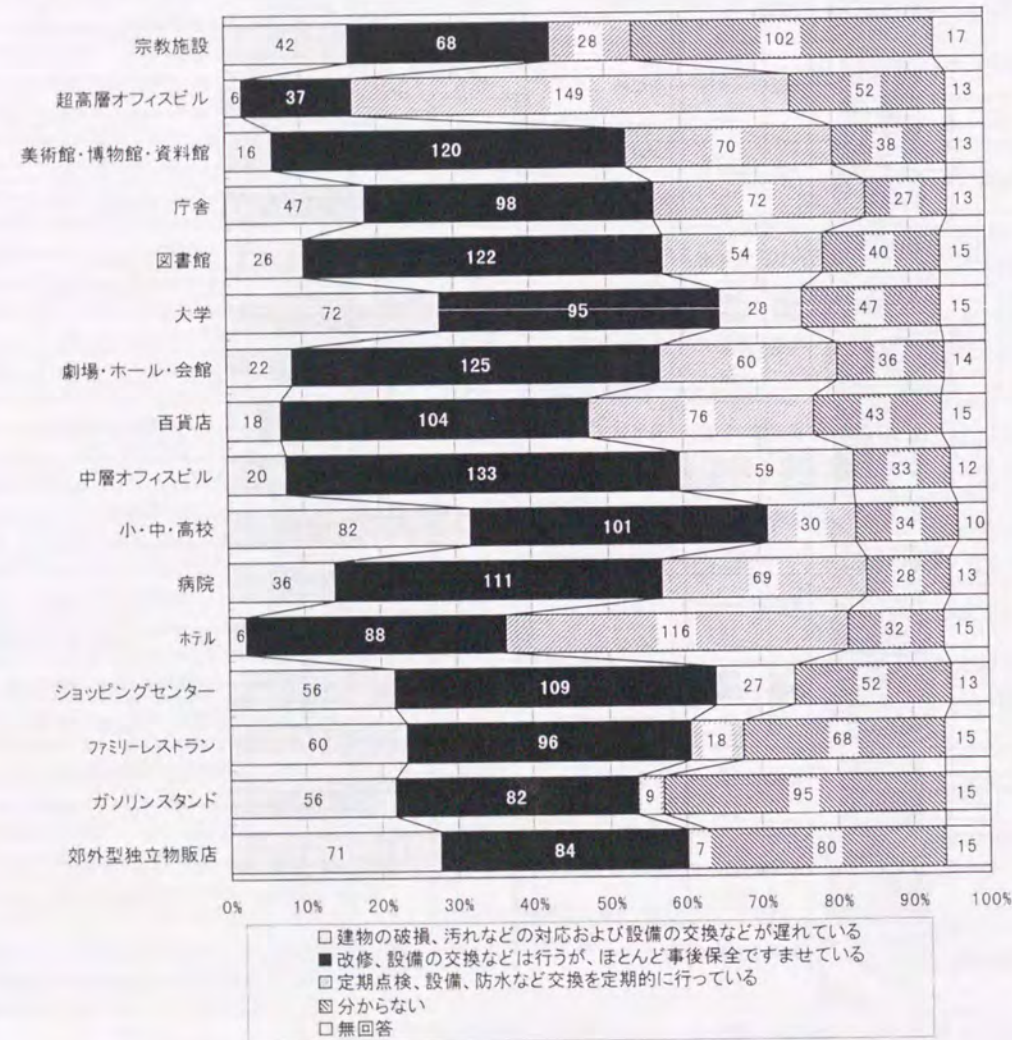
図2-5 用途別の保全の実態に対する意識

図2-5より、「超高層オフィスビル」は149人(58.9%)、「ホテル」は116人(45.1%)の設計者が、「定期点検、設備・屋上防水等の定期的な交換が行われている」と回答された。これ以外の多くの用途では、「故障が起ってから修理を行う」などの、いわゆる事後保全による対応が多いと回答された。また、「保全が遅れている」と回答された用途としては、教育施設の「小・中・高」で82人(31.9%)、「大学」で72人(28.0%)、次に、商業施設の「郊外型独立物販店舗」が71人(27.6%)、「ファミリーレスト

これらの結果から、各用途別の保全の実態に対しては、設計者が多くの用途で事後保全対応が主であると判断していることが明らかになった。また、2.1(3)の「用途別に見た建築の想定寿命」の結果と比較すると、半数程度の設計者が「定期点検、設備・屋上防水等の定期的な交換が行われている」と回答した。「超高層オフィスビル」、「ホテル」における各用途の(現在の想定寿命)の平均値は、それぞれ61年、43年で(今後の想定寿命)の平均値では、それぞれ95年、67年であった。反対に、「保全が遅れている」と回答された教育施設の「小・中・高校」の(現在の想定寿命)が平均45年、「大学」が平均50年であり、商業施設の「郊外型独立物販店」が平均18年、「ファミリーレストラン」が平均20年、「ショッピングセンター」が平均28年、「ガソリンスタンド」が平均19年と回答された。

この項目は、各用途別の保全の実態に関して、設計者がどのような意識を持っているのかを明らかにすることを目的として設定した。その結果を図2-5に示す。

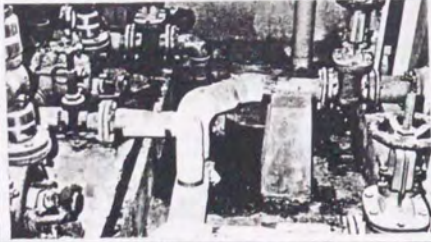
問題指摘点	写真	施設名*	主な発生箇所
排水会所不具合

生野区役所(37年)	外部 地下階
床面割れ

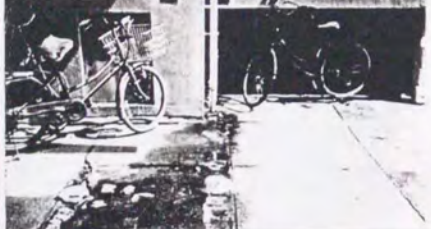
大正区役所(22年)	外廻り全般
エフロレッセンス

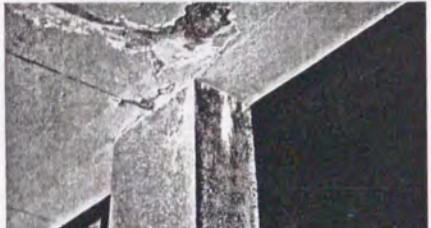
東淀川区役所(20年)	外壁
壁面ひび剥離

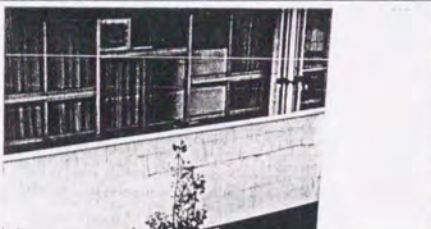
都島区役所(29年) 旭区役所(24年)	外壁

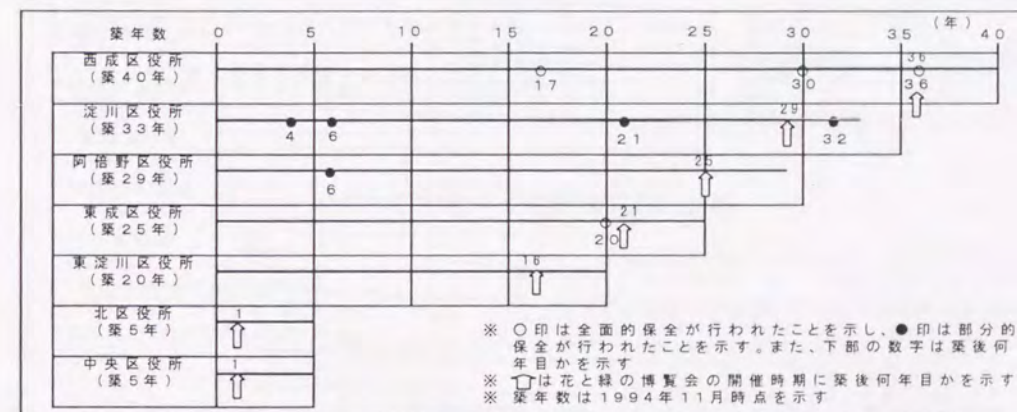
図3-9 竣工後、何年で屋上防水の保全が行われたか

図3-9に示した屋上防水の保全は、防水シートの10年の保証期間内に淀川区役所・阿倍野区役所・阿倍野区民センターでは、雨漏りが原因による部分的保全が行われた。また、20年以上経過していても実際に雨漏りがない限り保全は行われない。雨水が浸入して、はじめてその箇所を保全する事後対応である。

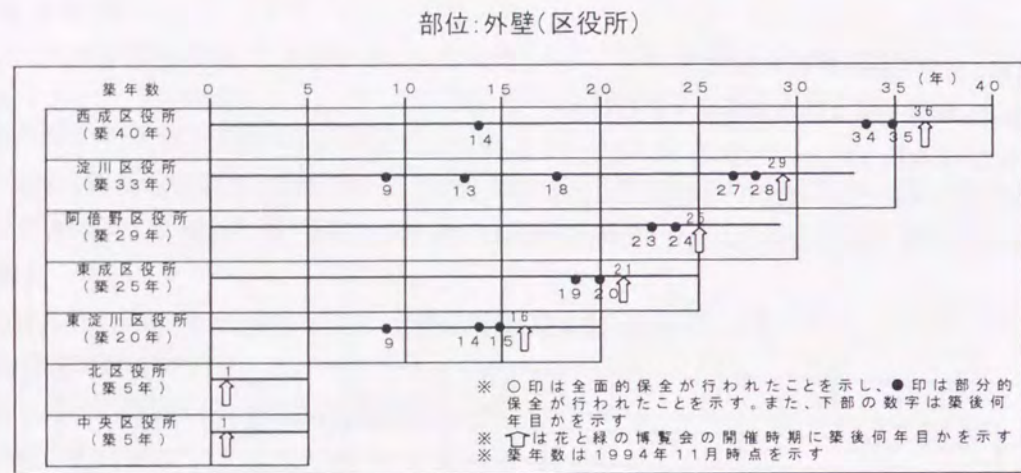
図3-10 竣工後、何年で外壁の保全が行われたか

図3-10に示したように、淀川区役所・東淀川区役所・港区民センターでの外壁保全が最も早く、竣工後9年目に部分的な保全が行われた。竣工後、外壁の保全がはじめて行われた時期は、それぞれ区役所が平均15年、区民ホール・区民センターが平均17年であった。それぞれの施設における外壁の保全は、全面的な保全を行うのではなく部分的に保全が行われてきており、特に、区役所では部分的保全が繰り返し行われたことがわかる。また、1990年に大阪で開催された“花と緑の博覧会”に伴う外壁の保全として、区役所では、竣工後1年目の北区役所・中央区役所、区民ホール・区民センターでは、北区民センター・中央区民センターを除けば、開催年および開催前年に行われたことがわかる。

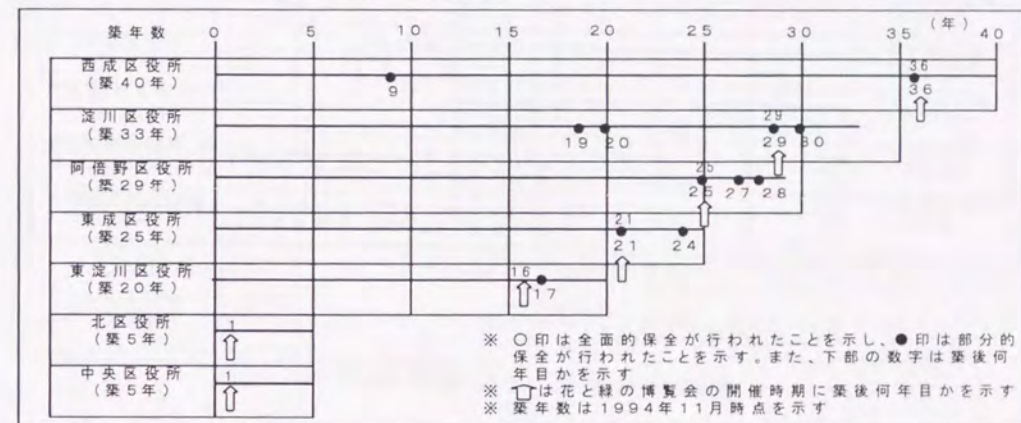
図3-11 竣工後、何年で床の保全が行われたか

図3-11に示した床の保全では、早いところで港区民センターの竣工後7年、次いで西成区役所の竣工後9年であった。このように10年を経ることなく部分的な保全が行われてきたことがわかる。しかし、阿倍野区役所の竣工後25年目や、東成区役所の竣工後21年目にはじめて保全が行われたケースもあったが、これは保全履歴を残していなかったとも考えられる。竣工後、床の保全がはじめて行われた時期は、区役所が平均18年、区民ホール・区民センターが平均12年であった。1990年の“花と緑の博覧会”の開催に伴う床の保全として、区役所では、竣工後1年目の北区役所・中央区役所を除けば、開催年および開催前年に行われており、区民ホール・区民センターでは、阿倍野区民ホールや竣工後1年目の北区民センター・中央区民センターを除けば、開催前年に行われたことがわかる。また、床の保全は全面的保全ではなく、部分的保全が繰り返し行われてきたことがわかる。

部位:床(区役所)

図3-11には床の保全、図3-12には内壁の保全、図3-13には天井の保全をそれぞれ示す。内装の保全は全面的保全よりも部分的に数年にわたり行われることが多い。また、同じ内容の保全を数区の施設で同時に行われる特徴的な部位である。

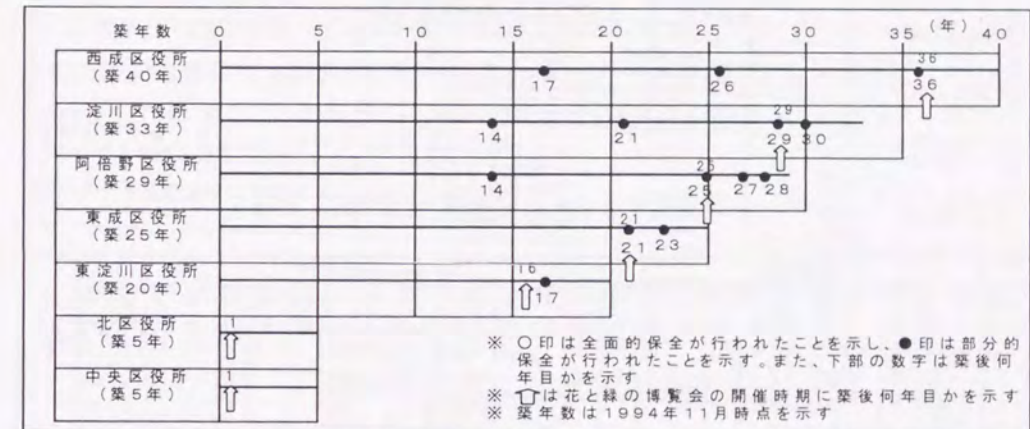
図3-13 竣工後、何年で天井の保全が行われたか

図3-13に示した天井の保全では、竣工後およそ10年を経過してから保全がはじまっていることや、床や内壁の保全同様に全面的に保全を行うことなく、部分的保全を繰り返してきていることがわかる。竣工後、天井の保全がはじめて行われた時期は、区役所が平均16年、区民ホール・区民センターが平均14年と内壁の保全と同じ結果であった。これは、各区役所、区民ホール・区民センターともに、内壁および天井の保全が同時期に行われた結果である。1990年の“花と緑の博覧会”の開催にともなう天井の保全も、内壁の保全同様、区役所では竣工後1年目の北区役所・中央区役所を除けば、開催年および開催前年に行われており、区民ホール・区民センターでは、阿倍野区民ホールや竣工後1年目の北区民センター・中央区民センターを除けば、開催前年に行われたことがわかる。また、天井の保全は床や内壁の保全同様に区役所、区民ホール・区民センターともに部分的保全を繰り返していることがわかる。

このことから、内装(床・内壁・天井)の保全では全面的保全が行われず、すべて部分的保全を繰り返して行う保全であることがわかる。

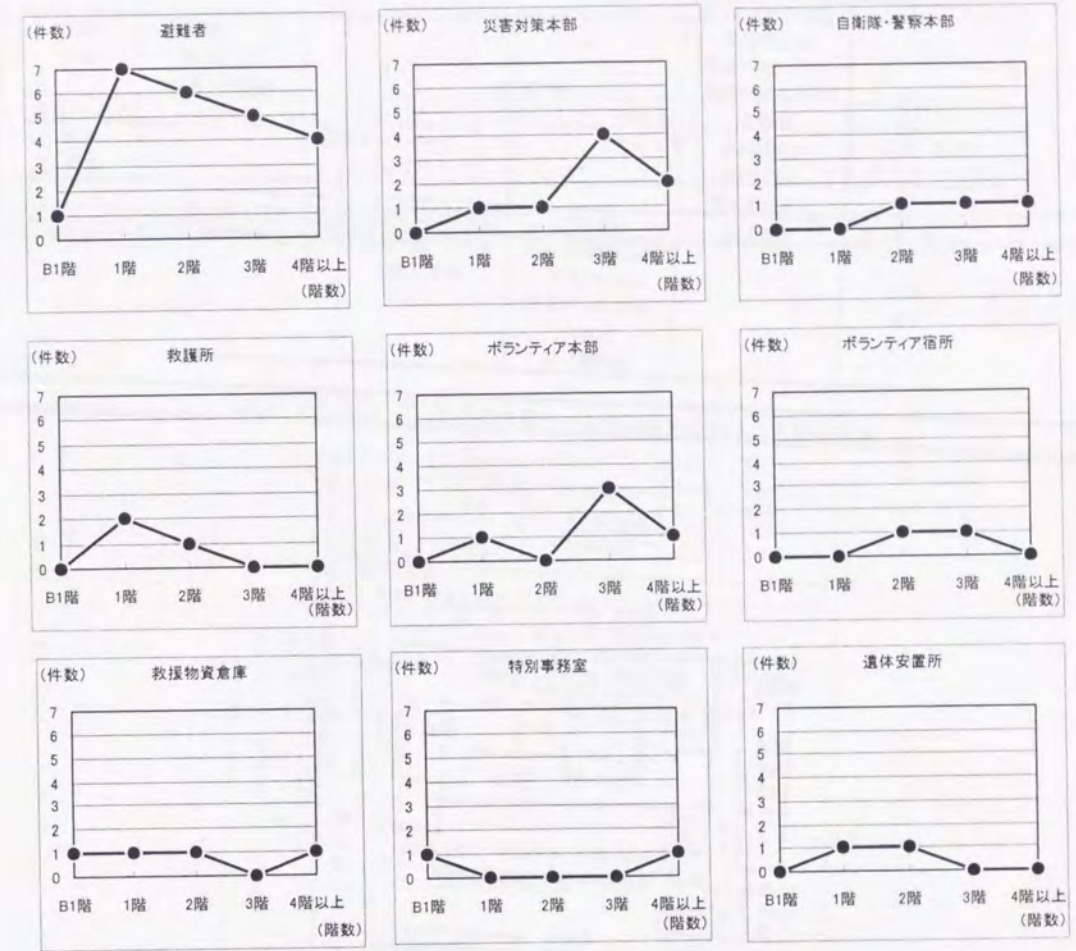
図4-3 階数別地震発生直後の空間の転用

地震発生直後から1週間(1995年1月24日)までの期間における、階数別転用箇所数を図4-3に示す。

図4-3より、空間が転用された階は主として1階から3階であった。これは中央区を除き、区役所機能が5階以下にあることが大きく関係していると考えられる。区役所に避難してきた人々は、まず1階から順に場所をとり、順次、階段ホール、階段踊り場、さらに上階のフロアを埋めていった。また4階以上の階で救援物資倉庫に転用された西区役所での例があるが、これは4階のフロア面積のおよそ半分が公会堂および会議室で占められていたこと、およびエレベータに被害がなく、地震発生当日の午前中には電気が復旧しエレベータが使えたためである。

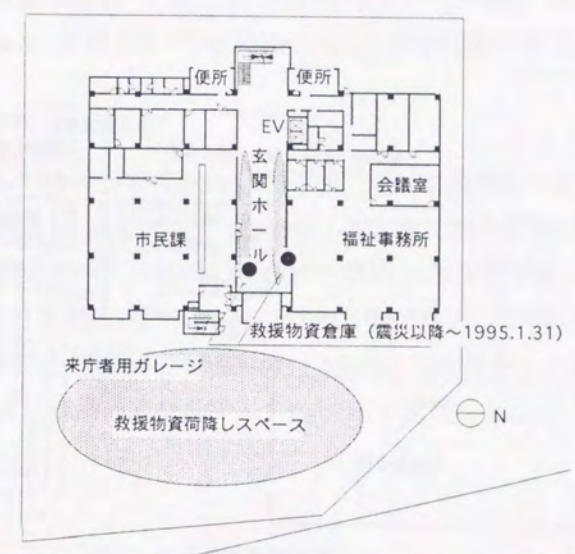
西区役所における用途転用された階の平面図 SCALE = 1:1000

設置 用途	救援物資倉庫 災害対策本部	特別事務室			
設置・解消日	1995.1.17	1995.2.1	1995.4.30	1995.8.31	1996.3.31
解消 用途			救援物資倉庫	特別事務室	災害対策本部

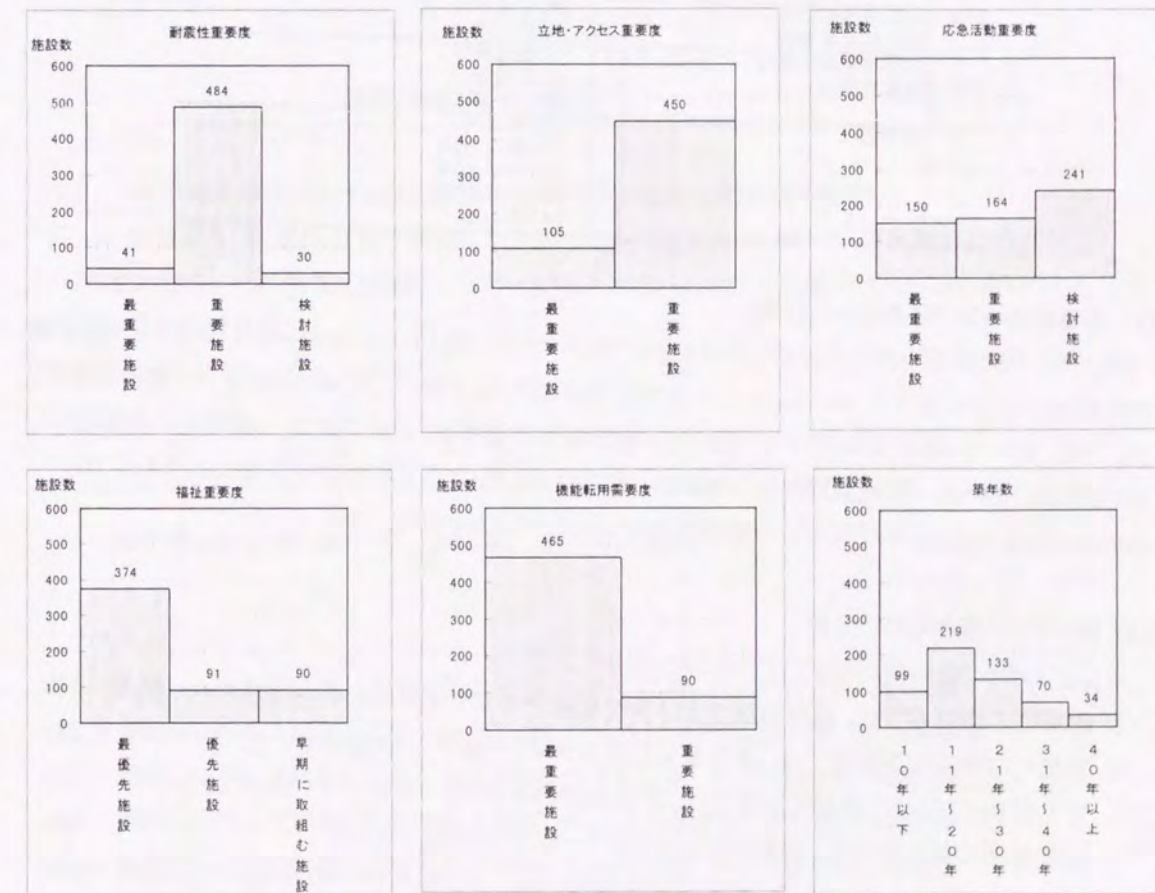
図5-4 6要因の555施設との関係

図5-4より、耐震性の重要度は、87%にあたる484施設が重要度施設に該当する。立地およびアクセスの重要度は、81%にあたる450施設が重要度施設で、応急活動重要度は、最重要施設および重要施設を合わせると56%の314施設が該当した。福祉重要度では、67%にあたる374施設が最優先施設で、機能転用の重要度では、83%の465施設が最重要施設に該当しており、築年数では、57%の318施設が築20年以下の施設で、築40年以上の施設は34施設の6%であることがわかった。

次に、各要因の該当施設数との関係を図5-4に示す。
