# 汚染ガス対策 不純物混入防止のお願い

低温センター吹田分室 牧山博美 (内線 7985)

## 1. 吹田地区の液体ヘリウム供給システムの概要

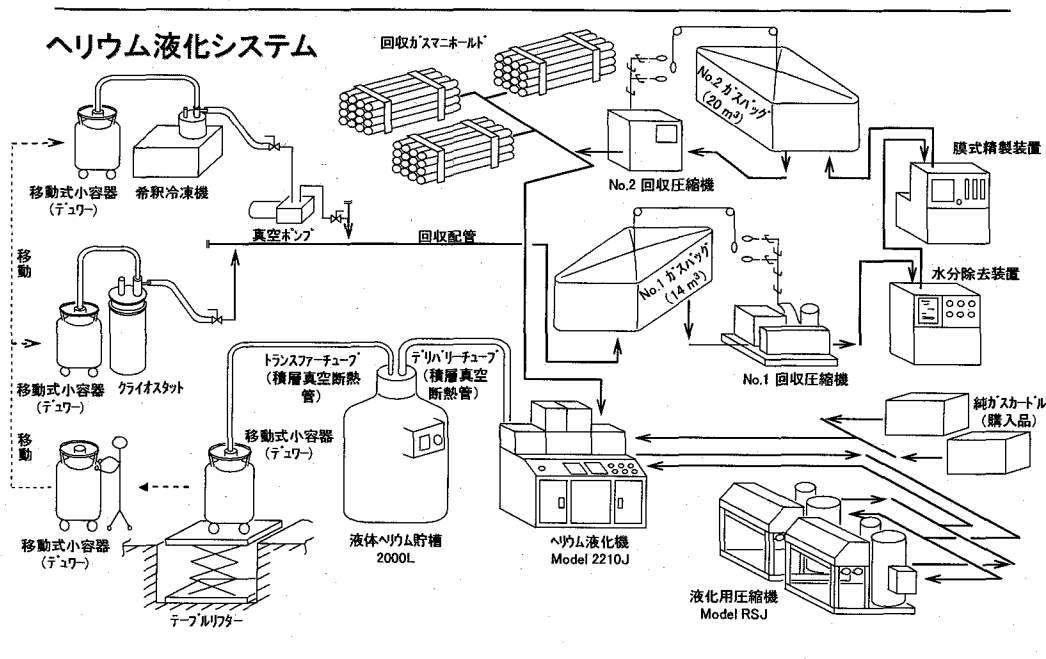
図-1 ヘリウム液化システム

図1はヘリウム液化システムのフローチャートである。低温センター吹田分室ではヘリウムガスを購入し液化供給している。使用した後の蒸発ヘリウムガスは回収配管を通してNo. 1 ガスバッグへ戻される。No. 1 回収圧縮機を起動し、水分除去、膜式精製装置で不純物を除去しNo. 2 ガスバッグへ低圧回収され、No. 2 回収圧縮機で高圧充填し再液化に使用している。回収ガス充填用の高圧ポンプユニットは4つの系統に分かれていて、通常は全てのポンベの元バルブは開いている。充填するポンベのみが電動弁によって開閉させることが出来る。つまり、純度の良くないガスが戻ってきた場合は、一時的に別のポンベに充填しておいて、液体ヘリウムの汲み出し並びに実験者のトランスファーが少ない日にNo. 1 ガスバッグへガスを戻して、水分除去装置、膜式精製装置を繰り返し潜らせることでガスの純度を上げている。

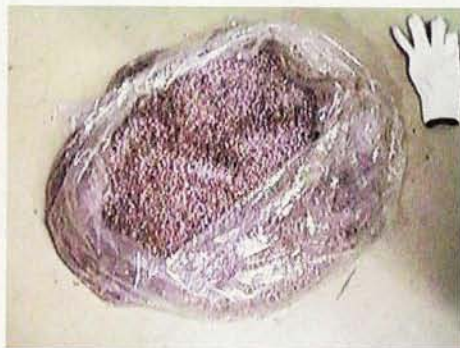
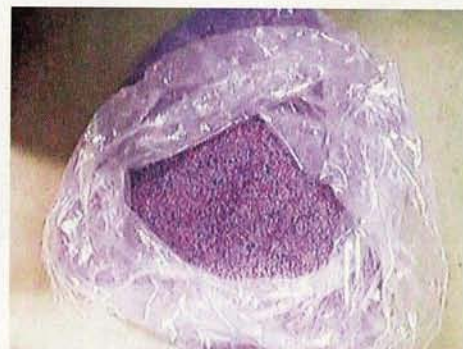
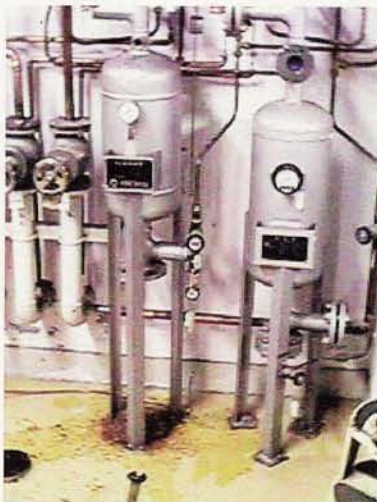
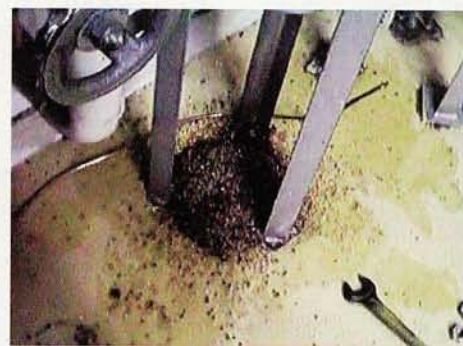
図-3 吸着筒内開放の様子

ガス汚染の大きな原因のひとつはヘリウムガス回収ライン内の油である。圧送方式、つまり、圧縮機起動による回収においてミスト状の圧縮機油がヘリウムガスを汚染し、ガス中は勿論ヘリウムガス回収配管内に数年にわたって付着堆積してしまった。センターでは回収ラインの各系統に不純ガス等を吸着させるシリカゲルの吸着筒を設置している。図3は吸着筒内の不純物を吸着したシリカゲルの変色の様子である。左側が鉛色に変色した汚染のひどいシリカゲル。右側がピンク色のさほど深刻でないシリカゲルである。圧縮機は数年前オイルフリーに交換し、汚染された回収配管の高圧パージなどによる洗浄などを試みたが完全解決には至らず、その後の回収においても、配管壁面に付着した微量の油によってガス汚染は続き、汚染ガス処理（精製）作業に、液化供給以上の時間を割かなければならないという状態が続いている。

多量の油吸着

油分混入無し

シリカゲル抜取状況

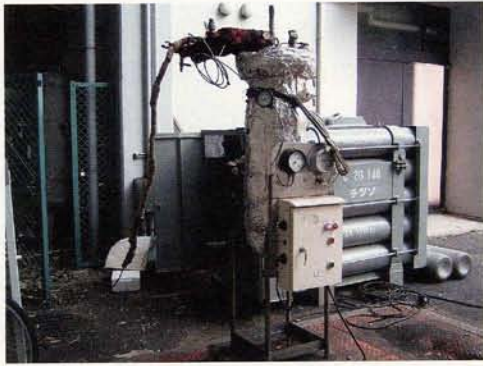
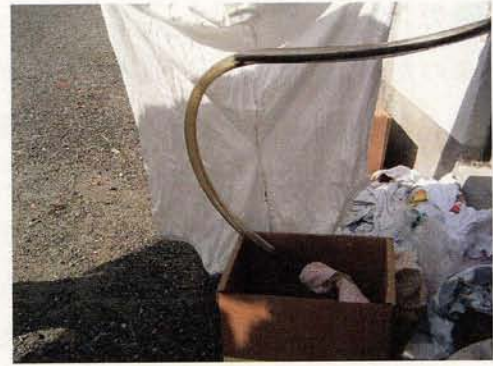
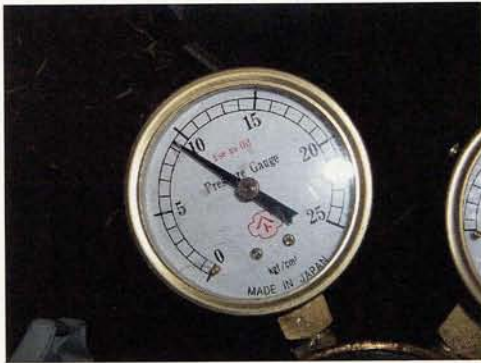
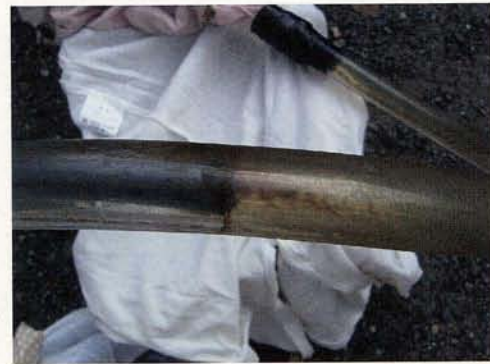
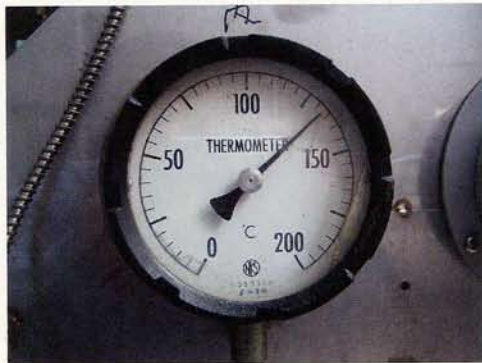
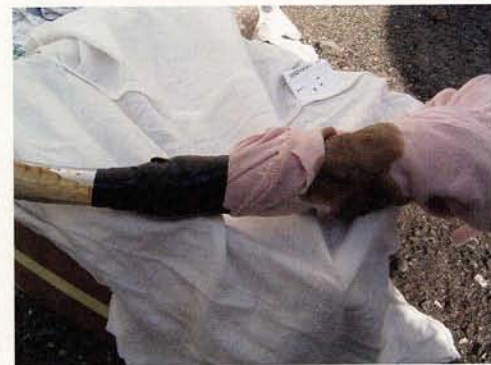
図-4 回収配管のガスパージ

そこで、再度、加温ガスによる汚染配管パージを実施することにした。冬場の回収に比べ夏場、とりわけ湿度の高い梅雨時の回収時に純度悪化の傾向が顕著である点に着目し、前回パージより、温度50℃、圧力0.3MPa高くしての配管内ガスパージを実施した。その時の様子を図-4に示す。ビニールホース内を流れるのは油、黒く変色したウエスは排出した油によるものである。

N<sub>2</sub>ガスとヒーター

ホース内を流れる油

加圧圧力

加温ガス温度

排出されたオイル
