Title	阪神・淡路大震災における避難所の研究
Author(s)	柏原, 士郎; 上野, 淳; 森田, 孝夫
Citation	
Version Type	VoR
URL	<a href="https://hdl.handle.net/11094/20789">https://hdl.handle.net/11094/20789</a>
rights	
Note

# 避難所としての学校

## 第8章 学校施設の物理的被害の状況

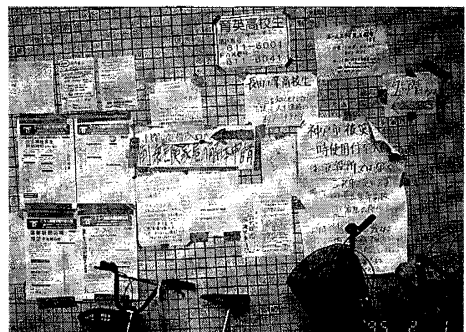
図 8.8 柱のせん断破壊により破損したガラス窓  
(神戸市立鷹匠中学校東館)  
〔写真提供：東京都立大学 北山研究室〕

さまざまな要因が考えられるが、その一つとして窓枠サッシの性能があげられる。古い校舎でも大規模改修によって新しい性能のアルミサッシに付け替えた学校では、窓ガラスの破損はほとんど見られなかったケースも多く、逆に構造的被害がほとんど見られない場合でも、旧式のスチールサッシであった場合にはかなりのガラス破損がみられたケースもある、などである。また、たとえば玄関ホールの大きなはめ殺しガラスなどは破損の被害を受けやすかったことが調査結果にも現れている。図8.8は柱のせん断破壊により、2階から上が数センチメートル沈んだために窓枠も変形し、ガラスが破損してしまったものである。いずれにせよ、このように構造的な圧力で窓枠が大きく変形した場合にはガラスの破損は免れない。

変形に対してある程度追従できる性能をもったサッシを用いること、また万一破損してもごく小さい破片になる性質をもつ学校用強化ガラスを採用すること、などが防災対策として考えられる。
