| Title | 都市高速道路鋼構造物の保全技術に関する研究 |
| Author(s) | 中村, 一平 |
| Citation | 大阪大学, 1998, 博士論文 |

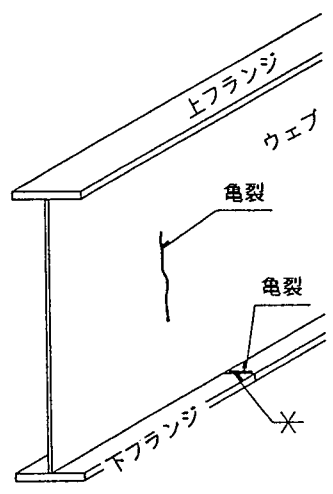
主桁下フランジ，ウェブの溶接継手部  
および母材の亀裂

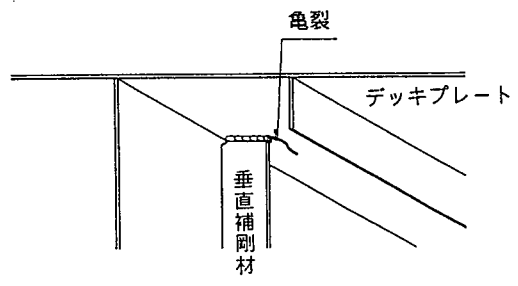
垂直補剛材のデッキプレートとの溶接部から  
デッキプレートに伸展した亀裂

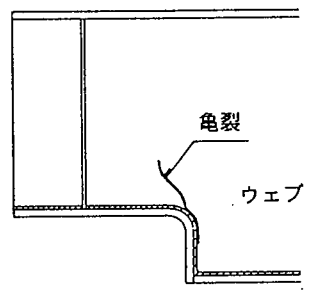
主桁切欠部溶接部の亀裂が  
ウェブに伸展したもの

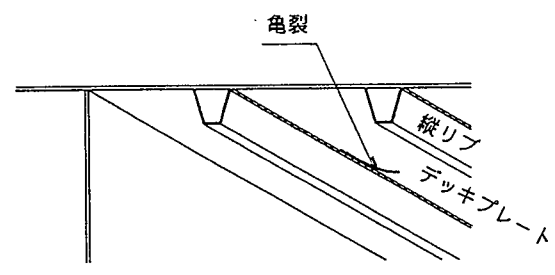
縦リブとデッキプレート溶接部から  
デッキプレートに伸展した亀裂

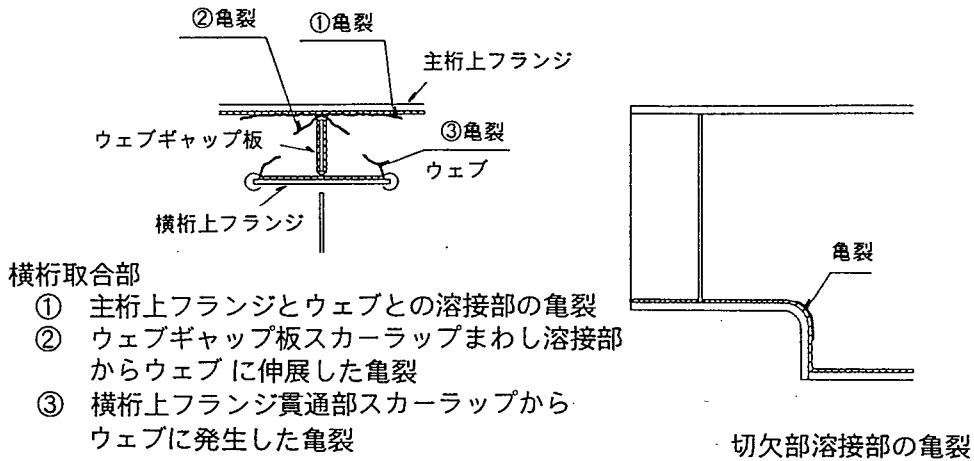
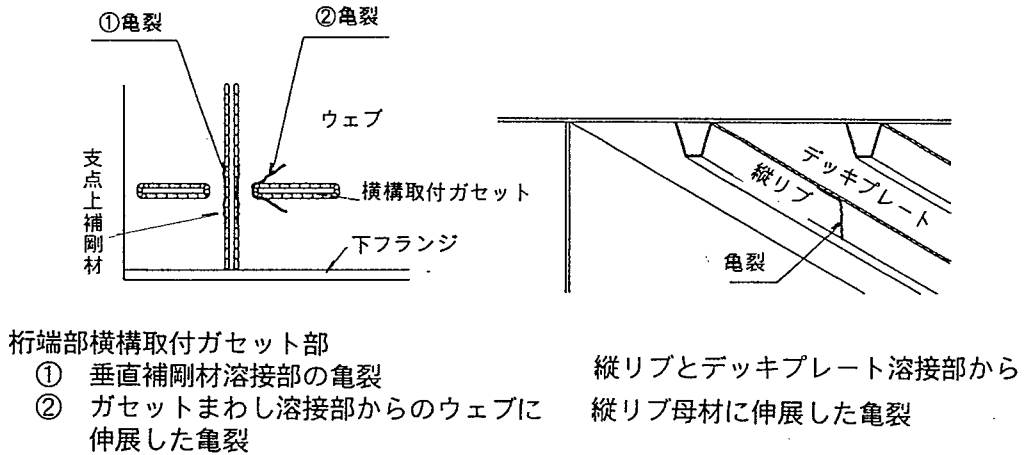
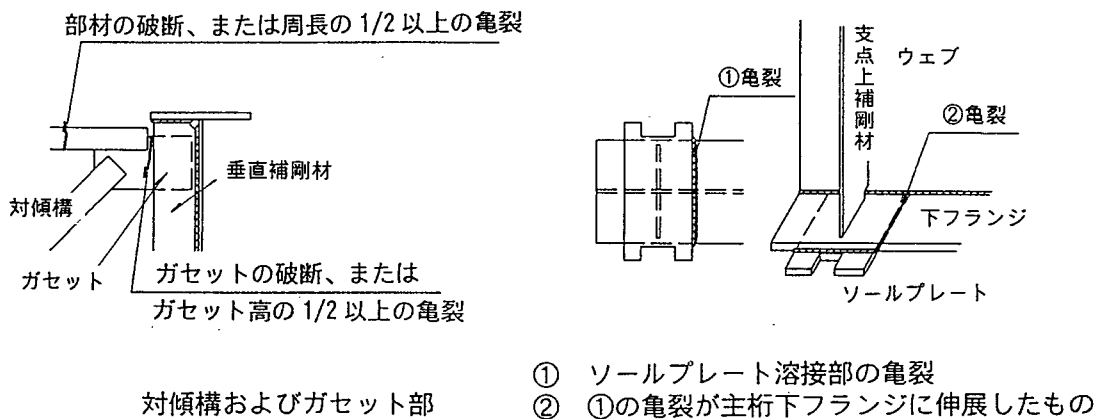
図-2.5.3 Aランクの損傷

- ① ウェブギャップ板，垂直補剛材と主桁上フランジ溶接部の亀裂
- ② ウェブギャップ板，垂直補剛材と主桁ウェブ溶接部の亀裂

- ③ 垂直補剛材母材の亀裂

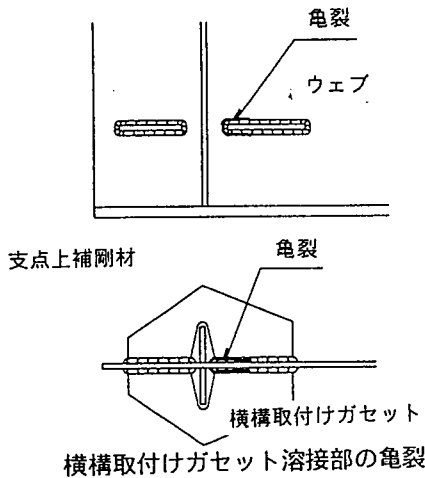
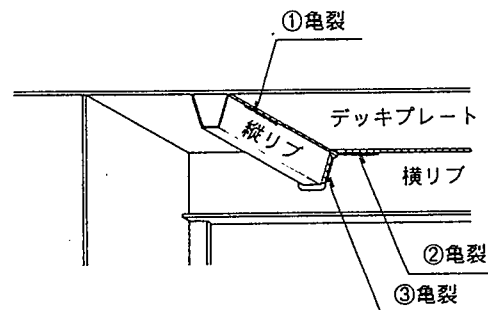
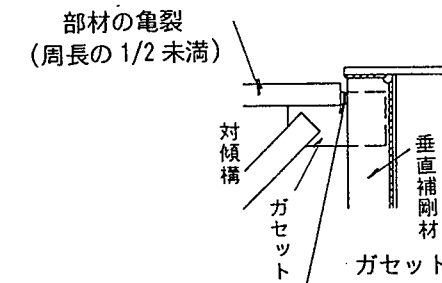
- ① 縦リブとデッキプレート溶接部の亀裂

- ② 横リブまたは横桁ウェブとデッキプレート溶接部の亀裂

- ③ 縦リブと横リブまたは横桁ウェブとの溶接部の亀裂

注) 亀裂が横リブまたは横桁ウェブに伸展している場合はAランクとする。

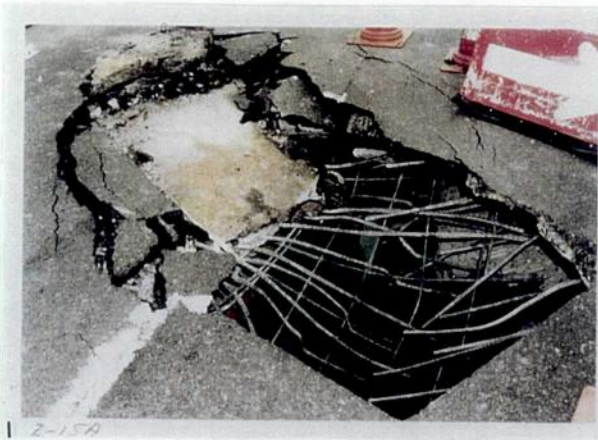
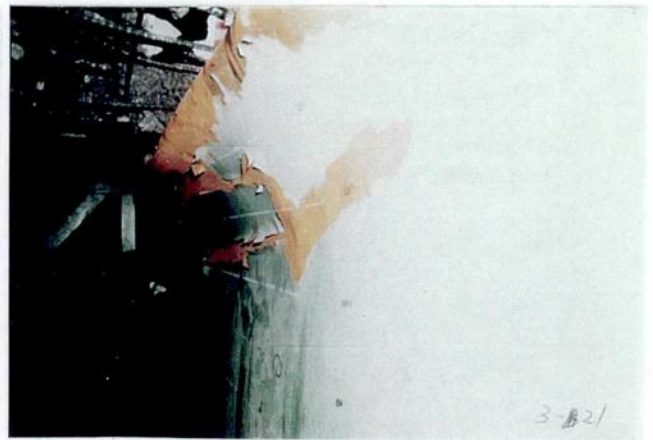
写真－３．２．１２  
桁や標識板への衝突

(a) 路面および床版上面

(b) 床版下面および桁

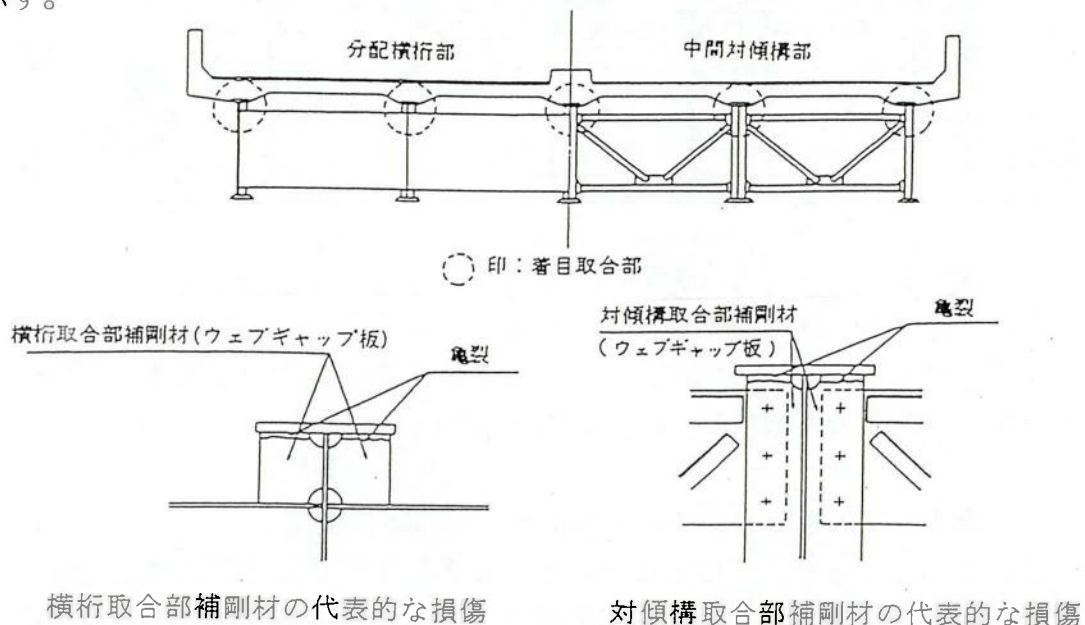
図-3.3.1 主桁と分配横桁および対傾構との取合部の見取り図と亀裂パターン図

これらウェブギャップ部において亀裂が発見されている。当該亀裂はその発生部位により 4 種類のタイプに区分される。タイプ1の損傷はウェブギャップ板と主桁上フランジまたは横桁上フランジとのすみ肉溶接部に発生する亀裂、タイプ2の損傷はウェブギャップ板の母材に発生する亀裂、タイプ3の亀裂はウェブギャップ板と主桁腹板とのすみ肉溶接部に発生する亀裂である。また、タイプ4の損傷は主桁の腹板に発生する亀裂で、上フランジとのすみ肉溶接止端部に発生する亀裂およびウェブギャップ板のスカラップ部の回し溶接止端部に発生する亀裂の 2 種類がある。

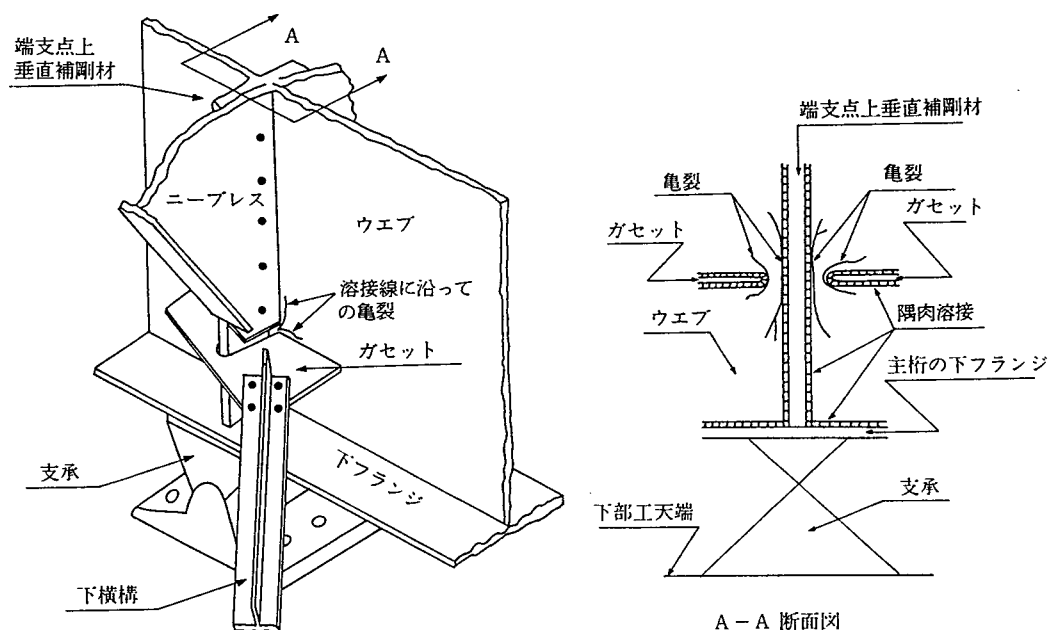
図－3. 3. 2 桁端部横構取付ガセット部の損傷箇所と亀裂発生状況

ニーブレス形式の端横桁を有する鋼 I 桁橋において、外桁に隣接する桁（以下、「第 1 内桁」という）の支点部にある桁端部横構取付ガセットの垂直補剛材用スカラップ部近傍で亀裂が発見されている。亀裂は、図－3. 3. 2 に示す 2 種類に大別できる。

- (1) 横構取付ガセットと腹板との溶接部に沿った亀裂  
(主桁腹板に伸展する場合がある)
- (2) 支点上垂直補剛材と腹板との溶接部に沿った亀裂

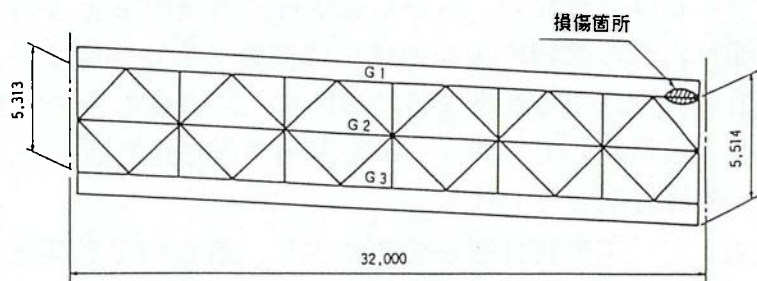
図-4.2.1 桁端部での腐食損傷発生箇所

図-4.2.1に示す鋼単純合成I桁橋の外桁の支点付近において、写真-4.2.1に示すような遊離石灰の堆積および腐食が発見された。

点検・調査の結果、損傷部の鋼板は錆びて外皮は雲母状に剥離し、腐食はかなり進行していることが確認された。

支承から約1mの範囲の主桁腹板と下フランジとの接合部付近の損傷が特に著しく、板厚12mmのフランジが最小6mm程度まで断面欠損しており腹板下端では腐食孔が認められた。また、支承本体はもちろん、アンカーボルトなどの支承付属品まで完全に腐食していた。

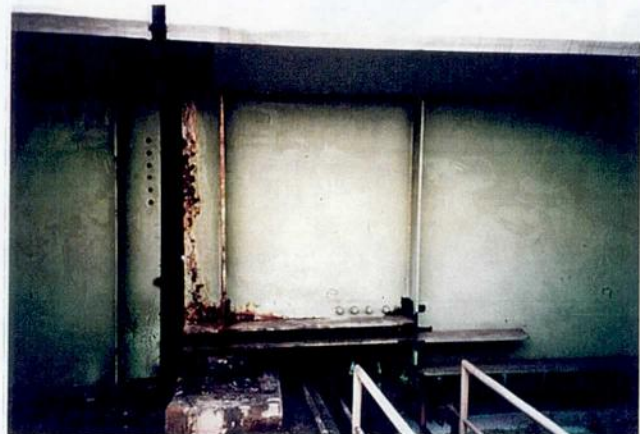
写真－４．２．４ 補修箇所

追跡点検として、まず目視による外観調査を行った。補修後 12 年経過した補修箇所状況を写真－４．２．４および写真－４．２．５に示す。

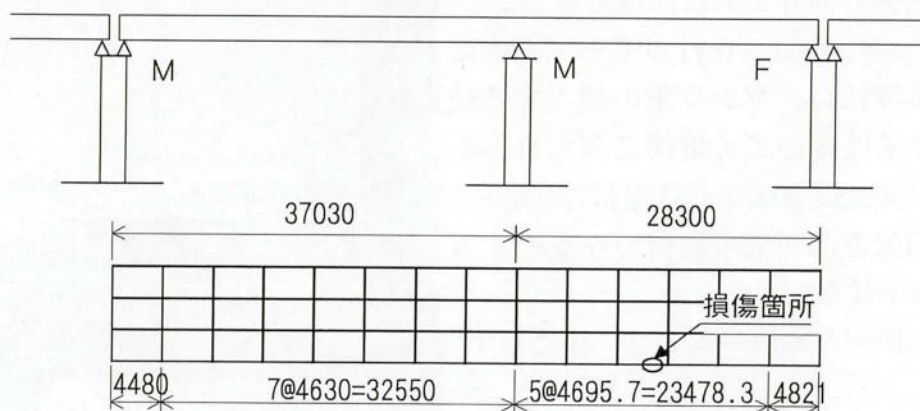
図-4. 3. 1 桁中央部での腐食損傷箇所

図-4. 3. 1 に示す2径間連続非合成I桁橋のスパン中央付近における外桁の腹板、垂直補剛材下端および下フランジに写真-4. 3. 1に示すような腐食損傷が発見された。

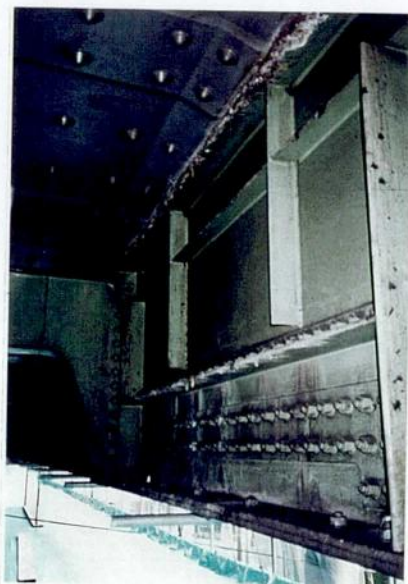
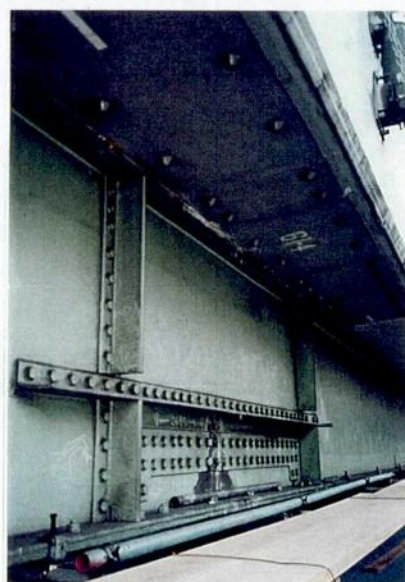
写真－4. 3. 4 補修部

外観調査の結果、補修部の水平補剛材下方から下フランジにかけて桁の外側と内側の双方で、

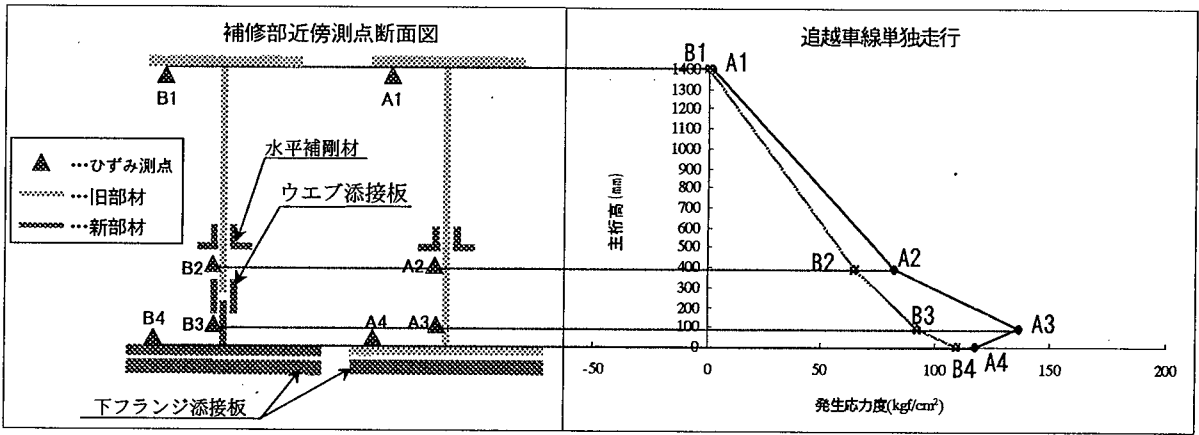
図-4. 3. 5 補修部の応力分布

旧部材断面 A-A と新部材を含む断面 B-B とを比較すると、主桁高 400mm までのウェブの応力伝達状況が異なっていることが確認できる。これは、断面 A-A が連続した旧部材断面下フランジにボルトで添接板が取付けられている部材であるのに対し、断面 B-B は添接板によって新部材と旧部材を接合した非連続な部材断面であるためである。

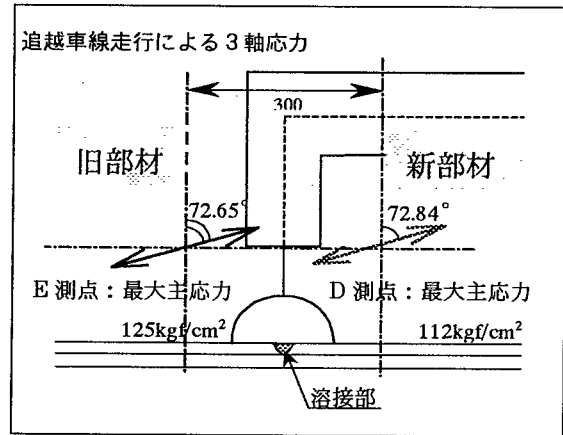
図-4. 3. 6 主応力方向および大きさ

次に、ウェブの旧部材と新部材に設けた 3 軸ひずみゲージから求めた主応力の方向および大きさを図-4.

3. 6 に示す。旧部材と新部材を比較すると、主応力の方向も大きさもほぼ同様の傾向を示し、応力伝達がスムーズに行われていることがわかる。

以上の結果から、バイパス工法による補修部は、補修後 13 年経過したが応力の伝達はスムーズであり、問題はないものと判断した。

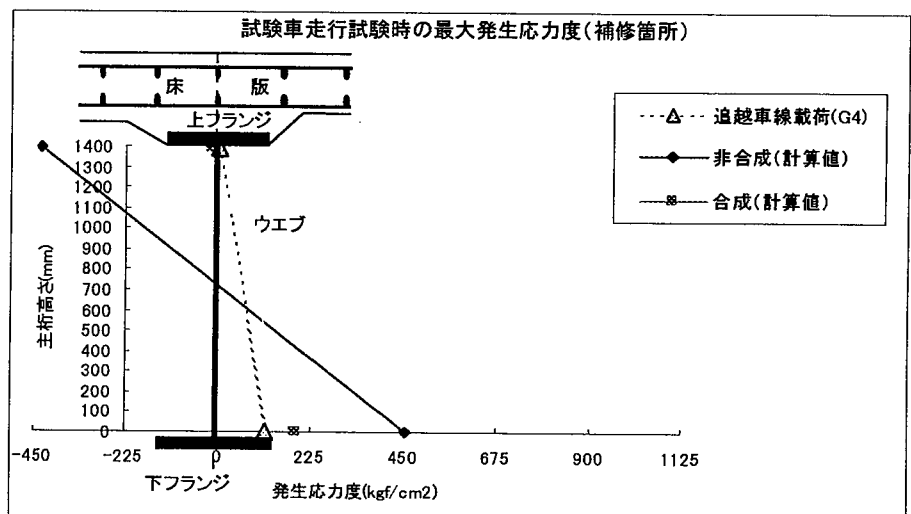
図-4. 3. 7 補修部の発生応力度

成 2 径間連続鋼 I 桁橋であるが、補修部断面の上下フランジの実測応力を理論値と比較したところ、図－4．3．7に示すように合成桁として解析した値に近い結果が得られ、実際には合成桁としての挙動を示していることが確認された。

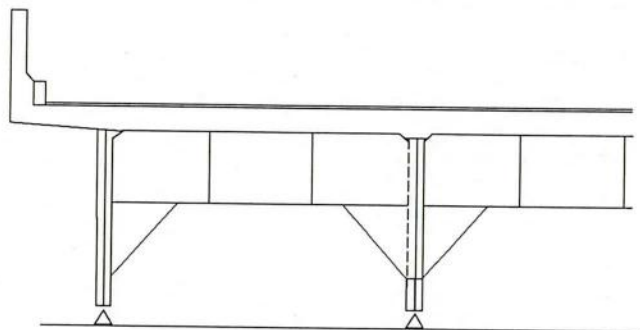
図－5.2.1 ニーブレース形式の端横桁

- 1) 横構がある。
- 2) 端横桁が図－5.2.1に示すようなニーブレース形式であり、端ストラットがない。
- 3) ガセットには垂直補剛材を避けるために図－5.2.2に示すようなスカラップがある。

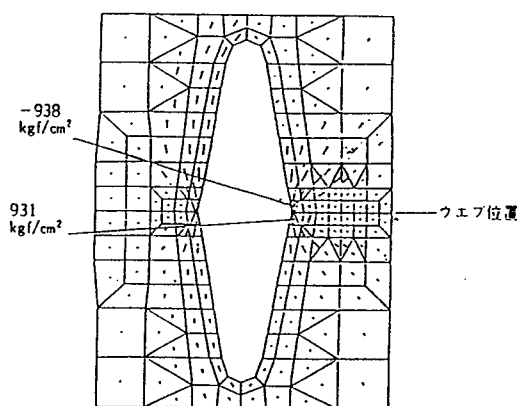
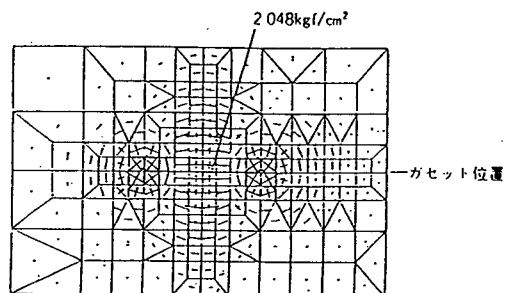
図-5.2.3 現状構造でのガセット近傍の応力分布図

部分構造系の解析により図-5.2.3に示すような応力分布図が得られた。結果をまとめると次のとおりである。ガセットのスカラップ近傍のウェブ面に  $0.13\text{mm}$  の面外変形が生じ、局所的な板曲げ応力  $2048\text{ kgf/cm}^2$  が発生することが判明した。この応力は、横構は本来、風荷重などによる水平荷重に抵抗する部材であり、活荷重のような鉛直荷重では応力が発生しない部材として設計されているものであるが、実際は活荷重により横構に軸力が発生したことによるものであり、断面欠損箇所であるスカラップが構造的に好ましくないと推定された。この時の横構軸力は  $1.6\text{tf}$  であり、設計上、活荷重のような鉛直力の載荷では、横構には軸力が発生しないものとされていたが、実際は、 $1.6\text{tf}$  の軸力が発生した。

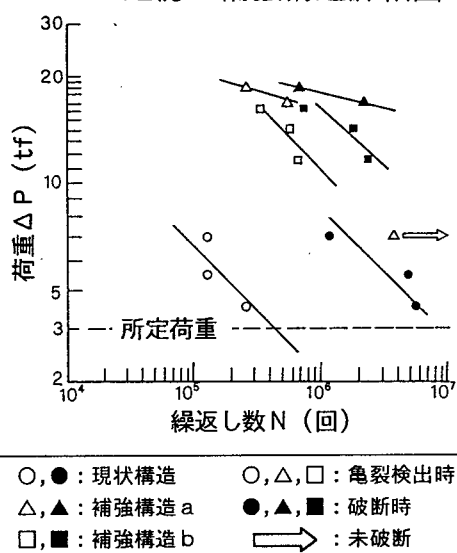
図－5．2．6

図に示すとおり荷重載荷方向が実橋と模型で異なるが、着目するウェブ箇所には面外変形を与える点で同様の効果を与えるものである。荷重振幅 3.5tf を負荷したところ、繰返し数 26 万回でスカラップのまわし溶接部のガセット側止端部で亀裂が検出され、現状での実橋構造の疲労強度が低いことが判明した（図－５．２．６参照）。

補強構造 a および補強構造 b をモデル化した模型による疲労試験を行った。試験方法は、前述した 5. 2. 1 の損傷要因分析で行ったのと同様の方法である。この試験結果を現状の構造と比較して図-5. 2. 6 に示す。補強構造 a および補強構造 b とともに現状構造に比べ著しく疲労強度が改善された。

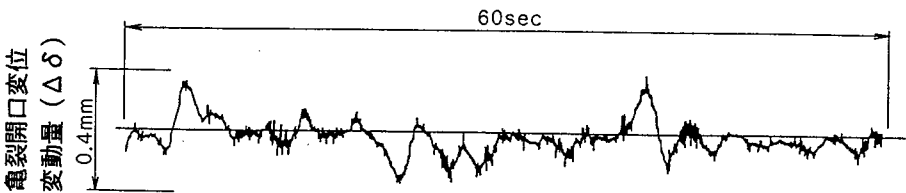
図－５．２．８ 亀裂開口変動変位量  $\Delta \delta$

変位変動は振幅が小さく速い周波数の変位と振幅が大きく遅い周波数の変位とが重なっている。後者は車両通過時の桁の鉛直たわみに起因するもので、本橋での周波数は 0.2～0.3Hz であった。この時の交通状況と最大亀裂開口変位変動量  $\Delta \delta$  は表－５．２．４のとおりであった。なお、この計測値は横構が設置されている場合のものである。

亀裂長を 150 mmとし、実橋で計測された低周波の亀裂開口変位変動で評価すると、一般の溶接棒による補修溶接施工では割れ発生の可能性が高いと判断した。<sup>2)</sup>

のいずれかの対策を講じる必要があるが、現地の状況から判断して亀裂開口変位変動量を低減させる有効な手段が見当たらないこと、改良溶接棒は上記程度の変位変動量に適用され良好な成果を得ているなどの理由により、上記 1) の改良溶接棒を使用することとした。

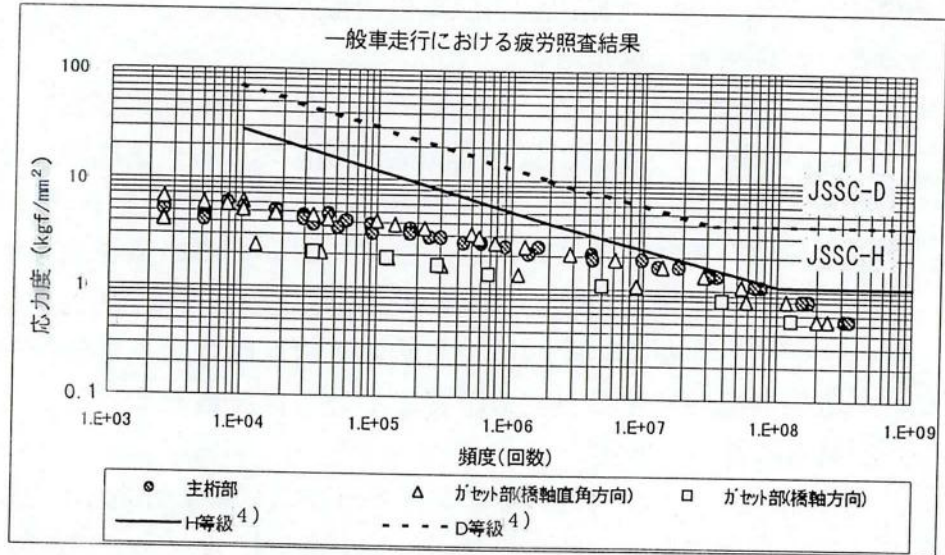
図－5．2．9 疲労照査結果

疲労に関しては、図－5．2．9に示したように発生応力の全てが打切り限界以内であることから、応力発生状況に全く問題がないといえる。

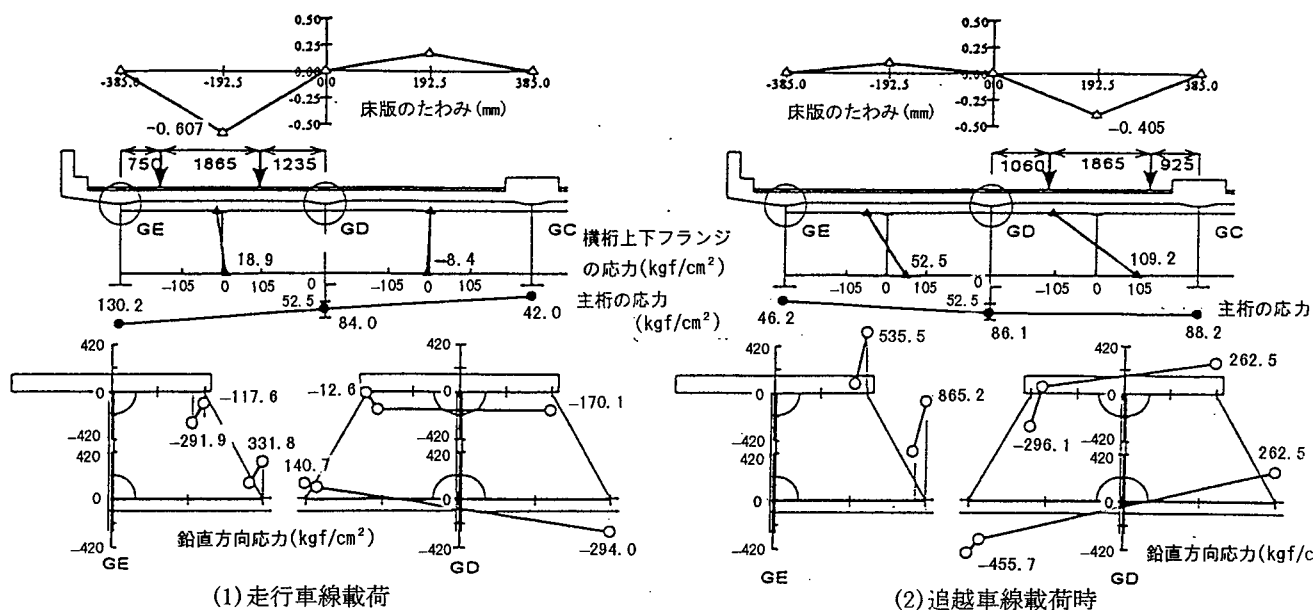
図-5. 3. 4 補修前における静的載荷試験結果

- 1) 走行車線載荷では主桁下フランジの応力に対して横桁下フランジの応力が小さい。一方、追越車線載荷では、主桁下フランジの応力と横桁下フランジは同程度である。
- 2) 中桁（GD 桁）では、走行・追越車線載荷ともに床版のたわみ変形の勾配とウェブギャップ板内の応力分布の勾配が一致していない。

- 3) 外桁の上端では走行車線載荷時に圧縮応力となっており、床版変形に伴う主桁上フランジの首振りの影響と考えられる。
- 4) 最も大きな応力が発生するのは、追越車線載荷時の外桁（GE 桁）下側である。
- 5) ウェブギャップ板上側の応力と比較して、下側の応力が大きい。

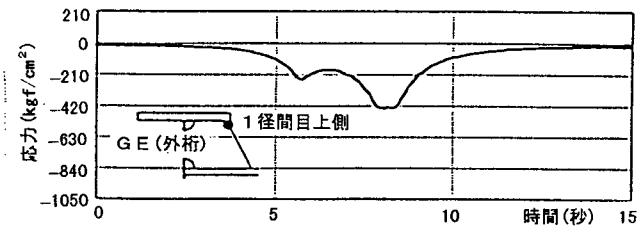
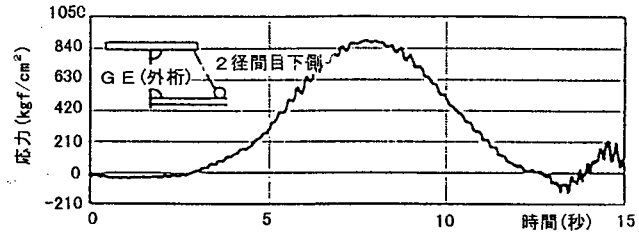
図－5.3.5 応力の動的波形

動的載荷試験時の応力波形例を図-5. 3. 5 に示す。図-5. 3. 5(a)は床版のたわみ変形の勾配と応力の符号が一致した外桁上側の応力波形であり、同図(b)は最も大きな応力の発生した外桁下側の応力波形である。

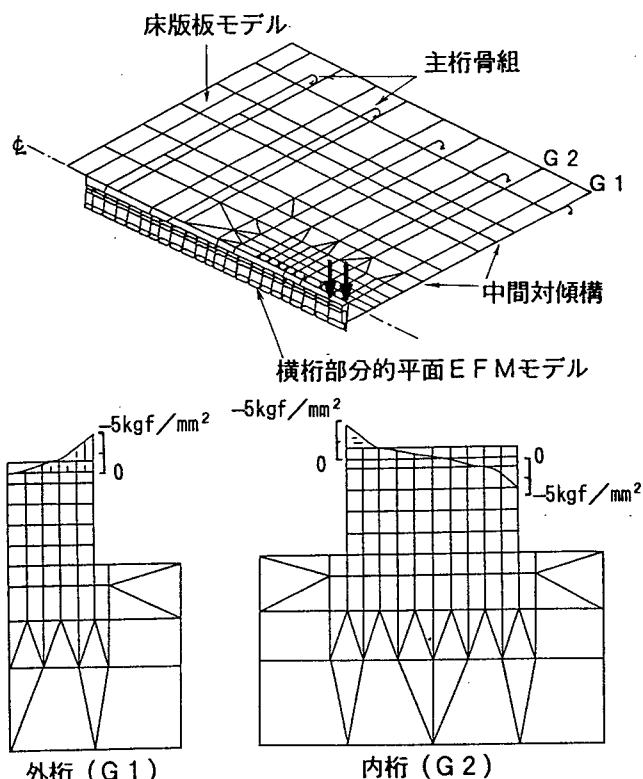
図-5.3.8

橋軸方向には 1 台、橋軸直角方向には最高 2 台の衝撃を考慮しない T-20 荷重を着目部に最も不利となるように載荷した時のウェブギャップ板の FEM 解析による応力解析結果を図-5.3.8 に示す。表-5.3.3 はウェブギャップ板自由端応力について、FEM による解析値と実測値<sup>6)</sup> を対比したものである。両者はほぼ一致している。

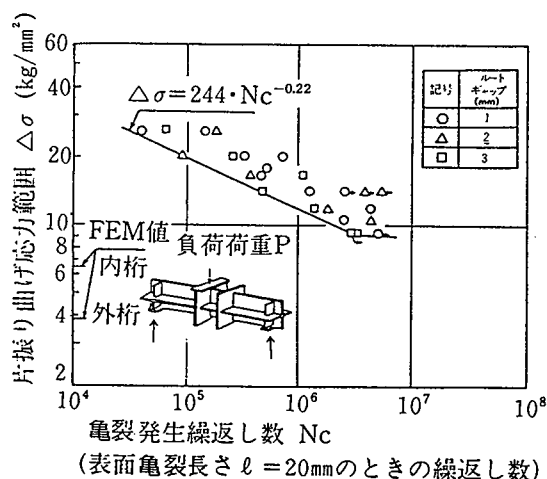
図-5.3.11 ウェブギャップ板の疲労強度

疲労亀裂起点部を観察した結果、ルートギャップ量が1mmおよび2mmの場合には、溶接止端部破壊とルート部破壊の両方の破壊形態があった。また、ルートギャップ量3mmの場合には、ルート部の溶込み状態が良好であるためか、止端部破壊が多かった。しかし、全体的な破壊形態に有意差はない上、疲労強度にも大きな差異は認められない。

ギャップ板の疲労強度と大型車の軸重頻度分布の実測値<sup>7)</sup>から、修正マイナー則により累積疲労損傷度を求めた結果、50年間に疲労損傷が再発する可能性はほとんどなく、ここで採用した溶接方法により所要の補強効果が確保されると判断された。

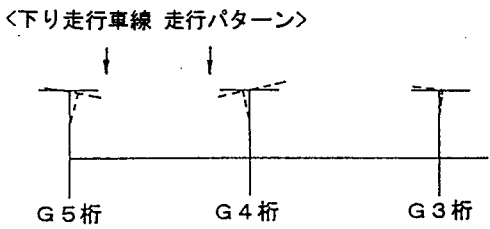
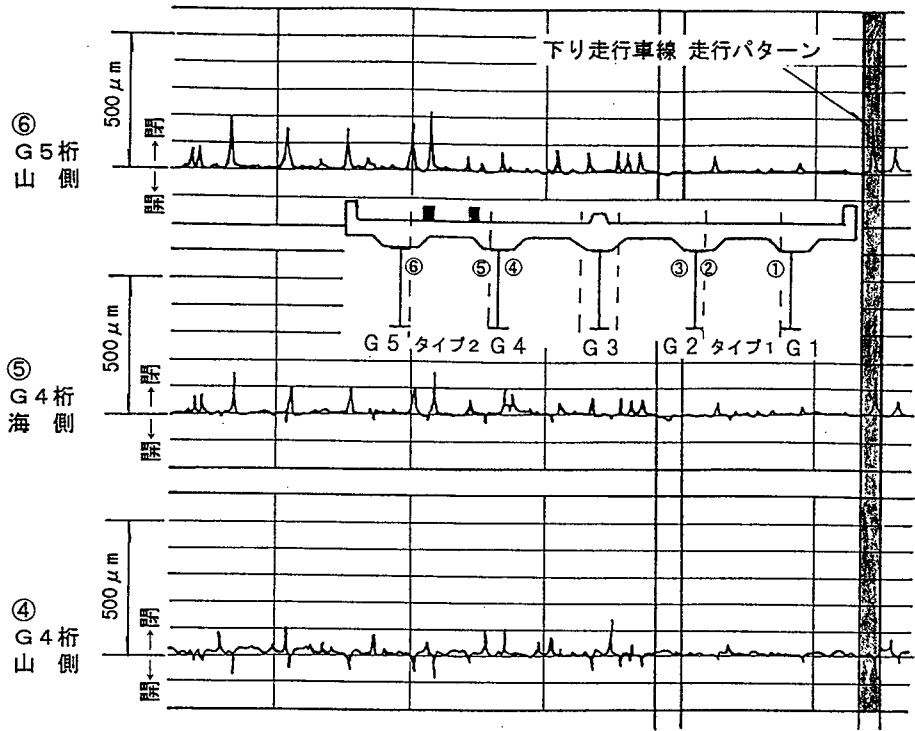
図-5. 3. 12 主桁上フランジの首振り量

ウェブギャップ部における主桁上フランジの首振り量を把握するために、旧ウェブギャップ板を撤去し、ウェブをはさんだ上フランジ両端の鉛直方向変位量を測定した。測定結果を図-5. 3. 12に示す。上フランジ両側面に逆位相の変形が発生しており首振り現象が確認される。最大首振り量は、外桁で 0.4 mm、第1内桁では 0.3 mmであった。なお、走行車を1車線規制すると、ほとんど首振り現象は生じなかった。

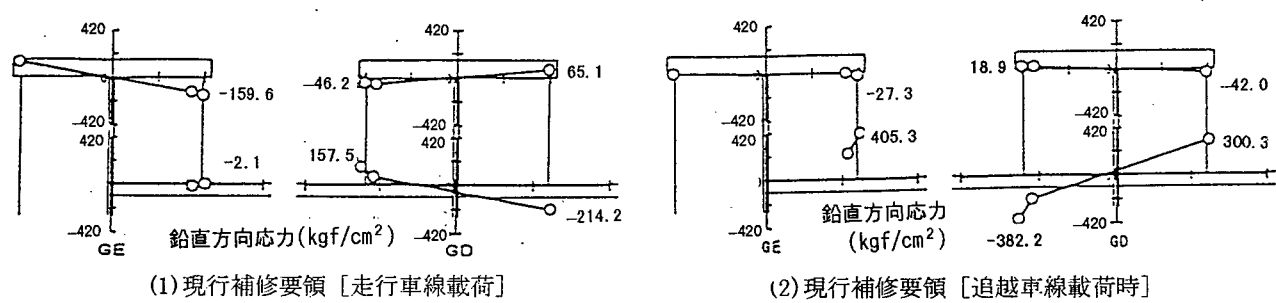
図－5．3．14 補修後の応力分布

- 1) ウェブギャップ板上側溶接部の応力分布は床版のたわみ変形の勾配と同じ傾きに、下側溶接部の応力分布は反対の傾きになっている。
- 2) ウェブギャップ板上側の応力に比べて下側の応力が大きい。ただし本橋の場合、補修前よりこの傾向があった。
- 3) 下側溶接部の応力は、追越車線載荷時が大きい。

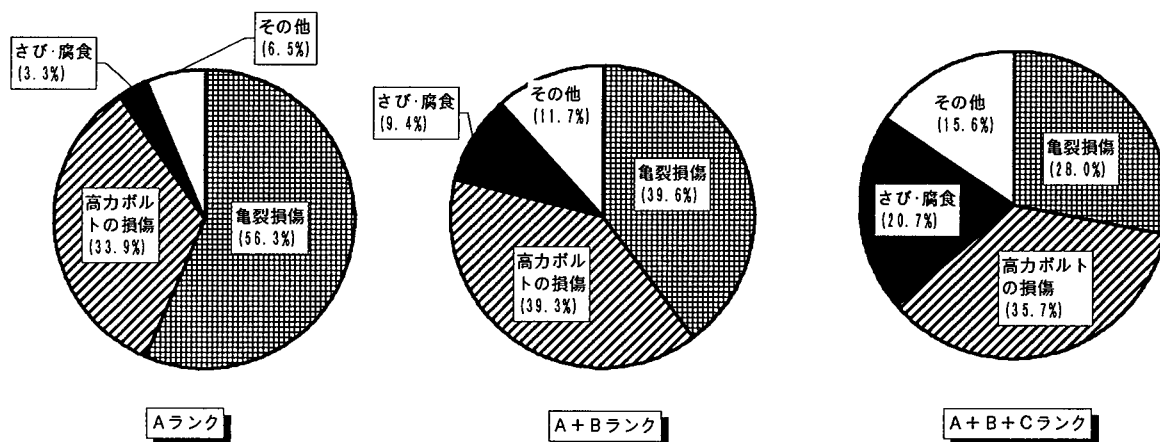
図－7. 2. 2 R C 床版を有する鋼桁の損傷内容

損傷内容は、鋼桁、特にその中でも数量が多い R C 床版を有する鋼桁の支間部に着目した。図－7. 2. 2 に示すように A ランクの損傷の半数以上は横桁および対傾構取合部などに発生した亀裂損傷である。車両制限令の改訂に伴い、今後、車両重量が増大化することを考慮すれば、この種類の損傷は確実にその進行速度を早めるものと考えられる。

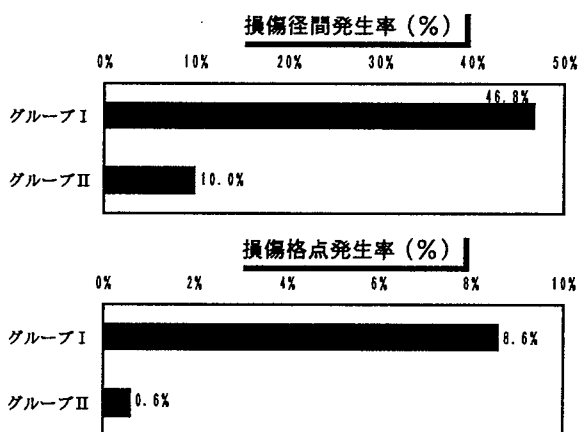
図－7.2.3 路線グループ別亀裂損傷発生率

グループⅡの路線は供用後、13～20年を経過しており、グループⅠの路線に比べ10年程度新しく、桁の損傷発生率ならびに損傷増加率はともに、グループⅠに比べ相対的に低い。また、鋼桁における亀裂の発生状況も図－7.2.

3に示すように、損傷発生率はグループⅠに比べかなり少なく、さらに腐食損傷の進行度合もグループⅠのように極端な進行を示している箇所は見られない。

したがって、グループIIの各路線の点検周期はグループIよりも若干長くする事は可能であり桁の点検周期は 1 回／6 年とした。また、梁上点検に関してもグループIと同様の理由により、1 回／3 年が適切であると判断し、桁の点検時とその中間年に橋梁端部の点検である梁上点検を実施することとした。

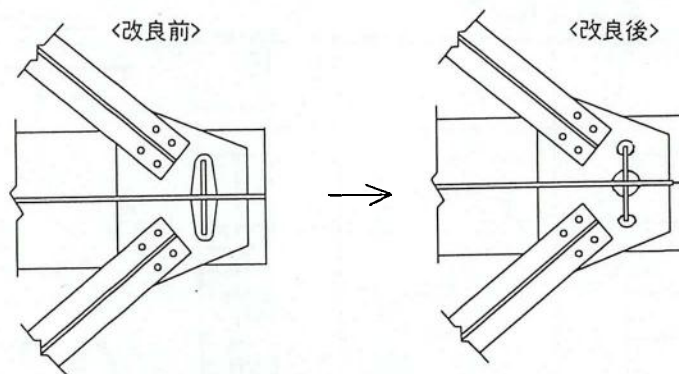
図－7. 4. 1 桁端部横構取付けガセットの改良

ニーブレース形式の端横桁を有する R C 床版鋼 I 桁橋における桁端部横構取付けガセット近傍の腹板に見られる亀裂は活荷重により生じる横構軸力に起因するもので、局部的な断面欠損となるスカラップの構造が応力伝達上問題であることを第 5 章において指摘した。

そこで、ガセット上面に補強板を溶接接合により取付ける構造<sup>4)</sup>に改良した。

改良の状況を図－7. 4. 1, 写真－7. 4. 1に示す。

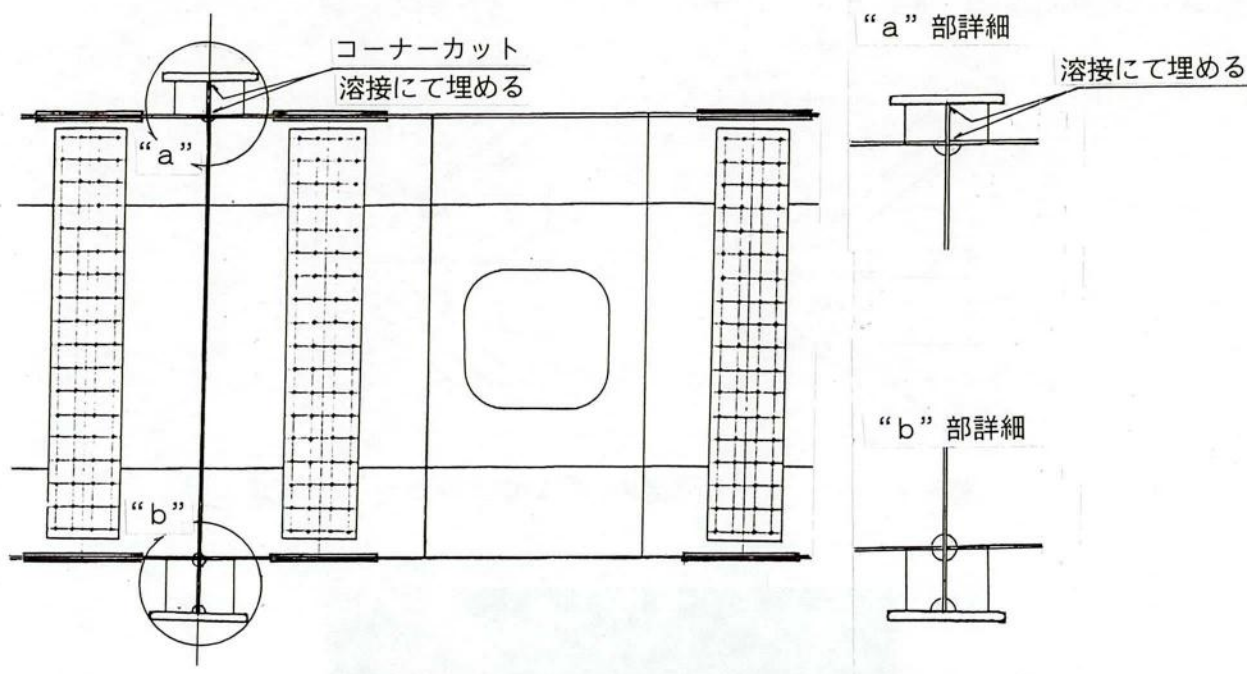
図－7. 4. 2 横桁取合い部の改良

ウェブギャップ部において発生している亀裂損傷は、主桁フランジの首振り現象による疲労が原因であることが判明している。そこで、ウェブギャップ板を現状構造の 9mm 厚から 19mm 厚に取り替え、また、スカラップは応力集中を起こす主要な原因であるため、スカラップをなくす構造へと改良を行った。新設橋については、

ので、既設橋に比べて応力が低減されている。そこで、図－7. 4. 2, 写真－7. 4. 2に示すようにスカラップをなくした板厚 12mm の鋼板をすみ肉溶接で取り付ける構造とした。
