| Citation | 大阪大学, 1998, 博士論文 |

# 都市高速道路鋼構造物の 保全技術に関する研究

平成10年6月

中 村 一 平

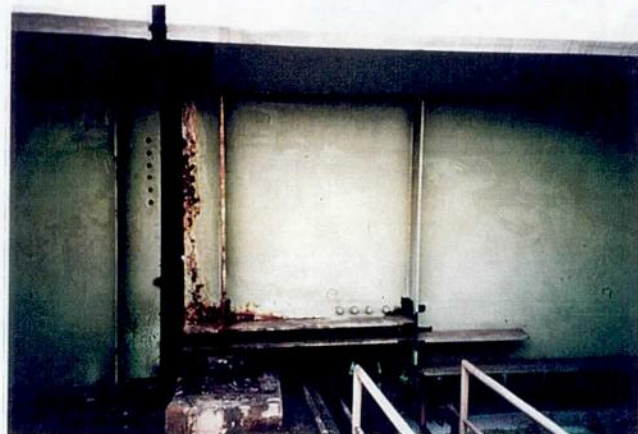
写真－４．２．４ 補修箇所

追跡点検として、まず目視による外観調査を行った。補修後 12 年経過した補修箇所状況を写真－４．２．４および写真－４．２．５に示す。

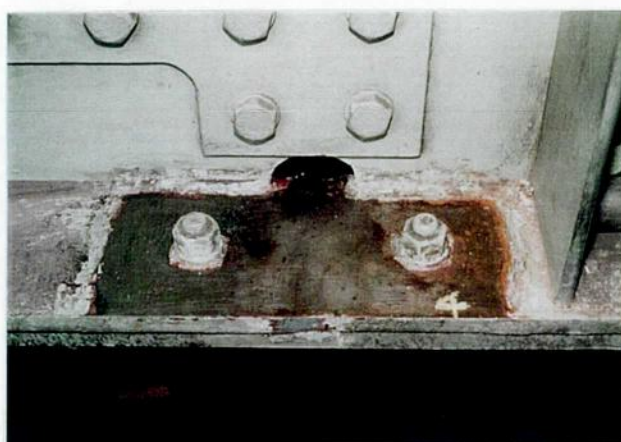
写真－4. 3. 5 溶接部非破壊試験状況

| 調査位置 | 状 態 | 欠陥の等級分類 | 判 定 |
|---|---|---|---|
| 測点<br>No.4 | φ0.6, φ1.0<br>(BH) | 1種1級 | 合格 |

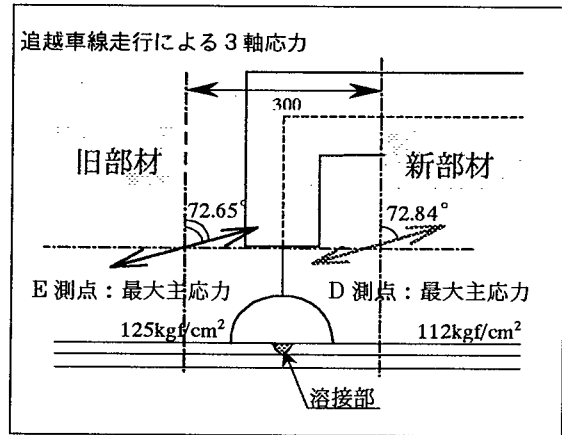
図-4. 3. 6 主応力方向および大きさ

3. 6 に示す。旧部材と新部材を比較すると、主応力の方向も大きさもほぼ同様の傾向を示し、応力伝達がスムーズに行われていることがわかる。

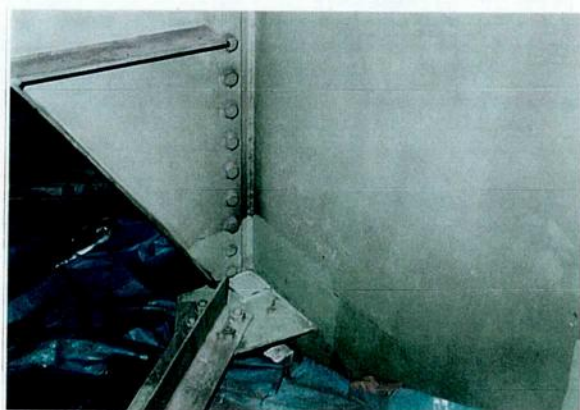
写真－5. 2. 2 補修状況

補修箇所に接近して外観調査を実施した。補修箇所の状況写真および接近写真を写真－5. 2. 2 および写真－5. 2. 3 に示す。

接近外観調査からは、塗装面にひび割れ損傷等は認められず、健全である。

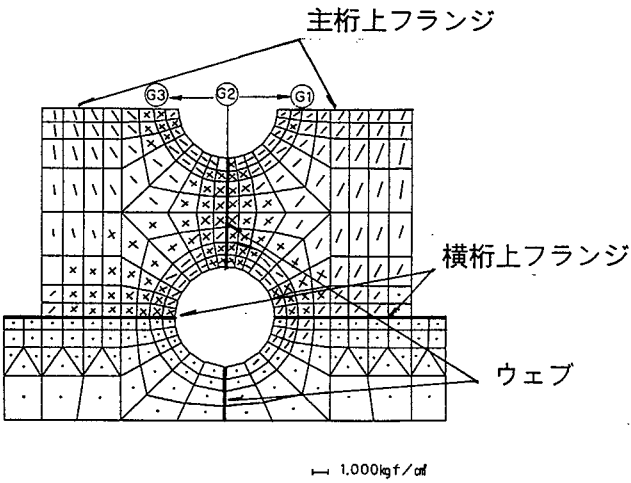
図-5. 3. 2 現状構造でのウェブギャップ板の主応力

部分構造系の解析により得られた第 1 内桁のウェブギャップ板の主応力分布を図-5. 3. 1 および図-5. 3. 2 に示す。

- これらの図から、
- 1) 主桁上フランジの自由端近傍で  $2000 \text{ kg f/cm}^2$  を超える大きな主応力が発生している。
  - 2) スカラップ近傍では応力集中や応力の乱れが起こっている。
  - 3) 主桁腹板に近づくに従って主軸の傾きが大きくなり、せん断力の影響が現れている。
- ことがわかる。したがって、ウェブギャップ板の現行板厚 ( $t = 9 \text{ mm}$ ) は薄く、また、スカラップは構造的に好ましくないと判断された。

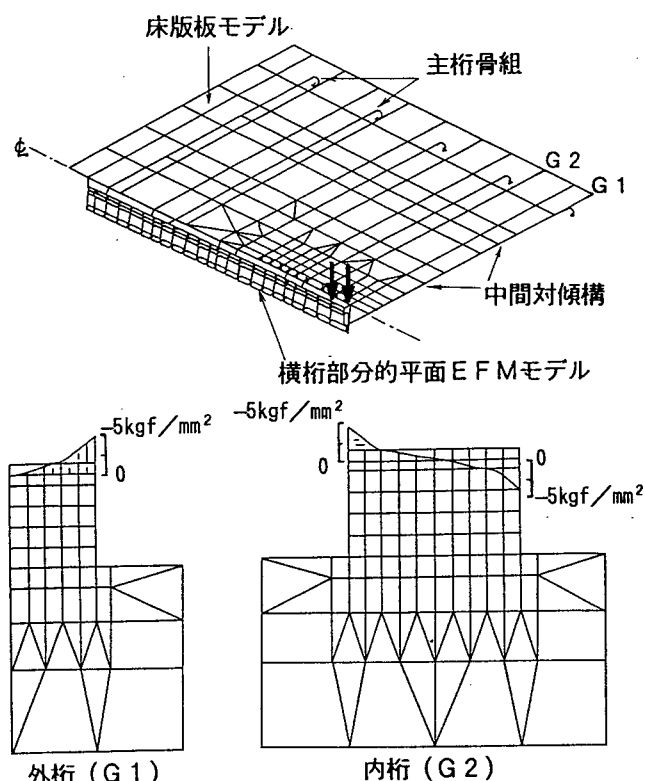
図-5.3.8

橋軸方向には 1 台、橋軸直角方向には最高 2 台の衝撃を考慮しない T-20 荷重を着目部に最も不利となるように載荷した時のウェブギャップ板の FEM 解析による応力解析結果を図-5.3.8 に示す。表-5.3.3 はウェブギャップ板自由端応力について、FEM による解析値と実測値<sup>6)</sup> を対比したものである。両者はほぼ一致している。

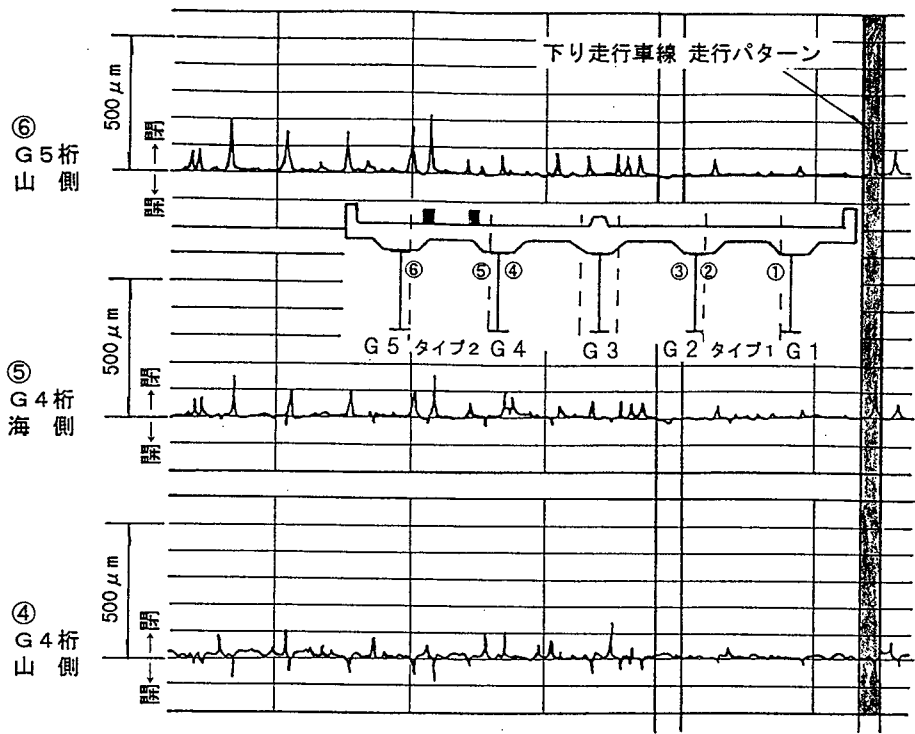
図-5. 3. 12 主桁上フランジの首振り量

ウェブギャップ部における主桁上フランジの首振り量を把握するために、旧ウェブギャップ板を撤去し、ウェブをはさんだ上フランジ両端の鉛直方向変位量を測定した。測定結果を図-5. 3. 12に示す。上フランジ両側面に逆位相の変形が発生しており首振り現象が確認される。最大首振り量は、外桁で0.4mm、第1内桁では0.3mmであった。なお、走行車を1車線規制すると、ほとんど首振り現象は生じなかった。

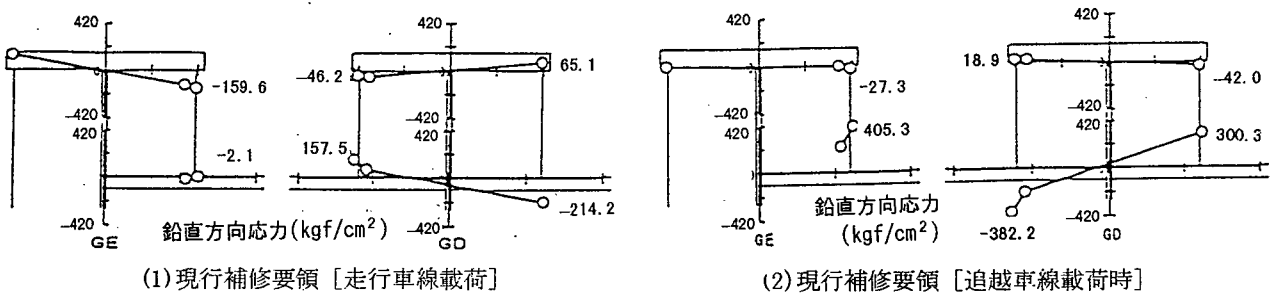
図－5. 3. 1 4 補修後の応力分布

補強効果を確認するために載荷実験を行った。対象とした橋梁は、応力測定(5. 3. 1 (3) 項)で計測したのと同じ橋梁である。補修後における応力分布を図－5. 3. 1 4に示す。結果を以下にまとめる。

- 1) ウェブギャップ板上側溶接部の応力分布は床版のたわみ変形の勾配と同じ傾きに、下側溶接部の応力分布は反対の傾きになっている。
- 2) ウェブギャップ板上側の応力に比べて下側の応力が大きい。ただし本橋の場合、補修前よりこの傾向があった。
- 3) 下側溶接部の応力は、追越車線載荷時が大きい。

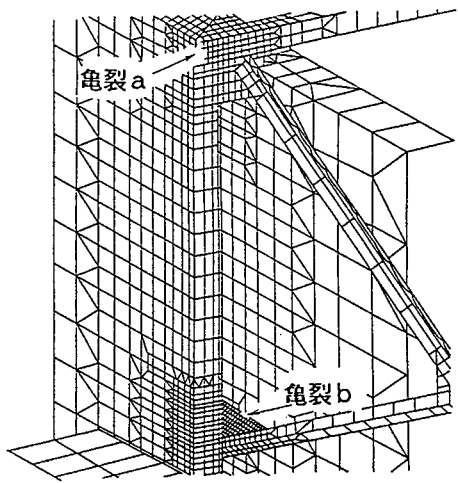
図-6.3.10 亀裂位置 (モデルA)

図-6.3.10には設定した亀裂位置を示す。このモデルには二つの亀裂が含まれているが、解析はいずれか一方の亀裂のみを対象とし、他方の亀裂はない状態で計算した。また、二つの亀裂の内、補剛材上端のスカラップ部の亀裂を亀裂a、もう一方の補剛材下端のガセット部の亀裂を亀裂bという。

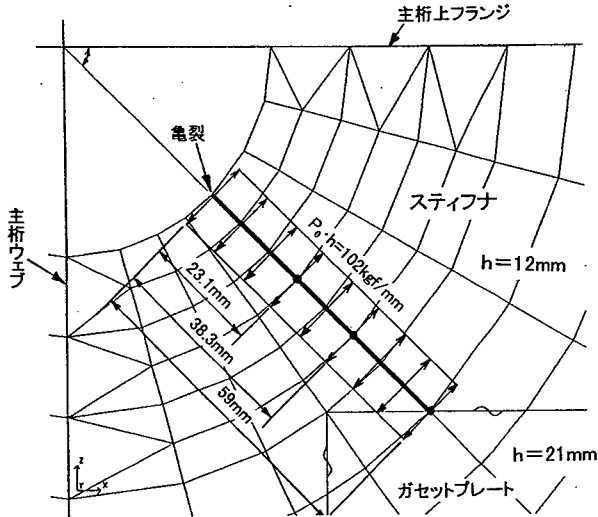
図-6.3.11 亀裂位置の拡大図 (モデルA, 垂直補剛材上端部の亀裂a)

また、図-6.3.11および図-6.3.12には亀裂位置を拡大表示し、設定した亀裂経路、亀裂長さおよび負荷した荷重を示した。荷重はすべてのモデルについて、亀裂長さ 1mm あたり 102kgf (102kgf/mm) とした。この値は (式6.3.5) における  $P_0 \cdot h$  に相当する。

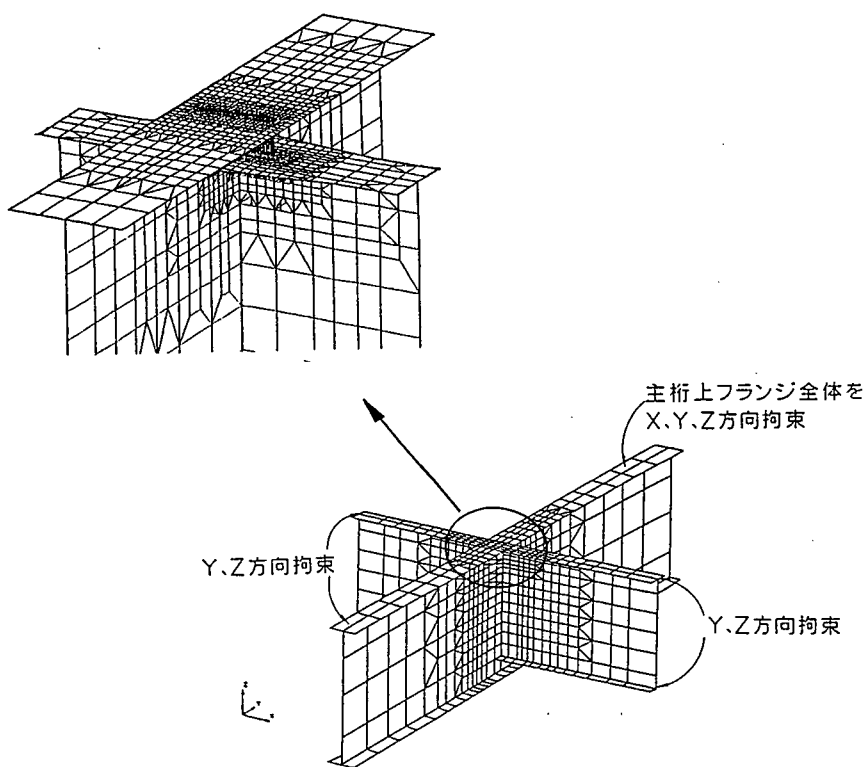
図-6.3.13 主桁と横桁のウェブギャップ部の  
モデル (モデルB)

図-6.3.13は図-6.3.8に示した主桁と横桁のウェブギャップ部の補剛材に関するモデルである。本モデルをモデルBと呼ぶ。同図には変位の拘束条件もあわせて示した。

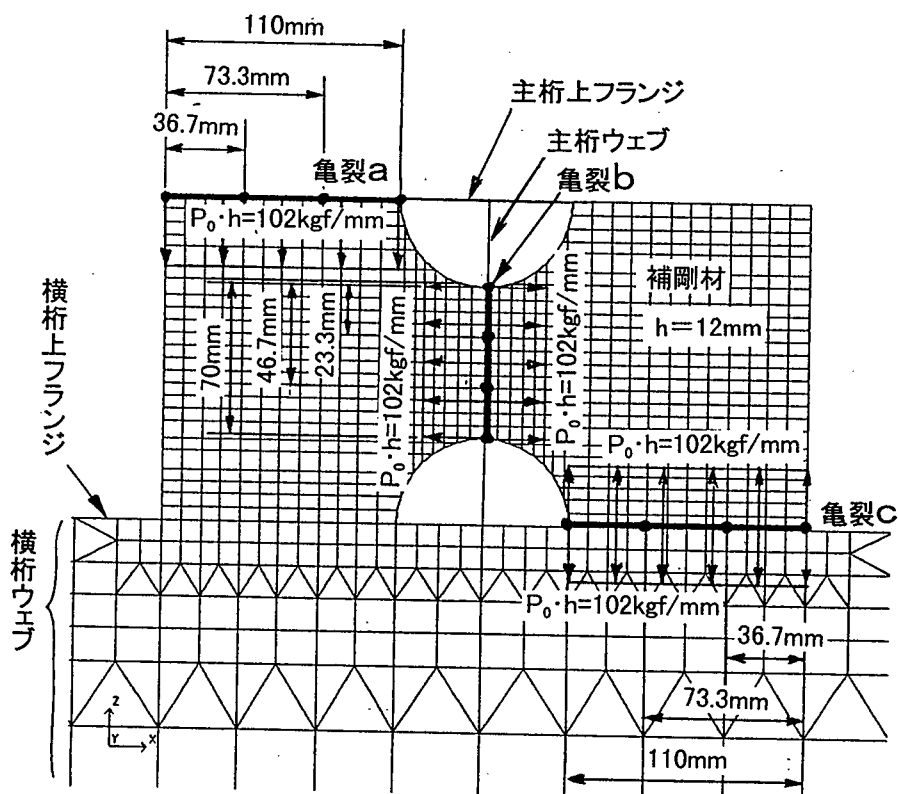
図-6.3.14 亀裂位置  
(モデルB, 亀裂a, b, c)

また、図-6.3.14は亀裂位置の拡大表示であり、設定した亀裂経路、亀裂

長さおよび負荷した荷重を示した。3箇所  
の亀裂について、上側から亀裂a、b、  
cと呼ぶ。亀裂aが補剛材と主桁上フ  
ランジとの接合部の亀裂、亀裂bが補剛材  
と主桁ウェブとの接合部の亀裂、亀裂c  
が補剛材と横桁上フランジとの接合部の  
亀裂である。モデルAと同様に解析はい  
ずれかひとつの亀裂のみを対象とし、他  
の亀裂はない状態で実施した。

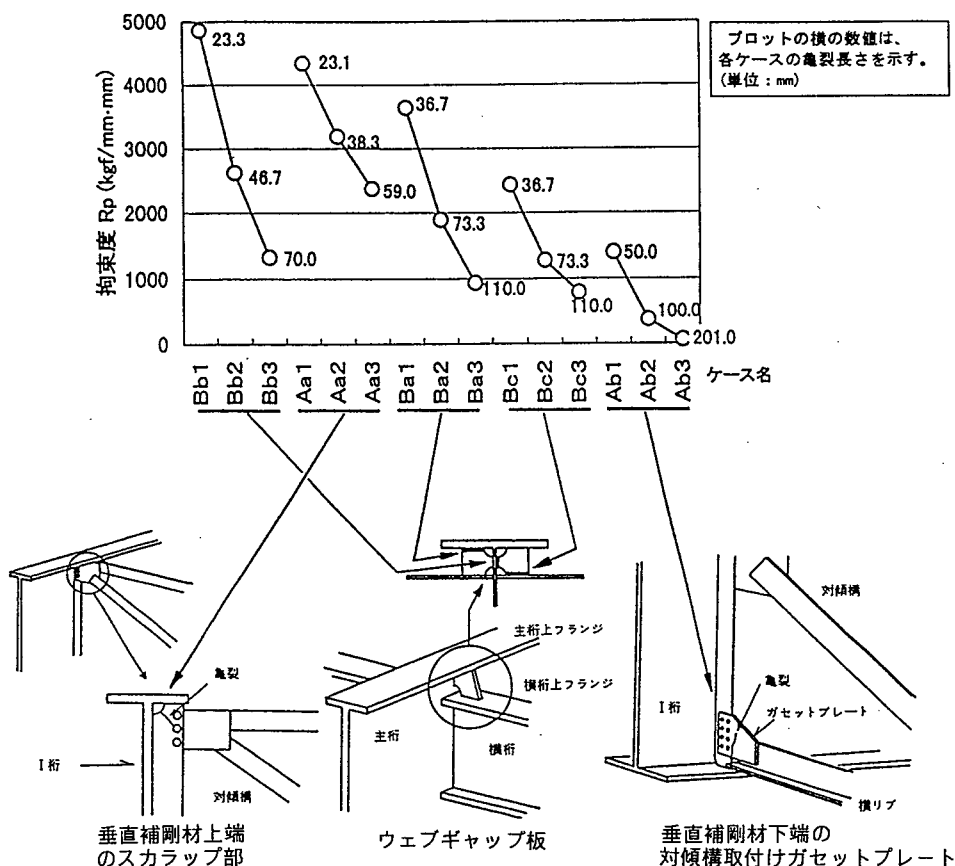
図-6. 3. 17 橋桁各部の拘束度

図－6．3．17に、表－6．3．2に示した解析結果をグラフにして示す。横軸にはケース名をとり、縦軸に拘束度を示した。ケース名は、最短亀裂長さにおける拘束度の大きい順に並べ替えてある。また、ケース名と構造部分および亀裂位置の図を対応させて示した。なお、図中のプロットの横に記入した数字は、各ケースにおける亀裂長さである。

評価に必要な亀裂部近傍の部材剛性すなわち拘束度 $R_p$ は図-6.3.17および図-6.3.18を参照して設定する。部材形状が図-6.3.17に含まれておらず、拘束度が著しく異なるとされる部材の場合には、別途実験または数値解析により拘束度を求める必要がある。

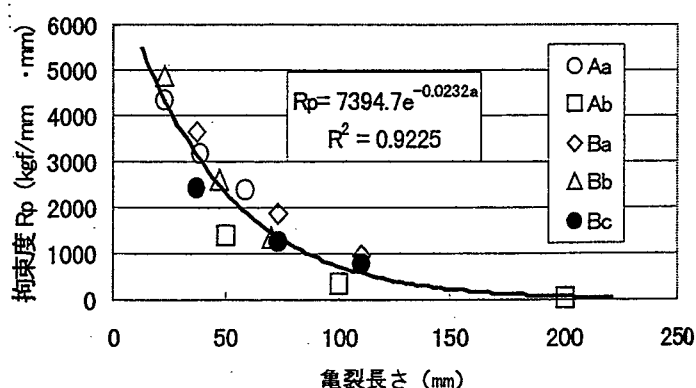
図-6. 3. 18 亀裂長さと拘束度の関係

図-6. 3. 18には、すべての結果について亀裂長さと拘束度との関係を示した。図中の曲線は指数関数による最小二乗法により求めた近似曲線である。データは指数関数によってかなり良い近似ができています。今回取り上げた橋桁各部の亀裂発生位置では、亀裂長さによって拘束度がほぼ推定できる。

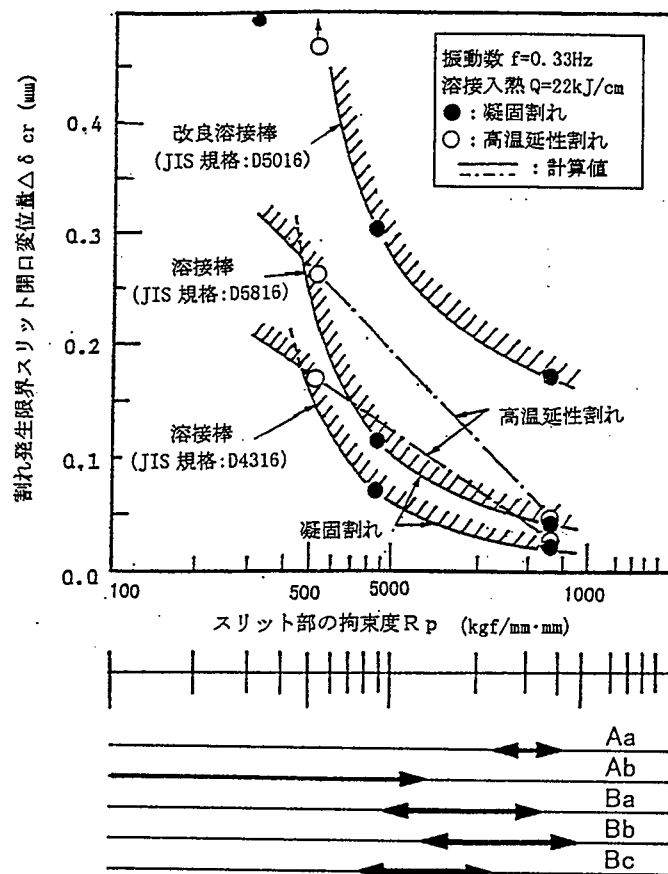
図－6．3．19 各モデルの拘束度の範囲

図-6. 3. 19には、前述した割れ発生限界図と対比させて各モデルの拘束度の範囲を矢印で示した。今回解析した橋桁各部の亀裂発生位置については亀裂長さによって拘束度がかなり変化することがわかる。開口変位量の限界値  $\Delta \delta_{cr}$  の値にもよるが、亀裂長が短い場合には、比較的溶接割れを起こしやすいことがあると考えられる。

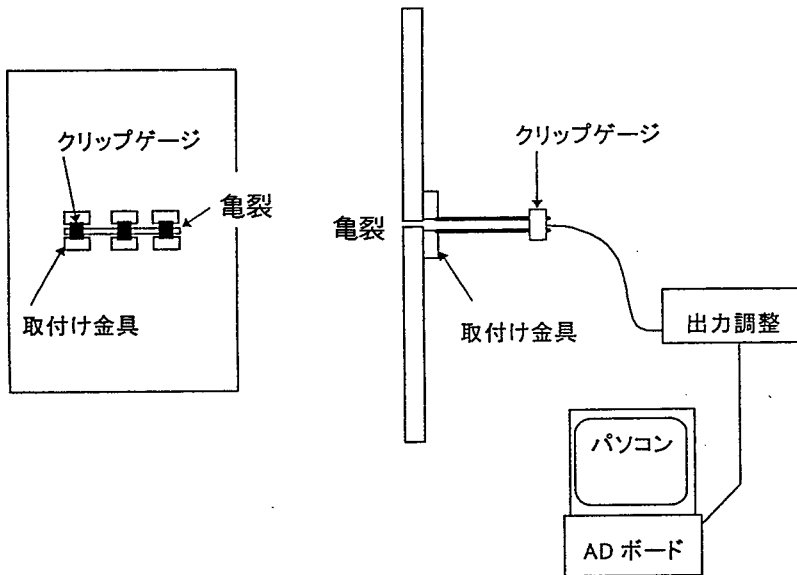
図-6.4.1 クリップゲージによる亀裂開口変位量 $\Delta\delta$ の計測要領

亀裂開口変位量 $\Delta\delta$ および開口部振動数 $f$ は開口部を挟んで取り付けたクリップゲージで計測する。

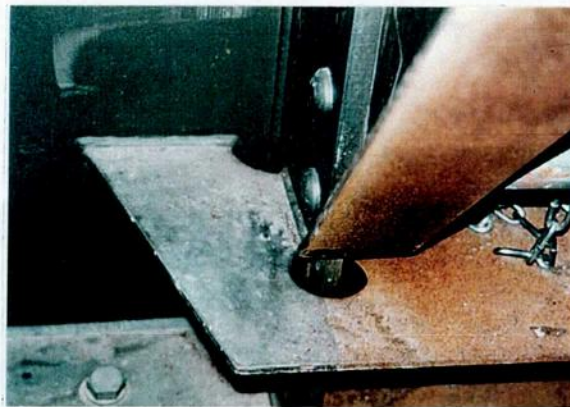
図－7. 4. 1 桁端部横構取付けガセットの改良

ニーブレース形式の端横桁を有する R C 床版鋼 I 桁橋における桁端部横構取付けガセット近傍の腹板に見られる亀裂は活荷重により生じる横構軸力に起因するもので、局所的な断面欠損となるスカラップの構造が応力伝達上問題であることを第 5 章において指摘した。

そこで、ガセット上面に補強板を溶接接合により取付ける構造<sup>4)</sup>に改良した。

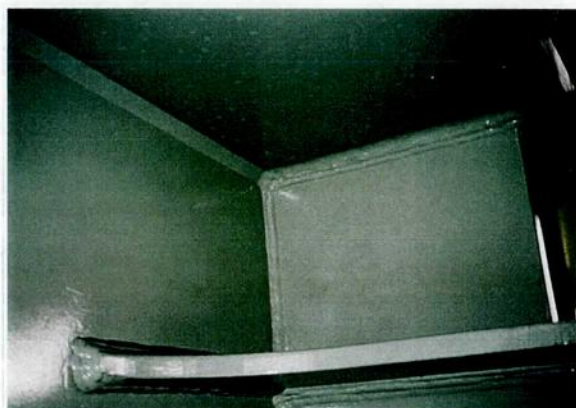
図－7. 4. 2 横桁取合い部の改良

ウェブギャップ部において発生している亀裂損傷は、主桁フランジの首振り現象による疲労が原因であることが判明している。そこで、ウェブギャップ板を現状構造の 9mm 厚から 19mm 厚に取り替え、また、スカラップは応力集中を起こす主要な原因であるため、スカラップをなくす構造へと改良を行った。新設橋については、

ので、既設橋に比べて応力が低減されている。そこで、図－7. 4. 2, 写真－7. 4. 2に示すようにスカラップをなくした板厚 12mm の鋼板をすみ肉溶接で取り付ける構造とした。
