Title	Elektronenstrahlschweißen von Magnesiumgußlegierung AZ91C
Author(s)	Arata, Yoshiaki; Ohsumi, Makoto; Hayakawa, Yasuhiko
Citation	Transactions of JWRI. 1976, 5(2), p. 211-218
Version Type	VoR
URL	<a href="https://doi.org/10.18910/4599">https://doi.org/10.18910/4599</a>
rights	
Note

# **Elektronenstrahlschweißen von Magnesiumgußlegierung AZ91C<sup>†</sup>**

**Yoshiaki ARATA\***, **Makoto OHSUMI\*\*** und **Yasuhiko HAYAKAWA\*\***

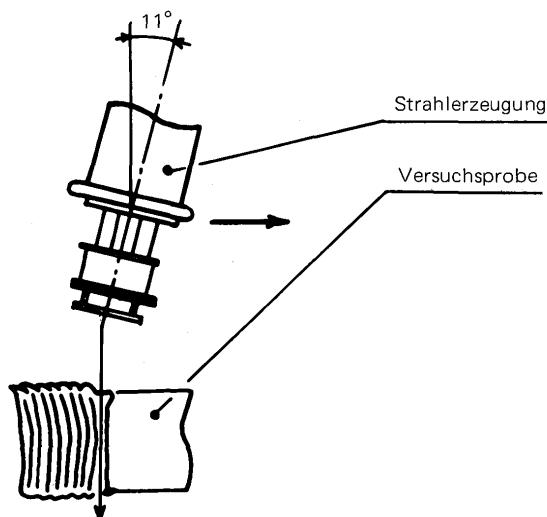
Bild 2 Schweißverfahren mit abgelenkten Electronenstrahl

11° schräg eingestellt ist, wie in Bild 2, um die Berührung mit dem Dampf von Metall zu vermeiden. Der Elektronenstrahl wurde dabei durch eine Ablenkspule nach unten gebrochen, damit sie senkrecht zur Oberfläche der Versuchsprobe hineingeworfen werden kann. Die Schweißbedingungen sind in Tafel 2 gezeigt.

Wenn übliches Schweißverfahren verwandt wird, der durch die Bestrahlungskanäle ausgestoßene Dampf sich an der Strahlerzeugung stößt, und deswegen Lichtbogenhalt hintereinander vorkommt. Als das Schweißungsverfahren wurde demnach die Strahlerzeugung verwandt, die um

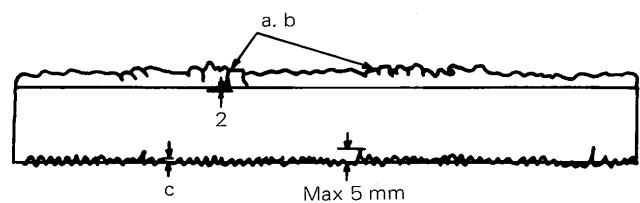
Bild 5-2 Schweißfläche: Eingußseite (a)

(Blechedicke: 43 mm)

- a. Ausbruch von Gas
- b. Die Schweißraupe sind im ganzen schwarz und schmutzig
- c. Durchschnitt um 2.5 mm, wormstichig im ganzen

Die Aussehen von dicken Blechen mit 43 oder 47 mm Stärke und 300 mm Länge sind in Bild 5-1 ~ 5-5 gegeben.

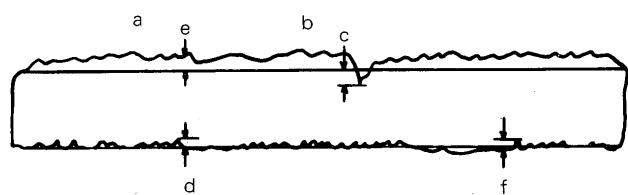
Bild 5-3 Schweißfläche: Trichterseite

(Blechedicke: 47 mm)

- a. Die Schweißraupe sind sauberer
- b. Einbrandkerbe: gleichmäßig 1.5 mm auf einer Seite
- c. 9 mm, eingewölbt
- d. Wurmstichige Locher, Durchschnit 3 mm
- e. Durchmesser: 4 mm
- f. Max. 5 mm (ein Ort)

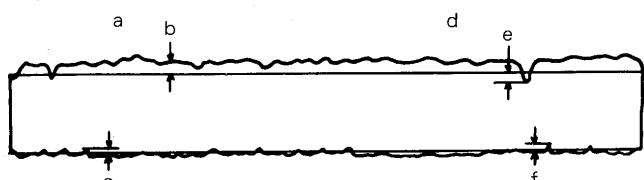
Bild 5-4 Schweißfläche: Schaleseite

(Blechedicke: 47 mm)

- a. Die Schweißraupe sind weiß und sauber
- b. Einbrandkerbe: gleichmäßig 1.5 mm auf einer Seite
- c. Löcher an verschiedenen Stellen
- d. Durchschnitt: 4 mm
- e. 10 mm eingewölbt
- f. Max. 3 mm (ein Ort)

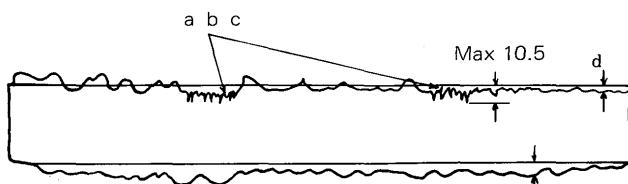
Bild 5-5 Schweißfläche: Eingußseite (b)  
(Blechedicke: 43 mm)  
a. Ausbruch von Gas  
b. Die schweißraupe sind schwarz und schmutzig  
c. Die selbe Stelle  
d. Tiefe: 3 mm in Durchschnitt  
e. 5 mm in durchschnitt

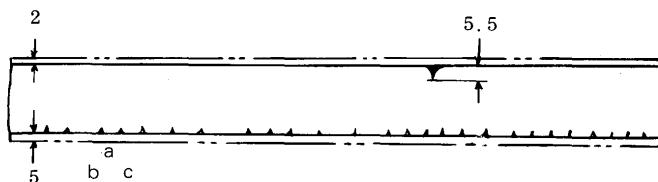
Bild 5-8 Schweißfläche: Trichterseite  
(Blechedicke: 47 mm)  
a. Tiefe: Max. 7.5 mm, durchschnittlich 3 mm  
Löcher in Reihe  
b. Durchschnittsabstand: 7 mm  
c. Durchmesser von Löchern: 0.5 – 2 mm

Um es zu untersuchen, wie tief Löcher von der Oberfläche sind, die bei den Schweißnähten von Einguß- und Trichter-Seite erscheinen, die geschweißte Oberfläche wurde geschliffen und dann untersucht. Die Ergebnisse werden in Bild 5-6 ~ 5-10 gezeigt.

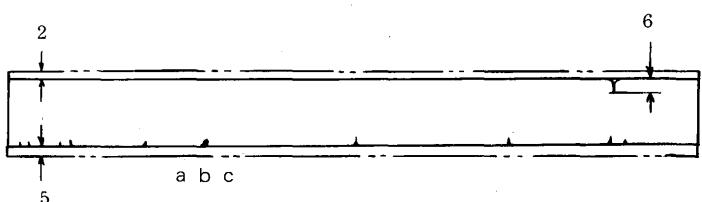
Bild 5-9 Schweißfläche: Schaleseite  
(Blechedicke: 47 mm)  
a. Löcher mit der Tiefe 2 – 3 mm in Reihe  
b. Durchschnittsabstand: 40 mm  
c. Durchmesser der Löcher: 1 – 1.5 mm

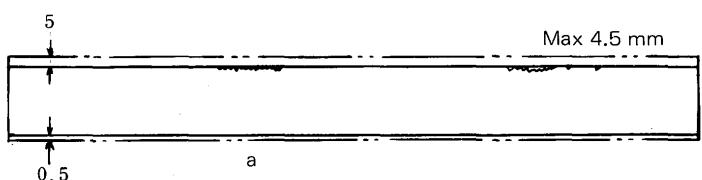
Bild 5-10 Schweißfläche: Eingußseite (b)  
(Blechedicke: 45 mm)  
a. Kein Fehler auf der Rückenseite

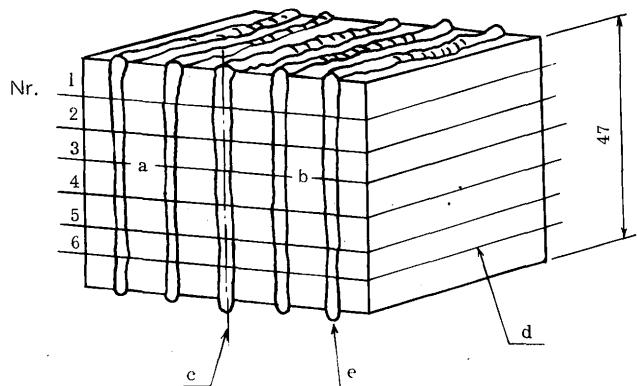
Bild 6(a) Schematische Zeichnung  
a. Probe aus der Schaleseite  
b. Probe aus der Eingußkanalseite  
c. Stumpf angefügte Fläche  
d. Abgeschnittene Stelle  
e. Mikrolunker

Ferner wurden zwei Versuchsproben genommen, die Fehler enthalten aber in verschiedenen Größen, und wurden sie wie Bild 6(a) verbund. Nachdem sie unter die gleichen Bedingungen 5-Male geschweißt wurden, wurden

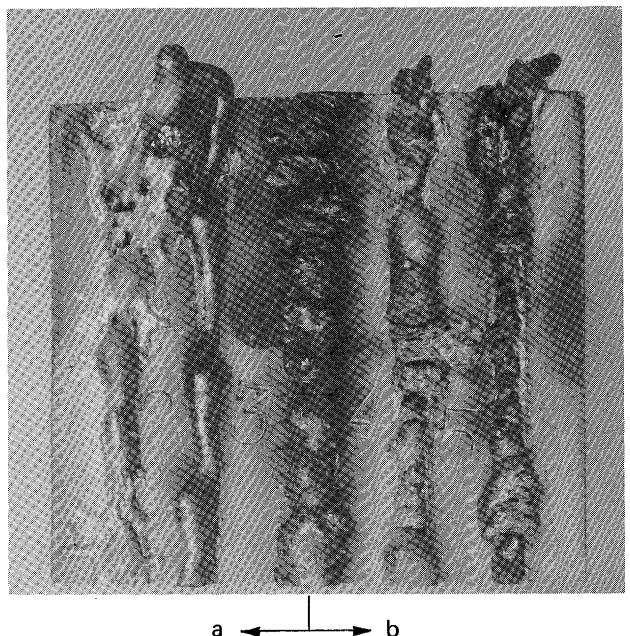
Bild 6(b) Aussehen von Schweißraupe

- a. Versuchsprobe A aus Schleeseite
- b. Versuchsprobe B aus Eingußkanalseite

sie horizontal abgeschnitten, um die Röntgenographische Aufnahme zu machen. Die Aussehen von der Schweißraupe in diesem Fall werden in Bild 6 (b) gezeigt. Die rechte Hälfte hat sehr viel Oxyd und Verschmutzung im Schmelzbad, während die linke Hälfte Metallglanz und ein besseres Aussicht.
