アルミニウム合金切削における 工具摩耗に関する研究

山田 茂

昭和57年9月

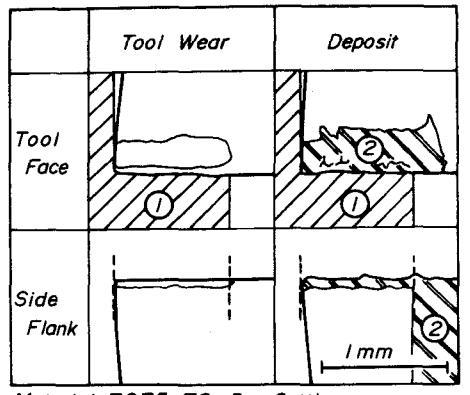
Material 7075-T6 , Dry Cutting Cutting Speed v=2m/s , Cutting Time t=20min Depth of Cut ti=1mm , Feed f=0.1mm/rev

上記工具摩耗状況を詳細に検討するため、7075-T6 材の切削停止直後の付着物が付いたままお よびこの付着物を NaOH 液で腐食除去した後の工具状況を図 2.2, 2.3 に示す(図上段はすくい面 側,下段は構逃げ面側)。 図 2.2 は削り速度 v=2 m/s,切削時間 t=20 minの乾式切削の場合 であり,図中斜線を旋した①の部分は切削時に工具と接触する被削材部分の位置。形状を予想した 部分である。図のように削り速度 v=2 m/sの乾式切削では、すくい面上に一定幅のクレータが発 生し、切刃部分に約 $30 \mu m$ 程度の幅の平たん部が認められ、この部分に構成刃先の発生が予想され る。³⁾ 構逃げ面側にはほぼ一定幅の逃げ面摩耗が認められる。図中、斜線部分②はアルミニウム等 の薄い付着域を示しており。刃先付近で2~3の小さな盛り上り部分、すなわち、付着物の厚い部 分もみられた。横逃げ面側では、被削材にこすられる逃げ面摩耗部分と、切込みに相当する部分よ り外側に、被削材外形を境界にして薄い付着物がみられる。このことから、被削材は工具逃げ面に よく密着しているようである。また切込みより外側でも付着物が認められることから、図のように 被削材と工具の接触を予想したものの、実際には工具の送りに押されて、切込みより外側にはみ出 している部分があるものと思われる。

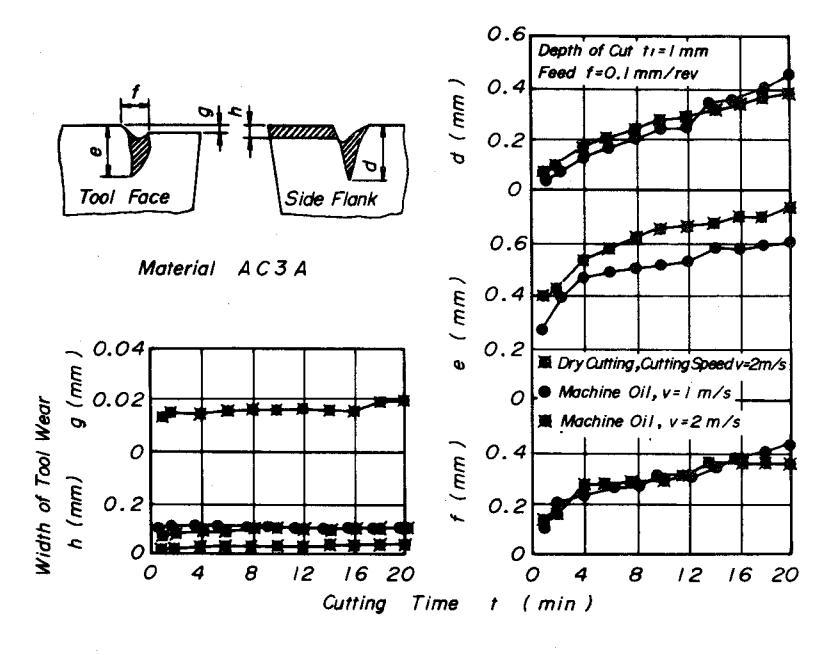
図2.8 AC3A材切削の工具摩耗進行状況

AC3A 材の乾式切削では付着物によって流出切りくずの衝突が防護されるためクレータ摩耗はみ

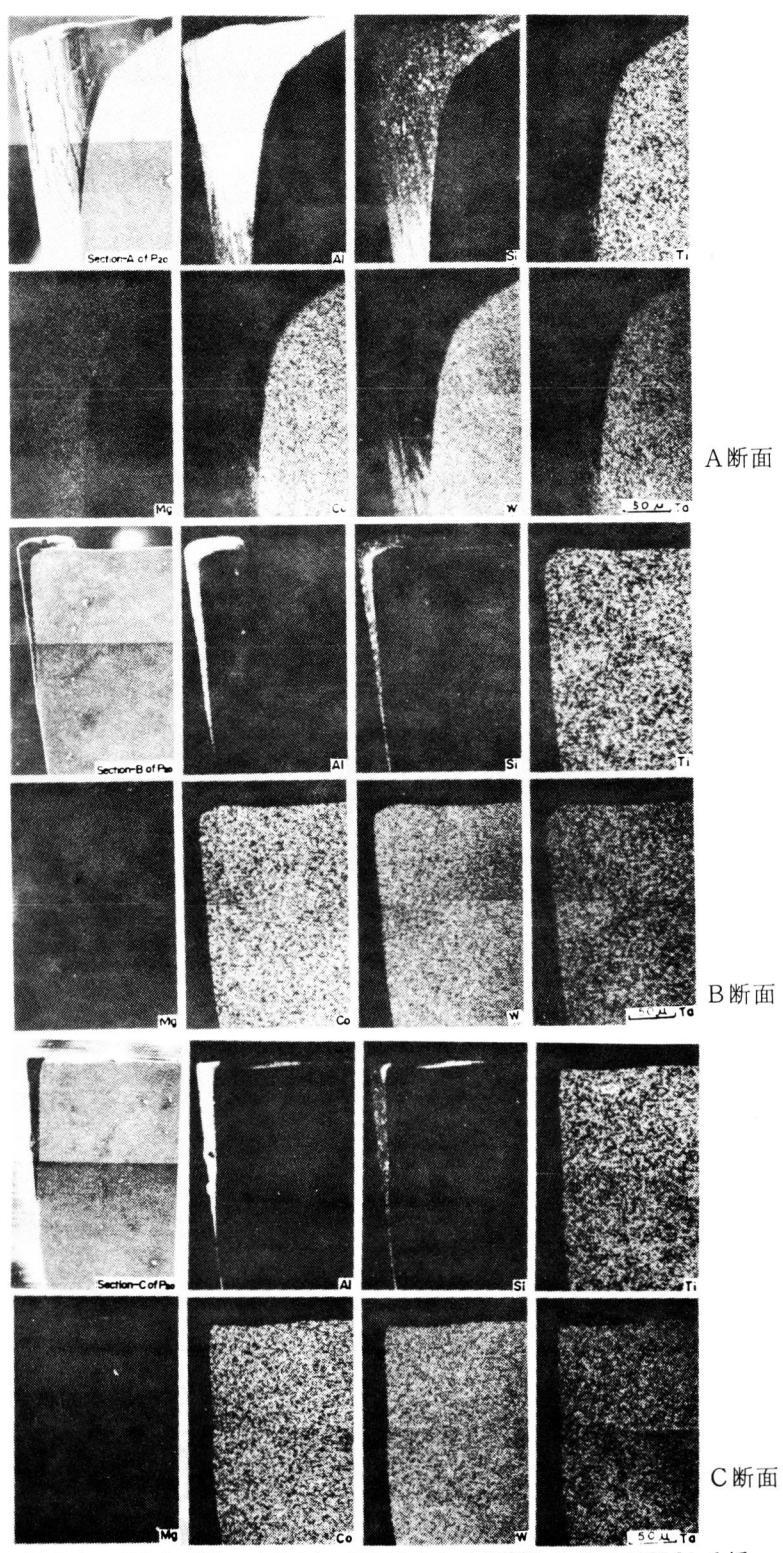
図 3.4 P20工具でAC4A-T6材を1分切削した後のEPMA分析

切刃付近に移り,工具摩耗の進行域が切刃付近であることを示している。C断面ではクレータ終端 部にも付着物がみられ,この部分でもアルミニウムより珪素の方が多く付いている。付着物の大 きさは工具摩耗量に依存するようであり,¹⁾工具摩耗の進行には珪素粒子が密接に関係するようで ある。工具摩耗の少なかったK種工具の同様な断面観察を図3.5,3.6に示す。図3.5はK10工 具,図3.6はK20工具のA断面である。図3.5のK10工具ではチッピングが観察され、その部分 にアルミニウム等が付着し,大きな付着物を形成しているが,図3.6のK20工具ではチッピン グは生じておらず,付着物は非常に小さく,工具摩耗も少なくなっている。このことから,T6処

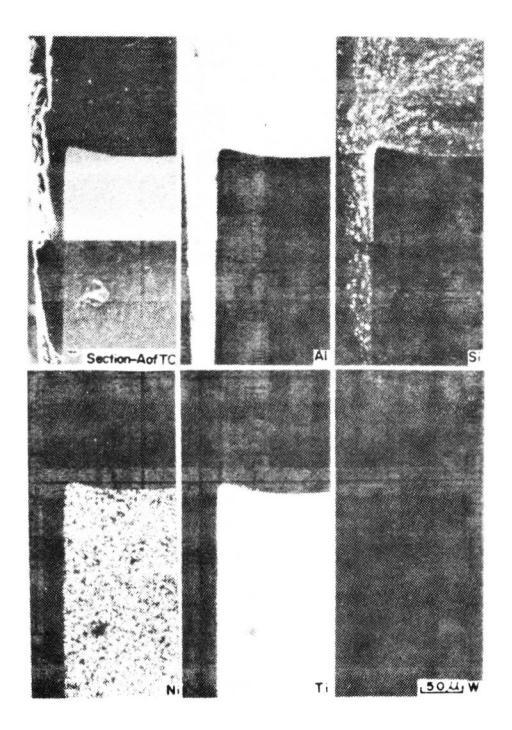
図 3.7 サーメット工具でAC4A-T6材を1分切削した後のEPMA分析

しかし,以上の結果からはK種工具がP種工具よりも工具摩耗が少ない理由が明確にはならないので,P種工具に多く含まれているTiC が主成分であるTiC 系のサーメット工具を使用し,同

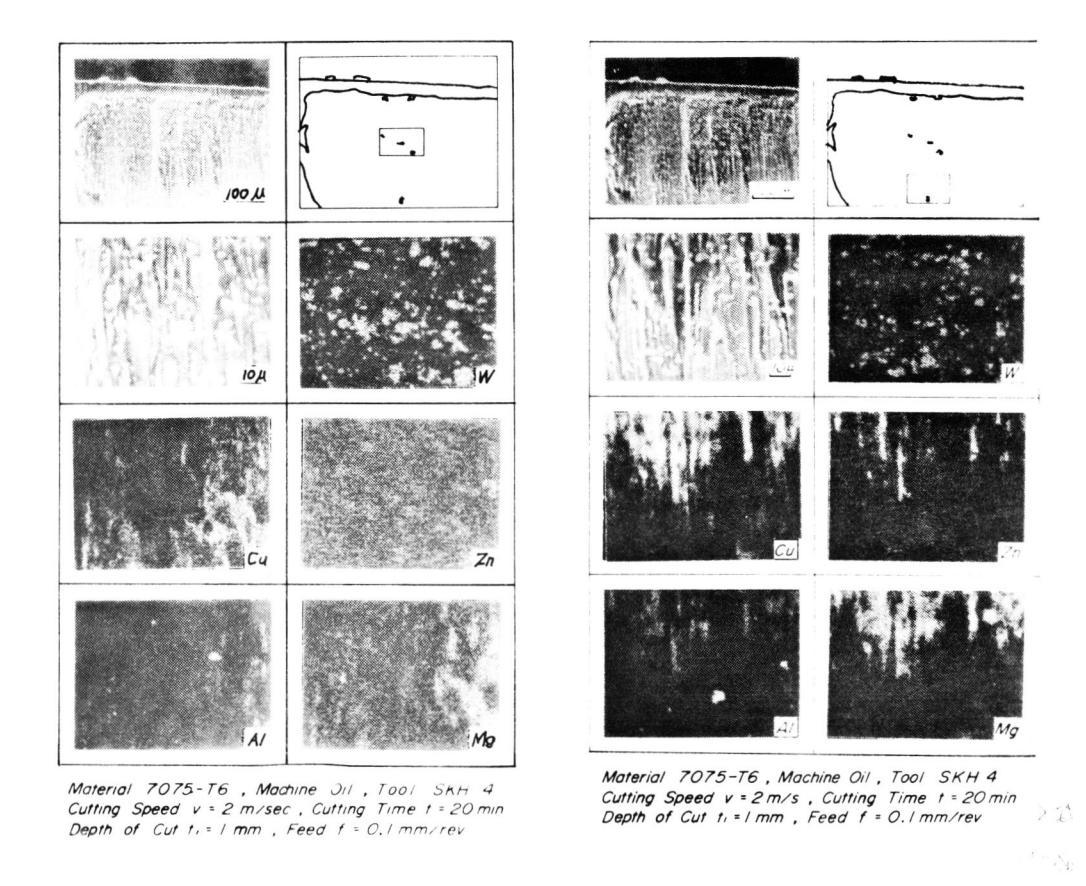
図 4.3 クレータ中央部の EPMA 分析

図4.3はクレータ中央部の最も深いくぼみ

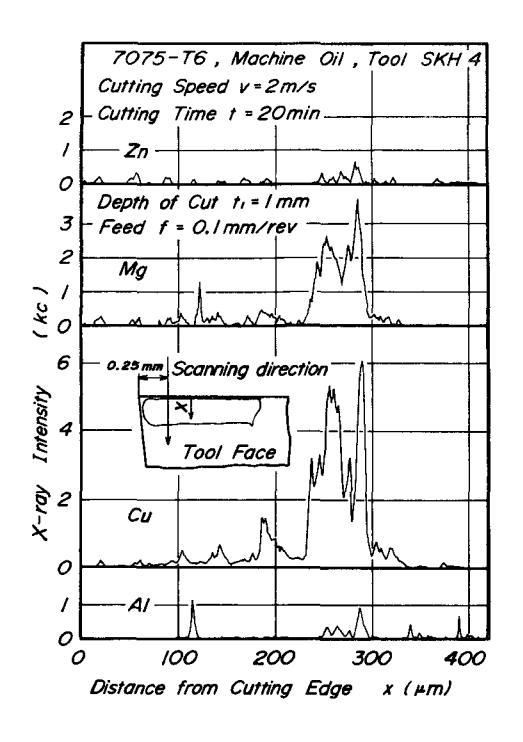
図4.5 すくい面上の線分析

切刃先端から 250 μ m の位置で、クレータ摩耗部分に直角方向に元素の線分析を行なった結果を 図 4.5 に示す。これからもクレータの終る部分、切刃から深さ 300 μ m 付近で銅。マグネシウムの 付着量が多く、また亜鉛、アルミニウムもその付近で多いことがわかる。切刃先端から 500 μ m, 750 μ m の位置における線分析の結果も同様な傾向を示した。 7075-T6 材中にあると考えられる 組織としては¹⁾ Al-Cu-Mg, CuAl₂, Mg₂Al, FeAl₃, Mg₂Si, MgZn などであるが、図のよ

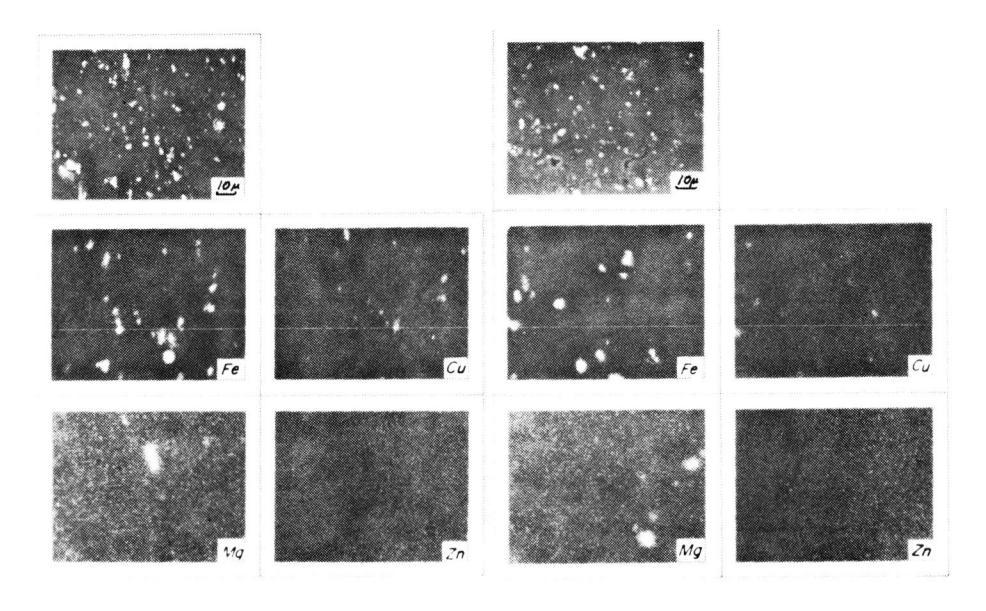
図 4.6 4 分間切削後の切りくず断面の EPMA 分析

(a) dry cutting (b) wet cutting

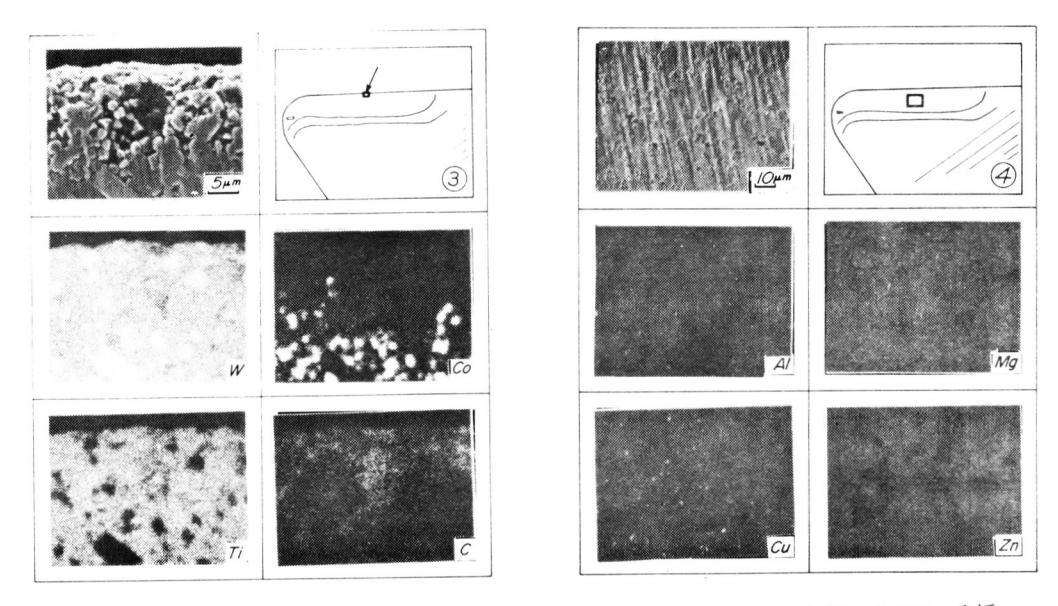
図 5.3 切刃中央部の拡大 EPMA 分析

部分はクレータ摩耗の開始部分で滑らかな面となっているが、 Co の分布をみれば摩耗部分では粒 子間のすきまに存在しているようで、斑点状に分布している。 一方、切刃部の焼結粒子が脱落した 部分の Co 濃度は非常に低くなっている。このことから焼結粒子の脱落には Co が密接に関係して いることがわかる。またCは切刃端のくぼみ内部を中心に表面の荒れた部分に多く認められるが後 述のK種工具においては、このような分布は認められなかった。Wは面全体に分布し、W濃度の特 に高い部分では Ti はまったく認められない。次にクレータ中央部分の拡大写真図 5.4 をみれば切 りくず流出方向に沿ってできた摩耗溝が多数みられ、かつ焼結粒子間にすきまが多く、元素分布か らは Cu がいくぶん付着している以外に被削材元素の分布はみられなかった。その部分をさらに拡

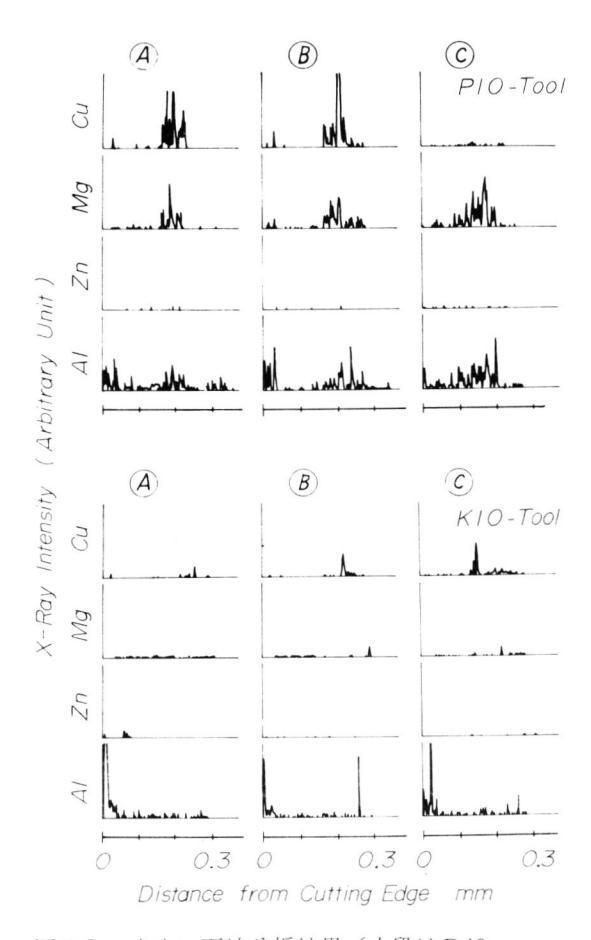
図 5.8 すくい面線分析結果(上段は P 10 工具。下段は K 10工具)

図 5.8 上段は図 5.1 に示した走査方向のすくい面上の元素分布を求めた線分析の結果である。これからみれば(④) (④), ⑥いずれの線分析方向においても切刃から 0.15~0.25 mmの範囲に Cu, Mg, Al の付着がみられ, Cu, Mg は多いが Zn はほとんどみられない。被削材中には比較的多く含まれるが, 付着物を腐食除去する際に溶解しやすい元素が少なくなっていることから, この部分の付着物は表面層に固く凝固するものの拡散はしていないことがわかる。一方, 切刃部には Al が多くみ

図5.8下段は図5.9に示した要領で行なっ た線分析の結果である。すくい面のどの部分 でも切刃から0.15~0.25mmの範囲にCu,Mg Alの付着がみられ、中でもCu量が多く、 Mgも同様の傾向を示しているがZnはほと んどみられない。この付着元素の多い範囲は P10工具で7075-T6材を切削した際のクレ -タ終端部の表面荒れのひどい領域とほぼ-致しており、切りくず流れの形はP10,K10 両工具の場合に同じであるとみられる。この 場合にも切刃部にはAlの付着のみがみられた。

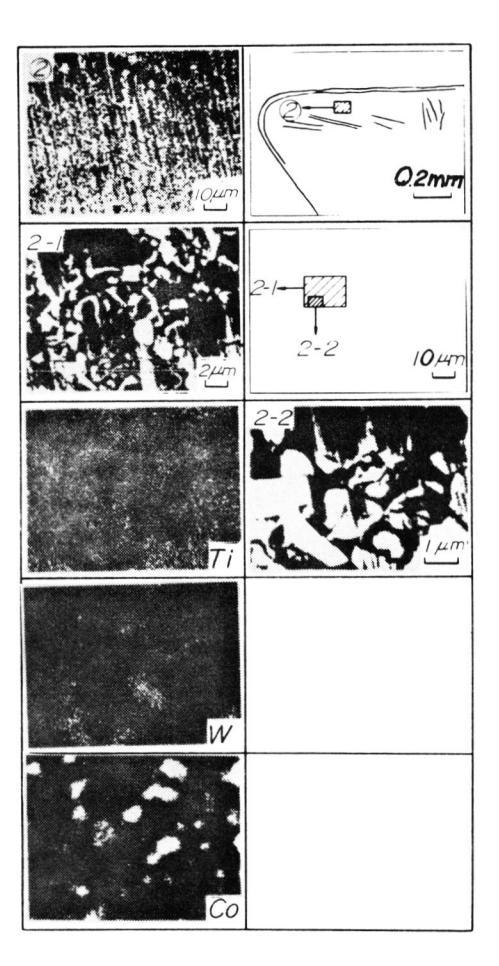
図 5.15 クレータ中央部の EPMA 分析

切りくずによって工具面が削りとられている①部分よりやや内部の写真②の部分を拡大したのが 図 5.15である。付着物はほとんど付いていず,表面の組織状態は,後述の3-3部分とほぼ同様に TiC+WC 粒子にはひび割れがみられるが,WC の白い粒子にはひび割れはあまりみられない。

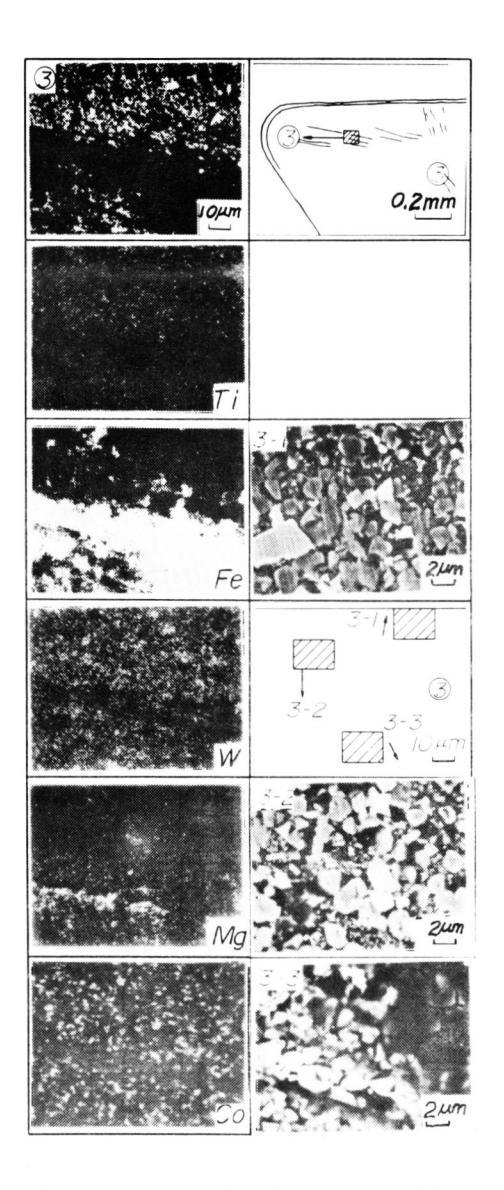
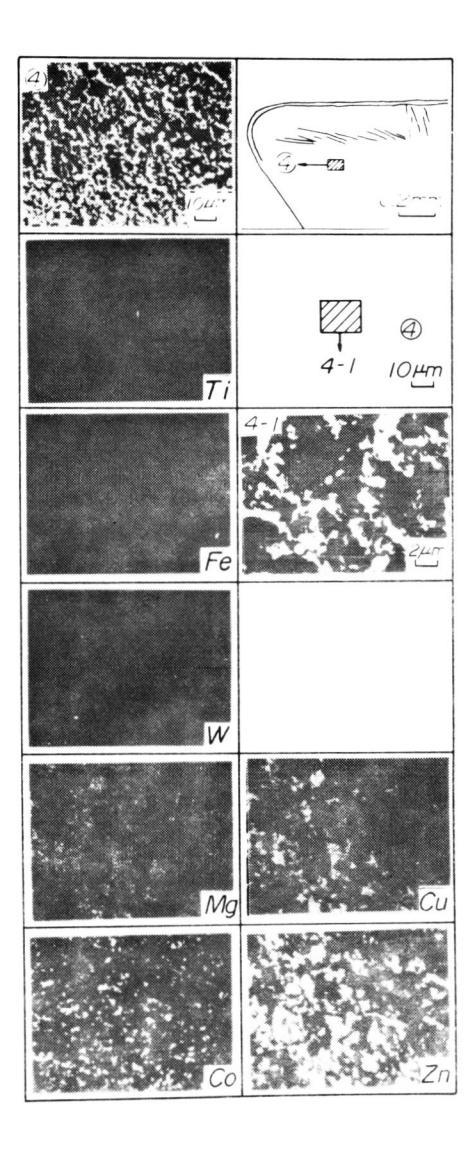
図 5.16 クレータ終端部の EPMA 分析

図 5.16は切刃中央の摩耗終端部③部分の拡大写真である。その全体像と元素分析をみれば 3 つの 部分に区分できる。すなわち,粒子が抜けてくぼんだ部分が少なく,また Fe の付着も少ない3 – 1部分近傍,粒子が抜けてくぼんだ部分がまばらになり Fe もやや付着している3 – 2 近傍,およ び粒子が抜けて凹凸が多く Fe の付着も多い3 – 3部分近傍とである。この区分に従って,Fe の 分布も大きく対応して認められるほか,図には示してないがOも大体同様な分布を示し,前述の摩

耗終端部分に付着している黒い付着物(光学頃微鏡でも黒く観察される)は Fe 酸化物であるとみ られる。またそれぞれ3-1,3-2,3-3部分の拡大写真をみれば、3-1部分では丸味を帯 びた粒子にところどころひび割れがはいっており,角ばった白いWC だけの粒子にはひび割れはは いっていない。丸い粒子の間にひび割れが進行して砕けたと思われる細かい粒子がみられ、くぼみ をつくっているが、その量は3-2部分よりは少ない。3-2部分では粒子の量が3-1より少な く,角ばったWC 粒子にもひび割れがあり、またくぼみには小さく砕けた粒子がみられ、その量も 3-1より多くなっている。3-3では一様に付いた Fe の付着物にもひび割れがあり、粒子にも ひび割れがはいって細かく割れており、前者でみられるような丸味を帯びた大きな粒子が少なくな っている。また3-3部分に相当する写真左下部分には、Mg, Si, Cuが幾分多いようであるが、 それは工具研削時のきずに沿って付着し、後述のように切込み終端部⑦の観察結果とはかなり違っ ている。

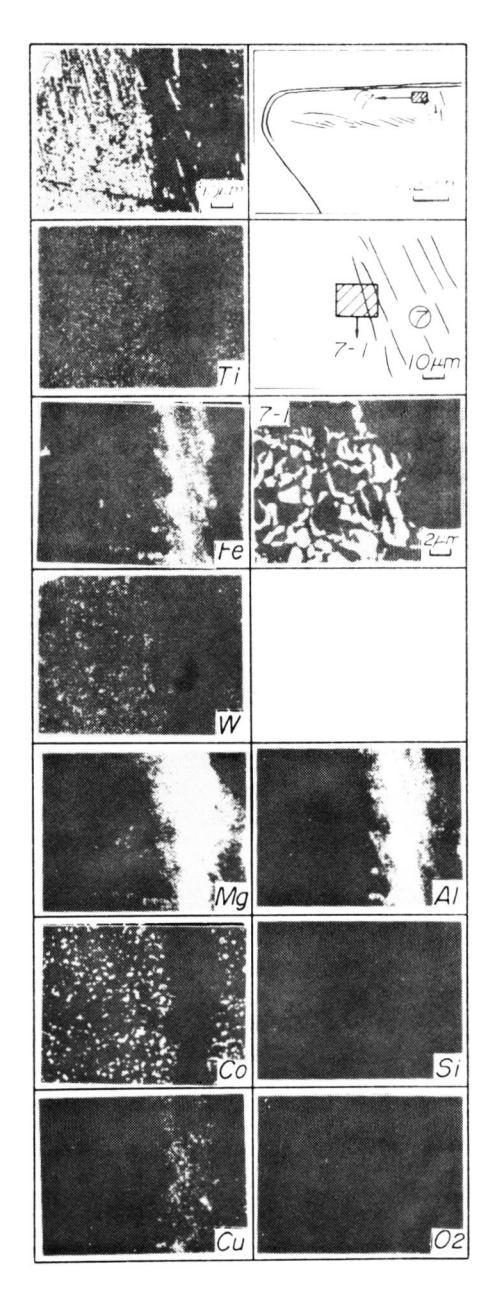
図 5.19 切込み端部の EPMA 分析

切込みに相当する切刃端より約50 µm内側の部分の拡大写真が図 5.19であり、右半分に黒い付着 物があり、その端の方は厚さが薄いので、工具生地がすけてみえている。元素分析をみれば、この 付着物の中央部分ではW、Co、Ti などはほとんどみられず、この部分にはOが認められるほか、 Al、Cu とくにFe、Mg が多く、また Zn は含まれていない。そして、その部分をさらに拡大し た7-1部分にみられるように粒子にひび割れがはいっているのが多く認められている。切込み1 mmに相当する部分のすぐ外側®部分の拡大写真をみても、切刃部の状態がよくわかり、焼結粒子が 1個1個認められ、上部に Mg、Fe がやや付着しているが、ほかの付着元素は認められないよう である。

Fe 酸化物はまだ十分に付着しておらず, こ

の部分の特色として Mgの付着が多く,このことが Fe 酸化物の付着に対してなんらかの影響があるものと思われる。この場所より下方には④にみられたような付着物はみられなかった。

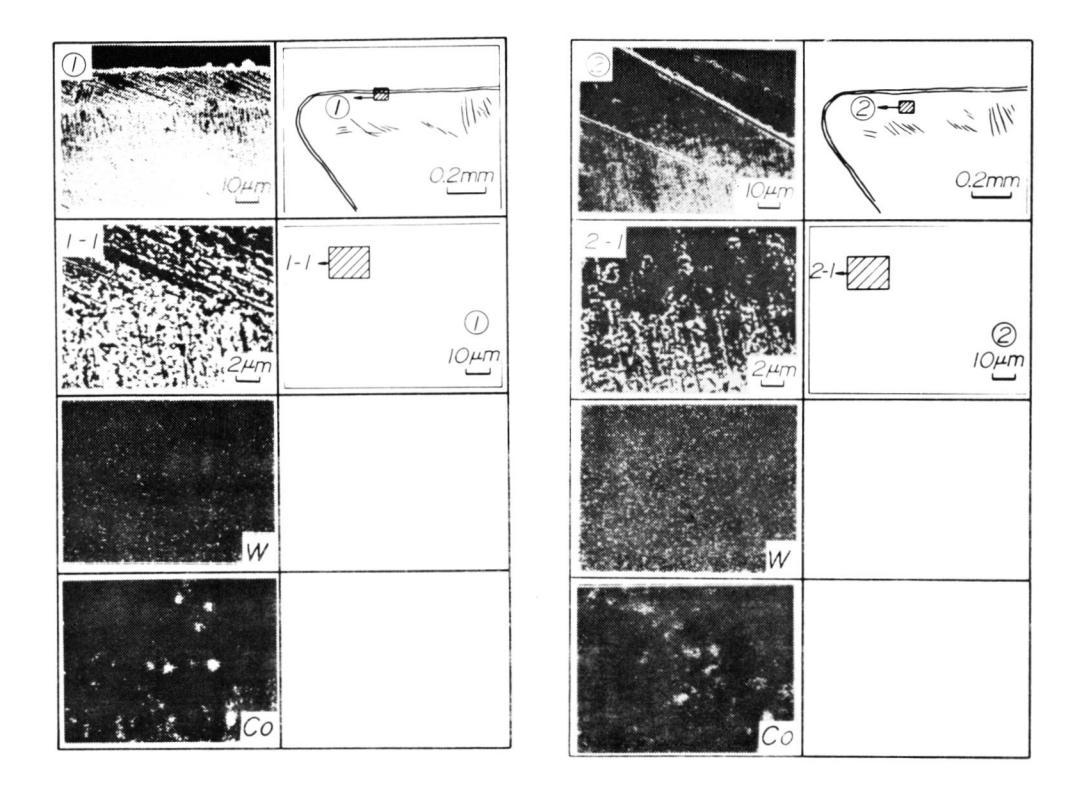
図 5.22 K10工具の切刃中央部の EPMA 分析

図 5.13下段二つはK10工具におけるすくい面摩耗の全体像、その拡大像および拡大観察、元素面 分析部分と線分析方向(この場合表面状態が一様であるため1個所のみ実施した。)を示す。切削 条件はP10工具の場合と同じであり、逃げ面摩耗幅は35µm、すくい面のクレータ深さは1µmと P10工具に比較して工具摩耗の進行が遅いことがわかる。K10工具もP10工具の場合と同様、摩耗 終端および切込み相当部分に黒い付着物が付着しており、P10工具では摩耗終端を過ぎてからも一 部にかなりの範囲にわたって付着物が観察されるが、K10工具では摩耗終端をすぎれば付着物はほ とんど付いていない。切刃より20µm程度の幅に表面に工具研削痕が認められて摩耗が進行しない 領域が認められ、この部分①をさらに拡大したのが図5.22である。摩耗開始部分を境として、それ より上部では前記工具研削条痕、下部では切りくず流出方向に切りくずによる擦過痕が明瞭に認め られ、さらにその一部の拡大部分1-1ではその境界部分の上下で Co およびWの元素分析にあま

り差がない。このことはP10工具では切刃から約20µm 程度のあまり摩耗してない部分で Co濃度 の減少がみられ、工具粒子の脱落が認められたことと大きく違っている。さらに①の内側に当る② 部分の拡大写真を示せば図5.23のようになる。①部分に続いて切りくずの擦過痕が認められるが、 その拡大部分2-1をみても切りくず擦過によって摩耗が進行し、かつ被削材中のとくに硬い微粒 子による引掻き痕と思われる深い傷がついているのがわかる。しかし、P10工具で認められたよう な粒子のひび割れはみられない。

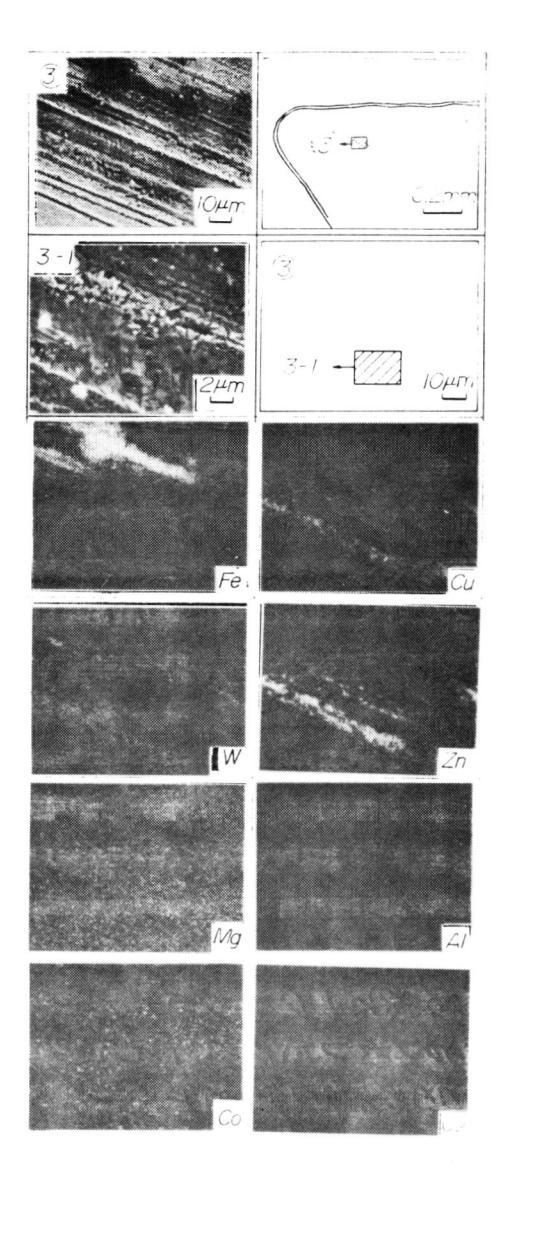
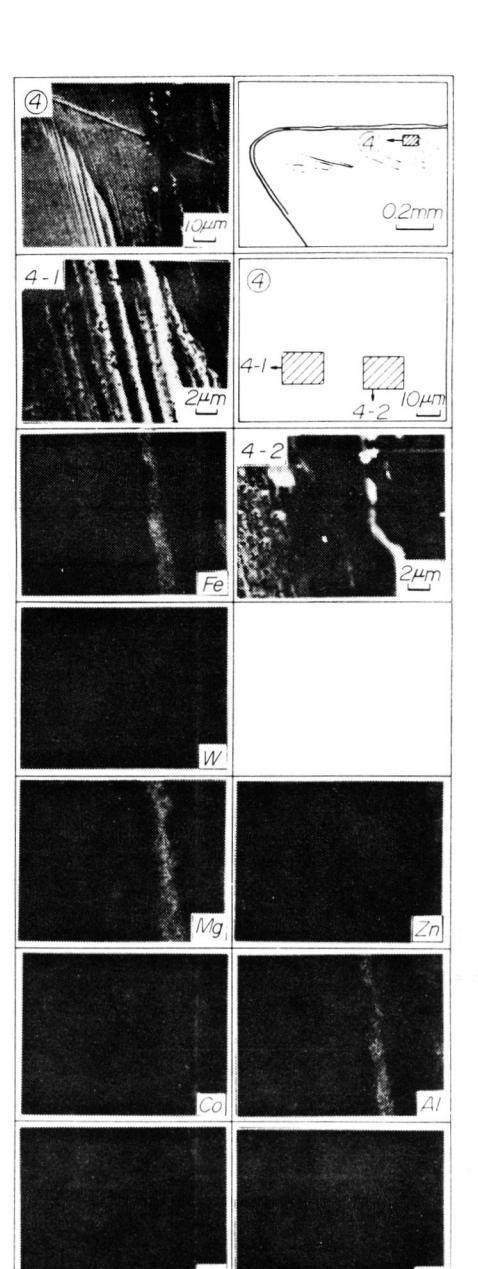
図 5.24 クレータ終端部のEPMA分析

図 5.24は摩耗終端部③の拡大像で黒い付着物がみられる。さらにその拡大像3-1および元素面 分析をみてもわかるように、黒い付着物の大部分は Fe であり、Oも認められ Fe の酸化物とみて よい。 Mgはあまり付着していず、これらの傾向は P10の場合と同様で、黒い付着物の下方に Mg Zn, Cu, Al などが付着しており、これは前述の P10工具の④部分に相当するものの、量的には P 10工具の場合より少ない。さらに図 5.25は切込み終端部分④の拡大写真を示すが。この場合も切込 み終端部に黒い付着物が認められる。拡大写真4-1 にみられるように、とくに擦過の激しい部分 の条痕は切りくず流出方向と同じであり、切りくずによって付いたものとみられるが P10工具の 終端部①でみられたような粒子のひび割れはみられない。この黒い付着物は拡大写真4-2にみら

れるように酸化物状に付いている。4-1部分の元素面分析をみれば黒い部分に Fe, Al, Cu, O が付いており、図 5.24の③部分と比べれば Mg, Al は多くOも多いが、 Zn は付着していず、Si は若干付着しているようである。したがって付着物としてはP 10工具の①部分と同様とみられる。 図 5.13下段に示す要領で線分析した結果を図 5.26に示す。P10工具と同様付着物領域ではW濃度

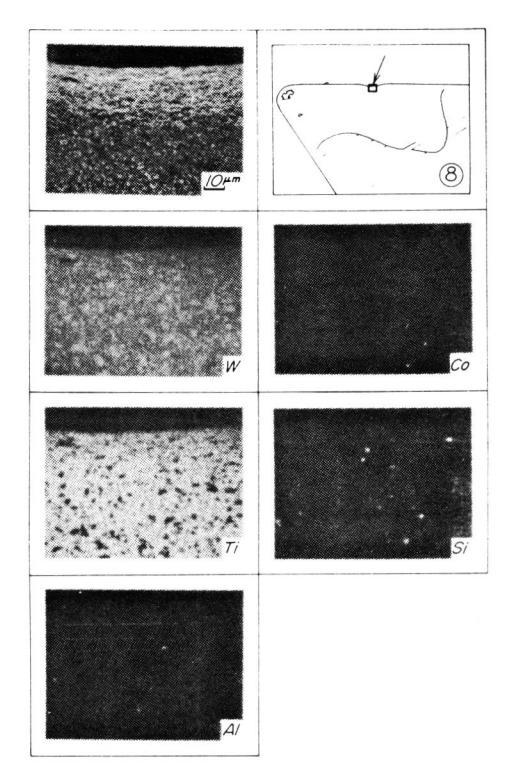
図 6.2 P10 工具の切刃中央部の EPMA 分析

刃先先端部の拡大写真をみれば一面ざらざらとして、A1の付着は比較的多く、それにもましてSiの付着が多く、Co 濃度は非常に低下している。同様に切刃中央部分も拡大写真図6.2に示されるように表面は荒れた面になっており、A1の付着は少ないが、Siが切刃先に多く、Coは非常に少なくなっている。このように表面の荒れがひどいこと、Co が非常に少なくなっていることから、焼結粒子が持ち去られて摩耗が進行するものとみられる。また切刃部分でSi が多く分布していること、P10 工具に多く含まれているTi と被削材中のSi とが同族元素であることおよびこのSi とバインダのCo とが結合しやすいことから、切刃部分では切削熱の影響もあってSi が焼結粒子間に侵入し、粒間がもろくなったところを切りくずが擦過して摩耗が進行する機溝が考えられる。図6.3は境界摩耗開口部の

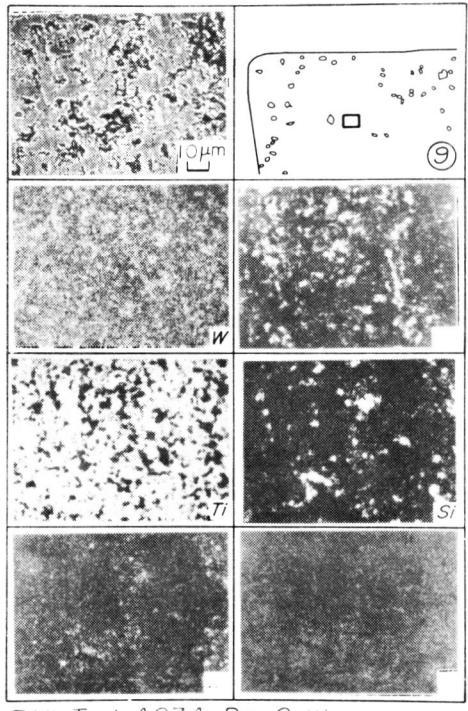
PIO-Tool, AC3A, Dry Cutting 図 6.12 摩耗終端部のEPMA分析

中央部9を拡大した写真を図 6.12に示す。摩耗面に 図 6.11 切刃中央部のEPMA分析 は切りくずの擦過痕があり、炭化物粒子が掘り起されたと思われる凹み部分に Si が多いこと、後 述の未摩耗部分(0)に比べて Co が少ないことなど特徴的である。(9)の中央部をさらに拡大すれば、 図 6.10中の(4)となり、炭化物粒子の境目がしだいにはっきりし、やがて掘り起される様相がよくわ かる。写真左側の平担部分は、被削材中の硬質粒子によって引掻き取られた様相を示し、右側部分

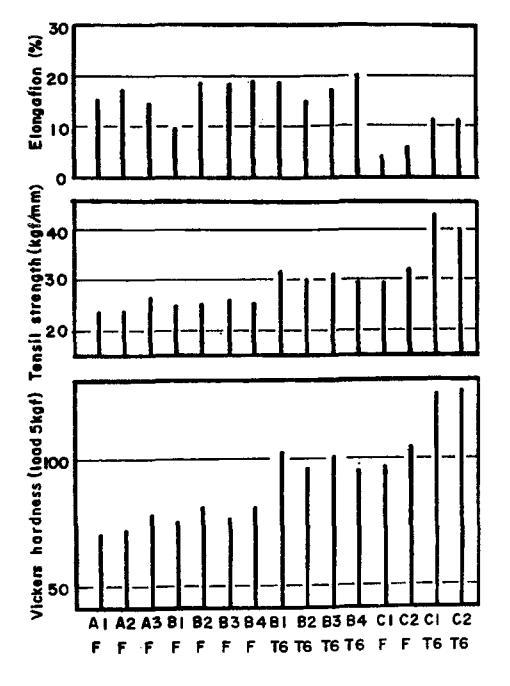
図 7.1 試料の機械的性質

B系合金のF材では B1F 材に比較して改良処理を行なった合金の伸びはほぼ2倍に大きくなり、 硬さもいくぶん増加している。しかし添加元素のちがいによる差は明らかではなかった。一方T6 処理材は地質の強化によりF材に比し機械的性質が大きくなっている。 C系合金のF材において, Sb 添加の C2F 材は無添加の C1F 材より機械的性質は改善されて いる。また両者のT6処理材を比較すると,硬さと伸びは同程度であるが,引張り強さは Sb 添加

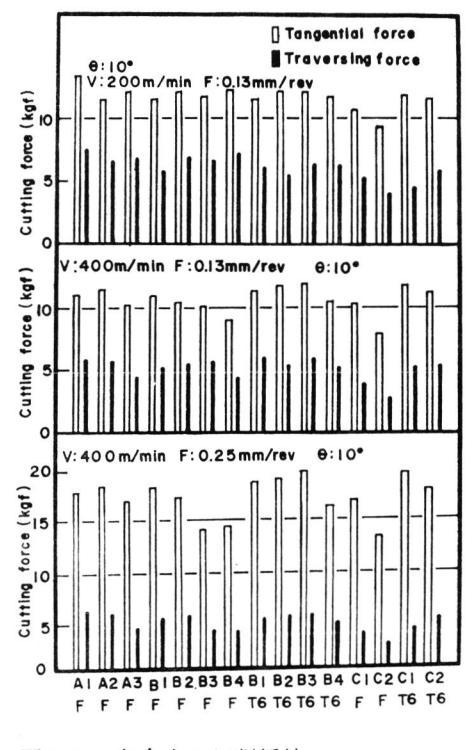
図7.3 各合金の切削抵抗

垂直すくい角 $\theta = 10^{\circ}$,切込みt = 1.0 m一定とし、削り速度v = 200,400 m/min,送りf= 0.13,0.25 m/revの切削条件で各試料を切削したときの切削抵抗(主分力,送り分力)の一例

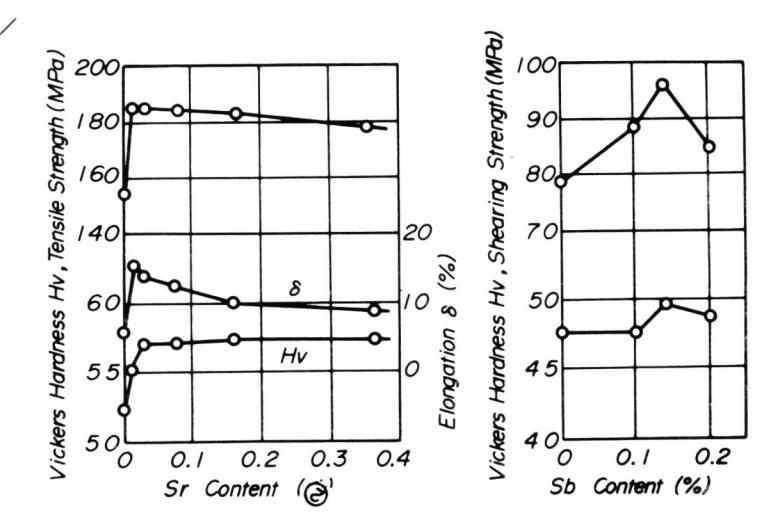
図8.2 Sr 添加量と機械的強さの関係

これらの合金の機械的性質は図8.2のようになり、全体的な傾向として Sr を添加した試料は無添加の A0合金に比べて機械的性質は良くなり、特に伸びについてその効果が大きく、この伸びはA1 合金で最大でありその後添加量の増加に伴ない伸び量は漸減の傾向にある。この傾向は引張強さについても認められ、 Sr 添加量が多くなりすぎると、固容しきれない Sr 粒子が形成され、機械的 性質を劣化させるようである。

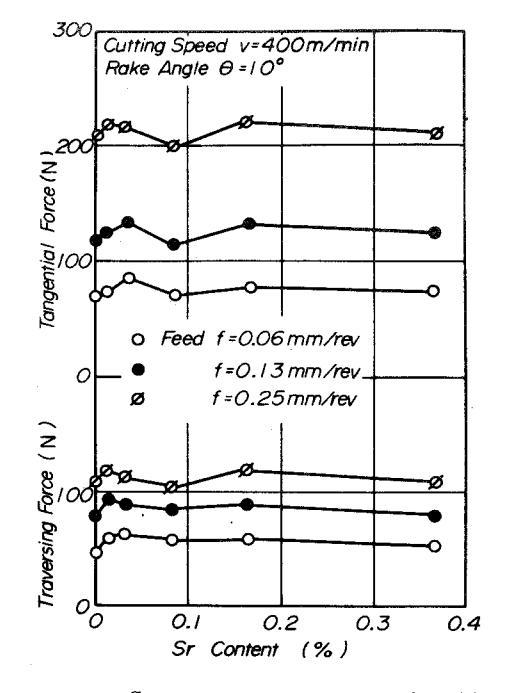
図 8.6 Sr添加量と切削抵抗(速度一定)

A系合金について垂直すくい角 $\theta = 10^{\circ}$,送りf = 0.13mm/rev とし。削り速度 v = 200,400, 600 m / minと変化させた場合の Sr 含有量と切削抵抗(主分力及び送り分力)の関係を図8.5 に 示す。切削抵抗値は Sr 添加量によって変化し、無添加の A0 合金の値が低く、添加合金中ではA3 合金の値が最も低くなっている。この傾向はf = 0.25 m /rev 一定として速度を変化した場合にも 同様であり、また v = 400 m/ min 一定とし,送りを f =0.06, 0.13 及び 0.25 mm/rev と 変化させた図8.6 の場合に も認められた。そして切削 抵抗の値が最も大きくなっ たのは A2 合金で、 A4 合 金よりも A5 合金の方が切 削抵抗は小さい値をとって いる。一方A 系合金の各切 削条件における切りくず形 状は図8.7 の例にも示すよ うに、ほとんど流れ形切り

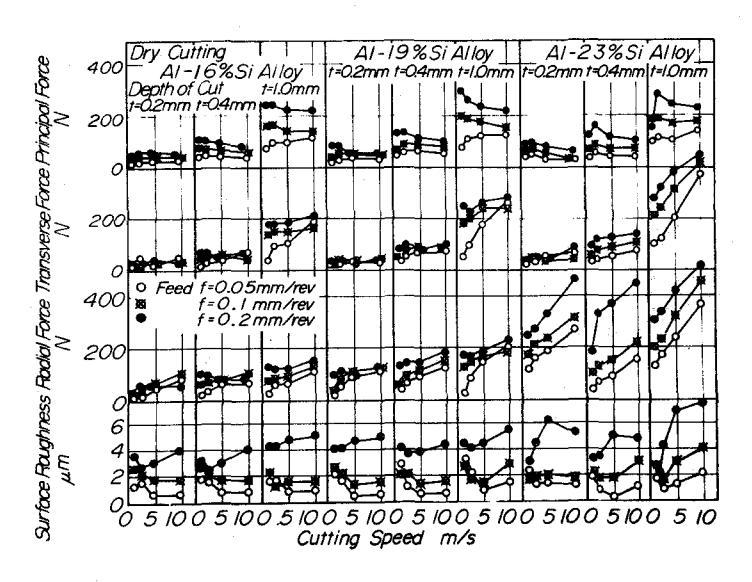
図9.3 各合金の仕上面あらさと切削抵抗(乾式切削)

乾式及び湿式切削における各試料の切削抵抗(主分力,送り分力及び背分力)及び切削仕上面あ らさをそれぞれ図9.3,図9.4に示す。これらより、ハイパーシルミンではけい素量、削り速度あ るいは乾式,湿式切削に拘らず、切削抵抗のうち主分力は切り込み、送り量が増加するとともに増 大する。送り分力も切り込み、送りとともに増加するが、とくに23%Si材では削り速度の増加に対し て送り分力の増大が著しく、ハイパーシルミンの超硬合金工具による切削に関する問題点⁷⁾と一致す

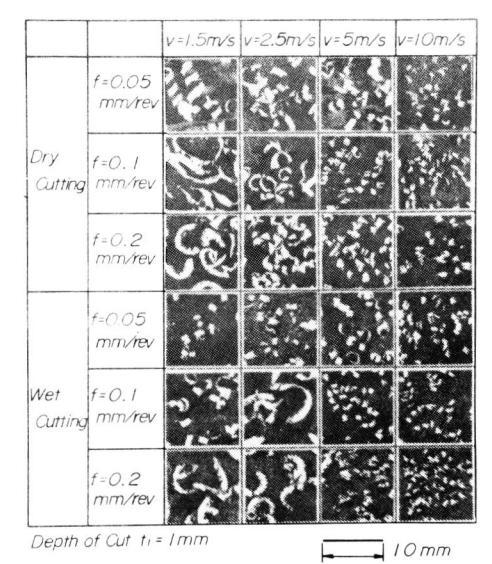
図 9.5 19%Si 材の切りくず状況

大きさは大きく,削り速度が大きくなるにつれて切りくず形状は細かくなり,けい素量が増加して も切りくずは細かくなる。また,乾式切削に比べて湿式切削の方が全体として切りくずは細かい。 乾式切削ではうず巻状またはちぢれた形の切りくずが多く,湿式切削では破砕状の切りくずが多い が,切りくず処理の点ではどちらの場合もあまり問題点はないようであった。

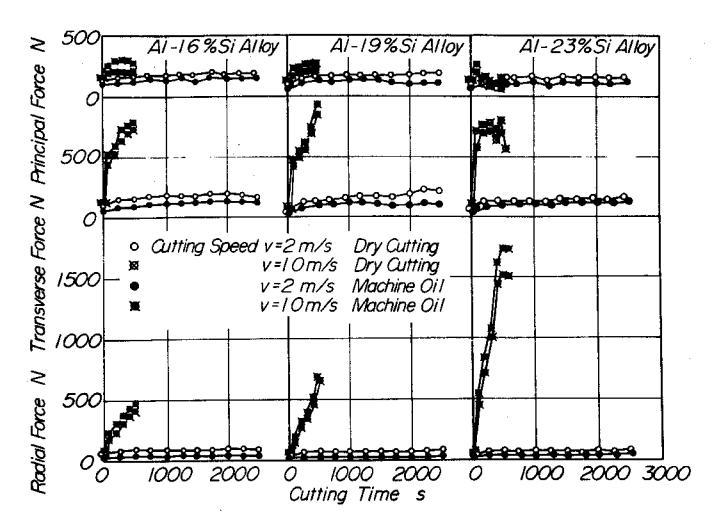
図 9.10 各合金の切削時間と切削抵抗

したがって、連続切削を行なえば工具摩耗の進行とともに切削抵抗は順次増大することになる。 例えば削り速度 v = 2 m/s と10m/s の場合を比較すれば、切削抵抗の変化は図 9.10のようにな

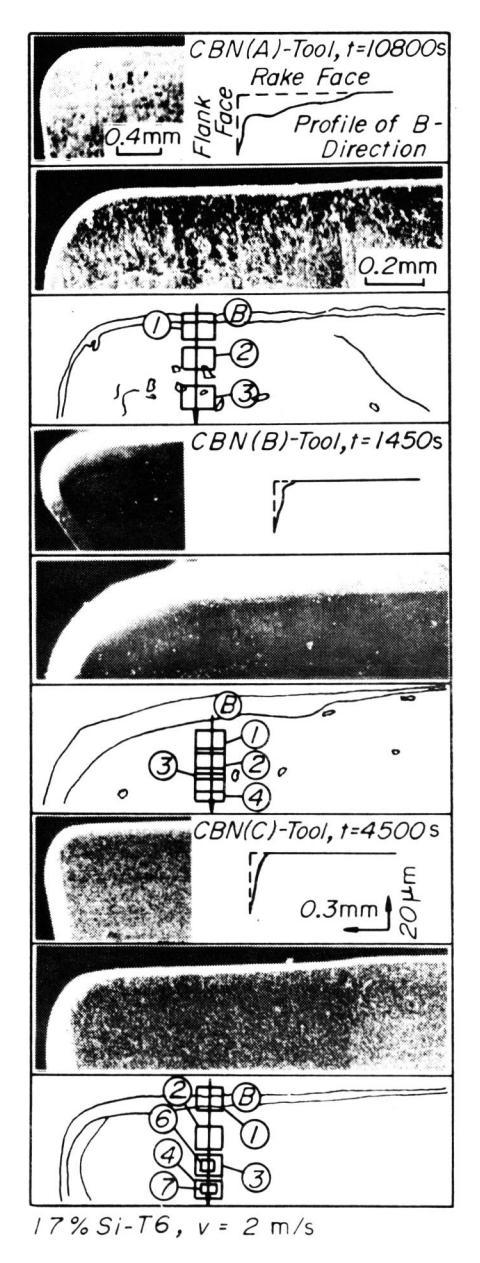
図10.3 17%Si-T6材を各工具で切削 した場合の工具摩耗状況

のと思われる。なお、この付着物はB、C工具においては観察されなかった。図10.2 に示すよう に、A工具では長時間の切削にもかかわらず逃げ面摩耗量は比較的小さいため、切刃の後退量はわ

ずかであるが、すくい面は他の工具に比べ多く摩耗して いる。図10.3 上段の拡大像下方には切刃に平行に長さ 0.4 mmの亀裂(図中白い線でみえる)か生じ、切刃から この部分まで切りくずの擦過痕が明瞭に認められ、Si の付着が多い。図10.3 上段右側に®方向の工具表面形 状を示すが、切刃に近いほど摩耗が激しく、その摩耗量 は最大15 µm 程度であり、切刃から約0.2 mm離れた 部分で小さく窪んでいるのは亀裂のはいっている部分で

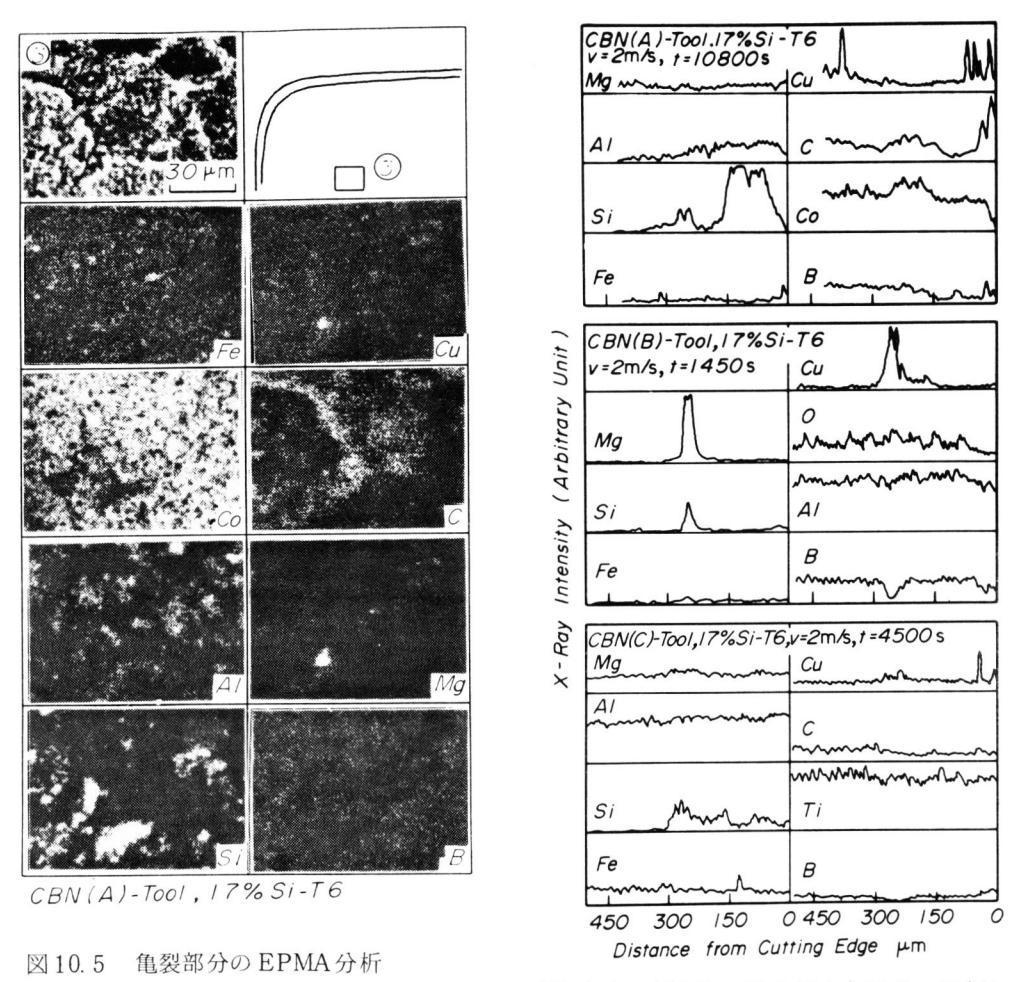
図 10.6 17%Si-T 6 材を各工具で切削し た場合のすくい面中央部の線分析結果

切刃中央部®方向の EPMA による線分析結果を図 10.6 上段に示す。このときのX 線ビーム径は約 1 μmであり、ビームは分析方向に対して直角に 120 μmの幅で走査している。 Cu は切刃から 100 μ m程度まで粒状に付着しているが、その後は少なくなり、Si は亀裂が生じている 200μm程度まで多 量に付着し, 亀裂部分では少ないが, その部分を過ぎるとまた少し付着し, やがて減少している。 Alも同様の傾向を示しているが, Mg, Feは全体に均一に付着しているようである。工具成分のCo はSi付着域でやや減少しているが, その後は一定の値を示し, BもCoと似た傾向を示している。 このようにA工具では摩耗の最も激しい部分でSiの付着がみられ, SiとCoとの結合が生じ, 固溶体 を形成しているようであり⁵⁾ この固溶体の形成による結合力の低下がCBN粒の脱落につながり摩耗 は進行すると考えられる。また, けい素粒子の引掻き作用による摩耗もあるがCBN粒がけい素粒子 よりもかたいためわずかであると思われる。

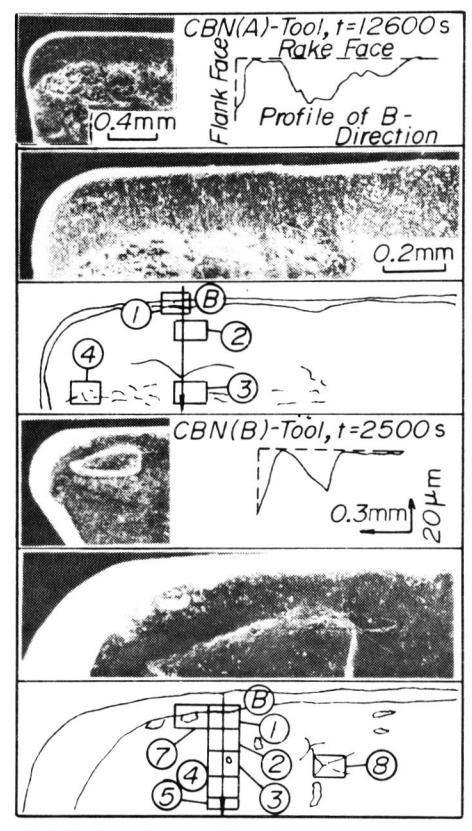
図 10.10 23%Si-F材を各工具で切削 した場合の工具摩耗状況

A工具を用いて23%Si-F材を 210 min 切削した場合のすくい面摩耗状況を図 10.10 上段に示す。 17%Si-T 6 材の場合と異なり、材料が柔かいため長い流れ形の切りくずが生成され、すくい面に 大きなクレータが形成されている。このクレータはB工具においても観察され、これは工具と切り くずの接触範囲が大きくなるためと思われる。A工具のクレータ形状は図右側の表面形状に示され ているが、切刃から約 200 µmの幅でプラトー部が形成され、その後方約 600 µm の幅で刃先から切込 み端部まで工具の剥離によるクレータが生じている。このクレータの最大深さは 50 µmとかなり大き く工具の再研摩は容易でないと思われる。④部分には小さな亀裂が多くみられ、次にこの部分に剥 離が生ずることが予想される。プラトー部の摩耗は17%Si-T6材の場合に比べ、切削時間が長いにもか かわらずわずかであり、刃先先端から0.6mm程度まではSiが多く付着しているが、この部分より切込

B工具を用いて23%Si-F材を切削した場合のす くい面摩耗状態を図10.10下段に示す。切削時間は 42 min と短かいがA工具と同様大きなクレータが形 成され,最大深さは約50µm であるが幅は約0.4 mm と小さくなっている。切刃からクレータにかけて約 100µmの幅のプラトー部が形成されている。工具刃 先部分では切削温度が高くなるため⑦にみられるよ うに部分的にえぐり取られたように摩耗が進行して いるところもみられる。また⑧部分では亀裂がみら れ,さらにクレータ摩耗は大きくなると思われ、こ

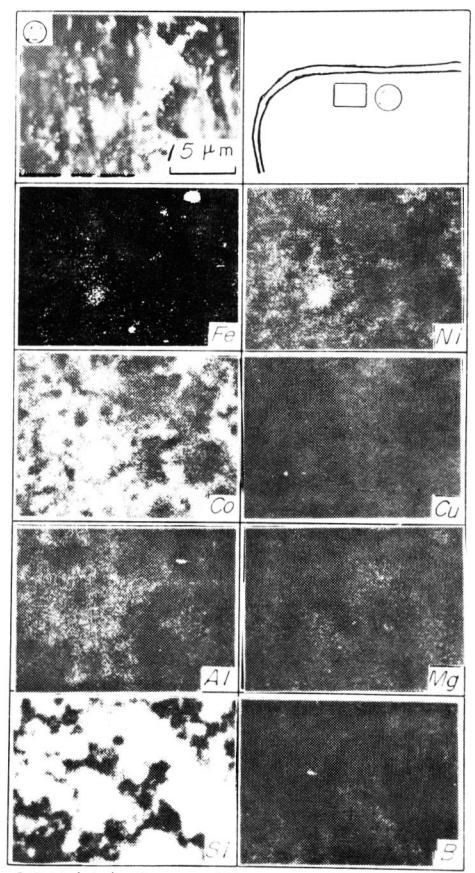
CBN(A)-Tool,23%Si-F 図10.11 プラトー中央部のEPMA分析

①部分の切刃部では約20µmの幅でSiはあまり付着していないがCo濃度の低下がみられ、切りく ずによって持ち去られたものと思われる。この部分の下方からSiの付着が多くなり、その様子を図 10.11に示す。図は②部分の拡大写真及び元素面分析結果を示しているが、切りくず流れにそって Siの付着が多く、Co濃度の高い部分でSi濃度の高い部分もみられ、17%Si-T6材の場合と同様Co とSiが結合している部分もあることがわかる。この状態はプラトー部が終るまで続いている。この ように多くのSiがすくい面上に付着する現象は第3章、第5章、第6章の超硬合金工具においては観察 されなかった。これは超硬合金工具では切りくずの擦過によって摩耗は一部メカノケミカル的に進行す るが、CBN粒は窒化粒子であるためアルミニウムとの親和性が小さく、この種の摩耗の進行速度は

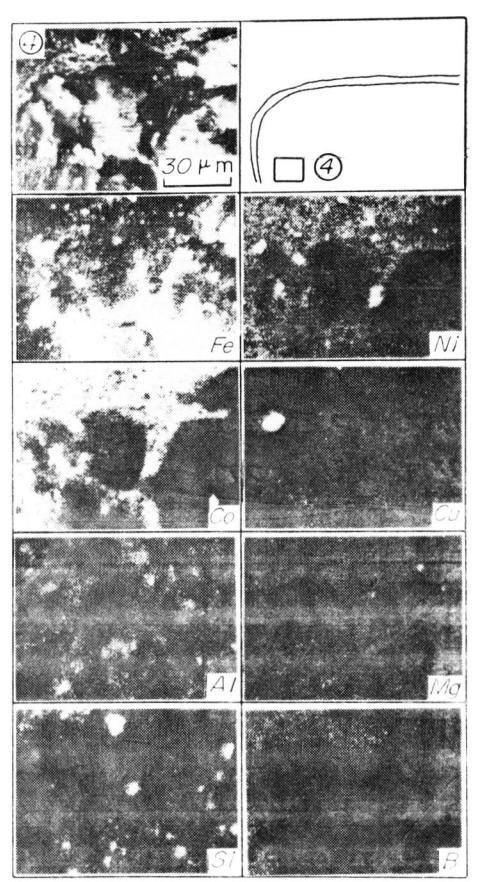
CBN (A)-Tool, 23% Si-F 図10.12 剥離部の EPMA 分析 非常に遅く,またけい素粒子よりもCBN粒子が硬いため 引掻きによる摩耗も少なく,工具が長時間切りくずと 接触するためと考えられる。この部分での摩耗はCo とSiの結合によるCBN粒子間の結合力の低下による脱 落によって進行するため,切削温度が大きく影響し, 切削による温度上昇が小さい23%SiF材の摩耗量が 17%Si-T6材よりも小さくなったと考えられる。

図10.12は剥離部に小さな亀裂の集中がみられる ④部分の拡大写真と元素面分析結果を示す。この部 分は次に剥離が予想される部分であるが、多くのFe の付着が認められ、Fe付着量の少ない部分でCo 濃 度の減少している部分もあるため、全体的にCo 量が 多いもののむらがある。第5章の超々ジュラルミン の乾式切削の際にも超硬表面のFe付着物に亀裂がみ られ、このことと関係があると思われるが原因は不 明である。この剥離現象はAl-16%Si-4%Cu-0.5%Mg合金のF材の切削においても生じており、こ の工具によるハイパーシルミンのF材において共通 して生ずるものとみられる。

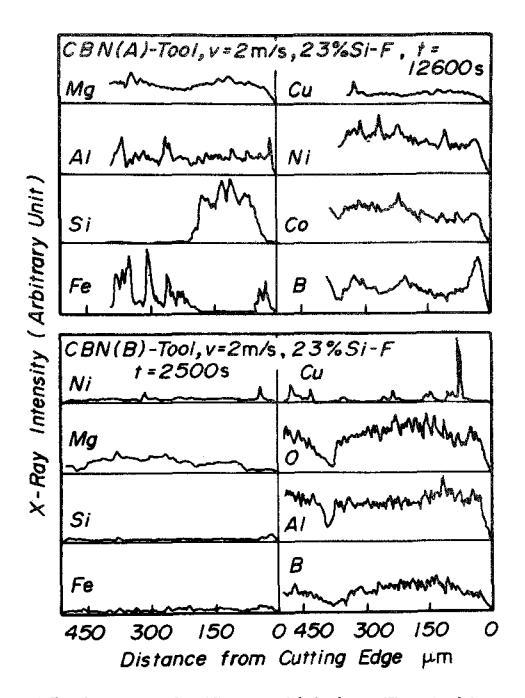
図 10.13 23%Si-F材を各工具で切削 した場合のすくい面中央部の線分析 結果

から200 um程度までのプラトー部にはSiの付着が多 く、Co、Niの強度は弱くなっている。Feは切刃部分と 剥離が生じているクレータ部分に多くみられ、とく にクレータ部分に多量付着し、この部分のBの強度 は強くなったり弱くなったり特徴的である。Cu, Mg は摩耗域全体に微量付着している。

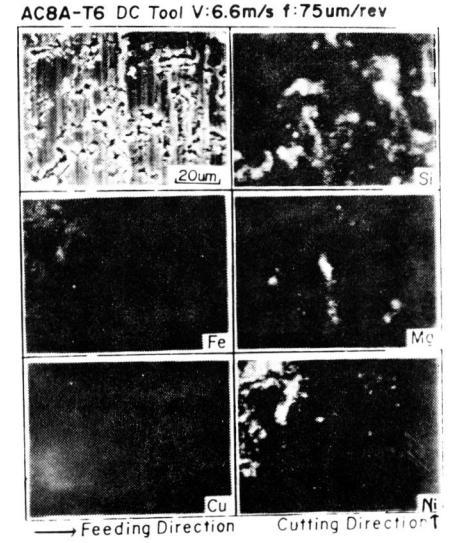
図 11.7 AC8A-T6材の高速切削における 仕上面の EPMA分析 (DC工具使用)

いる。他の元素についても同様の傾向がみられ,低速切削においては,この構成刃先の脱落痕の付 着が仕上面を劣化させる最大原因と考えられる。図 11.6 はAC8A-T6 材をCBN工具を用いて高 速切削した際の表面状態を示している。この材料ではAC2B材においてみられた溶着痕は少なく, 切削方向に多くのきずが認められる。一部は工具マークであり,他は硬質粒子のせん断片の一部が 被削材表面をいくぶん引搔いた後に被削材表面に押込まれるまでの引搔痕のようである。このため Si 及び金属間化合物を形成しているFe,Mg,Cu,Niの元素は,すべて切削方向に連なってい る。CBN工具では硬質粒子のせん断片が加工物表面を引搔き,面を悪くするようである。同様の切 削条件でDC工具を用いた場合の表面状態を図 11.7 に示す。図に示すようにけい素などの硬質微 粒子のせん断面が,加工表面に露呈し,これら粒子の切削方向前方側に2~3 µm 程度の細隙が認 められる。これは硬質粒子がせん断の際に切削方向に押され,せん断後元にもどるために生じたと 考えられる。この変形の反作用の助力により,せん断がより短時間で行れるため,せん断片はあま り生ぜず,それらの引搔による仕上面の悪化は少ないようである。このためSi,Fe,Mg,Cu,Ni などの元素はCBN工具の場合ほどはっきり切削方向に連なっていない。DC工具の硬質粒子に対

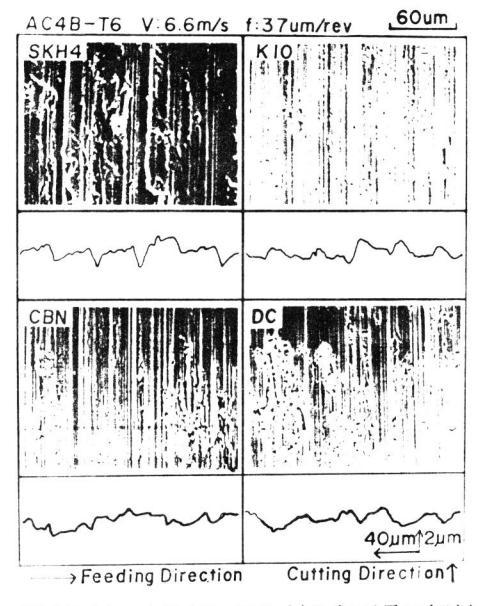
図 11.11 AC4B-T6 材を各工具で切削し た場合の仕上面状況とそのあらさ曲線

> 切削した場合の仕上面状態とその 近傍のあらさ曲線を示している。 写真の倍率とあらさ曲線の横倍率 は送りの山が一致するように等し くとってある。SKH4工具では 加工表面全体がアルミニウムの薄 い層でおおわれたようになり,と ころどころに硬質粒子が埋まり, 切削方向に沿って引搔痕がみられ るが,あらさ曲線は規則的な送り マークを示している。K10工具 では硬質粒子の破面がみられ,送 りマークは切削方向にまっすぐ連
