Title	上面増厚を施した道路橋RC床版における非破壊検査に よる損傷評価とその活用に関する研究
Author(s)	鈴木, 真
Citation	大阪大学, 2019, 博士論文
Version Type	VoR
URL	https://doi.org/10.18910/73575
rights	
Note

上面増厚を施した道路橋 RC 床版における 非破壊検査による損傷評価とその活用に関する研究

大阪大学大学院工学研究科

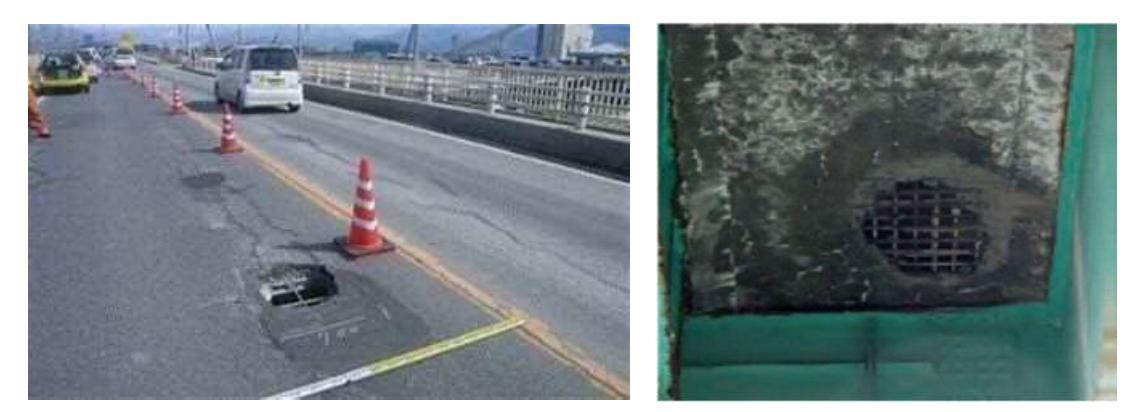
道路構造物の中でも,道路橋 RC 床版は,通行車両の輪荷重を直接支持し,また常に風雨 に曝される環境にあるにも関わらず,部材厚が比較的小さく,比較的損傷しやすい鉄筋コン クリート部材であると言える。RC 床版の損傷が顕在化した場合,図-1.1.1<sup>1)</sup>に示すような 押し抜きせん断破壊等の損傷に至ってしまう危険性がある。このような抜け落ちは,通行車 両の交通事故につながる大きな問題へと発展してしまう可能性がある深刻な損傷である。

図-1.1.1 RC 床版の抜押し抜きせん断破壊の一例

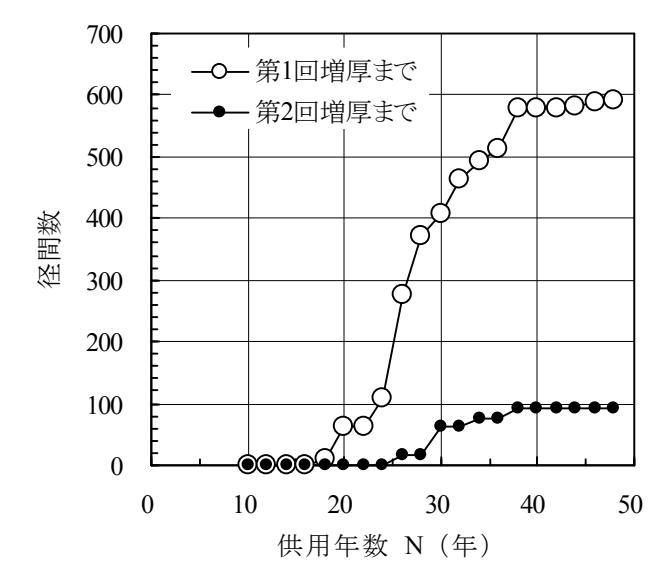
関西支社管内の鋼橋を対象として、約3,250径間のRC床版を分析し、上面増厚施工(増厚 厚さ=35~90mm)が適用された597径間(全体の18.3%)を対象に、供用開始からの第1回増 厚施工までの供用年数(○印)と再施工(以下、第2回増厚施工という)までの供用年数(● 印)の累積頻度分布を図-1.1.4に示す。図-1.1.4より、供用開始20年経過以降の橋梁に上面 増厚が適用されてきたこと、また、上面増厚施工区間の約16%において、およそ10年後から 再施工が行われてきたことがわかる。

図-1.1.4 上面増厚の適用供用年数と径間数の関係

上面増厚施工後5~15年後に床版の再劣化が顕在化し、再施工に至った経緯としては、上 面増厚工法を施したとしても、路面から雨水等が増厚床版コンクリート部の施工目地や地 覆・伸縮装置との境界を介して、既設床版コンクリート部と増厚コンクリートとの境界部に 浸入し、車両荷重によるすり磨き現象が助長され、両者間のひびわれが進展したためと考え られる。上面増厚施工後5年程度で水平ひびわれ部への接着剤注入などの再補修が行われた 施工事例もあるものの、再(上面)増厚された事例も報告されている。

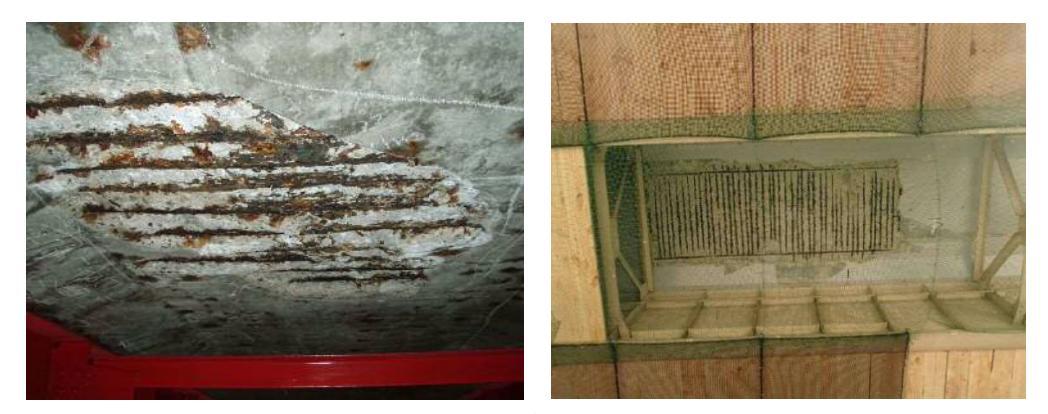
上記のように、上面増厚工法を行ったにも関わらず、交通車両による輪荷重の繰返し載荷 により、既設床版部と増厚コンクリートとの境界面に水平ひび割れが発生し、そこに雨水等 が浸入して、再劣化し損傷が拡大した事例が多数報告されている<sup>7)</sup>。その一例を図-1.1.5 に 示す。

図-1.1.5 上面増厚工法施工後に再劣化した RC 床版の一例

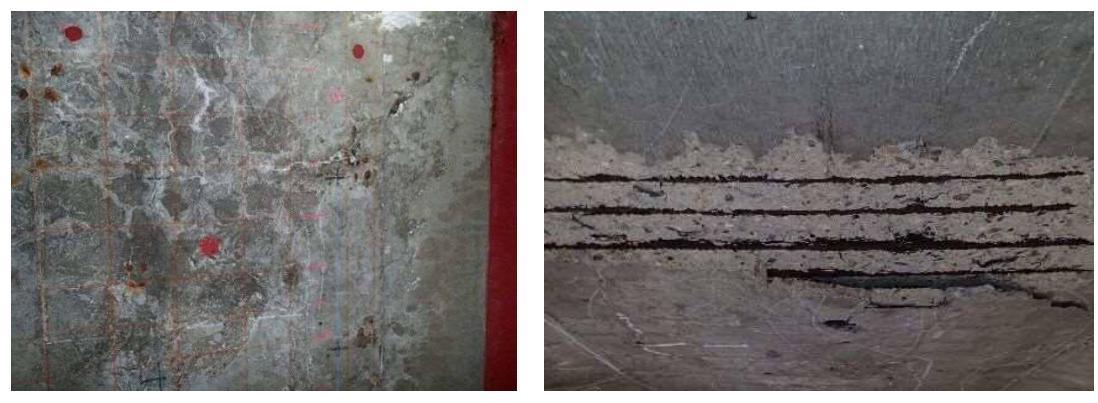
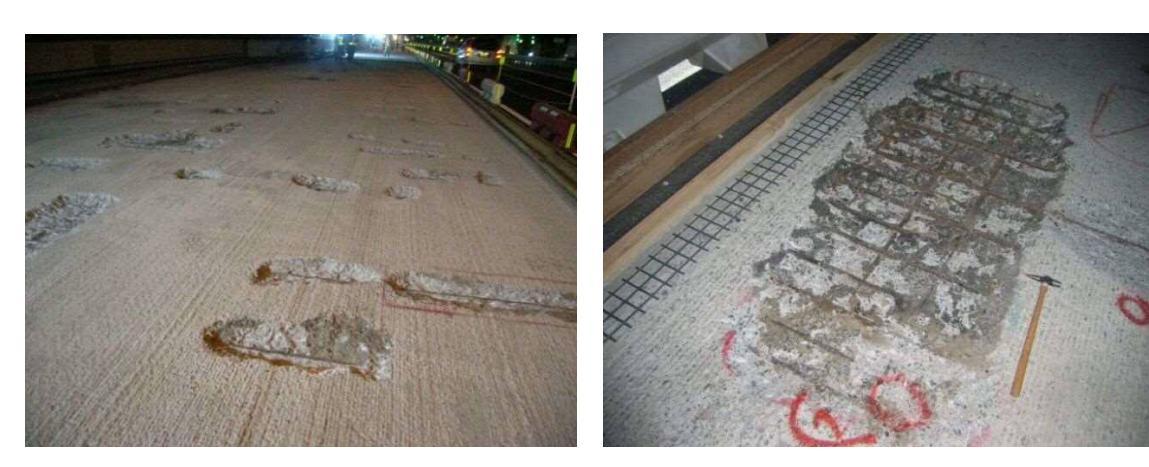
図-2.1.1 RC 床版の損傷事例

損傷した RC 床版の一例を,図-2.1.1 に示す。RC 床版の損傷には,ひび割れ,かぶり部の浮き・はく落,鉄筋腐食,土砂化等があげられる。このような損傷の発生原因として,橋面に滞水した雨水等が RC 床版内部に供給されたことがあげられる。供給された水分に凍結防止剤が含有されていれば,塩害による劣化が進行することになる。

(a) 床版下面のエフロレッセンスを伴うひび割れ

(b) 床版下面の下段鉄筋の腐食

(c) 床版上面かぶり部のはく落

(d) 床版上面の上段鉄筋の腐食

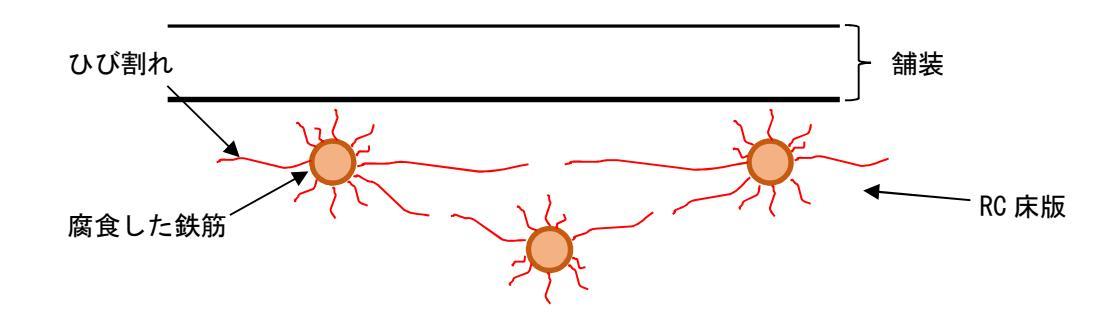
図-2.3.4は、図-2.3.3に対してある一部の鉄筋のかぶりが、さらに大きくなってしまった状態を想定している。図-2.3.4に示すように、隣接する鉄筋間だけでなく、かぶりが大きくなってしまった鉄筋の左右に位置する鉄筋間にも、ひび割れが発生したしまった状態にある。このような状況であれば、損傷2に示すような層状にひび割れが発生する可能性が考えられる。

図-2.3.4 鉄筋配置が不規則な場合のひび割れ発生メカニズム(その2)

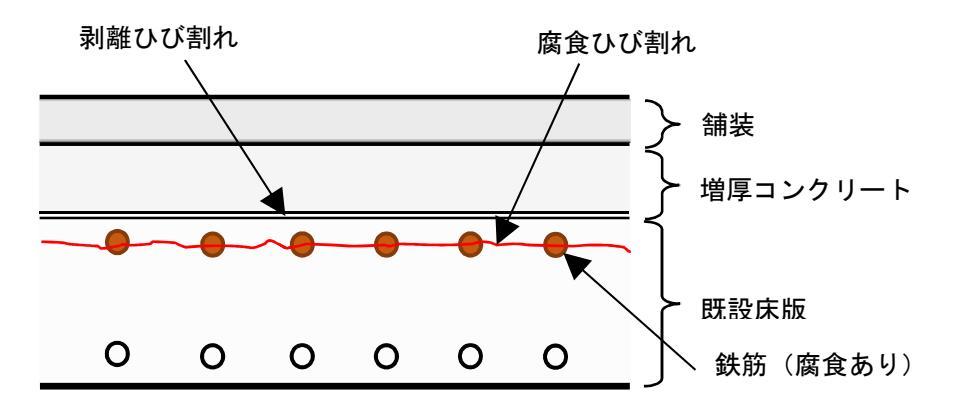
劣化が顕在化した既存鋼橋 RC 床版の補修工法として,上面増厚工法が一般的に採用され ている。しかし,その後の交通車両による輪荷重の繰り返し載荷により,既設床版部と増厚 コンクリート部との境界部から水平剥離が生じ,雨水等が浸入することによって,再劣化し てしまった事例が多数報告されている。上面増厚後に再劣化した RC 床版は,図-2.3.8 に 示すように,増厚コンクリートおよび既設床版との境界面(以下,床版境界面と称す)での 剥離による水平ひび割れ(以下,剥離ひび割れと称す)だけでなく,RC 床版内の鉄筋腐食 に起因する水平ひび割れ(以下,腐食ひび割れと称す)が,層状に発生している場合がある。 損傷状況の一例を,図-2.3.9 に示す。

図-2.3.8 上面増厚後に再劣化した RC 床版

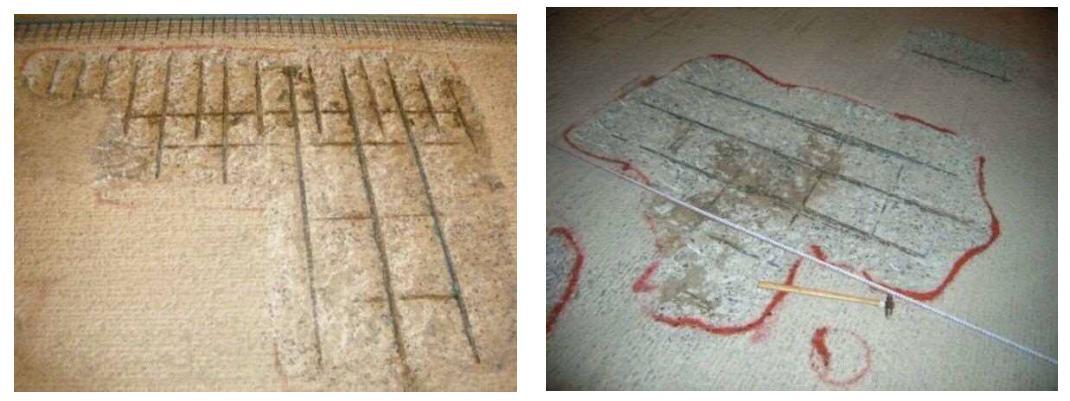
腐食ひび割れは、鉄筋腐食に起因することから、損傷1および損傷2のように、規則性に 乏しい形状になってしまう場合がある。また、剥離ひび割れにおいても、増厚コンクリート の施工時において、(舗装切削後において)既設床版上面のブラスト処理を行うだけでなく、 図-2.3.10に示すように、浮きがあればはつり取りとるため、既設床版上面に不陸がある状 態で、増厚コンクリートが打設されることになる。よって、増厚コンクリートが、必ずしも 一定の厚さで打設されることがないため、床版境界面において損傷2に類似した深さが変 化する水平ひび割れになってしまう可能性がある。

図-2.3.10 浮き部のはつり状況

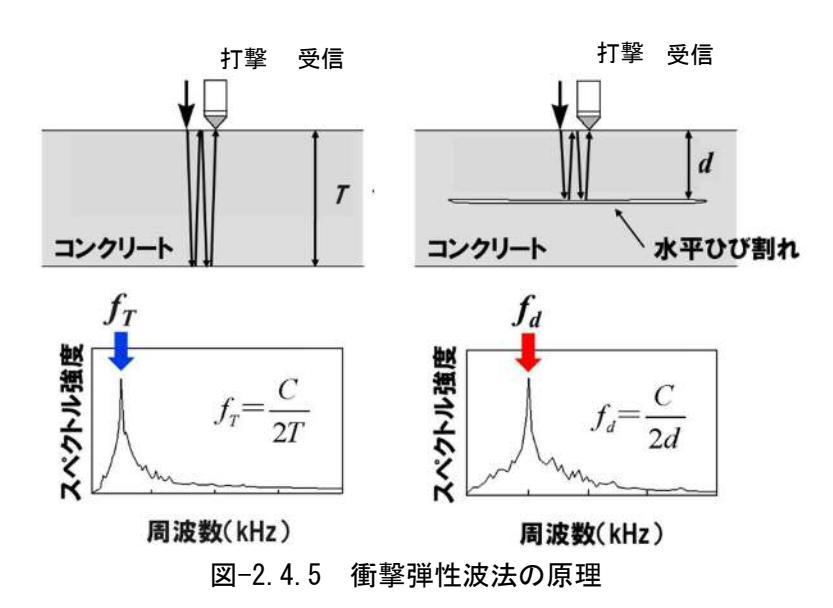
衝撃弾性波法は、鋼球等により RC 床版の表面を打撃することにより RC 床版内部に弾性 波を伝播させ、RC 床版表面および底面間に発生する多重反射、あるいは RC 床版表面およ び水平ひび割れ間に発生する多重反射する波を、RC 床版の表面に設置したセンサにより受 信し、この受信波を周波数分析することにより算出されるピーク周波数に基づき、RC 床版 の版厚や水平ひび割れまでの深さを推定することができる非破壊検査手法である。衝撃弾 性波法により RC 床版内部の水平ひび割れを検出する原理を示した概念図を図-2.4.5 に示 す。

図-2.4.5 に示す RC 床版厚: Tおよび RC 床版表面から水平ひび割れまでの深さ: dに相当する理論上のピーク周波数は,式(2.4.1)および式(2.4.2)により算出することができる。

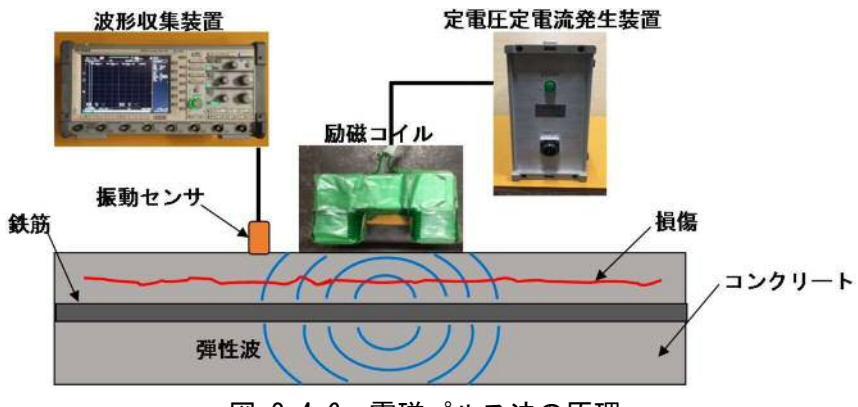
図-2.4.6 に示すようなコンクリート部材に対して、電磁パルス法による計測を実施した 場合、損傷があるコンクリート部材は、損傷がないコンクリート部材に対して、かぶり部分 にたわみ共振が発生し、鉄筋の振動幅が大きくなることが想定される。しかし、比較的部材 厚が小さいうえに配置される鉄筋量が大きい RC 床版に対して、電磁パルス法による内部損 傷の検出に関する研究が行われた事例は極めて少ない。よって、水平ひび割れが発生した RC 床版に対して、電磁力を引荷した際の RC 床版の挙動に関するメカニズムを検討し、振 動エネルギーの相違から、水平ひび割れの有無を把握することができるか否か実験による 検討を行った結果を後項に記す。

図-2.4.6 電磁パルス法の原理

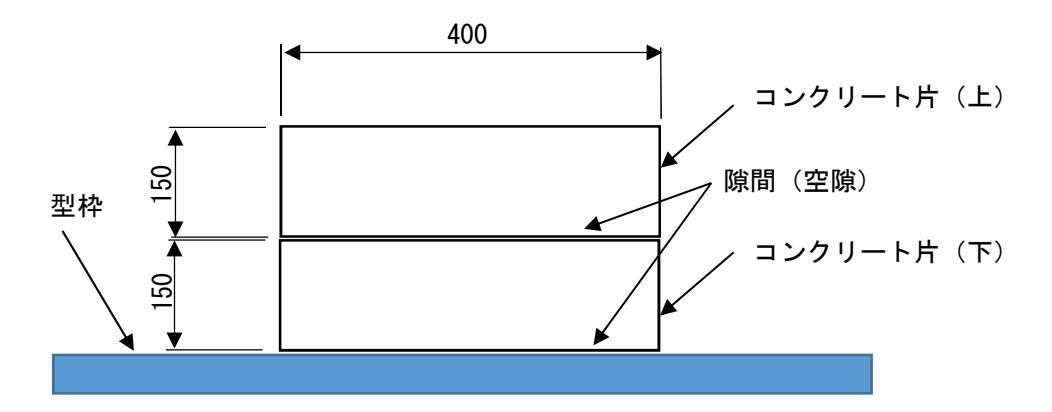
図-3.2.3 に示すように、コンクリート片((上)および(下))間の接触面には、コンクリ ート片表面の不陸によって微小な隙間が生じる。これを剥離ひび割れと想定した。また、供 試体を設置した型枠上面とコンクリート片(下)下面との接触面においても、微小な隙間が 生じている。これを腐食ひび割れと想定した。このように供試体の表面から深さ150mmの 位置にある剥離ひび割れおよび深さ300mmの位置にある腐食ひび割れに対し、衝撃弾性波 法による検出の可能性について実験的検討を行った。当供試体を供試体 A-1 と称し、設置 状況を図-3.2.4 に示す。既往研究結果において、衝撃弾性波法により深さ300mm 程度にあ る水平ひび割れを検出することが可能であるとの報告がなされているが、水平ひび割れが 層状化した場合に対する適用性についても検討を行った。

図-3.2.3 供試体 A-1の概要

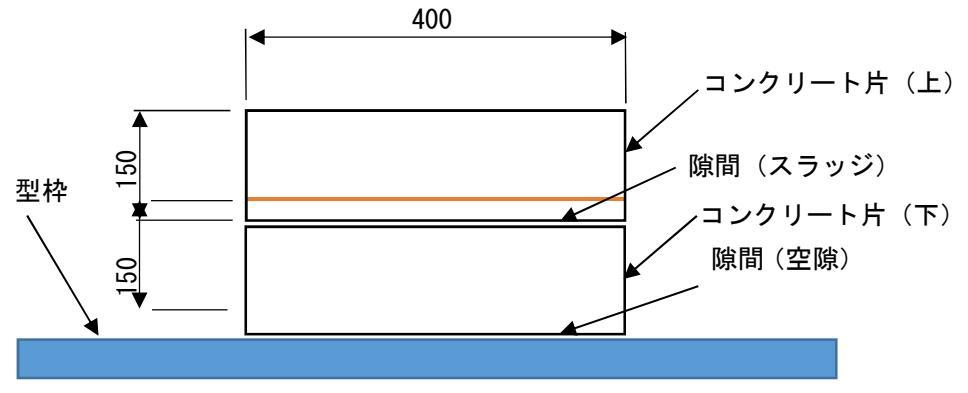
剥離ひび割れ内に、コンクリート粉体が堆積した状態を想定して、ウォータージェット によるコンクリートはつり作業時に採取した微細な粒子のスラッジを隙間内全面に敷き詰 めて供試体 A-1 と同様の計測を行い、供試体 A-1 の計測結果との相違を確認した。供試体 A-2 の概要を図-3.2.5 に、スラッジの敷設状況を図-3.2.6 に示す。スラッジの厚さは、t =0.5mm 程度とした<sup>1)</sup>。

図-3.2.5 供試体 A-2の概要

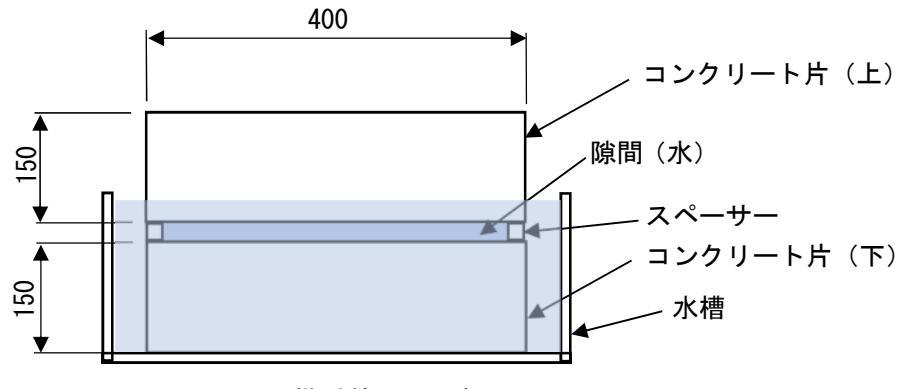
図-3.2.7に示すように、水平ひび割れ内が滞水した状態を想定した。なお、表-3.2.1に 示すように、剥離ひび割れを想定した隙間の幅を 1mm, 3mm, 5mm, 7mm, 10mm と変化 させて計測を行い、供試体 A-1 および各隙間部の厚さに対して行った計測結果との比較検 討を行った。コンクリート片間の隙間の確保には、図-3.2.8 に示すようにスペーサーを接 触の四隅に配置した。接触面において、所定の空間を確保した状態で供試体 A を水槽の中 に据え付け、隙間部が浸水するように水槽内に注水した。供試体 A-3 の設置状況を図-3.2.9 に示す。また、一部の実験においては、打撃を加える鉄筋の大きさを変化させて行った。

図-3.2.7 供試体 A-3の概要

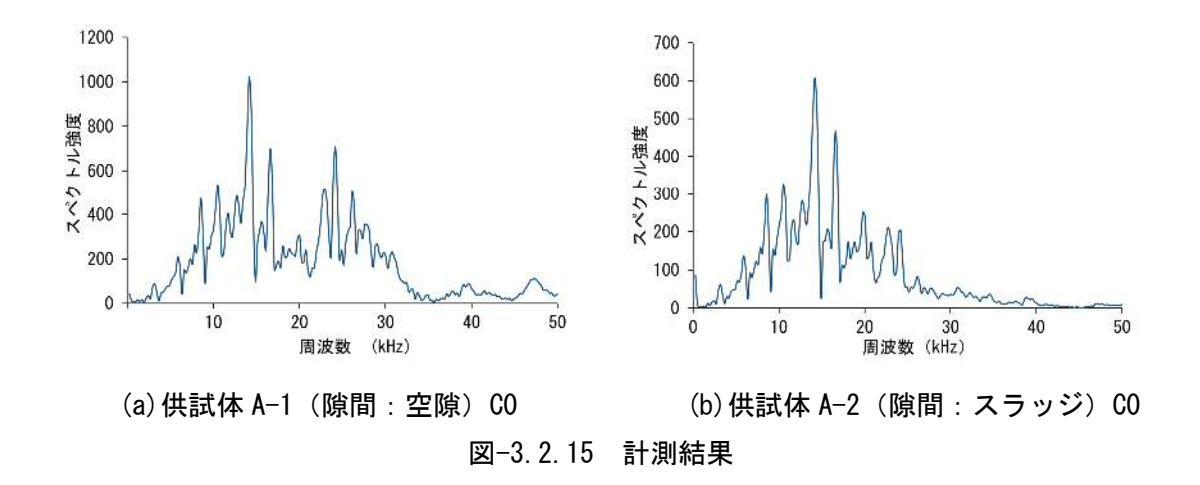
コンクリート片間の隙間を空隙とした供試体 A-1 および隙間内にスラッジを敷き詰めて 供試体 A-2 に対する計測結果を図-3.2.15 に示す。両計測結果とも、周波数スペクトルが 15kHz 近傍で卓越することや波形の形状が類似していることがわかる。このことから、隙間 部内にスラッジを敷き詰めたとしても、衝撃弾性波法による非破壊検査では空隙として検 知してしまうことがわかった。よって、上面増厚後に再劣化した RC 床版において、増厚コ ンクリートと既設床版間に発生した水平ひび割れ内には、通行車両の影響による擦り磨き 減少によりコンクリート粉体が堆積している状況が考えられるが、コンクリート粉体が乾 燥状態であれば衝撃弾性波法による検出が可能であると言える。

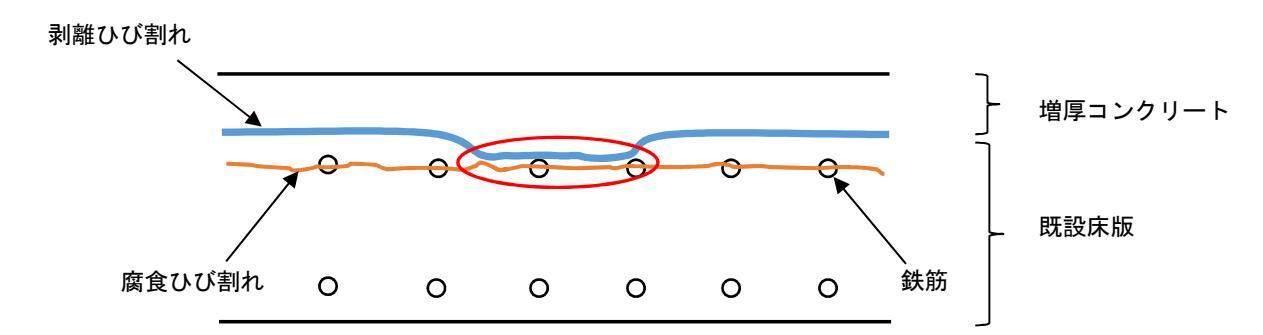
供試体 A-2 に対する計測結果を,水平ひび割れ内にコンクリート粉体が充満されていた としても,弾性波は水平ひび割れ部で反射してしまうと考えることができる。例えば,上面 増厚の施工時において,ブラスト処理を行う段階で,既設床版の浮き部をはつり取った後に 増厚コンクリートを打設した場合,図-3.2.23 に示すように剥離ひび割れ内にはブラスト処 理時だけでなく,施工後の通行車両の繰り返し載荷による擦り磨き現状によりコンクリー ト粉体が滞積する可能性が高くなる。このような状態において,衝撃弾性波法による計測を 行った場合,腐食ひび割れの検出が難しくなることが想定される。しかし,本実験ではスラ ッジを使用したが,実橋 RC 床版に発生している水平ひび割れ内の滞積物とは,粒形や湿潤 状態が異なっていることが想定され,必ずしも実態を再現できているとは限らない。よって, 本実験結果は,傾向の一例として取り扱う。

図-3.2.23 浮き部をはつり取った後に増厚コンクリートが打設された RC 床版のイメージ

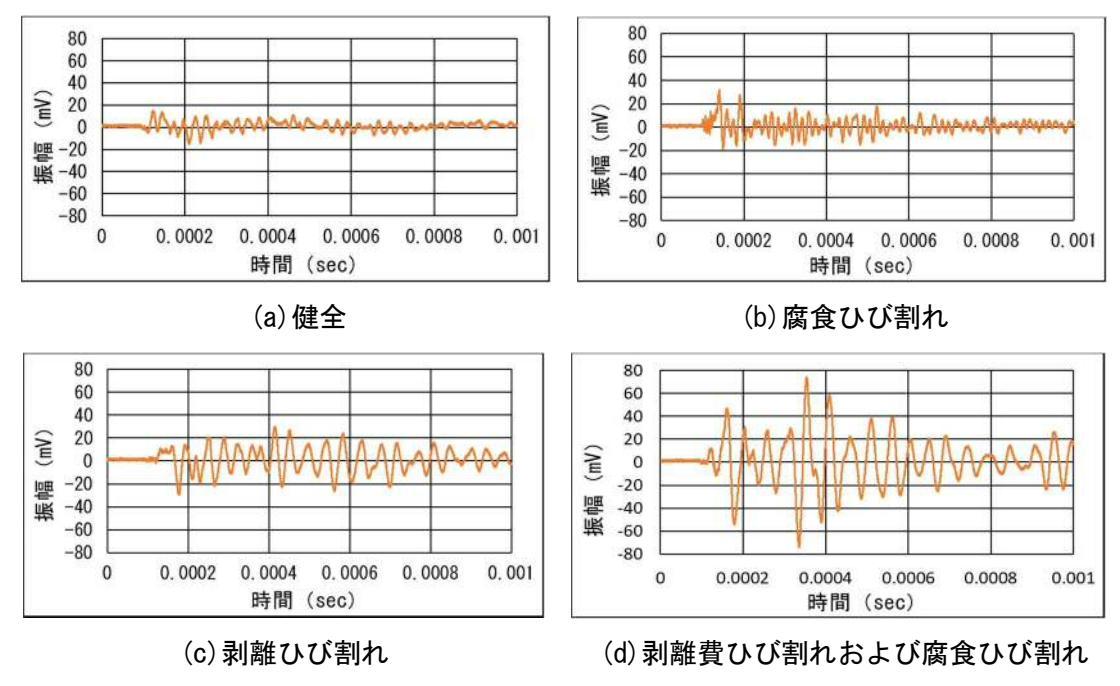
受信波形の一例として,供試体 B-1(v)に対する実験結果を図-3.3.9 に示す。受信波形は, 健全において最も振幅が小さく,剥離ひび割れ,腐食ひび割れ,剥離ひび割れおよび腐食ひ び割れの順に振幅が大きくなった。この傾向は,他の3供試体についても同様であった。

図-3.3.9 受信波形 (B-1(v))

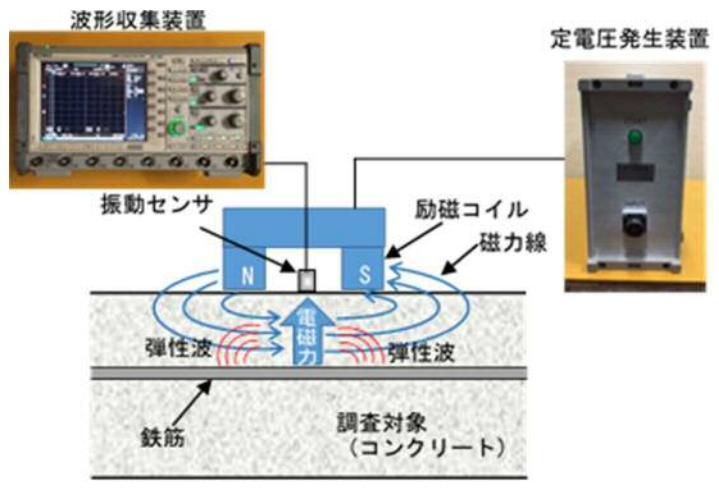
電磁パルス法は、図-5.2.1 に示すように、定電圧発生装置(最大瞬時電流 3000A)によ り導線を巻き付けた励磁コイルにパルス状の電流を印加して瞬間的に動磁場を発生させ、 これにより発生する電磁力によりコンクリート部材内部に配置されている鉄筋を加振させ ることを原理とする。鉄筋の振動により、かぶり部に発生した弾性波を、調査対象となるコ ンクリート部材の表面に設置した振動センサにて捉え、波形収集装置にデータを蓄積して、 それを分析することにより、コンクリート部材内にある損傷の有無を非破壊的に評価する ことができる。図-5.2.2に主要機器を示す

図-5.2.1 電磁パルス法の原理

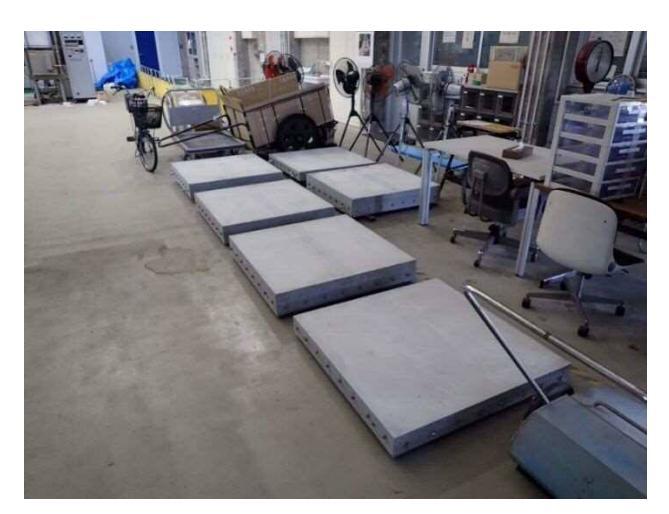
供試体 C-3~C-5 は、上面増厚を施した RC 床版を想定し、寸法を 1000mm×1000mm×150mm、 かぶりを 72mm とした。また、供試体 C-3 は健全な状態、供試体 C-4 および供試体 C-5 は 水平ひび割れが発生している状態を想定した。供試体 C-4 は、供試体 C-2 と同様に鉄筋の 直上にスチレンボードを配置した。また、供試体 C-5 は、既設床版および増厚コンクリート の境界面において両者が剥離することにより発生する剥離ひび割れを想定し、深さ 40mm の 位置にスチレンボードを埋設した。

図-5.4.1 供試体 C シリーズの外観

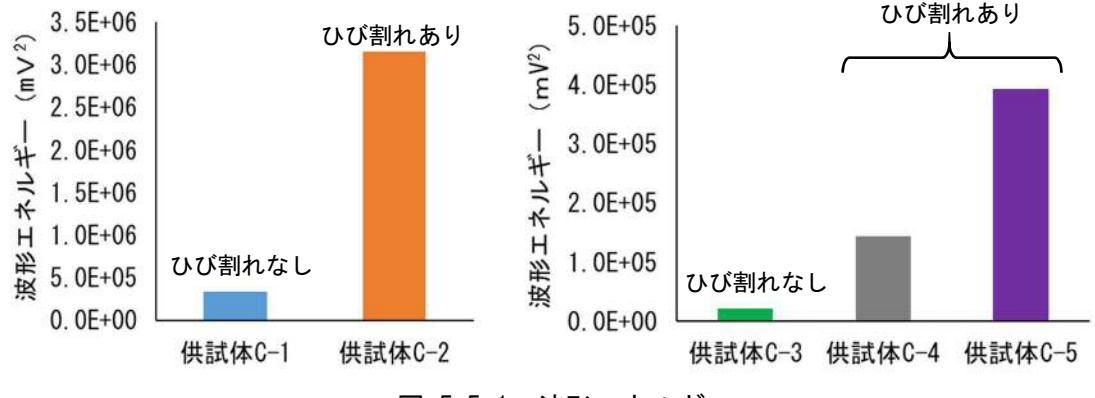
ただし, E: 波形エネルギー, a<sub>i</sub>: 時刻 i における時刻歴波形の振幅値である。すなわち, 波 形エネルギーは時刻歴波形における各時刻の振幅値の2乗和である。図-5.5.1 に算出した 波形エネルギーを示す。図-5.5.1 より, 水平ひび割れを想定したスチレンボードがある場 合, スチレンボードがない場合に比べて波形エネルギーが大きくなっていることがわかる。 このことから, 波形エネルギーを指標として, 水平ひび割れの有無を判定することは妥当で あると考える。

図-5.5.1 波形エネルギー

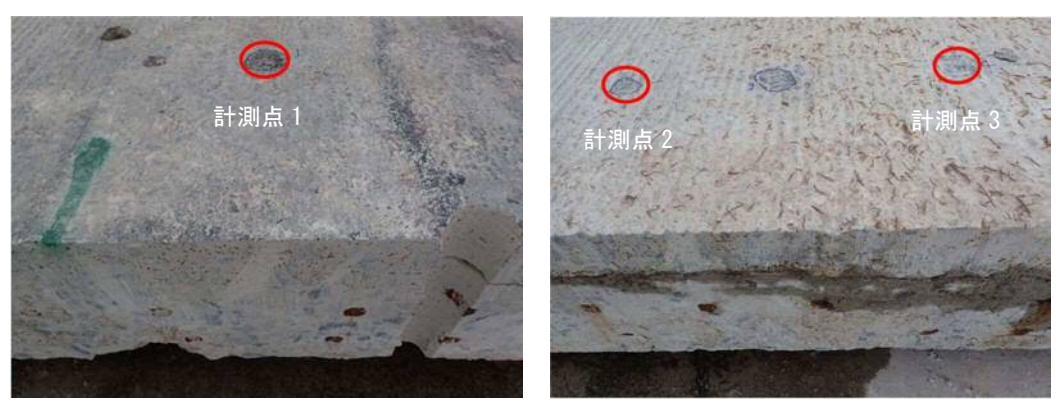
計測は、図-6.3.1に示す3つの計測点に対し、図-6.3.2に示すように、供試体Dの上 面および下面から実施した。水平ひび割れが発生していない箇所を計測点1、剥離ひび割 れが発生している箇所を計測点2、剥離ひび割れおよび腐食ひび割れが発生している箇所 を計測点3とした。計測状況を図-6.3.3に示す。弾性波の入力は鋼球での打撃により行っ た。ここで、鋼球の径によって入力される弾性波の上限周波数が異なることから<sup>3)</sup>、鋼球 は直径が φ5.9mm、φ9.5mm、φ12.5mm、φ15.9mm、φ19.6mmの5種類を使用した。受 信は、打撃点から30mm離れた位置に3Hz~30kHzにおいてフラットな応答感度を持つ加 速度計を設置して行なった。打撃点および加速度計を設置する箇所はディスクサンダで研 磨した。加速度計で受信した信号は、サンプリング間隔1µs、サンプリング数10,000点の 時刻歴応答波形として波形収集装置に記録した。計測は1計測点ごとに10回行い、その うち相関係数の高い上位3データを抽出して分析に使用した。また、供試体の比較的損傷 していない部位において打撃および計測し、受信波形から得られた周波数スペクトルの値 と床版厚から速度を算出し、コンクリートの弾性波伝播速度3710m/sを得た。

図-6.3.1 計測点

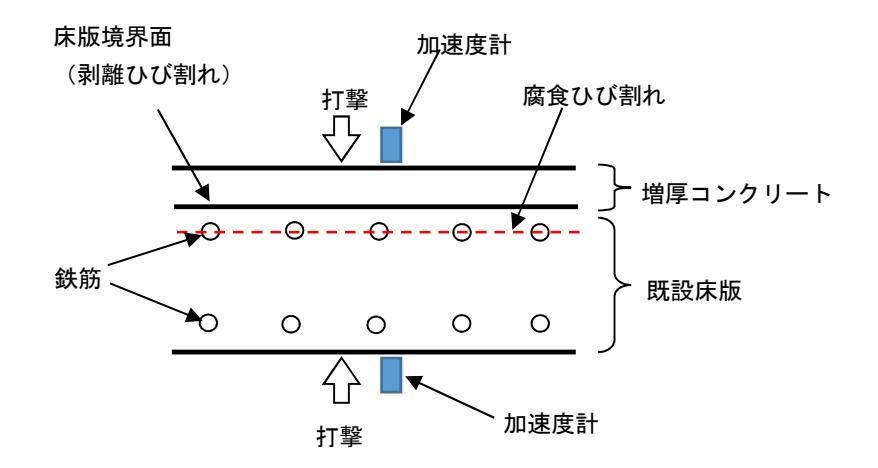
図-6.3.2 損傷特性の概要と計測概要

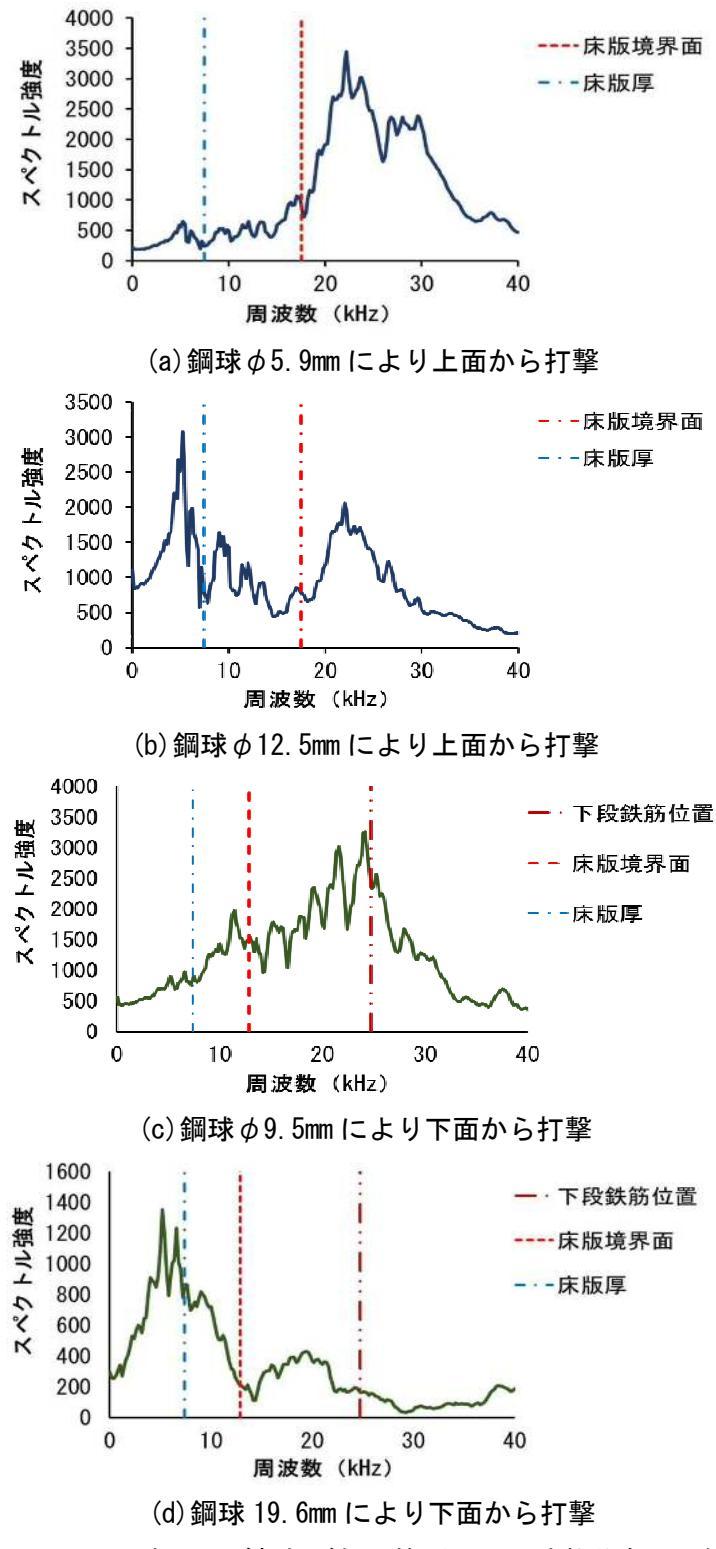
水平ひび割れが無い箇所における計測結果(周波数分布)の一例を図-6.3.4,各鋼球のピ ーク周波数と水平ひび割れ等の推定深さを表-6.3.1に記す。床版上面からの計測において, 上限周波数の大きい鋼球 φ5.9mm でのピーク周波数は22.2kHz(図-6.3.4(a)参照)であっ た。弾性波伝播速度から推定深さを算出すると83.6mm であり,床版境界面近傍を示した。 鋼球 φ9.5mm においても同様の傾向を示した。これは各床版に配合の異なるコンクリート が使用されていたことから,床版境界面において弾性波の多重反射が発生したことに起因 すると考えられる。これに対し,上限周波数が比較的小さい直径 φ12.5mm 以上の鋼球で計 測を行ったところ,全ての鋼球においてピーク周波数は5.2kHz と小径の鋼球によるピーク 周波数に対して小さくなった。これは床版下面において多重反射が発生したと推測する(図 -6.3.4(b)参照)。床版下面からの計測においては,直径 φ5.9mm および φ9.5mm の鋼球で の推定深さと下段鉄筋位置がほぼ一致する結果となった(図-6.3.4(c)参照)。また,鋼球 φ19.6mm での計測では,推定深さが床版厚と近い値となった(図-6.3.4(d)参照)。

図-6.3.4 水平ひび割れが無い箇所での周波数分布の一例

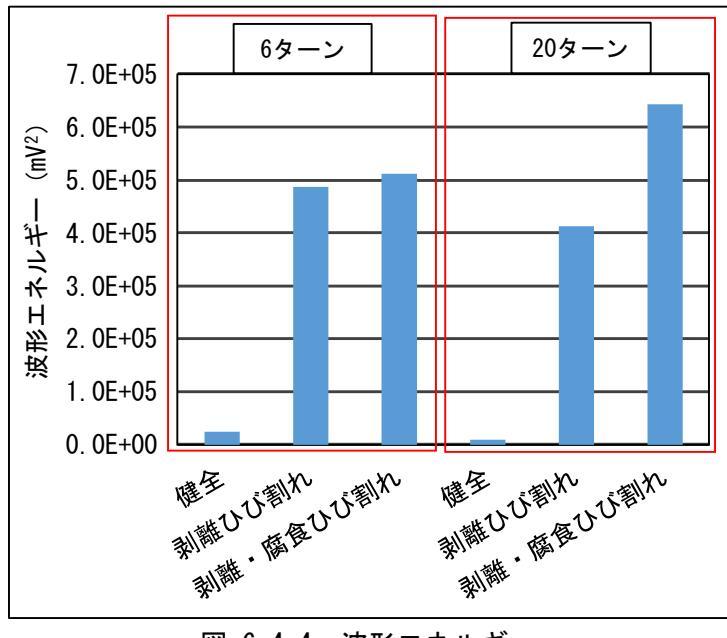
波形エネルギー<sup>4)</sup>を算出した結果を,図-6.4.4に示す。6 ターンおよび 20 ターンとも,供 試体による実験と同様に健全な部位,剥離ひびわれのみ発生している部位,剥離ひび割れお よび腐食ひび割れが発生している部位の順に波形エネルギーが大きくなることが分かった。 6 ターンでの計測結果において,剥離ひびわれのみ発生している部位に対する剥離・腐食ひ び割れが発生している部位の波形エネルギーの比率 1.05 に対して,20 ターンでの比率は 1.56 になったことから,この傾向は,20 ターンでの計測結果において顕著になった。これ は、6 ターンと比較して電磁力が大きい 20 ターンでの計測において,たわみ共振が大きく なったことに起因すると推測することができる。このように、基礎評価実験において確認することができた水平ひび割れの状態と波形エネルギーの相関性は、鉄筋が過密に配置されている実橋 RC 床版においても、同様の傾向を示すことを確認することができた。

図-6.4.4 波形エネルギー

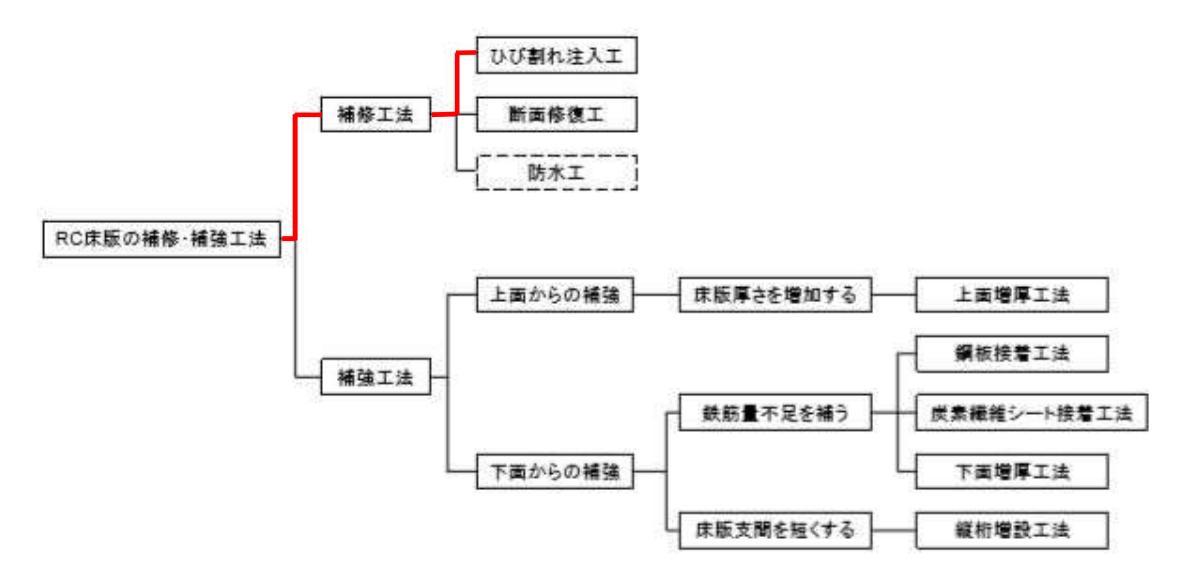
図-7.2.1 RC 床版の補修・補修工法の選定フローチャート

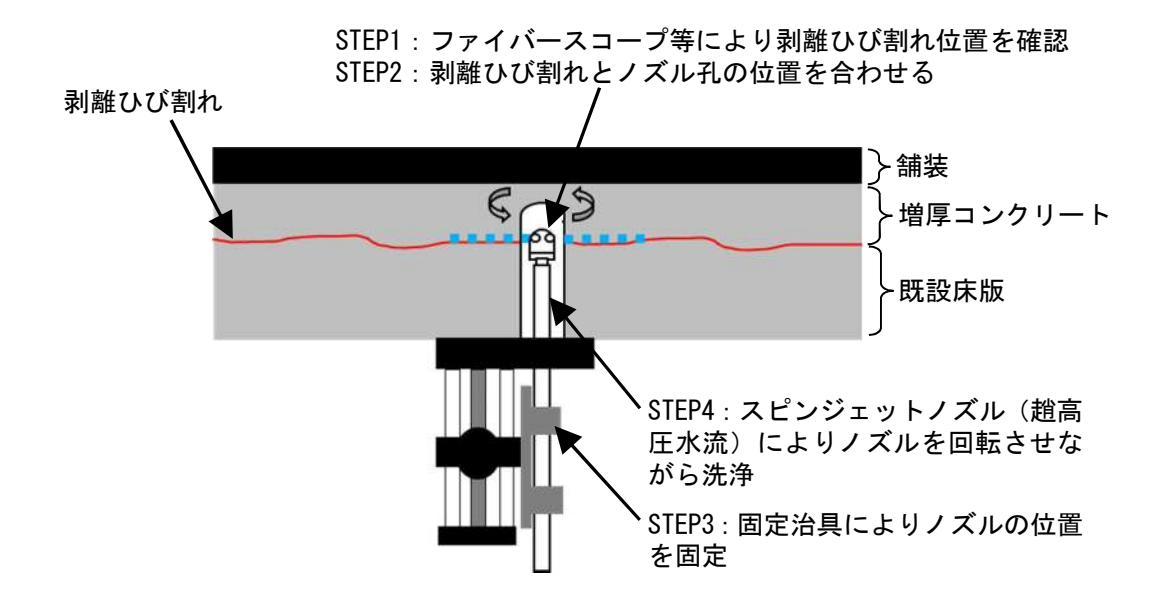
図-7.3.2 水平ひび割れ内の洗浄作業要領

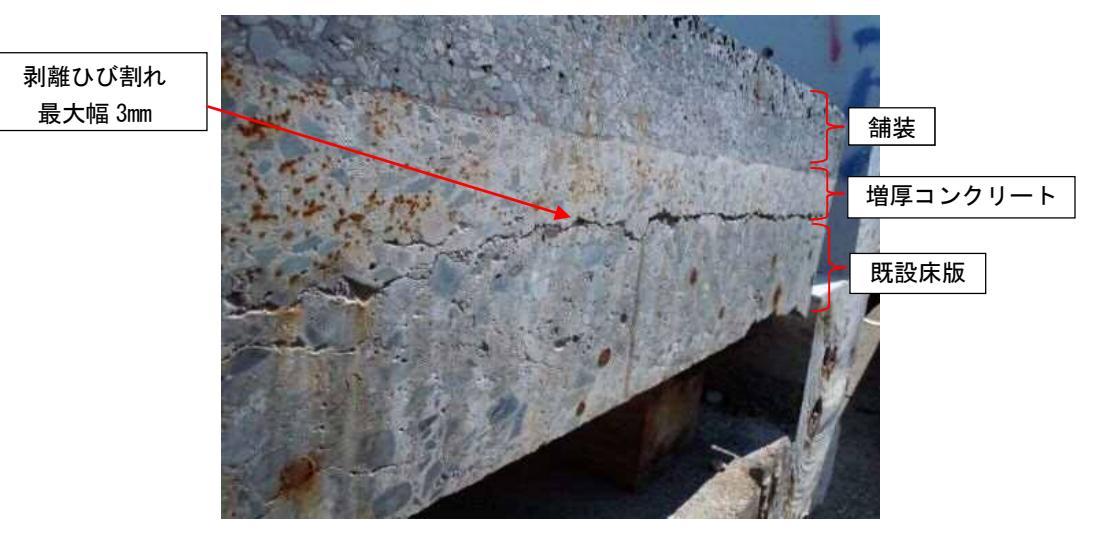
図-7.5.2 撤去床版の水平ひびわれ部の状況

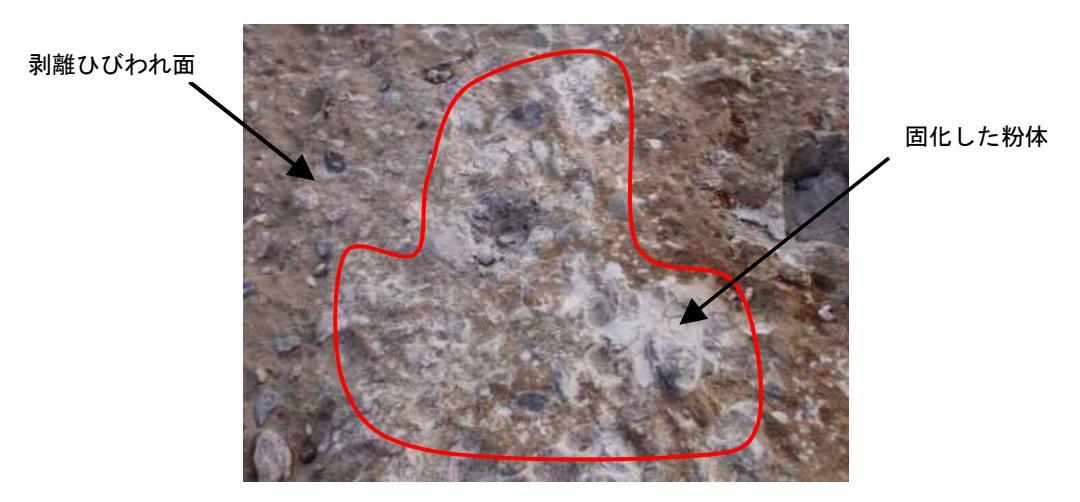
図-7.5.5 劣化状況下の剥離ひび割れ部の状態(供試体 E-3)

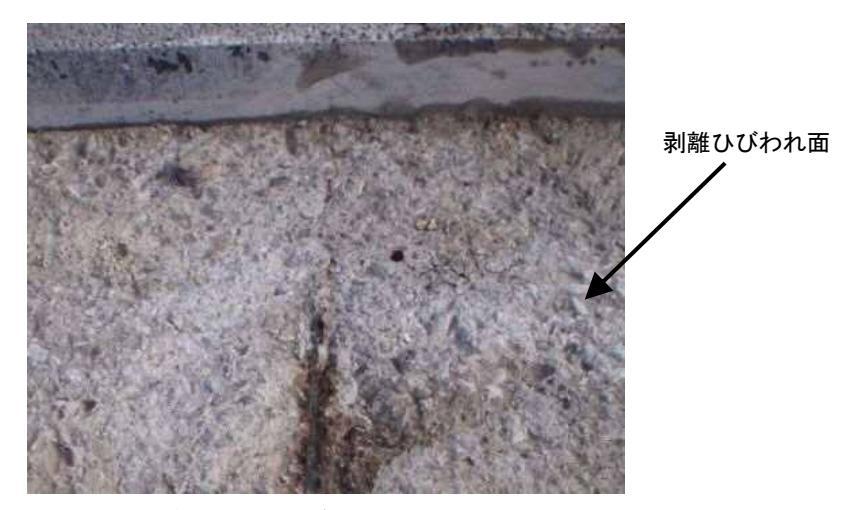
図-7.5.6 洗浄後の剥離ひび割れ部の状態(供試体 E-4)

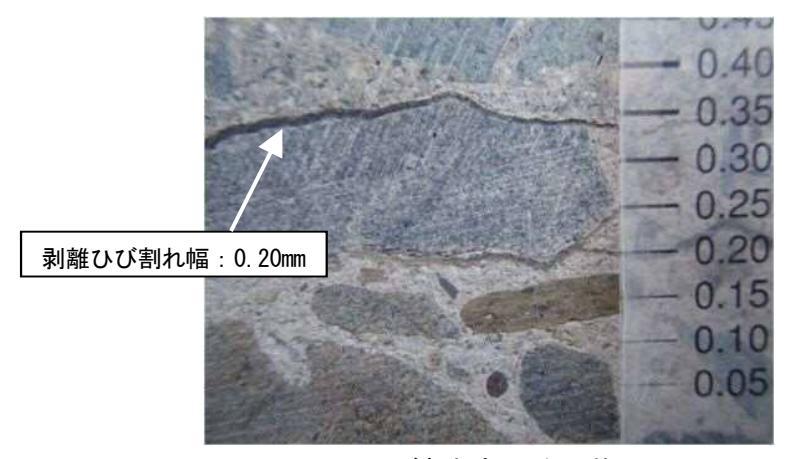
図-7.5.8 ひび割れ部の注入状況

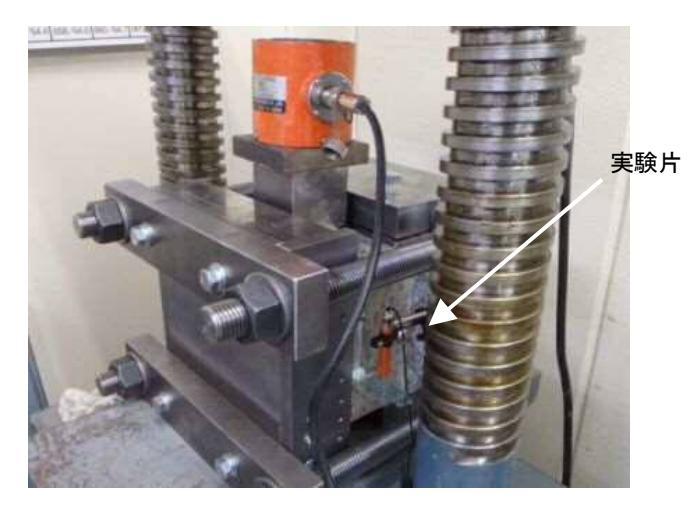
図-7.5.10 静的せん断実験状況

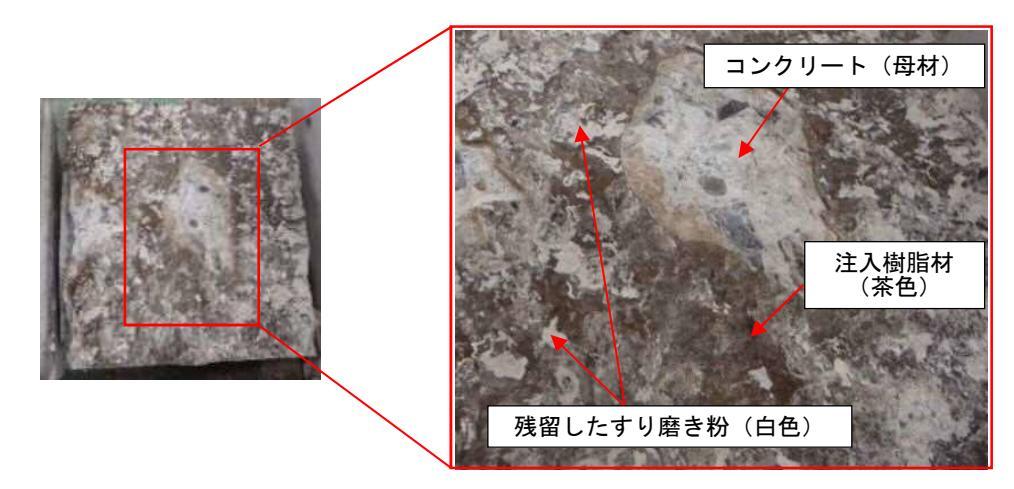
図-7.5.11 残留したすり磨き粉の状態

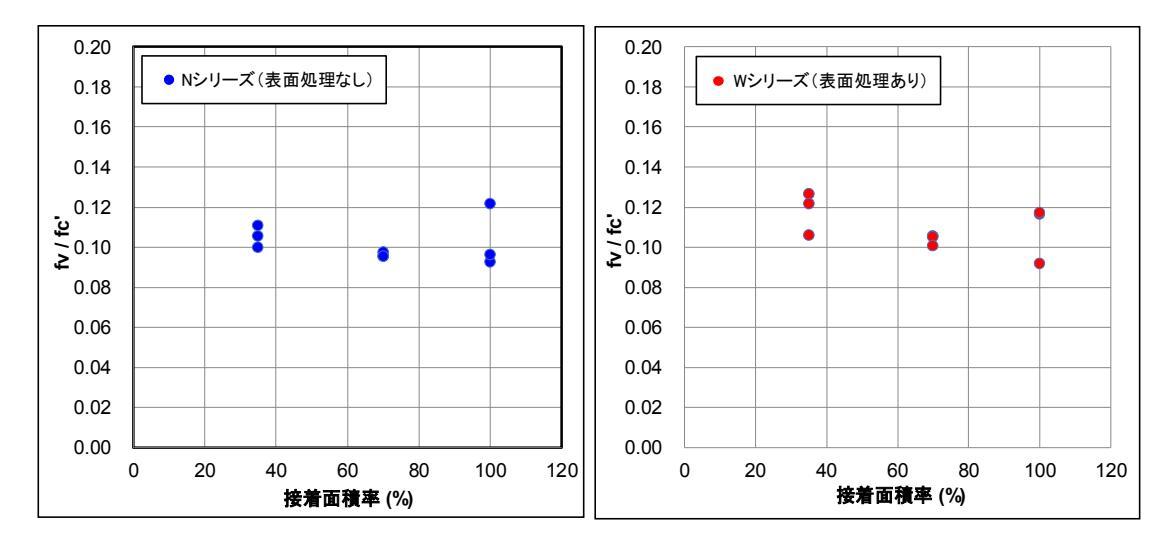
図-7.6.5 せん断付着強度と接着面積率

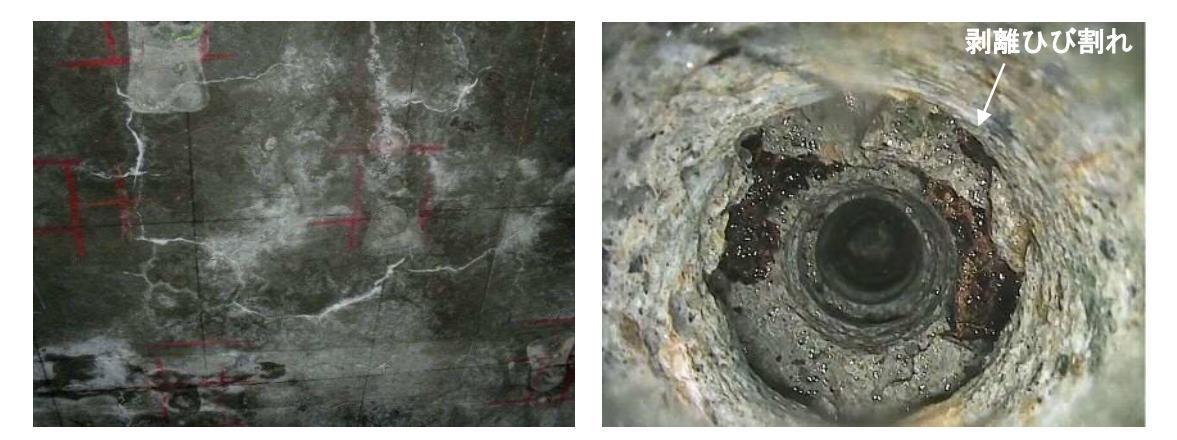
図-8.2.3 損傷状況(RC床版下面)
