非破壊試験を用いたコンクリートダム堤体の 性能評価に関する研究

市川滋己

2020年6月

大阪大学大学院工学研究科

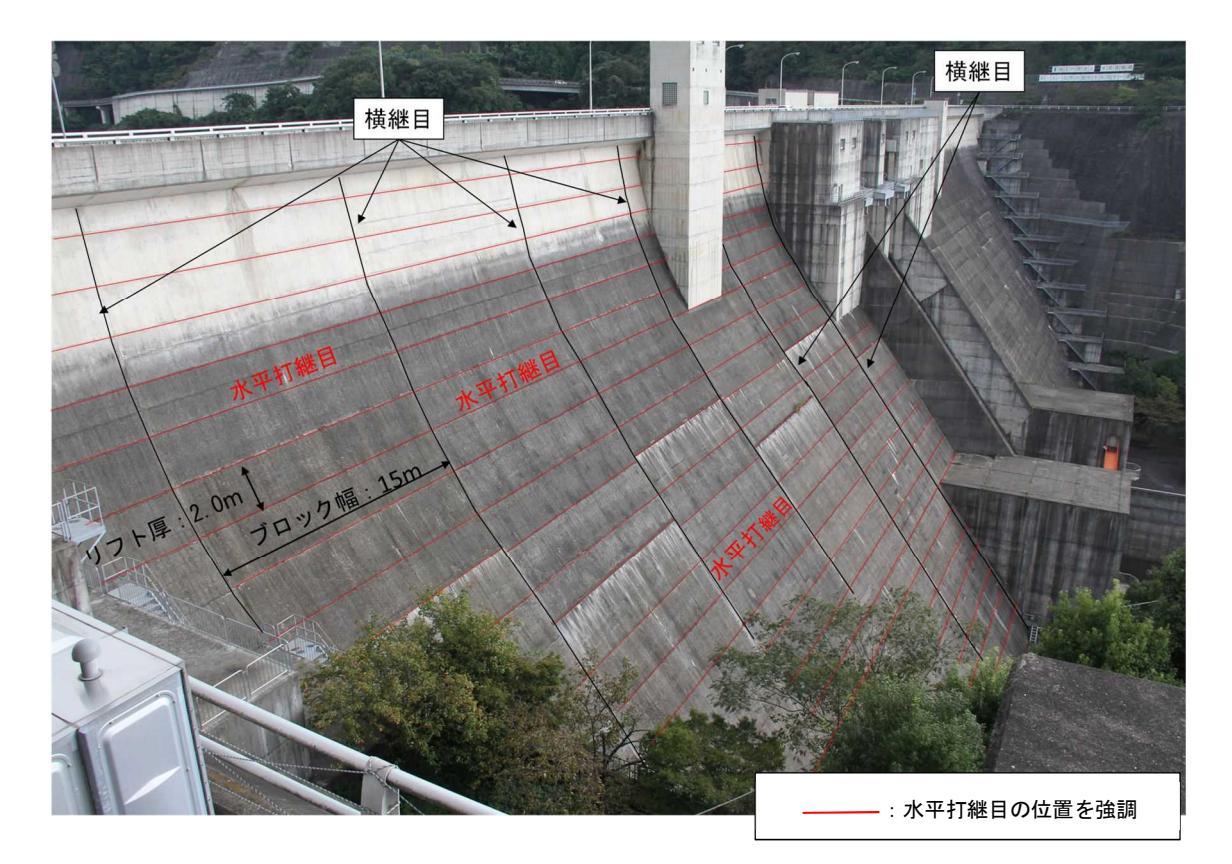
図-3.2.2 コンクリートダムの打設ブロック割の事例 (横継目間隔 15m, 水平打継目間隔(リフト厚)2.0m)

コンクリートダムは、大規模なマスコンクリート構造物であることから温度応力によるひび割れを抑制するため、堤体の構築にあたっては、左右岸(ダム軸)方向には10~15m程度、上下流方向には5~150m程度、厚さ0.75~2m程度の薄層の矩形ブロックを積み重ねるようにコンクリートを打設する。コンクリートダムの堤体下流面の写真に 打設ブロック割を記入したものを参考に図-3.2.2として示す。なお、左右岸方向の10~15m間隔(図-3.2.2では15m間隔)に設置された継目を横継目、高さ0.75~2m間隔(図-3.2.2では2.0m間隔)に設置された打継目を水平打継目という。

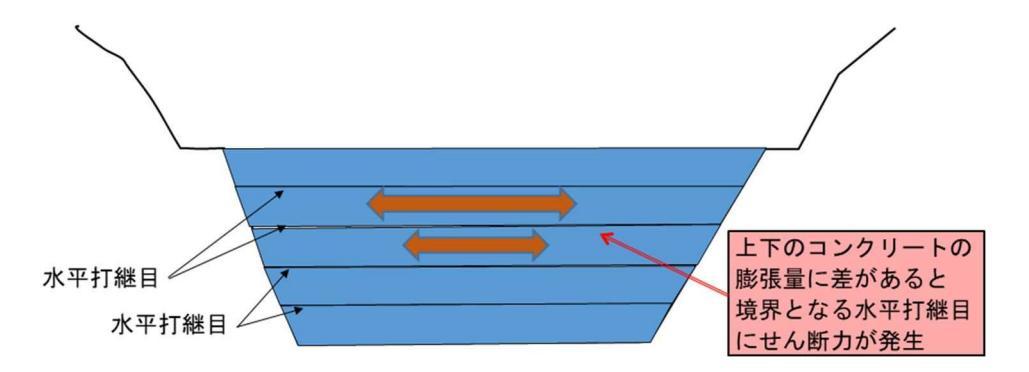
図-3.3.4 堤体コンクリートの膨張による水平打継目へのせん断力作用の模式図

コンクリートダム堤体において、アルカリシリカ反応等によるコンクリートの膨張が 発生した場合、鉛直方向、あるいは上下流方向については膨張が拘束されることは無 い。しかし、左右岸方向(ダム軸方向)への膨張については、左右岸の地山(アバット メント)で拘束されることから変形が抑制されることになる。その際、堤体全体の膨張 量が均一であれば、左右岸方向の圧縮ひずみも均一となるが、アルカリシリカ反応の場 合、その位置によって劣化度が異なるのが一般的であるため、堤体全体が均一の膨張量 を示すことは稀であり、そのため、水平方向のひずみは高さ方向で見れば、差異が生じ るのは普通である。例えば、上下2層のコンクリートリフトを考えた場合、上層コンク リートと下層コンクリートの膨張量に差があると、この境界にあたる水平打継目にはせ ん断力が発生する。このとき、水平打継目の強度が一般部に比較して小さければ、水平 打継目にひび割れ等の変状が生じることになる。そして、コンクリートの膨張現象が継 続すれば、この水平打継目の変状については経時的に進展することになる。

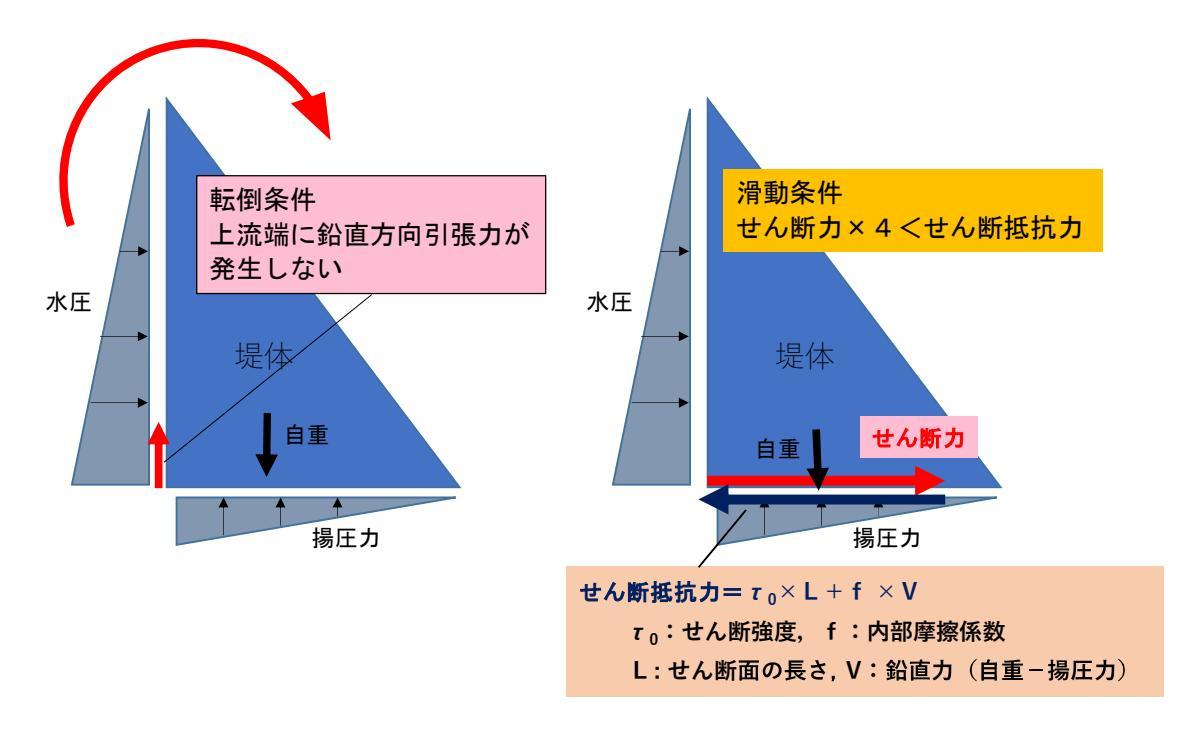
図-3.3.5 構造安定の条件(転倒条件・滑動条件)の模式図

この構造安定の条件のうち、転倒条件及び滑動条件の模式図を図-3.3.5に示す。

このような構造の安定性が確保されたコンクリートダム堤体において,水平打継目に変 状が発生,例えば,ひび割れが生じ,水平打継目が分離した場合には以下のような状態に なる。

・ダム貯留水がひび割れ沿いに浸入し,水平打継目に作用する揚圧力が,変状の生じる 前に比べて増加する。

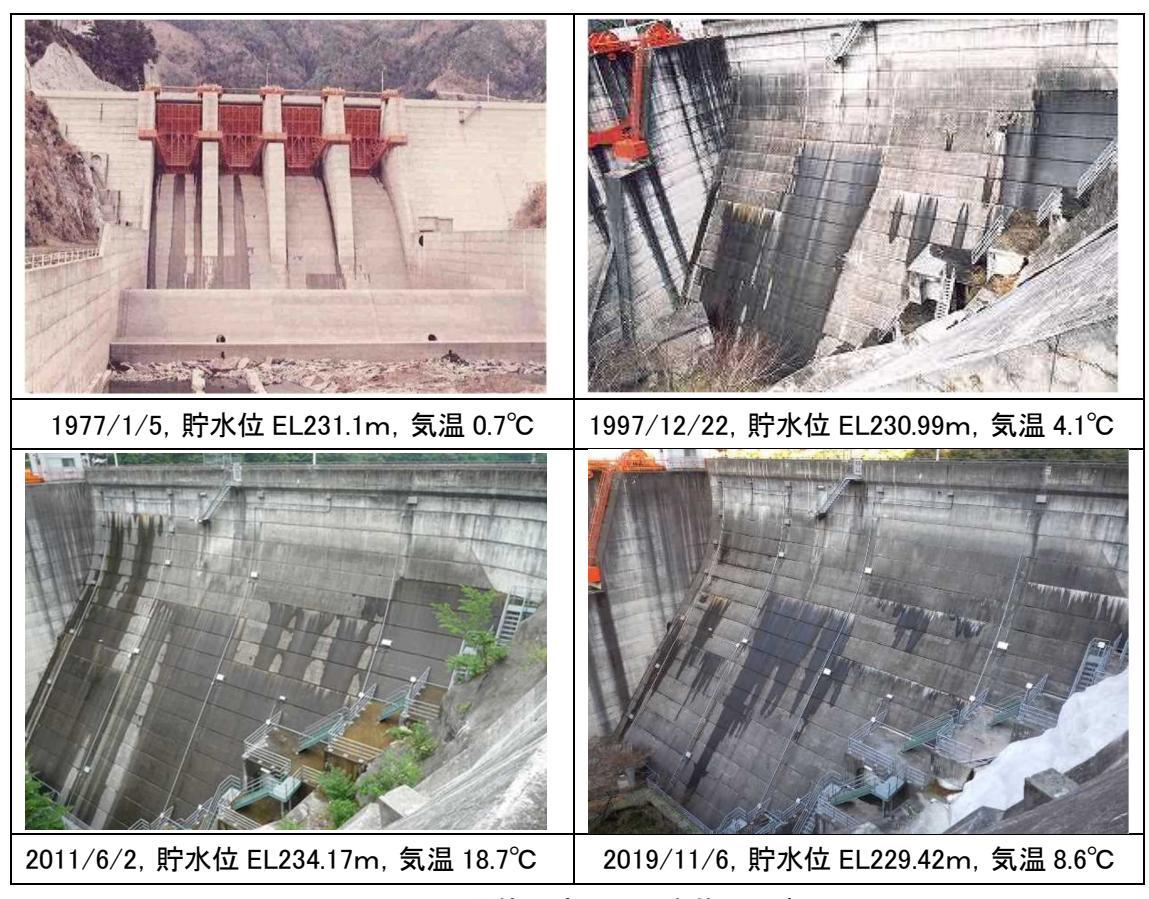
図-3.3.10 堤体下流面の漏水状況写真

1975年に完成,管理に移行した堤高42mの重力式コンクリートダムである。この ダムにおいては,管理移行後15年経過した時期までは堤体下流面に漏水は確認され なかったが,管理開始後23年経過した1997年には堤体左岸側の水平打継目からの漏 水が確認された。その後,漏水箇所及び漏水量が増加したため,2011年6月から 2012年8月にかけて,開口した水平打継目にセメントミルクを注入する漏水対策を行 っている。この漏水対策後,しばらくの間,漏水の状況については安定していたが, 2016年3月以降,新たな箇所からの漏水が確認されるようになっており,水平打継目 の変状が継続して進展しているものと評価できる。図-3.3.10に,1977年1月,1997 年12月,2011年6月,及び2019年11月の堤体下流面の状況写真を示す。また,図-3.3.11に2019年に作成した漏水箇所図を示す。

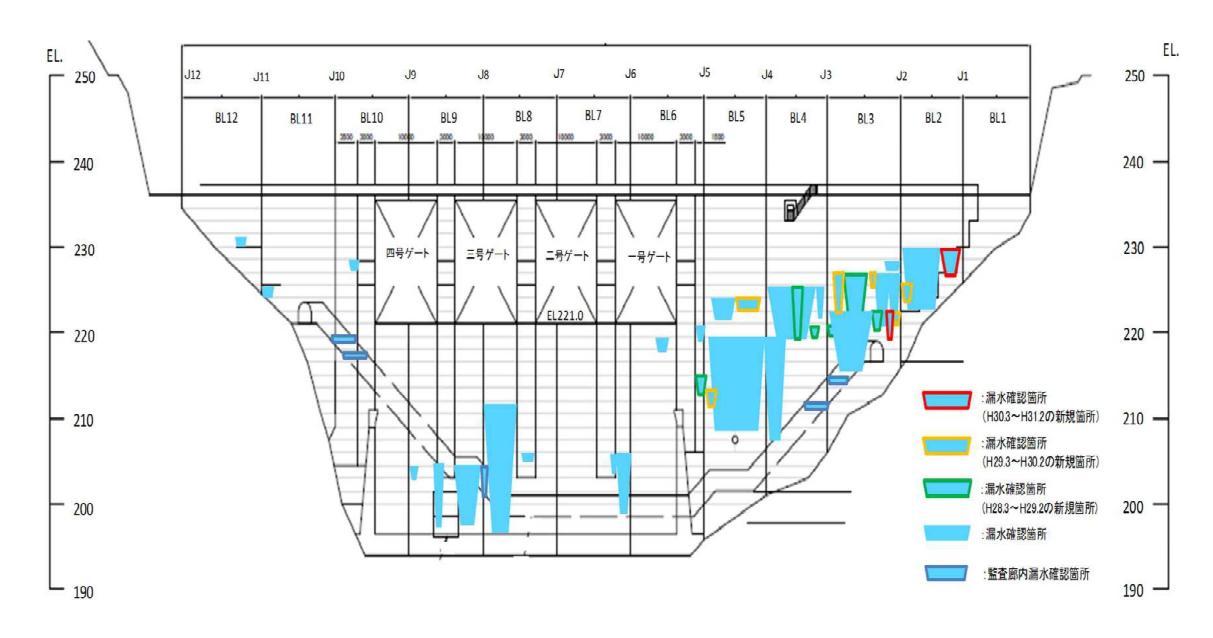
図-3.3.11 堤体下流面の漏水箇所

本ダムにおいては水平打継目のひび割れ範囲を確認するため、堤体上流面及び下流面 から対象とする水平打継目に対しての斜めボーリング、堤頂部(天端)からの鉛直ボー リングを行った。その結果、上流面から下流面まで水平打継目が開口している箇所が存 在することを確認している。

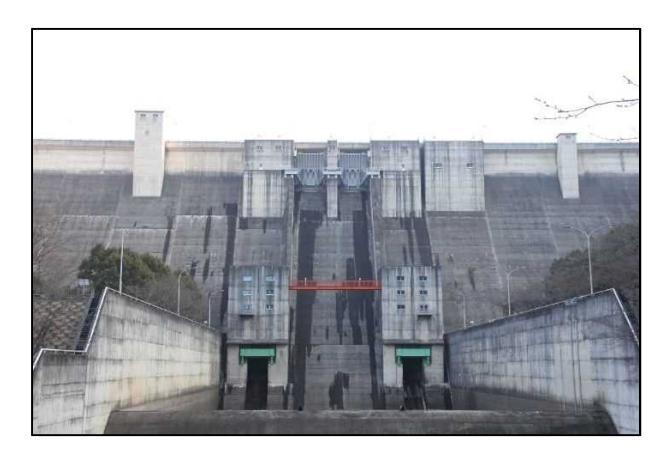
図-3.3.12 堤体下流面の漏水状況(2013/1/31)

1984年に完成,管理に移行した堤高75mの重力式コンクリートダムである。このダ ムでは気温が低下し,貯水位が上昇した時期に多くの水平打継目からの漏水が確認され るが,下流面漏水がいつから確認されるようになったのかは不明である。2013年1月 に撮影した堤体下流面の漏水状況を図-3.3.12に,堤体下流面の漏水箇所図を図-3.3.13に示す。本ダムにおいては漏水,水平打継目変状の状態について把握する目的 で堤体下流面の漏水状況に関する点検を2013年4月以降,1回/月の頻度で実施してい るが,漏水箇所,漏水量は特段増加する傾向は確認されておらず,漏水,ひいては水平 打継目の変状については進展傾向が無く,状況としては安定しているものと評価されて いる。漏水の状況としては堤体の中央付近が多い傾向がある。また,図-3.3.13の漏水 の状況からわかるように,漏水は水平打継目の横継目付近で主に確認され、ブロックの 中央付近では確認されないという状況であることから,漏水が確認される水平打継目に おいても変状の範囲は全面に及んでいないものと推察される状況にある。

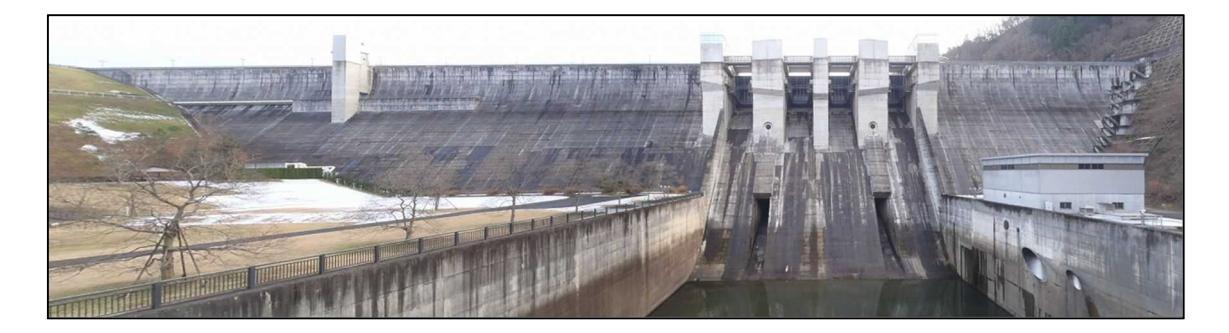
図-3.3.14 堤体下流面の漏水状況(2012 年 12 月)

このダムは、1998年に完成、管理に移行した堤高 67.4mの重力式コンクリートダム である。気温が低下し、貯水位が上昇した時期に多くの水平打継目からの漏水が確認さ れる。このダムの堤体下流面漏水については、管理移行直後から確認されている。2012 年12月に撮影した堤体下流面の漏水状況を図-3.3.14に示す。本ダムの下流面漏水 は、漏水箇所が中位の限られた標高の水平打継目のみで確認され、漏水のある水平打継 目においては横継目から横継目までのブロック全幅で漏水が確認されることである。し たがって、各水平打継目において変状が生じている範囲は広いと推察される。また、本 ダムにおいては漏水、水平打継目変状の状態について把握する目的で堤体下流面の漏水 状況に関する点検を冬期以外は1回/月、冬期は1回/週の頻度で実施しているが、漏水 箇所、漏水量は特段増加する傾向は確認されておらず、漏水、ひいては水平打継目の変 状については進展傾向が無く、状況としては安定している。

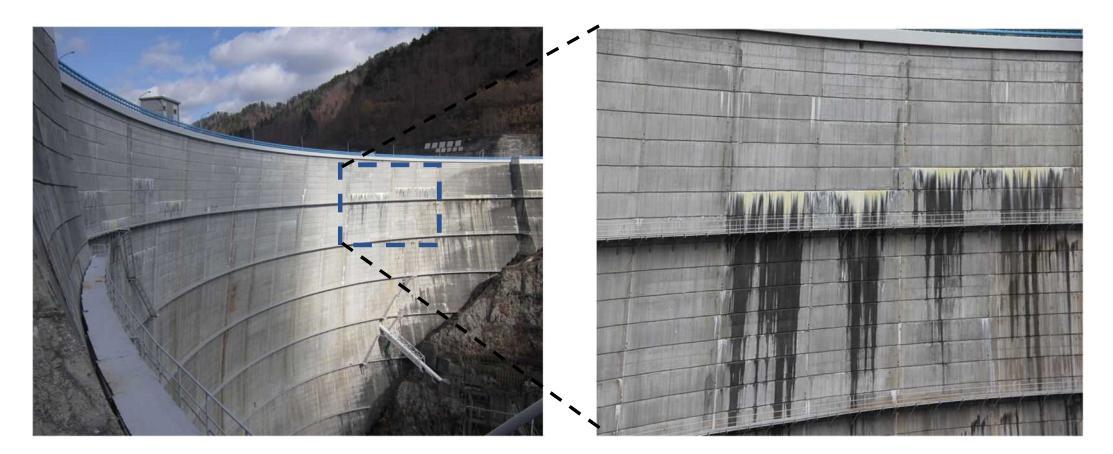
図-3.3.15 堤体下流面の漏水状況(2014 年 11 月)

本ダムは、1967年に完成、管理に移行した堤高131mアーチ式コンクリートダムであ る。本ダムにおいては、貯水位が上昇した時期に高標高部の水平打継目からの漏水が確 認される。本ダムの堤体下流面漏水については、いつ頃から確認されるようになったか 明らかではない。2014年11月に撮影した堤体下流面の漏水状況を図-3.3.15に示す。 また、図-3.3.16に、堤体下流面でエフロレッセンス析出あるいは漏水が確認される、 すなわち変状箇所を示したが、水平打継目の変状については高標高部に限られているこ とがわかる。また、漏水のある水平打継目においては横継目から横継目までのブロック 全幅に近い広い範囲で漏水が確認されており、各水平打継目において変状が生じている 範囲は広いと推察される。また、漏水が発生する時期として、コンクリートダムにおい ては気温が高い夏期には貯水位が上昇したとしてもコンクリート膨張により水みちが閉 塞するため、漏水が確認されないことが一般的であるが、本ダムにおいては夏期におい ても下流面漏水が確認されている。

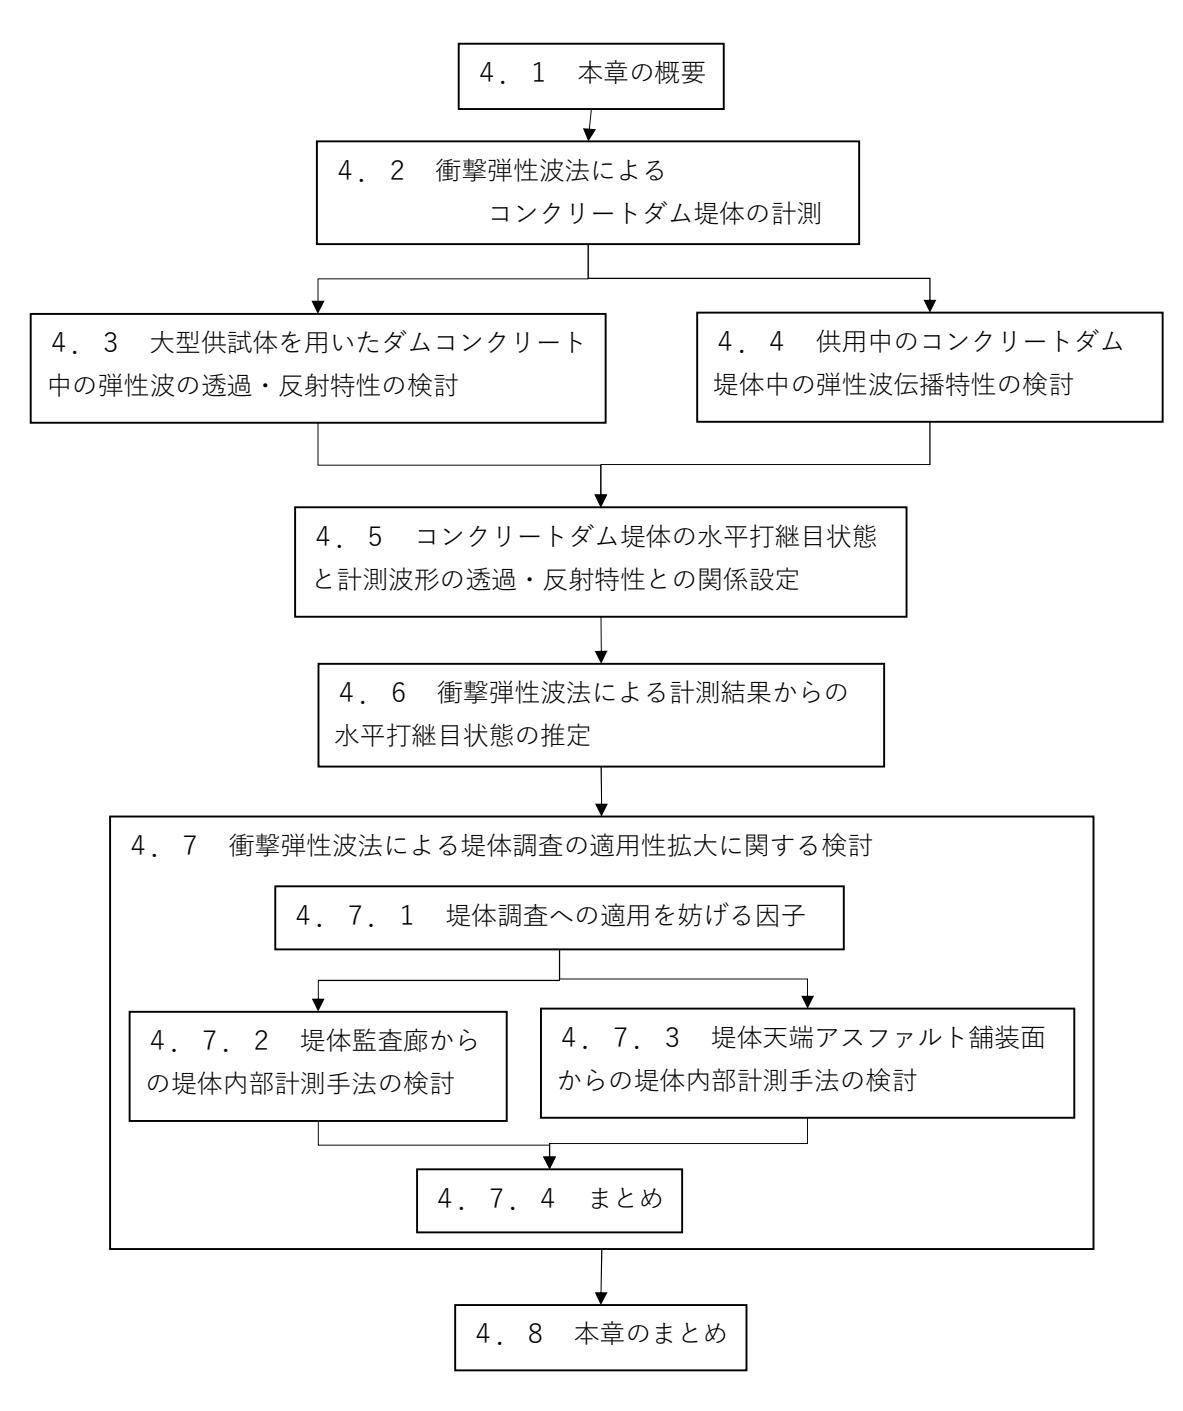
図-4.1.1 衝撃弾性波法による堤体水平打継目の状態把握の検討フロー

本章においては、このうち衝撃弾性波法を用いた手法について検討を行う。ここで、コ ンクリートダム堤体に対して適用する衝撃弾性波法は、コンクリート基礎杭の損傷調査に 用いられた実績がある、高い領域から低い領域までの周波数成分を有する弾性波を入力 し、反射波として戻ってくる弾性波の高周波数領域の成分を用いて、数mオーダーを超え る距離に存在する欠陥を把握可能な調査手法である¹⁾²⁾。まず、4.2において、この衝撃 弾性波法を用いた、重力式コンクリートダムであるAダムをモデルダムとして実施した計 測について述べる。一般のコンクリートに比較して、大粒径骨材を使用し、不均一な傾向 があるダムコンクリート中の弾性波の透過・反射特性は、一般コンクリートの特性とは異 なる可能性がある。そこで、ダムコンクリート中の弾性波の透過反射特性について大型供 試体を用いた室内試験で確認しており,その結果を4.3で述べる。更に,本手法では変 状が生じた水平打継目からの反射波が戻ってくるまでの時間で変状打継目の位置を把握す るため、コンクリートダム堤体における弾性波の伝播速度の設定が精度確保のためには重 要となる。そこで、Aダムでの計測結果を基に、コンクリートダム堤体中の弾性波伝播速 度の特性について検討を行っている。この結果を4.4で述べる。また、本手法において は、衝撃弾性波法により計測された弾性波波形を基に、評価対象とする打継目の変状状態 を4段階で判定することとしている。この判定に不可欠なものが、対象とする打継目にお ける弾性波の透過反射特性と打継目の状態を関係づけた基準である。この基準を堤体で実 施されたボーリング調査で得られた情報を基に設定を行っており、この結果を4.5で述 べる。次の4.6においては,4.3から4.5までの検討結果に基づいた,衝撃弾性波 法を用いたダム堤体の水平打継目の状態推定方法に述べる。4.7においては、この衝撃 弾性波法を用いた水平打継目の状態調査手法のダム堤体への適用性を拡大する手段として 検討した堤体監査廊からの計測手法及び天端アスファルト舗装面からの計測手法に述べ る。4.8では、本章をとりまとめる。本章の内容フローを図-4.1.1に示す。

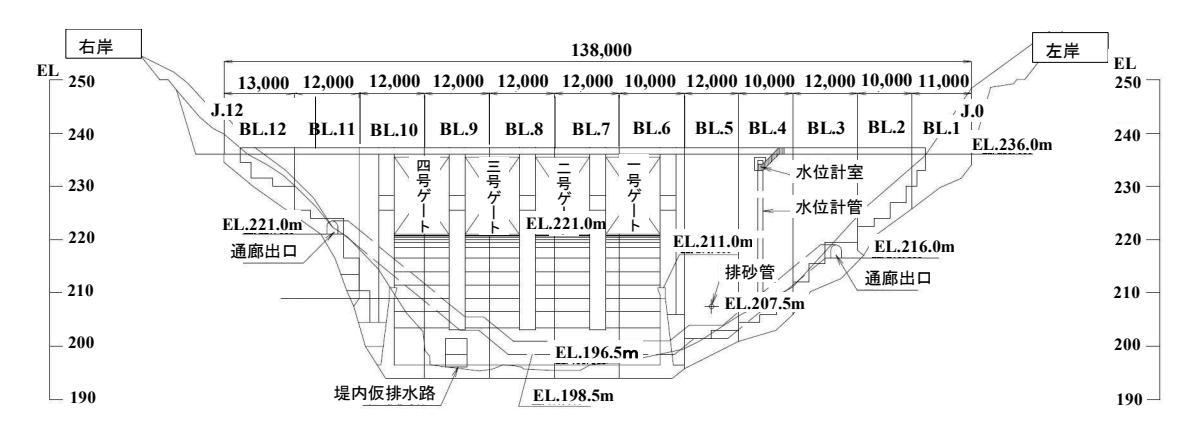
図-4.2.4 Aダムの標準断面図

Aダムの堤体コンクリートの打設方法は、柱状工法で行われており、1ブロック(ダム 軸方向 10~13m、上下流方向 4.5~35.57m の広がりを持つ区画)毎に高さ 1.5m でコンクリ ート打設を行い、硬化後にグリーンカット及びモルタル敷均しの打継面処理を行い、更に 上部にコンクリートを高さ 1.5m で打設することを繰り返して堤体が構築されているダム である。よって、Aダムの堤体の水平打継目は高さ 1.5m 毎に設けられている。

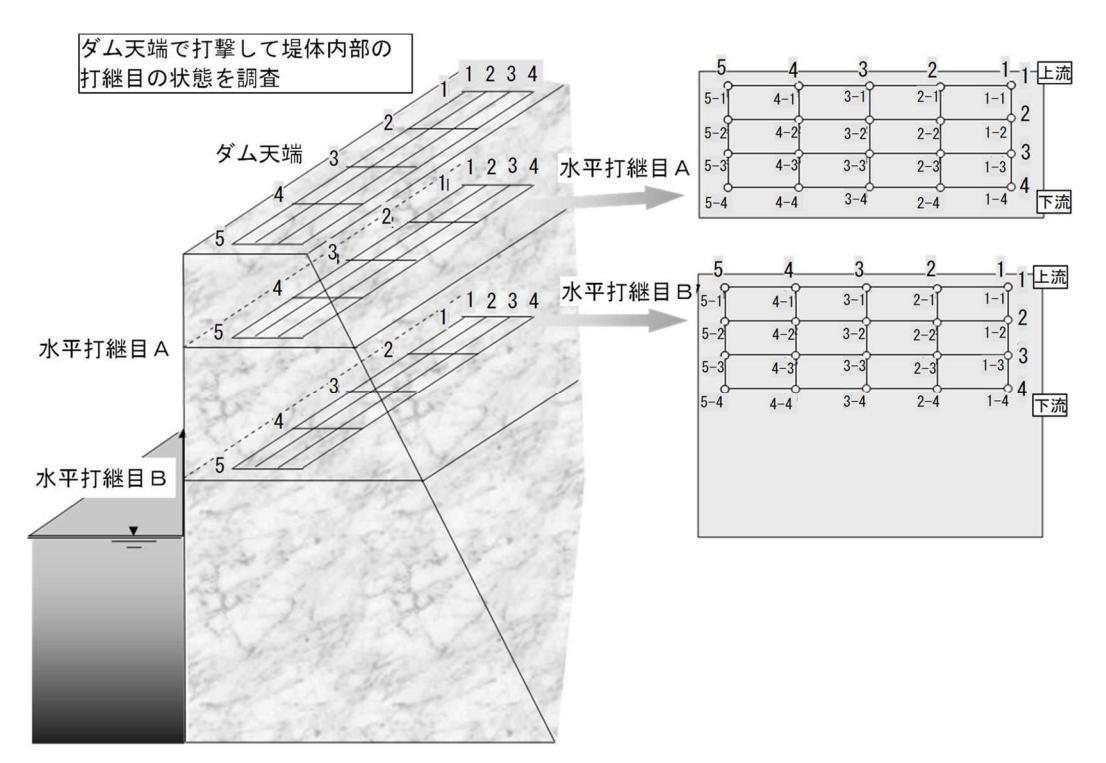
図-4.2.7 コンクリートダム天端の打撃点と対象打継目,状態推定箇所(点)⁸⁾

また,表-4.2.4にはAダムでの計測数量を示したが,各ブロックでの打撃点数の違い はブロック長,及びブロック頂部形状の違いによるものである。また,状態推定を行う水 平打継目は,下流面の漏水状況,ならびに天端等からの打撃・反射波計測において当該打 継目深度からの反射波発生の状況を基に,変状が懸念される打継目を対象とした

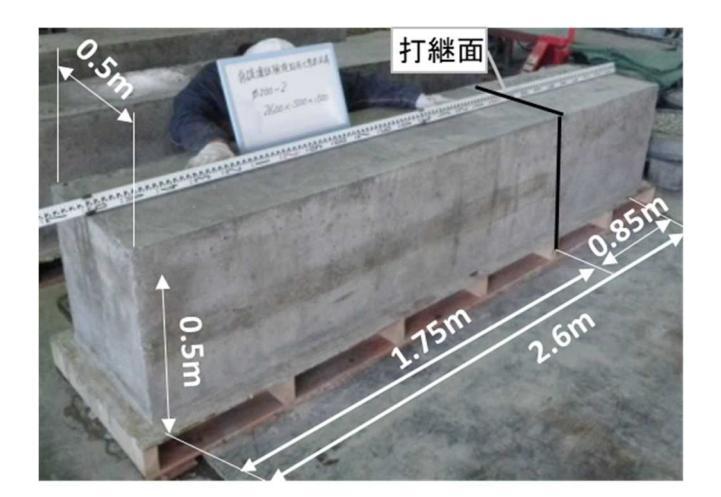
図-4.3.1 大型供試体の形状寸法¹⁰⁾

供試体は、図-4.3.1に示した 0.5×0.5×2.6mの直方体で作製した。供試体は一旦 0.5×0.5×1.75mの供試体として打設し、硬化させたのち、最も早い場合、中2日程度で 打継ぐ、ダムでの施工と同等の3日後に長さ0.85m分の供試体を打継いで完成させた。な お、打継目については実際のダムで実施しているグリーンカットを模擬したワイヤーブラ シによる目粗しで表面のモルタルを除去したのち、モルタルを塗布する他、内部欠陥を模 擬する表-4.3.2に示す形状寸法の樹脂シートを貼付する処理を行った後に打設を行った。 検討を行った内部欠陥のシリーズは、樹脂シートの厚み(欠陥の幅)に着目したシリーズ と、樹脂シートの大きさ(欠陥の範囲)に着目したシリーズとに分けられる。なお、樹脂 シートは力を受けると変形する性状のため、樹脂シートの厚みは分離面の厚さという視点 でなく、接触している面積の割合が少なくなるという考え方で、厚みを変化させたシリー ズを設定した。

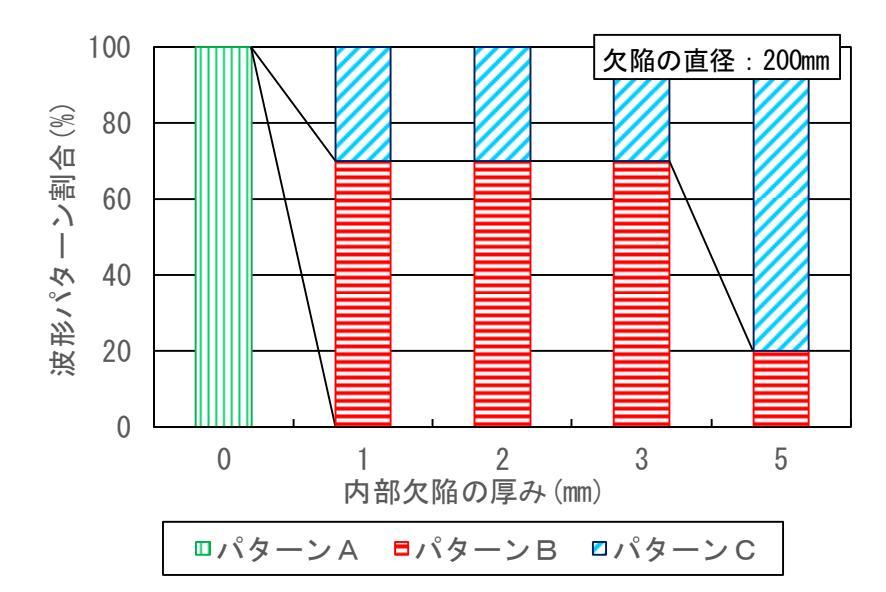
図-4.3.4 内部欠陥の厚みと波形パターン比率の関係¹⁰⁾

つぎに, 表-4.3.5 及び表-4.3.6 に示した内部欠陥の各ケースの波形パターンの比率を 図化したものを, 図-4.3.4 及び図-4.3.5 に示す.また, 伝播速度の変動係数をシリーズ 毎に比較したものを図-4.3.6 及び図-4.3.7 に示す.

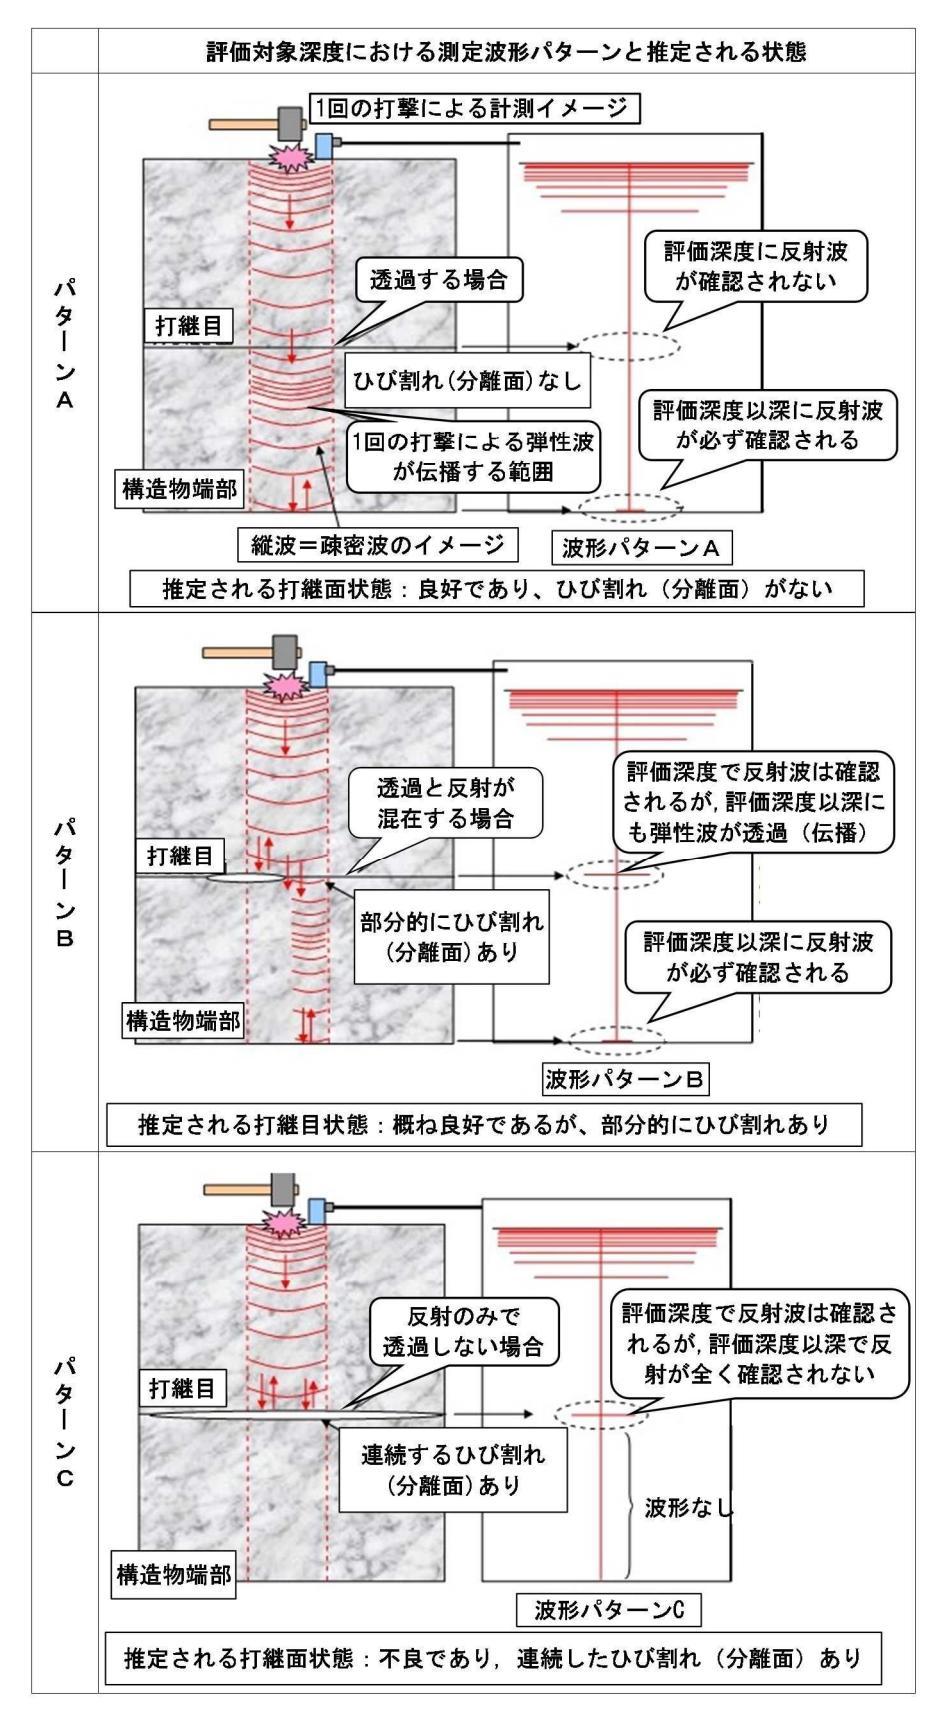
図-4.5.1 評価対象深度における測定波形パターン⁸⁾

コンクリートダム堤体において計測される波形は、ある深度(打継目までの深さ)に着 目して見ると、図-4.5.1 に示すように、A: 想定深度において反射波が確認されず、ほと んど透過していくもの(より深部で反射波を確認), B:想定深度において反射波が確認 されるが、一部、透過もしているもの(より深部でも反射波を確認)、C:想定深度で明 瞭な反射波が確認され、より深部の情報(反射波)がないもの、の3つのパターンに分け られる。このうち、Aのパターンは想定深度において弾性波の反射を生じさせるひび割れ 等の劣化が無い状態であると推察され、一方、Cのパターンは想定深度にはより以深に波 を伝播させないひびわれ等の劣化が存在していると推察される。また、Bのパターンは波 を反射させるひび割れ等の劣化が部分的に存在し、透過する部分も存在していることを示 している。また本調査で用いた衝撃弾性波法は高い指向性を有し⁴⁾,打継面における打撃 点直下近傍の限られた範囲内の情報が得られているものと考えられるが、コンクリートの 不均質性により、弾性波の伝播経路には、打撃入力ごとにばらつきが生じる。さらに、微 細なひび割れの場合には面として完全に分離していないため、部分的に波が透過する。こ のことから同一の状態推定箇所(点)で複数回計測した場合に計測される波形パターンは必 ずしも一つではない。そのため、同一の状態推定箇所(点)で10波形程度を計測し、その 得られた波形パターンの割合から、対象箇所の状態を推定(分類)することを試みた。

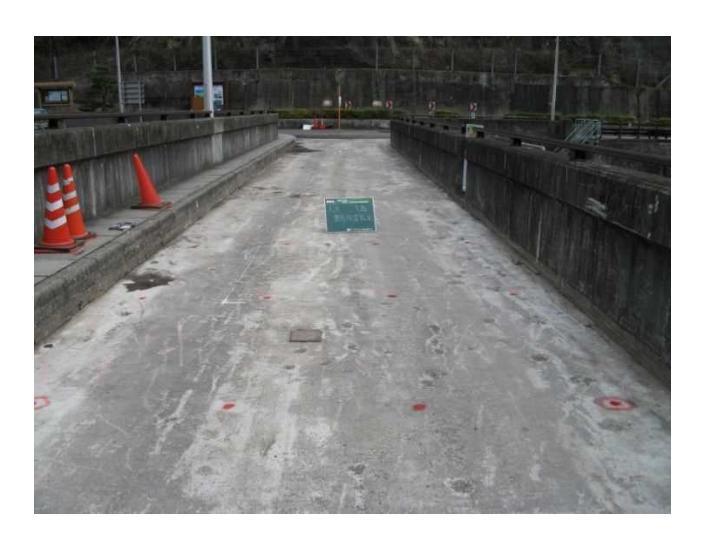
図-4.7.4 アスファルト舗装が撤去されたコンクリートダム堤体天端の状況

そのため、アスファルトコンクリートで舗装されている場合において衝撃弾性波法での 計測を行う場合には、舗装を一旦取り壊し除去し、計測を実施した後、再度、舗装を復旧 することが、高い精度で調査を行うためには、最良の方法とされている。舗装を撤去した 堤体天端の状況を図-4.7.4に示す。この舗装の撤去、復旧は、コスト増に繋がり、堤体天 端を通行止めにする期間が長期化するとともに関係機関との協議も必要になる。そのた め、堤体の劣化が著しく、状態把握のための調査の必然性が明瞭であるケースを除いて は、舗装の撤去・再復旧を避けたいというダム管理者としての想いがある。これは、舗装 を撤去しなければならない調査手法の選定・適用に対するモチベーションが低下すること になる。したがって、アスファルト舗装面、そのままで調査が実施可能であれば、衝撃弾 性波法による堤体調査の適用も増加するものと想像される。

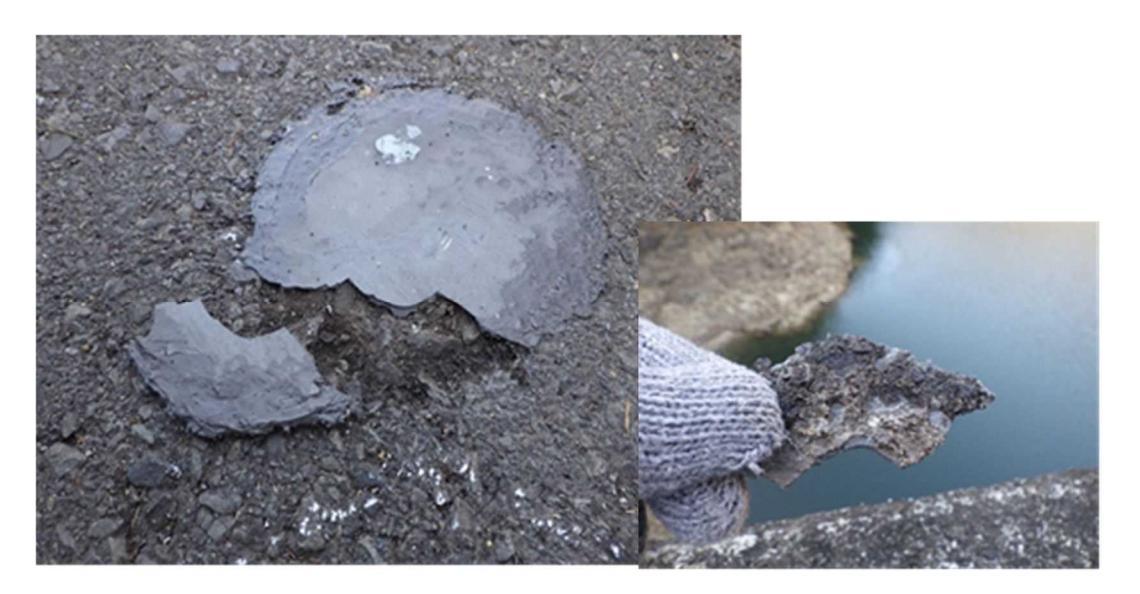
図-4.7.21 計測実施後の金蔵補修剤の撤去後状況

また,計測後に金属補修剤を剥離除去した状況を図-4.7.21 に示す。金属補修剤は, ノミ等で側方から力を加えることで容易に剥離除去が可能であることが確認された。除 去後,舗装面も薄層の剥離が生じたが,道路供用には支障が無い程度であり,許容範囲 内である。

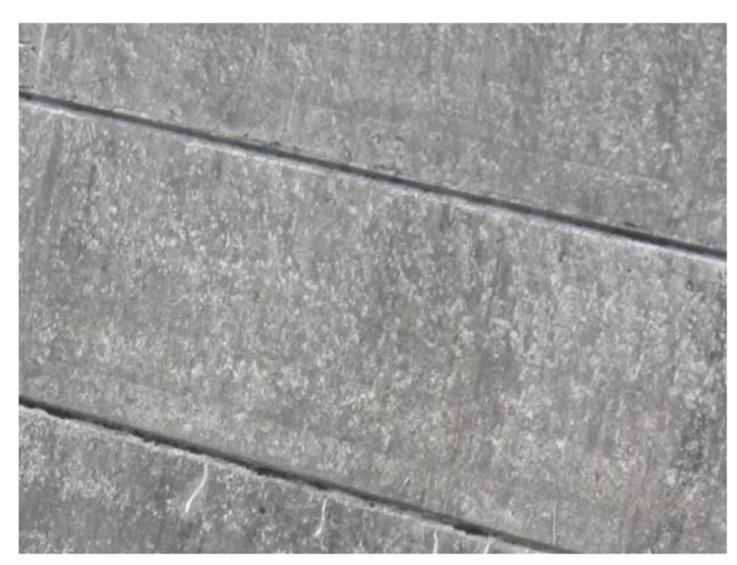
図-5.2.10 面木によって面取りされた堤体下流面と打継目の交点

①の現象が発生するのは、Aダムにおいては図-5.2.10に示すように、下流面と打継目 との交点が面木によって三角形に面取りされているため、他の部分に比較して、日射エネ ルギーが当たりにくく位、放熱しやすいことに起因したものと推察される。一方、②につ いては夏季には堤体表面よりも温度が低い降雨水及びダム貯留水、ならびにダム貯留水が 透過する堤体も夏季には表面より内部の方が低温であることに起因したものと推察され る。

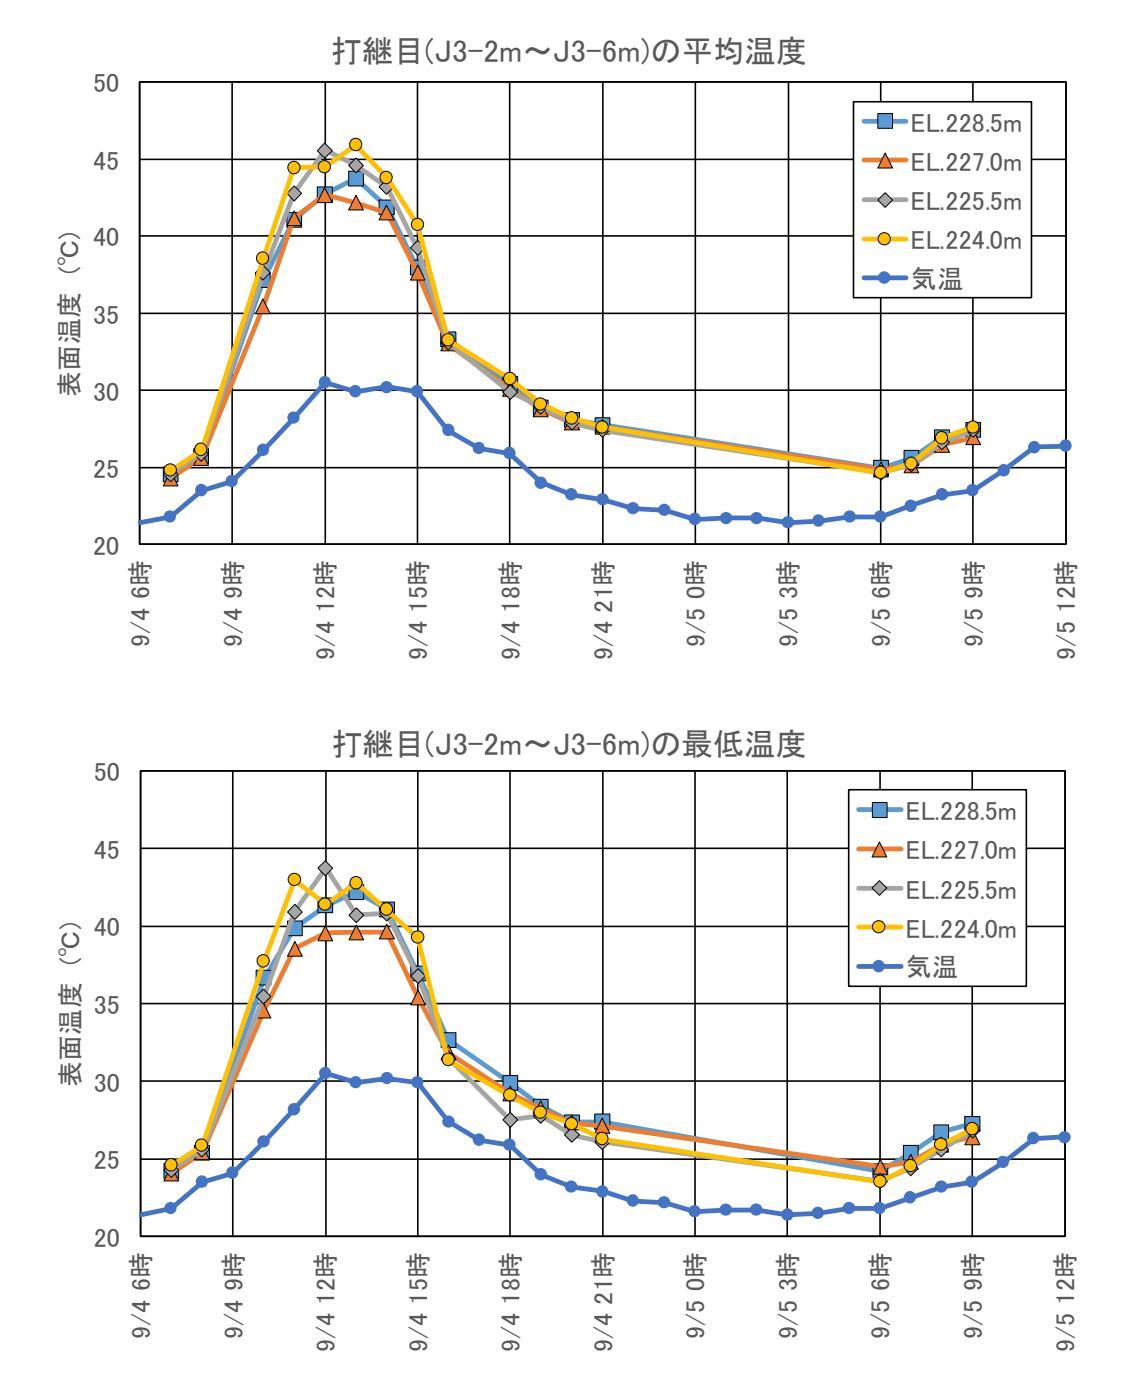
図-5.2.11 BL.3 の4つの水平打継目の平均温度及び最低温度の経時変化

**表-5.2.6**に, BL.3のEL.224.0m, EL.225.5m, EL.227.0m, EL.228.5m水平打継目の 計測時間毎の熱画像と4m区間(J.3-2m~J.3-6m)の表面温度分布を示す。また, 図-5.2.11には,各打継目の4m区間(J.3-2m~J.3-6m)における平均温度と最低温度の経時 変化を示す。

⑥計測開始時に降雨水による濡れ滲みが最も確認され,最も変状が進んだ打継目である と推察される EL. 227. 0m 打継目に着目とすると,他の打継目に比較して温度上昇量は小 さく,気温低下に伴う温度下降期においては温度下降量が小さく,夜間には最も温度が 高くなる傾向が確認される。すなわち,外部からの熱供給に対して遅鈍な変化を示して いる。この傾向は,一般的なコンクリート構造物において表層部に欠陥がある場合に計 測される,欠陥部の表面温度は,周囲に比較して,上昇時には高温であり,下降時には 低温であるという特徴⁷⁾⁸⁾(図-5.2.12)と異なるものである。このような温度上昇・下 降傾向を示す要因は,明確では無いが,変状部には一般部よりも多く存在していると推 察される,比熱がコンクリートの約4倍である水による影響があると考える。

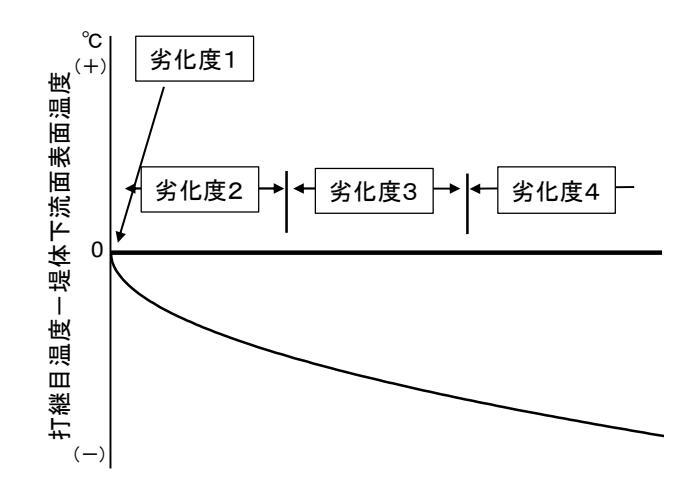
図-5.2.13 夏季における劣化度と温度差(打継目温度-堤体表面温度)との関係(イメージ)

以上に示した夏季計測における,水平打継目の劣化度と堤体下流面の漏水(・滲み)の温 度との関係を整理すると,劣化度は,打継目温度-堤体表面温度との間に図-5.2.13に示 すような関係にあると考えることができる。

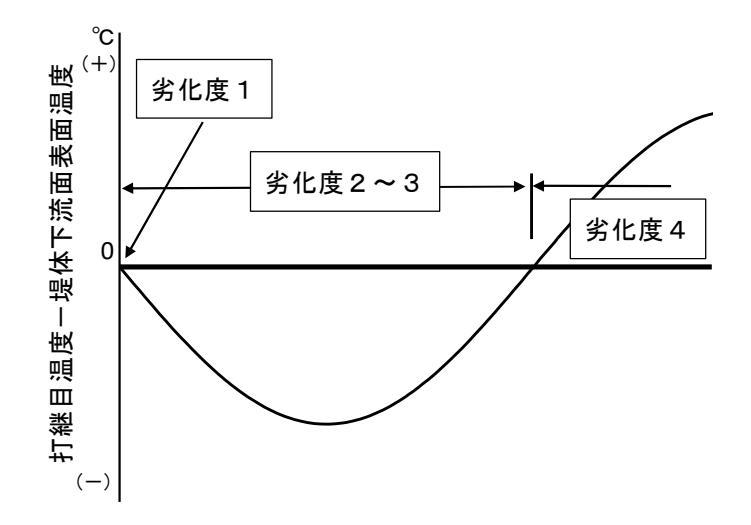
図-5.2.16 劣化度と温度差(打継目温度-堤体表面温度)との関係(イメージ)

以上に示した水平打継目の劣化度と堤体下流面の漏水(・滲み)の温度との関係を整理すると、劣化度は、打継目温度-堤体表面温度との間に図-5.2.16 に示すような関係にあると考えることができる。

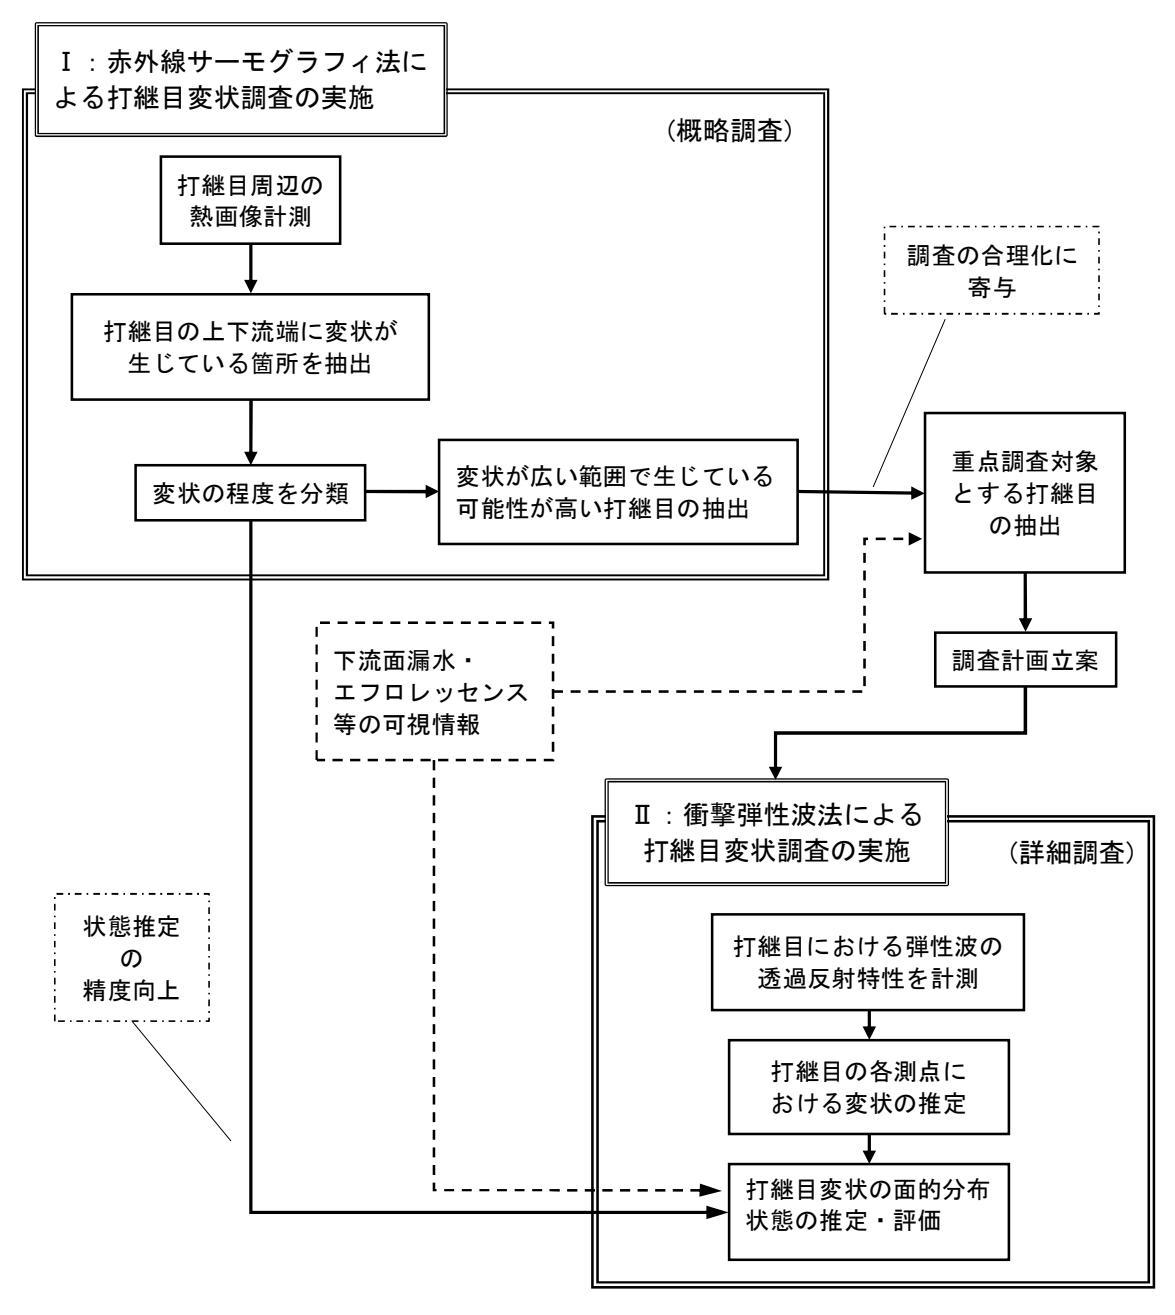
図-6.2.1 非破壊試験を用いたコンクリートダム堤体の水平打継目の状態把握方法(案)

これによって,詳細調査である衝撃弾性波法による調査の合理化と,衝撃弾性波法によ る調査結果に対して赤外線サーモグラフィ法による調査結果を加味した最終とりまとめを 行う事で水平打継目状態推定の精度向上も期待される。

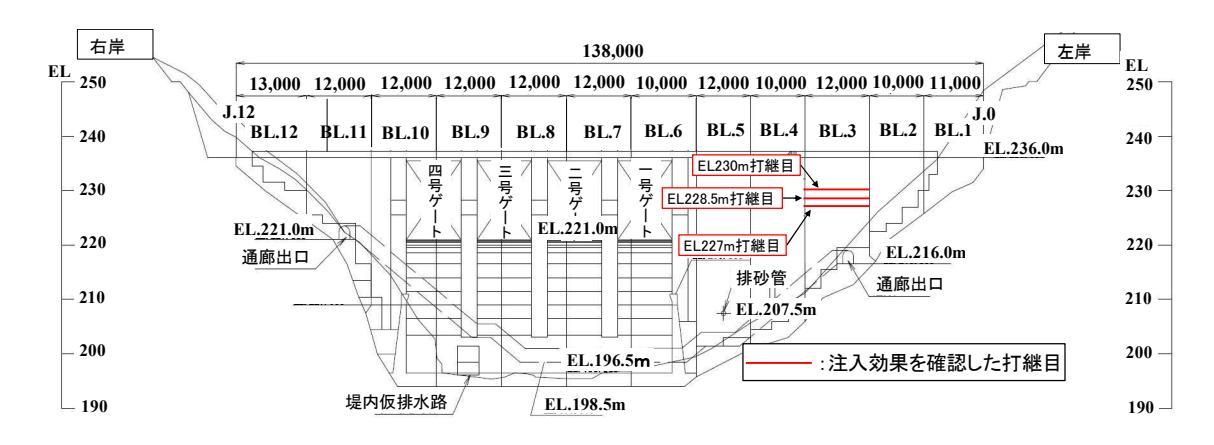
図-6.3.13 衝撃弾性波法を用いた注入効果の検証を行った水平打継目の位置

検証に用いたのは、本研究でモデルダムとして取り扱ってきた、堤高42mの重力式コン クリートダムのAダムである。AダムのBL.3においては、下流面漏水対策としてダム天端 から鉛直方向に削孔(φ66mm)し、下流面で漏水が確認されていた標高(EL.230.0m, EL.228.5m,及びEL.227.0m)の水平打継目に対して超微粒子セメントと水とを混合した セメントミルクを注入する漏水対策を行っている。このセメントミルク注入作業の前後 に、衝撃弾性波法を用いて堤体天端から計測を行い、対象となる水平打継目における弾性 波の透過・反射特性の変化について分析し、注入の効果が確認できるかについて検証を行 った。なお、BL.3における衝撃弾性波法の測点はダム軸方向に2m間隔、上下流方向に1 m間隔のダム軸方向×上下流方向:6×4の合計24点を配置している。注入孔の位置につ いては対策前に計測した結果に基づいた3層の打継目の状態を総合的に考慮し、測点1-2、測点2-1、測点3-2、測点4-1、測点4-2、測点5-1、及び測点6-2の7箇所とした。な お、注入孔を設けた測点における注入後の計測については注入孔から少しずらした位置に 計測点を設けて計測した。衝撃弾性波法を用いて注入効果の検証を行ったAダムの水平打 継目の位置を図-6.3.13に示す。

表-6.3.2~表-6.3.4 及び図-6.3.14~図-6.3.16 に示した結果によると、一部の測点を除き、注入によって概ね1~2ランク改良されていることが分かる。状態の改良は注入孔近傍だけでなく、周辺の測点においても改良は確認され、注入の効果が衝撃弾性波法を用いた計測で確認できると言える。一部の測点については変化なし、場合によっては状態が悪くなっていることを示す結果が得られている。変化無しの結果については注入が不十分であること、状態が悪くなった箇所については何らかの要因(例えば注入圧力が過大等)によって劣化したことを示すものであり、これらの情報についても注入の結果の評価、すなわち補修効果の検証、追加施工の判断においても有益なものとなる。

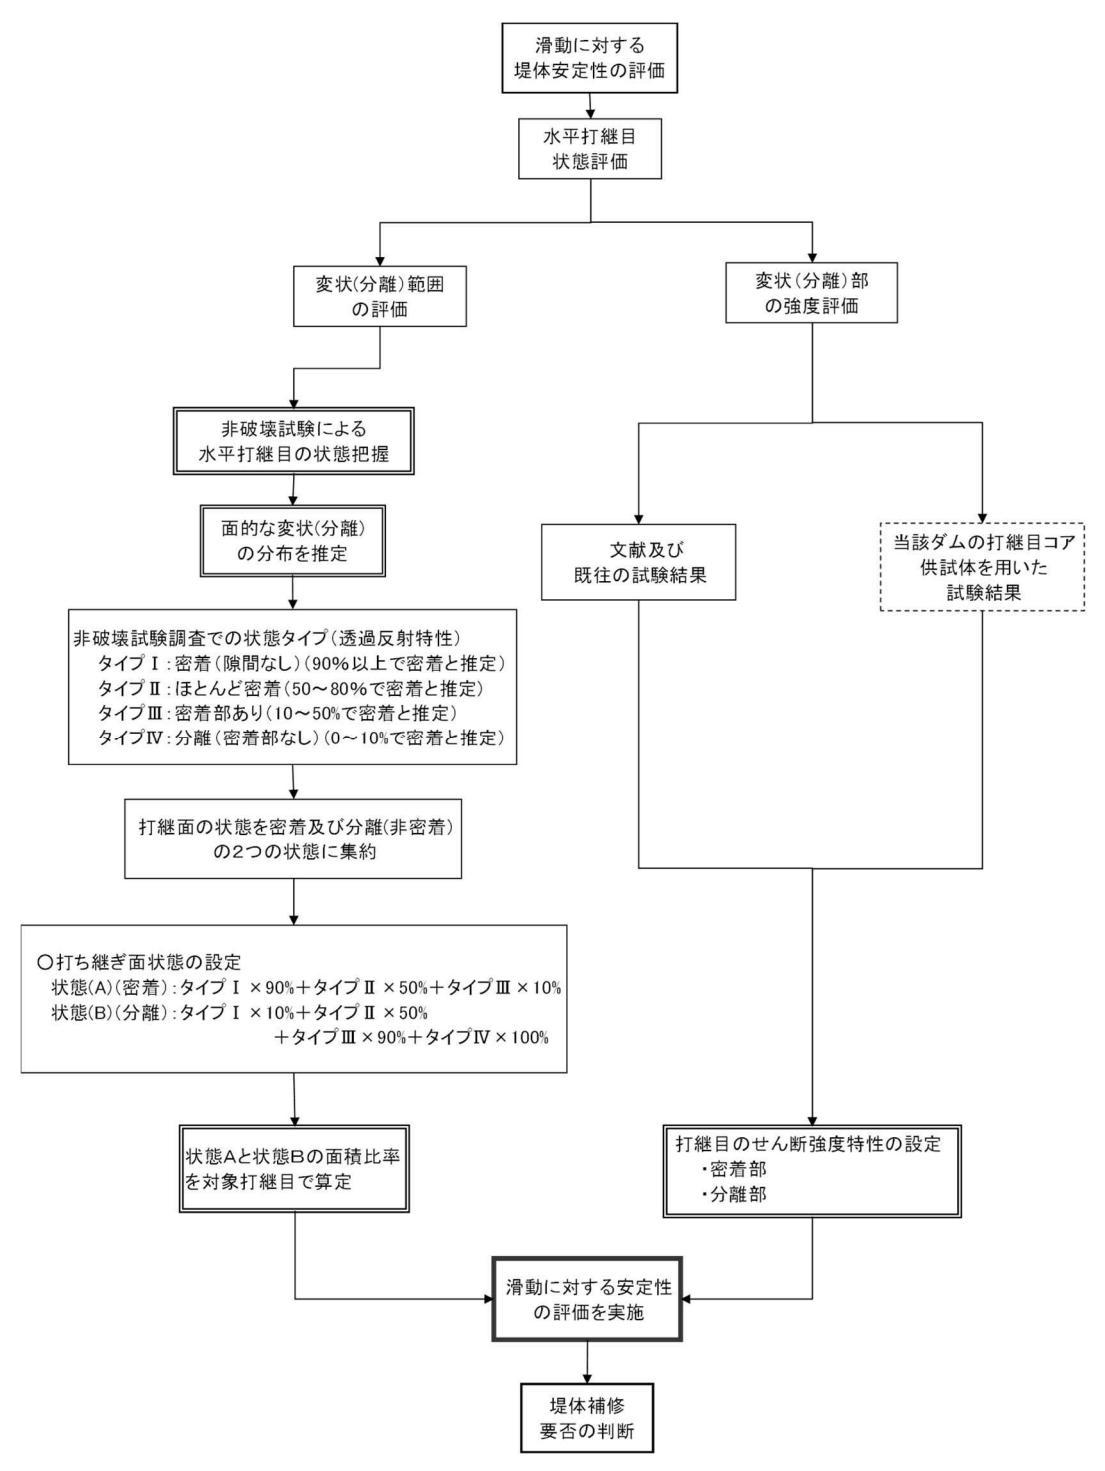
図-7.2.6 水平打継目に変状が生じた堤体の滑動に対する安定性評価フロー

水平打継目に変状が生じたコンクリートダム堤体の滑動に対する安定性に対しては、 その変状の範囲と変状の程度,ならびに変状が生じた時の強度特性の変化が影響する。 そこで,図-7.2.6に示す手順で安定性を評価することを提案する。

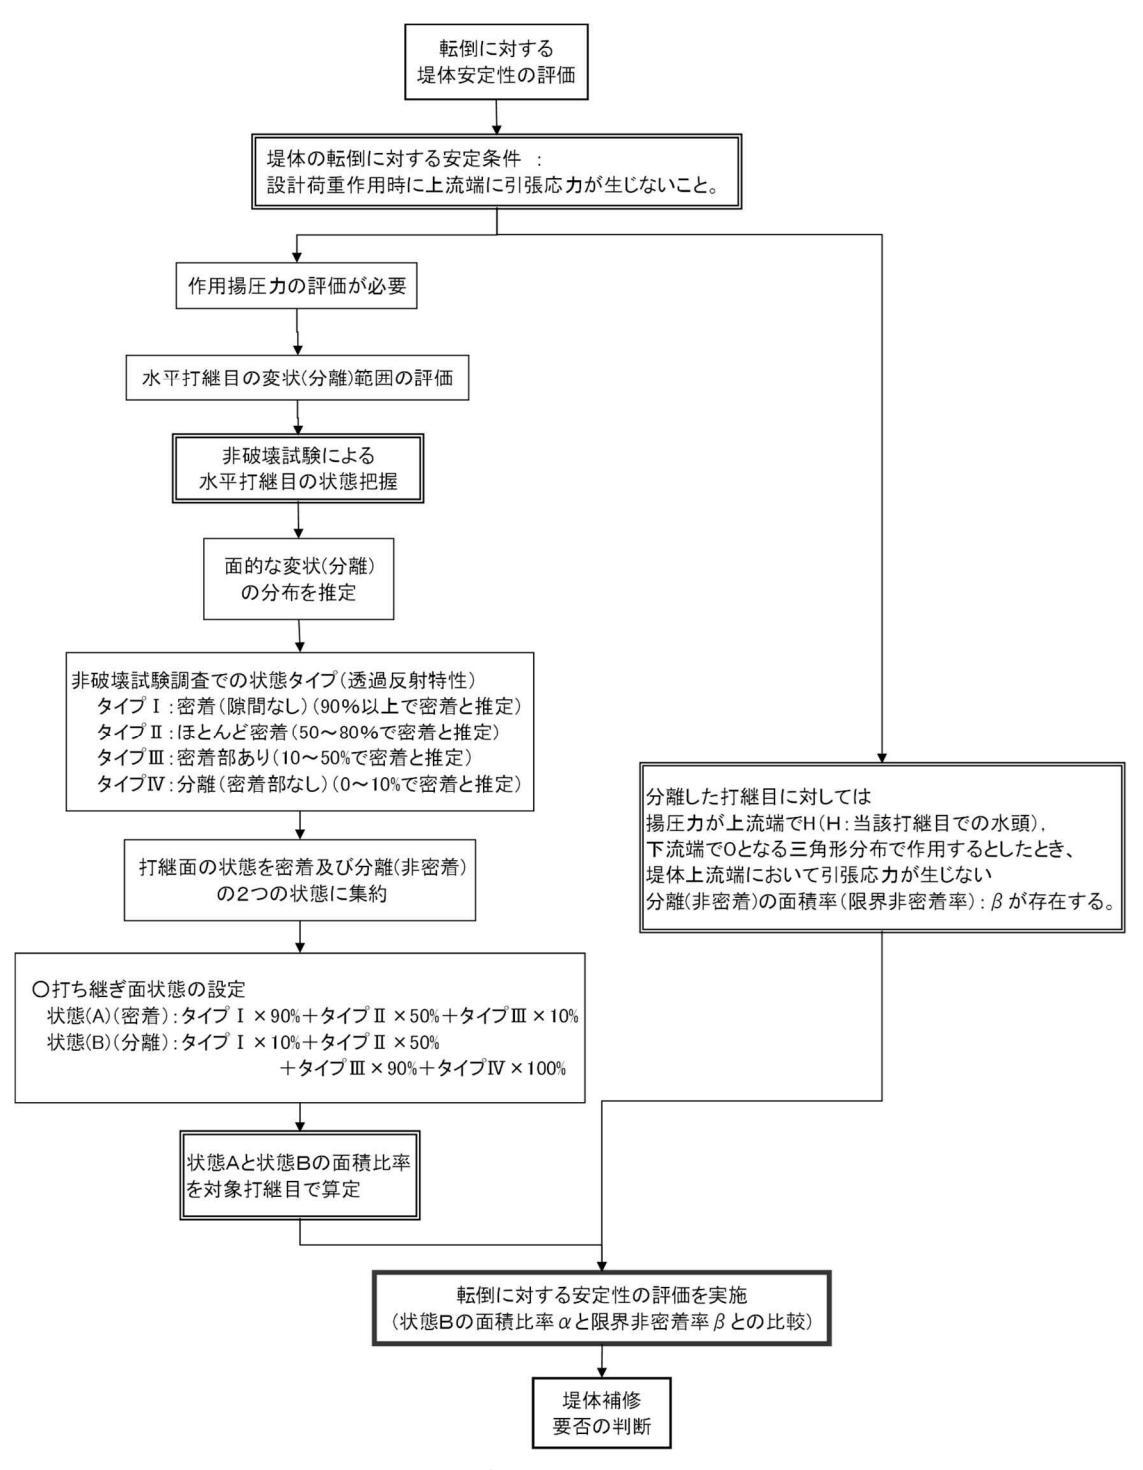
図-7.2.11 水平打継目に変状が生じた堤体の転倒に対する安定性評価フロー

水平打継目に変状が生じたコンクリートダム堤体の転倒に対する安定性に対しては, その変状の範囲と変状の程度が影響する。そこで,図-7.2.11に示す手順で安定性を評 価することを提案する。
