非破壊試験を用いたコンクリートダム堤体の 性能評価に関する研究

市川滋己

2020年6月

大阪大学大学院工学研究科

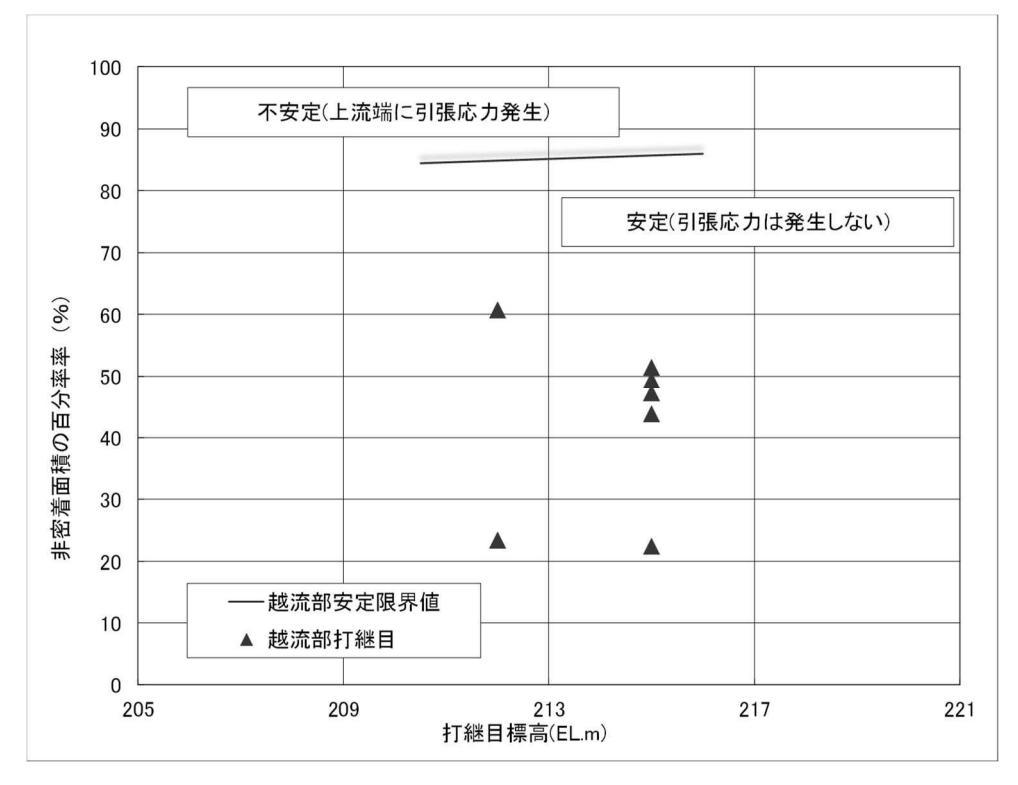
図-7.2.13 転倒条件の検討結果(Aダム越流ブロック)

ここで、Aダムにおける水平打継目標高毎に上位の堤体に対する断面力から算定され た非密着限界面積比率 $\beta$ と、非破壊試験を用いて推定された非密着面積比率 $\alpha$ との関係 を、非越流部ブロック(BL.3~BL.5, BL.11~BL.12)と越流部ブロック(BL.6~BL.10)と に分けて示したものを、図-7.2.12と図-7.2.13に示す。この結果によると、変状が懸 念された水平打継目における非密着面積比率 $\alpha$ は、いずれも限界面積比率 $\beta$ を下回って おり、Aダム堤体においては転倒に対する安定性に関する構造性能を満足しており、補 修の必要は無いと評価される。

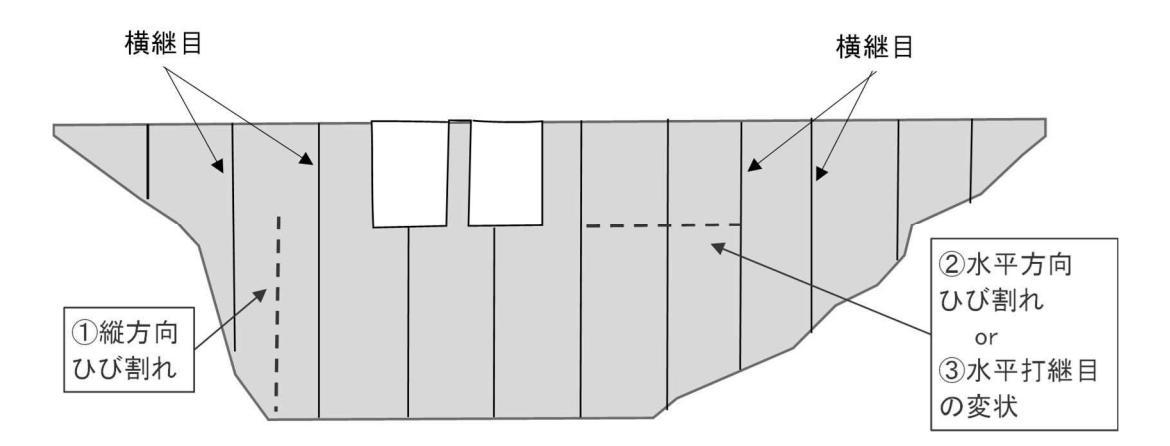
図-7.3.1 漏水発生形態模式図(①~③)(堤体を下流側から見た図)

これらの発生形態のうち、①②③の3形態については、堤体下流面で漏水が滲出~流 出という形態で確認される。一方、④及び⑤の形態については、①~③と同様に、堤体 下流面で確認される場合もあるが、横継目に設置された継目排水孔で排水される漏水量 の増加という形で漏水が確認されることもある。

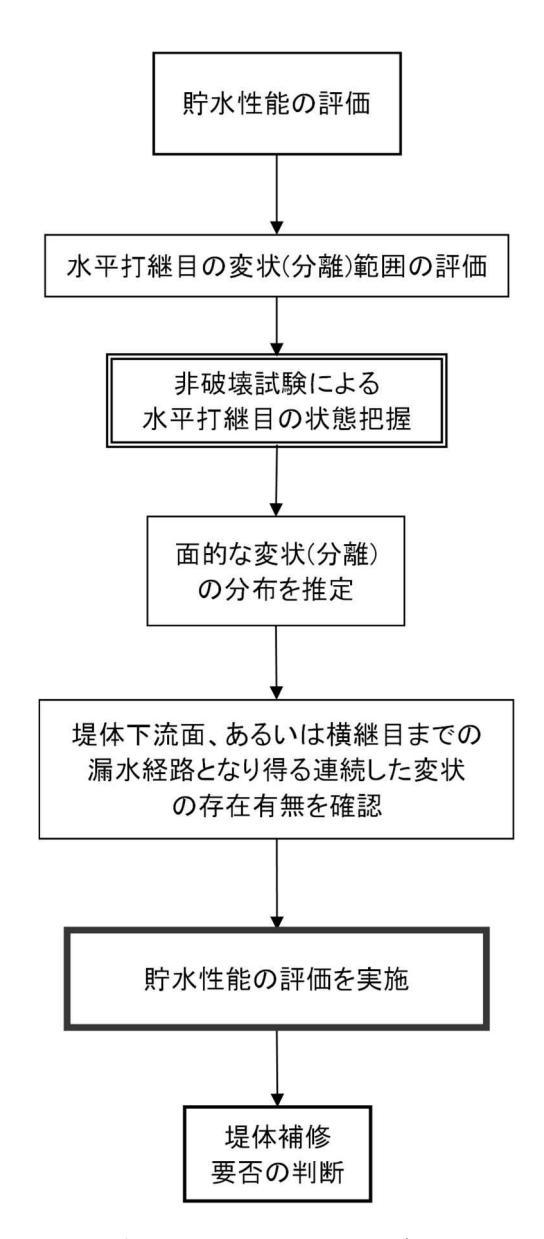
図-7.3.3 水平打継目変状が生じたコンクリートダム堤体の貯水性能の評価手順
ここで, 貯水性能の評価フローの(1)変状(分離)範囲の評価, (2) 漏水経路とな り得る連続した変状の存在有無の確認, に分けて実施手順を説明する。

水平打継目に変状が生じた場合のコンクリートダム堤体の貯水性能の評価は、基本的 には水平打継目に、堤体下流面あるいは止水板の下流側の横継目まで連続した漏水経路 が形成されている、あるいは形成されつつあるか、否かという評価を行うことになる。 したがって、図-7.3.3に示す手順で貯水性能を評価することについて提案する。

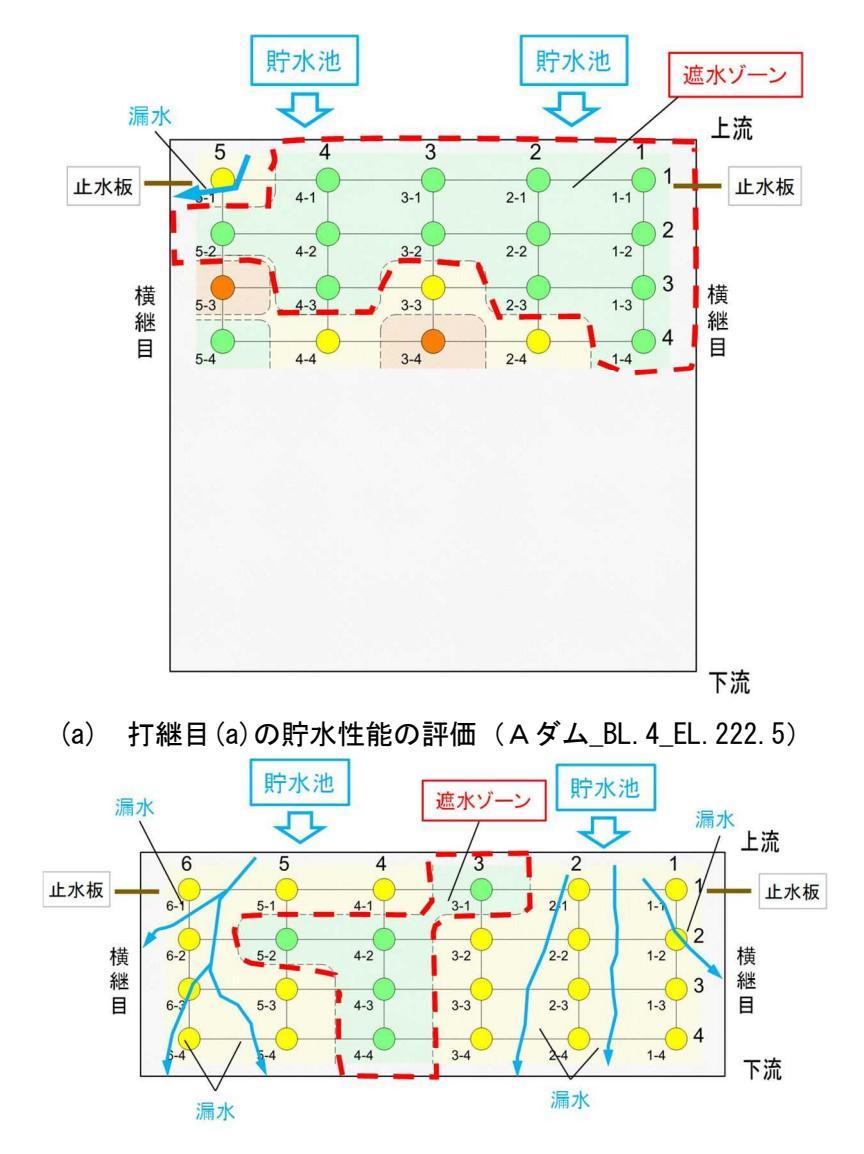
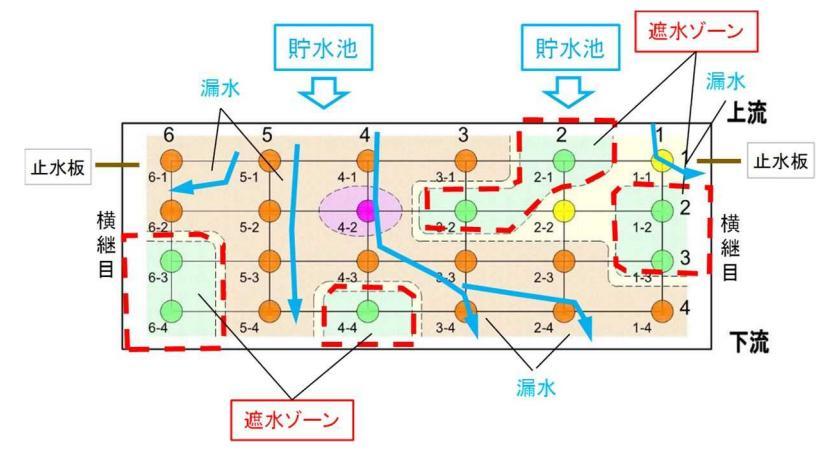
図-7.3.4 にモデルダムであるAダムの打継目の貯水性能を事例として示した。タイプ I からタイプIVの分布状況から貯水性能は(a)  $\rightarrow$  (b)  $\rightarrow$  (c)の順序で低くなっていると評価 できる。このように、非破壊試験の結果を用いて貯水性能を評価することが可能とな る。また、これは予防保全対策の実施時期等の判断においても資するものである。

(b) 打継目(b)の貯水性能の評価(Aダム_BL.3_EL.228.5m(補修後))

(c) 打継目(c)の貯水性能の評価(Aダム_BL.3_EL.228.5m(補修前))
