| Citation | 大阪大学低温センターだより. 1979, 26, p. 14-15 |

# CTI液化機の重大故障発生とその見事な 修理についての報告

低温センター 堀 秀 信（豊 中 ）

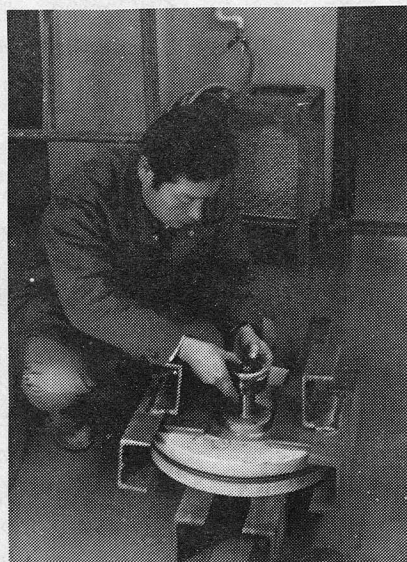
液化機のシャフト修理状況

3月13日の正午頃事故が発生、低温センターの浅井氏が伊達センター長の所へ故障発生への報告に飛び。その時、浅井氏の「直径3 cm位のこんな太い鋼鉄のシャフトが折れる事など信じられない………」という言葉が印象的だった。同日午後、私はとりあえず液体He供給休止の通知を出した。一方浅井氏は部品をCTI社に発注しすぐ送ってくれるように依頼した。その後すぐ、浅井氏と話し合った結果、「現在約100 lのHeが残っているがこれは500 lのベッセルに入っており、それを空にすると後日液化機を修理した時、予冷に2,3日かかるから、とりあえずこれの供給も凍結しよう。」という事になった。同日夕刻、私の所に100 lのHeを供給せよという申し込みが2,3あったが全部お断わりした。しかしなかなか納得されない方もあった。一方液化機をにらみつづけていた浅井氏は液化機が冷たいから触れないが必ずなんとかしてみせる………」と次第に満ちてくる自信に自らうなづいていた。3月14日、液化機の温度が上がるまで2日ほどかかるのでこの日も液化機は前日のままであった。数名の教授、助教授の方々が実際の現場を見に来られ浅井氏に修理の様子、方法等の話を聞いていかれた。その後、ある教授の言によれば、「優秀な技官は、このような時に燃える」と言われたそうである。3月15日朝より浅井氏等が液化機の解体を行い対策を考えた。修理の方針は折れたシャフトの短い部分を別の銅と入れかえ、残った部分との接続は両者に逆ネジを切り、それをねじ込んで溶接する。その後旋盤で

軸合せを行い、ツメ溝を縦フライスでつけ、出来あがったシャフトの補修部分を負荷の小さな側にもっていくというものである。この日午後から夜にかけて、ネジ切りと溶接が行われた。材質はヤスリで削って調べその材質はNi, Mo の入った比較的軟い、弾力性のあるものとわかり軟鉄を使用する事にした。ネジ切りは基礎工学部長谷田研の小林氏、溶接は丁度阪大に来ておられた関西技研の方にやっていただいた。その日の仕事はここまでである。その夜、浅井氏との話の中で、「この程度の故障はしょっちゅうおこるけれどいつも即座に我々が修理して来ました。この故障は液化機を止めなくては修理出来ないで目立っただけでしょう。」との事、低温センター御利用の皆様は充分耳に止めておいていただきたい事だと思った。3月16日朝から低温センターの株氏が旋盤で軸を合わせ整形し、フライスで溝をつけるという一番精度のいる仕事を行う。午後からは浅井、畠中両氏が分解した液化機部分を組み立て夜にはもとの形にもどした。この間、低温センターの様子を見に来られた方々の中には、「ここまで分解して直しているのか」と感心され、写真を撮られる方もおられた。3月17日朝からテストを開始し午後には行けそうだという結論が出、次の週からは平常運転ということになった。この間低温センター豊中分室で行った作業の中には、液化機が外国製のため修理道具がなく、手作りで工夫して作ったものを使用して行い場面も多くあった。
