# Computed Tomography 装置の基礎的研究 (第7報)

—高X線減弱物質と撮影野内での偏心の影響 (8機種について)—

Fundamental Studies of Computed Tomography (7th Report)

—Effect of High Contrast Substance and Location in the Scanning Field (for eight models of scanners)—

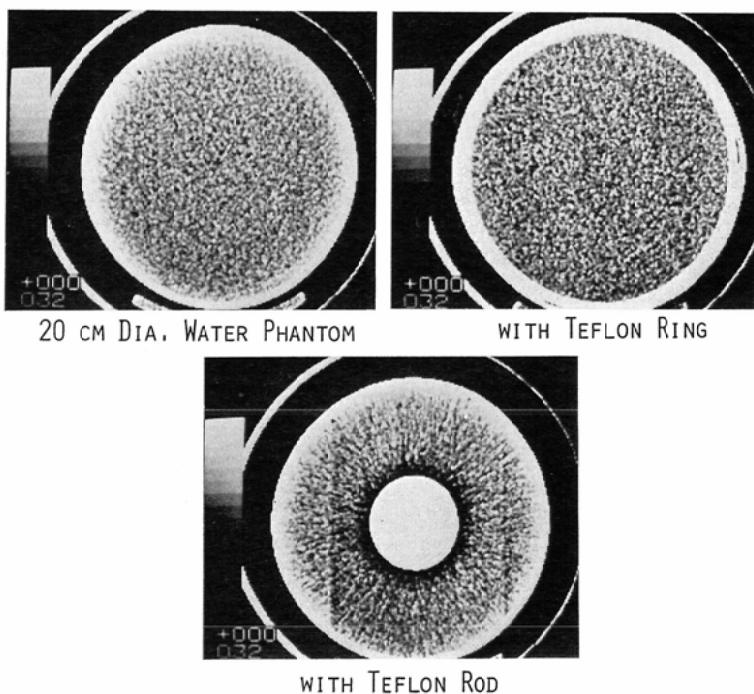
Fig. 1. CT images of scanner "A". A marked artifact of black band is seen just outside the image of a T-Rod.

○Scanner "A" (Fig. 1) T-Ringでは一様性は殆んど影響をうけない。しかしT-Rodでは水との境界部に強い陰性のアーチファクトを生ずる。

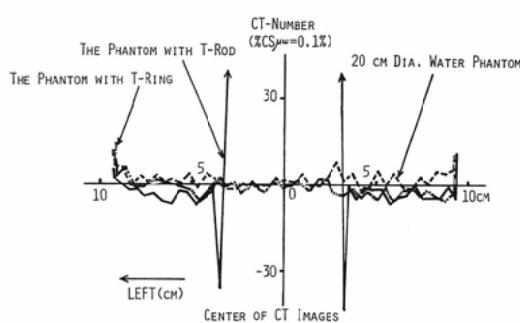
Fig. 2. Teflon effects on the CT images of scanner "B". Profile plots of mean CT numbers (3 pixels) across the center of each image are shown. A spikelike artifact is recognized for the CT image of the phantom with T-Rod.

○Scanner "B" (Fig. 2) Scanner "A"とほぼ同一の結果である。ただしT-Rodと水との境界部における陰性のアーチファクトの幅はかなり狭小化している。

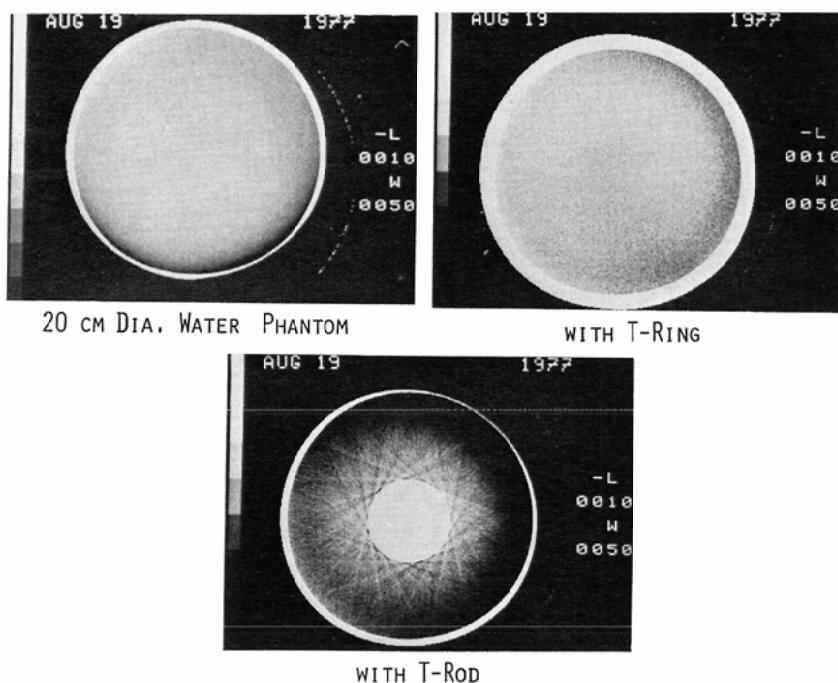
Fig. 3. CT images of scanner "F". Only a mere artifact of black band is seen just outside the image of T-Rod.

○Scanner "F" (Fig. 3) Scanner "B"に類似し、T-Ringは殆んど影響しないが、T-Rodでは水との境界部に陰性の細いアーチファクトを生ずる。

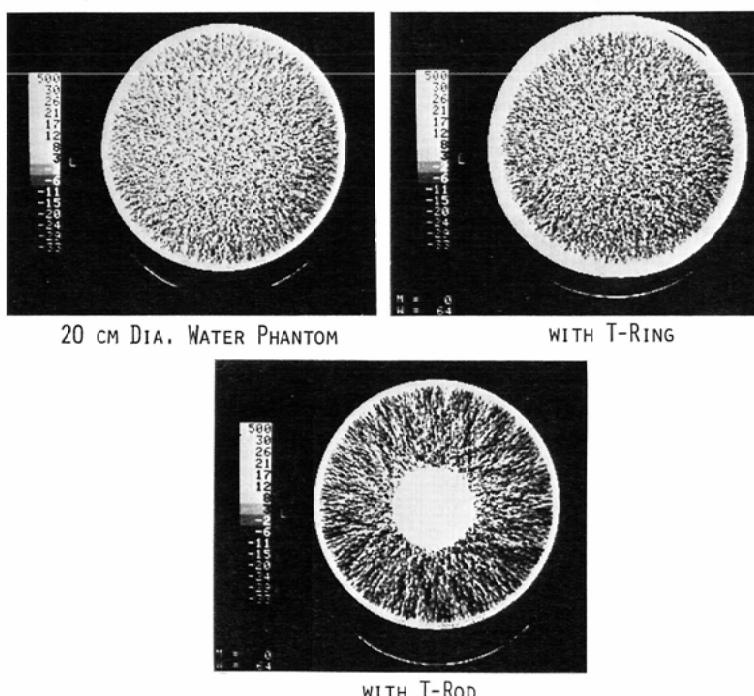
Fig. 4. CT images of scanner "G". No artifacts are recognized.

○Scanner "G" (Fig. 4) Scanner "C", "D"と同様T-Ring及びT-Rodの存在でCT像は殆

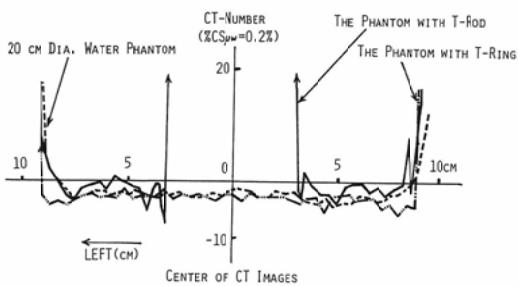
Fig. 5. Teflon effects on the CT images of scanner "H". Uniformity is improved with the existence of T-Ring and an artifact of the black band is recognized for the CT image of the phantom with T-Rod.

○ Scanner "H" (Fig. 5) コントロールの20 cm 水ファントムでは、CT 像の外周部で CT 値が高値となる Cupping 現象をみとめるが、T-Ring はこの現象を改善する。一方 T-Rod は水の

部位での一様性に対しては無関係だが、水との境界部で軽度の細い陰性アーチファクトを生ずる。

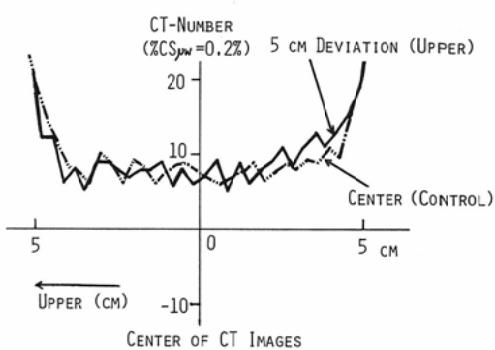
Fig. 6. Location's effect of scanner "A". Vertical profile plots of mean CT numbers (3 pixels) across the center of each image are shown.

○Scanner "A" (Fig. 6), "C" (Fig. 7), "H" (Fig. 9) コントロールに比べて偏位側での外

周部の CT 値が幾らか低値となり、逆に内側の外周部での CT 値が高値となる現象をみとめる。

被写体を撮影野内で偏して置いた場合の実験も、臨床的には重要な意味をもつ。臨床的意義のある実験を行ひえたエアスキャン形式の 4 機種中の 3 機種が、いずれも撮影野内での偏位側で CT 値が幾らか低くなつたことは注目される (Fig. 6, 7, 9)。一方 Scanner “G” は、エアスキャン形式のスキャナであるにもかかわらずこの点全く影響をうけなかつたわけで (Fig. 8)，この様に安定した CT 像をうることが不可能でないことを示唆している (このスキャナの場合、高X線減弱物質の存

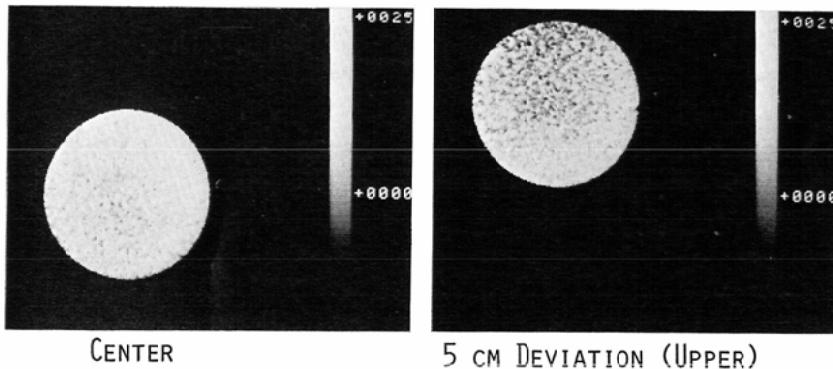
Fig. 7. Location's effect of scanner "C". A low density artifact is seen at the upper pole of right CT image.

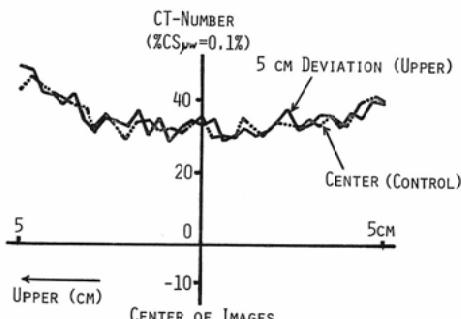
Fig. 8. Location's effect of scanner "G". No artifacts are recognized.

○Scanner "G" (Fig. 8) この第2世代スキャ

ヤナの場合、図にみる如く、5cm の偏位によつて CT 像の一様性は全く変化しない。

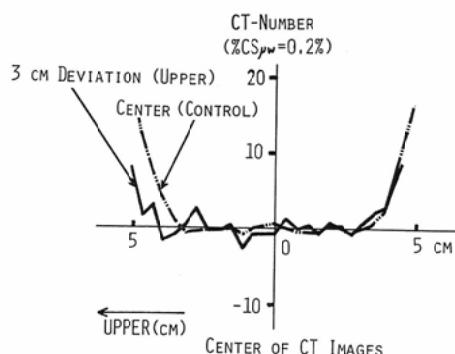
Fig. 9. Location's effect of scanner "H". Some lack of uniformity is caused by 3 cm deviation of the water phantom in the scanning field.
