中国・上海市における老洋房の保全と持続的  
利用に関する研究

周 霏  
(ZHOU FEI)

2013 年 12 月

大阪大学大学院工学研究科

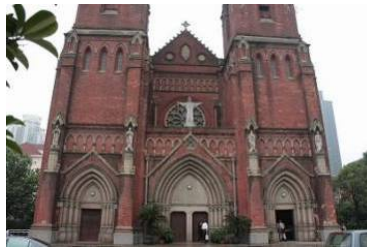
写真 1-2 徐家匯天主堂の外観

写真 1-2 と 1-3 は「徐家匯教会」の外観と内部の写真である。「徐家匯教会」は徐家匯商圈に位置し、この周辺の「徐匯中学」や「聖母院 (修女院)」、「大修道院」、「天主教蔵書楼」などの教会関連建築物は 2003 年に上海市優秀歴史建築に指定された。徐家匯天主堂は 1910 年に竣工した上海最大のカトリック教会建築である。

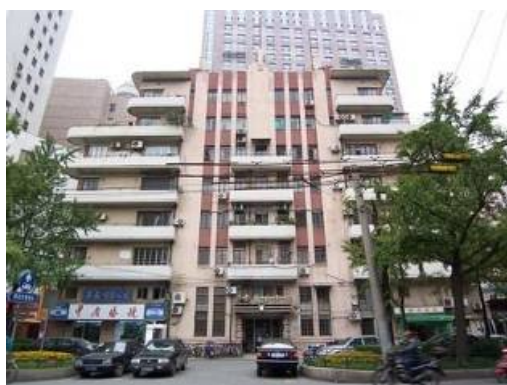
写真 1-4 常德公寓の外観（手前）

写真 1-4 と図 1-4 に示すのは、常德公寓の外観と部屋の構成である。常德公寓は 8 階建ての鉄筋コンクリート造であり、敷地面積が 2,663 m<sup>2</sup>で、1936 年に建てられたものである。常德公寓は 1930 年代に建てられた旧式公寓の代表として、2003 年に上海市優秀歴史建築に認定された。

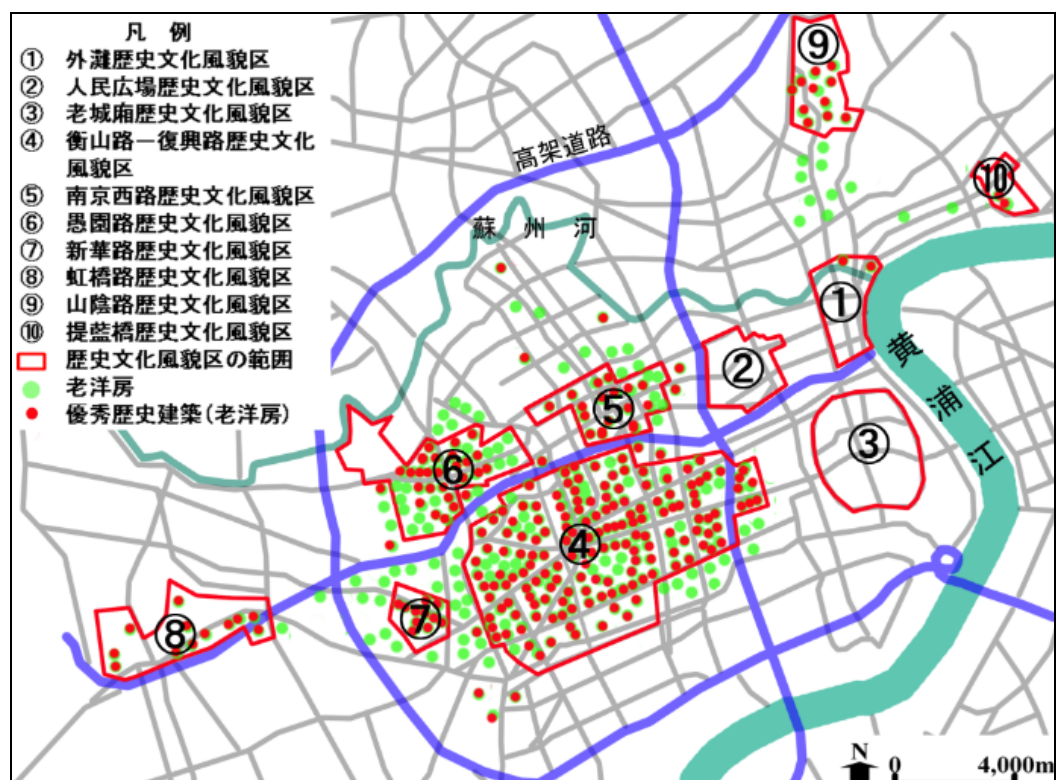
図2-2 上海都心部における老洋房の分布<sup>(3)</sup>

2003年に公布された「上海市歴史文化風貌区と優秀歴史建築保護条例」により、「優秀歴史建築」に認定された老洋房は合計225ヶ所あり、これらは衡山路－復興路(143)、愚園路(28)、南京西路(16)、虹橋路(12)、新華路(11)、山陰路(11)、外灘(2)と提藍橋(2)の8ヶ所の歴史文化風貌区に分布している(図2-2)。

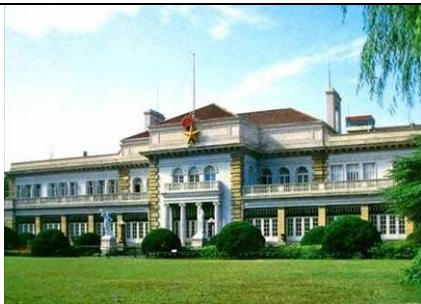
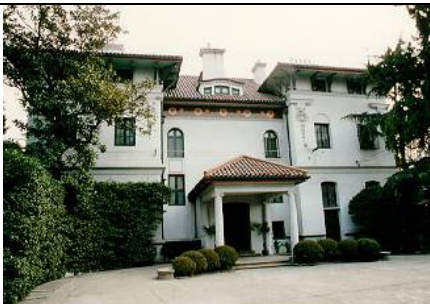
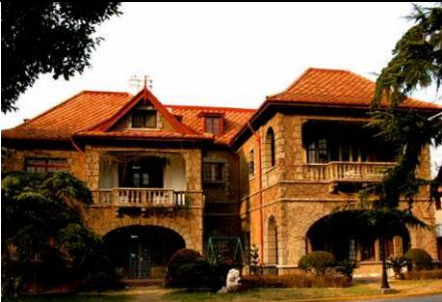
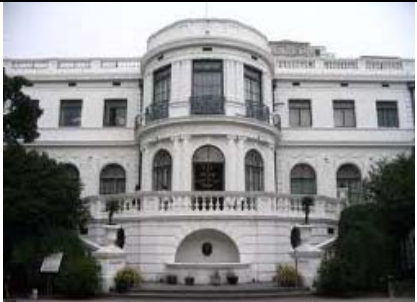
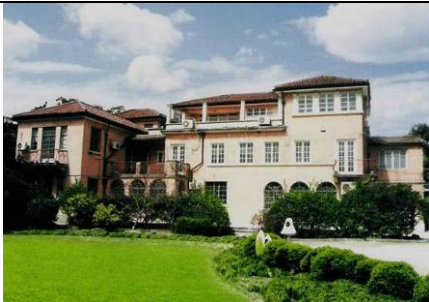
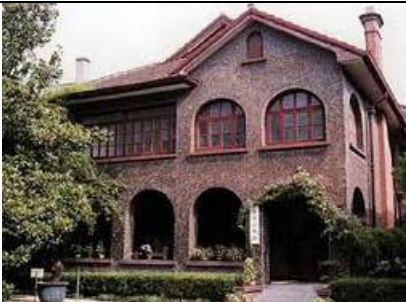
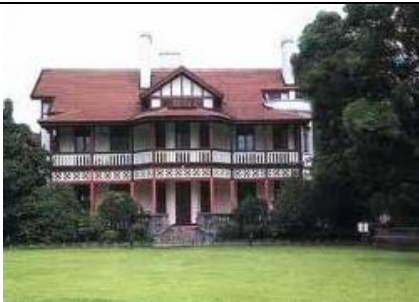
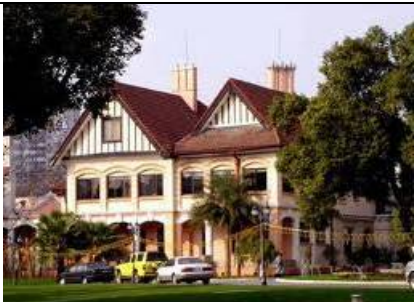
写真 2-1 居住利用以外の老洋房の保全活用の事例

居住利用以外の保全活用の内訳は、225 ヶ所のうち、政府機関が 46（20.4%）、オフィスが 22（9.8%）、病院が 15（6.7%）、ホテルが 12（5.3%）、レストランが 9（4.0%）、教育施設・研究所が 7（3.1%）、記念館が 6（2.7%）、銀行が 1（0.4%）である。これらは、政府機関用、教育研究用、公共施設用と商業業務用の 4 つに大別でできる（写真 2-1）。

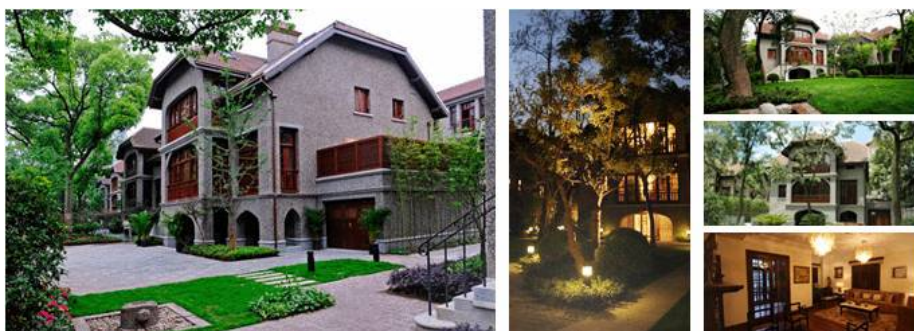
写真 2-2 思南路にある修復後の花園住宅

各地区において海派建築の建築様式の分布状況を見ると、思南路と愚園路、巨鹿路、新華路の 4 地区は老洋房が集中しているエリアである。思南地区は建国前に中国の政治家や革命家、作家、俳優など有名人の住宅が最も集中していたエリアであり、建国後、これらの多くは複数の世帯に貸し出された。思南地区は、2003 年に「上海市衡山路-復興路歴史文化風貌区」の一部となり、2004 年からは盧湾区政府が「上海市盧湾区思南路地区の花園住宅の保護と整備計画」（Conservation Planning of Sinan Road Historic Area in Luwan District of Shanghai）を実施し、思南路地区にある 49 棟の老洋房の住民を他の地区に引越しさせ、全面的な修復を行った。修復された孫文や周恩来など有名人の旧居は 2010 年に記念館として公開されている。また、一部の老洋房は個人向けに販売されている（写真 2-2）<sup>12)</sup>。

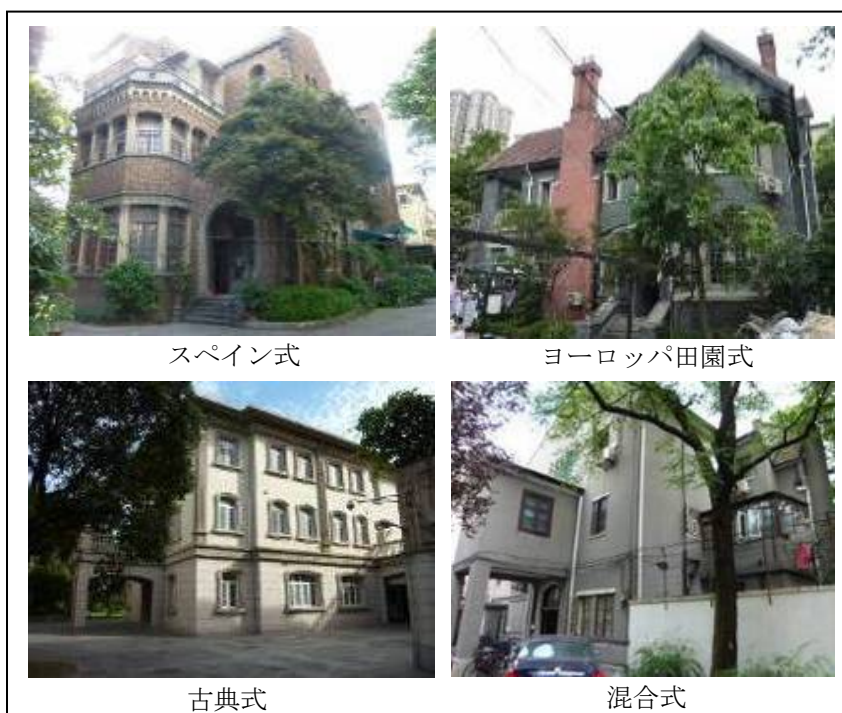
写真 3-1 各種様式の老洋房<sup>(1)</sup>

これらの老洋房は地区内にある 12 の路地に分布しており、建築様式としてはスペイン式、ヨーロッパ田園式、古典式、混合式の 4 種類がある（写真 3-1）。

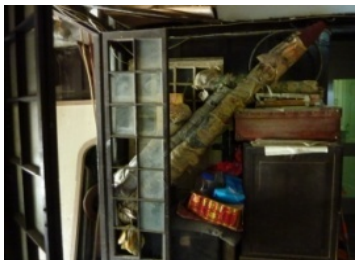
写真 3-2 老洋房の共用部分の老朽化等の状況

優秀歴史建築以外の老洋房では、所有権住宅（1棟）については、老洋房の復元的な修繕や花園の維持管理がよく実施されており、違法な改築や増築は見られない。残りの44棟の使用権住宅の場合は、専用部分（各世帯の部屋）の窓やドア・ベランダなどの改造が多く発生しており、共用部分の壁・床・天井の破損や木製のドア・窓の腐朽などの老朽化や、共用設備（浴室・トイレなど）の陳腐化の状況が見られる。住民に対するヒアリング調査によれば、静安区政府の修繕資金が不足しているため、管理を請け負っている物業会社<sup>(2)</sup>が老洋房の共用部分の修繕管理を放置している場合が多い。また、観察調査によれば、道路沿道にある老洋房では、外観は良く修繕されているが、内部の共用部分では老朽化が進んでいる。さらに路地の奥にある老洋房では、外観・内部ともに老朽化が見られる（写真3-2）。

| 玄関にある壁の破損 | 浴室設備の陳腐化 | ロビーにあるドアの破損 |

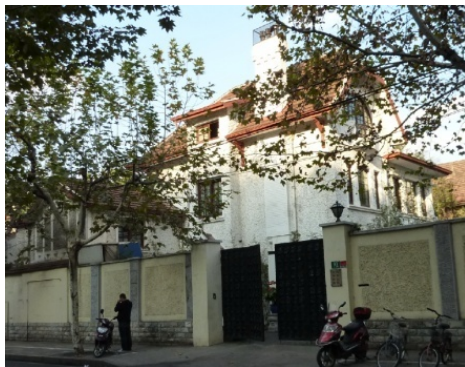
写真 4-1 居住利用の老洋房

居住利用の場合、212 棟の老洋房のほとんどは 1 棟を複数の世帯が利用しているが、これらの多くは、沿道に位置するため、一部の老洋房の外観については区政府が修復を行っている（写真 4-1）。

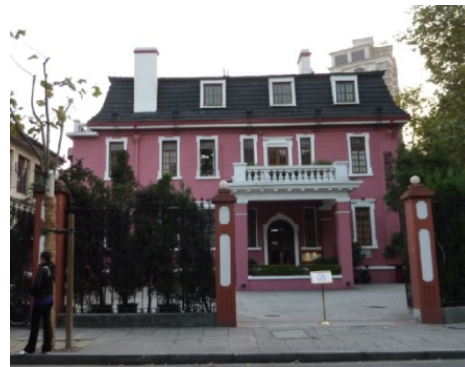
写真 4-2 商業利用の老洋房

商業・業務利用の 53 棟の老洋房の転用用途は、レストランが 14 棟（うち 1 棟は優秀歴史建築）、政府機関が 13 棟（うち 10 棟は優秀歴史建築）、研究機関が 6 棟（うち 3 棟は優秀歴史建築）、カフェが 4 棟、民間事業所が 4 棟（うち 2 棟は優秀歴史建築）、教育施設が 3 棟（すべては優秀歴史建築）、領事館が 3 棟（すべては優秀歴史建築）、ホテルが 3 棟（うち 2 棟は優秀歴史建築）、バーが 2 棟（うち 1 棟は優秀歴史建築）、整形病院が 1 棟である。これらの老洋房の外観と内部は店舗の所有者または政府によって修復されている（写真 4-2）。

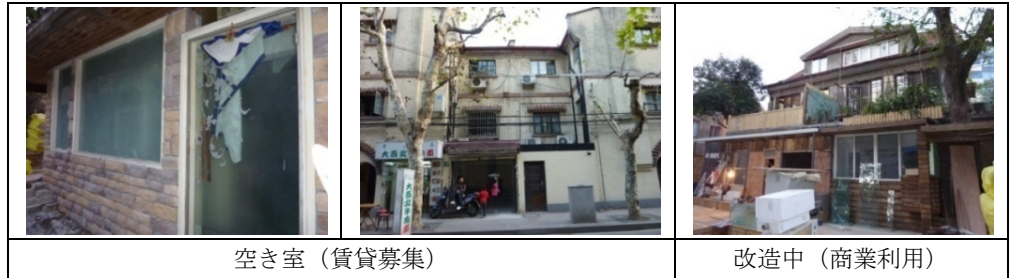
写真 4-6 共用部分の現状

商住併用の場合では、23 棟の老洋房はすべてが 1 棟に複数の世帯と店舗が同居しているため、ほとんどの老洋房では廊下や階段、花園、路地などの共用部分が店舗により占用されている状況が多発している（写真 4-6）。そのため、これらの老洋房では狭くて汚れた廊下や花園により、居住環境の悪化とその不快が生じている。

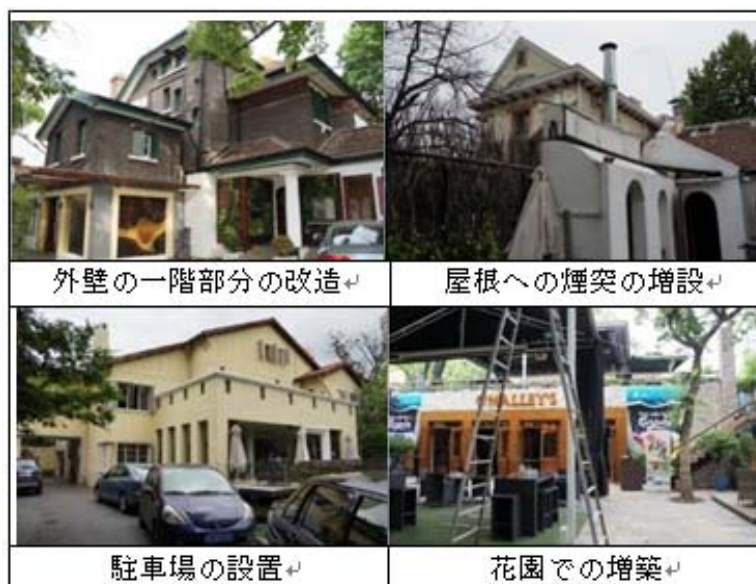
写真 5-1 商業・業務専用の老洋房の利用状況

改造状況では、優秀歴史建築でない 45 棟のうち、外壁への看板の設置が 41 棟、ドアや窓の大きさと材料の変更が各 22 棟、内部の間取りの改造が 19 棟、外壁の色の変更が 5 棟で見られる。特にレストランなどの飲食業の場合では、屋根への煙突の増設や老洋房の路地裏での衛生状況の悪化（ゴミや下水の臭いなど）などのケースが見られる（写真 5-1）。

花園（庭）の利用状況では、50 棟の老洋房のうち 44 棟は花園の一部が駐車場として利用されている。また、レストランやバーなどの飲食業の場合では、37 棟のうち 4 棟で、花園への一階部分の増築があり、花園への露天レストランあるいはビアガーデンの設置が 12 棟で見られる（写真 5-1）。

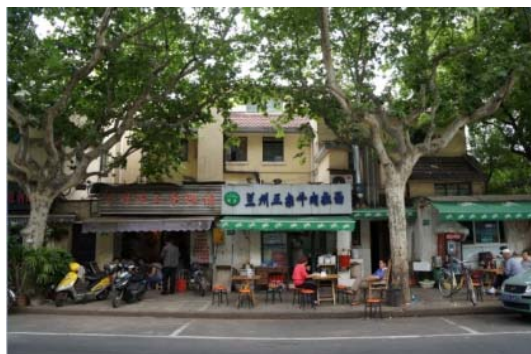
写真 5-3 商業・業務併用の老洋房の周辺環境の事例

商業・業務併用の場合の花園（庭）の利用状況では、飲食業や小売業の場合は、花園に増築をしたり、屋外用の客席を設置したり、商品を留置したりする状況が見られる。また、一階に入居している店舗が看板や商品などを歩道に置いたり、道路や路地の両側が車や自転車の駐車・駐輪場になってしまっており、周辺環境への悪影響が見られる（写真 5-3）。
