事故例から学ぶNMR, MRIに潜むさまざまな危険

蛋白質研究所 池上 貴久 (内線4334)

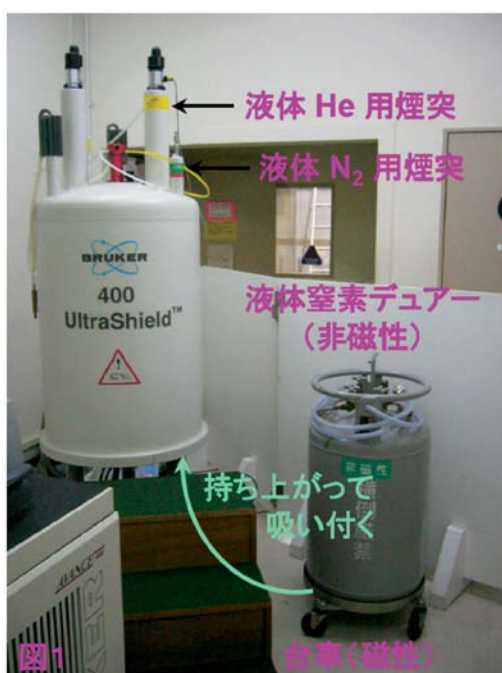
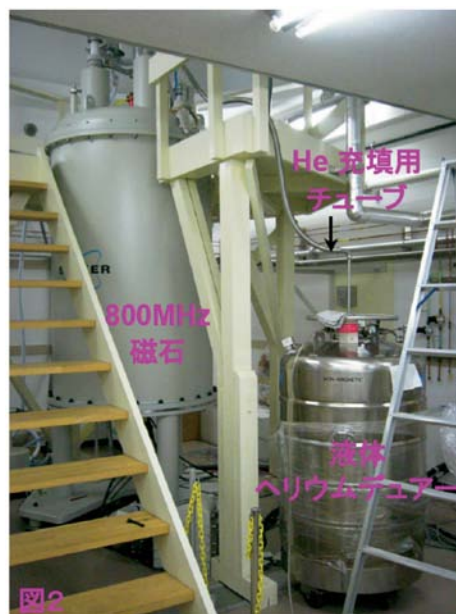
NMR磁石に液体窒素を入れる場合、そのデュアータンクは絶対に非磁性でないといけません(図1)。そこまでは知っていても、そのデュアーを載せている足下の台車にまで注意を向ける人は少ないようです。10年程前、学生が500MHz-NMRに液体窒素を入れようとした時、このデュアーを磁石に近付け過ぎてしまいました。そして、4つある車輪の内の2つが支点として床に付いたまま、残りの2つの車輪部が持ち上がってしまい、この台車ごとデュアーがNMR磁石の底部に吸い付いてしまいました。もちろん磁石は即座にクエンチを起こしました。

現在の中大型NMR磁石は、超伝導を利用しています。そのため、静磁場を生み出すためのコイルは1~4Kの液体ヘリウム数百Lの中に置かれ、その周りを液体窒素が取り巻いています。大きな鉄物などをくっつけてしまったり、磁石を揺らしてしまったりして超伝導が破れクエンチが起こった場合、たいていは磁石の上部から圧力が逃げるので、酸欠に気をつければ一応は安全です。しかし、He、N₂用のポート(図1の煙突参照)の内部などが水分で凍り付き栓が出来てしまった場合、

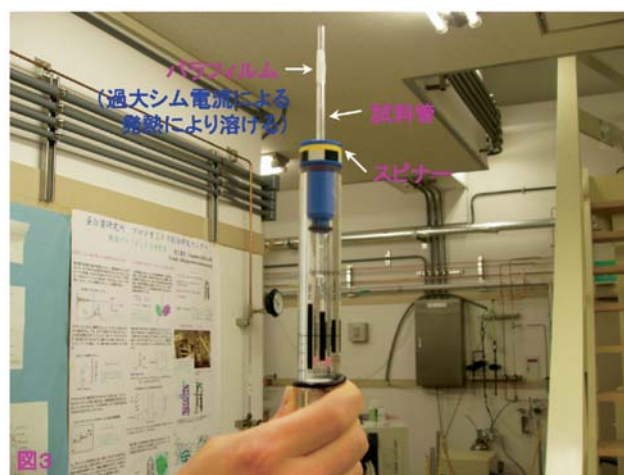
これも蛋白研の800MHz-NMRで起きました(図2)。その日、事務員の方が核磁気共鳴棟の壁の工事のために磁石と壁の間(2m隙間ほど)に入って作業を行っていました。大抵はNMR室に入る前に財布などを身から外すものです。しかし、何度も出たり入ったりしているうちに一度だけ外すのを忘れてしまったようです。不運な事にその人は腰のベルトにカードや携帯電話入れのポシェットをぶら下げており、その中に30枚に及ぶ磁気カードを入れていました。それらのカードが無効になっているのに気付いたのは帰りの電車の駅で、自動改札にいつもの定期券を入れた途端に閉め出されてしまった時のようです。お気の毒にもその後、銀行や郵便局、レンタルビデオ屋さんなどへの連絡に終われる羽目になったそうです。

その他、大した事故ではありませんが、低温火傷は時々あります。例えば、図2は800MHz-NMRにHeを充填している最中の様子ですが、終了後にHe充填用transfer-tubeの両端をデュアーと磁石から引き抜きます。その際は革手袋をしているので大丈夫なのですが、その後安心して素手で触ってしまい翌日まで痛い目に合う

また、保護眼鏡をかける人は少ないと思いますが、その必要性を痛感した事もありました。ちょうど図2のようなタンクにtransfer-tubeを差し込もうとしていました。しかし、このデュアーは背丈が高いので椅子を横に置いてその上に立って作業をしていました。デュアーの上には栓があるのですがその栓が固くなかなか外れなかったので一生懸命頑張っておりました。そしてやっと外れた瞬間、それまでの10分間程の格闘の間に高まった内圧のためにデュアー内のヘリウム気体（液体）が二階の天井まで吹き上げたのでした（写真のデュアータンクの4－5倍の高さまで噴出）。椅子の上に乗っていたので、もし、たまたま顔がその栓の上の位置にあれば悲惨な結果になっていたと思います。

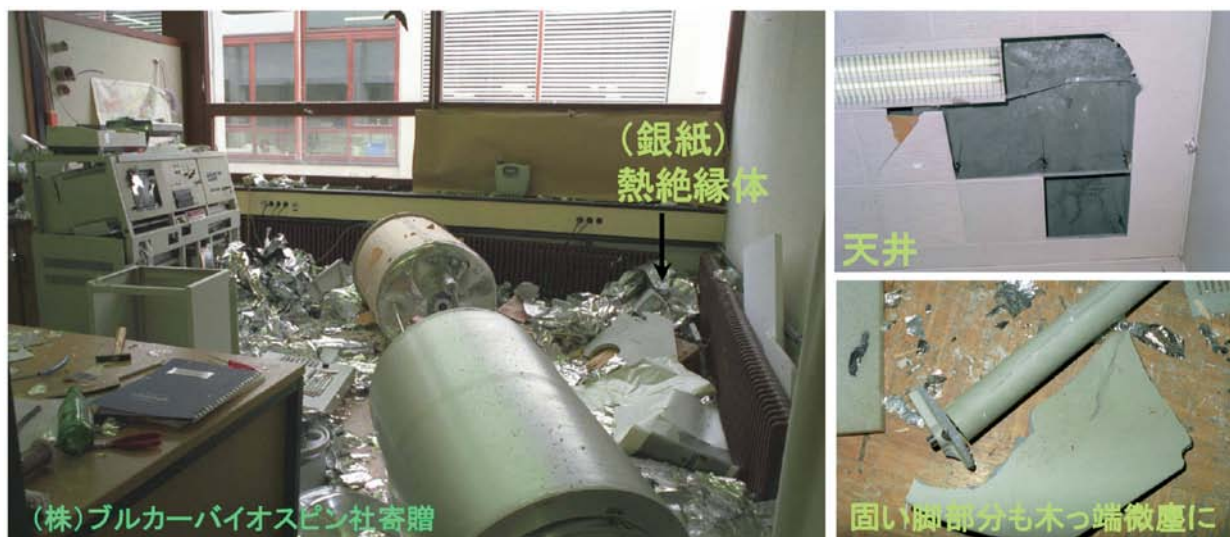
図4 1985年 スイスで夜中に起こった 600MHz NMR 磁石の爆発現場

図4は20年以上も前ですが(株)Bruker社のスイス工場では夜中に起こった爆発事故の様子だそうです。磁石の製造がほぼ完成し出荷直前に中の冷媒を抜いてから輸送するのですが、週末の夜になってしまったために技師はまだ冷媒を全て抜き切らないうちに帰宅してしまいました。そして、夜中に冷媒出口が何らかの理由で凍りついてしまい、爆発が起こったのでした。周りに銀紙のようなものが飛び散っていますが、これは磁石の中にあつた熱絶縁体 (insulator) です。この事故で驚くべきことは、その爆発の凄まじさです。部屋の天井までもが破壊されてしまっている様子を見ると、もし、部屋内に人がいたらと想像すると恐ろしい限りです(上記に記したウェブサイトでもMRIの爆発事故の写真が載っていますのでご覧ください)。実は日本でも2003年に福島県いわき市の病院でMRI磁石の爆発が起き、8人が重軽傷を負うという大惨事になりました。He, N₂は燃えないとは言え、爆発の際の破片や爆風による衝撃は相当なものといえるでしょう。
