## 法隆寺金堂・山中羅漢壁画の復元に関する研究

松田真平／(株)ICD 現代デザイン研究所

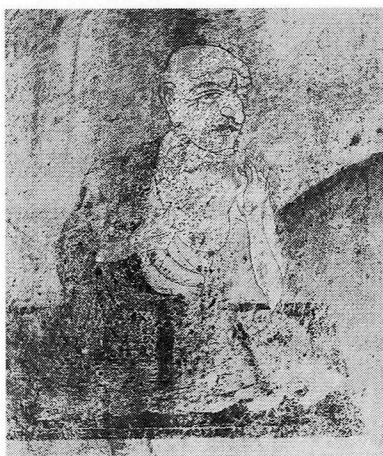
1号壁上「山中羅漢図」の復元イメージ（部分）

●1号壁（釈迦浄土）上の、横長の壁画左右背景に描かれていた山の形は、右側が法隆寺付近から西方に見える二上山の形であり、左側が大和葛城山から岩橋山付近とほぼ同じ形である。二上山は、雄岳と雌岳の二つの山頂が横に並ぶ形をした山であるが、法隆寺付近では雌岳は雄岳の背後に隠れて全く見えないため、実際に描かれていたものも、この雄岳

のみの形になっている。これも、筆者が現地付近を実際に歩き、飛鳥付近から北上したりして、二上山の形の変化を観察することで、確信を得たものである。
