Title	レーザー照射型熱画像法によるマイクロ欠陥検出プロセスに関する研究
Author(s)	岩田, 剛治
Citation	大阪大学, 1994, 博士論文
Version Type	VoR
URL	https://doi.org/10.11501/3075115
rights	
Note

レーザ照射型熱画像法によるマイクロ欠陥 検出プロセスに関する研究

岩田 剛治

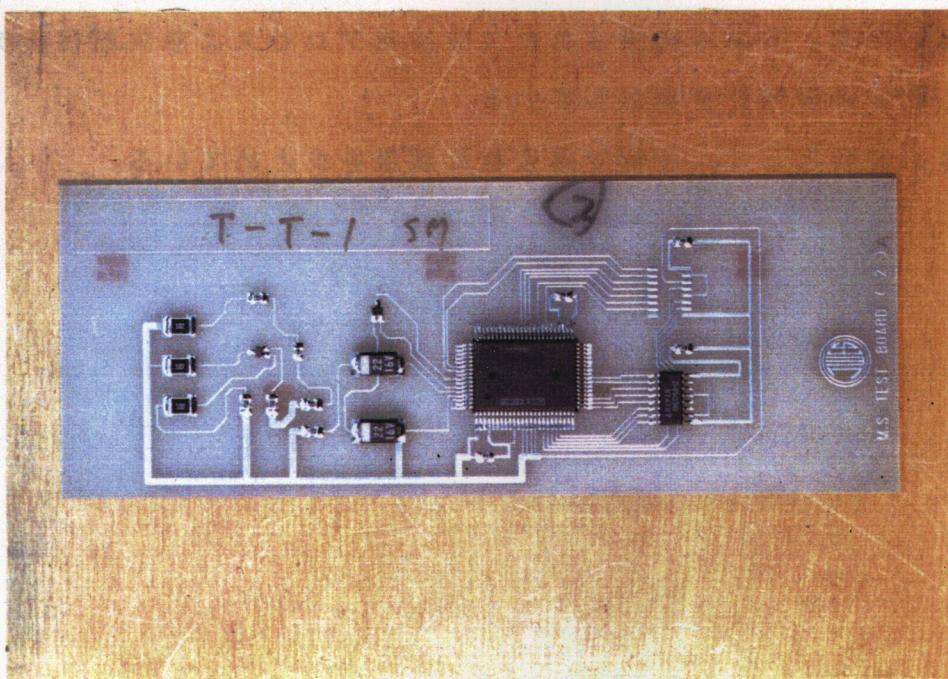
Fig.2.1 Appearance of print circuit board.

2. 1 はじめに
検査対象としているマイクロ接合部にはいろいろな形態の接合部が存在し、これら接合部は多様な基板、デバイスなどから成り立っている。本研究はその中でも最もよく使用されている表面実装回路基板上のソルダーリング接合部での欠陥検出を対象としたものである。この接合部の外観例をFig. 2.1に示す。ここで接

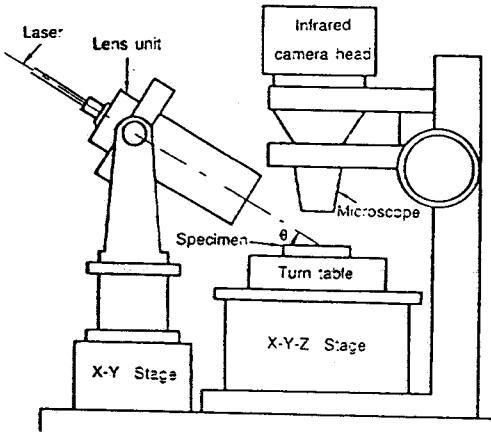
Fig.2.7 Experimental apparatus for detection of micro defects.

さらに得られた熱画像を解析するためにこれらの装置とは別に16bitパソコン用コンピュータを用いている。

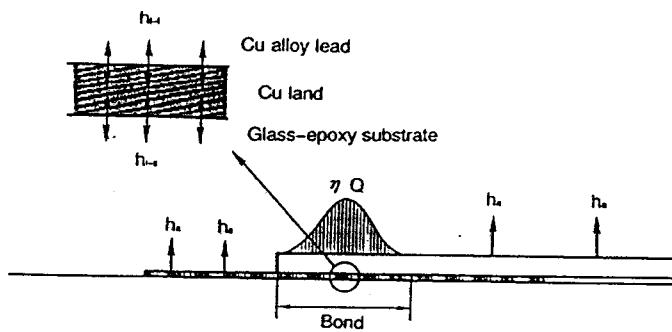
接合部に存在する 5 カ所の界面での熱伝達係数を以下のように表す。すなわち 1) リードとランド間の熱伝達係数を h_{1-1} 、2) リード表面、3) ランド表面および 4) 基板表面と空気との熱伝達係数を各々 $h_{1(ccu)}$ 、 $h_{2(ccu)}$ 、 $h_{3(ccu)}$ 、

Fig.2.12 Boundary condition at joint model.

5) 基板とランドの界面での熱伝達係数を h_{1-2} としている。さらにこの熱伝導解析モデルにおいて、未接合、ボイドなど接合欠陥は熱流を阻害するものであるため、接合界面に熱伝達の悪い領域をつくることにより表現している。この欠陥の場所の熱伝達係数を h_3 としている。

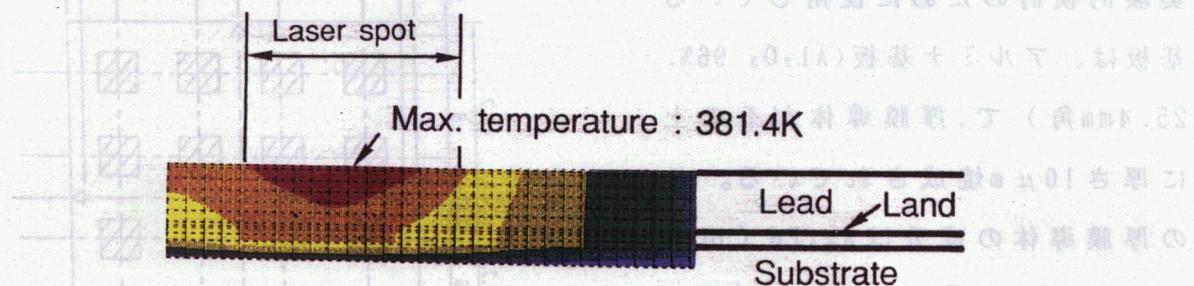
次に接合部界面にマイクロ欠陥を有する場合について検討するため、Fig. 2.28 に示すように接合界面 ($400 \mu\text{m} \times 1500 \mu\text{m}$:一定) 中央にに $250 \mu\text{m}$ 角の未接合欠陥を有する場合を想定した接合部縦断面での温度分布のシミュレーションを行う。その結果を Fig. 2.29 に示している。また比較のため、接合欠陥が無い接合部での温度分布を Fig. 2.30 に示している。

図を比較すると、接合欠陥による影響は欠陥に相当する表面部分の温度上昇として現れているのが認められる。すなわち、接合部の表面の温度分布を解析することにより接合界面に存在する内部欠陥を検出できる可能性があることが分かる。

Fig.2.29 Temperature distribution of the joints.(longitudinal cross section)
(Q:3.2W,defect size:250 μ m x250 μ m)

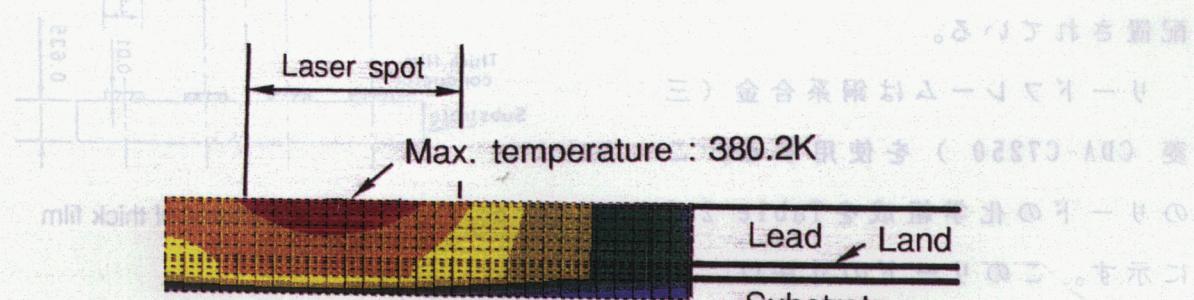
Fig.2.30 Temperature distribution of the joints.(longitudinal cross section)
(Q:3.2W,no-defect)

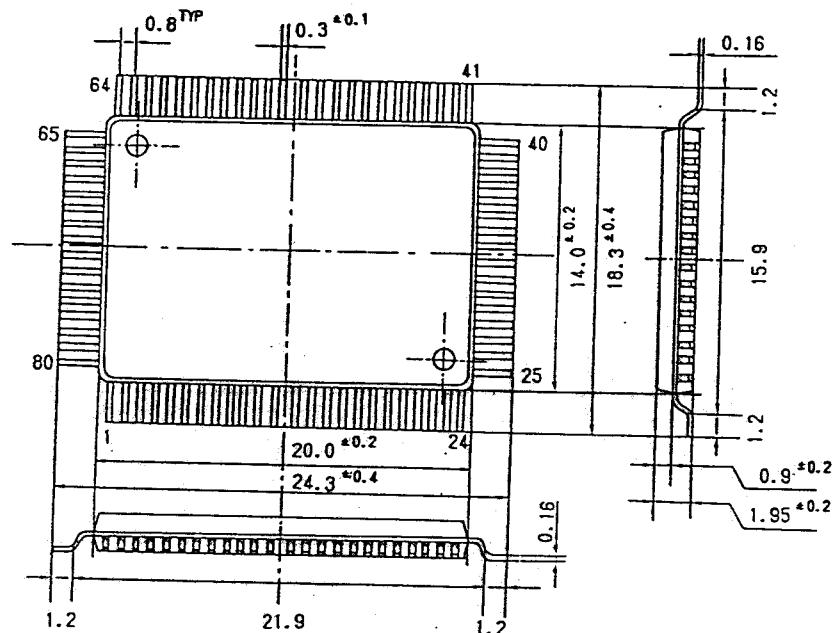
Fig.2.33 Shape and size of flat package.

また、Fig. 2.33に示すよう
うなりード幅は $400 \mu \text{m}$ 、
厚さ $160 \mu \text{m}$ 、リードピッチ
は $800 \mu \text{m}$ の実際のQFPを
Fig. 2.34に示すような厚さ
 $35 \mu \text{m}$ の純銅箔のランド
(幅 $500 \mu \text{m}$ 、縦 $3000 \mu \text{m}$)
を張ったガラスエポキシ材
(厚さ 1.6mm)にソルダを用
いてソルダリングした接合
部を用いて欠陥検出の可能
性を検討する。

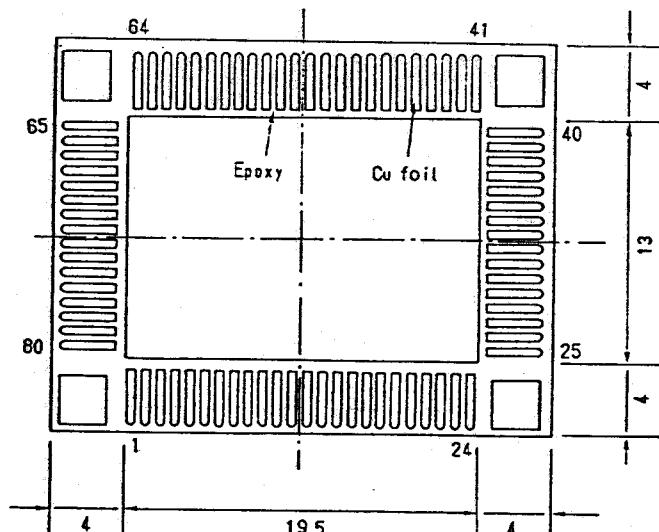
Fig.2.34 Shape and size of substrate.

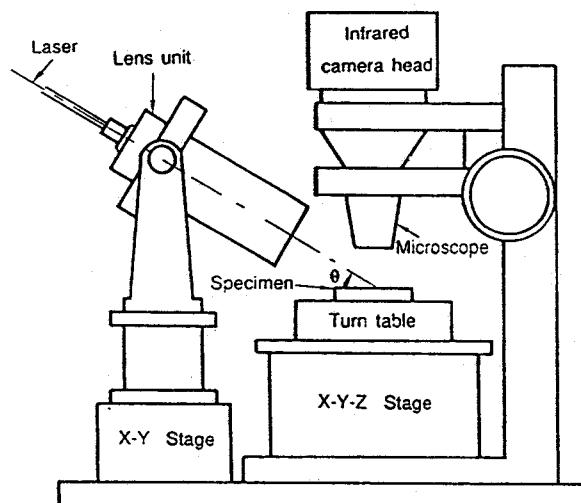
マイクロ接合部での欠陥検出の可能性を検討するための実験方法は次に述べるとおりである。すなわちFig. 2.35に示すように、欠陥検出対象としての接合部表面を水平にターンテーブル上に固定し、 0.5 rad (30度)の角度でリードの長手方向から試料ごとにFig. 2.36、Fig. 2.37に示すようにそれぞれレーザを照射し、試料の直上からレーザ照射とともに熱画像の撮像を開始し、33ms毎に1枚の熱画像を連続的に撮像、記録している。

Fig.2.35 Experimental apparatus for detection of micro defects.

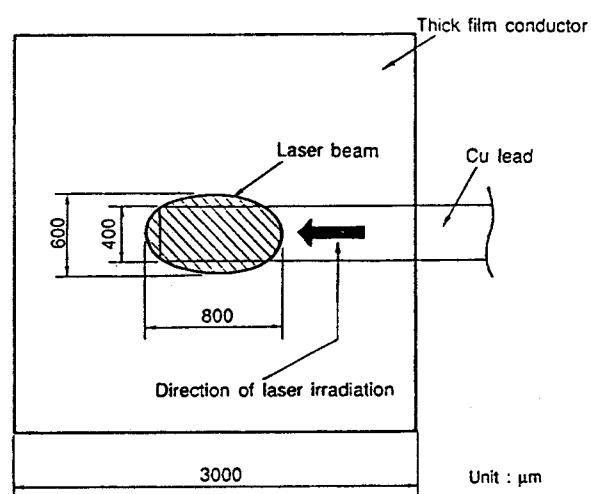
Fig.2.36 Positioning of laser beam for heating the lead on Al_2O_3 substrate.

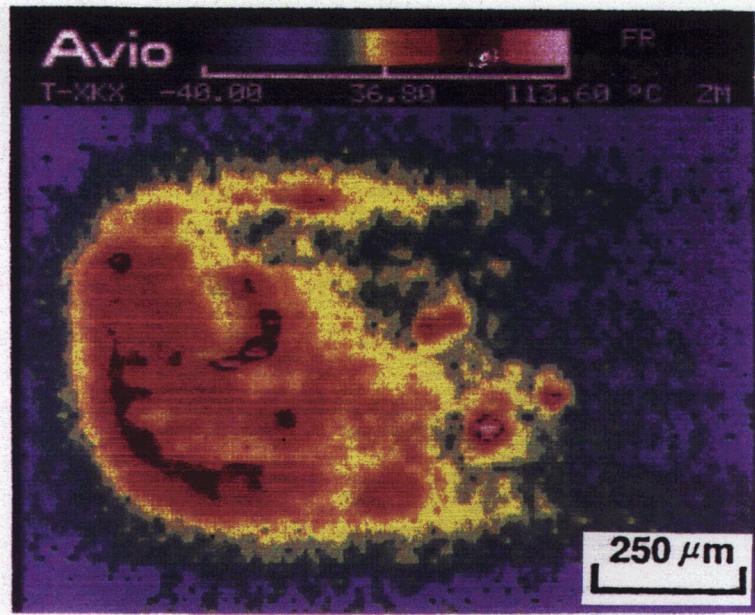
次に、Ag/Pd厚膜を焼成したアルミナ基板に銅合金リードをヒーターチップ接合法により接合したもの用い、リード側の接合箇所の一部を凹部を作成して人工欠陥を作成した場合の熱画像を撮像し、接合欠陥検出の可能性について検討する。Fig. 2.40(a)は接合部のピール試験による破断面状況（基板側）を示したもので、Fig. 2.40(b)は接合部表面での温度分布を示している。これにみるように熱画像における高温部は破断面での人工欠陥部分ないし、接合されていない場所とよく一致しているなど熱画像より接合界面での諸情報が抽出し得ることが認められる。

(a) Fractured surface of reflow soldering joint

Fig.2.40 Detection of several defect at joint in hybrid integrate circuit by thermal image.

(b) Thermal image of reflow soldering joint

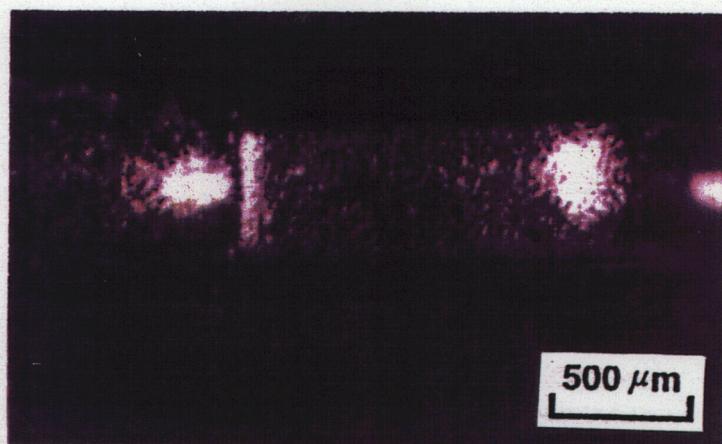
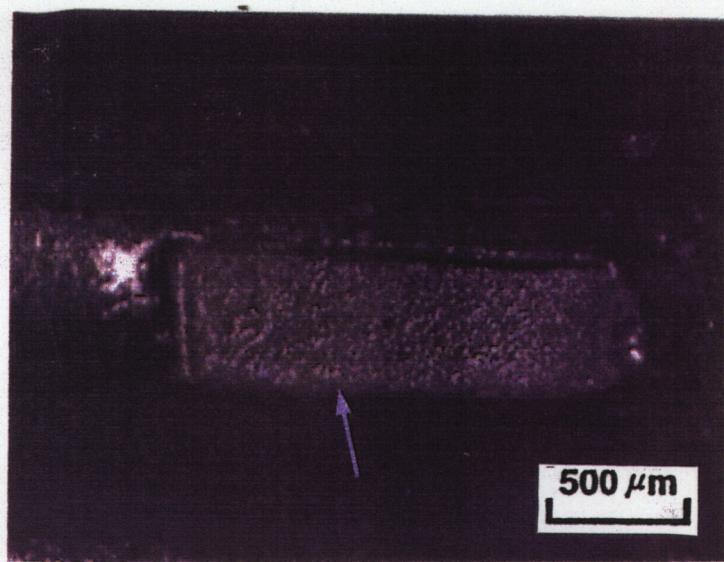
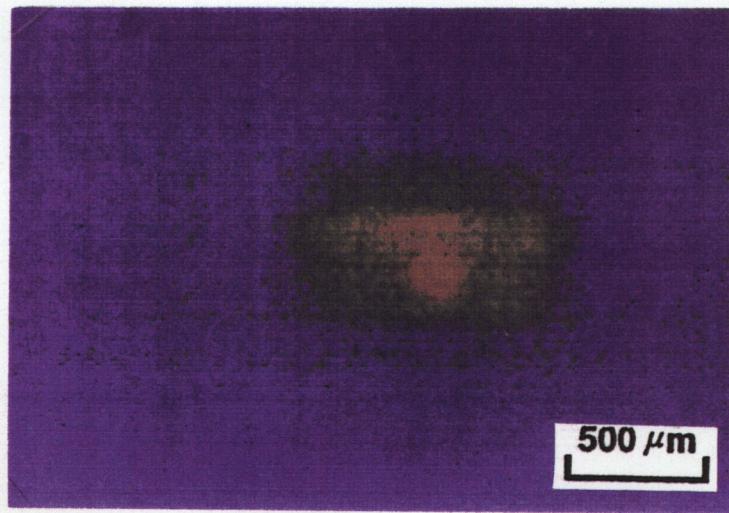
によって接合した接合部を使用し、その接合部の欠陥の有無を調査する。Fig. 2.41(a), (b)は接合部の外観およびピール試験による破断面状況（基板側）を示したもので、Fig. 2.41(c)はレーザ照射開始から0.1s後の接合部表面での熱画像（温度分布）を示している。これにみるとように熱画像における高温部は破断面でのボイド集中部分（約 $100 \mu\text{m}$ 角）とよく一致しているのが認められる。

(a) Appearance of reflow soldering joint

Fig.2.41 Detection of the defect of soldering joint on print circuit board.

(b) Fractured surface of reflow soldering joint(PCB side)

(c) Thermal image of reflow soldering joint

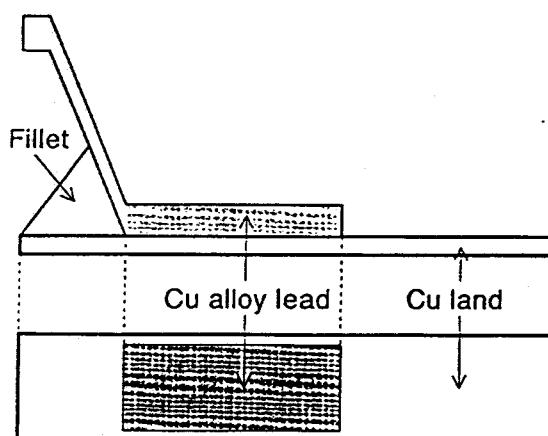
欠陥が存在しない理想的な接合部のモデルをFig. 3.1に示す。下が接合部の平面図で、上が接合部の断面図である。なお、ハッチングしてある箇所が接合部に当たる。

Fig.3.1 Illustration of good joint.

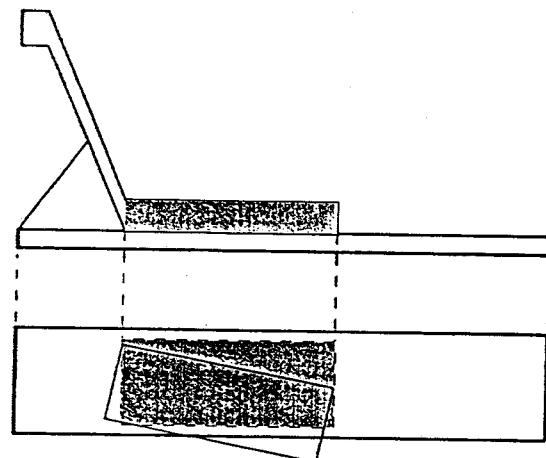
まず、5つの外部欠陥について説明する。まず、Fig. 3.2に示すような部品が存在しない接合部である。この欠陥の起こる理由は、電子部品の生産工程では部品を基板に接合するまでは、部品は基板に接着剤で仮り止めしているだけのため、搬送中にその部品がはずれるということがよくおき、回路が役に立たなくなるからである。次に、位置ずれを有する接合部をFig. 3.3に示す。これは、部品の輸送、実装行程において、リードに何らかの力が働いてリードが曲がったり、部品の搭載位置がず

Fig.3.3 Illustration of joint with misalignment.

れることにより、リードがランドからはみ出て接合されている欠陥である。これにより接合部間距離が短くなり、ホイスカ等による回路の短絡の危険が増し、接合部の構造も異常になりその接合強度も低下させる欠陥である。次に、フィレットの未形成を有する接合部をFig. 3.4に示す。これは、接合部のヒール部で、ソルダが漏れ上がりずフィレットの形成状態が良くない欠陥である。これは、接合部の初期強度を低下させる欠陥である。そのうえ使用時の発熱による熱応力がこのフィレット部に集中するため、このフィレットには使用時と未使用時との繰り返し荷重がかかるため熱疲労による破壊の発生地点となるため、このフィレットの未形成は接合部の初期及び疲労強度を著しく低下させる欠陥である^{(59) (60)}。

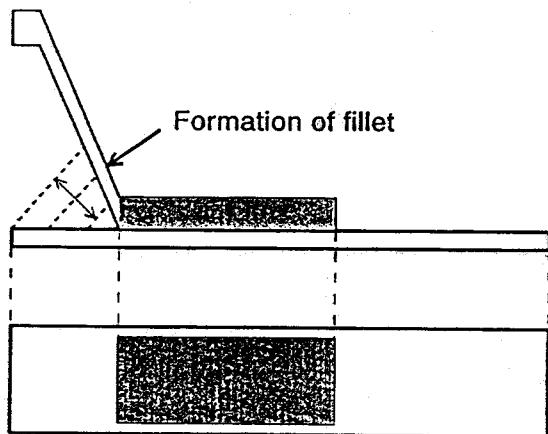
Fig.3.4 Illustration of joint with defective fillet formation.

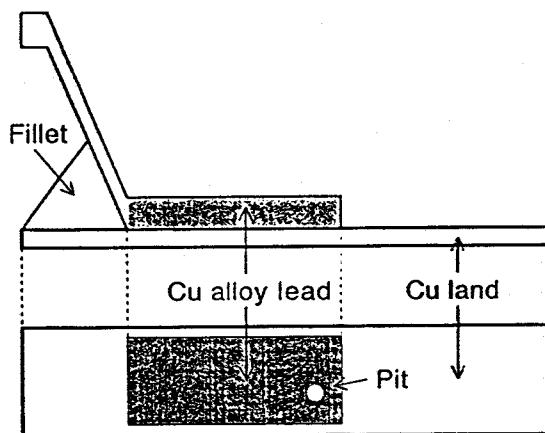
う欠陥である。次に、ピットを有する接合部をFig. 3.6に示す。これはソルダの凝固過程の異常で、接合部の表面に錐で刺したようなくぼみが出来る欠陥である。このくぼみが問題になる理由は接合後洗浄されるはずのフラックスが洗浄工程で取れず残留しやすいため、このフラックスによりソルダが腐食され接合部が劣化するからである。

Fig.3.6 Illustration of joint with pit.

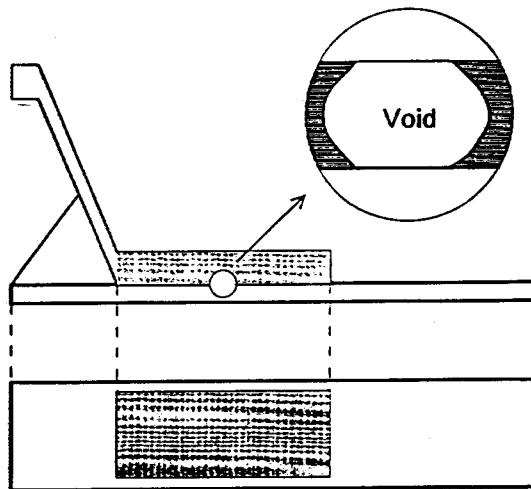
次に、2つの内部欠陥について説明する。まず、未接合欠陥を有する接合部をFig. 3.7に示す。これはソルダがリードに濡れなかったためにリードとソルダが接合していないため、そのあいだに空隙が出来る欠陥である。次に、ボイドを有する接合部をFig. 3.8に示す。これはリードの下で、ソルダに含まれるフラックス等の揮発性分や空気が、接合過程で逃げ遅れることにより空孔が生じる欠陥

Fig.3.8 Illustration of joint with void.

である。これら2つの内部欠陥は接合部の初期強度が低下させる欠陥である。そのほか、熱応力がフィレットで亀裂を発生させた後は、接合界面に集中し、徐々にその界面を亀裂が進展していく。そのため内部欠陥が存在している場所では熱応力に対する抵抗がないため亀裂が一気に進行し接合部の疲労寿命を低下させる

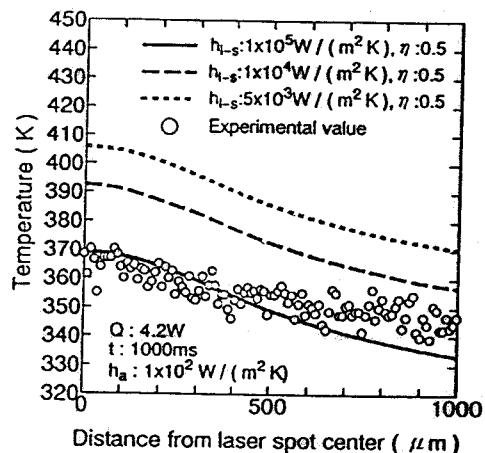
Fig.3.16 Comparison of calculated value with experimental value at h_{l-s} .

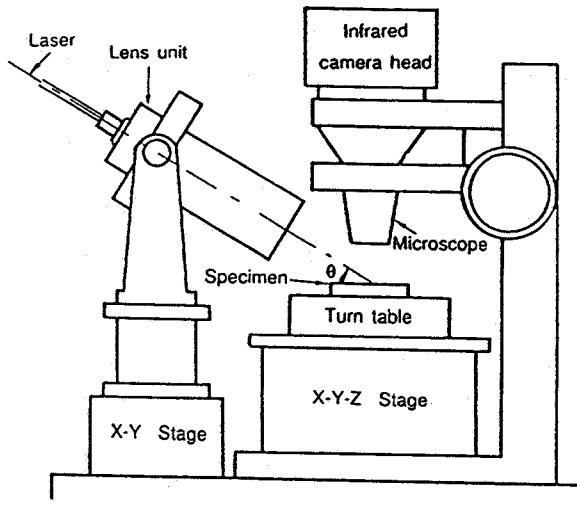
- 1) 試片をターンテーブル上に水平に固定し、レーザ、熱画像撮像装置の焦点を合わせ、熱画像撮像装置のリアルタイムレコーダの設定を行う。
- 2) リアルタイムレコーダをスタートする。レーザシャッターがリアルタイムレコーダの熱画像記録開始に連動してオープンし、レーザを所定時間照射する。リアルタイムレコーダは33ms毎に1枚の熱画像を記録できる。

Fig.4.8 Experimental apparatus for detection of micro defects.

3) GPIBケーブルを通してリアルタイムレコーダに記録されている熱画像をパーソナルコンピュータのハードディスク上に転送する。

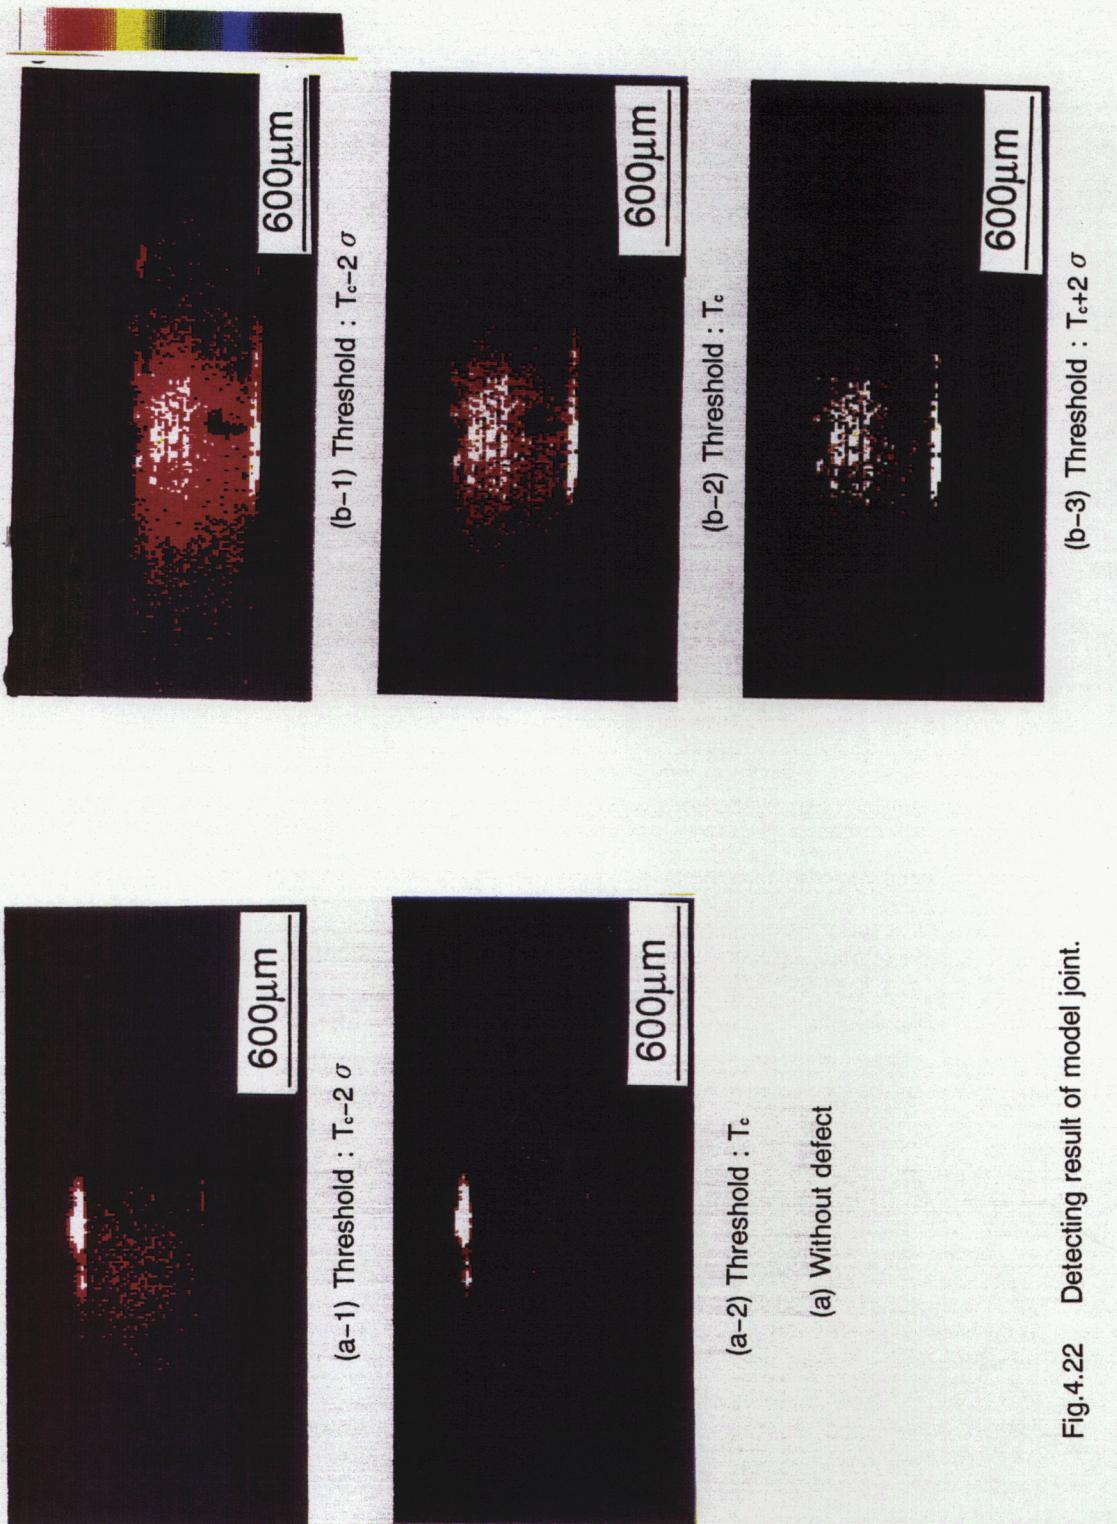
そこでまず欠陥の存在の有無を検出するプロセスを検討する。そこで、接合部の熱画像のしきい値を変えて作成した熱画像がFig. 4.22(a)(b)である。なお図 T_s は欠陥のない接合部を4回撮像した熱画像の最高輝度の平均値を用いた。図(a)は欠陥のない接合部の熱画像で、図(b)は欠陥がある接合部の熱画像である。図(a-1)、(b-1)はしきい値が $T_s - 2\sigma$ の画像で、図(a-2)、(b-2)はしきい値が T_s の画像で、図(b-3)はしきい値が $T_s + 2\sigma$ の画像である。この図からも明らかのように、計測温度のしきい値として、 $T_s - 2\sigma$ を用いると、欠陥が存在している接合部の検出結果は欠陥の存在をはっきり示していて、 $T_s + 2\sigma$ を用いると、欠陥が存在している接合部の検出結果は欠陥の存在可能性領域をはっきり示しており、

Fig.4.22 Detecting result of model joint.

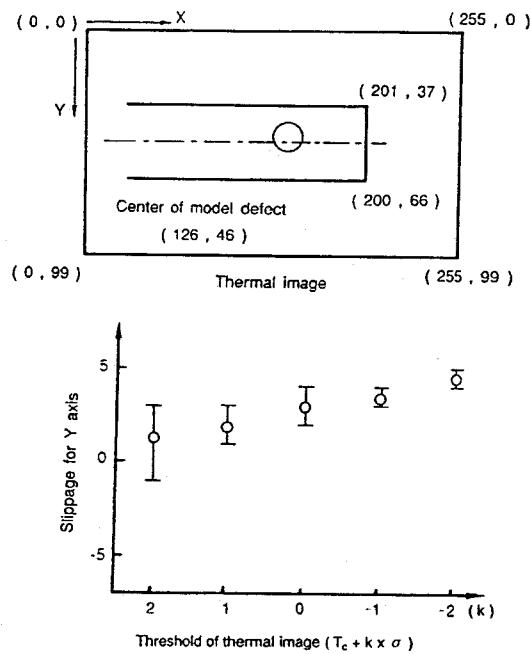
次に、欠陥サイズであるが、これはしきい値を $T_c + 2\sigma$ で取った熱画像を用いその密集部分のサイズを採用した。

Fig.4.23 Detecting result of defect position under several threshold.

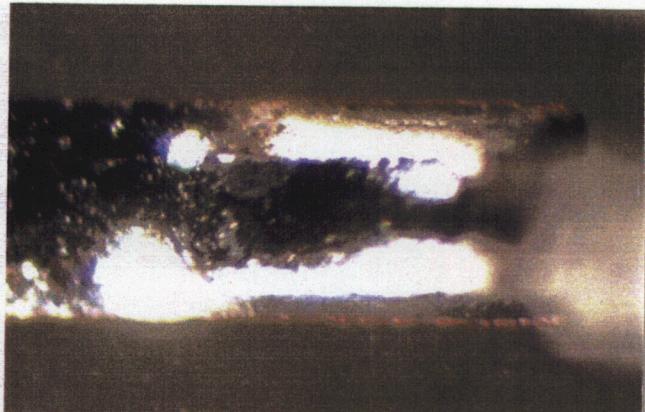
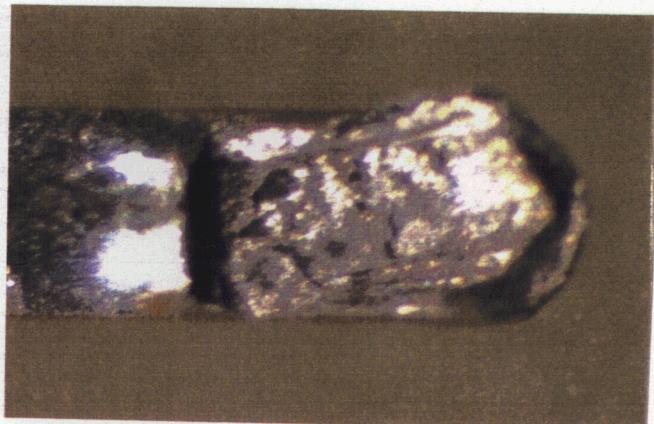
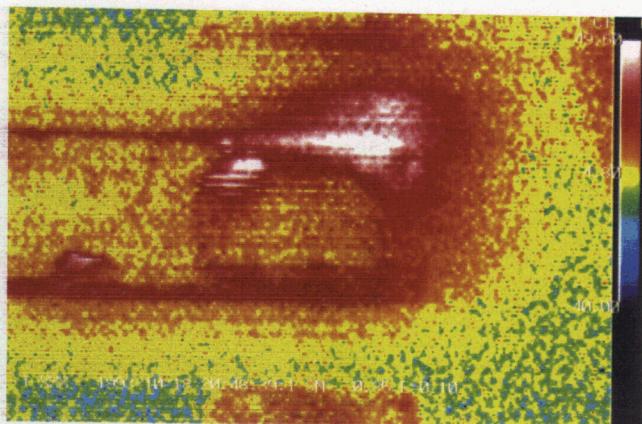
まず、内部欠陥の検出について検討する。まず、Fig. 4.25(a)に示すように接合部の外観上は、何の問題もないが、Fig. 4.25(b)に示すように、接合界面の図上での左上にはボイドが存在している。この接合部の熱画像がFig. 4.25(c)である。この図に示すようにボイドの位置に対応した部分に高温部が現れている。この接合部の熱画像を $T_c + 2\sigma$ (T_c が約364K(91度)、 σ を T_k が363K(90度)の値である7.7K)で2値化して検出した。その結果、現実の欠陥の位置がリード先端から $161\mu m$ でリードの画面上の上端から $54\mu m$ のところで、大きさが

(a) Appearance of reflow soldering joint

(b) Fractured surface of reflow soldering joint(PCB side)

(c) Thermal image of reflow soldering joint

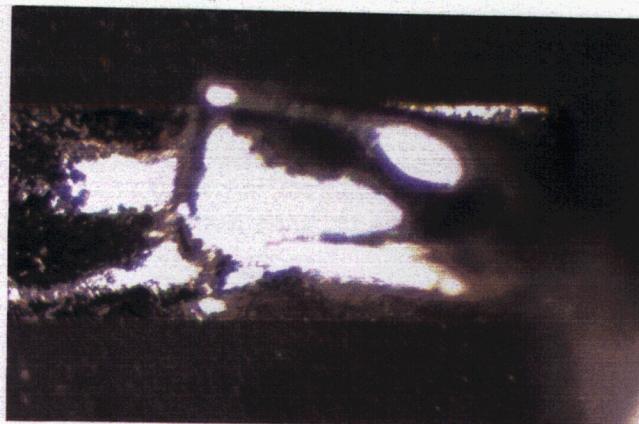
Fig.4.27 Detection result of joint with bridge.

次に、接合部のブリッジの検出について検討する。まず、Fig. 4.27(a)に示すように、

接合部のソルダが隣の接合部のソルダとくっつき、電気的に短絡している。この接合部の熱画像がFig. 4.27(b)である。この図に示すように接合部の熱容量が隣同士の接合部のソルダがくっつくことにより増大したため、接合部の温度が上がらない。

(a) Appearance of reflow soldering joint

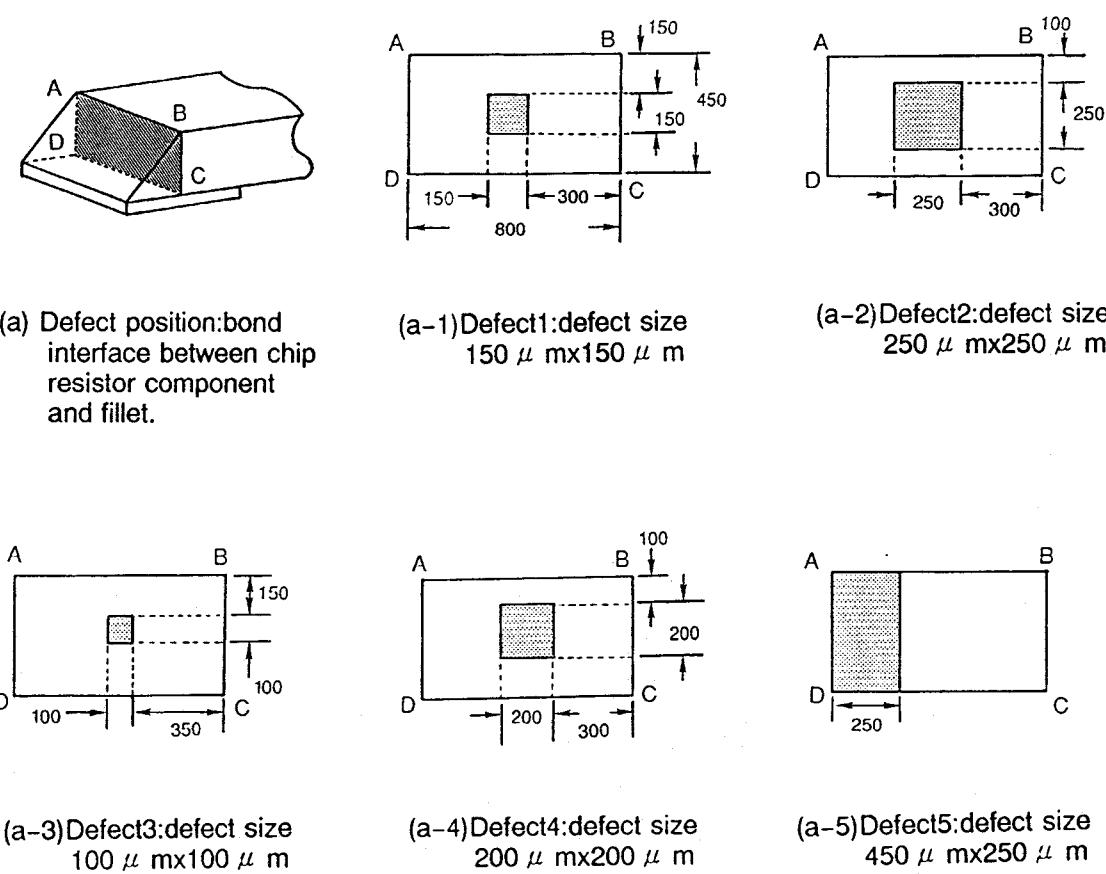
次に、接合部に未接合欠陥を持つ熱伝導モデルを用いて、欠陥検出プロセスについて検討を行う。この際の入熱として用いた値は、 $Q = 3.47 \times 10^5 \text{ W/m}^2$ である。なお、内部欠陥想定位置の図をFig. 5.18(a)～(c)に示す。これら欠陥として扱うものは、未接合部分の存在を想定し熱伝達が行われないことを想定している。なお、このうちFig. 5.18(a-1)～(a-5)はフィレットとチップ部品接合界面における未接合であり、中央の $150 \mu \text{m} \times 150 \mu \text{m}$ の未接合をDefect1とし、また $250 \mu \text{m} \times 250 \mu \text{m}$ の未接合をDefect2、さらに、 $100 \mu \text{m} \times 100 \mu \text{m}$ のものをDefect3、 $200 \mu \text{m} \times 200 \mu \text{m}$ のものをDefect4とする。またフィレットの端から $250 \mu \text{m}$ の全面未接合のものをDefect5としている。

Fig.5.18 Position and size of assumed defect.

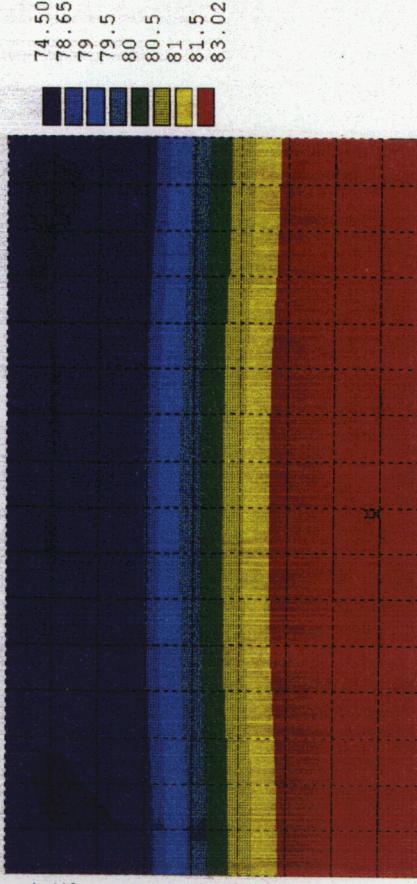
次に、チップ部品とランド間に存在する欠陥としてDefect6とDefect7とDefect8を取り上げる。まず、Fig. 5.22(Defect6)およびFig. 5.23(Defect7)は表面の最高温度の差は小さく、その影響を与える範囲が大きいことがわかる。次に、Fig. 5.24(Defect8)のように未接合部分がチップ部品下部でまたフィレットに近いとその影響が現れにくいことがわかる。

Fig.5.22 Temperature distribution
at the surface above T_c with Defect6.

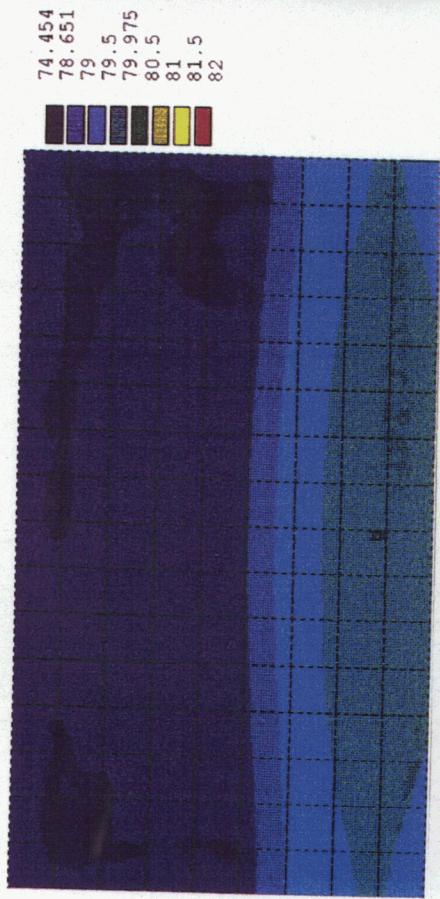
Fig.5.23 Temperature distribution at the surface above T_c with Defect7.

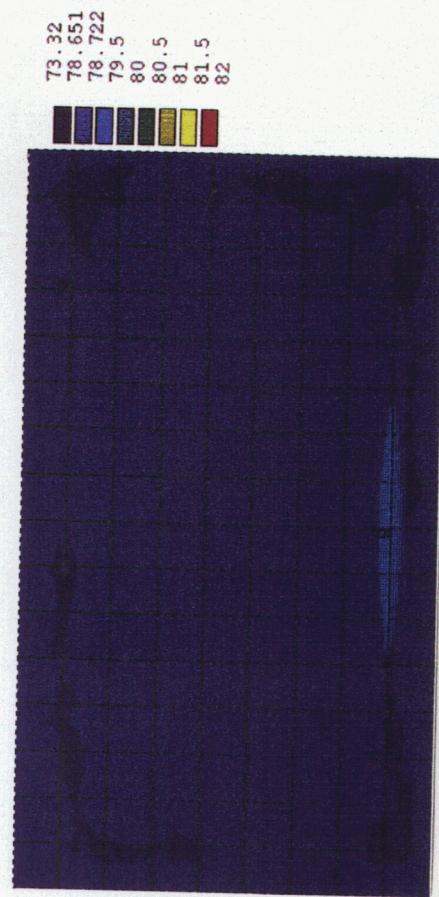
Fig.5.24 Temperature distribution at the surface above T_c with Defect8.

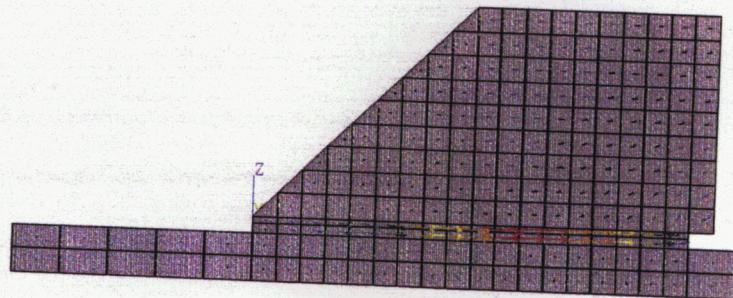
以上の結果はFig.5.34に示しているレーザ照射時間100msでの接合部での熱流のベクトル図から理解される。すなわち熱流束を切断するような未接合部分があると表面での影響に顕著に表れるが、部品下部のフィレット側の未接合部分は熱流束に対して平行の関係にあり、ほとんど全ての熱流束に影響を与えない。なお図中の数値はベクトルの大きさの比を表している。

Fig.5.34 Heat flow lattice a longitudinal section without defect.

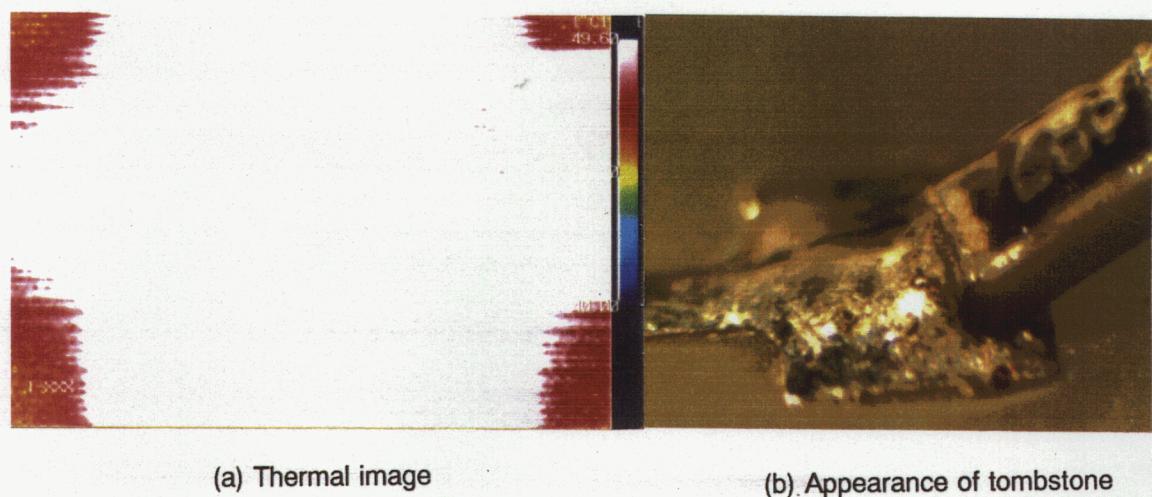
Fig.5.46 Comparison of thermal image and appearance of the joint with tomb stone.

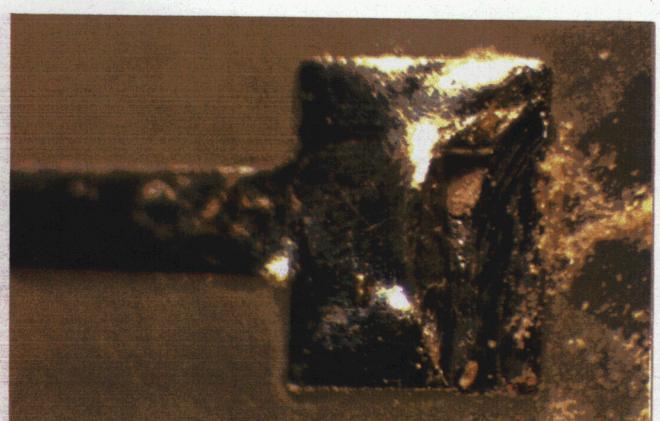
Fig.5.47 Comparison of thermal image and appearance of the joint with void.

Fig.5.47(a)は、(b)の外観写真では若干のぬれ不良以外は見られないにもかかわらず、熱画像中央に高温部を表示している。そこで(c)の破断面の写真を見てみると、フィレット上部にボイドの跡があり、その部分での強度が弱いためそこから部品とともに剥離したのがわかる。

(c) A fractured surface

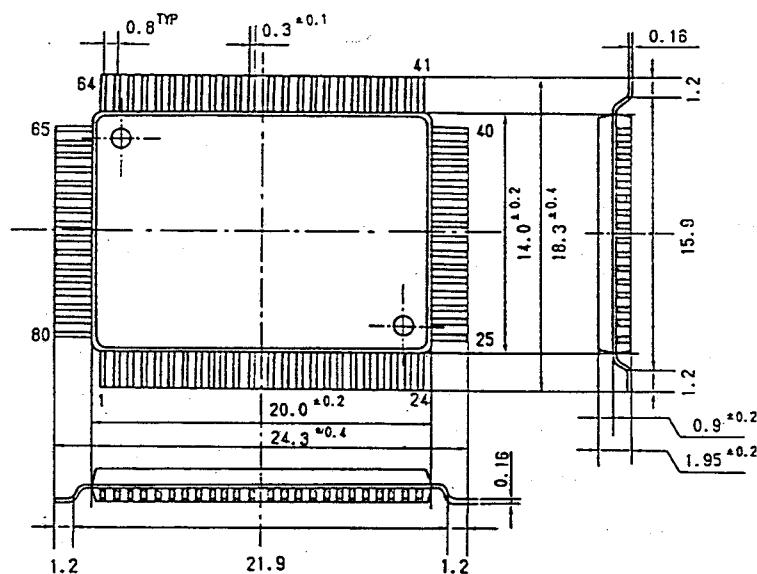
実際のQFPのガルウィング型リードの接合部を用いた欠陥検出アルゴリズムの検討を行うために、Fig. 6.1に示すような80ピンのピッチ0.8のQFPをFig. 6.2に示すパターンのランド上にマニュアルソルダリングにより接合されたものを用いた。なお、使用した基板は、厚さ1.5mmのガラスエポキシ基板である。

Fig.6.1 Shape and size of flat package.
