博士学位論文

動磁場応答に基づくコンクリート中の鋼材腐食の
非破壊評価に関する基礎的研究

沈 力

大阪大学大学院工学研究科

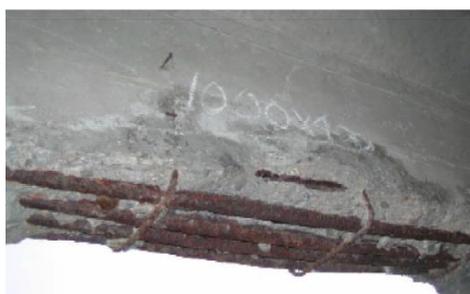
(a) 朝丸橋の主桁の鉄筋腐食

図-1.1.1 コンクリート中の鋼材腐食の事例

コンクリート中の鉄筋腐食の状態を把握するためには、コンクリートを除去して直接観察する方法が最も一般的である。しかし、このような目視による方法では、コンクリート構造物にダメージを与える上に、除去したコンクリート部分の腐食状況しかわからないため、時間的にもコスト的にも大きい効果が望めない。しかも、目視で直接観察できる腐食損傷は、図-1.1.1のように非常に深刻な段階まで進行しており、構造物の維持管理にも支障をきたしている。

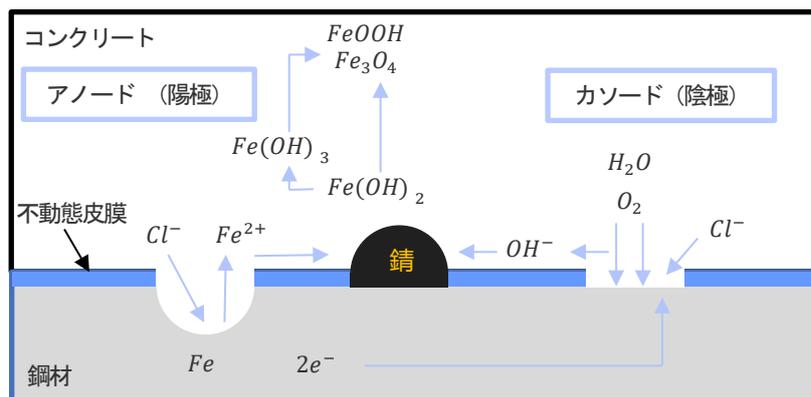
図-2.1.1 腐食のメカニズム

コンクリート中の鋼材の腐食は、材料と環境条件との相互作用の結果である。腐食のメカニズムを図-2.1.1に示す。コンクリート中の強アルカリ性環境（約 pH 13）では、鋼材の表面に厚さ数 nm の不動態皮膜が形成され、腐食から鋼材を保護している。しかし、コンクリートの塩害等により、塩化物イオンがコンクリート内部に侵入し不動態皮膜に接触すると不動態被膜が破壊され、鋼材と溶存酸素と水が酸化反応を起こし、腐食が始まる¹⁾。腐食のアノード反応は $\text{Fe} \rightarrow \text{Fe}^{2+} + 2\text{e}^-$ 、カソード反応は $\text{O}_2 + 2\text{H}_2\text{O} + 4\text{e}^- \rightarrow 4\text{OH}^-$ であり、最初に $\text{Fe}(\text{OH})_2$ が生成され、その環境の酸性度またはアルカリ度によって、生成物が酸化、あるいは還元されて、最終的には $\alpha\text{-FeOOH}$ 、 $\beta\text{-FeOOH}$ 、 $\gamma\text{-FeOOH}$ （赤）、 Fe_3O_4 （黒）が含まれる生成物が生成される²⁾。この反応は体積膨張を伴い、コンクリートのひび割れや剥離が発生する。腐食生成物の生成に伴い、鋼材の表面には Fe の減少による断面欠損が発生し、ひどい場合には鋼材の破断に至ることもありうる。塩害による劣化過程を図-2.1.1³⁾に示す。図により、塩害による腐食が進むと構造物の劣化が加速され、部品材料の性能も加速度的に低下していく。したがって、既存の社会基盤施設の維持管理を行うために、より迅速かつ効果的に構造物の腐食を評価し、それを基に維持管理計画を策定し、効果的に実施する方策が求められている。

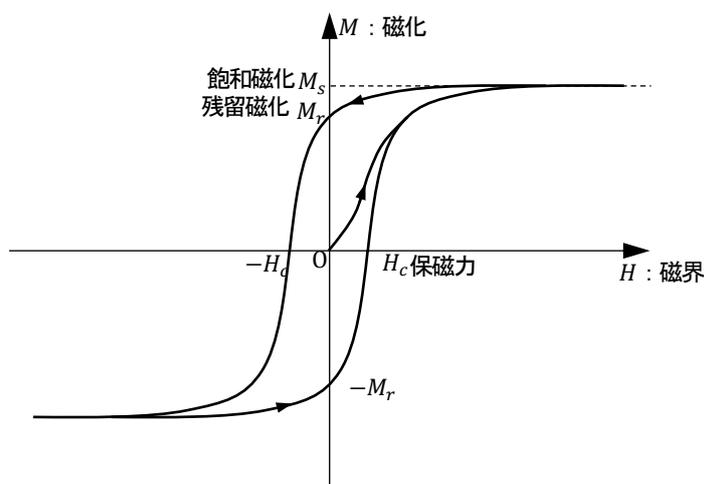
図-2.1.5 磁気ヒステリシス曲線

漏洩磁束法は電磁気的方法の一つであり、コンクリートの骨材などに含まれる鉄鉱成分を除けば、コンクリートが磁場に影響を及ぼさない非磁性体であることを利用し、強磁性体である鉄筋の磁性変化を検査する手法である。図-2.1.5に磁性材料のヒステリシス曲線を示す。消磁状態から磁性体に作用する磁界 H が大きくなると、飽和磁化 M_s に達するまでに磁化 M が増大する。一方、飽和磁化の状態から磁界を減らすと、磁界 $H=0$ でも残留磁化 M_r が残る。鉄筋の破断、腐食などの異常状態はこの残留磁化に影響を与えるため、残留磁化の変化から鉄筋の状態を評価する⁹⁾。

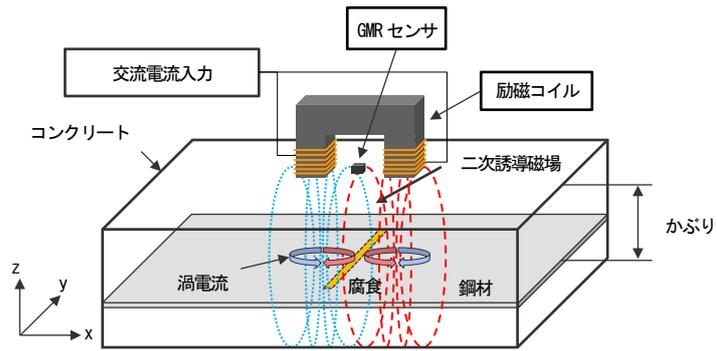
(a) 計測原理の概要

図-3.2.1(b)に示す腐食などの発生がない場合は、2つの磁極面の中心位置で左右の渦電流による誘導磁場が相殺し、z 方向の磁場が発生しない。一方、図-3.2.1(c)に示す腐食による断面欠損などで、鋼板表面の渦電流のバランスが崩れると、センサ位置の z 方向の磁場が発生し、この位置に設置した磁気センサにより腐食の存在が検出される。

図-3.2.1(d)に GMR センサによる B_z 方向の磁場検出の原理を模式的に示している。励磁コイルの磁極間を結ぶ長手方向を x 軸方向に設置した場合、GMR センサの直下の鋼板には y 軸方向に渦電流が流れる。この渦電流による誘導磁場は GMR センサに対して x 軸方向の磁場を生成するが、鋼板に断面欠損がなく左右で対称な渦電流が分布する場合は、z 軸方向の磁場 (B_z) が誘起されず、GMR センサの出力は非常に小さい信号となる。一方、断面欠損の存在で鋼板に誘起される渦電流が GMR センサの左右で異なった分布をする場合は、誘導磁場の向きが y 軸に対して傾斜し z 軸方向の成分が現れるようになるため、z 軸方向の磁場 (B_z) が検出される。

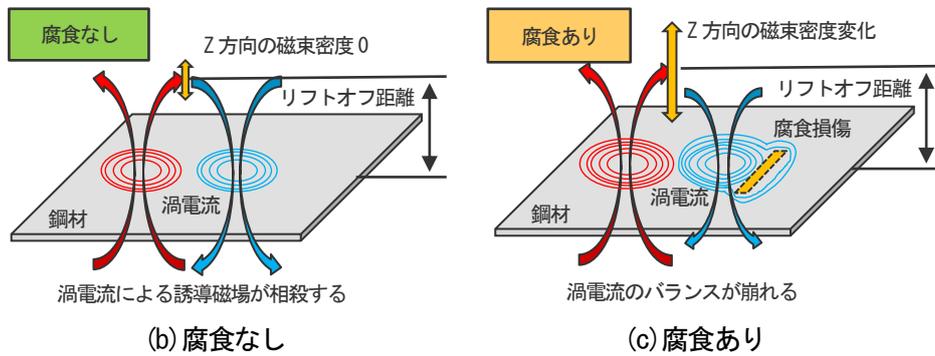
(b) 腐食なし

(c) 腐食あり

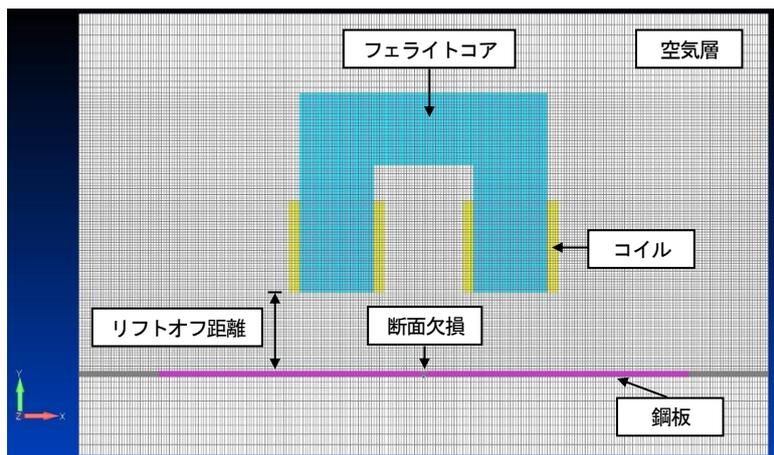
図-3.3.8 二次元有限要素解析の概要

まず、本計測方法の周波数を決めるために、二次元有限要素解析を行った。解析モデルの概要を図-3.3.8に示す。二次元解析の分解能は1 mm に設定した。フェライトコアのサイズは図-3.3.4(a)と同じとし、コイルの長さを35 mm、厚みを4 mm に設定した。解析対象の鋼板は、長さ200 mm、厚み2 mm に設定した。断面欠損を鋼板の中央に設置し、幅3 mm、深さ1 mm とした。励磁コイルと鋼板表面のリフトオフ距離は30 mm にし、入力した正弦電流密度を112 AT、周波数を1 kHz~10 kHz に変化させて解析した。材料の物性値を表-3.3.3に示す。鋼板の材料は鉄を想定して比透磁率5000を設定した。励磁コイルを鋼板の中央(x=0 mm)から2 mm ずつx=12 mm 位置に達するまで移動させ、励磁コイル両磁極の中央位置の空気要素(GMR センサの位置)のy方向(鋼板表面と垂直方向)の磁束密度の最大振幅値(By-max, 正負値が等しい)を算出した。

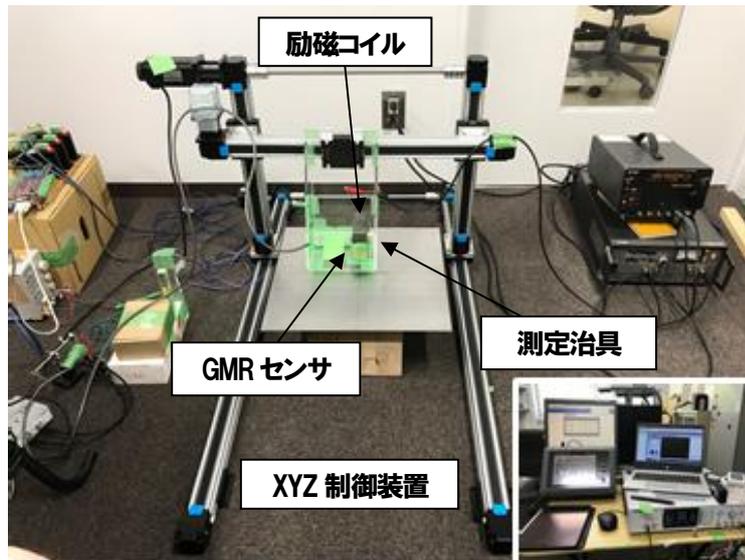
図-4.1.3 計測状況

試験体での計測は、3軸方向に移動可能なXYZ制御装置に励磁コイルとGMRセンサを搭載し、鋼板に対するリフトオフ距離を30mmに設定した。次に、断面欠損の長手方向に垂直(x軸方向)に-60mmから+60mmまで3mmずつ移動させて、デジタルオシロスコープとロックインアンプで電圧振幅値と位相差を記録した。計測線の配置を**図-4.1.2(b)**に示す。**図-4.1.2(b)**の左図は計測開始位置(-60mm)、右図は計測中間位置(0mm)における励磁コイル、GMRセンサの配置を示す。また、**図-4.1.3**に計測状況を示す。

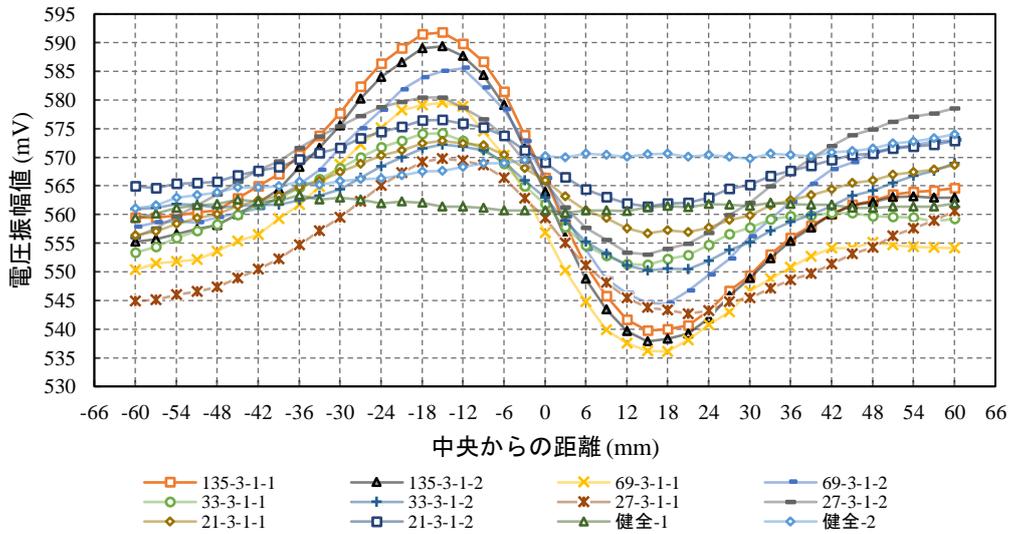
図-4.2.1 断面欠損の長さによる電圧振幅値の変化

図-4.2.1 に示す健全の場合の線形的な実験結果と比較すると、断面欠損が存在する場合の電圧振幅値の実験結果が S 字形状の変化をすることが明らかに見えることより、本計測方法は電圧振幅値の結果により、鋼板表面の断面欠損の存在を評価できることを分かった¹⁾。また、鋼板の中央から -12 mm ~ -18 mm, 12 mm ~ 18 mm 離れた位置に正のピーク値と負のピーク値が対称に現れており、断面欠損が正負ピーク値の位置の間に存在することを評価可能であることが示唆された。

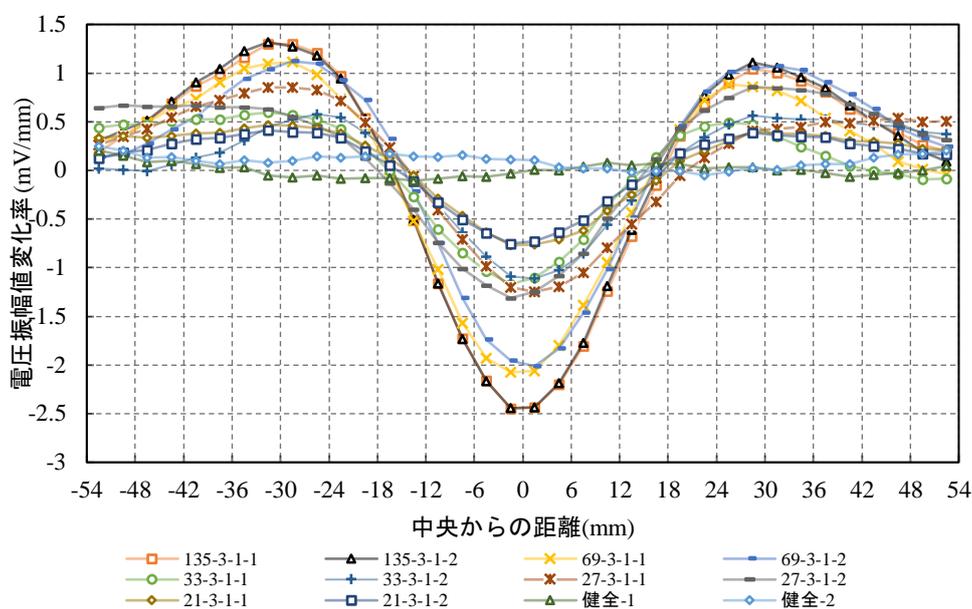
図-4.2.9 断面欠損の長さによる電圧振幅値変化率の変化

$$\bar{x}_n = \left(\frac{x_{n-2} + x_{n-1} + x_n + x_{n+1}}{4} + \frac{x_{n-1} + x_n + x_{n+1} + x_{n+2}}{4} \right) / 2 \quad (1)$$

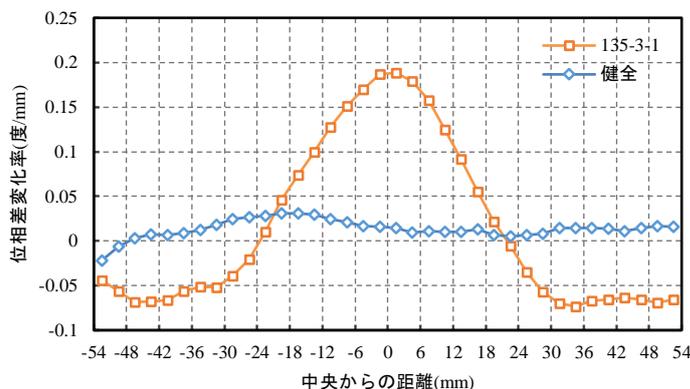
図-4.3.2 断面欠損の有無による位相差変化率の変化

ここで、 $m = 1 \sim 40$ 、 $n = 3 \sim 38$ である。結果を図-4.3.2に示す。図より、①断面欠損が存在しない場合は、位相差変化率にほぼ変化が表れないが、②断面欠損が存在する場合は、断面欠損が存在する位置（0 mm）で正のピークが現れることがわかった³⁾。

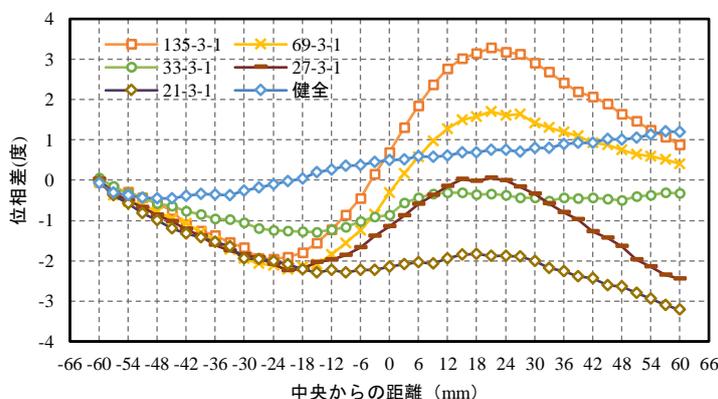
図-4.3.3 断面欠損の長さによる位相差の変化

断面欠損の長さによる位相差の変化を評価するため、断面欠損の長さが異なる条件の鋼板を対象に計測を行った。断面欠損の長さの条件としては、135 mm, 69 mm, 33 mm, 27 mm, 21 mm を対象とした。いずれも断面欠損の幅は3 mm, 深さは1 mm とした。断面欠損の長さによる位相差の変化の結果を図-4.3.3 に示す。図により、断面欠損がある場合の結果はすべてS形状になっているが、全体的に角度のオフセットが異なり、電圧振幅値のように明確な最大値と最小値が明らかに表れないため、断面欠損の位置を示す指標としては適切でないと考えられた³⁾。そのため、位相差変化率のみを指標として、以下の断面欠損の形状変化が位相に及ぼす影響を評価した。

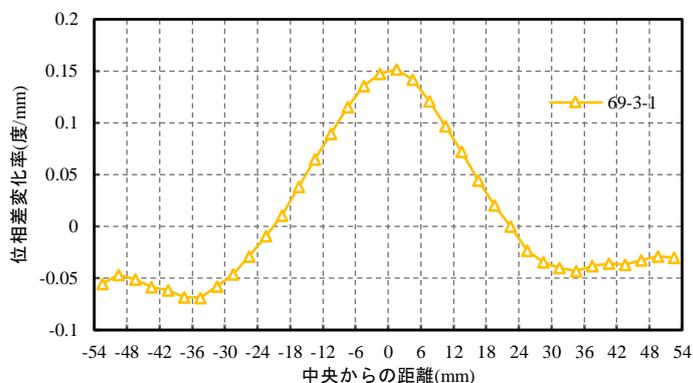
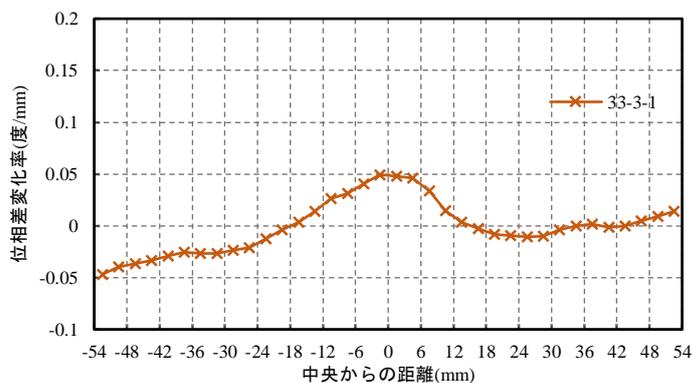
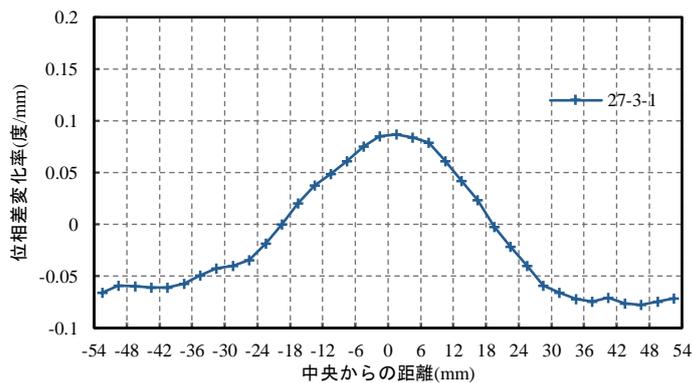
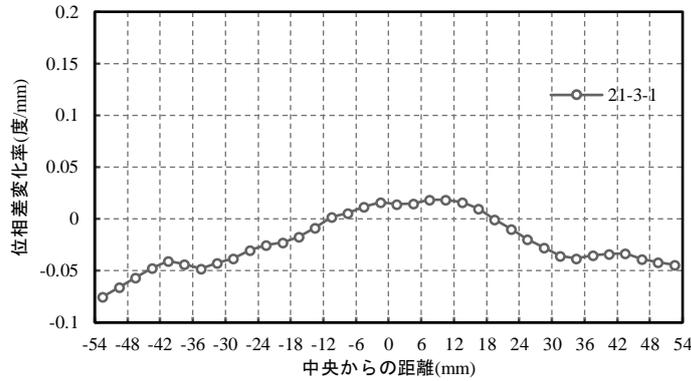
図-4.3.2, 図-4.3.4~図-4.3.7 に、断面欠損の長さに対する位相差変化率を示す。図より、図-4.3.2 と同様に、断面欠損の長さが異なるいずれの場合においても、断面欠損が存在する位置(0 mm) で正のピークが現れることがわかった。

断面欠損の長さが33 mm において位相差変化率が小さくなる原因については、試験体上の渦電流

の分布と断面欠損部の長さとの関係で、垂直方向の磁場が大きくなる条件があった可能性がある。このため、断面欠損部の長さが 33 mm の近傍においてより小さいピッチでの位相差変化率の変化を今後計測する必要があると考えられる。

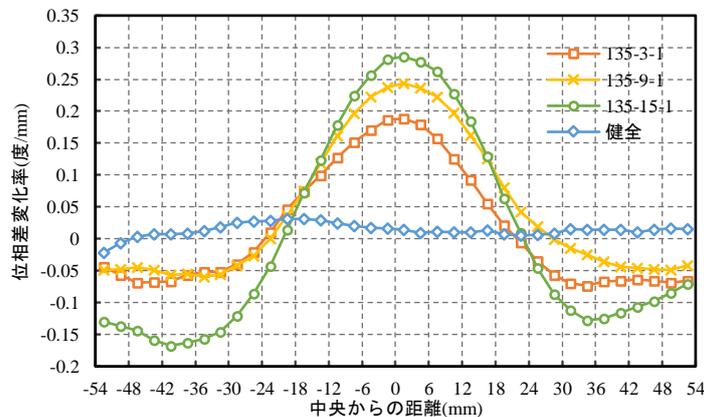
図-4.3.9 断面欠損の幅による位相差変化率の変化

断面欠損の幅による位相差の変化を評価するため、断面欠損の幅が異なる条件の鋼板を対象に計測を行った。断面欠損の幅の条件としては、3 mm, 9 mm, 15 mm を対象とした。いずれも断面欠損の長さは 135 mm, 深さは 1 mm とした。図-4.3.9 に、断面欠損の幅による位相差変化率を示す。図より、断面欠損の幅が異なるいずれの場合においても、断面欠損が存在する位置 (0 mm) で正のピークが現れることがわかった。また、図-4.3.12 は、位相差変化率のピーク値と断面欠損の幅との関係を示している。これより、断面欠損の幅が大きいほど位相差変化率のピーク値が大きくなることがわかった³⁾。

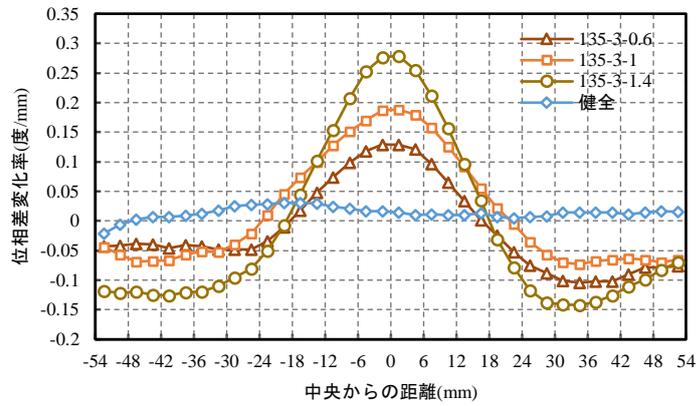
図-4.3.13 断面欠損の深さによる位相差変化率の変化

断面欠損の深さによる位相差の変化を評価するため、断面欠損の深さが異なる条件の鋼板を対象に計測を行った。断面欠損の深さの条件としては、0.6 mm, 1 mm, 1.4 mm を対象とした。いずれも断面欠損の長さは 135 mm, 深さは 1 mm とした。図-4.3.13 に、断面欠損の深さによる位相差変化率を示す。また、図-4.3.16 は、位相差変化率のピーク値と断面欠損の深さとの関係を示している。これより、断面欠損の深さが大きいほど位相差変化率のピーク値が大きくなる傾向が確認された³⁾。

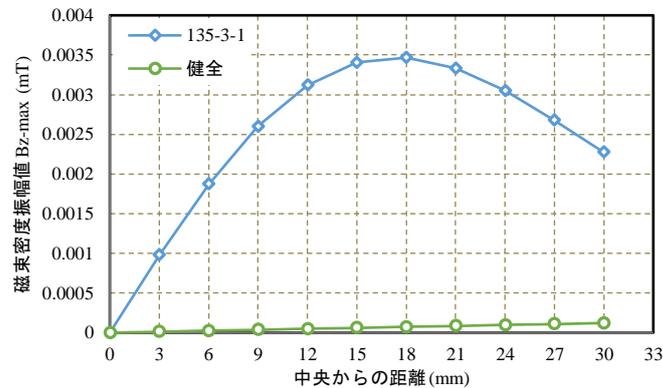
図-5.3.1 断面欠損の有無による磁束密度振幅値の変化

断面欠損の有無による磁束密度の振幅値の変化を評価するため、①断面欠損がない場合 (健全) と、②断面欠損が存在する場合 (135-3-1) の解析を行った。図-5.3.1 に、断面欠損の有無による磁束密度の振幅値の変化を示す。図より、①断面欠損がない場合 (健全) では、鋼板中央 (0 mm) から移動終了位置 (+30 mm) まで直線的な変化を示したが、位置における増減については明らかな変化が見られなかった。一方、②断面欠損が存在する場合 (135-3-1) では中央からの距離が大きくなると一旦大きくなってから減少し、18 mm の位置で最大値が現れた。この解析の結果は、試験体 135-3-1 の実験結果で正負ピーク値が $\pm 15\sim 18$ mm の位置で現れたことと符合している。

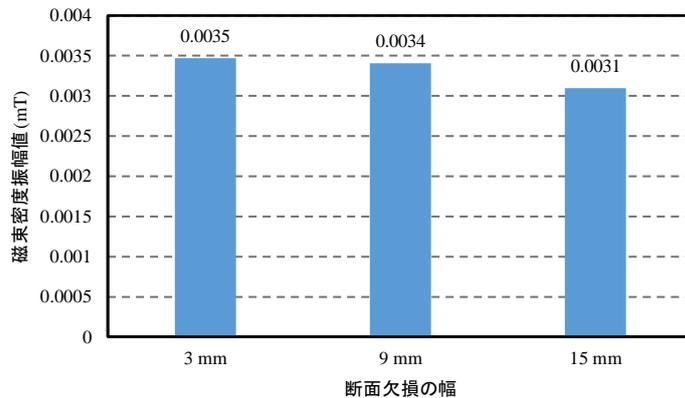
図-5.3.5 断面欠損の幅による磁束密度振幅値のピーク値

図-5.3.5 は、磁束密度振幅値のピーク値と断面欠損の幅との関係を示している。これより、磁束密度振幅値のピーク値は断面欠損の幅が大きいくほど減少する傾向が示されたが、図-4.2.19 の実験結果は解析結果と同様な変化傾向を示さなかった。これについては、幅変化の解析結果に基づいて、幅 15 mm の場合の実験結果が正しく得られていないと考えられ、この影響の要因はまだ検討の必要があると考えている。

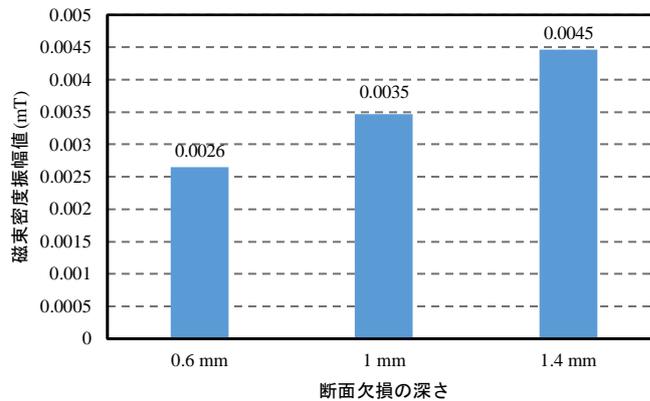
図-5.3.7 断面欠損の深さによる磁束密度振幅値のピーク値

図-5.3.7 は、磁束密度振幅値のピーク値と断面欠損の深さとの関係を示している。これより、磁束密度振幅値のピーク値は断面欠損の深さが大きいほど増大する傾向が示された。これより、図-4.2.25 の実験結果は解析結果と同様な変化傾向を示すことが確認できた。

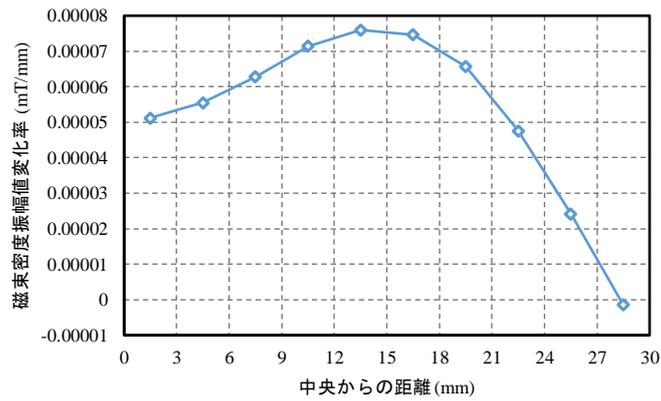
図-5.3.10 二つの断面欠損の間隔による磁束密度の振幅値変化率(135-3-1-S30)

また、二つの断面欠損の間隔が 30 mm の場合の変化率を図-5.3.8 に示す。二つの断面欠損の間隔が 30 mm の場合の磁束密度の振幅値変化率は $x=15$ mm 付近にピークが表れ、図-4.2.36 の実験結果と同じく断面欠損の位置に対応していることが確認された。

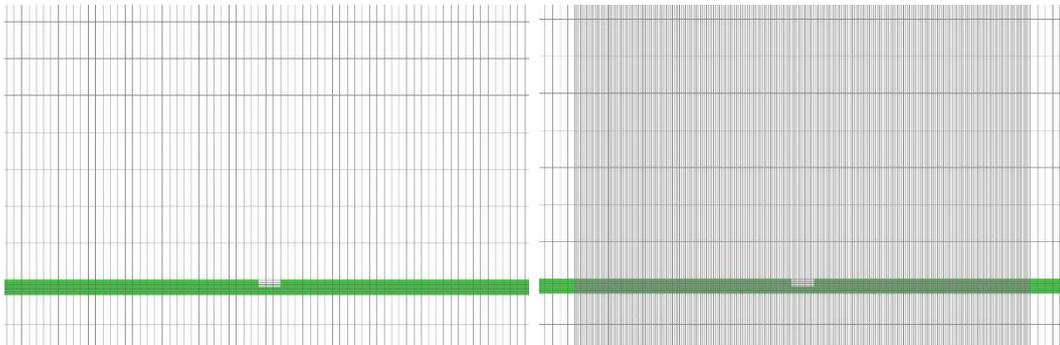
図-5.4.2 解析モデルの要素幅の分解能変化

また、中央から右に 0.2 mm と中央から右 1 mm の位置の位相差と位相差変化率の変化傾向が同じであるが、分解能 0.2 mm のモデルの要素数が 298 万程度で、分解能 1 mm のモデルの要素数が 146 万程度であるため、計算効率を考慮して断面欠損の形状変化による位相差に関する有限要素解析は分解能 1 mm のモデルを用いて解析した。

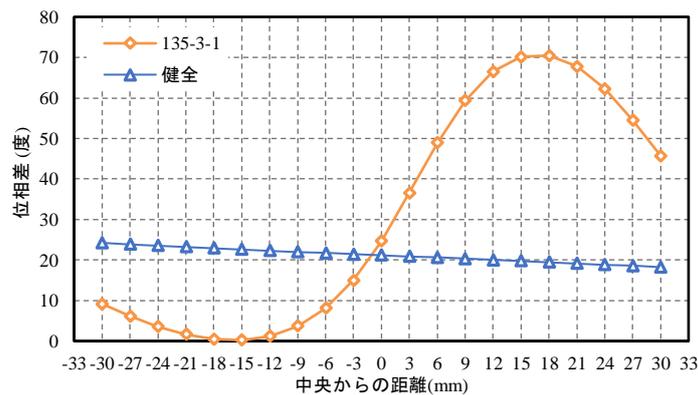
図-5.4.5 断面欠損の有無による位相差の変化

断面欠損の有無による位相差の変化を評価するため、①断面欠損がない場合(健全)と、②断面欠損が存在する場合(135-3-1)の解析を行った。図-5.4.5に、断面欠損の有無による位相差の変化を示す。図より、①断面欠損がない場合(健全)では、移動開始位置(-30mm)から移動終了位置(+30mm)まで直線的な変化を示した。②断面欠損が存在する場合(135-3-1)ではS形状の変化を示し、断面欠損が存在する位置(0mm)を中心にその両側で負のピークと正のピークが現れた。また図-5.4.6に、断面欠損の有無による位相差変化率の変化を示す。図より、①断面欠損が存在しない場合は、位相差変化率の変化が表れないが、②断面欠損が存在する場合は、断面欠損が存在する位置(0mm)の右に正のピークが現れることがわかった。図-4.3.1と図-4.3.2の位相差の実験結果と比べて、この位相差の解析結果は試験体135-3-1の実験結果と同じ傾向を示すことを確認した。

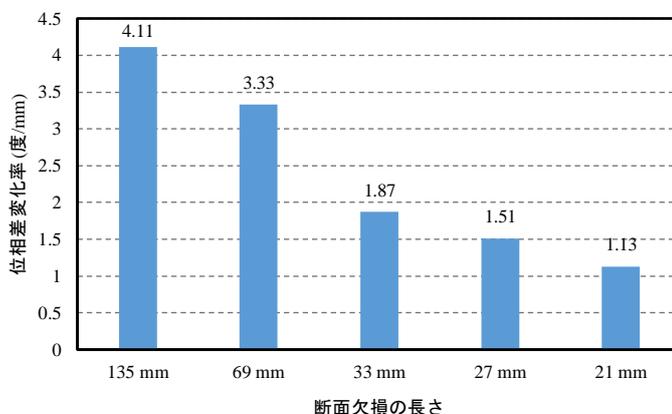
図-5.4.9 断面欠損の長さによる位相差変化率のピーク値

図-5.4.9 は、位相差変化率のピーク値と断面欠損の長さとの関係を示している。これより、位相差変化率のピーク値は断面欠損の長さが小さいほど減少する傾向が示され、図-4.3.8 の実験結果と同様な変化傾向を示すことが確認できた。

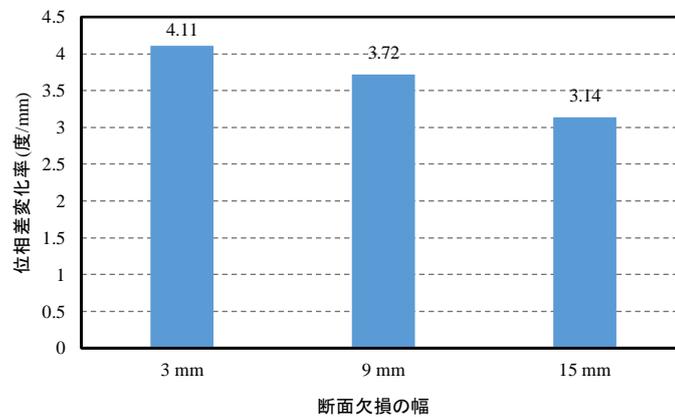
図-5.4.12 断面欠損の幅による位相差変化率のピーク値

図-5.4.12 は、位相差変化率のピーク値と断面欠損の幅との関係を示している。これより、位相差変化率のピーク値は断面欠損の長さが小さいほど減少する傾向が示され、図-4.3.12 の実験結果と逆の変化傾向を示した。断面欠損の幅変化による位相差変化率の解析結果と、実験結果の変化傾向が逆になった要因はまだ検討の必要がある。

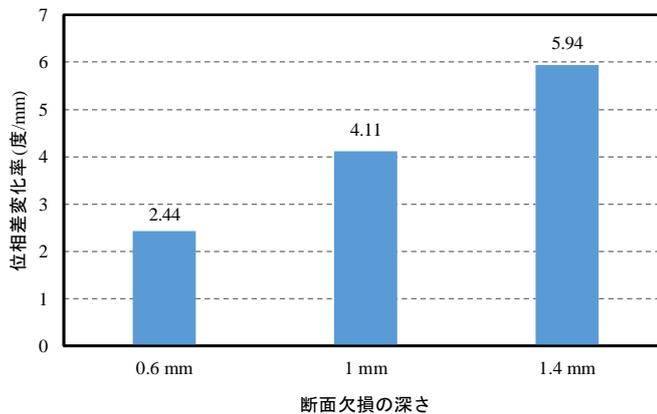
図-5.4.15 断面欠損の深さによる磁束密度振幅値のピーク値

図-5.4.15 は、位相差変化率のピーク値と断面欠損の深さとの関係を示している。これより、位相差変化率のピーク値は断面欠損の深さが大きいほど増大する傾向が示され、図-4.3.16 の実験結果と同じ変化傾向を示すことが確認できた。

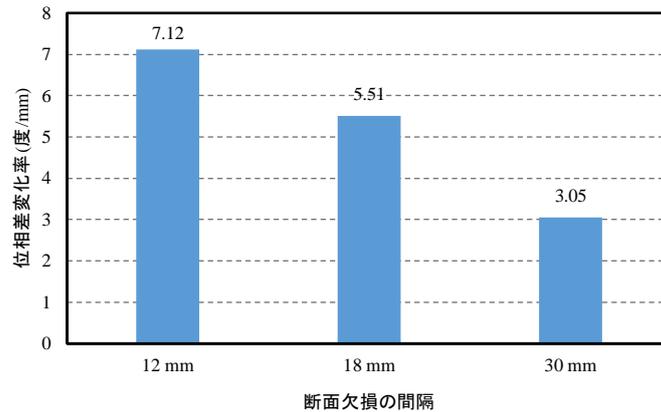
図-5.4.18 二つの断面欠損の間隔による位相差変化率のピーク値

図-5.4.18 は、位相差変化率のピーク値と二つの断面欠損の間隔との関係を示している。これより、位相差変化率のピーク値は二つの断面欠損の間隔が大きいくほど減少する傾向が示され、図-4.3.21 の実験結果は解析結果と同様な変化傾向を示すことが確認できた。

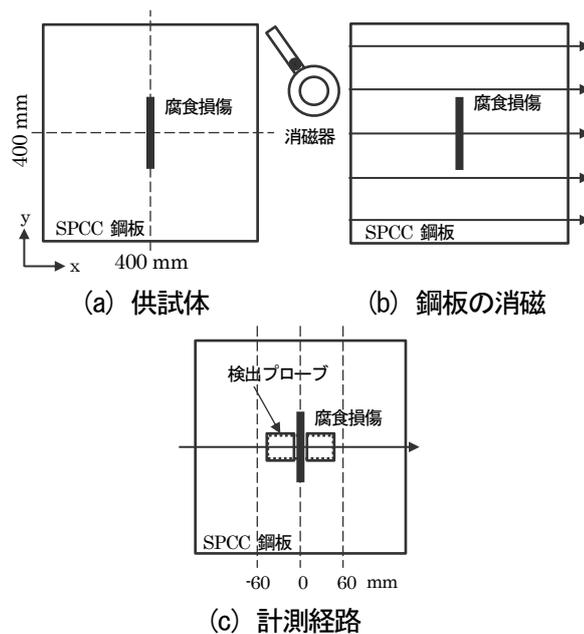
図-6.3.1 計測概要

本実験で腐食を模擬する供試体は、寸法 400 mm×400 mm×2 mm の SPCC 鋼板で、1 枚を健全鋼板とし、もう 1 枚を局部腐食鋼板（図-6.3.1(a)）とした。また、電食により、鋼板の中心から y 軸に沿って上下方向に腐食損傷の範囲を設けた。鋼板自体の磁化の影響を除去するため、測定開始前に、図-6.3.1(b)に示すように鋼板の腐食損傷部の長手方向に垂直に消磁器を 5 回移動させ消磁を行った。

計測は、図-6.3.1(c)に示すように励磁コイルとセンサを装着した検出プローブを用い、鋼板のリフトオフ距離を 30 mm にて、腐食損傷の中軸線 -60 mm から +60 mm まで 3 mm ずつ移動させて行い、ロックインアンプとデジタルオシロスコープで位相差と電圧振幅値を記録した。

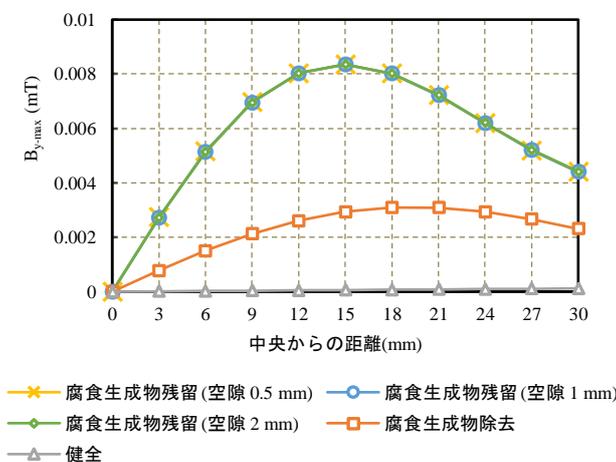
図-6.4.2 磁束密度の最大値

①健全、②腐食生成物残留、③腐食生成物除去の解析結果を図-6.4.2 に示す。②の場合、空隙層の厚みが変化しても、 B_{y-max} 値の結果はほぼ同じであった。①健全の場合、 B_{y-max} 値は極めて小さく、中央からの距離にしたがってわずかに増大した。一方、②と③の場合、 B_{y-max} 値は一旦増大した後減少に転じた。それぞれ、移動距離 15 mm と 18 mm において最大となり、①の結果と明らかに異なる傾向を示した。これらより、解析の結果は実験結果と同じ変化傾向を示すことがわかった⁷⁾。

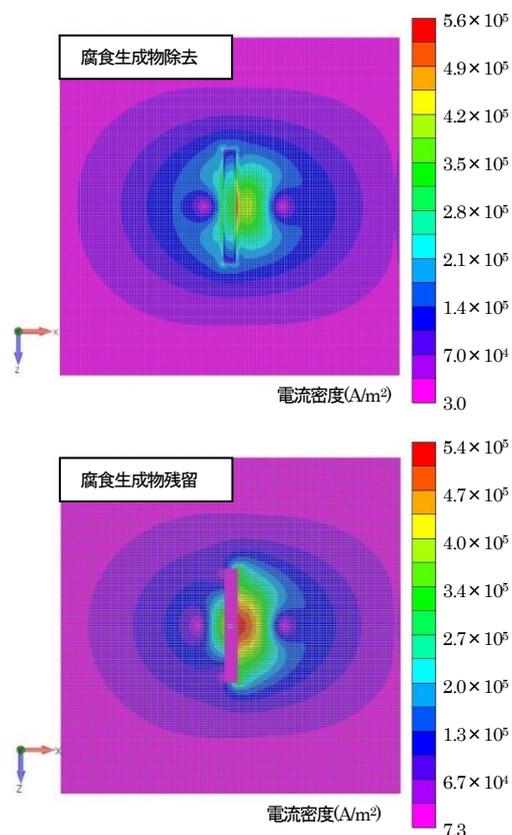
図-6.4.3 鋼板表面の渦電流分布

の渦電流の最大値の差はわずか3.5%程度ではあるが、③の条件における渦電流の分布状況はより均一であり、最大電流は断面欠損のエッジ部に生じている。一方、②の条件では、断面欠損の右側の広い領域において渦電流が分布している。そのため、励磁コイルとの両磁極間の二次的な渦電流磁場のアンバランスがより顕著に現れたと考えられる。

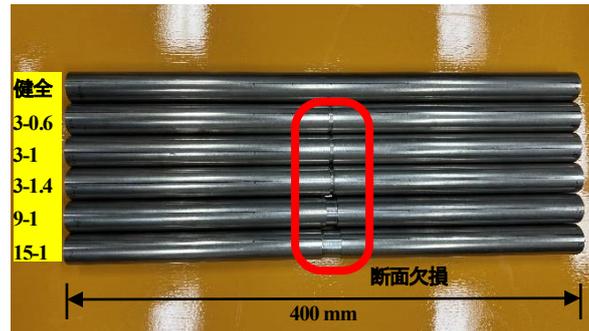
図-7.2.2 試験体の外観

本研究における試験体の外観を図-7.2.2 に示す。鉄筋の節の影響を無視するために、長さ 400 mm、直径 25 mm の SGD400 の丸棒を適用し、鋼棒の中央に旋盤による外周切削加工を行うことで、腐食による断面欠損を模擬した。試験体の断面欠損の条件を表-7.2.1 に示す。断面欠損の長さ-深さを表す数値を組合せた表記により、試験体を識別した。なお、「健全」は断面欠損なしの試験体を表している。

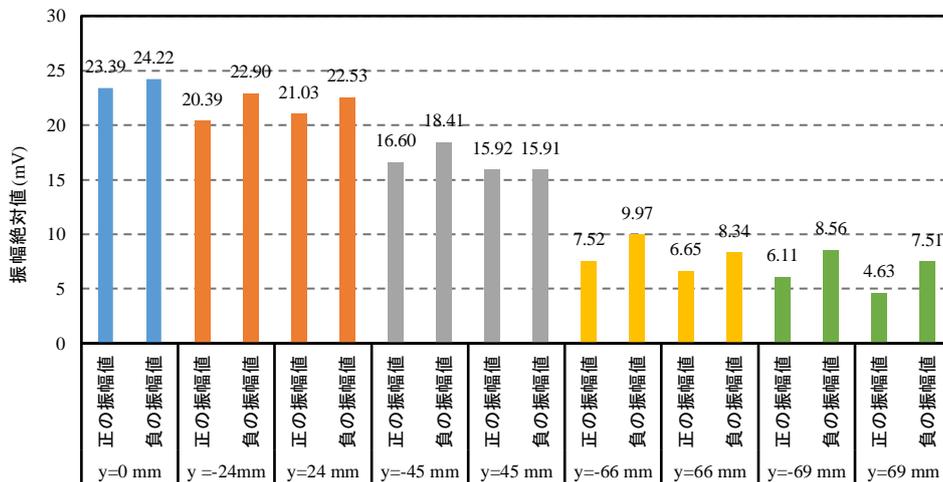
図-8.3.3 二次元走査計測の電圧振幅値の正負ピークの絶対値

図-8.3.3 に二次元走査計測の電圧振幅値の正負ピークの絶対値を示す。正負ピークの絶対値の正の振幅値は計測結果の最大振幅値と中央 ($y = 0 \text{ mm}$) の振幅値の差の絶対値であり、負の振幅値は計測結果の最小振幅値と中央 ($y = 0 \text{ mm}$) の振幅値の差の絶対値である。図により、ある程度の誤差があるが、正負ピークの絶対値は中央 ($y = 0 \text{ mm}$) に対称であることがわかった。誤差については、すべての結果が正の振幅値が負の振幅値より小さく、計測時の検出プローブの底面と鋼板の表面が完全に平行ではないことから、ある程度の角度が存在したことが原因であると考えられる¹⁾。

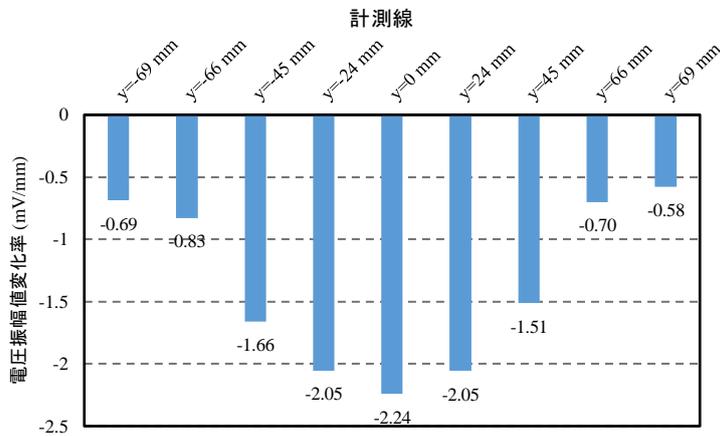
図-8.3.7 二次元走査計測の電圧振幅値変化率の負ピーク値

次に、11 測線の二次元走査計測の電圧振幅値変化率の負のピーク値を図-8.3.7 に示す。図より、断面欠損の中央 ($y=0\text{ mm}$) の場合の電圧振幅値変化率の負のピーク値が最小であった。また、断面欠損の中央からの距離が遠くになるとともに、電圧振幅値変化率の負のピーク値が大きくなること、断面欠損の中央からの同じ距離の電圧振幅値変化率の負のピーク値はほぼ同じであることがわかった¹⁾。

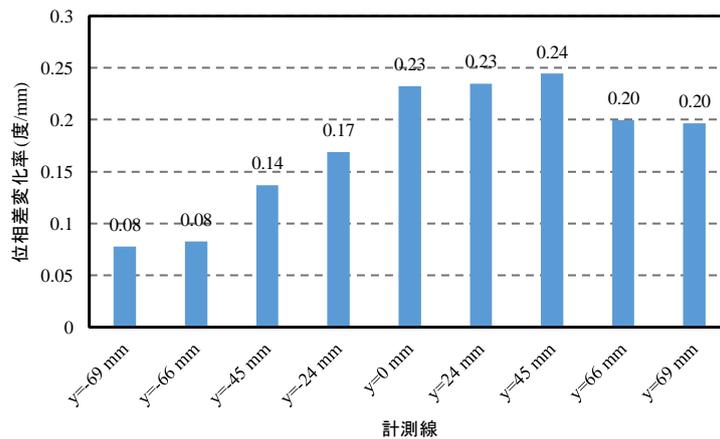
図-8.4.5 二次元走査計測の位相差変化率のピーク値

次に、11測線の電圧振幅値変化率の負のピーク値を図-8.4.5に示す。図より、断面欠損の中央からの距離が遠くになるとともに、位相差変化率のピーク値が小さくなる傾向が確認された。しかし、電圧振幅値変化率の結果が示したような、断面欠損の中央から同じ距離の位相差変化率のピーク値がほぼ同じである傾向は示さなかった²⁾。

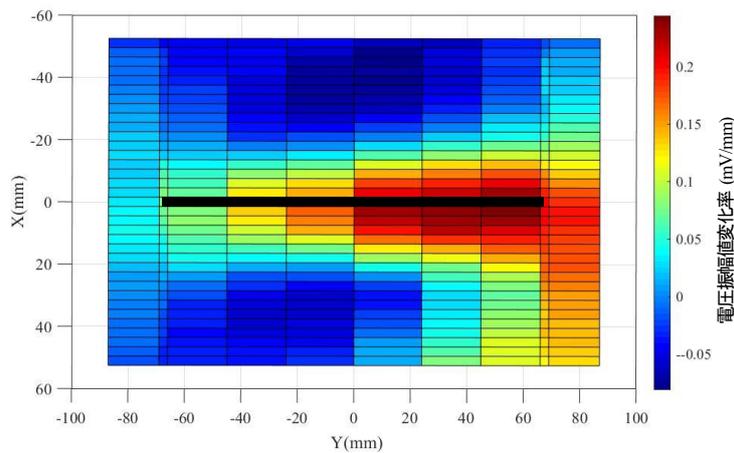
図-8.4.6 位相差変化率のマッピング

次に、計測で得られた各計測点の位相差変化率を試験体の対応する位置にプロットした（図-8.4.6）。図より、位相差変化率が凸になる赤い領域は、断面欠陥（黒い領域）の位置に良く対応していることがわかる。これより、色相の変化から断面欠損の存在、および位置が視認性高く表現されていることがわかった²⁾。図-8.4.7に電圧振幅値変化率の3Dイメージング結果を示す。図により、断面欠損が存在する位置（ $x = 0 \text{ mm}$ ）に対応している凸と両側の凹部が明らかに観察できるため、位相差変化率の実験結果を用いることで、リフトオフ距離 30 mm から鋼板表面の断面欠損の存在と分布を直感的に可視化することが可能であることが確認された²⁾。
