コンクリート系構造部材の
火害診断手法に関する研究

平成8年10月

吉田 正友

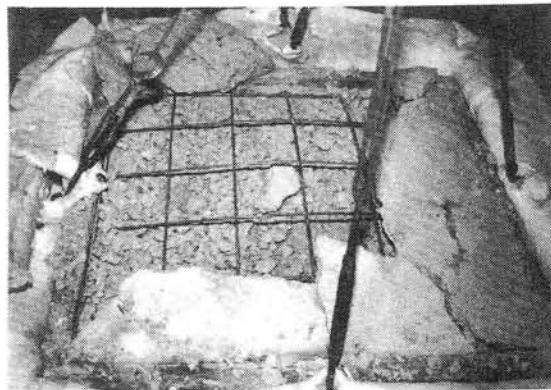
写真1.2 爆裂後の試験体

試験体Dについては加熱開始41分でコンクリート部分全体で爆裂が生じ、その時点で加熱を中止した。その爆裂現象について考察を加えた。爆裂に至るまでの加熱中の状況を表1.16に、試験体の爆裂後の状況を図1.29及び写真1.2に、また、爆裂後のコンクリートの含水率および空隙率の測定結果を表1.17にそれぞれ示す。加熱中の状況について、試験体Dと試験体A～Cとの間で著しく異なる点はひび割れの発生状況である。すなわち、試験体Dではコンクリート面中央を縦断する形でひび割れが発生しており、これは一連の試験(試験体A～C)では認められない、特異な状態であると考えられる。なお、試験体A～Cではコンクリート面の四隅で周方向にひび割れが発生している。ところで、試験体Dについては周囲の水蒸気の発生を極力抑えるために、試験体側面の鉄板を折り曲げ、非加熱側のコンクリート面に埋め込んだ形となっている。従って、熱膨張したコンクリート部分が周囲の鉄板より過度な拘束を受け、爆裂に起因する応力が発生したと考えられる。このような拘束が原因とも考えられたため、爆裂の発生を未然に防止する目的で、それ以後に試験を実施した試験体E～Gについては周囲の鉄板による拘束を出来る限り解除するように鉄板にスリットを入れるなどの配慮を施した。爆裂に関しては第3編で詳細に述べる。
