コンクリート系構造部材の 火害診断手法に関する研究

平成 8 年 10 月

吉田 正友

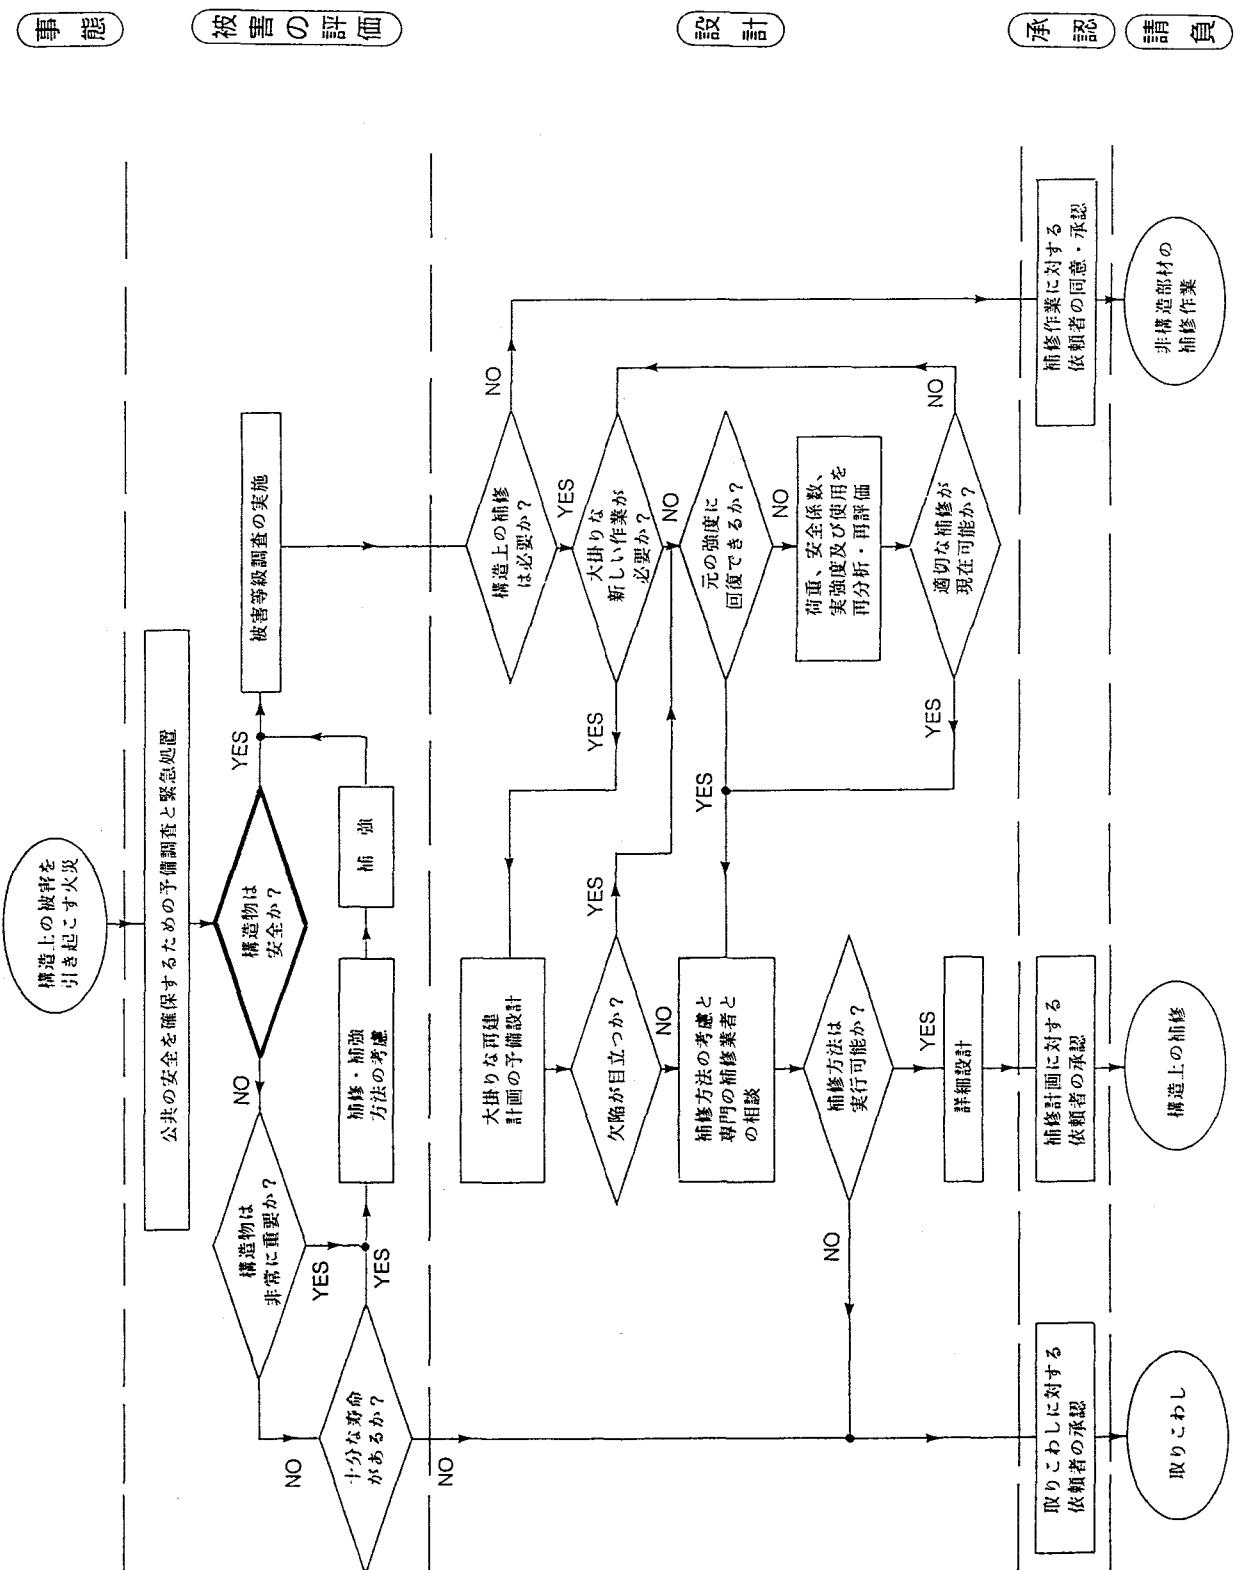
図1.1 火害を受けた構造物の評価方法

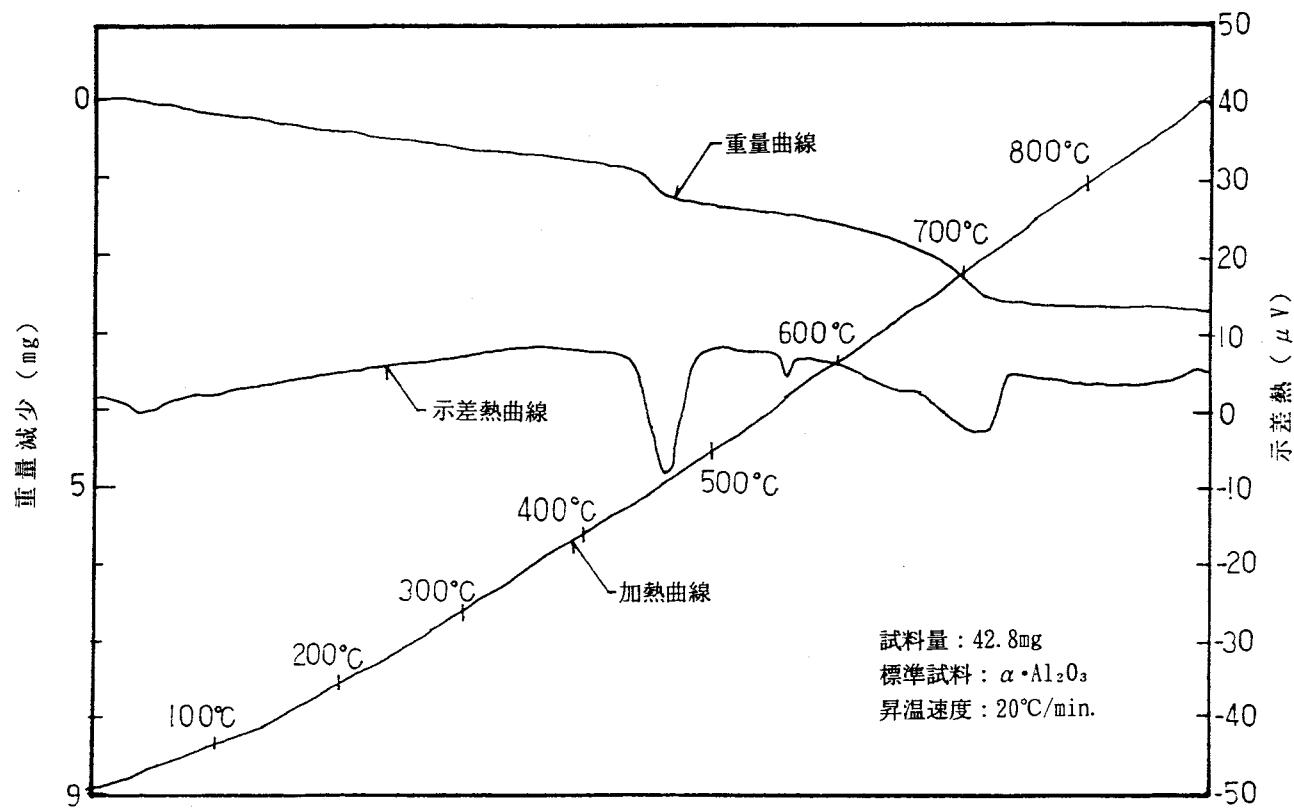
図1.3 コンクリートの示差熱重量分析結果 (400°C)

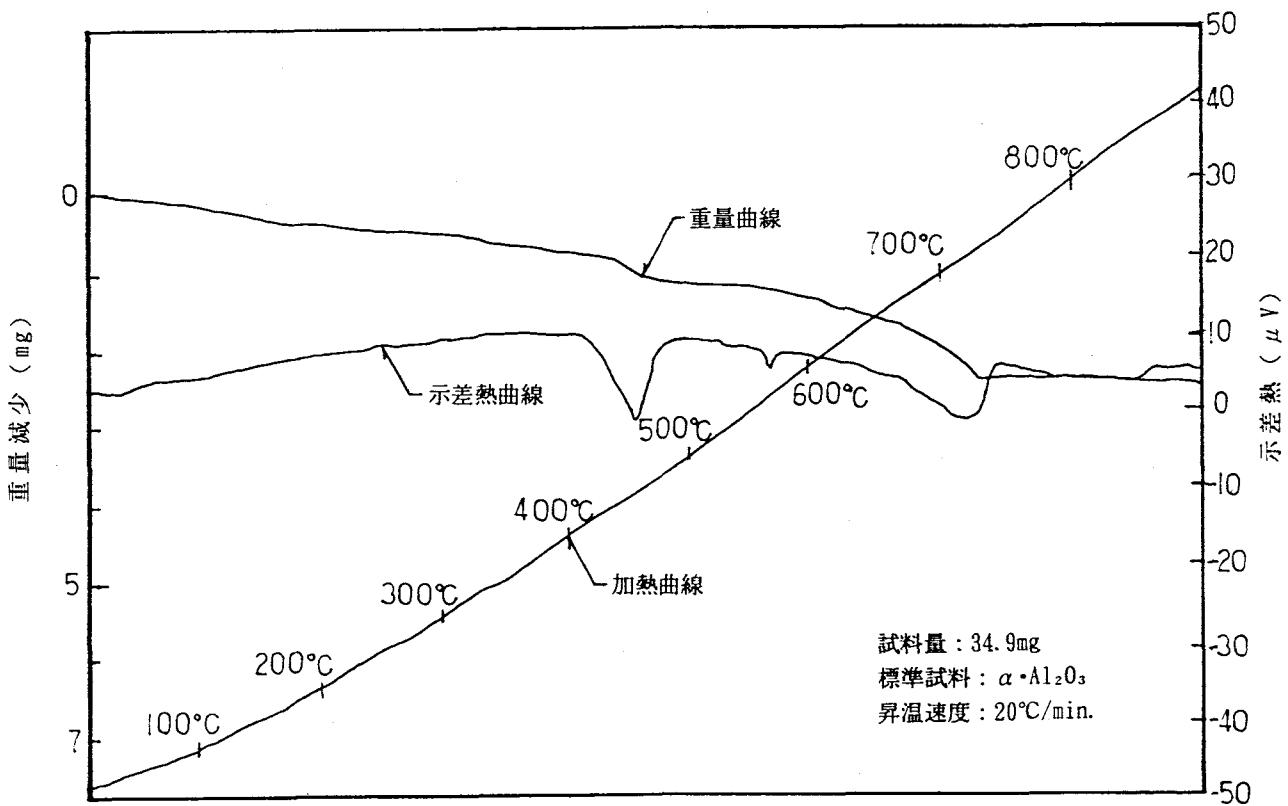
図1.4 コンクリートの示差熱重量分析結果（500°C）

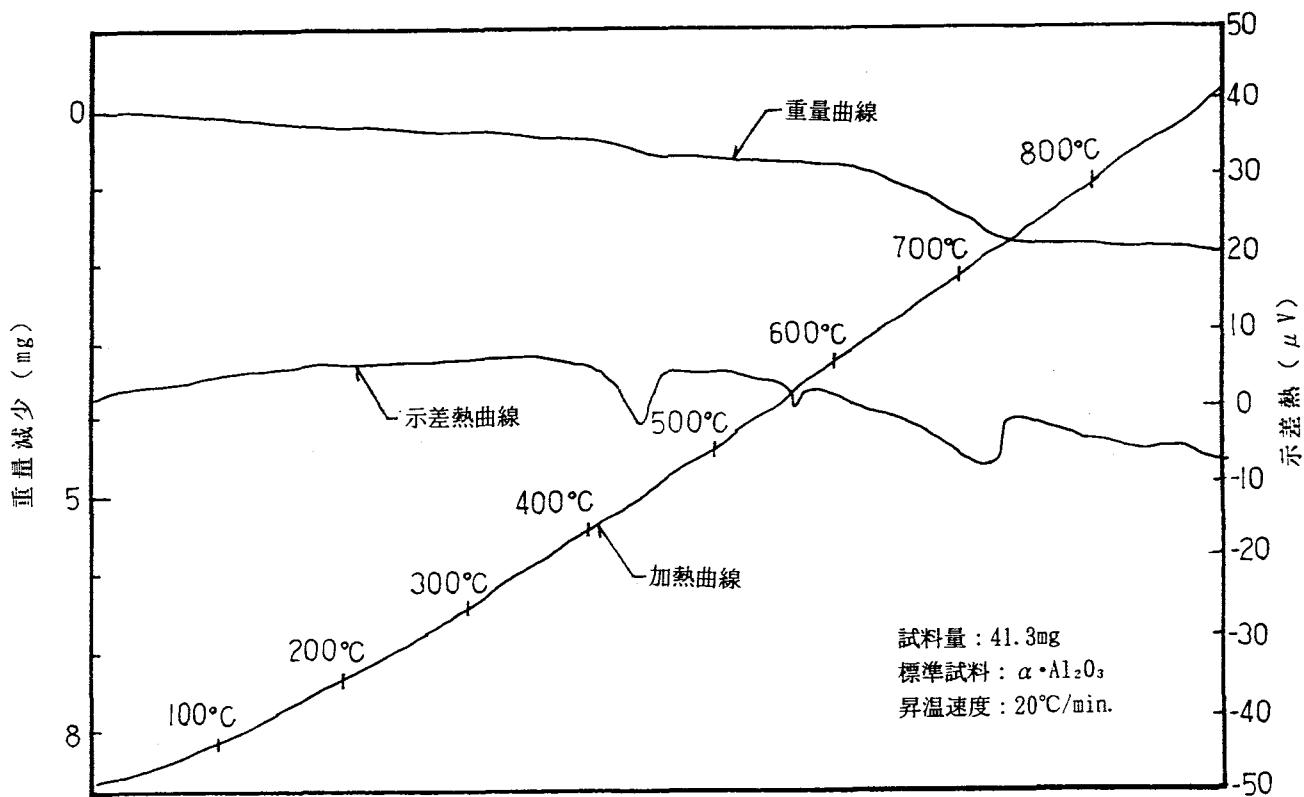
図1.5 コンクリートの示差熱重量分析結果（600°C）

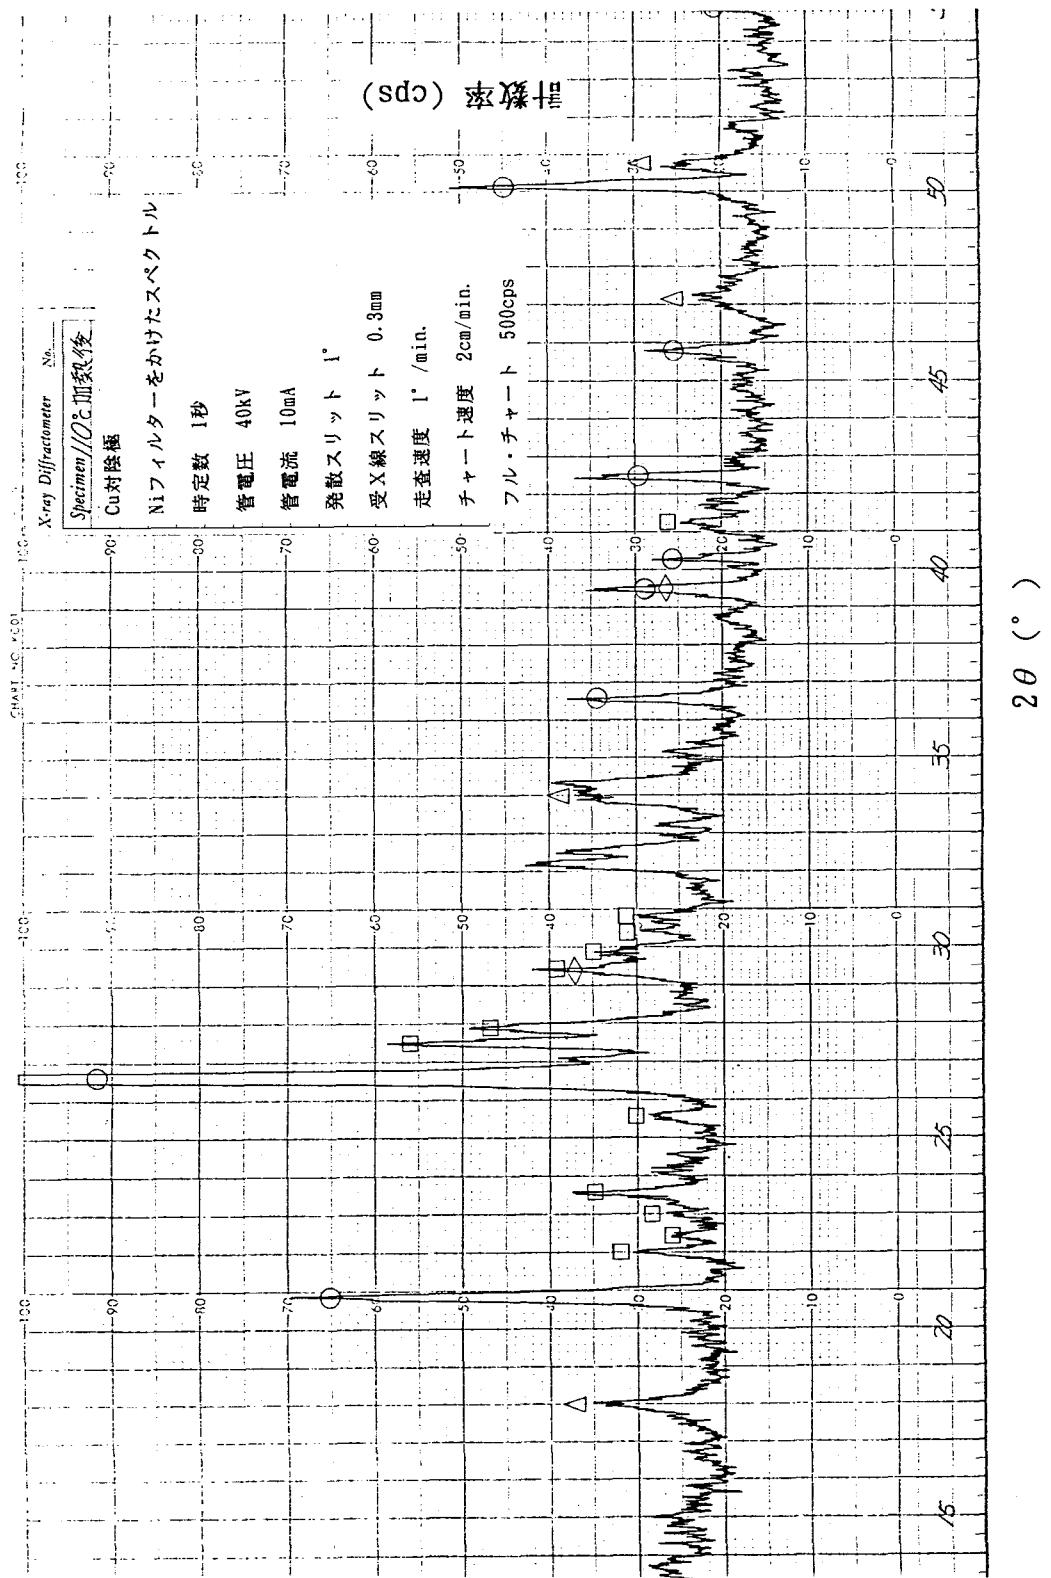
図1.6 コンクリートのX線回折示差熱重量分析結果 (110°C)

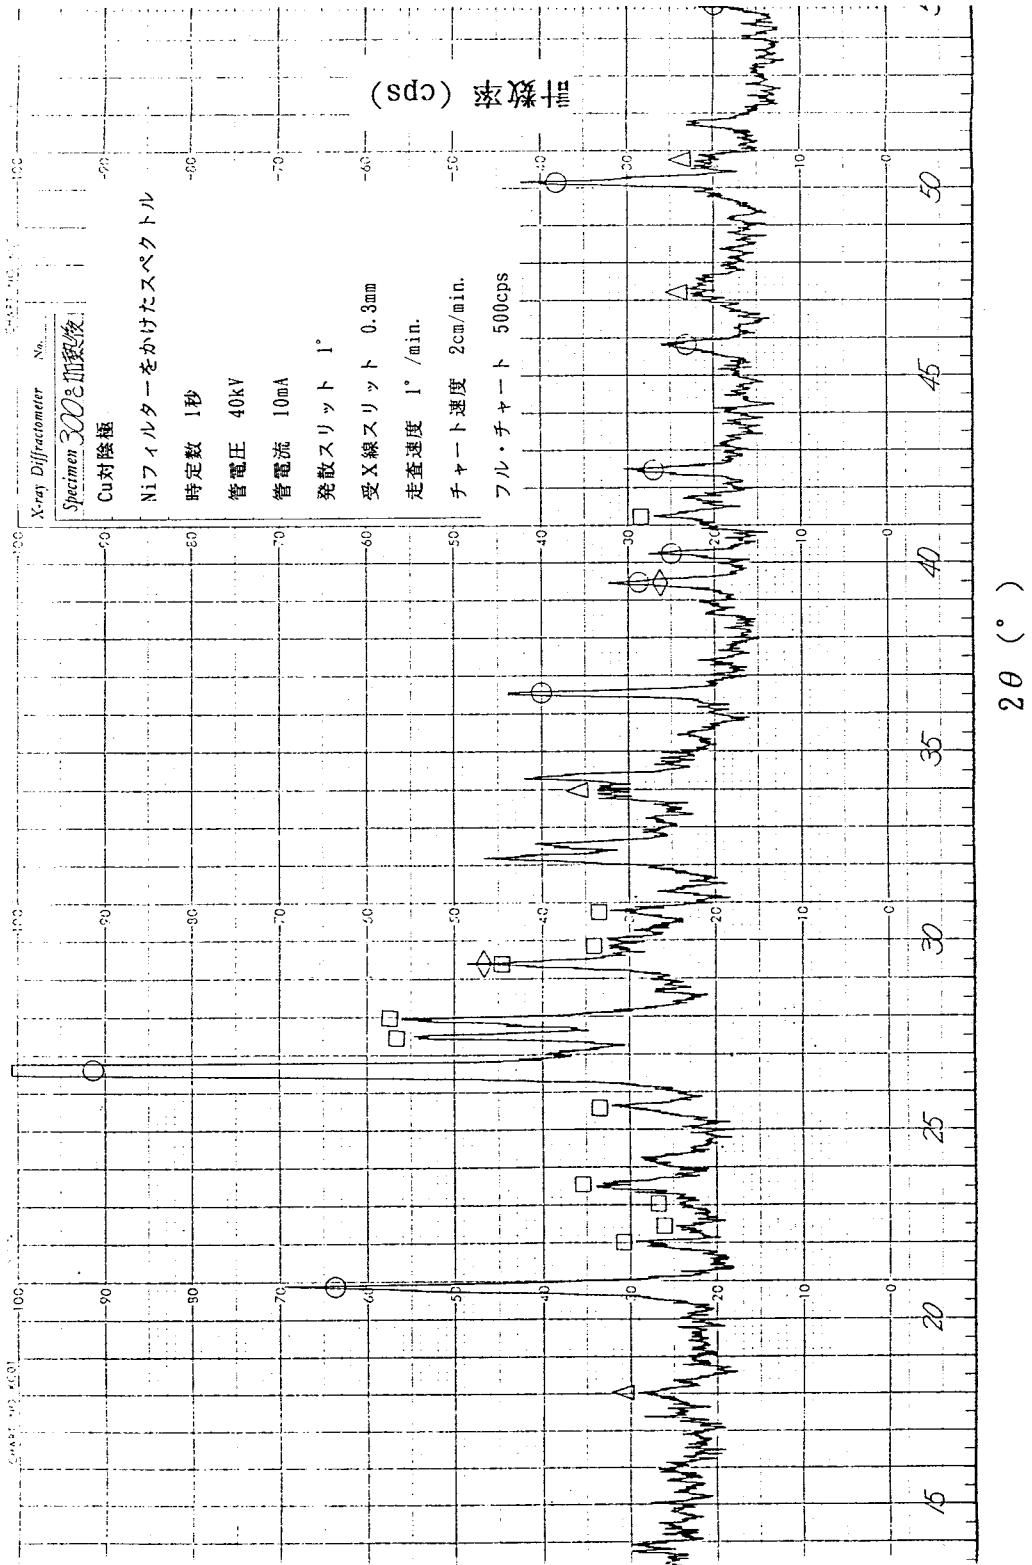
図1.7 コンクリートのX線回折示差熱重量分析結果(300°C)

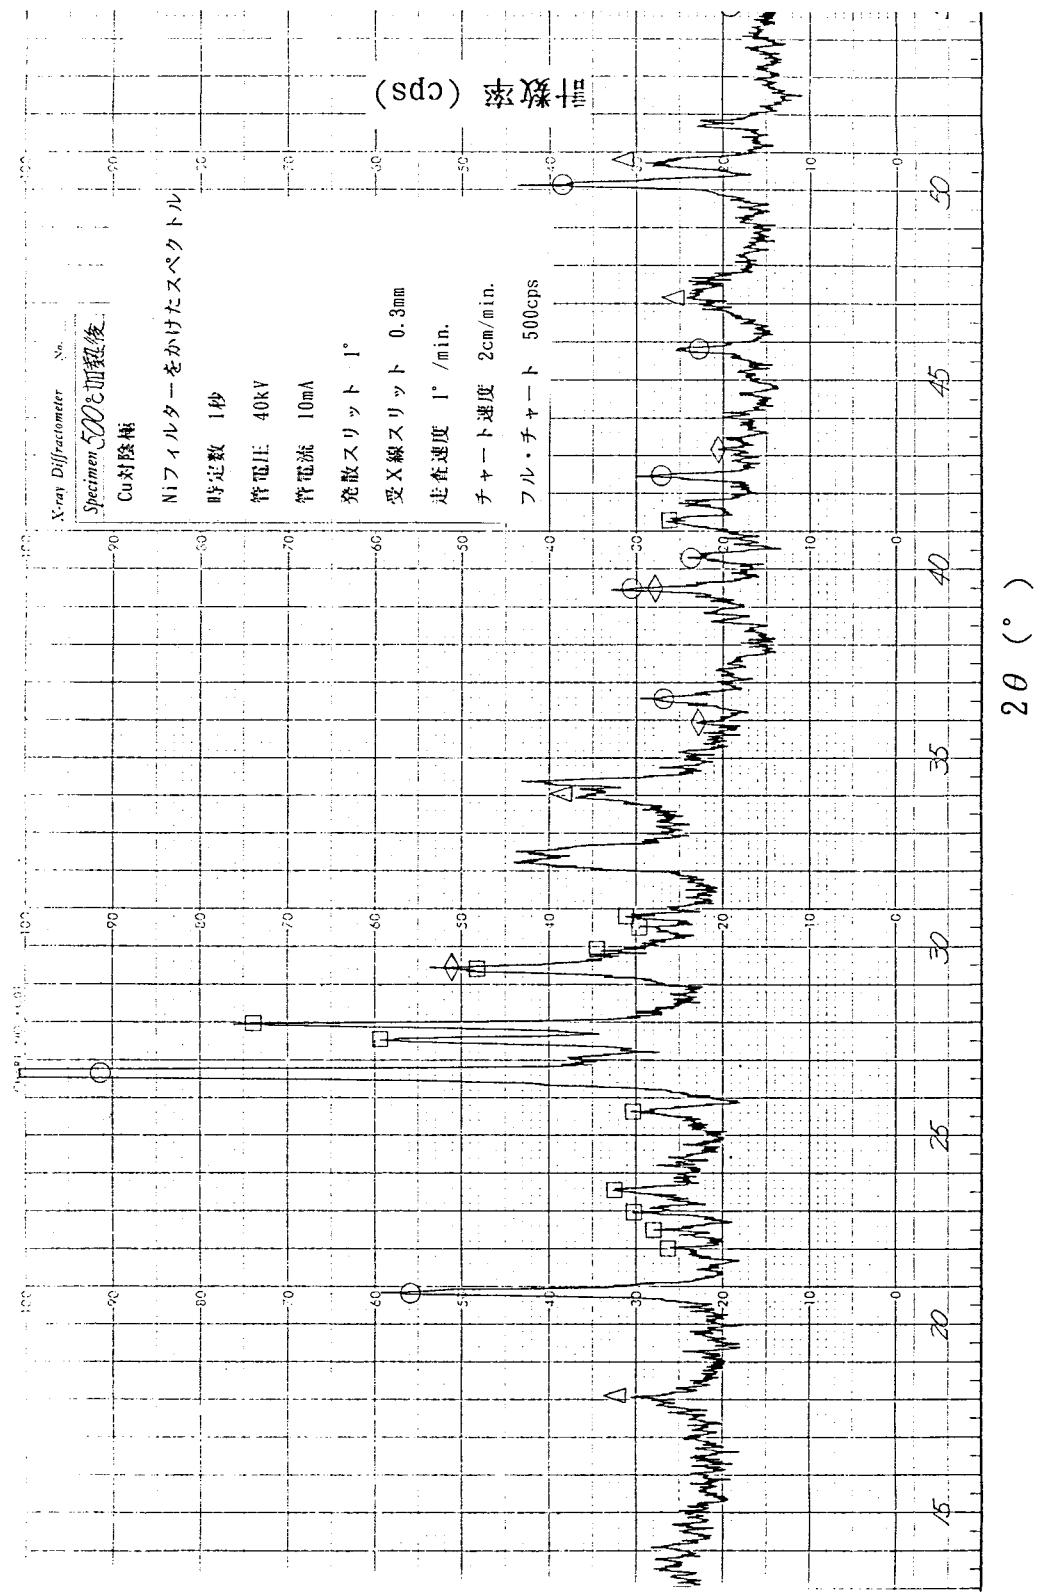
図1.8 コンクリートのX線回折示差熱重量分析結果 (500°C)

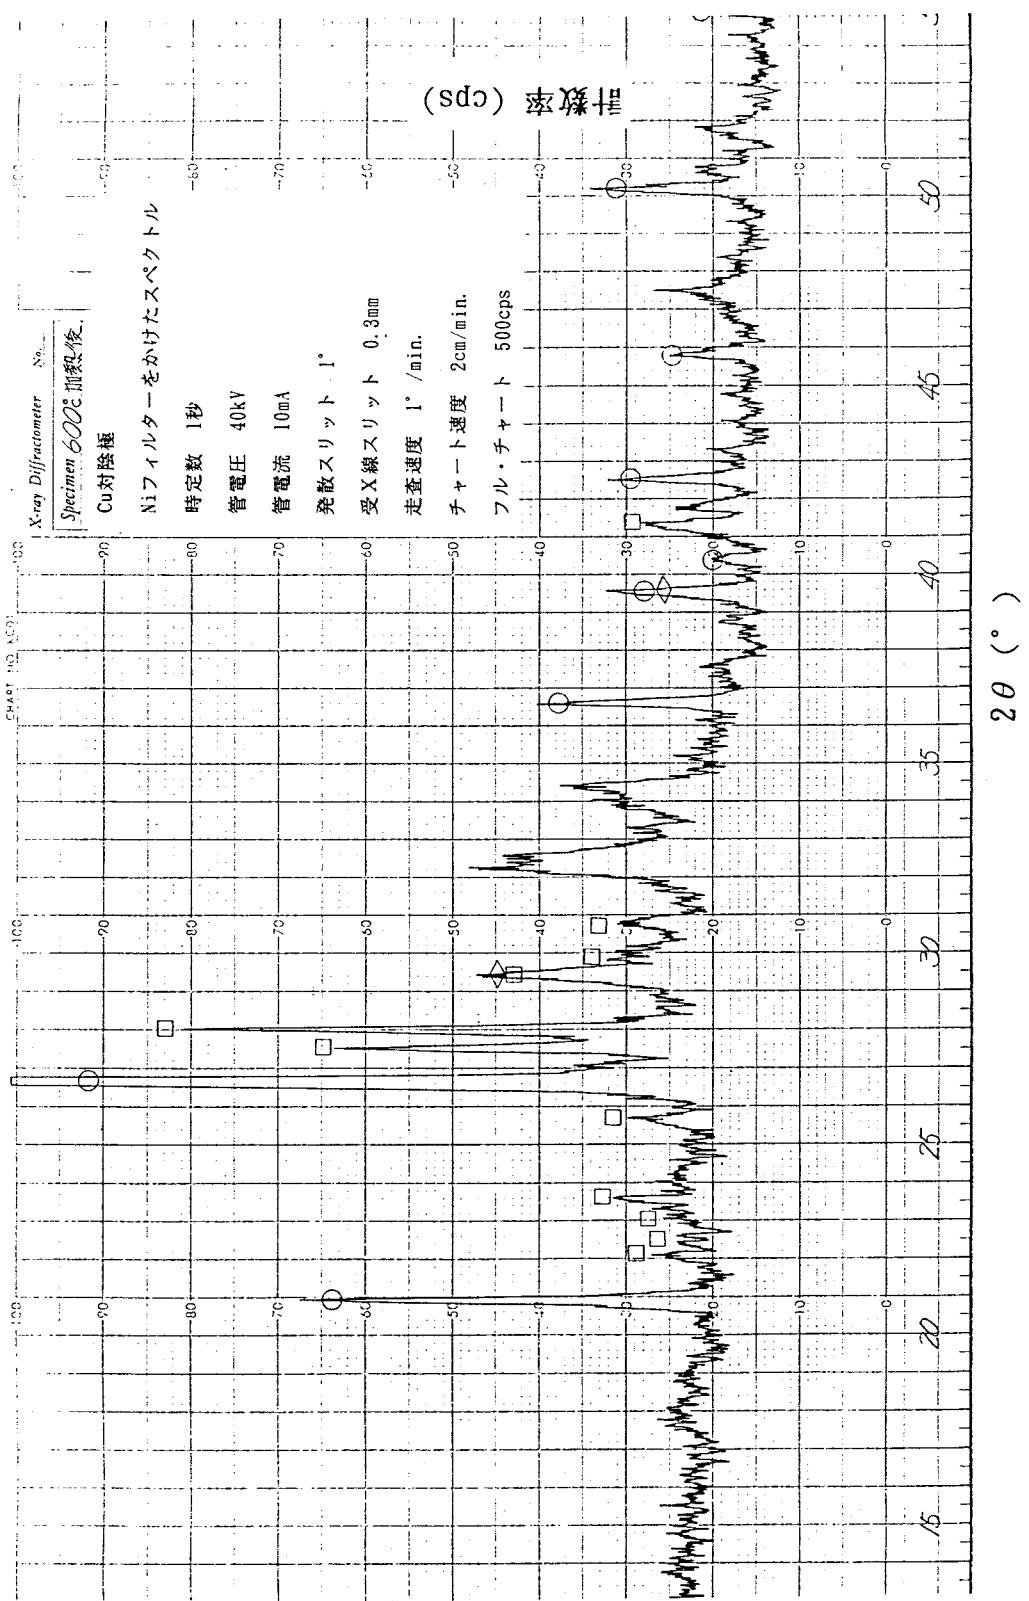
図1.9 コンクリートのX線回折示差熱重量分析結果(600°C)

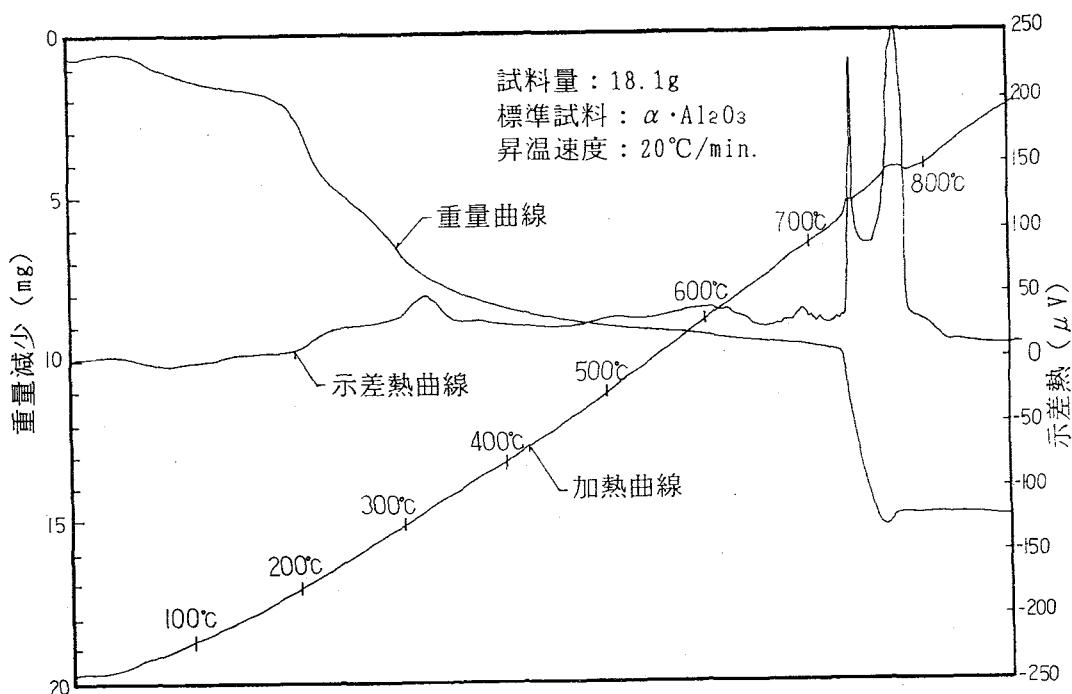
図1.12 リグニン系混和剤の示差熱重量分析結果

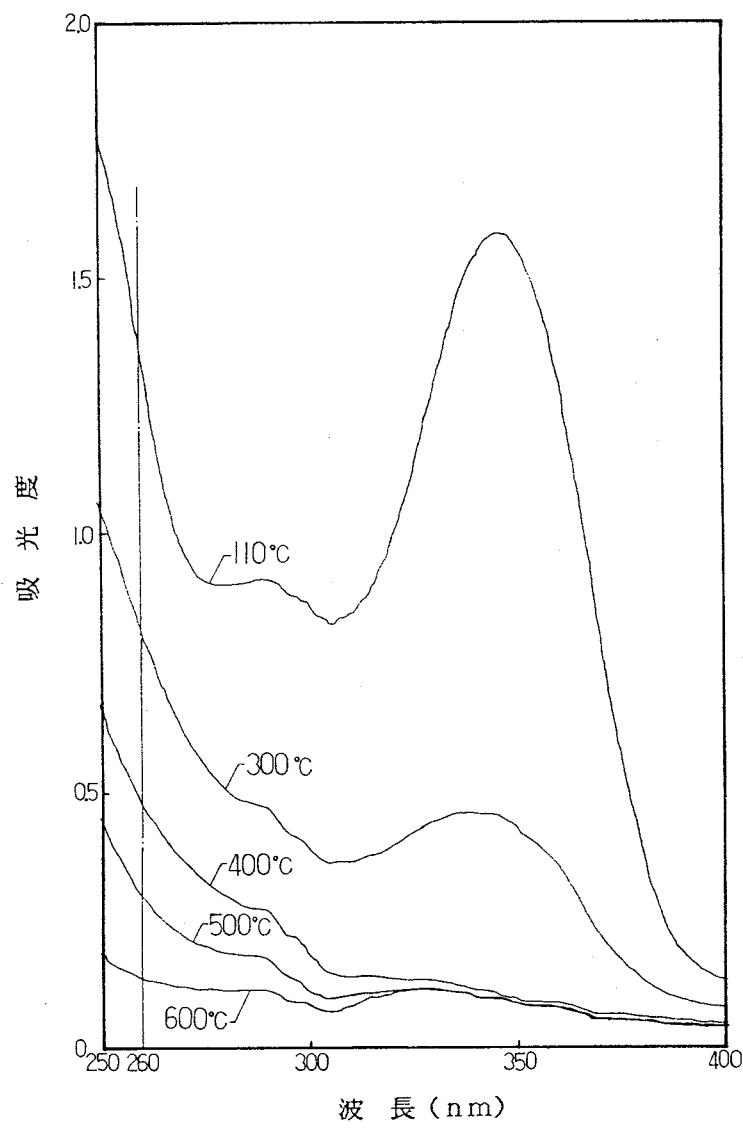
図1.14 混和剤混入コンクリートの吸収曲線

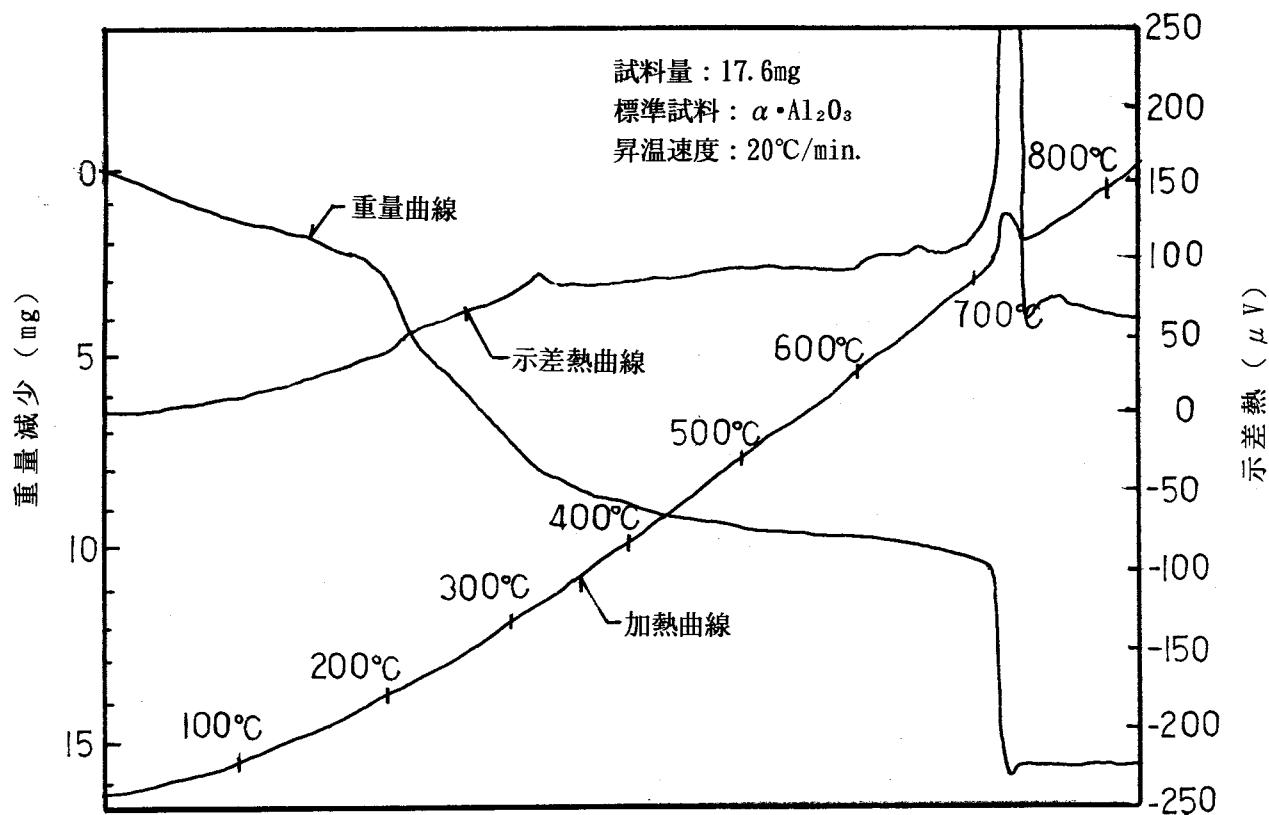
図1.18 ポリスNo. 70の示差熱重量分析結果

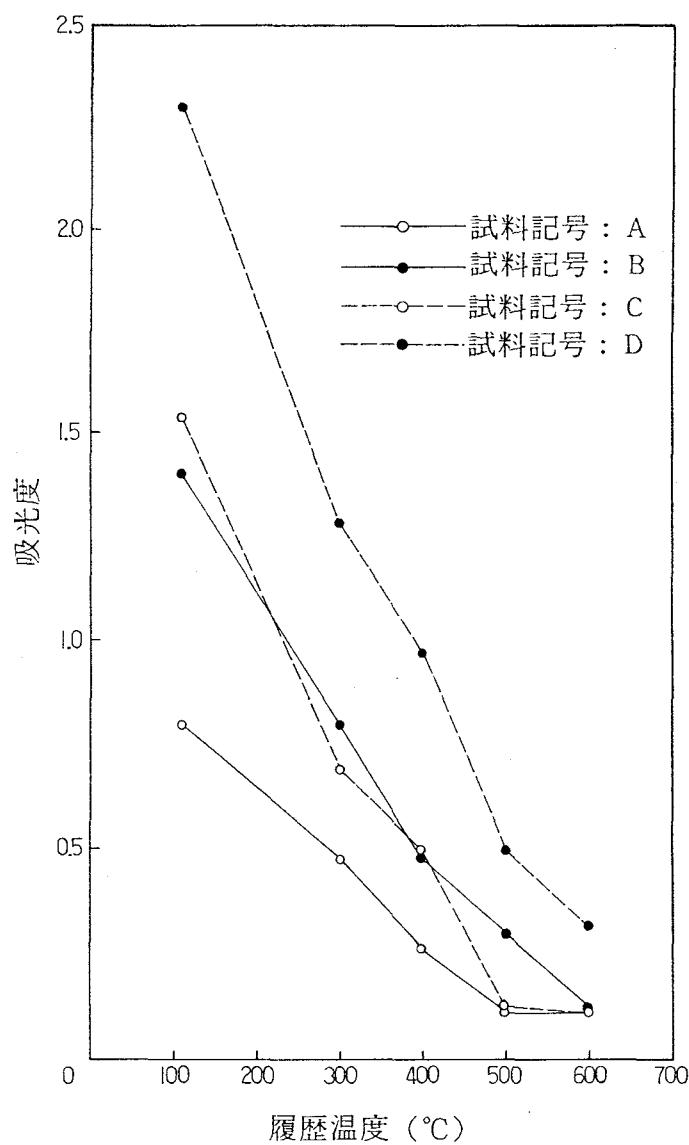
図1.20 履歴温度と吸光度の関係

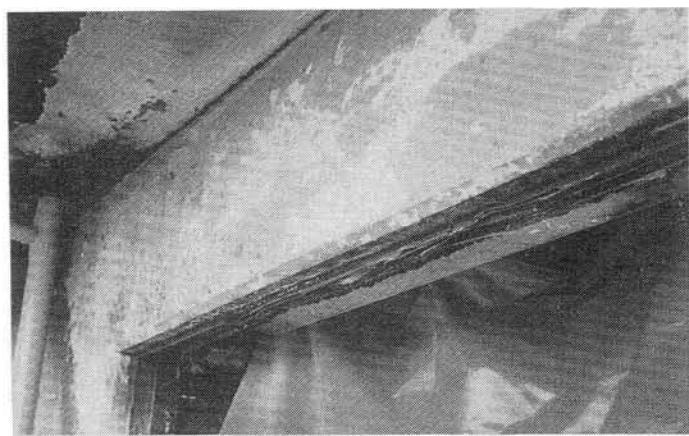
写真1.1 火害によるコンクリートの劣化状況

R C 造建物の火災においては、火災区画内で長時間、火災が継続し、大被害を受ける場合が多い（写真1.1参照）。このような建物を再使用するかどうかの評価は火害の程度によって大きく異なる。火害を受けたR C 造建物の調査においては外観上の損傷だけではなく、主体構造部のコンクリートや鉄筋の受熱温度も推定し、各部材の被害度をより正確に診断することが重要である。現在、コンクリートの受熱温度推定方法として理論計算による方法及び化学的手法による方法があるが、いずれの場合もより正確な受熱温度を把握するには有効な手段とは言い難い。そこで、筆者は、コンクリート中に微量に含まれる有機系化合物、すなわち、混合剤の敏感な熱的変化に着目し、コンクリートの受熱温度を推定する方法を提案した。

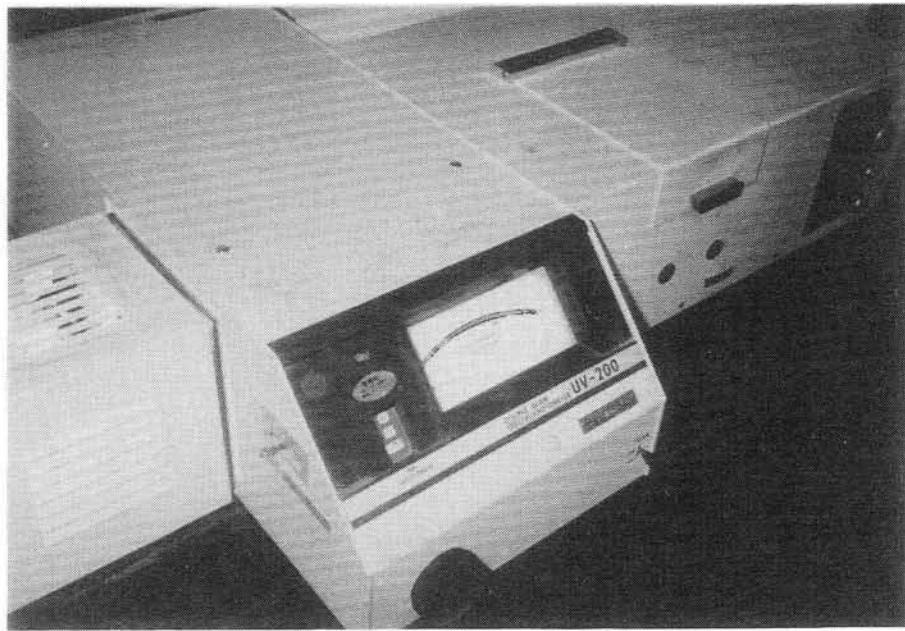
写真1.2 分光光度計

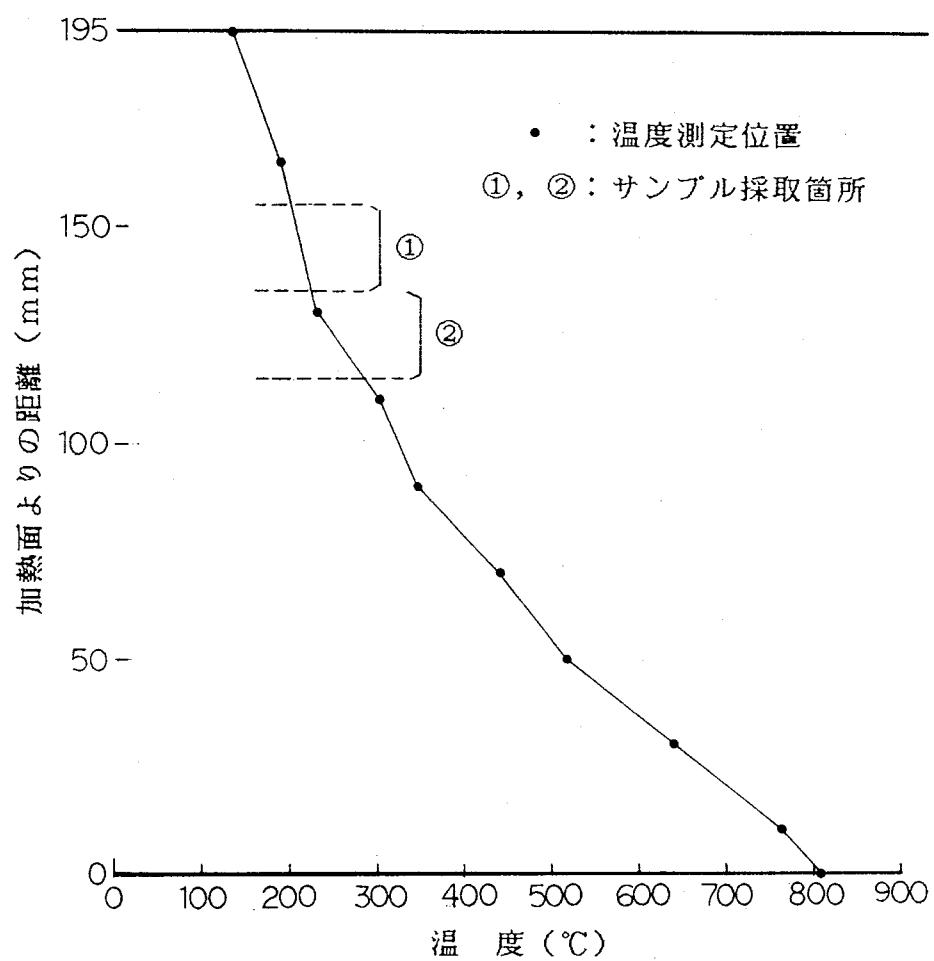
図2.3 コンクリート内部温度分布

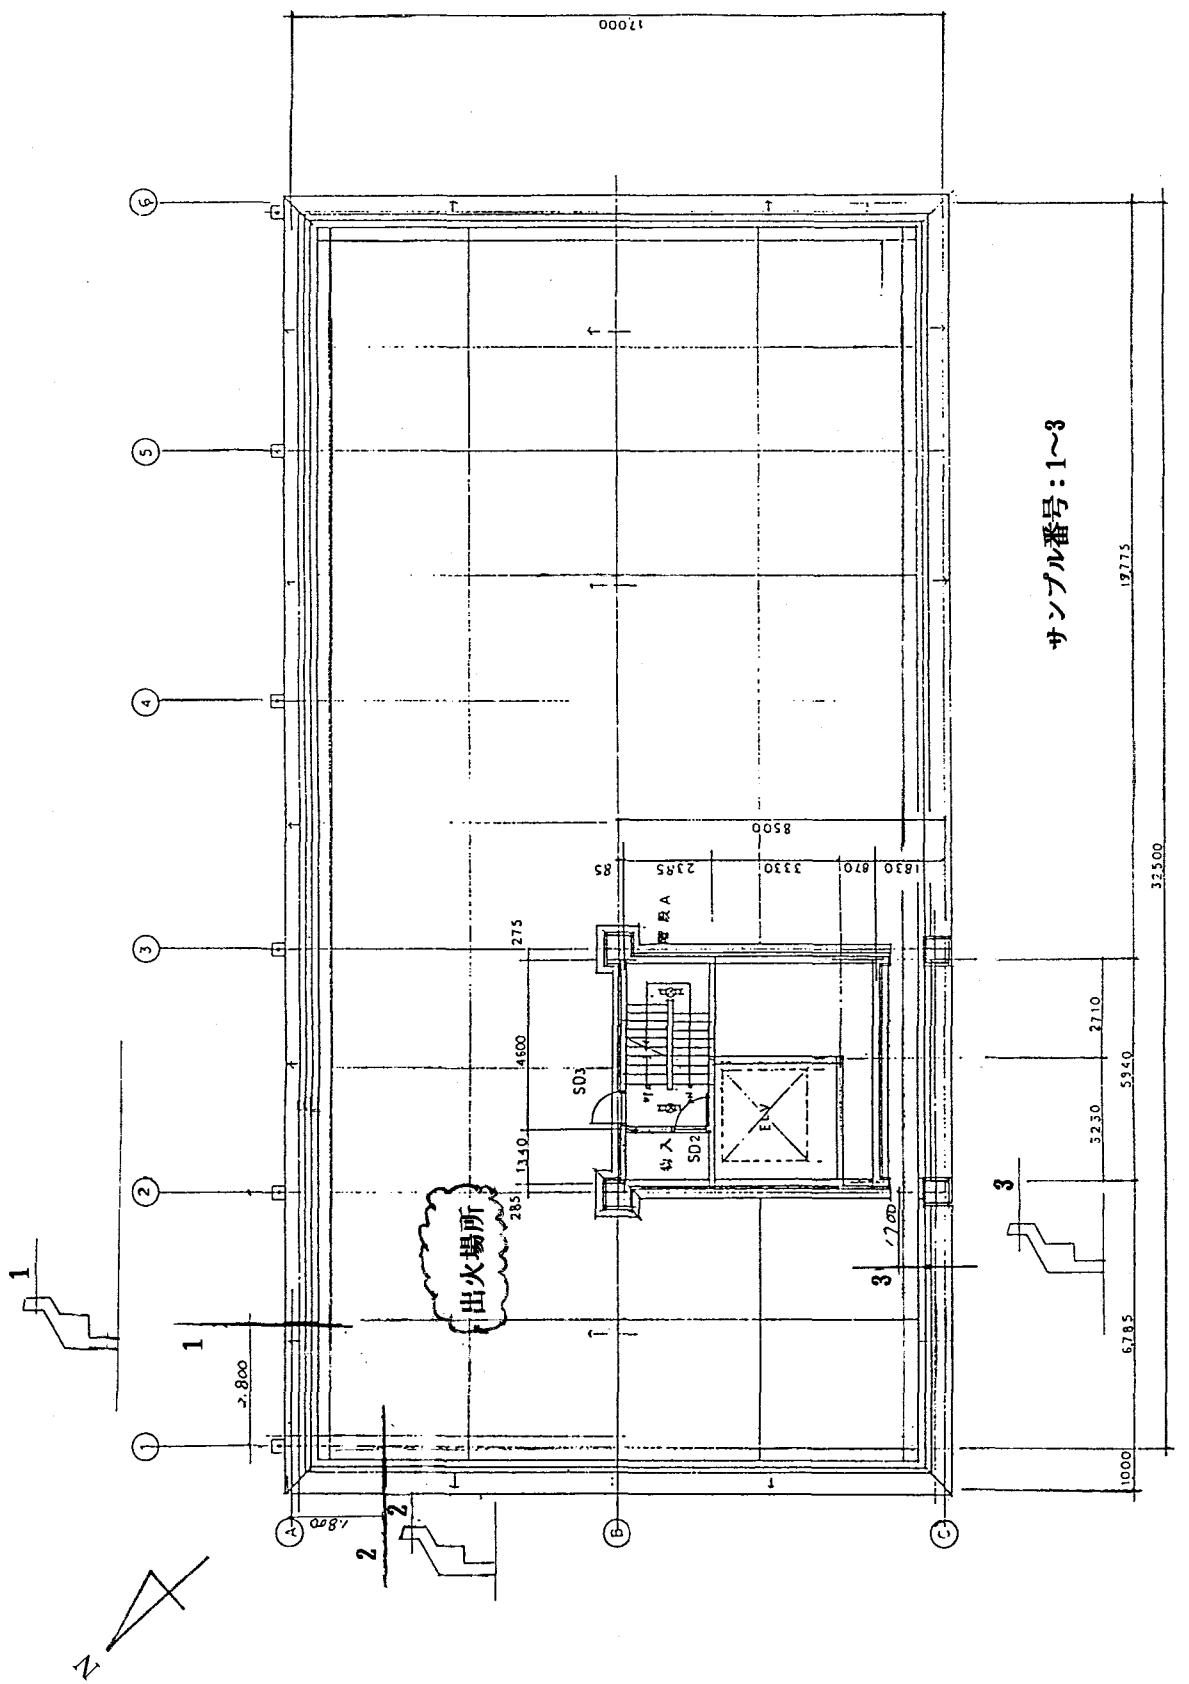
図2.4 火害を受けた屋上平面

ンドの過熱による発火により出火し、約50分火災が継続した。屋上の北隅部（約12m×8m）のスラブ及びパラペット部分が被災した。スラブ部分の火害は軽微であったが、パラペット部分で特に顕著な火害損傷を受けた。火害を受けたコンクリートの状況を写真2.5～2.9に、火害を受けた部分の平面図を図2.4にそれぞれ示す。特に顕著な火害を受けたパラペット部分のコンクリートの受熱温度を推定した。なお、混和剤にはリグニン系混和剤が使用されていた。

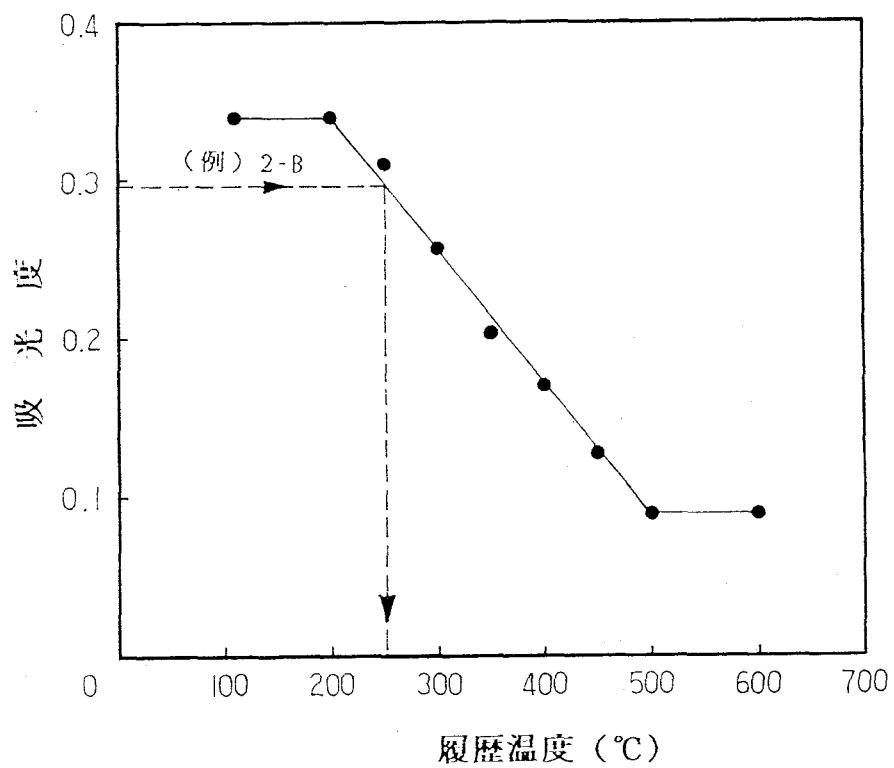
図2.5 履歴温度と吸光度の関係（検量線）

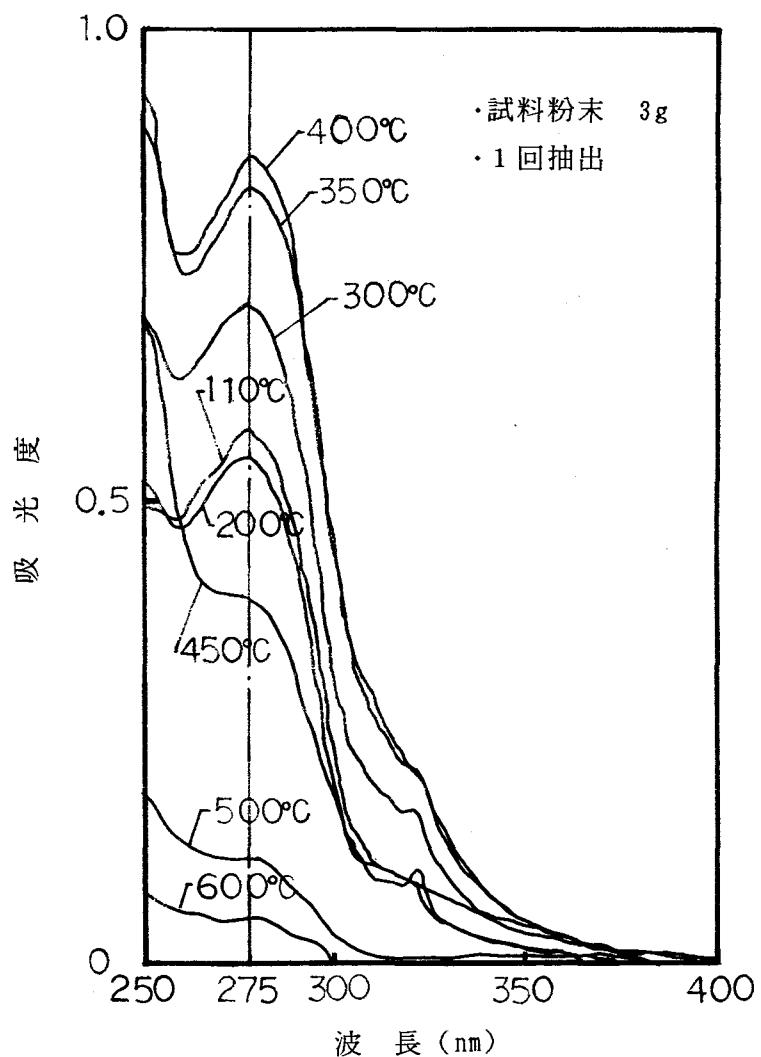
図2.9 ナフタリン系混和剤混入コンクリートの吸収曲線（水煮沸抽出法）

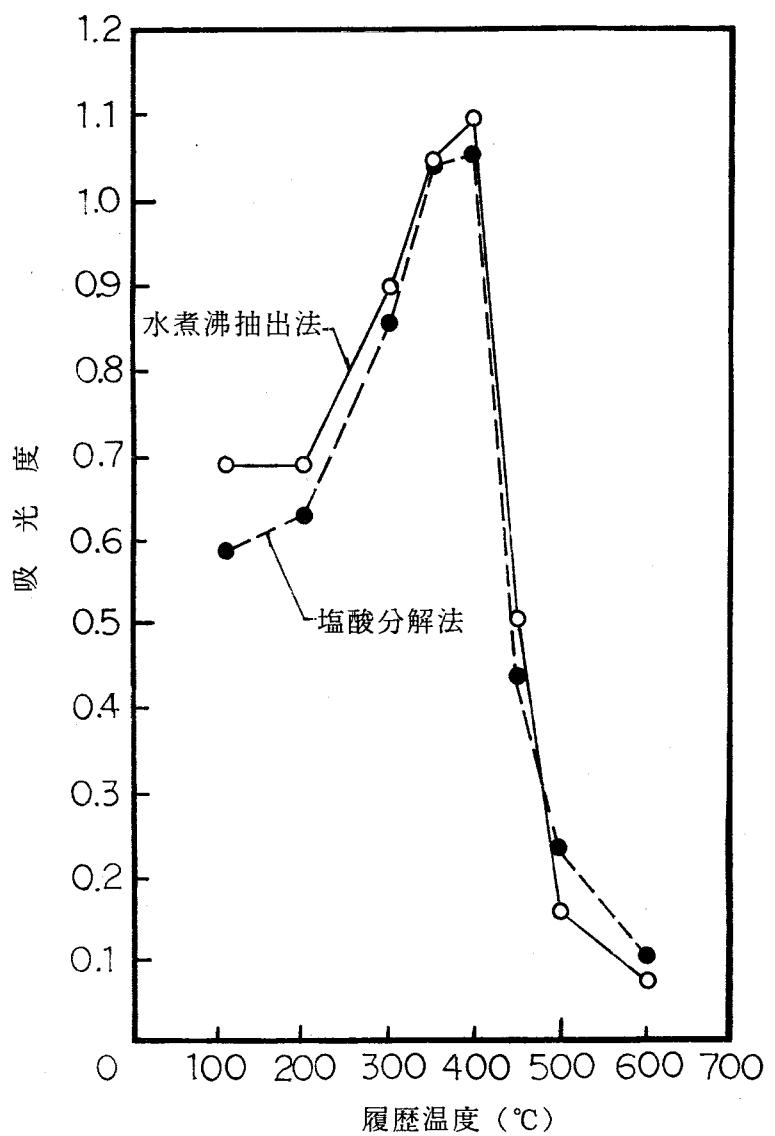
図2.11 履歴温度と吸光度の関係

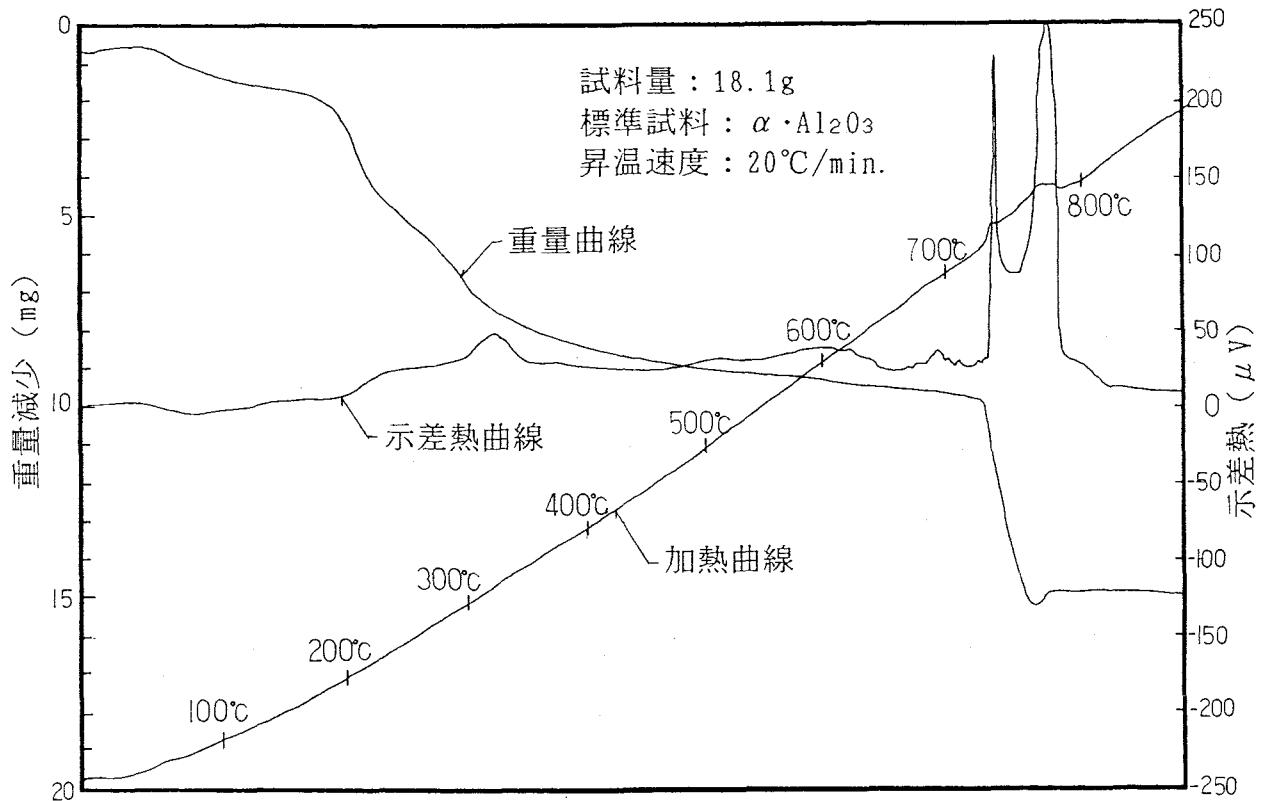
図2.12 リグニン系混和剤の示差熱重量分析結果
