コンクリート系構造部材の 火害診断手法に関する研究

平成 8 年 10 月

吉田 正友

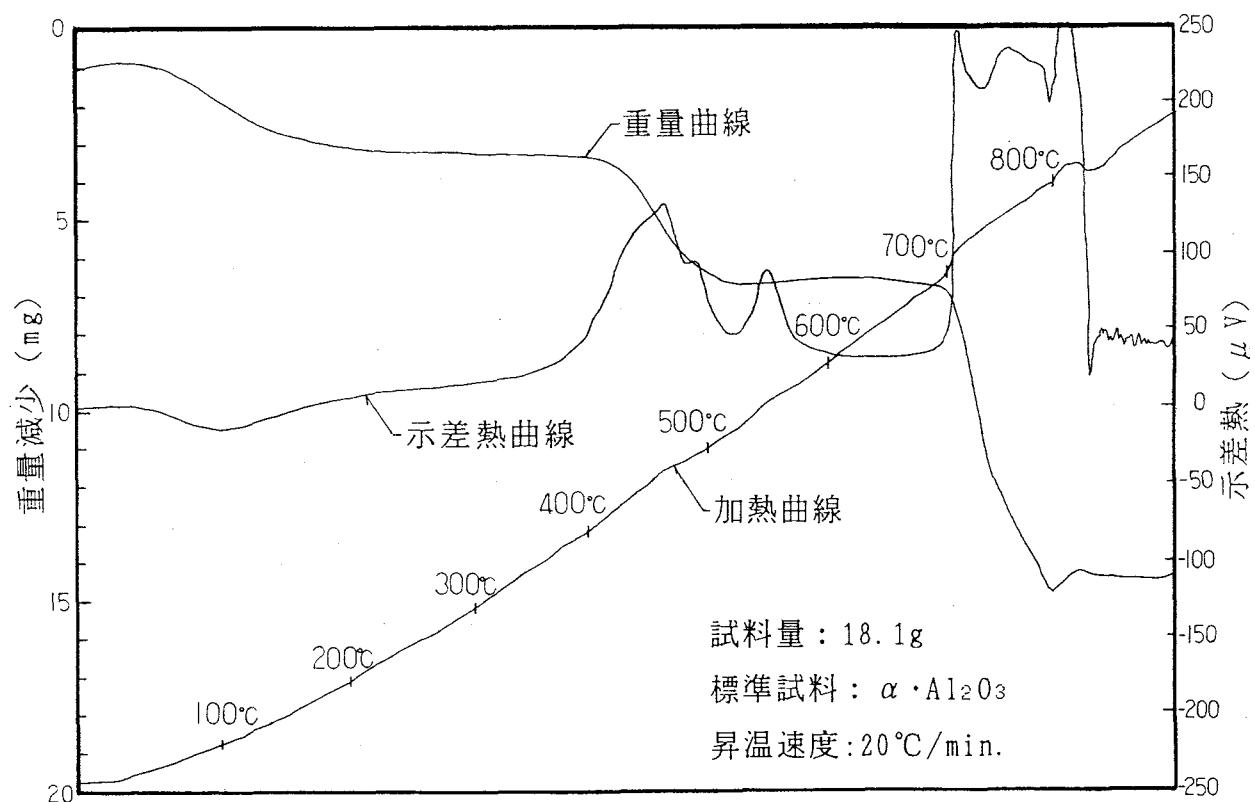
図2.13 ナフタリン系混和剤の示差熱重量分析結果

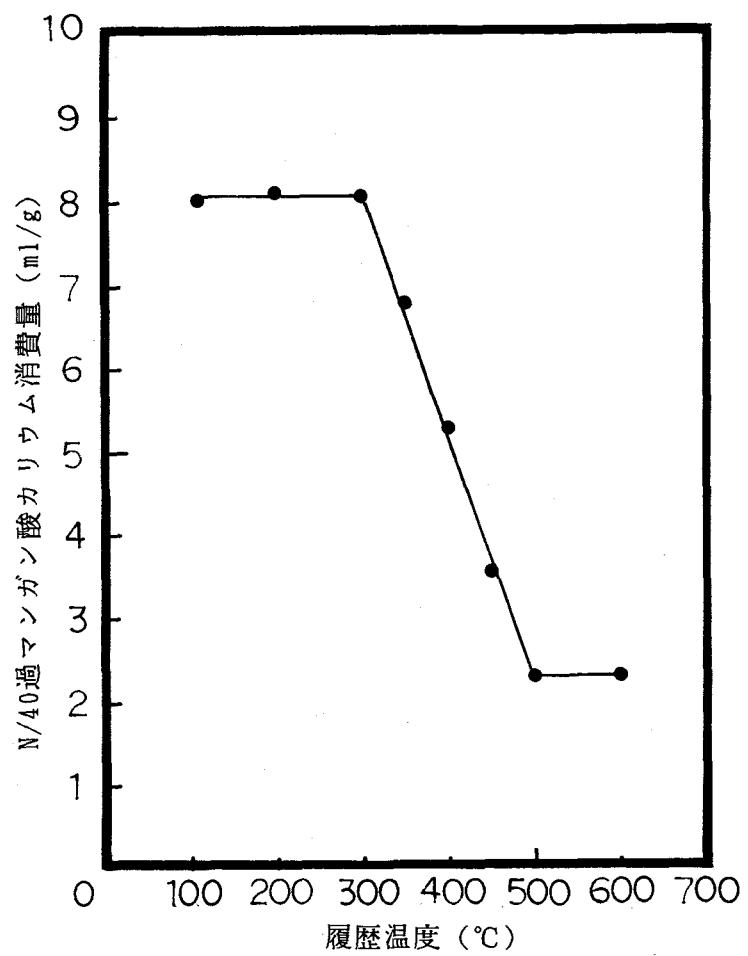
図2.14 履歴温度とN/40過マンガン酸カリウム消費量の関係

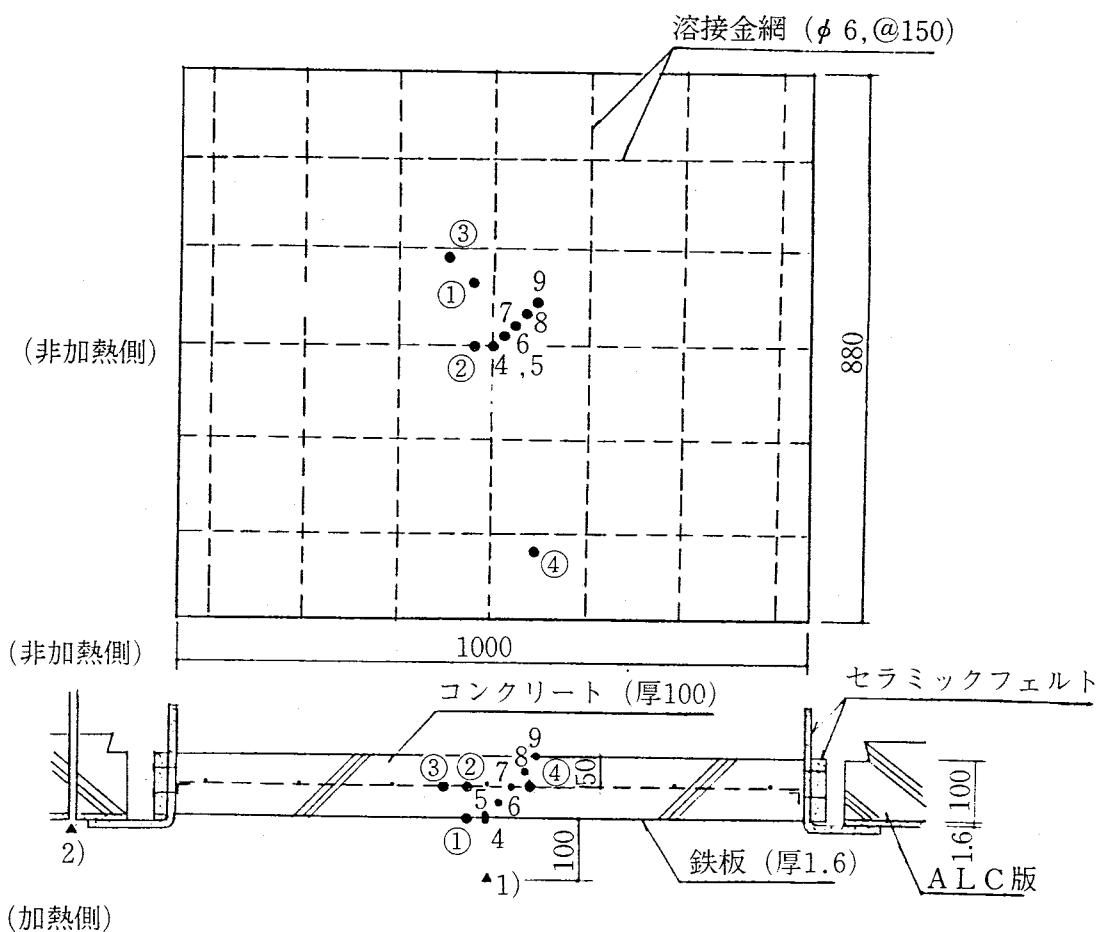
- ① : コンクリート底面圧力
- ②～④ : コンクリート内部圧力
- 1) 炉内圧 (静圧)
- 2) 同 上 (全圧)
- 4 : 鉄板表面温度
- 5～8 : コンクリート内部温度
(加熱側より表面, 25mm, 50mm, 75mm)
- 9 : 裏面温度 (裸熱電対)

図1.5 試験体の内部圧力及び炉内圧の測定位置 (寸法単位:mm)

加熱中の試験体内部圧力を図1.4および写真1.1に示すような方法により図1.5に示す位置で測定した。すなわち、底面圧力については底板に圧力測定用鋼管（外径：10.5mm、厚さ：3mm、以下鋼管と呼ぶ）と同径の穴を開け鋼管を溶接し、鋼管を非加熱側へ引き出し、その先端に圧力計を取り付け測定した。また、内部圧力についてはコンクリート面に50mmの深さまで鋼管と同径の穴を開け鋼管を挿入した後、鋼管とコンクリート部分の隙間からの漏気を防ぐように配慮し、圧力計を鋼管先端に取り付け測定した。なお、試験体E、Fでは容量100kgf/cm²の圧力計で①、②の位置を、試験体Gでは容量10kgf/cm²の圧力計で③、④の位置をそれぞれ測定し、④の位置では同時に温度を自動記録した。なお、②、③の温度は近傍の測定点：7で代表した。

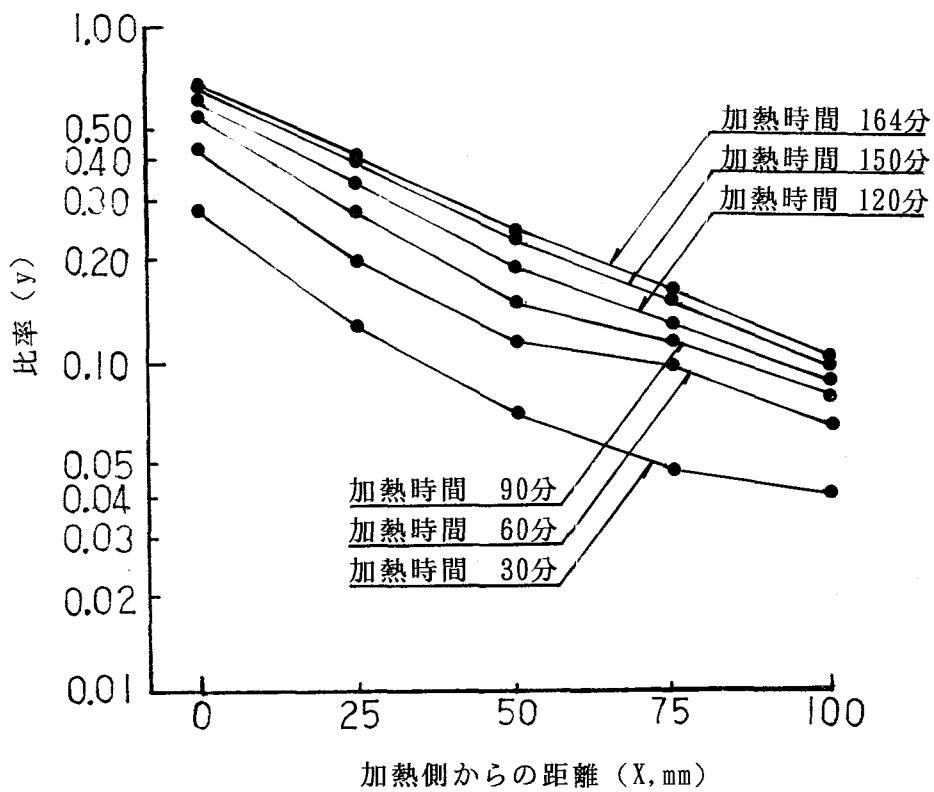
図1.8 比率 (y) と距離 (x) (試験体A)

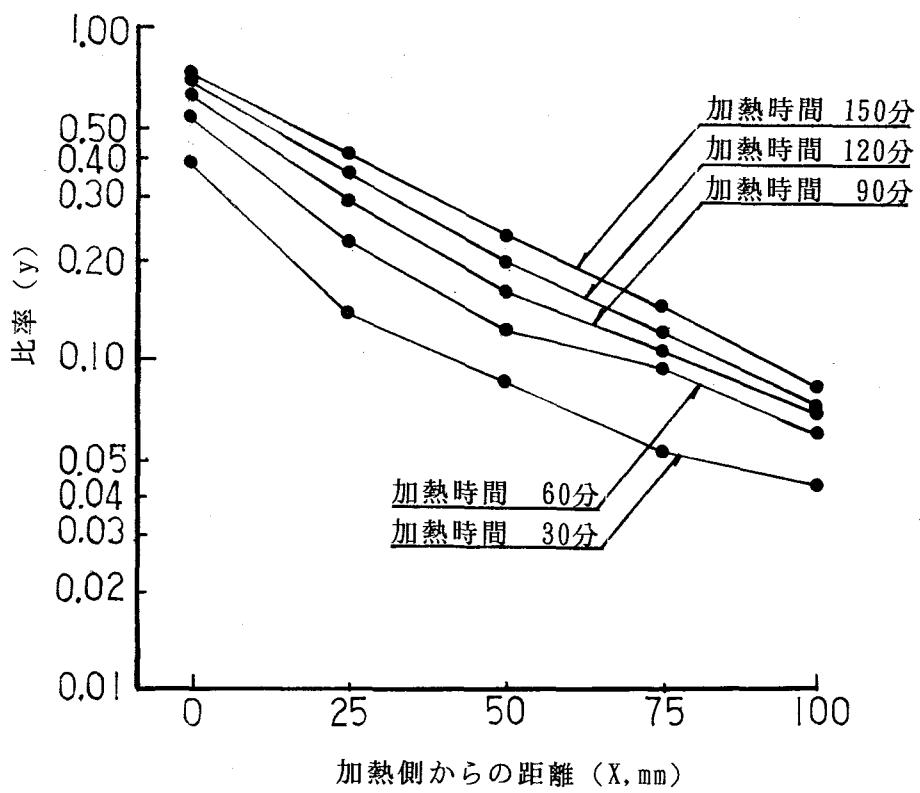
図1.9 比率 (y) と距離 (x) (試験体B)

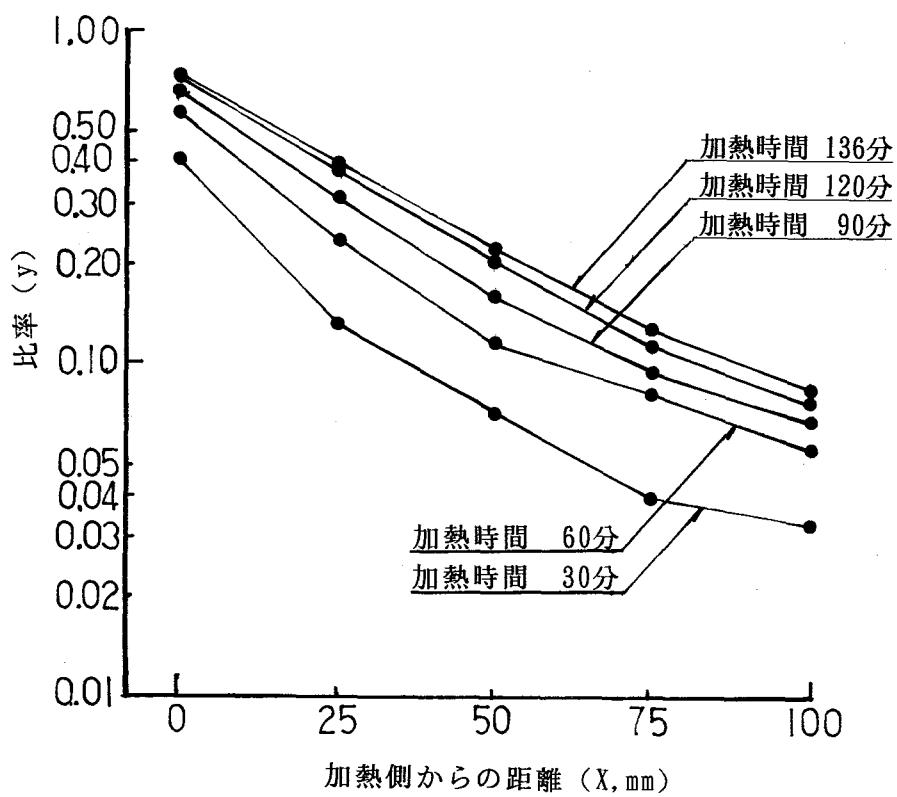
図1.10 比率 (y) と距離 (x) (試験体C)

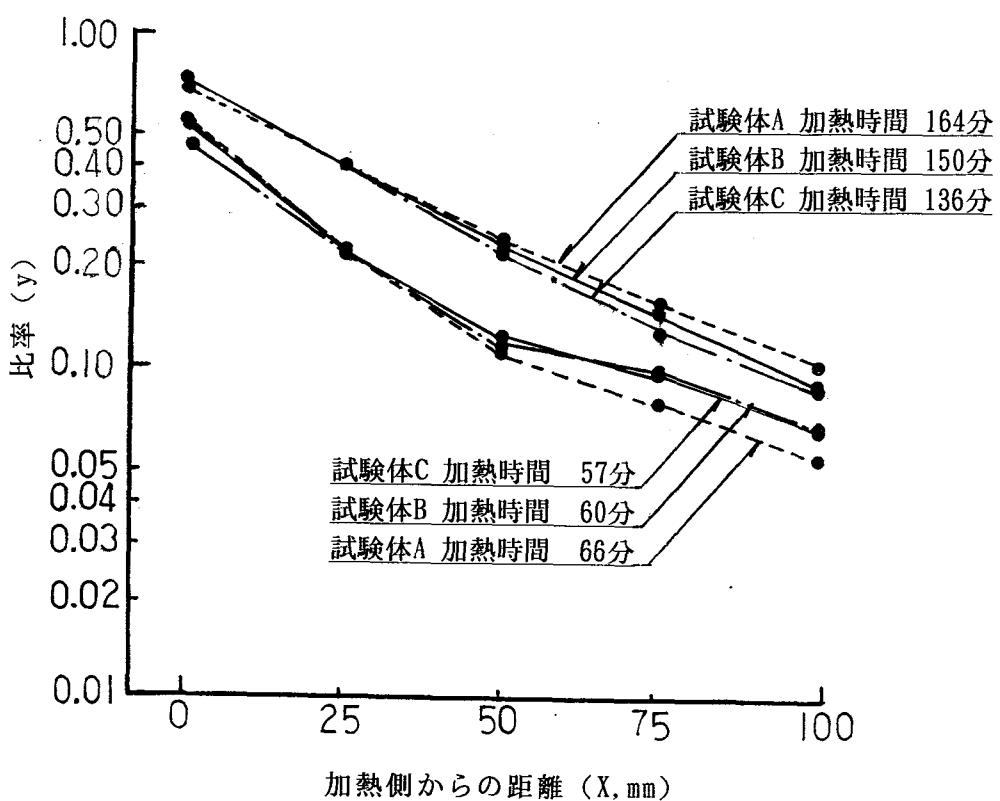
図1.11 加熱温度時間面積を一定とした場合の比率 (y) と距離 (x)

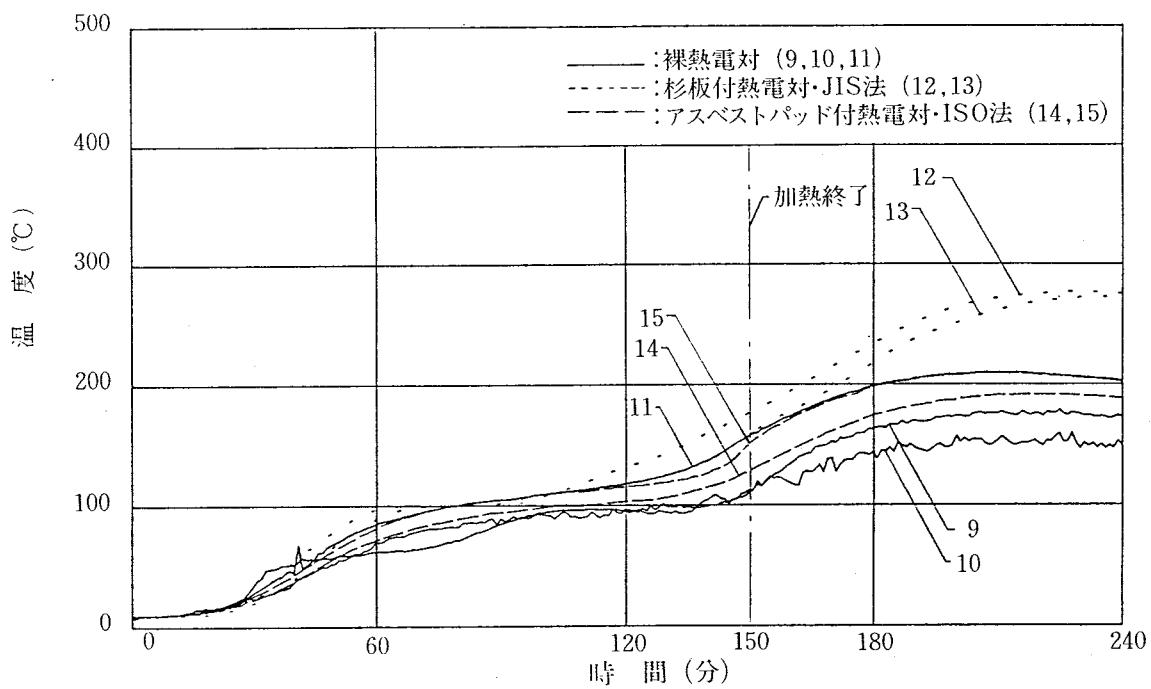
図1.14 裏面温度測定結果（試験体F）

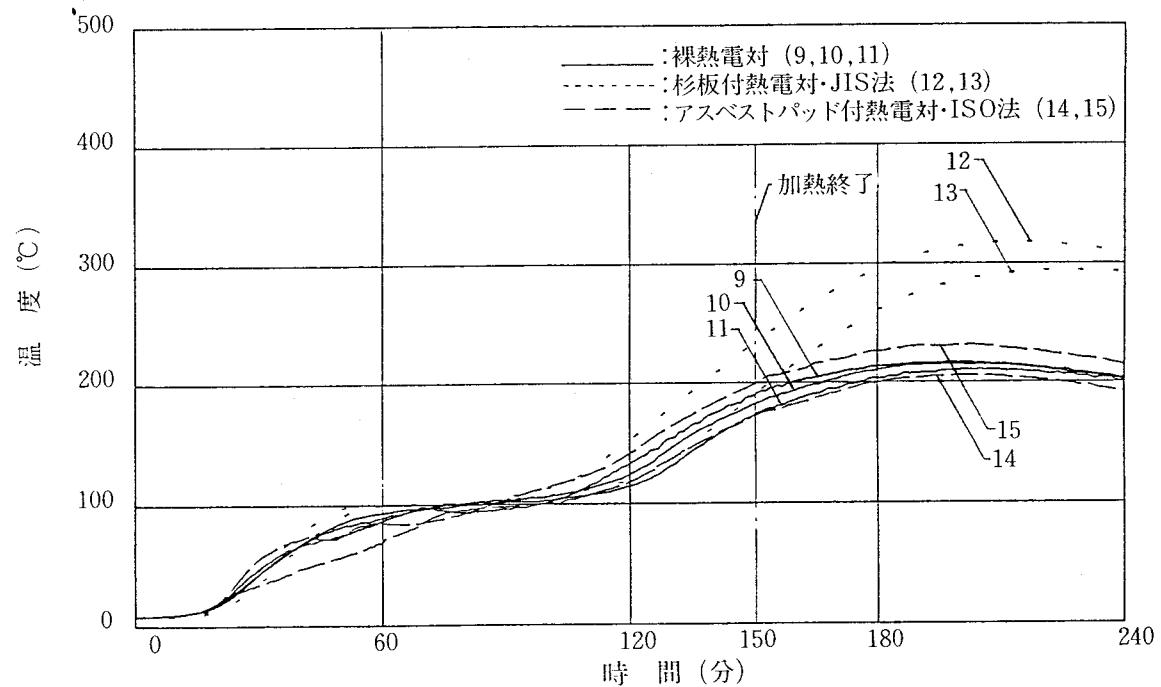
図1.15 裏面温度測定結果（試験体G）

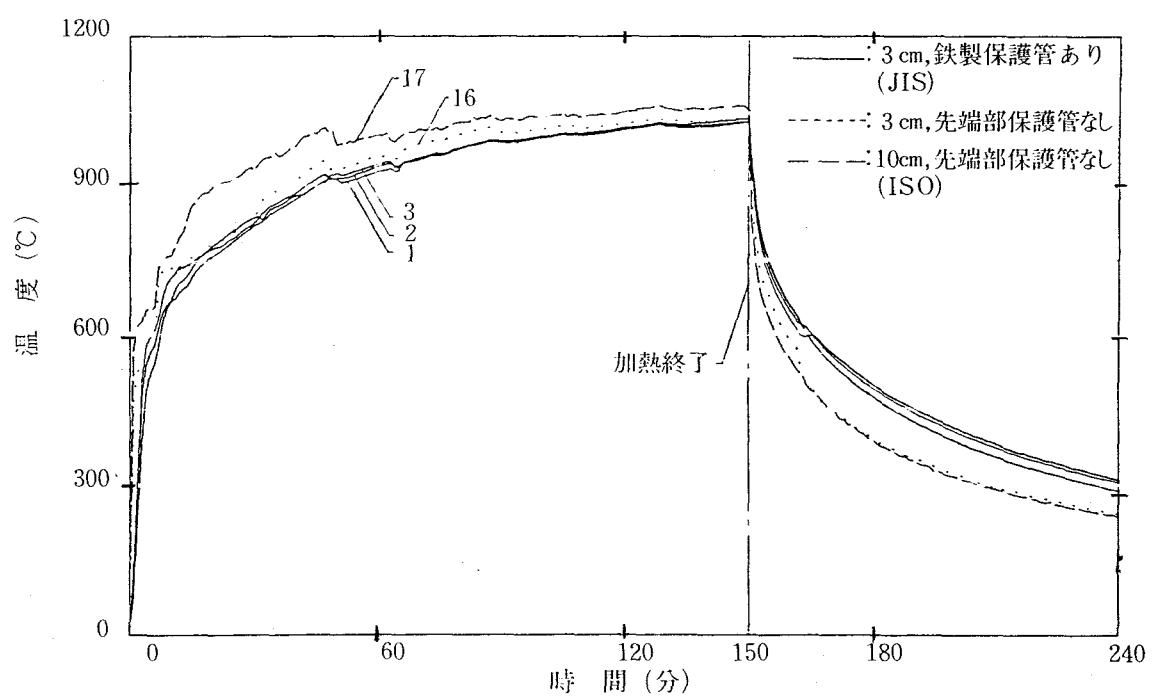
図1.17 加熱温度測定結果（試験体F）

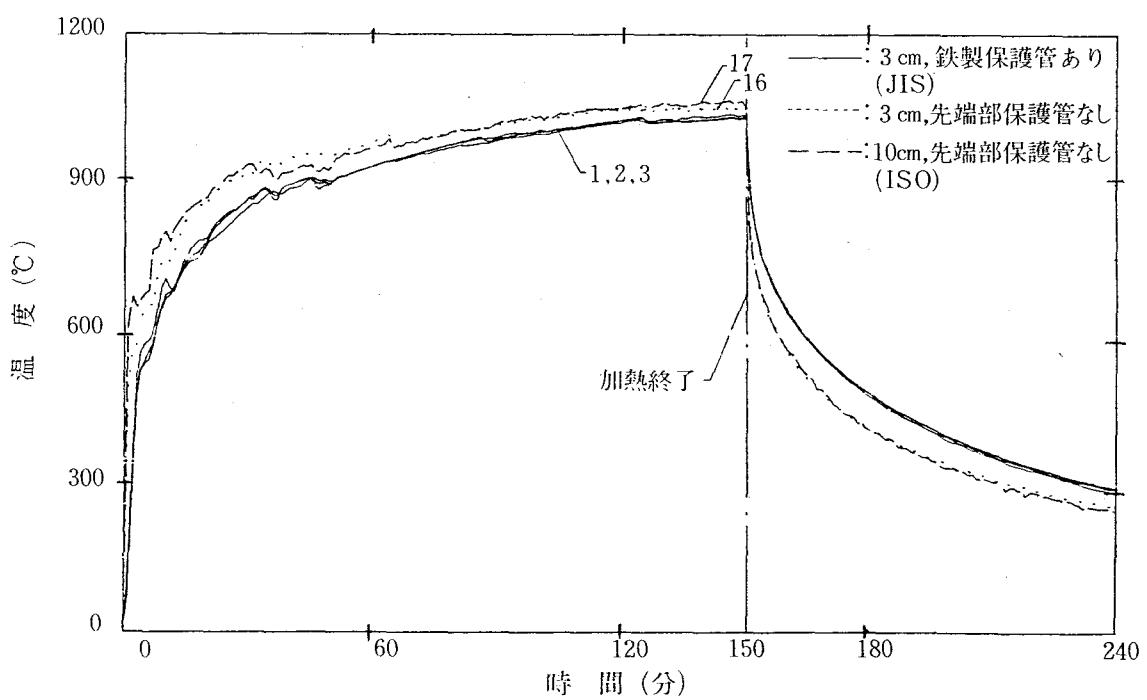
図1.18 加熱温度測定結果（試験体G）

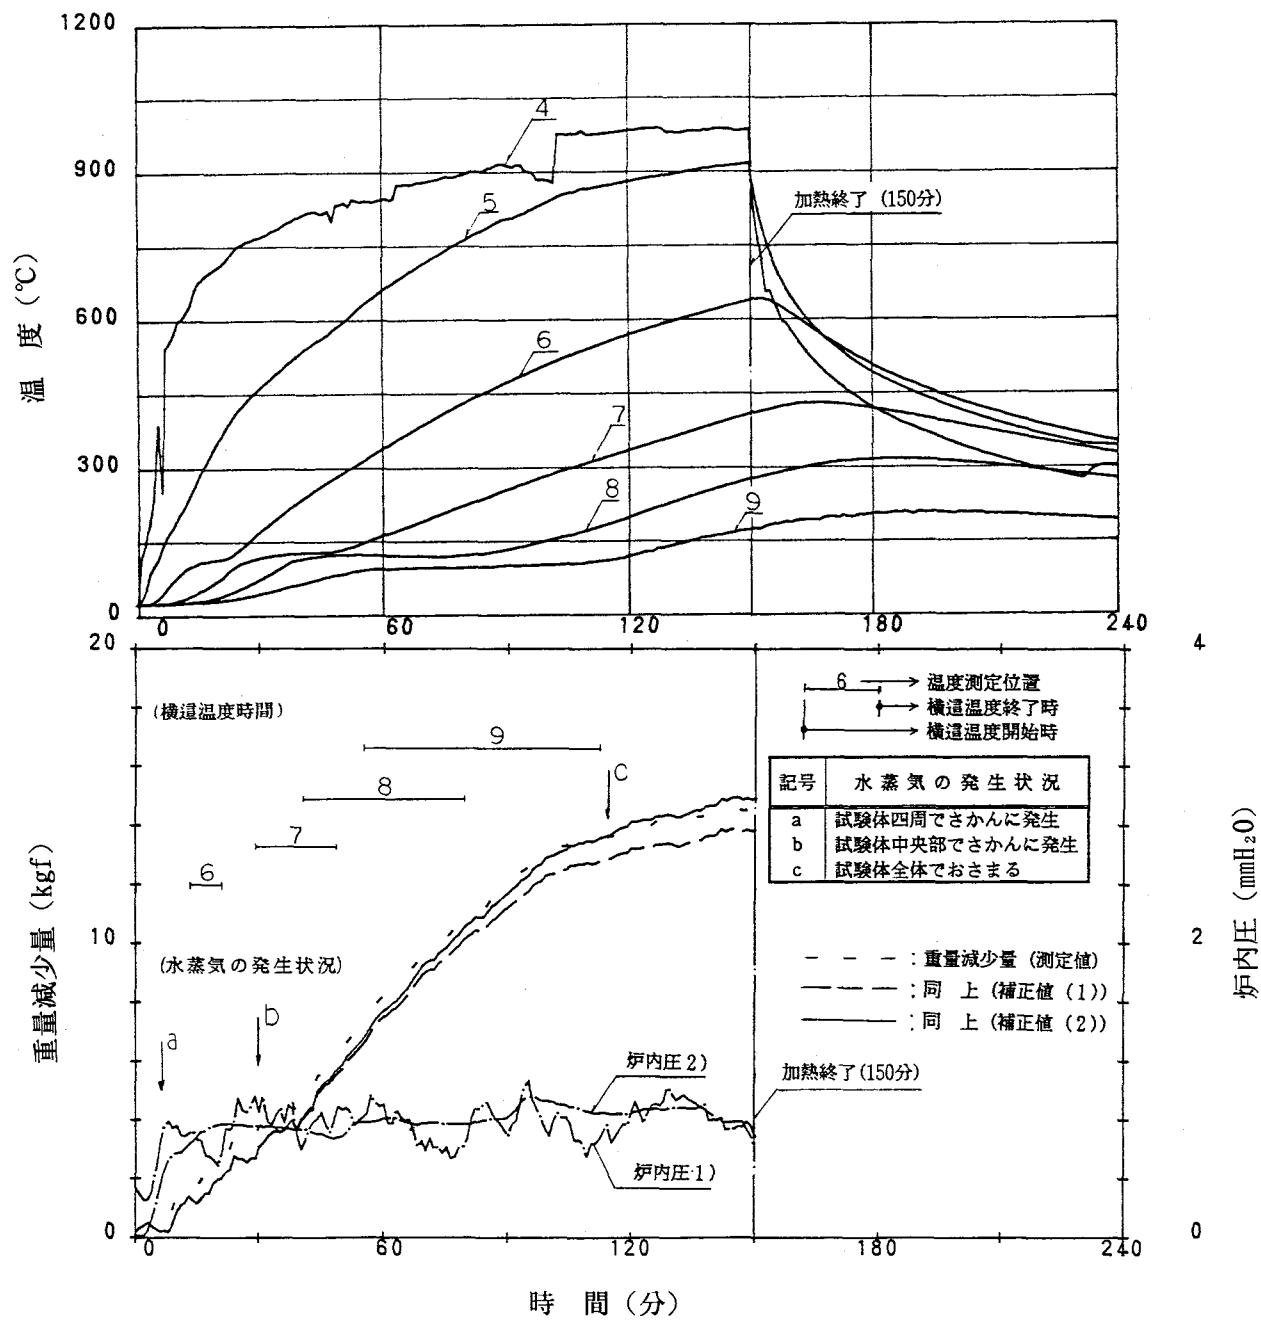
図1.19 試験体の重量減少及び炉内圧の測定結果（試験体B）

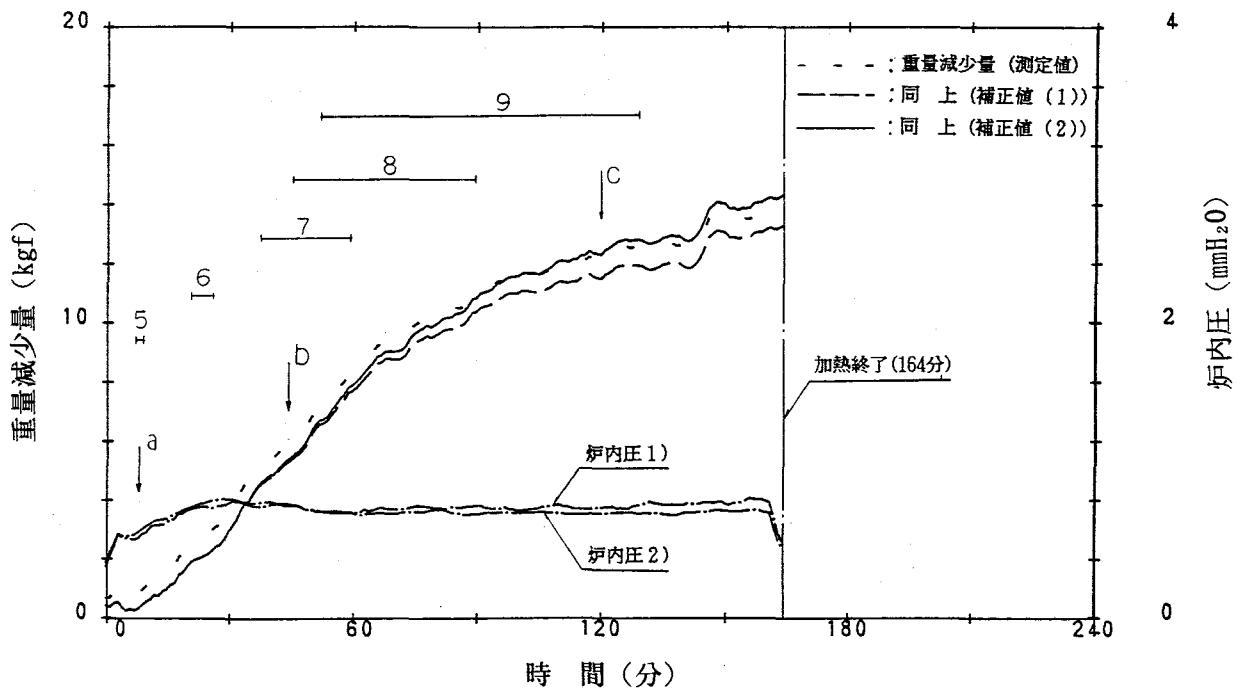
図1.20 試験体の重量減少及び炉内圧の測定結果（試験体A）

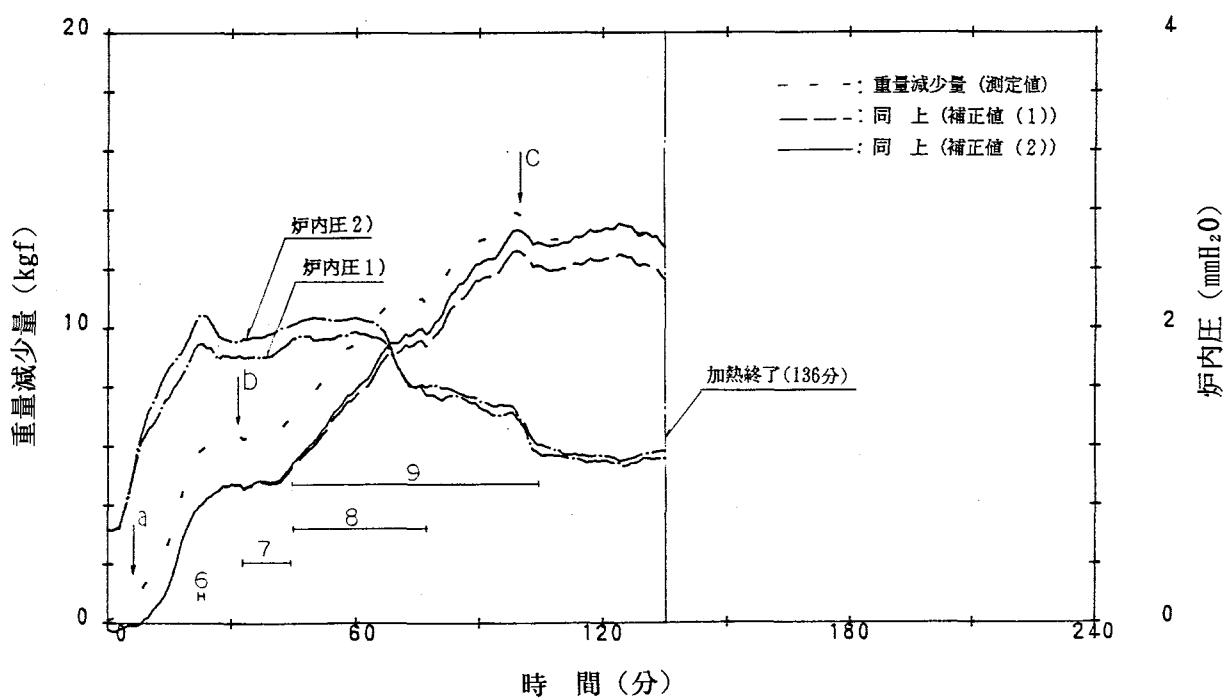
図1.21 試験体の重量減少及び炉内圧の測定結果（試験体C）

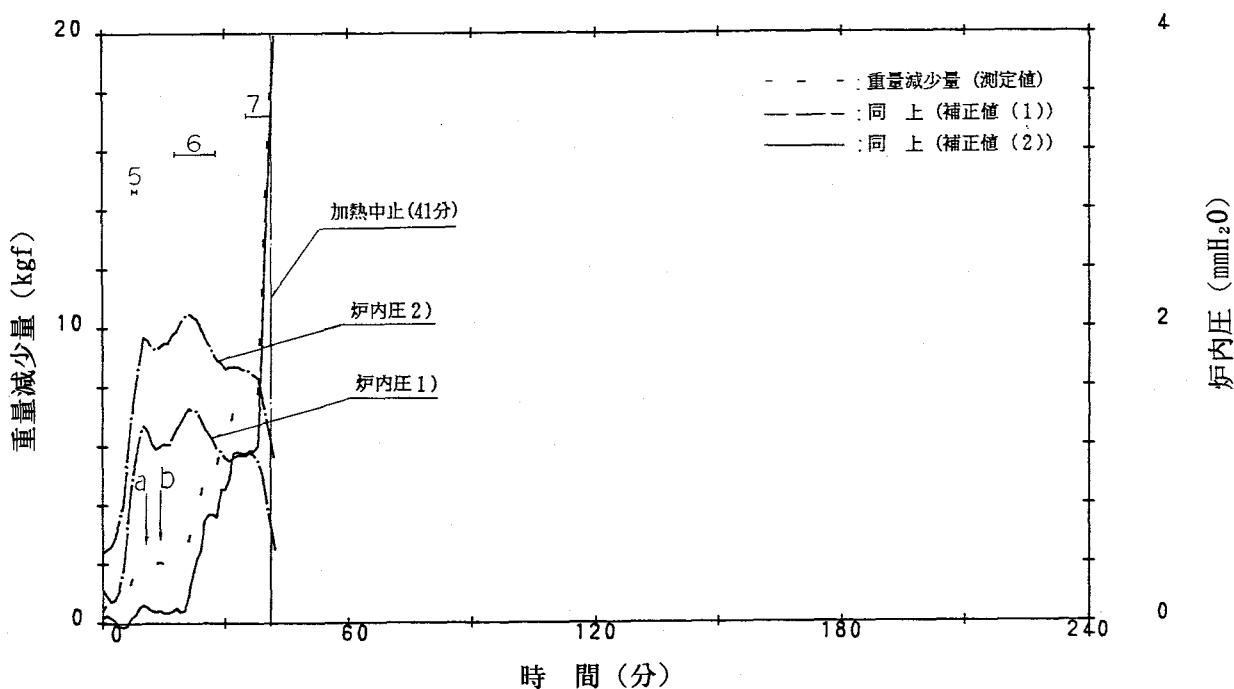
図1.22 試験体の重量減少及び炉内圧の測定結果（試験体D）

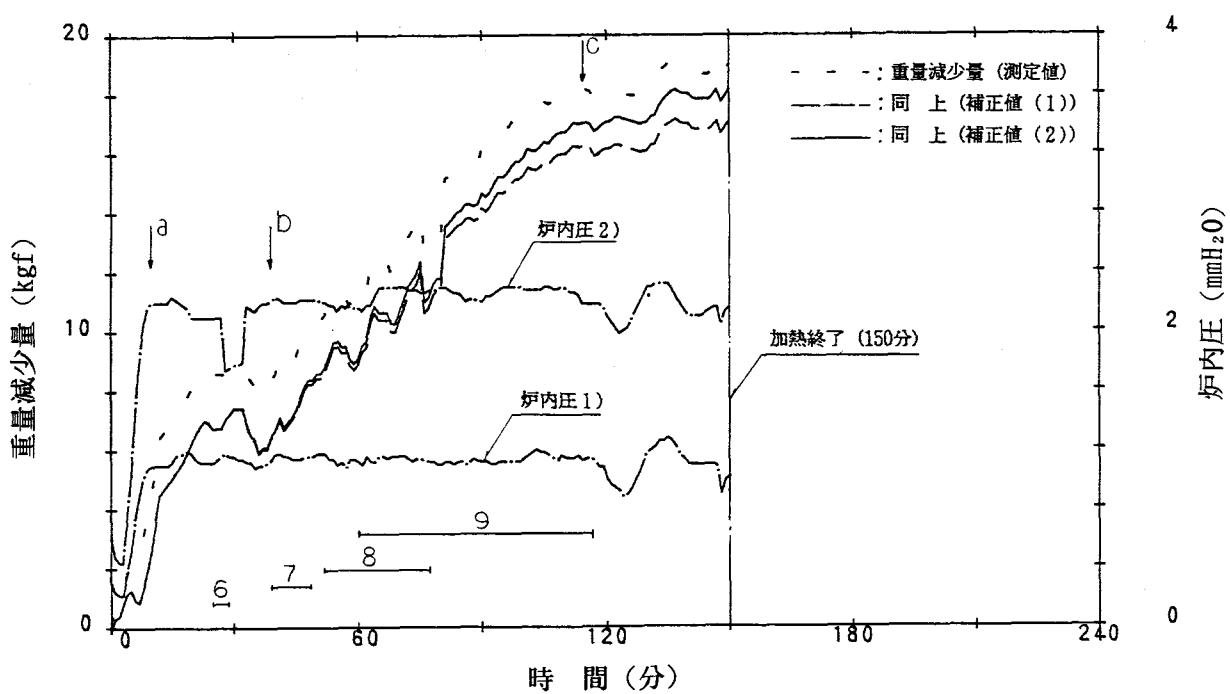
図1.23 試験体の重量減少及び炉内圧の測定結果（試験体E）

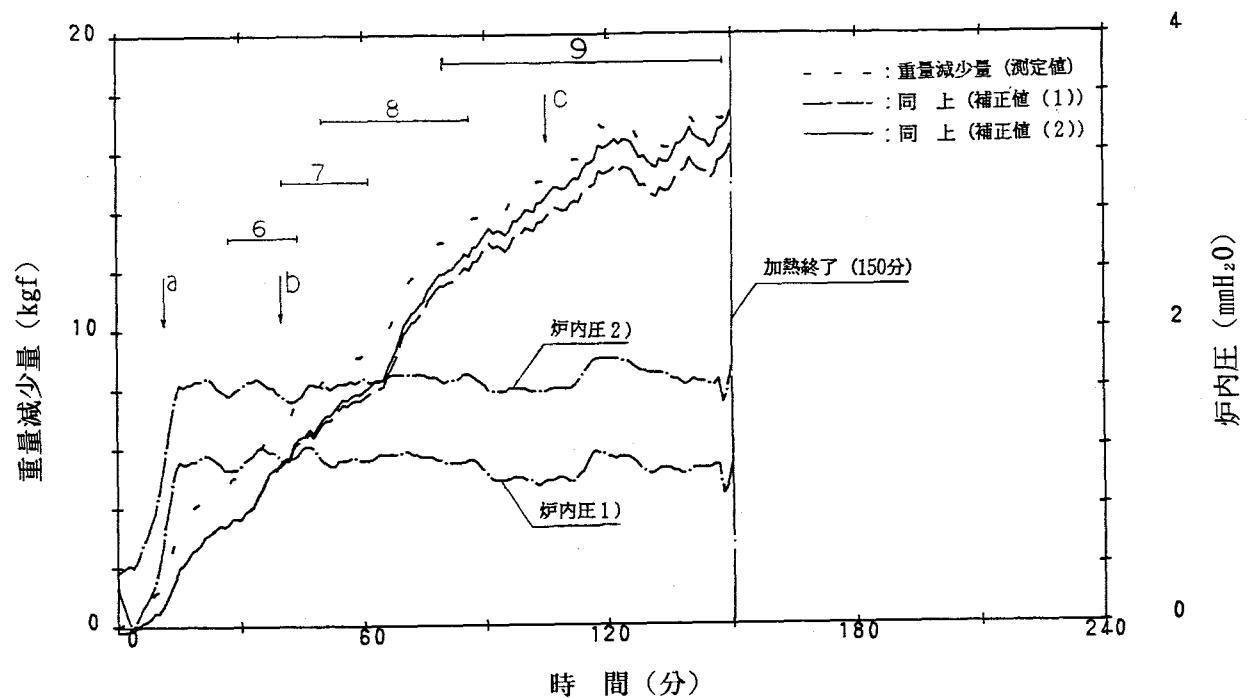
図1.24 試験体の重量減少及び炉内圧の測定結果（試験体F）

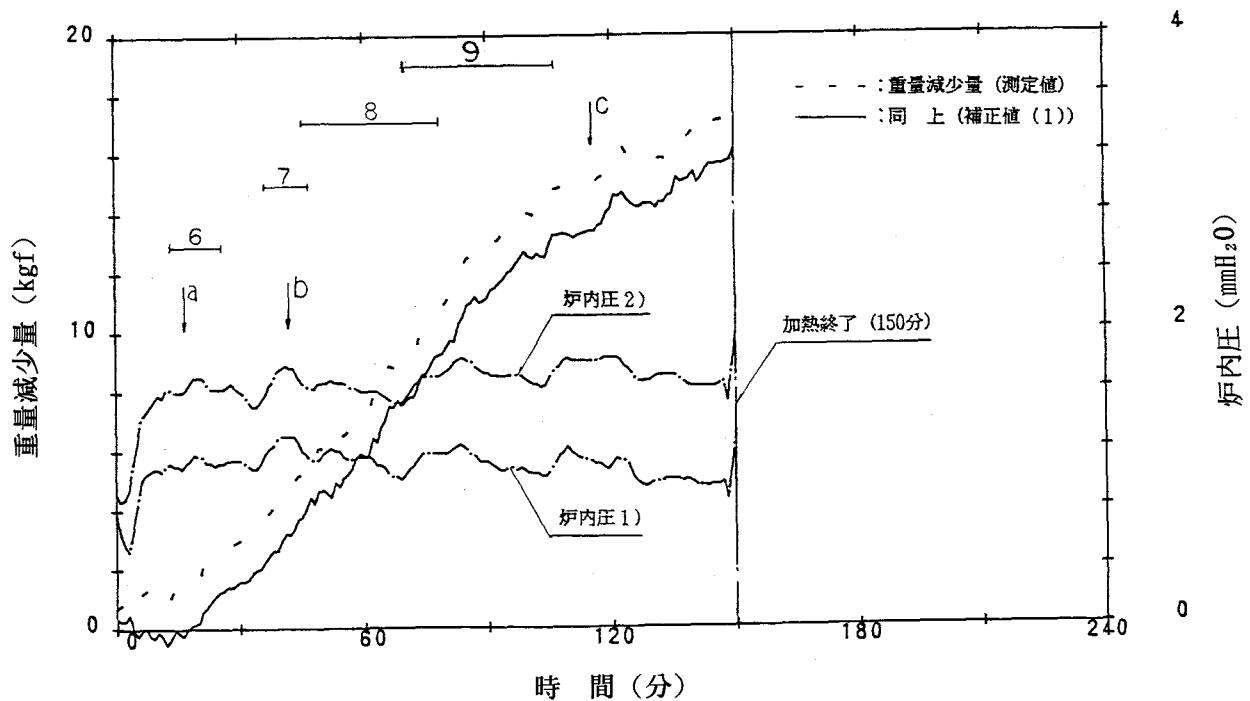
図1.25 試験体の重量減少及び炉内圧の測定結果（試験体G）

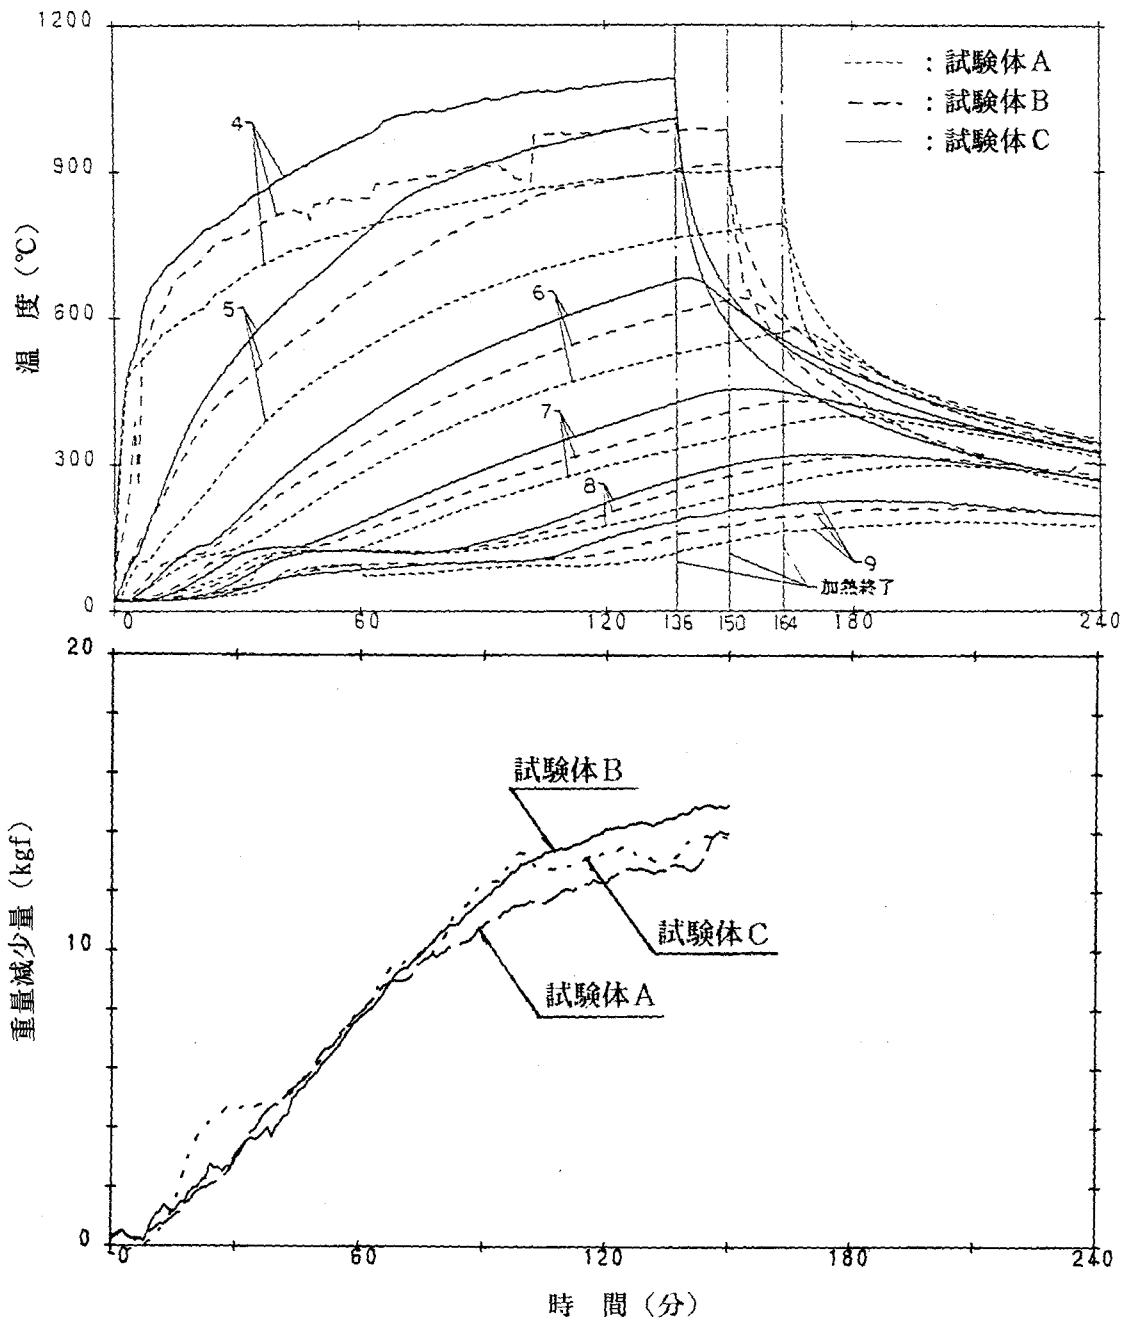
図1.26 加熱温度曲線の違いによる内部温度と重量減少測定結果

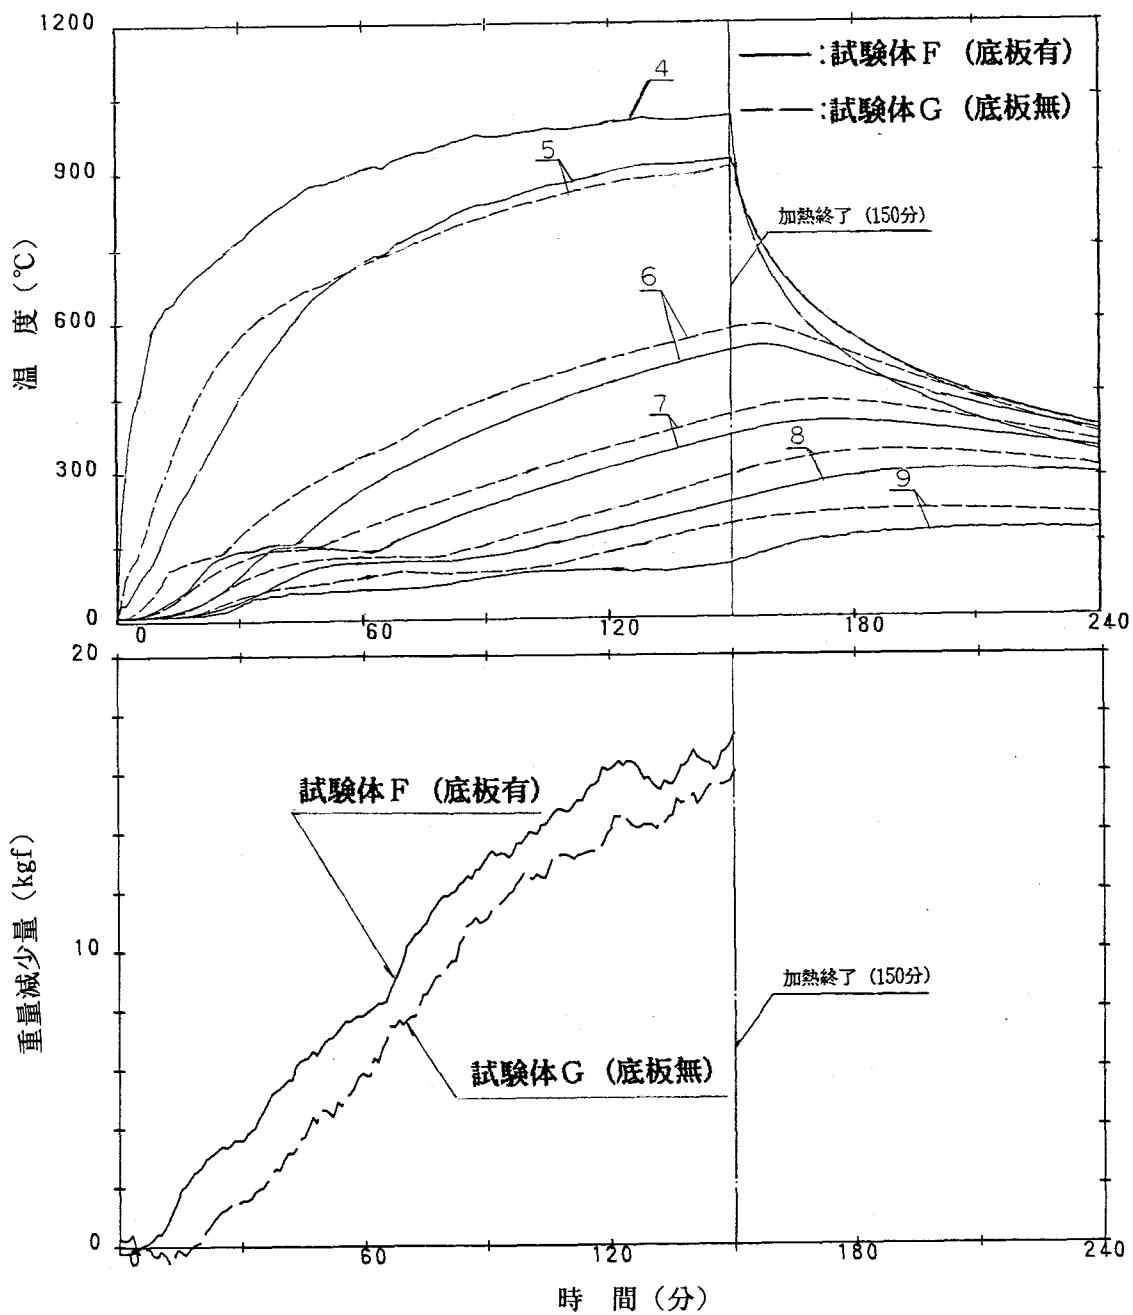
図1.27 底板の有無の違いによる内部温度と重量減少測定結果

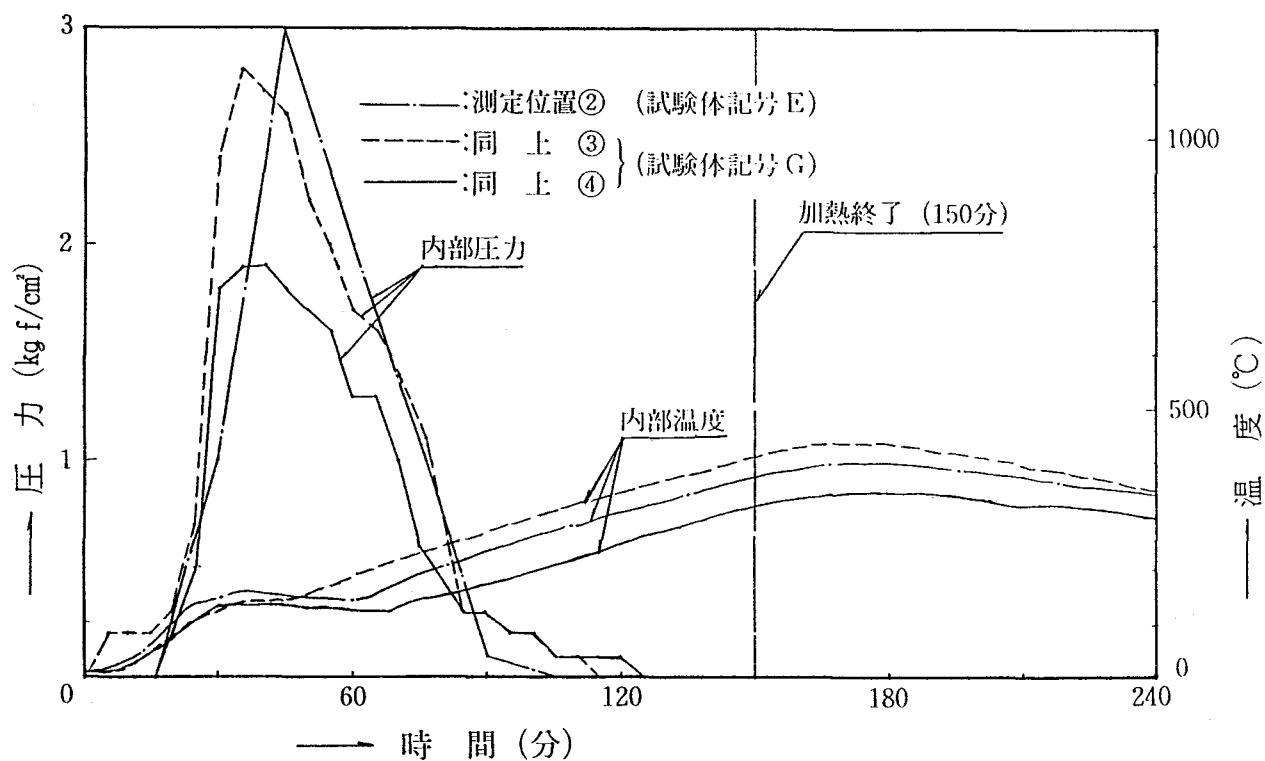
図1.28 試験体の内部圧力と内部温度測定結果

試験体E～Gについて内部圧力の経時変化を調べたが、底面で加熱初期の段階で鉄板とコンクリートが剥離し、試験体Fの内部ではコンクリート部分と鋼管の気密性が低下し、それぞれ圧力の上昇が少なく、 $100\text{kgf}/\text{cm}^2$ の容量の圧力計では読み取れなかった。試験体E、Gのコンクリート内部圧力と内部温度測定結果を図1.28に示す。また、コンクリート内部圧力と横這温度の関係を表1.15に示す。結果より、以下のことが判明した。

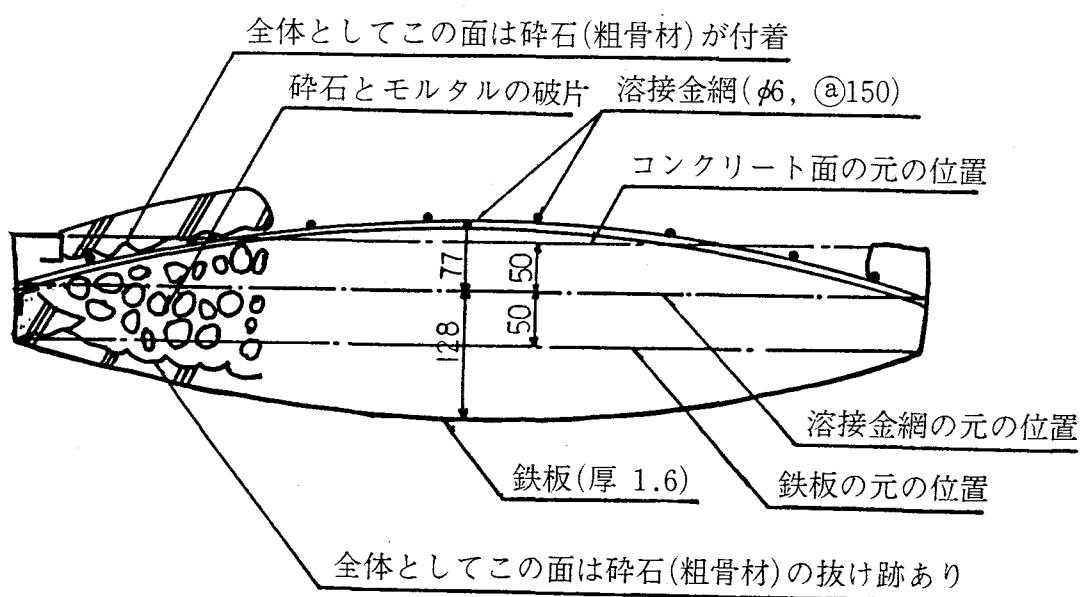
図1.29 爆裂後の試験体断面の状況 (寸法単位: mm)

試験体Dについては加熱開始41分でコンクリート部分全体で爆裂が生じ、その時点で加熱を中止した。その爆裂現象について考察を加えた。爆裂に至るまでの加熱中の状況を表1.16に、試験体の爆裂後の状況を図1.29及び写真1.2に、また、爆裂後のコンクリートの含水率および空隙率の測定結果を表1.17にそれぞれ示す。加熱中の状況について、試験体Dと試験体A～Cとの間で著しく異なる点はひび割れの発生状況である。すなわち、試験体Dではコンクリート面中央を縦断する形でひび割れが発生しており、これは一連の試験（試験体A～C）では認められない、特異な状態であると考えられる。なお、試験体A～Cではコンクリート面の四隅で周方向にひび割れが発生している。ところで、試験体Dについては周囲の水蒸気の発生を極力抑えるために、試験体側面の鉄板を折り曲げ、非加熱側のコンクリート面に埋め込んだ形となっている。従って、熱膨張したコンクリート部分が周囲の鉄板より過度な拘束を受け、爆裂に起因する応力が発生したと考えられる。このような拘束が原因とも考えられたため、爆裂の発生を未然に防止する目的で、それ以後に試験を実施した試験体E～Gについては周囲の鉄板による拘束を出来る限り解除するよう iron plateにスリットを入れるなどの配慮を施した。爆裂に関しては第3編で詳細に述べる。

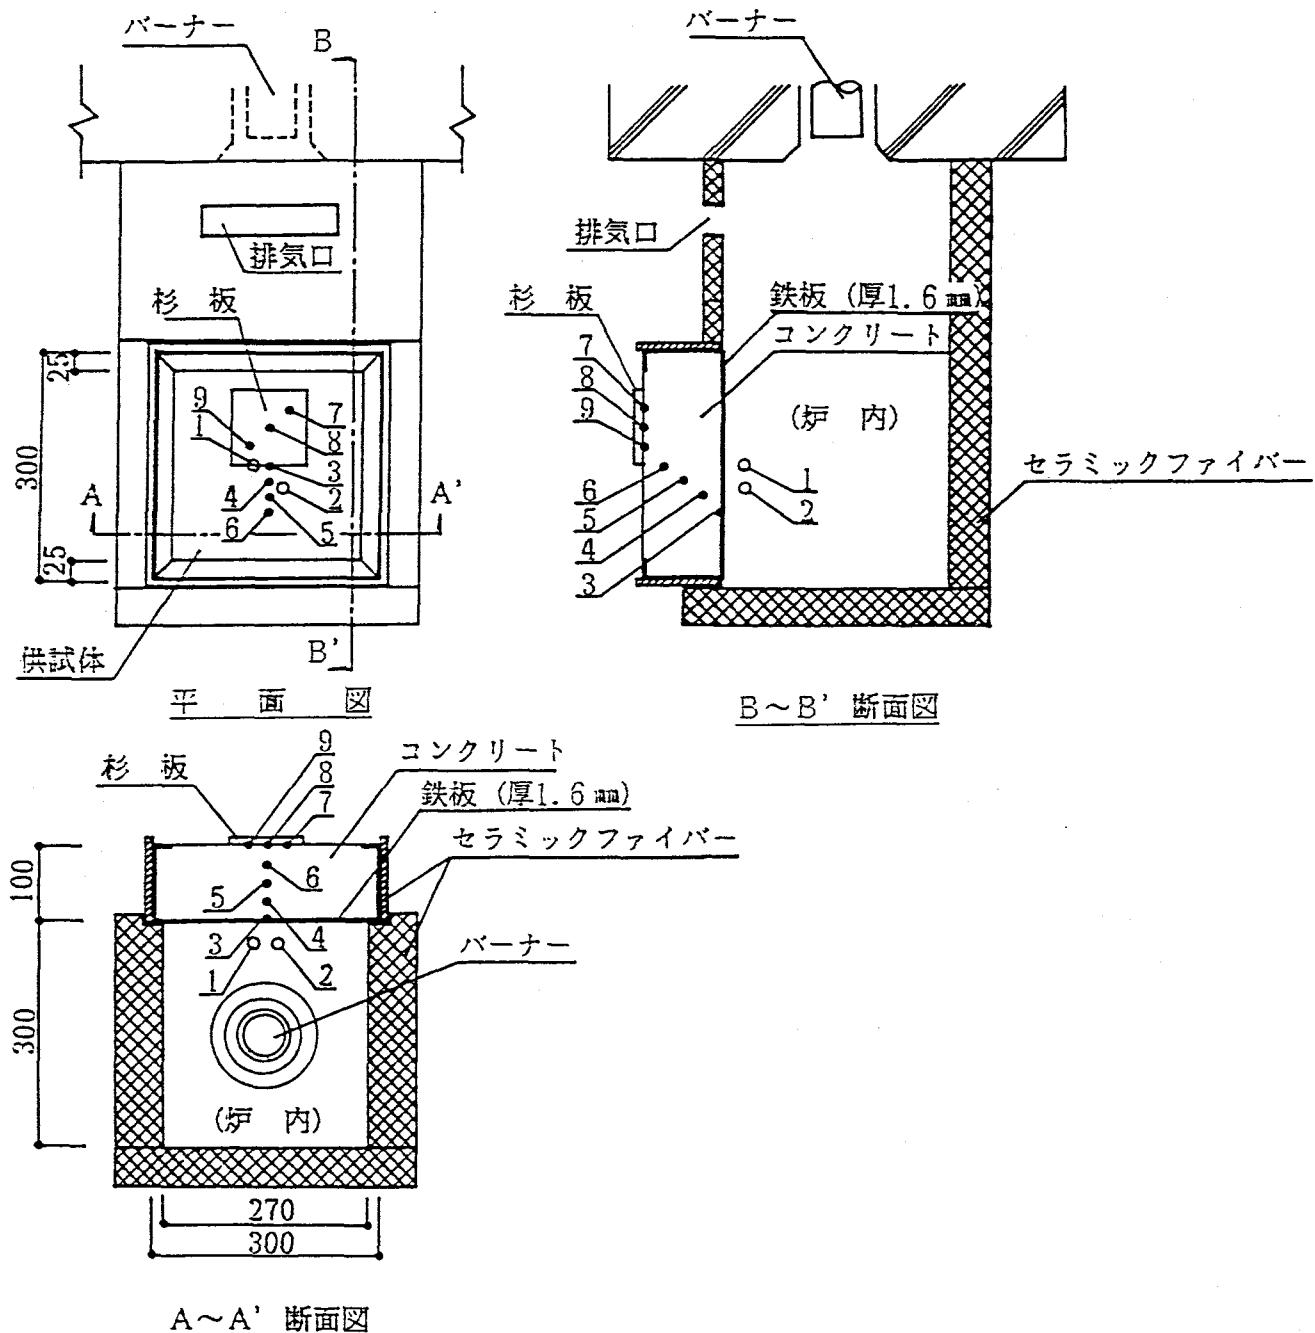
1～2：加熱温度（供試体面より3cm, 鉄製保護管付）

3：鉄板裏面温度

7～9：コンクリート裏面温度（杉板付熱電対）

図1.30 供試体の形状及び温度測定位置（寸法単位：mm）
