コンクリート系構造部材の 火害診断手法に関する研究

平成 8 年 10 月

吉田 正友

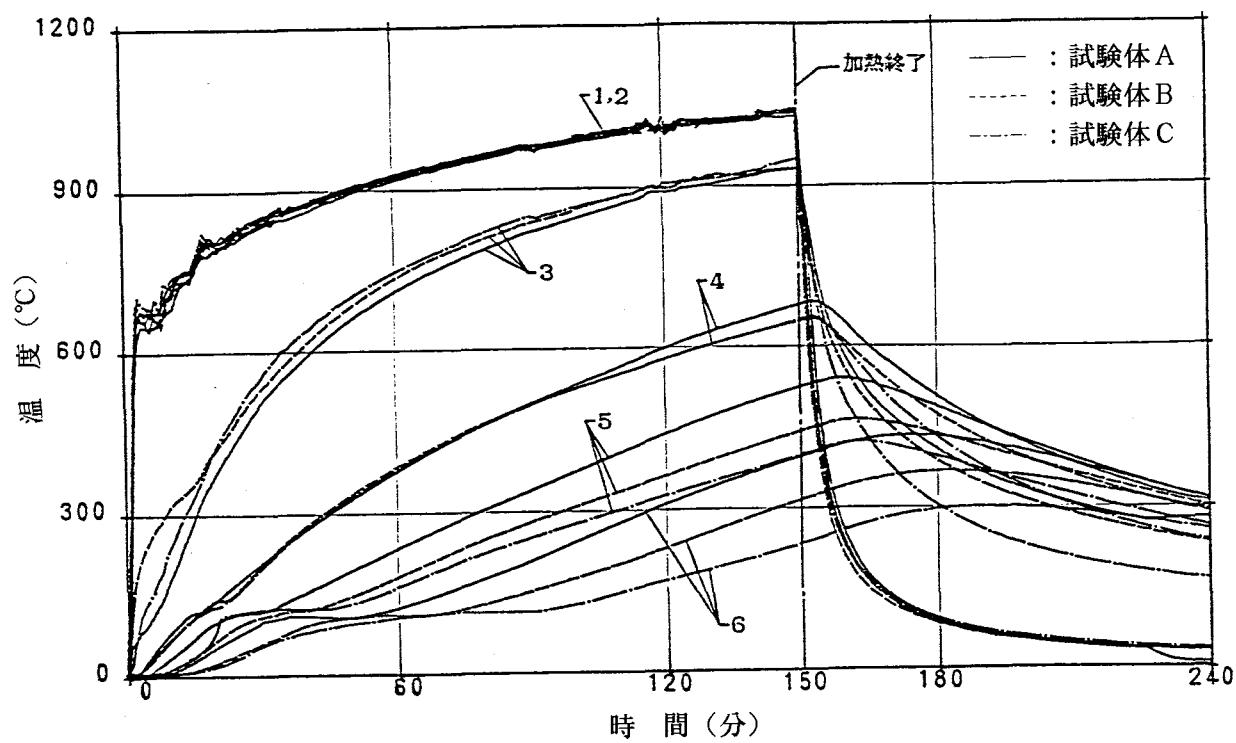
図1.31 加熱温度及びコンクリート内部温度測定結果

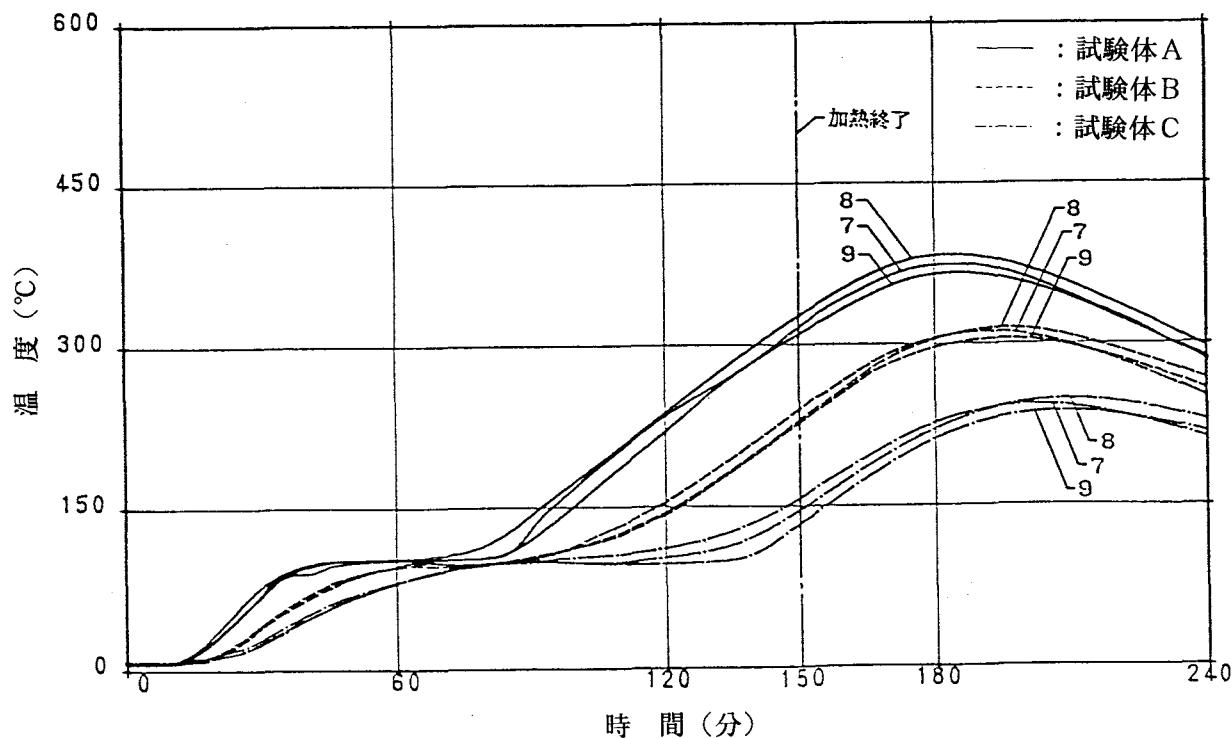
図1.32 裏面温度測定結果

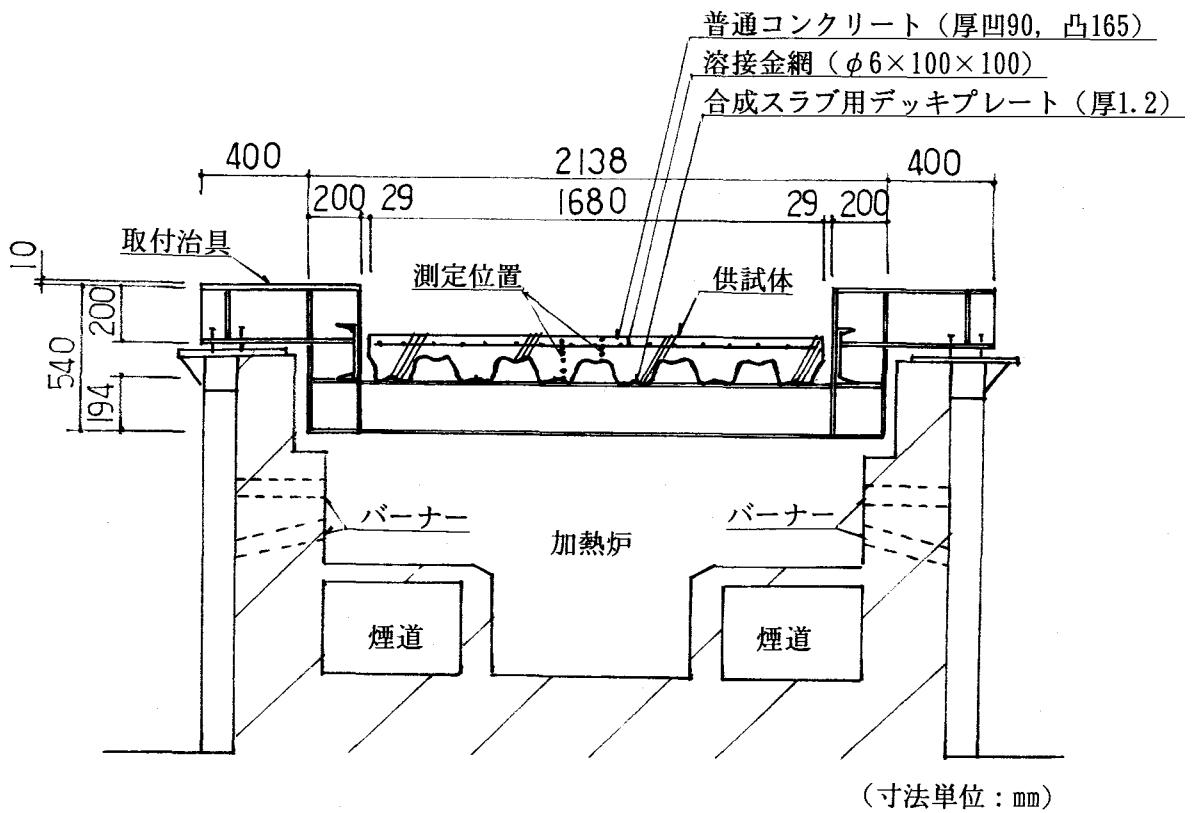
図1.33 加熱装置及び供試体取付状況

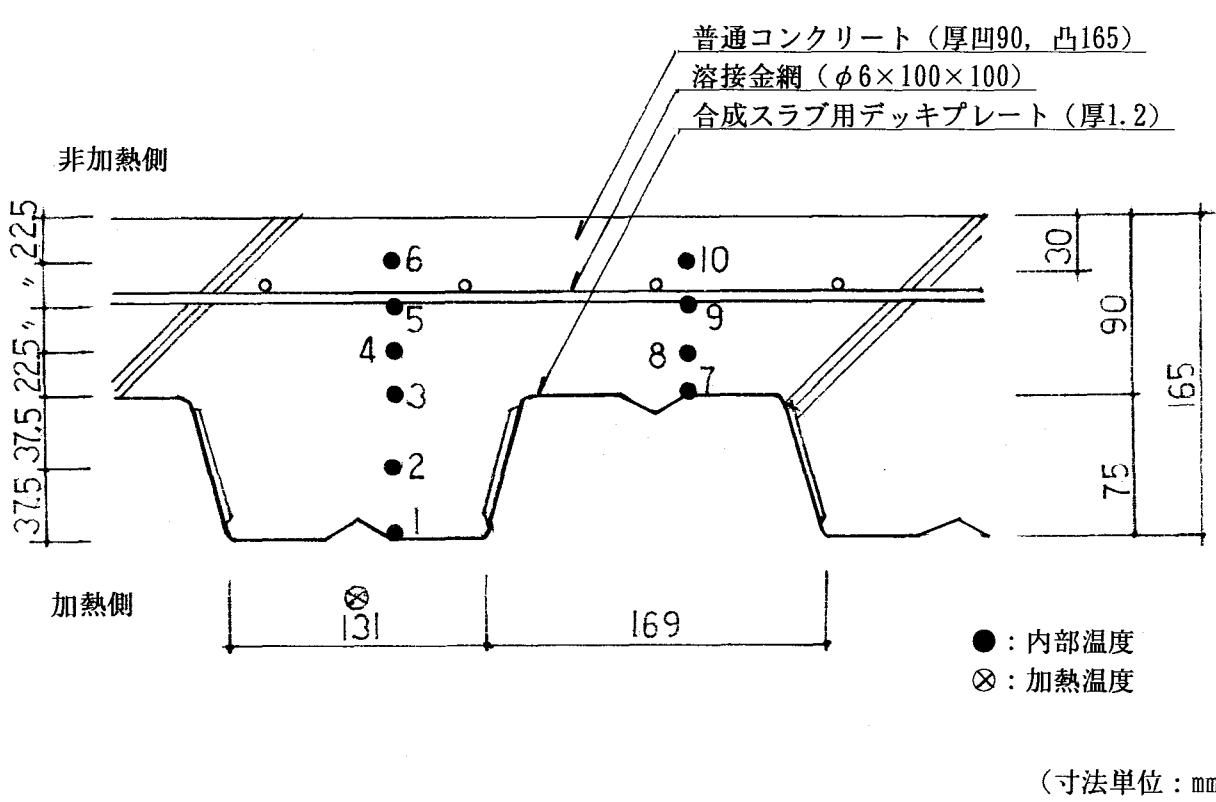
図1.35 温度測定位置

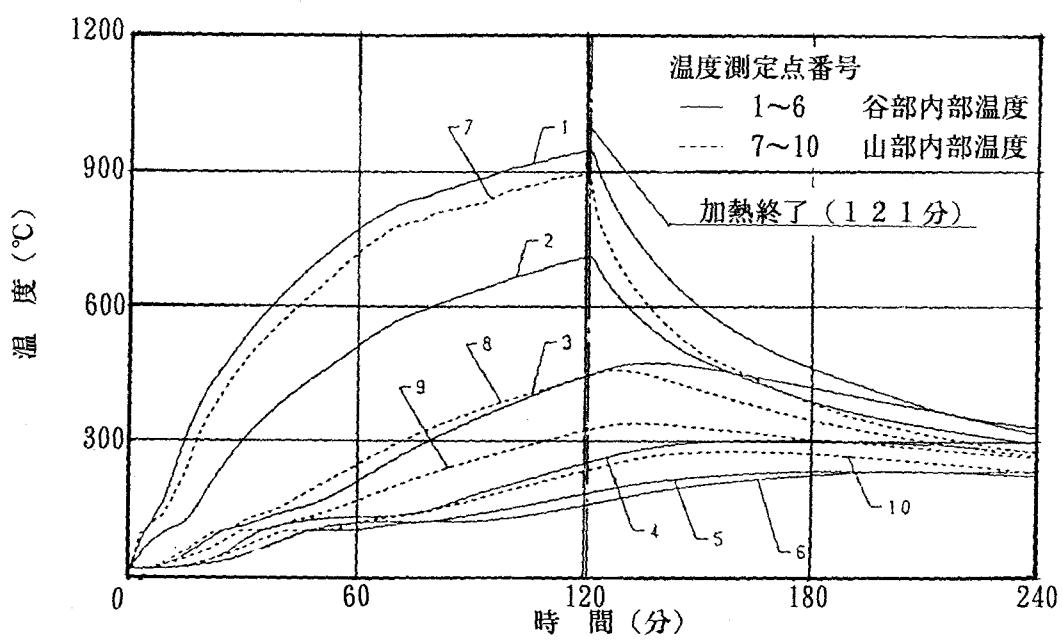
図1.37 内部温度測定結果（測定位置II）

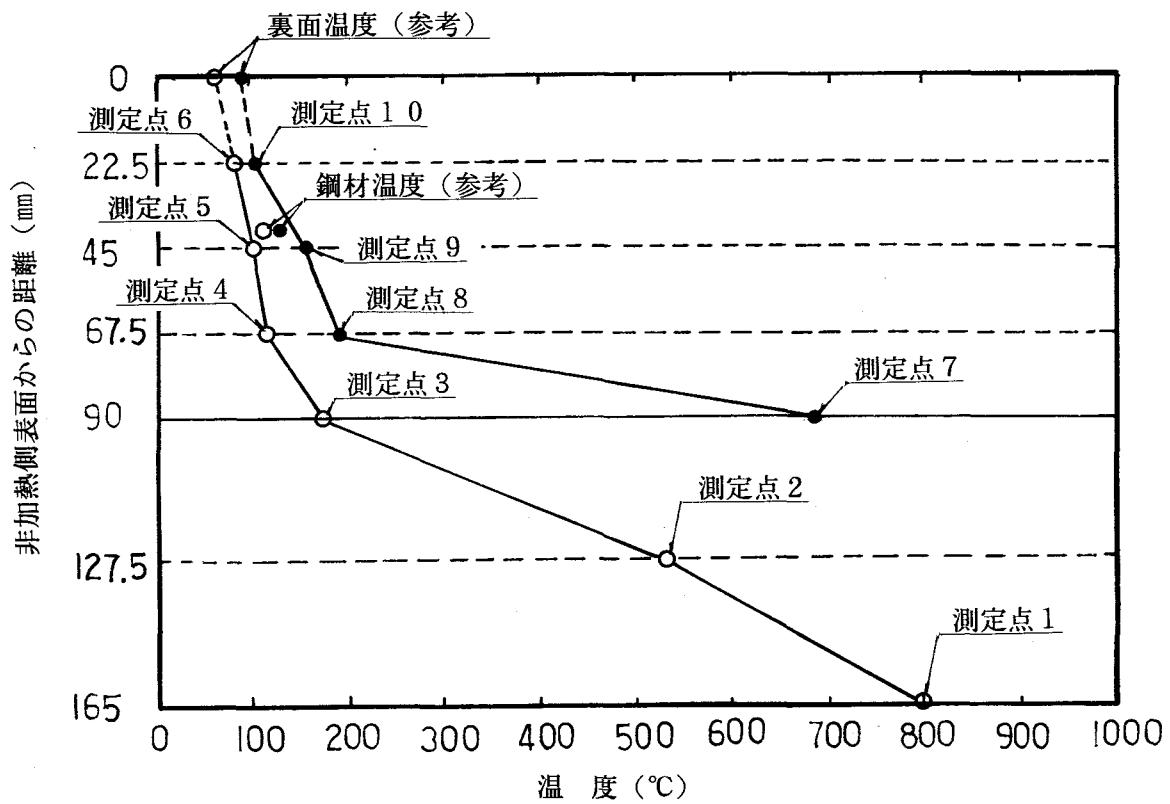
図1.38 測定位置と温度（加熱開始60分時）

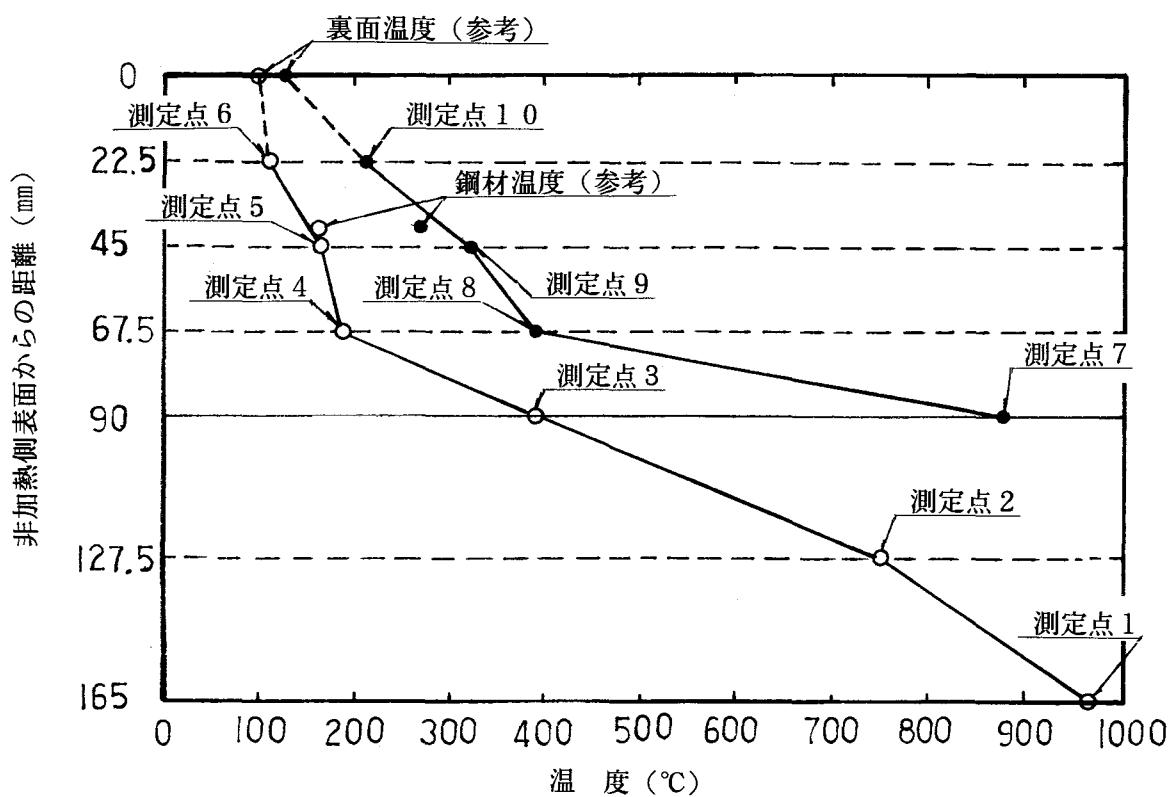
図1.39 測定位置と温度（加熱開始121分時）

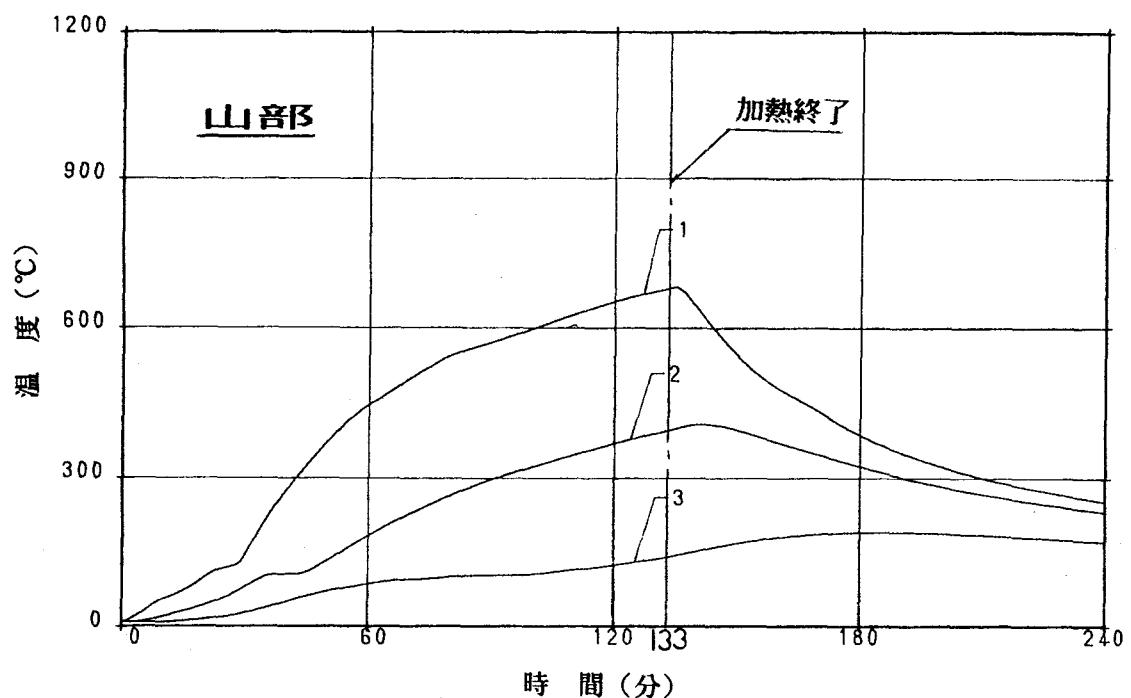
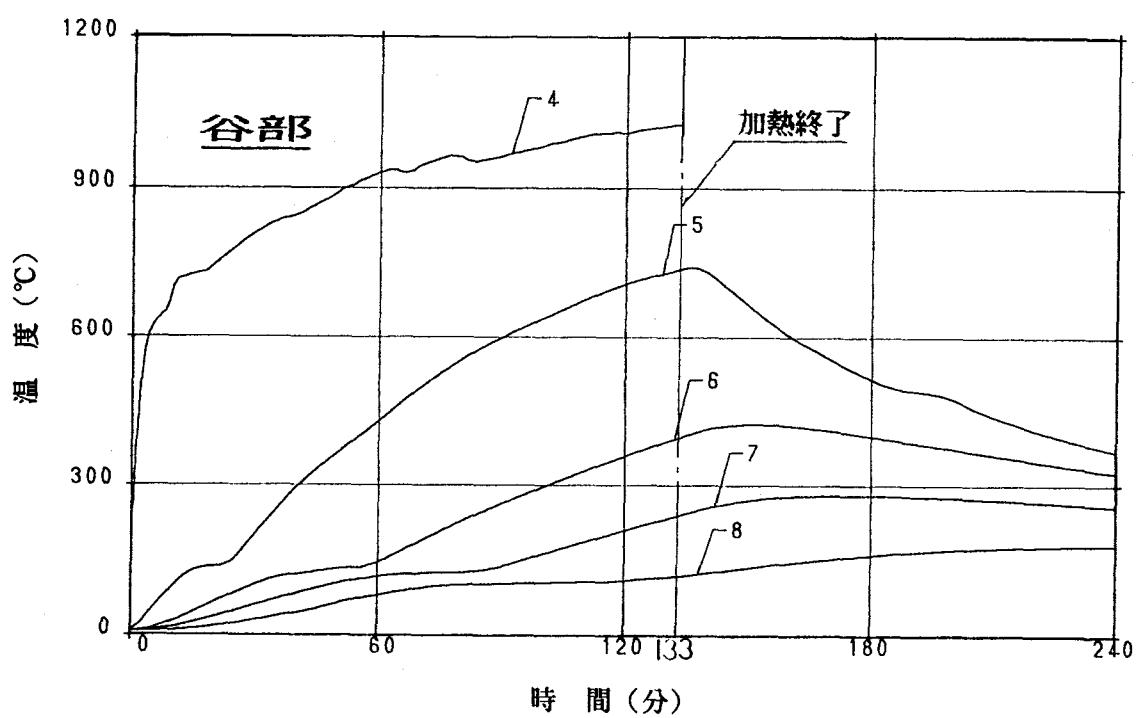
図1.41 内部温度測定結果（供試体N）

1) 内部温度（測定点：1～8）について、加熱開始後113分時で普通コンクリート（供試体N）と軽量コンクリート（供試体L）を比較すると、山部で軽量コンクリートが普通コンクリートよりも約20～140°C高く、谷部で約20～90°C高くなっている。軽量コンクリートの場合、断熱効果に期待して普通コンクリートよりも厚みを5mm薄く設定しているが、断熱効果が充分に発揮されていないと考えられる。これは載荷加熱により、普通コンクリートと同強度で厚みの薄い軽量コンクリートの方が変形しやすく、ひびわれが多数生じたためと考えられる。観察結果からも、軽量コンクリートはひびわれが多数生じており、たわみ量も普通コンクリートに比べ約60%大きくなっている。

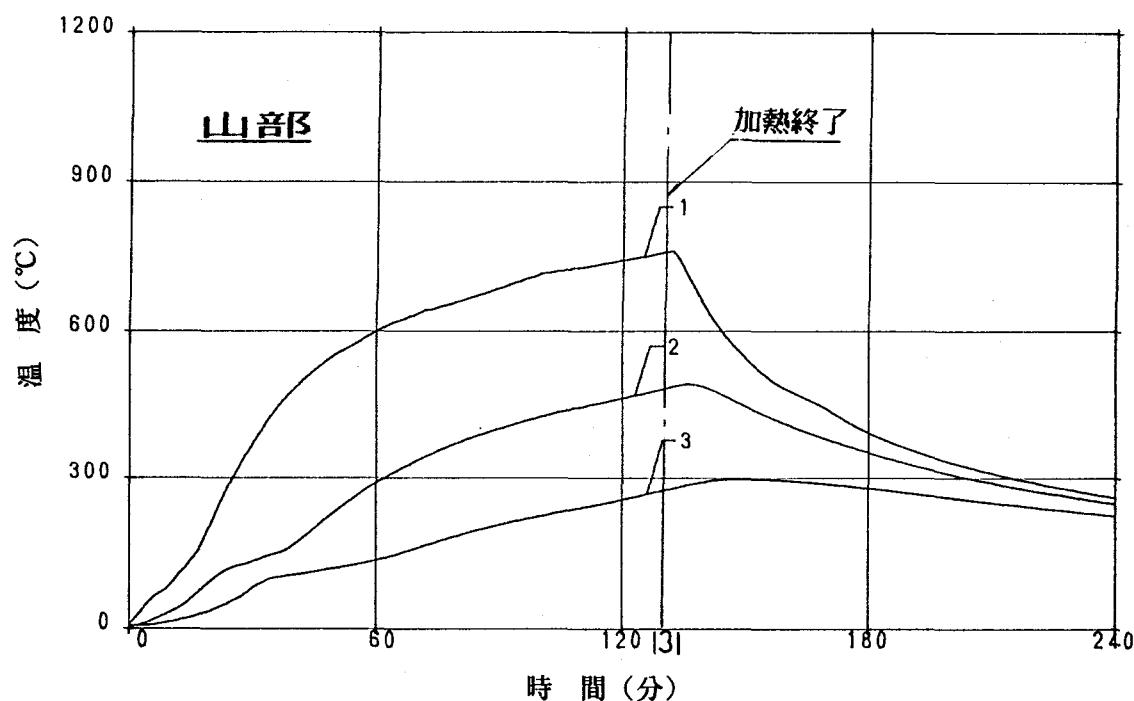
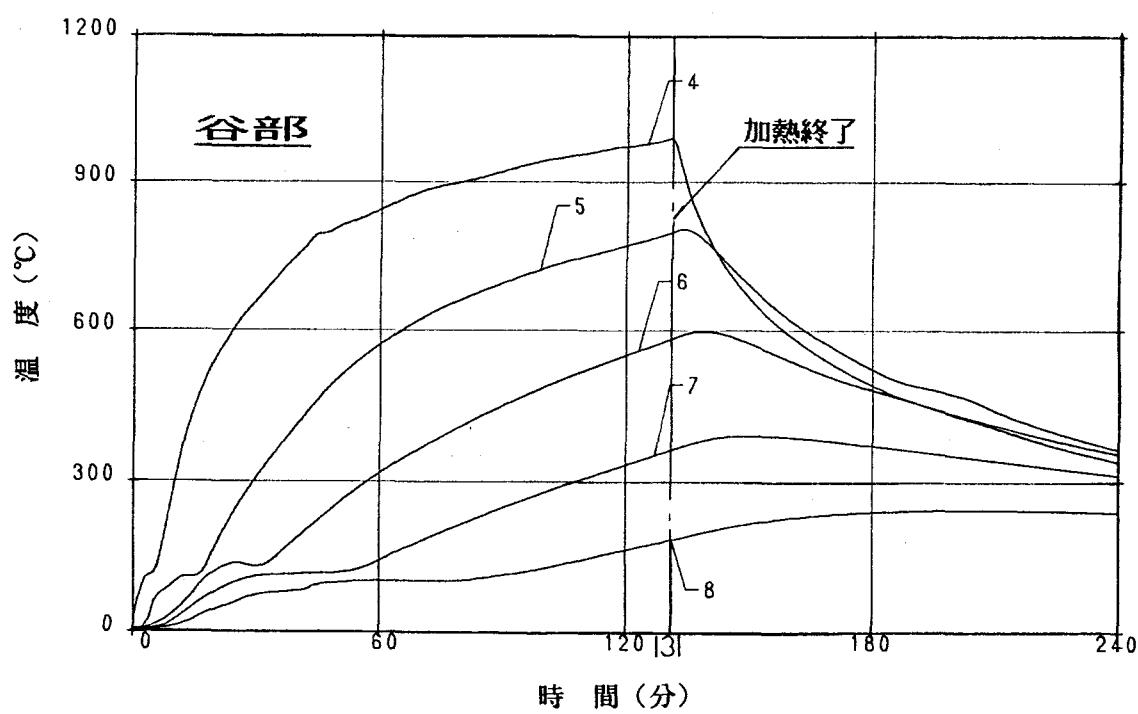
図1.42 内部温度測定結果（供試体L）

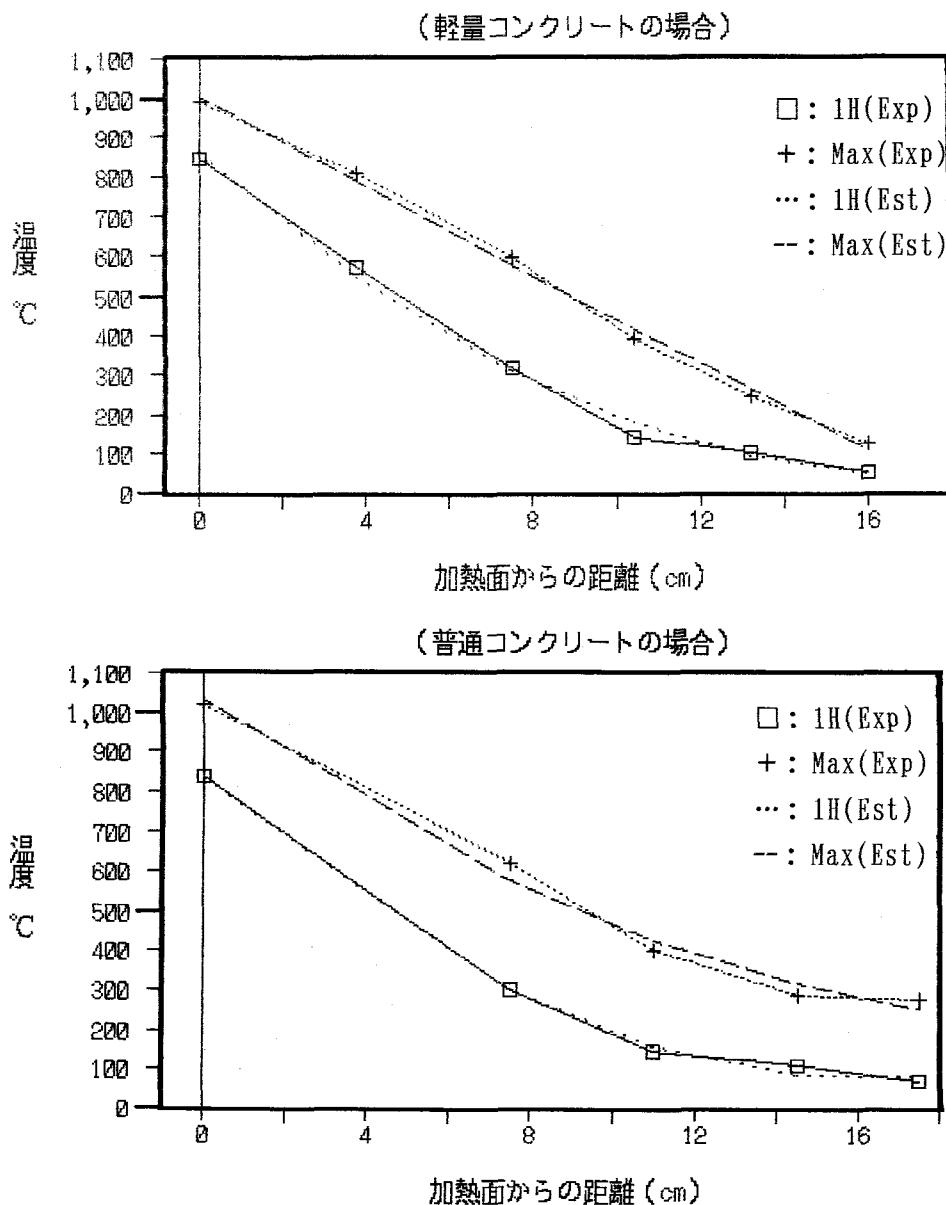
図1.44 合成床版の内部温度分布

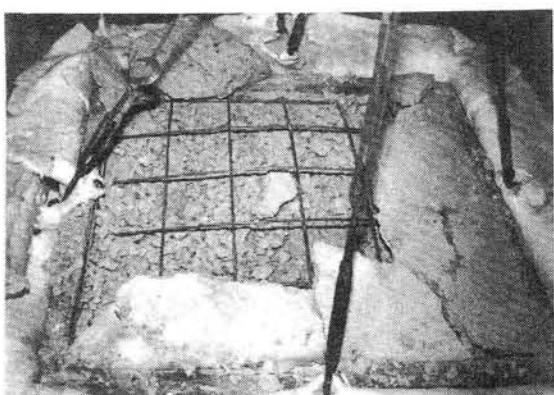
写真1.2 爆裂後の試験体

試験体Dについては加熱開始41分でコンクリート部分全体で爆裂が生じ、その時点で加熱を中止した。その爆裂現象について考察を加えた。爆裂に至るまでの加熱中の状況を表1.16に、試験体の爆裂後の状況を図1.29及び写真1.2に、また、爆裂後のコンクリートの含水率および空隙率の測定結果を表1.17にそれぞれ示す。加熱中の状況について、試験体Dと試験体A～Cとの間で著しく異なる点はひび割れの発生状況である。すなわち、試験体Dではコンクリート面中央を縦断する形でひび割れが発生しており、これは一連の試験（試験体A～C）では認められない、特異な状態であると考えられる。なお、試験体A～Cではコンクリート面の四隅で周方向にひび割れが発生している。ところで、試験体Dについては周囲の水蒸気の発生を極力抑えるために、試験体側面の鉄板を折り曲げ、非加熱側のコンクリート面に埋め込んだ形となっている。従って、熱膨張したコンクリート部分が周囲の鉄板より過度な拘束を受け、爆裂に起因する応力が発生したと考えられる。このような拘束が原因とも考えられたため、爆裂の発生を未然に防止する目的で、それ以後に試験を実施した試験体E～Gについては周囲の鉄板による拘束を出来る限り解除するよう iron plateにスリットを入れるなどの配慮を施した。爆裂に関しては第3編で詳細に述べる。

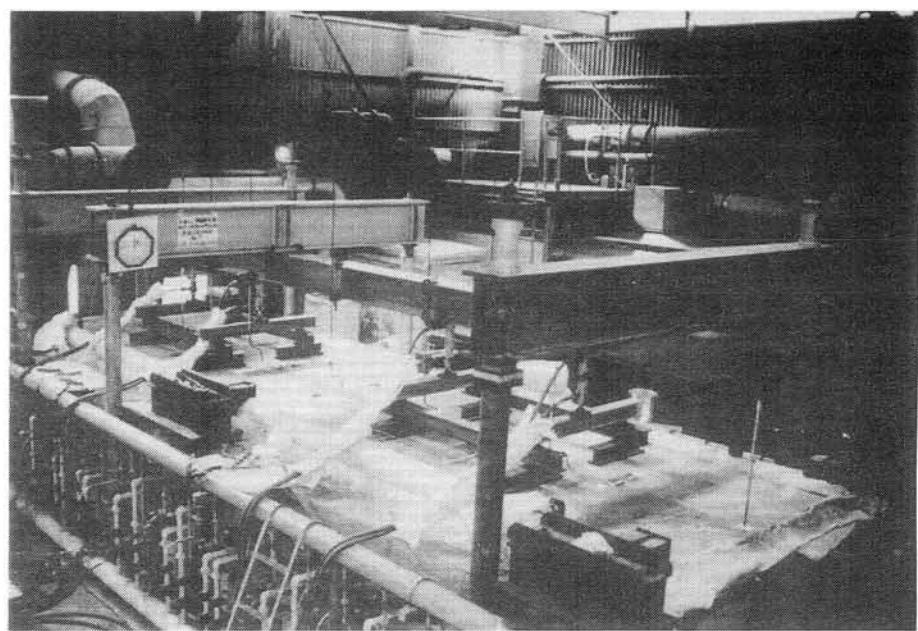
写真1.3 合成床版の載荷加熱試験状況

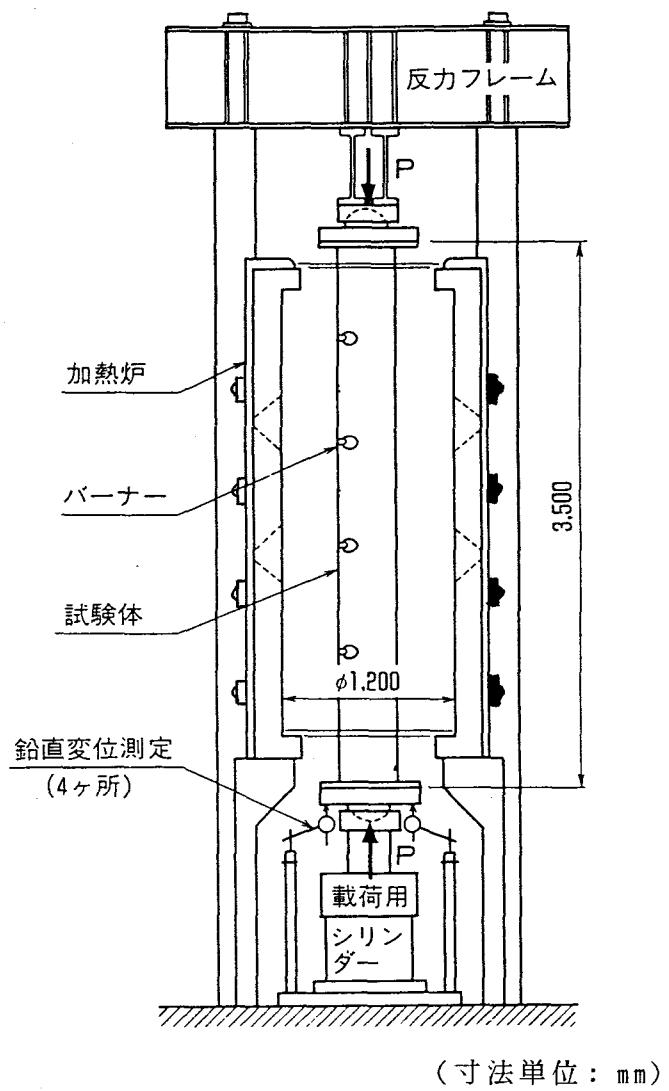
図2.1 試験体形状・温度測定位置

試験体は、図2.1に示す角形鋼管（SM490A, □-300×9）及び円形鋼管（STKR, ○-318.5×10.3）に普通コンクリートを充填したものである。試験体長さは、3,500mmであり、有効加熱長さは全体座屈の影響を避けるため、2,100mmとした。鋼管には、コンクリートの爆裂防止用に蒸気抜き孔を設けている。

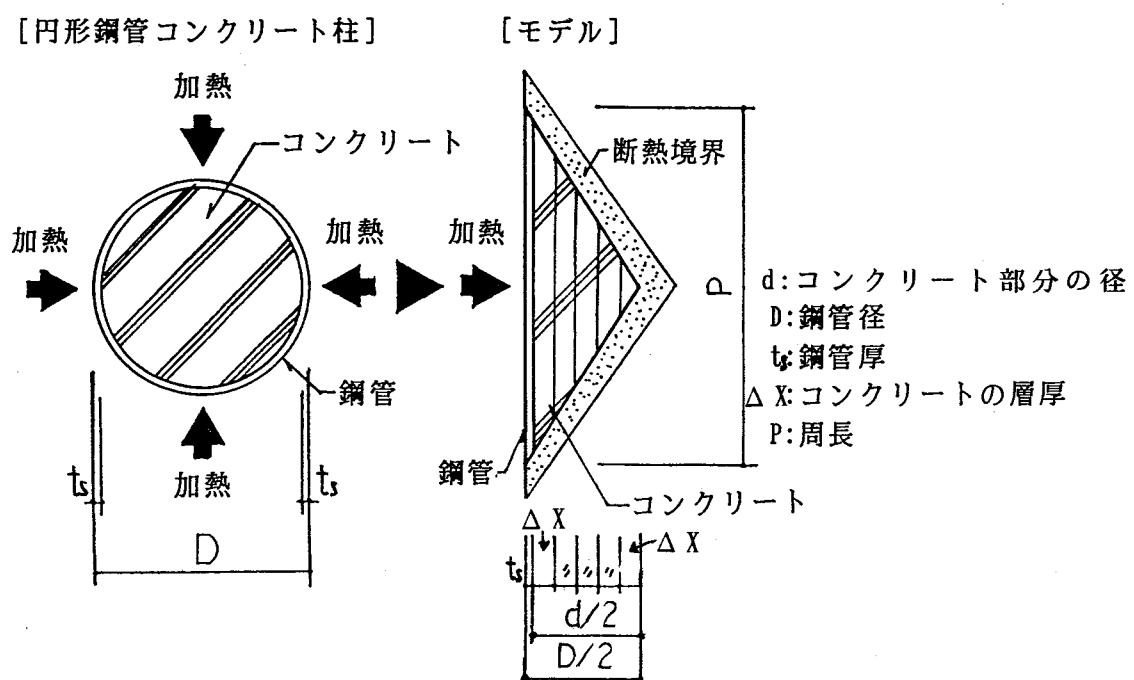
図2.4 円形CFT柱のモデル化

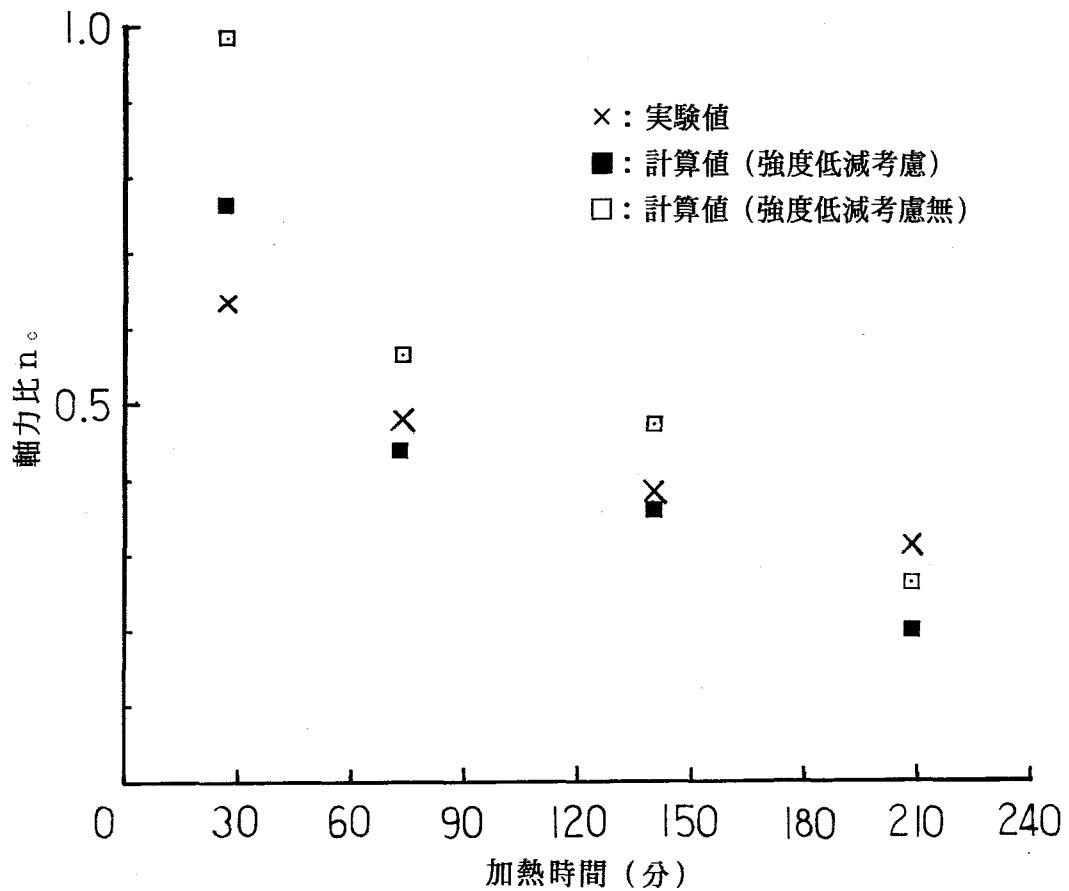
図2.11 崩壊時間－軸力比 n_c の関係（角形CFT柱）

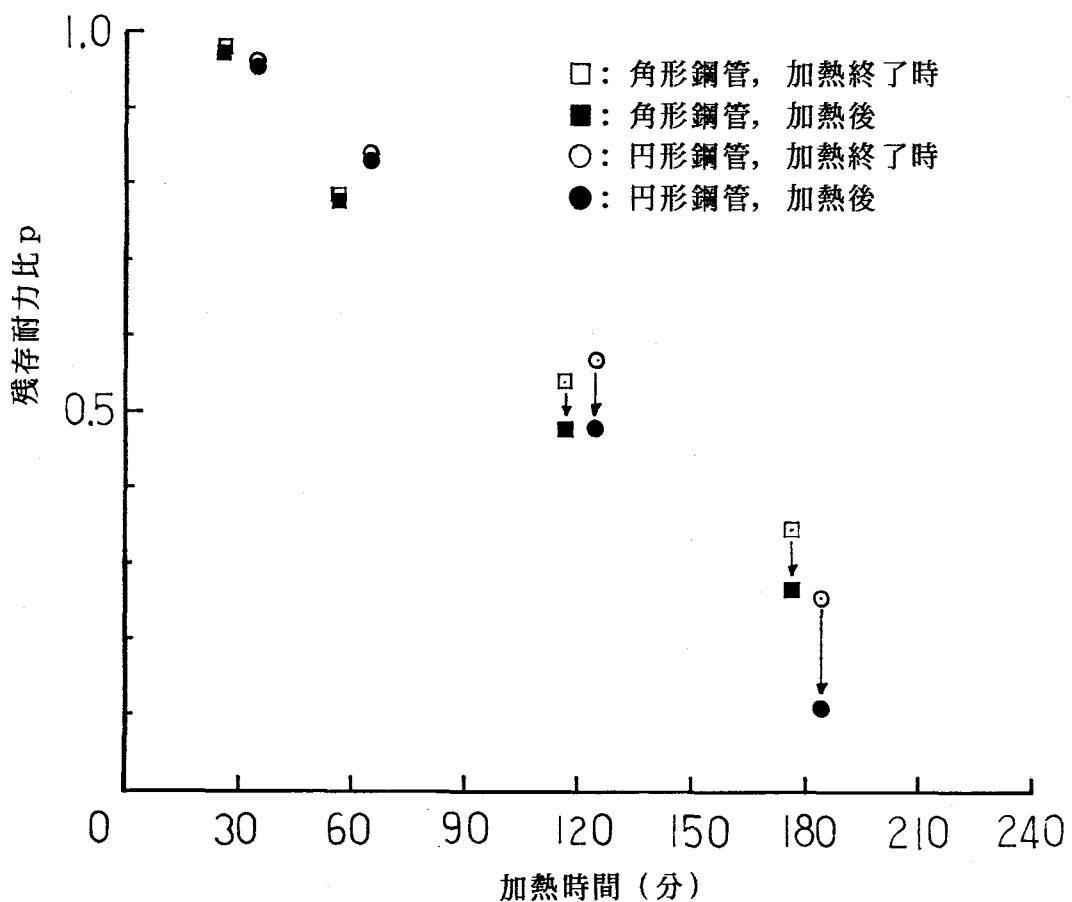
図2.12 火災後の残存耐力（CFT柱）

- (1) 本推定方法による残存耐力の計算値と実験値とがほぼ良い一致を示した。
- (2) 本方法を用いて実大部材についてシミュレーションを行なった。その結果、火災時間が長くなるほど、断面の大きい部材が耐火上有利となることが分かった。

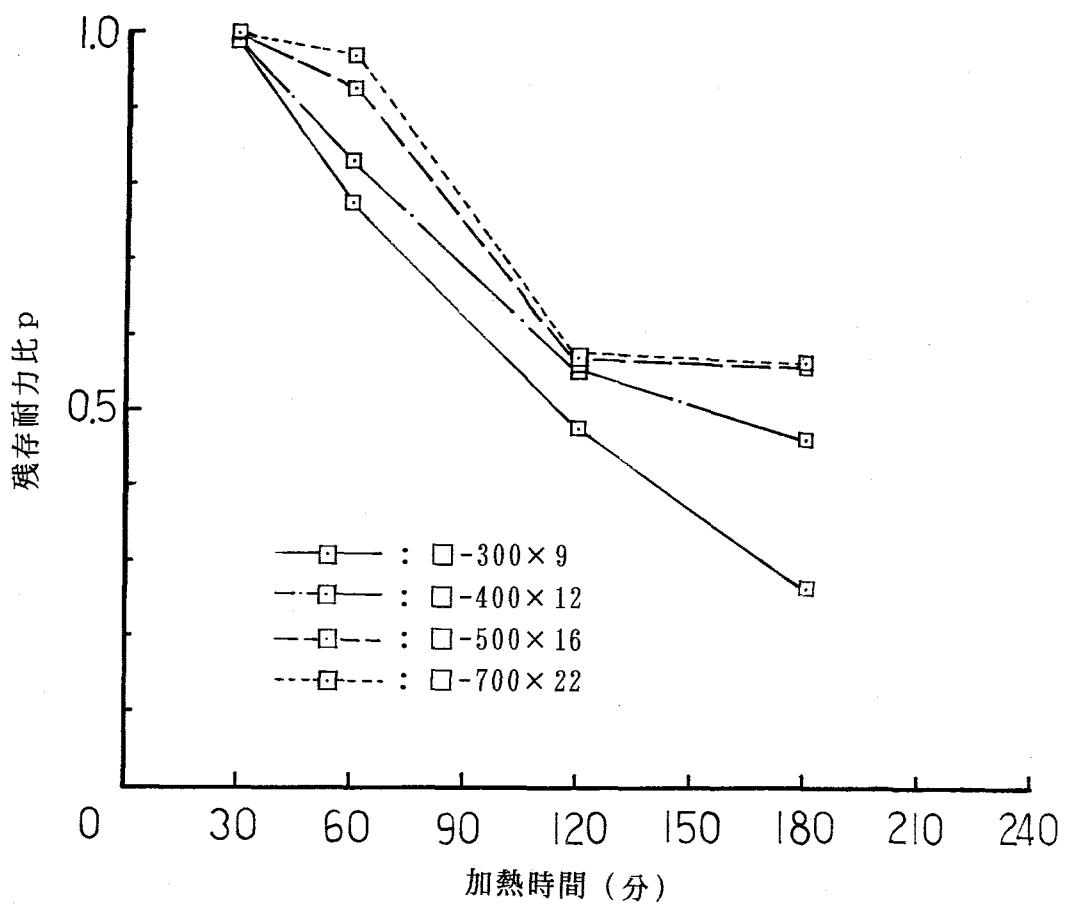
図2.13 断面の違いによる残存耐力の変化（角形CFT柱）

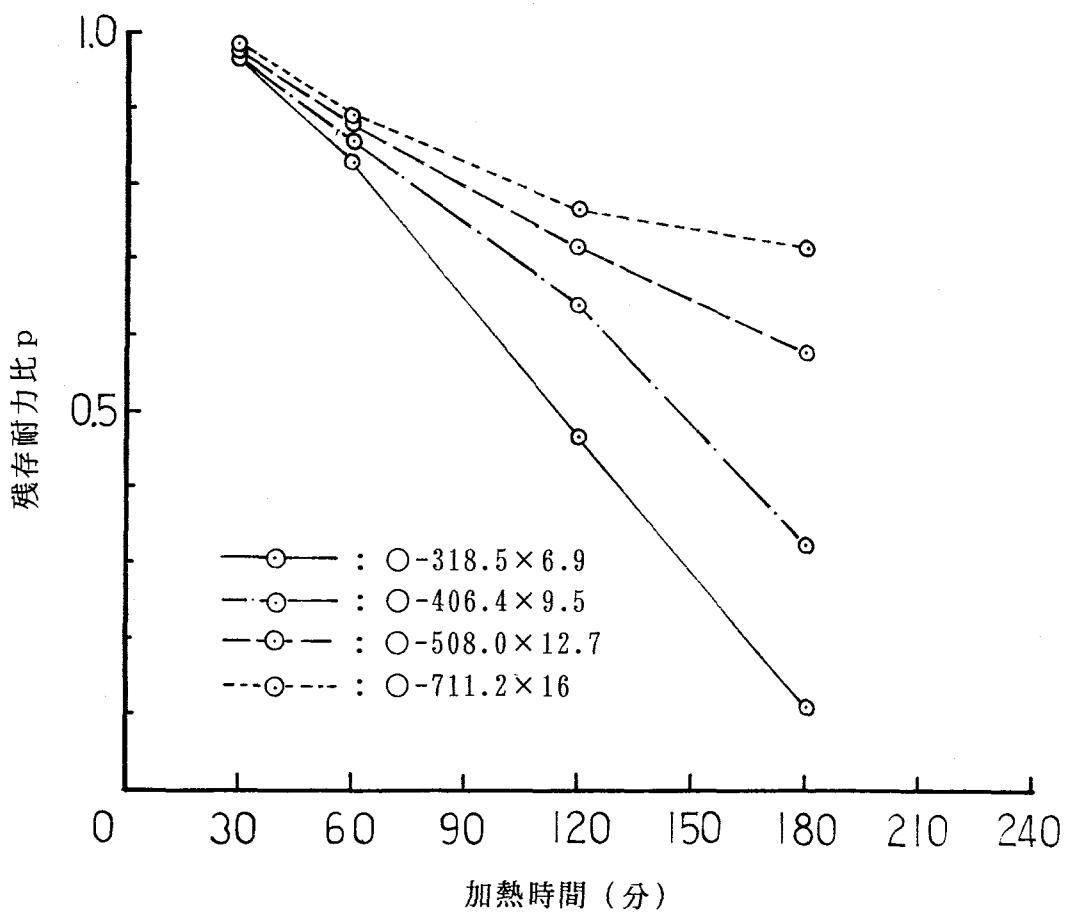
図2.14 断面の違いによる残存耐力の変化（円形CFT柱）

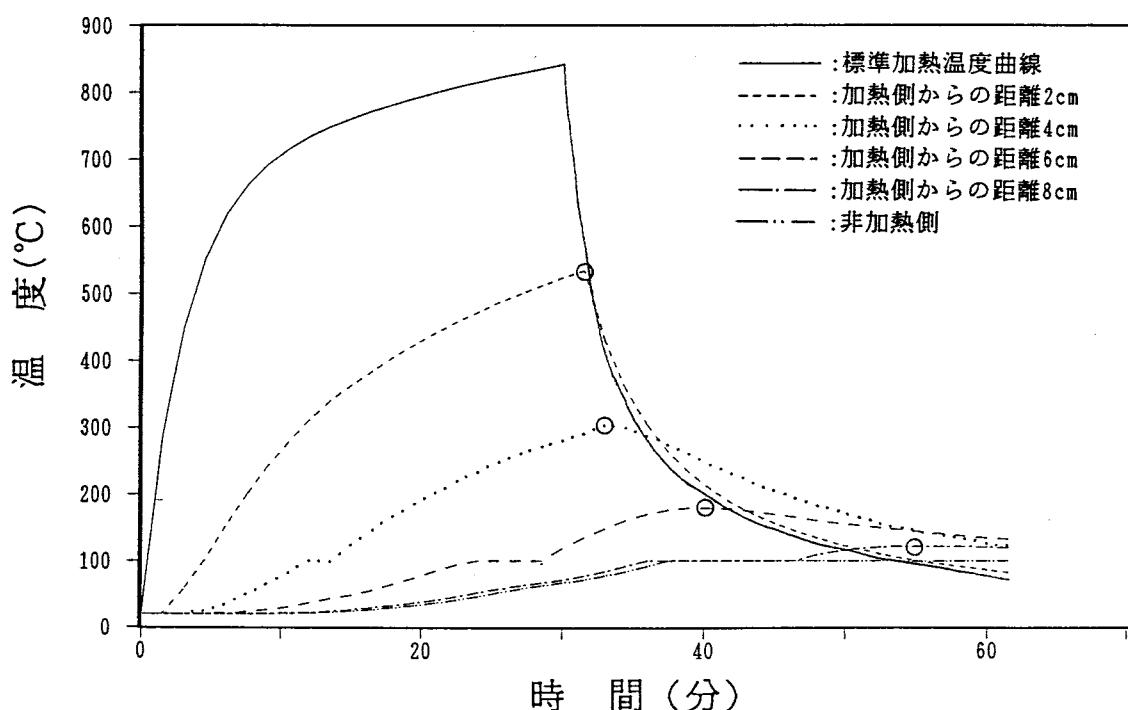
図3.4 普通コンクリート版の温度経過
