電子顕微鏡による半導体デバイスの 解析技術に関する研究

2007年 9月

朝山匡一郎

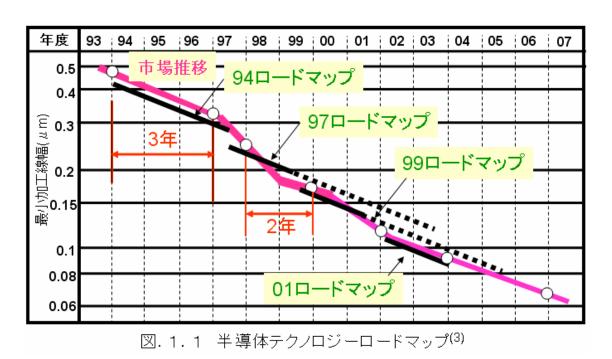
る方向にある。**図1.1**に開発スピードが加速している様子を示す⁽³⁾。1995年頃におい ては $0.35 \mu m$ プロセスの開発に約 3 年を費やしていたのに対して、1998 年頃の $0.18 \mu m$ プロセスの開発期間は約2年となっており、年々その傾向が強まっている。一方で最小 加工線幅が90nmより微細なULSI製造技術に関しては、欠陥検査・検出技術、測長技術、 故障解析技術等における物理的な検出限界が迫っており、製造した物が設計通りにでき ているかの確認が益々困難になると考えられる。また ULSI の性能が設計通りに出なか ったとき、どこに原因があるのかを短時間で抽出することが困難になっている。即ち、 論理設計、回路設計、デバイス開発・設計、プロセス開発、製造技術の全てにわたる故 障解析の技術が、短期間の製品開発、量産における品質向上のために重要になると考え られる。図1.2に大まかな故障解析ワークフローを示す。数億~数十億個に及ぶトラ ンジスタを実装するシステム LSI ではその論理回路や配線の複雑さのため、故障論理 を追い(論理解析)、故障箇所を同定(不良箇所検出)する手法に多大の労力、時間、費用 を費やしている。しかしながら、最終的に「なぜ故障が起きたのか」を物理モデルとし て説明するためには、故障箇所の物理解析なくしては答えられない。またこの答えなく しては製造プロセスの開発はもとより、量産歩留まりや信頼性の向上といった、産業と して最も基本的な技術を確立することさえ不可能である。図1.1にも示したように 年々加速する開発速度とともに、デバイス・プロセスの微細化は、より高い空間分解能 と検出感度を持つ物理解析技術を要求している。表1.1にデバイスの最小加工寸法(テ クノロジーノード)と要求されている分析精度を示す。本報告で多く取り上げる 65~ 100nm 近傍のテクノローノードでは、微細構造の観察に必要な空間分解能は 1nm 以下 であり、数 nm 領域のドーパントプロファイルの評価が要求されている(4)。

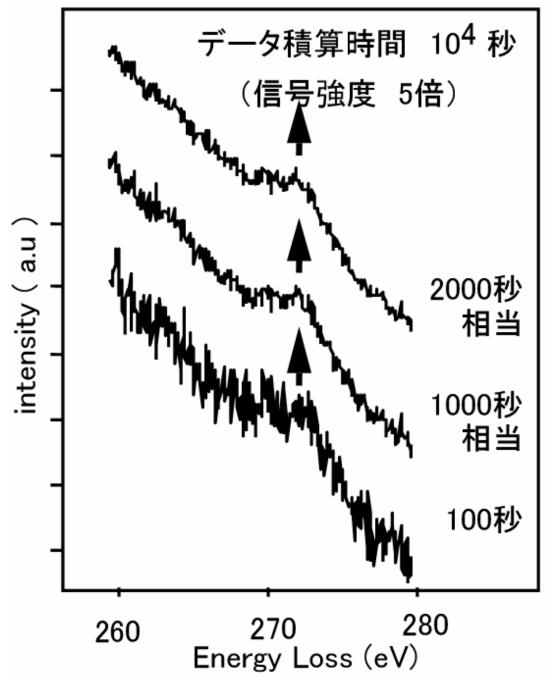
図2.1.4 長時間データ積算の効果

200KV TEM-EELSでSrのコアロススペクトルを評価した例 Srはセラミックス材料として広い面積の試料を得られ、かつEELS感度が低い。 位置補正なしのデータ積算効果を検証する材料として適している。 積算時間 10⁴ 秒の効果は**図2. 1. 4**で確認することができる。**図2. 1. 4**は 200kV TEM-EELS で強誘電体 BST 中のストロンチウム(Sr)を測定したスペクトルである。現装置では長時間のデータ積算は不可能であるため、均質な試料を用意し、大面積を測定することで試料ドリフトの影響を無視した長時間積算と同様の効果を得た。Sr は EELS での感度が低く、通常の条件 (積算 20 秒)でピークは認識されない。100~1000 秒相当でようやくピークの存在が確認でき、2000 秒相当でピークが2つ存在することが確認できる。目標の 10⁴ 秒では2つのピークの位置、形状が明確になると予想される。これらの結果より、10⁴ 秒の積算は実際の不良解析の場で解析程度を高めるために有効であると判断した。

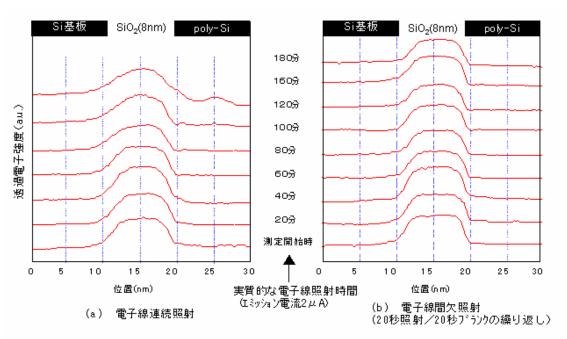
図2.1.10 電子線シャッタによる試料損傷低減効果

シャッター使用による電子線間欠照射の効果の一例を図2.1.10にまとめた。これは poly-Si/SiO₂(8nm) /Si 基板の断面試料をTEM観察した結果からコントラストのみをグラフに したものである。SiO₂層ではSi層に比べて平均質量数が小さいため透過電子強度が強まり、T EM像では明るく見える。電子線を連続照射した(a)の場合には約80分で SiO₂とSiの境界が 不明瞭になり始め、電子線照射により試料が変質していることがわかる。一方、(b)の電子線間 欠照射の場合180分の電子線照射後も SiO₂とSiの境界ははっきりしており、電子線による損傷は(a)の場合よりも抑えられていることがわかる。この結果より電子線シャッターによる間欠照射が試料損傷の抑制に一定の効果があることが確認された。この効果は照射条件、試料の材

ただし、電子線間欠照射は試料温度の上昇を緩和させる効果があるのみで、電子のドーズで引き起こされる損傷には効果がない。わずかな化学結合状態の違いを評価する場合には慎重な検討が必要である。

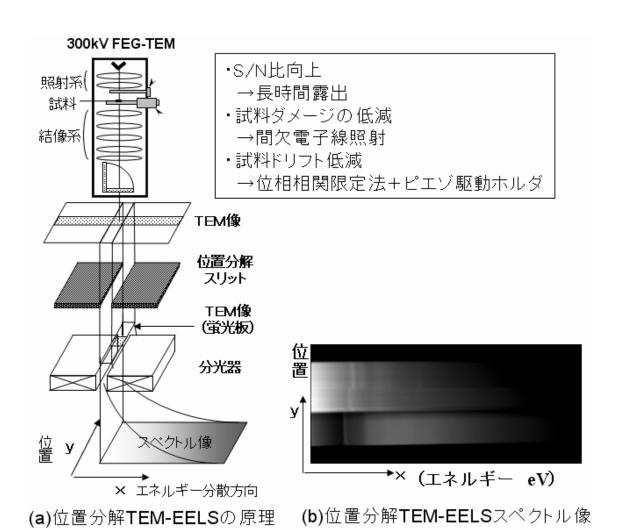
図2. 1. 13 位置分解型TEM-EELSのしくみ

位置分解型 TEM-EELS の概要を図2. 1. 13に示す。この方式は像面(蛍光板)上に置かれた 位置分解スリットが特徴である。このスリットにより制限された電子顕微鏡像が分光器に導かれると、制限された TEM 像の EELS スペクトルが同時に取得される。ここで重要なことはスリットの 長手方向、即ち試料の Y 方向とスペクトルの Y 軸方向が一致していることである。図2. 1. 14 に Ti と TiN の積層膜を位置分解 TEM-EELS で取得した例を示す。TiN 層の EELS スペクトルは Ti 層の EELS スペクトルと同時に取得される。したがって、例え上記のような EELS スペクトルの再現性に問題があっても、測定したい物質のスペクトル(ここでは TiN)と、基準となる純物質(ここでは Ti)のスペクトルと同時に取り込んでいることになり、常に安定したスペクトルの比較が可能になる。図2. 1. 15には位置分解型 TEM-EELS 装置の外観写真を示す。

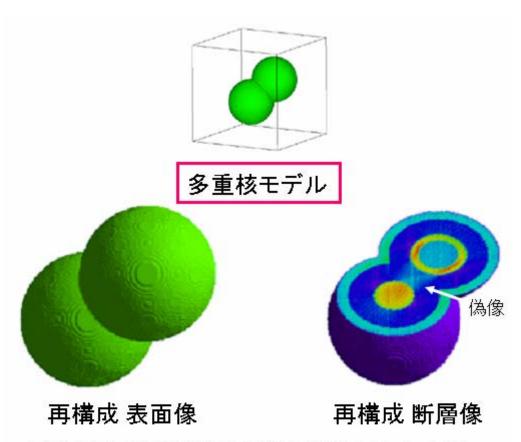
図2.2.3 偽像の例(中心核を持った球の再構成シミュレーション像)

- ① 全方位の透過像が撮影できない場合の情報欠落領域
- ② 結晶材料からの Bragg 反射の処理
- ③ 試料厚さによる動力学的回折効果
- ④ 画像再構成時の偽像の問題

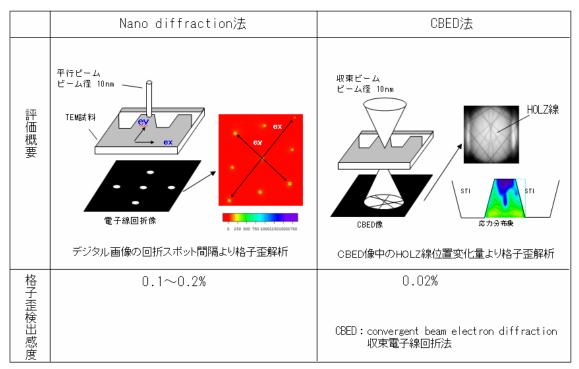
図2.3.1 半導体デバイス中における応力評価方法

一つは Nano-diffraction 法であり、もう一つは CBED 法である。Nano-diffraction 法は電界放射型電子銃(FEG: Field Emission Gun)から出るコヒーレントな電子線を、電子レンズによって $5\sim10$ nm ϕ 程度の平行ビーム(nano beam)とし、微細領域の電子回折図形を得るものである。制限視野電子回折と違って、絞りの直径に依存せず非常に細い平行ビームが作れるので、材料科学分野では微小析出物などの結晶構造を評価する用途に用いられてきた。応力評価の原理は、応力による結晶格子の伸び縮みを電子回折図形に現れた回折斑点の間の距離を測って求め、格子面間隔の変位として読み取るものである。電子回折図形に現れる逆格子点と原点(000)との距離は、実空間における面間隔に相当するため、特定の面間隔に対応する逆格子点までの距離を測って、格子常数を求め格子の伸び縮みを評価する事ができる。近年の画像処理技術の進歩により回折スポットをデジタル的に処理して回折斑点間距離を正確に再現性良く求める事ができる。この手法は電子回折図形をとるだけの単純な方法であるが面間隔を直接評価するために格子歪の検出感度、つまり応力の感度が低いと言う欠点がある。格子歪量としては 0.1%程度の歪量が検出限界とされている。

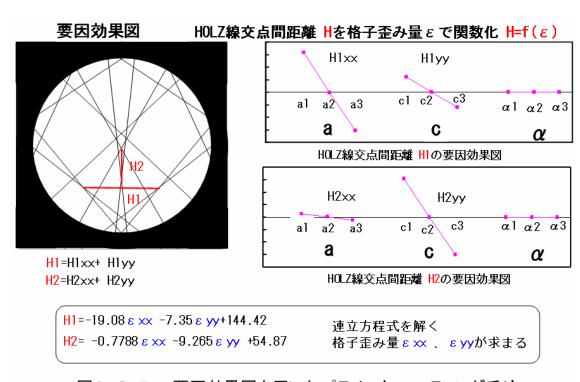
図2. 3. 5 要因効果図を用いたパラメータフィッティング手法

図2.3.6にパラメータ設計手法を用いたシミュレーション方法と一般的なシミュレーション方法の比較を示す。要因効果図を用いて格子歪に感度の高い交点間距離を抽出し、その交点間距離と歪を関数化する事によって大幅に計算時間を短縮(約 1/80 と推定)できた。また両方の方法でも同じ歪測定精度が得られる事が確認されている。

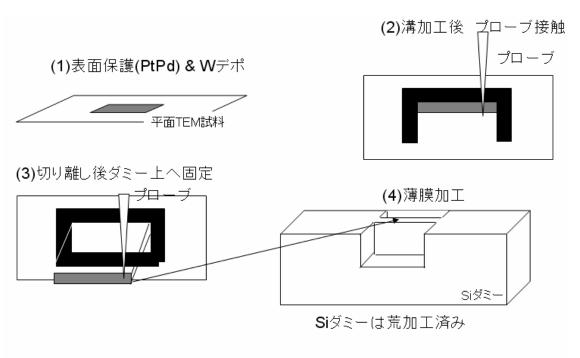
図2.4.1 平面TEM試料から断面TEM試料の作製

μ サンプリングによる平面→断面 TEM 試料の作製は、一般的な μ サンプリング法とほぼ同じである。但し、既に 100nm 程度に薄膜化された試料を FIB の SIM 像で観察すると、FIB の Ga イオンダメージで結晶情報が失われてしまう。このため、結晶欠陥のような材料の内部情報を取り出すためには、欠陥の方向、深さ、発生点と終端点を TEM 写真を参照しながら決定しなければならない。図2. 4. 1に平面 TEM 試料から断面 TEM 試料を作製する手順を示す。平面 TEM 観察結果からおおよその場所を決めた試料表面に Ar スパッタにより薄い金属保護膜(PtPd)やプラズマ重合カーボン膜などをデポし、その上に FIB 中で W 保護膜をデポする。次に断面観察したいところの周囲をイオンビームで切り取る。切り取った薄片を事前に加工しておいた Si ダミー上に固定する。図2. 4. 2に平面 TEM 観察結果と FIB で作製した同じ個所の断面 TEM 観察結果を示す。結晶欠陥の発生点、深さなどが理解でき不良解析に役立たせることが出来る。

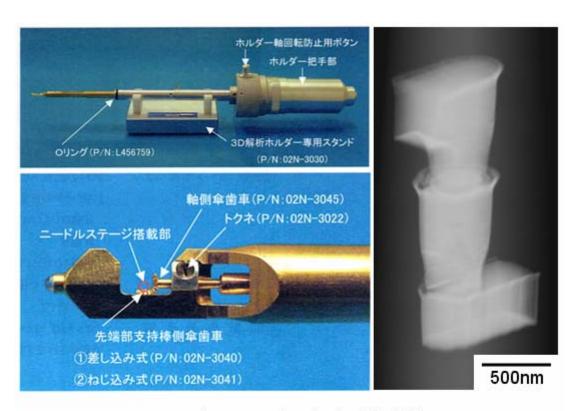
図2. 4. 3(2) Viaホールの3次元観察試料作製 (マイクロサンプリングによるビラー試料作成:日立ハイテク資料より)

- ① 観察箇所に W 保護膜を形成し、FIB による平面試料作製方法のように観察したい領域を 含むブロックをピックアップする。
- ② ブロックの周囲をFIBで電子線が透過する程度まで細く加工する。但しSTEMは色収差や 回折コントラストが少ないため、1~2 um の試料厚さでも観察対象の形状程度は確認する ことが出来る。
- ③ 図2.4.3(2)に示すように回転ホルダーの先端にWデポ機能によって試料を固定する。 この観察で重要なことは材料内部の微細構造よりも、不良箇所の大まかなイメージが立体的に 把握できることである。特に配線のマイグレーション、パッシベーションや層間膜にできた CVD プロセスの巣、ショート断線個所の全体像を理解するために有効である。また配線やキャパシ タ、コンタクトなどのデバイス構造物の影になって平面的、断面的には把握できないような不良 の発見に役立つことも期待できる。

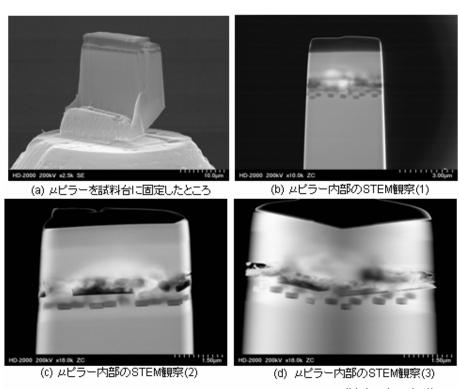
図2. 4. 4 マイクロ(μ)ピラー**STEM**試料と観察像

図2. 4. 4に μ ピラーの例と STEM 観察結果の一部を示す。試料は Cu 配線のマイグレーションにより隣接配線とショートした箇所の破壊状況を観察したものである。ショートにより配線間に流れた大電流が発生させた高温による物理的な破壊が配線の他、周囲の SiO₂ 膜等デバイス構造全体に及んでいることが分かる。

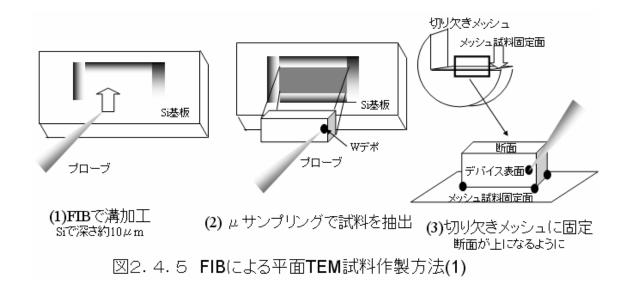
図2. 4. 5に FIB による平面 TEM 試料作製手法を示す。①まず μ サンプリング法により所望の 平面を含む領域全体をブロックとしてサンプリングする。②③次にこのブロックを切り欠きメッシュ上に横倒し(実際はメッシュを 90°回転させる)にして W デポで固定する。④メッシュを直立させるとデバイスの断面が SIM 像により観察できるので、平面 TEM 試料として抜き出したい層が 残るように、所定の膜厚(150nm 程度)まで FIB で加工する。

注意すべき点は、②の工程でメッシュに対してブロックを完全に正立させるのが困難であるため、③で抜き出したい層が薄膜中に平行に残るように加工しなければならない点である。特に長い配線の全体や特定箇所を確実に試料とするためには、STEM 観察と FIB 加工を往復することによって位置決めを正確にする必要がある。図2. 4. 5(5)に完成した平面 TEM 試料の全体像を示す。

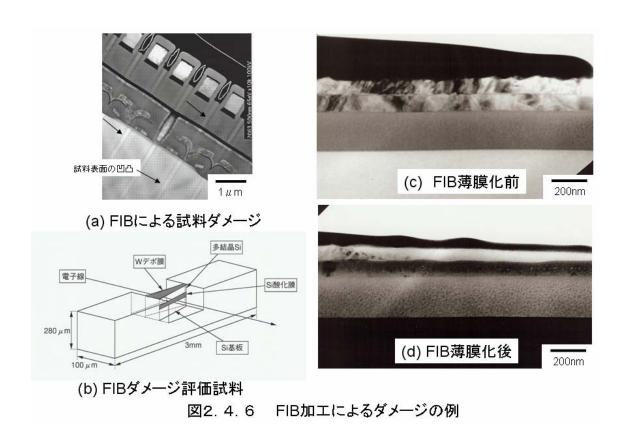
図2. 4. 6(a)に一般的な FIB 加工にともなう半導体デバイスのダメージの例を示す。半導体デバイスの構造にはシリコン系や金属材料などスパッタリングレートの異なる材料が多く使われている。よって試料上面から FIB で薄膜加工するとスパッタリングレートの違いによって、シリコン基板に矢印で示すような凹凸が発生する。さらにデバイス表面のパッシベーション膜の凹凸や配線間を埋めている酸化膜の空洞(巣)なども加工速度に違いを生じさせ、凹凸が生じるの原因となる(44)。一方、試料表面全体を覆うダメージ層は一定の厚みを持っている。試料厚さが薄い場合は Ga イオンダメージによるアモルファス層が試料厚さの大部分を占めるようになり、結晶材料であっても回折コントラストが消失する。図2. 4. 6(b)に示すように膜厚が連続して変化するクサビ形の多結晶シリコンの試料を作製し、FIB で薄膜化した。その結果、膜厚の薄い側(紙面右側)から回折コントラストが消失している。これは材料の結晶部分が無くなったためと考えられる。

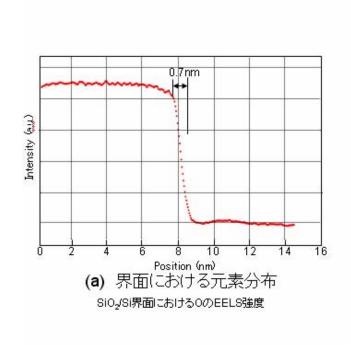
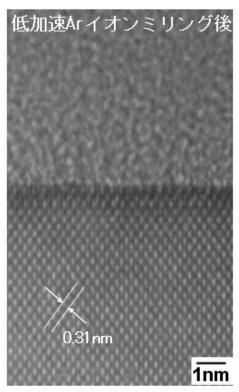
図2. 4. 10 ダメージ除去(低加速Arイオンミリング)の効果

(b) 格子像の改善

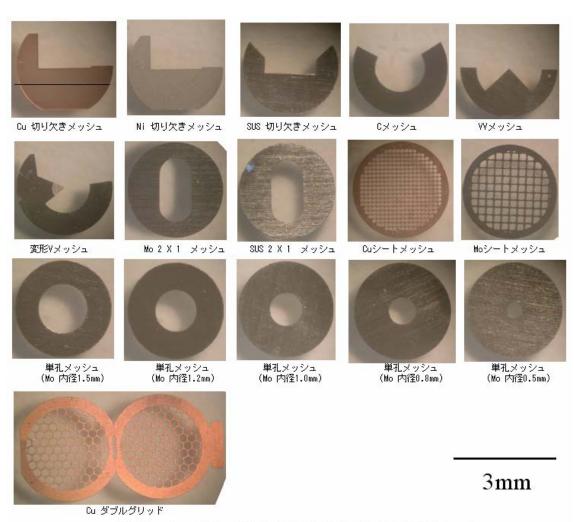
図2. 4. 13 様々な形状のTEM試料メッシュ

なお本節に記載した試料作製に用いたメッシュを**図2.4.13**に示す。TEM の試料作製用には様々な形状のメッシュが工夫されており、平面 TEM 観察から断面、特殊な試料作製用途にも適用されている。

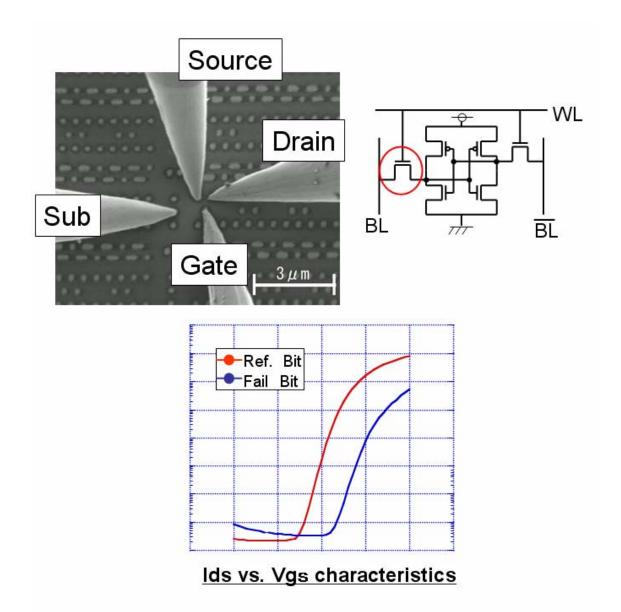
図2. 5. 3 SRAMのセルを測定中のSEM写真

SEMを顕微手段としコンタクトプラグ(W)に直接針(プローブ)を当てる。 上記の例は、SRAM中の特定のセルやトランジスタ単体を測定して故障原因を解明できることを示す。

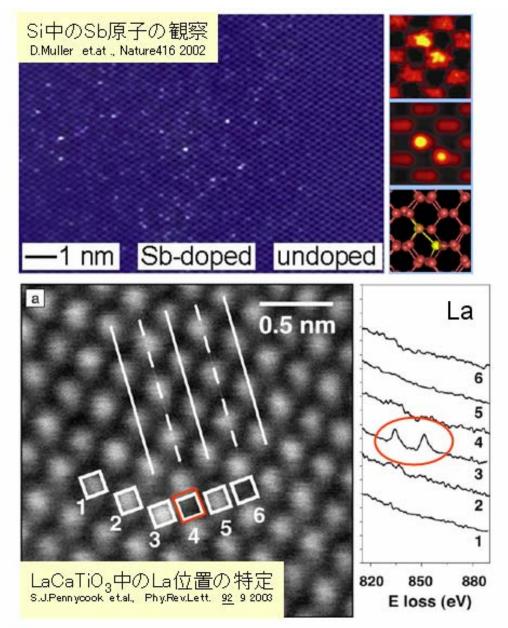
図2.6.6 球面収差補正によるドーパント可視化例

これらの可能性を示す報告を**図2.6.6**に示す。LaCaTiO₃を原子列毎に EELS 分析した結果、特定の原子列のみに La の EELS Edge を観測した結果である⁽⁷⁰⁾。また Si 基板中に含まれる Sb 原子の位置を Zコントラスト像として観察した報告を示す。Sb の面内分布がインプラ領域によって分かれていることが確認できる⁽⁷¹⁾。

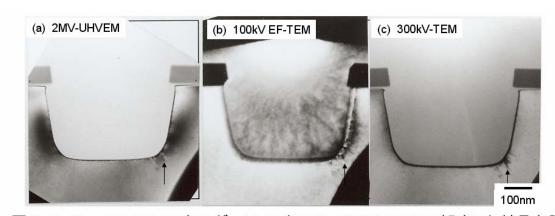
図2. 7. 3 UHVEM、エネルギーフィルタTEM、300KV-TEMで観察した結晶欠陥

図2. 7. 3に STI(shallow trench isolation)のコーナー部に発生した結晶欠陥を通常の 300kV 電子顕微鏡、100kV のエネルギーフィルタ TEM、2MV の UHVEM で観察した例を示す。試料膜厚は約 $1.0\,\mu$ m である。結晶欠陥は STI コーナー部に Si 基板の (111)面上に発生している。通常型の 300kV-TEM では不明瞭なコントラストとしてしか観察でないが、2MV-UHVEM では明瞭な回折コントラストを伴った結晶欠陥像として観察できる。またエネルギーフィルタ TEM は僅か 100kV の加速電圧ながら、結晶欠陥の回折コントラストはもとより素子分離部分の酸化膜の粗密コントラストまで観察できている。

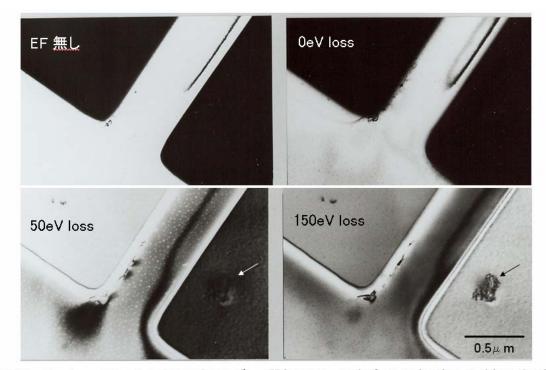
図2.7.4 EF-TEMのエネルギー選択スリットを変えて観察した結晶欠陥

エネルギーフィルタ TEM はエネルギー選択スリットによって任意のエネルギーロスした電子線で結像させることが出来る。図2.7.4に Si 基板中の結晶欠陥をエネルギーフィルタ TEM で平面観察した例を示す。結晶欠陥は STI 構造の活性化領域部(トランジスタが形成される領域)に発生しており、その領域の試料膜厚は 0.8 μ m である。(a)はフィルタ無し(全ての電子線で結像)のため STI の縁がぼやけており不明瞭な像となっている。エネルギーロス値を 0eV(弾性散乱電子のみ)にすると、膜厚の厚い領域はコントラストを失い観察できない。50eV では活性化領域が観察できるようになり、150eVのエネルギーロス値で目的の結晶欠陥が観察できた。これは厚い試料部分を透過した電子線はエネルギーロスも大きく、その領域の情報も大きなエネルギーロスを選択することによって観察可能になることを示している。このことよりエネルギーフィルタ TEMを用いてエネルギーロス値を選ぶことによって、膜厚の厚さのため通常の TEM では観察できないような微細構造や欠陥も明瞭に観察できることが分かった(74)。

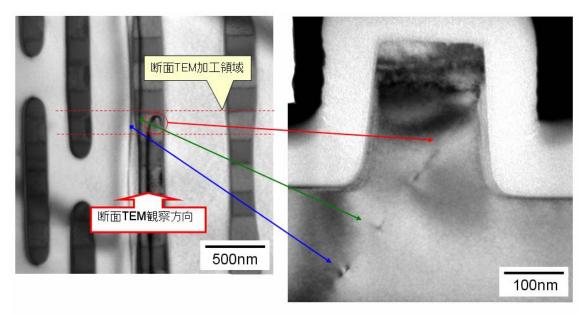
図3.1.1 SRAMに生じた結晶欠陥の平面と同じ箇所の断面TEM観察

図3. 1. 1に 150nm 相当のプロセスで作製した SRAM の結晶欠陥を平面で観察し、同じ領域の断面を観察した例を示す。平面観察ではトランジスタの活性化(アクティブ)領域に分布している結晶欠陥が、断面観察することによって Si の(111)面上に分布していることが分かる。これはダイアモンド型結晶構造を持つシリコンの最稠密面であり、もっとも滑りやすい面上に欠陥が分布している(1)(2)。このような欠陥が実際にトランジスタのリーク原因となった例を示す。

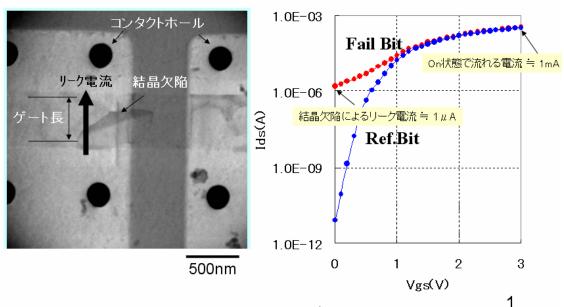
図3. 1. 2 MOSゲート酸化膜直下に発生した結晶欠陥とリーク電流

図3. 1. 2の平面観察からはトランジスタのソース・ドレイン間に結晶欠陥が観察される。ナノ・プローバによる電気的な評価の結果によると、この MOS トランジスタはゲート電圧(Vg)=0V の時でも約 1μ A の電流がソース・ドレイン間に流れており、これは MOS の動作電流(約 1mA)の 0.1%に相当する。この結晶欠陥を図2. 4. 1に示す試料作製方法により断面 TEM 観察した結果を図3. 1. 3に示す。MOS トランジスタの活性化領域のゲート酸化膜直下に結晶欠陥が達しており、この部分の Si 基板/ゲート酸化膜界面に高さ約 1nm の段差が生じていた。この MOS トランジスタのゲート幅は 1.2μ であり、観察された結晶欠陥の大きさはゲート幅の約 0.1%である。この結晶欠陥を寄生的な MOS によるリークパスとみなすと、電気的なリーク電流量と図3. 1. 3に示す結晶欠陥による段差大きさは一致している。

結晶欠陥によるリーク電流(1 μ A)はMOSトランジスタのOn電流(1mA)の $\frac{1}{1000}$

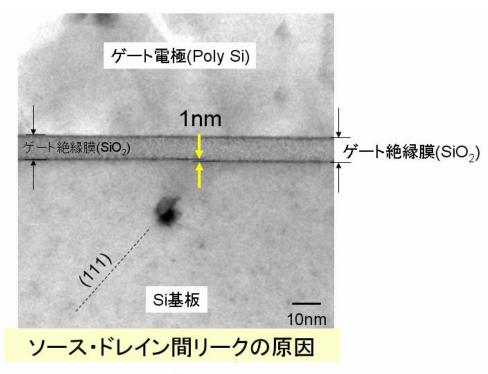
図3. 1. 3 結晶欠陥によりActive上に現れた段差

ゲート幅= $1.2\,\mu$ mのMOSの $\frac{1}{1000}$ (1.2nm)のMOSが出来ている

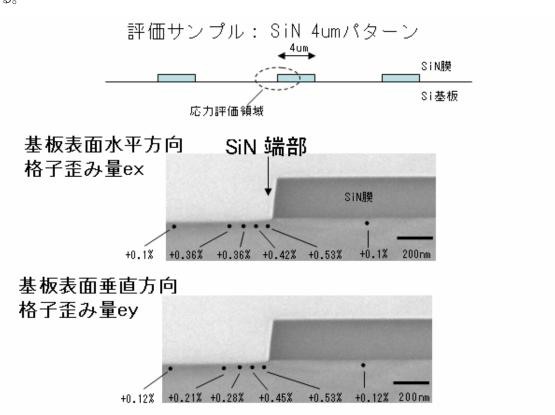
図3. 2. 1 単純なSiNパターンによる応力の評価

第2章3節でも述べたようにCBEDやnano-diffractionによる応力評価では、一定以上(250nm)の試料膜厚がないと、薄膜化による応力の開放により正確な値が得られない(5)。一方、デバイスの微細化によってMOSトランジスタの最小加工線幅が65nm以下になるに及んでは、250nmの試料膜厚中には複数のデバイス要素が含まれてしまう。よって得られる結果は必然的に複雑な応力構造を積算した試料での計測となり、不良現象や結晶欠陥の発生モデルを説明するための評価結果を得るには、単純なパターンによりモデル化された構造を測定する必要がある。

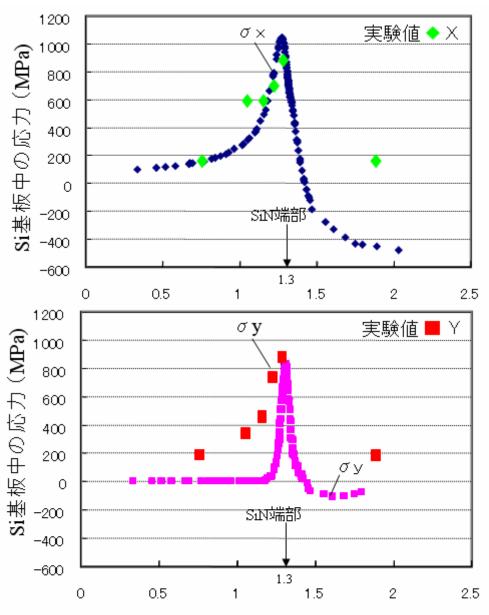
図3. 2. 2 CBEDによる応力評価結果と シミュレーションの比較

測値とシミュレーション値は比較的良く一致している。また Y 方向でも応力分布の傾向は同じで定性的な評価は可能であることが分かった。これより、CBED や nano-diffraction を用いた応力測定はシミュレーションとも良く一致する事が確かめられた。

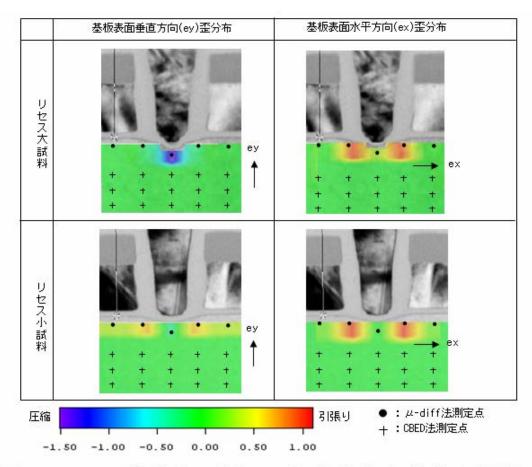
図3. 2. 3 デバイスパターンによる応力分布の評価 (CBED & nano-diffraction)

実際のデバイスパターンでは 3 次元的な形状をしており、微細デバイスにおいては前後のトランジスタ構造も含まれるため複雑な応力分布となる。試料作製精度も含めて応力の絶対値評価は困難と考えられる。しかしながら、一定の構造の違いが Si 基板中の応力分布に差を生じさせていることは十分に予想され、それが不良原因や信頼性との因果関係を含んでいる事も予測される。

さに大きな違いが生じる事が分かった。また応力成分にも明らかな差が生じる事が分かった。 この応力分布、大きさの違いとデバイス動作の不安定性の間に直接の因果関係は明らかでは ないが、実際のデバイスではわずかな形状の違いが応力分布に大きな影響を与えている事が 明らかとなった。

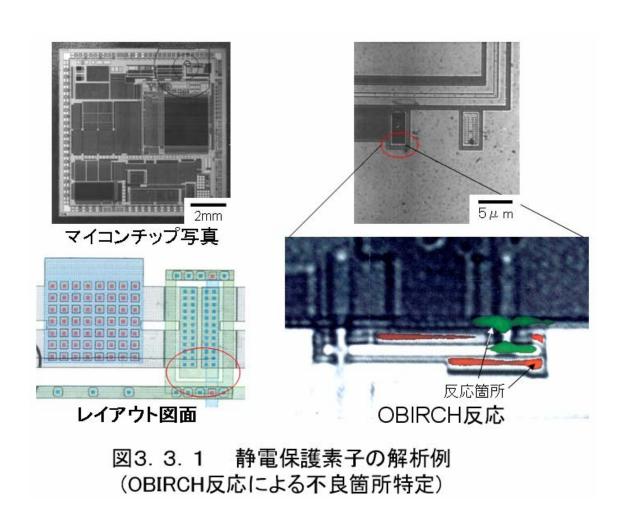
その例を図3. 3. 1に示す。携帯電話用の32bitマイコンにおいて静電破壊試験中に基板リーク不良が発生した。現象としては静電破壊により保護素子が破壊され入力端子の信号がシリコン基板に抜け出している不良である。不良箇所の特定にはOBIRCH(Optical Beam Induced Resistivity Change)を用いた。これは赤外域のレーザーを照射しながら、不良が予想される端子間の電流量を観測し、電流の増減が大きかったところを不良箇所として表示するものである(表1.3参照)。微小領域の赤外加熱を利用して局所的な抵抗変化を捉えることができ、特に配線やトランジスタのショートに有効な手段として知られている。その結果、レイアウト上から静電保護素子が並列して配置されている部分の一箇所でOBIRCH反応が得られシリコン基板へのリークと判明した。図3. 3. 2にこの領域を平面 TEM 観察した結果を示す。静電保護素子のコンタクト間に金属組織と思われるコントラストと多数の結晶欠陥が観察された。

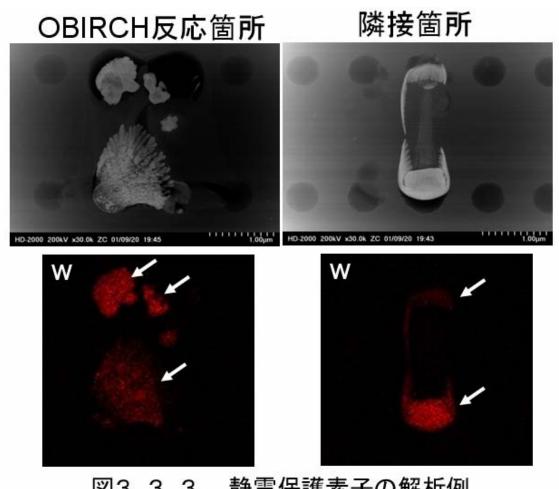
図3.3.3 静電保護素子の解析例 (OBIRCH反応箇所のSTEM-EDX分析)

また図3.3.3に STEM-EDX による元素マッピングの結果を示す。基板から観察された金属のコントラストはタングステン(W)であることが分かった。この W は MOS トランジスタと第一層目のメタル配線を接続しているコンタクトホールに埋め込まれている CVD-W と推定される。静電試験中の静電エネルギーによりコンタクトホール中の W が溶融しシリコン基板側に突入したものと考えられた。

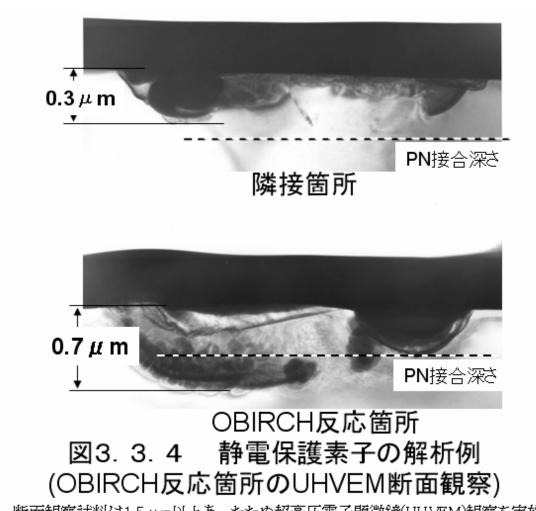
しかし OBIRCH 反応が現れなかった静電保護素子では W の突入深さが 0.3 μm に留まって おり、シリコン基板に信号電流がリークしなかったことが判明した⁶⁰。このように、FIB による不良 箇所の平面→断面試料作製手法を用い、TEMと分析 STEM、さらに UHVEM の観察によれば、 電気的な不良現象と、不良箇所を検出する光学的手法による知見を矛盾なく説明することが でき、不良メカニズムの特定が可能となる。

断面観察試料は1.5μm以上あったため超高圧電子顕微鏡(UHVEM)観察を実施

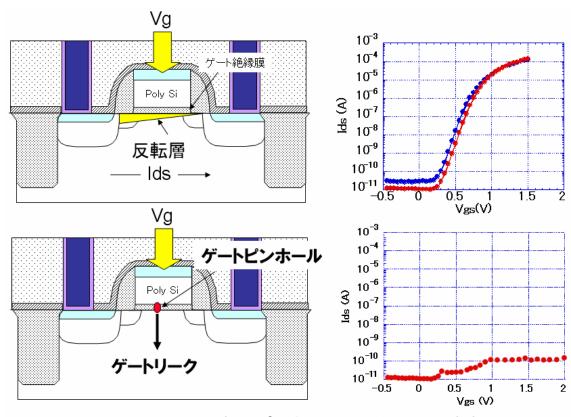
ゲートピンホールによるMOSの破壊 図4.1.1

半導体デバイスの単位素子である MOS トランジスタは、ゲート電極に加わる電圧によってチ ャネル部にできる反転層を介してソース・ドレイン間の信号電流を制御する、一種のスイッチ素 子である。最も重要なデバイス要素は「ゲート酸化膜」と呼ばれる厚さ数 nm のシリコン酸化 (SiO₂)膜である。この SiO₂ 膜の特性は下地の凹凸や汚染、膜質の劣化に極めて敏感で、しば しばゲート電圧で信号電流を制御できない「ゲート破壊」と呼ばれる不良が発生する。図4. 1.1 にゲート破壊の推定構造とトランジスタ特性を示す。ゲート酸化膜に出来た欠陥によりゲー ト電圧がシリコン基板側に直接伝わるため、チャネル部分に反転層が形成されず、ソース・ドレ イン間に電流が流れない。従来、不良解析的にはゲート酸化膜の破壊箇所を貫いて Si 基板 に浸み込んだエッチング液(フッ硝酸系)の「浸み跡」を SEM 観察し、その結果をゲートピンホ ールと称してきた。 **図4.1.2**にその手法とゲートピンホールの SEM 観察結果を示す。「ゲート ピンホール」はこれまで TEM による微細構造の評価が困難であった。それは非晶質のゲート 酸化膜にあいた微小な穴であること、Si 酸化膜と Si 基板、多結晶 Si の材料に囲まれた領域に あるため TEM 像で十分なコントラストが得られないこと、トランジスタのゲート酸化膜上における 位置特定ができないことなどが原因である。超高圧電子顕微鏡を用いた観察例でも Si 基板に 過電流が流れ込んだことによる結晶欠陥や歪コントラストが観察されたのみで、ゲートピンホー ルの実態は観察されていない⁽¹⁾。ここでは300kV級の3DCT-TEMによる詳細観察を試みた⁽²⁾。 3次元観察手法については第2章2節を参照(3)(4)。

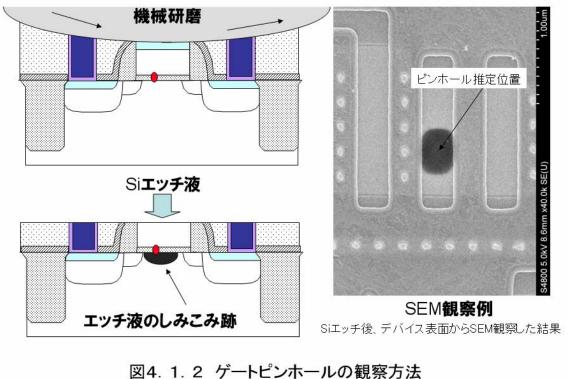
ゲート耐圧不良を起こしたトランジスタを 300nm の薄膜に FIB 加工し、V メッシュに固定したものを試料とした。この薄膜の方線はゲート酸化膜に平行方向と一致させた。この試料を 3 次元 TEM(日立 H-9500SD)によって -60° ~ $+60^\circ$ まで 1° 毎に TEM 像を撮影し、3次元像に再構成した。UHVEMと同様、像再構成の位置合わせには 20nm ϕ の金コロイド粒子を用いている。

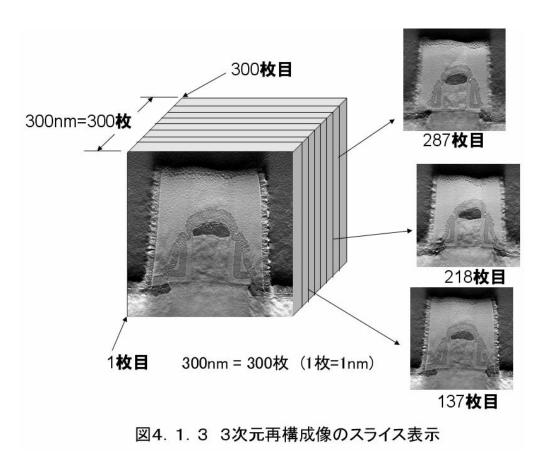
図4.1.3に示すように3次元再構成した画像は断面スライス像としてコンピュータ上にデー タを保持しているため、特定の断面像(断層像)を選んで表示することが出来る。ここでは 300nm の膜厚の MOS トランジスタの試料を 300 枚の断面像として表示する。よって断面像 1 枚あたりの厚さ方向への空間分解能は約1nmで、これは膜厚1nmの試料を非破壊でTEM観 察していることになる。また図4.1.4は試料の傾きによるシリコン基板と多結晶シリコンのゲー ト電極に現れる回折コントラストの違いを示す。 結晶材料の 3 次元観察の場合、回折コントラス トが再構成像に与える影響が懸念されていたが、多数の写真を再構成する過程で回折コント ラストは平均化され、不良解析の実用上、大きな問題とはならなかった。**図4.1.5**に MOS トラ ンジスタの 137、179、218、260 番目の断面を示す。ここで「137 番目」とは試料表面から 137nm 目の断面像で、他の写真も同様である。 試料表面から 137nm 目の写真ではゲート酸化膜と Si 基板界面は平滑であり酸化膜自体にも異常は認められない。ところが 218 番目の断面ではゲ ート酸化膜を貫通してSi 基板からゲート電極に向かって楔(くさび)形のSi 結晶が成長している。 この部分がゲートピンホールとなってゲートリークを起こしていたと推定される。また「楔形の Si 結晶」は 78 枚分の断面像に写っていることより、その大きさは 78nm φ であることが分かる⁽⁵⁾。 さ らに不良箇所の「楔形の Si 結晶」の領域を STEM-EDX で分析した結果、図4.1.6に示すよう にマグネシウム(Mg)の特性 X 線(Mg-K α)を検出した。Mg は半導体製造装置の部材に合金元 素として広く使われている。装置から発生した異物による汚染が原因と特定された®。このよう に不良箇所の微視的な3次元的な形態評価と元素分析を組み合わせることによって、不良原 因をより多角的に解析できる。

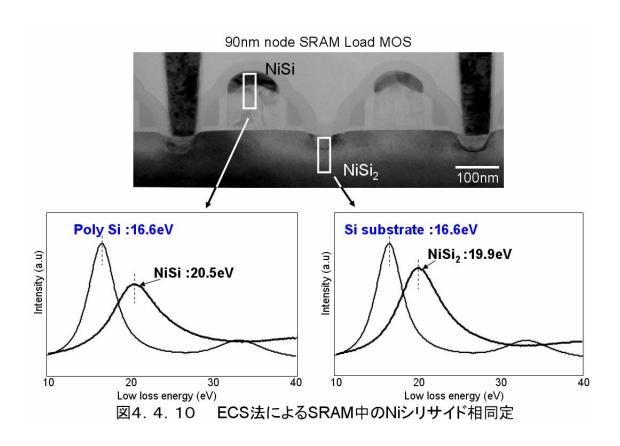
上記の実験は X 線回折によってあらかじめ相同定された「標準試料」による ECS 法の有効性の確認であった。次に ECS 法を実際の半導体デバイスに適用して相同定した結果を図4.4.10に示す。試料は90nmプロセスの SRAM デバイスで断面 TEM 観察より、ゲート電極上とシリコン基板(拡散層)上に Ni シリサイドが形成されている。この2箇所のシリサイドを ECS 法を用いて評価した。その結果、ゲート電極上では NiSi が形成されているのに対して、拡散層上では NiSi2となっている。この MOSトランジスタは PMOS であるため、拡散層は高濃度のボロン(B)が含まれている。 Chen (31) らは高濃度の B を含む Si 基板上に生成された Ni シリサイドは NiSiの生成条件であっても、NiSi2 化しやすいという報告している。この評価結果もこれを支持していると思われる。

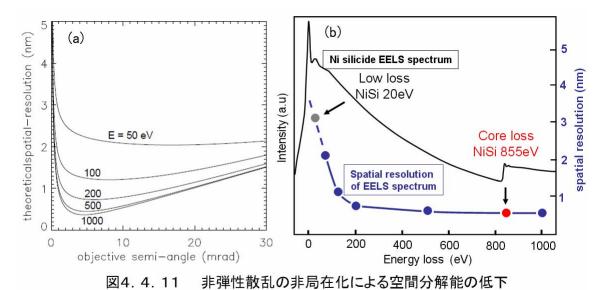
プラズモンロス値は15~25eVのLow loss スペクトルを用いる。EELS スペクトルのような非弾性 散乱には非局在化⁽³³⁾の問題があり、空間分解能が低下する。Krivanek⁽³⁴⁾ や木本⁽³⁵⁾らの評価 によると、図4.4.11(a)に示すように照射角と空間分解能の関係が電子エネルギー損失の値 をパラメータとしてシミュレーションされている。 図4.4.11(b)には照射角を 10mrad に取ったと きの、電子エネルギー損失の値と空間分解能を示す。電子エネルギー損失の値が 100eV 以 下になると空間分解能が急激に低下する。Ni シリサイドの相同定に用いる Low loss スペクトル 近辺での空間分解能は3~5nm程度と見積もられている。電子顕微鏡の像分解能が0.1nm程 度であることに比べてこの分解能は著しく低い。先に例示したゲート電極や拡散層上のシリサ イドなどのデバイス構造に適用するには十分な空間分解能と考えられるが、シリサイド化による 析出、異常成長、欠陥などの不良現象の解析には十分とはいえない。 そこで Core loss スペク トルを用いた相同定技術が必要となる。Ni の Core loss スペクトルは 855.0eV であり、図4.4. 11より 1nm 以下の空間分解能が期待できる。但し EELS スペクトルの不安定性は Core loss ス ペクトルでも同じである。またシリサイド化によるコアロススペクトルのケミカルシフトは 0.5~2eV 程度と報告されている⁽³⁶⁾。よって ECS 法によるスペクトルのキャリブレーション手法の適用は必 須であるが、そのためにはNiシリサイドの近くにエネルギーの標準となる「純粋な金属Ni」が必 要となる。しかしながら一般的なデバイス構造には「純粋な金属 Ni」は使われておらず、よって ECS 法は適用できない。 そこで Core loss スペクトルの Branching Ratio (37)を用いた相同定方法 を候補として検討した。

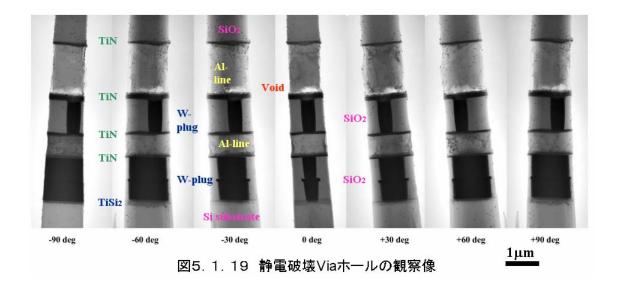
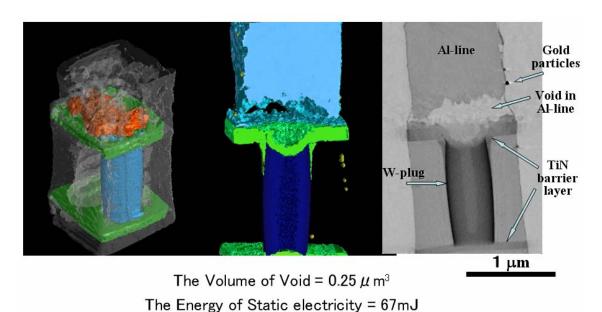
図5. 1. 20 静電破壊Viaホールの3次元再構成像

再構成された 3 次元像の画素数(Voxel)を数える事によって、空間内部における体積を求める事が出来る。Al 中に生じたボイドの体積もこの方法で求めることが出来る。溶融・蒸発した Al の体積からエネルギーを求められ、デバイスに加わった静電気のエネルギーを推定できる。またこれらは静電破壊からデバイスを保護するための設計指針となる。この例では溶融体積は $0.25\,\mu$ m³、これに要した静電気のエネルギーは $67\,m$ J と推定される。

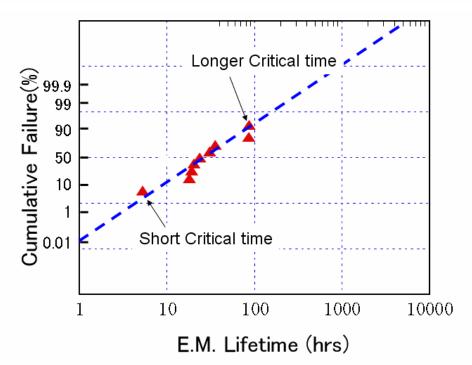
Accelerated test condition : $20 \text{mA}/\mu \text{ m}^2$ at $300 ^{\circ}\text{C}$

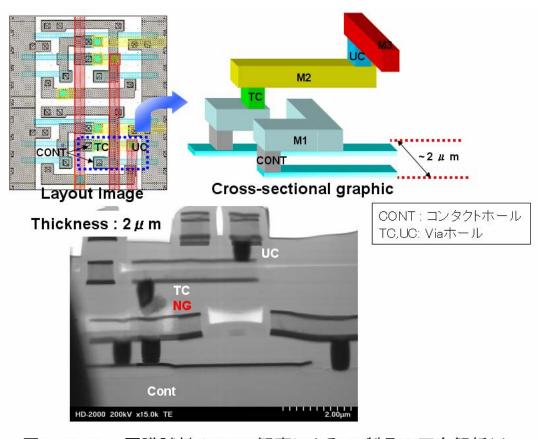
図5. 2. 8 厚膜試料のSTEM観察によるLSI製品の不良解析(1)

このように特定箇所まで限定できなかった場合でも、候補とされる Via、コンタクトホールを全て 含めた試料を STEM または UHVEM 観察し、FIB 加工と元素分析も併用することによって不良 箇所と不良原因の特定をすることが出来る。
